金門國家公園海岸地景資源調查 及保育管理規劃

受託單位：國立臺灣大學
計畫主持人：林俊全
協同主持人：任家弘、沈明佑

金門國家公園管理處委託研究報告

中華民國105年6月

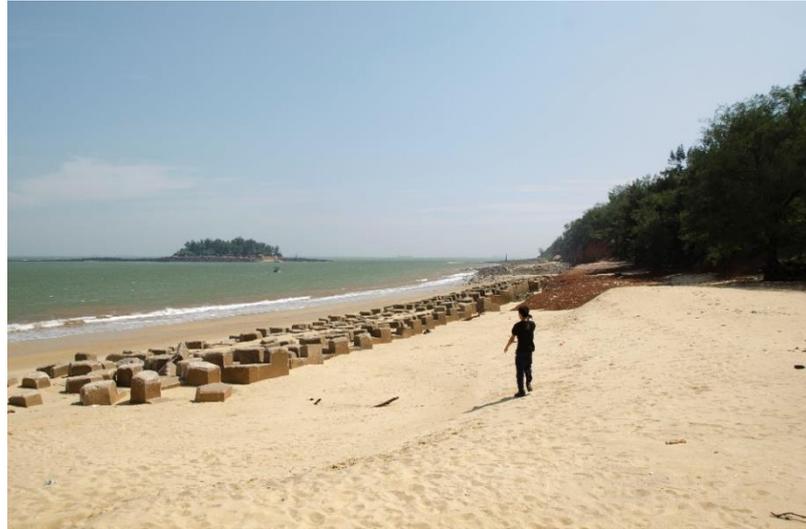
烈嶼南山頭海岸為本計畫中指定的海岸RTK測量區域。由於海灘後方的玄武岩風化崖壁，除了會因風浪衝擊而造成崩塌，需要被測量來界定季節之間的變化情況外，崩落的崖壁更是露出了玄武岩球狀風化過程中的各種型態，可成為烈嶼的重要地質剖面。因此在海岸監測上，將結合RTK測量與3D掃描，除了獲得海灘季節性變化監測成果外，並對垂直的崖壁壁面進行掃描，對特殊地景進行數位保存，以及獲得崖壁後退的監測資訊。

照片 3-1 烈嶼南山頭海灘景觀

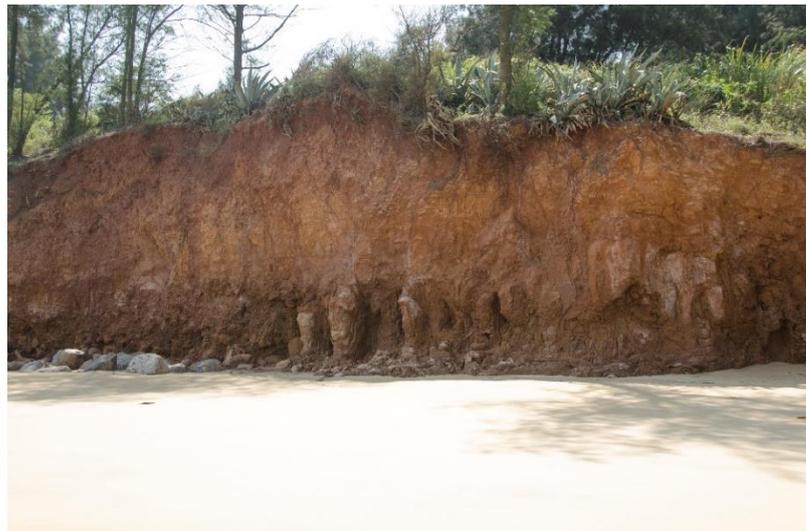
照片 3-2 烈嶼南山頭海灘後方崩壁，是監測的重點

就南山頭海崖發生崩塌的成因上，與金門在 2016 年年初偏高的年雨量有關。與崩塌發生可能的因素有：1.今(2016)年的 1 到 3 月，金門的月降雨量達到平均值的數倍(表 6-5)，呈現偏高的情況。這些成土作用完全的土壤可能因此飽含水分，導致土體過重，下方土石無法支撐而發生崩落；2.海浪拍打坡腳，使邊坡下方發生掏空的現象，無法支撐上方土體重量，造成局部區域崩塌。這兩種因素再加上玄武岩具有垂直方向的節理，容易變成厚層土壤的裂縫，形成崩塌的遠因。不過以崩塌發生後，崩落物質依舊遺留在灘面觀察，這段期間海浪侵蝕的能量不強，搭配灘面的變遷資料，甚至是堆積的情況，因此坡腳侵蝕對南山頭海崖的影響程度，可能會比降雨造成的崩塌小。然而以降雨導致的崩塌，對海灘進行遊憩活動與解說，會因為難以預測崩落的時間與位置，導致安全上的疑慮。

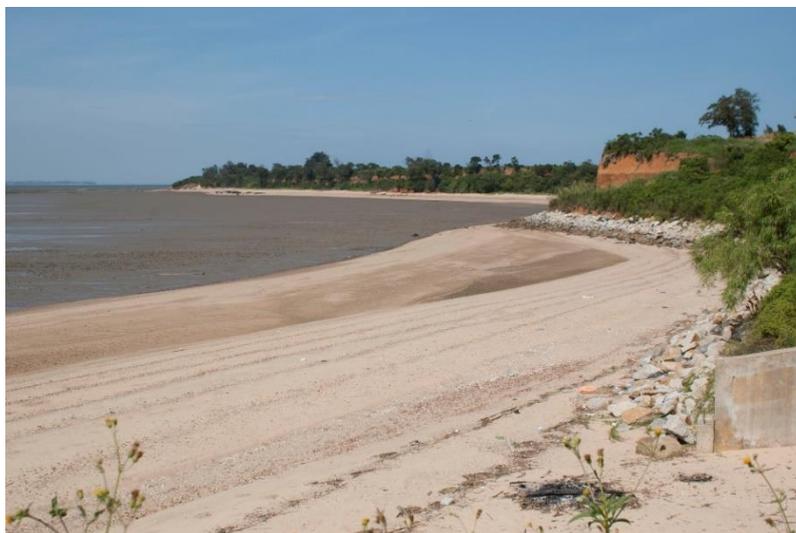
北山出海口至烏沙頭海岸為本計畫中指定的海岸RTK測量區域，此目標區的海岸狹長，且需等待潮汐退至低點位置才能進行完整的灘面監測，所需的時間較高。同時海灘後方有部分的風化崖壁，因為崩落而為裸露的情況，需要對這些地點進行監測，以瞭解崩塌是否仍在持續。本區的海岸監測上，將結合RTK測量與3D掃描，除了獲得海灘季節性變化監測成果外，並對無植

被覆蓋的崖壁壁面（指認的可能災害區）進行掃描，以獲得崖壁後退的監測資訊。

照片 3-3 古寧頭北山海堤後方灘面實景

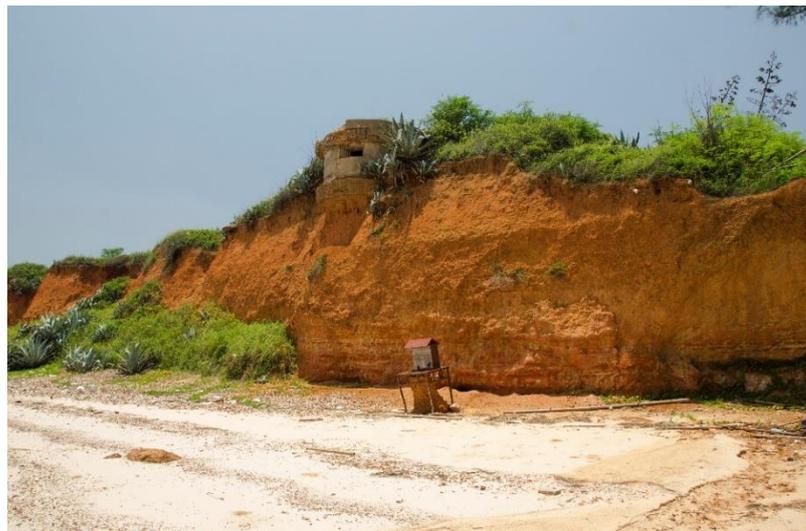
照片 3-5 古寧頭北山播音站海灘後方崖壁，崖壁上的碉堡岌岌可危

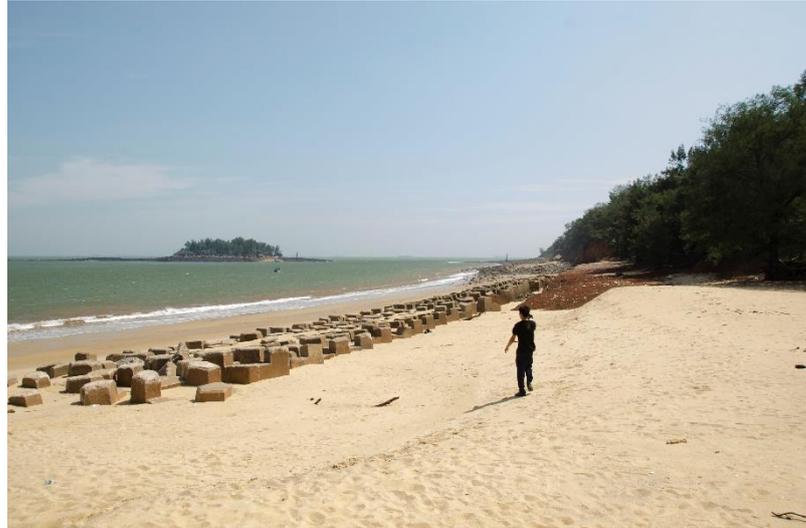
在侵蝕區的部分，經比對原始海岸照片後發現，這些區域出現在消波塊以及其平行向南側延伸的位置上。海岸地帶會放置消波塊，代表該地區具有很強的侵蝕能量，需要以工程構造物來抵抗與消能。在本次測量之前，2015 年 8 月有兩個颱風影響到金門地區，第一次為 8 月初的強烈颱風蘇迪勒，第二次為天鵝颱風，雖然颱風並未直接通過金門，但由颱風外圍環流所引起長浪也對金門海岸地形造成影響，所以海岸發生較大規模的刷深。另根據颱風前（2015 年 6 月 28 日）與測量當日（照片 5-1、5-2）拍攝之照片比較，颱風前的照片中，南山頭海灘上的消波塊幾乎被沙所掩蓋，僅有少部分露出。颱風之後，消波塊露出至少一半的高度，顯示該區域確實被颱風造成的海岸侵蝕作用所影響。侵蝕作用除了造成消波塊出露之外，消波塊後方的沙灘也被侵蝕出明顯的斜坡，是當地海岸沙灘確實發生侵蝕的重要證據。

照片 5-1 2015 年颱風前烈嶼南山頭海灘照片，當時消波塊約只露出 0.2 公尺

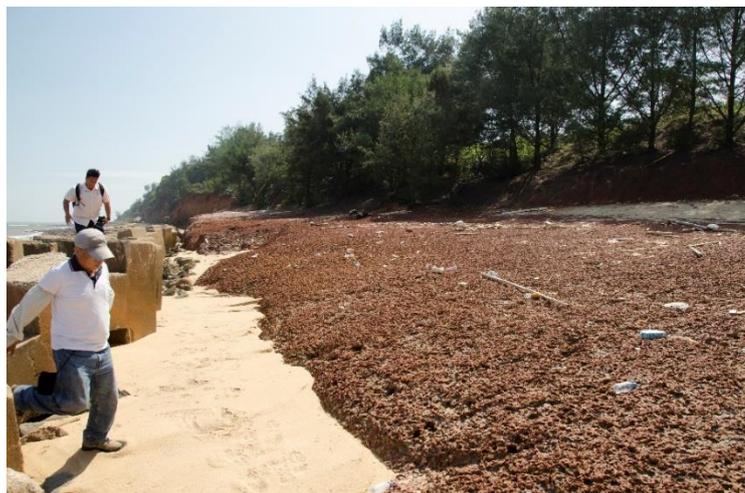
照片 5-2 2015 年颱風後烈嶼南山頭海灘照片，消波塊已經露出約 0.8 公尺

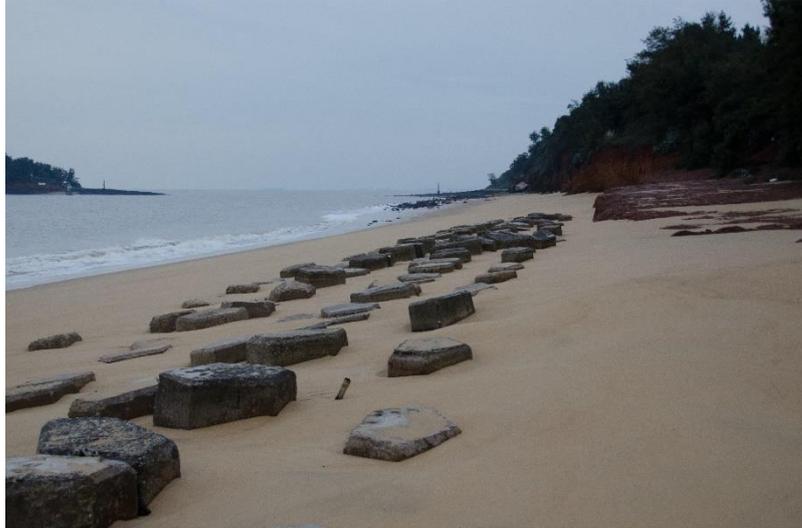
在 2015 年 8 月至 2016 年 1 月的變遷如(圖 5-1(I))所示，灘面整體上呈現大量的堆積，高度約在 0.3 公尺左右，並且為從海側往陸地增加的趨勢。顯示 2015 年至 2016 年冬季東北季風所攜帶的泥沙，大致上將 2015 年夏季因為三個颱風所造成的侵蝕量回復，這點可由照片內消波塊旁邊堆積的海沙高度明顯上升作為佐證(照片 5-3)。但在灘面的南側，另外有小規模的侵蝕發生。

照片 5-3 2016 年 3 月烈嶼南山頭海灘照片，經過東北季風帶來的泥沙回補，原本露出的消波塊又被泥沙覆蓋，僅露出最上方小部分

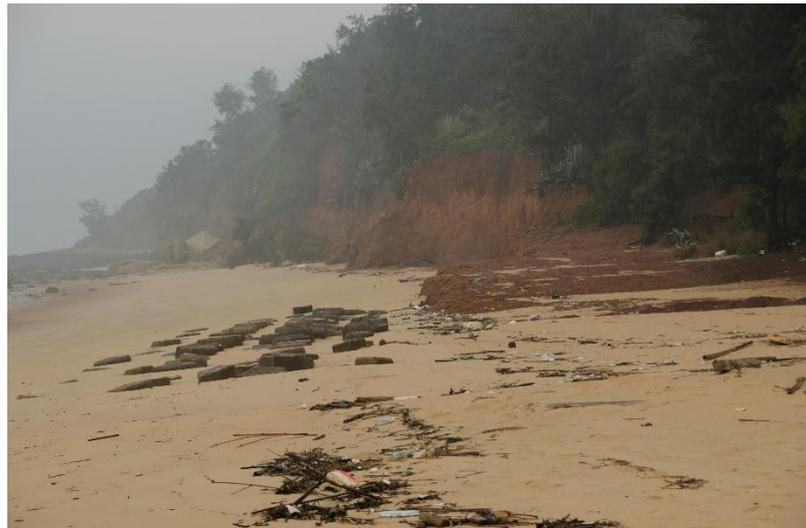
最後一期的 2016 年 3 月至 5 月的灘面變化如(圖 5-1(K))所示，灘面呈現有侵蝕也有淤積的情況，變動的範圍主要在侵蝕與堆積上下 0.2 公尺左右的範圍。以季節來說，本期的時間屬於東北季風季節的尾聲，進入風向不穩定的春季。在造成堆積的主要因子—東北季風減弱的情況下，灘面泥沙堆積的速度減緩，呈現的變動量可能是由潮汐與沿岸流所造成(照片 5-4)。

照片 5-4 2016 年 5 月烈嶼南山頭海灘照片，與同年 3 月的照片比較，泥沙覆蓋的面積稍有增加，而泥沙的堆積高度則無明顯變化

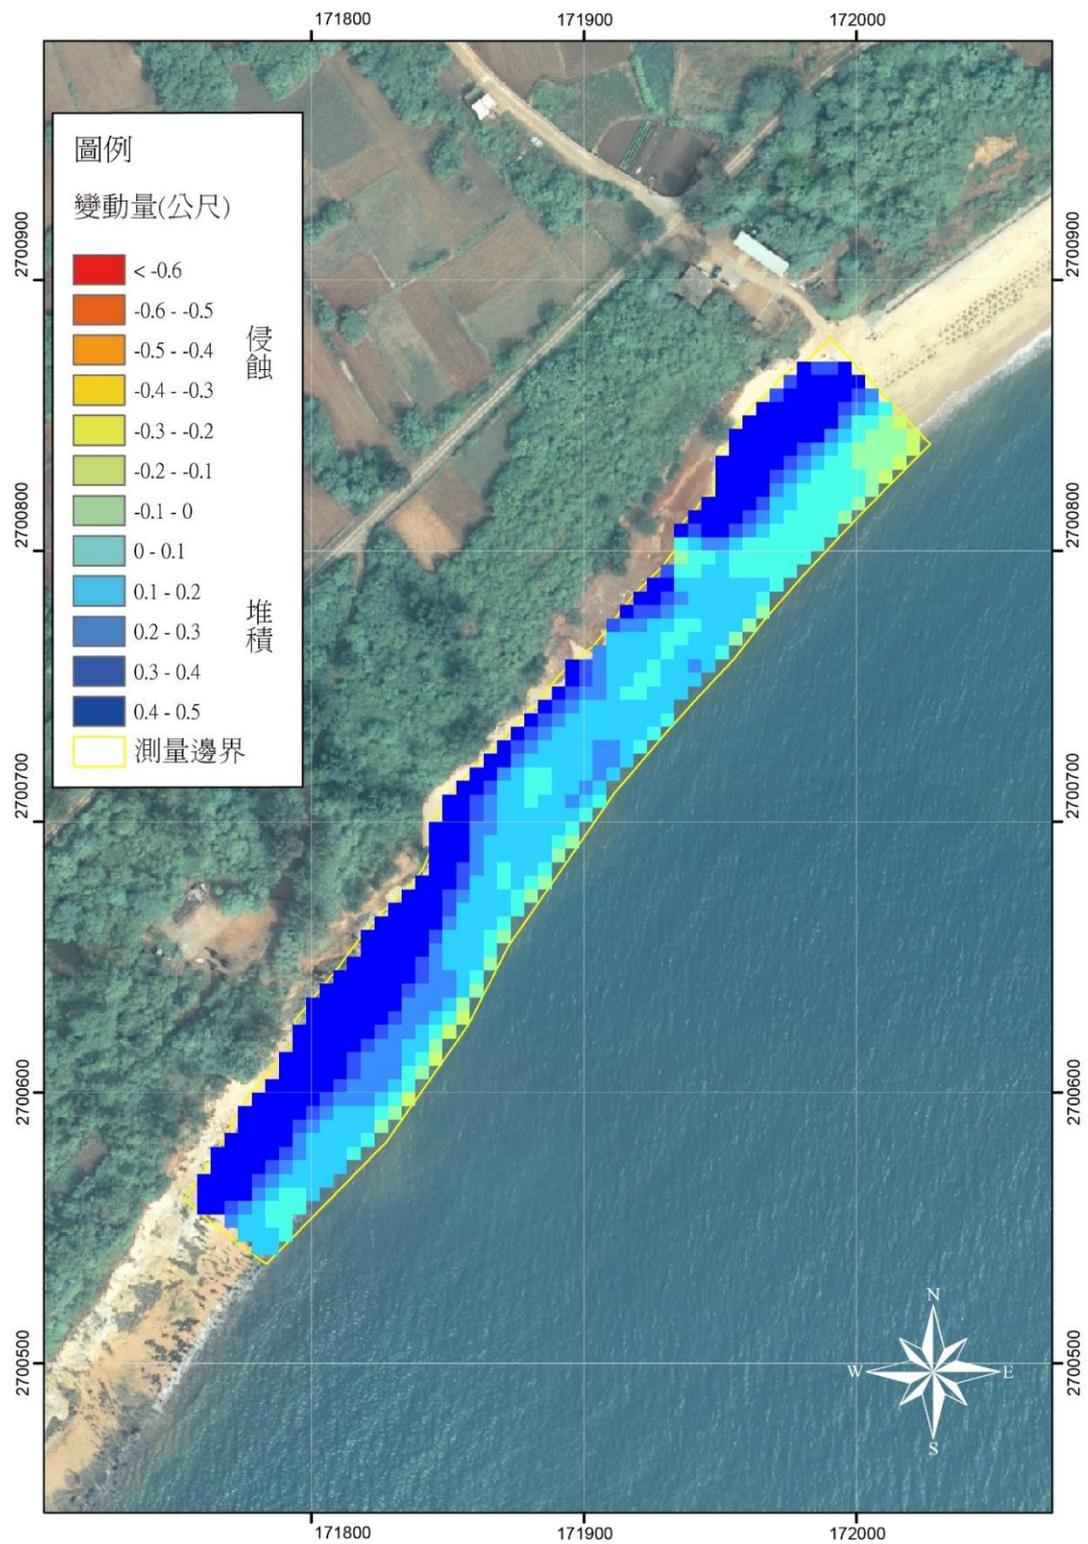
從一系列照片的比較中，可以得知烈嶼南山頭的沙灘變化，是隨著颱風以及東北季風這兩個季節性因子來變化。在颱風季節，沙灘可以刷深超過 1 公尺，呈現大規模的侵蝕情況。而到冬季，因為風向引導海面漂砂的堆積，使南山頭海岸的泥沙又獲得補充。在比較長期的變動資料下(2014 年 6 月與 2016 年 5 月兩期資料，如圖 5-2 所示)，除了海灘後方有較多的堆積之外，海

灘大部分是呈現微幅堆積。經過兩年的時間，海灘的自然演變是呈現堆積的情況。

圖 5-2 烈嶼南山頭海灘 2014 年 6 月至 2016 年 5 月的灘面地形差異

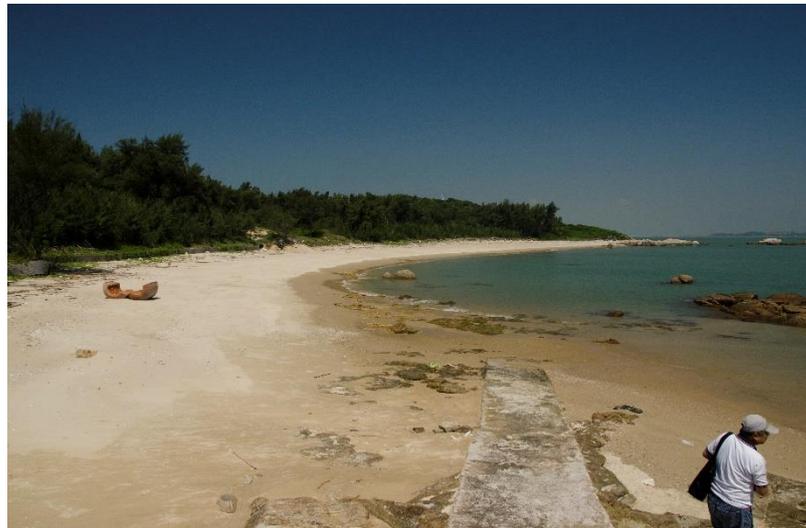
由於此地海灘上並無大量巨石、消波塊或海蝕平台干擾，颱風波浪與平日潮汐均可影響到海灘的地形變遷。在比對海岸的照片之下，颱風前的照片（照片照片 5-5）中後方沙丘尚有防風網覆蓋，颱風後（照片 5-6）可發現防風網不是消失就是傾倒，沙灘上的大型浮桶（重量無法由一個成人搬動）也被往岸邊推移，可見颱風影響當時力量的強烈，並對於海灘後方的沙丘造成衝擊。而在颱風離開後，灘面上的侵蝕量被平日的潮汐所撫平，使灘面的高度差異變小。

照片 5-5 后嶼坡海岸 2015 颱風前照片，照片左側可見橘色大型浮桶

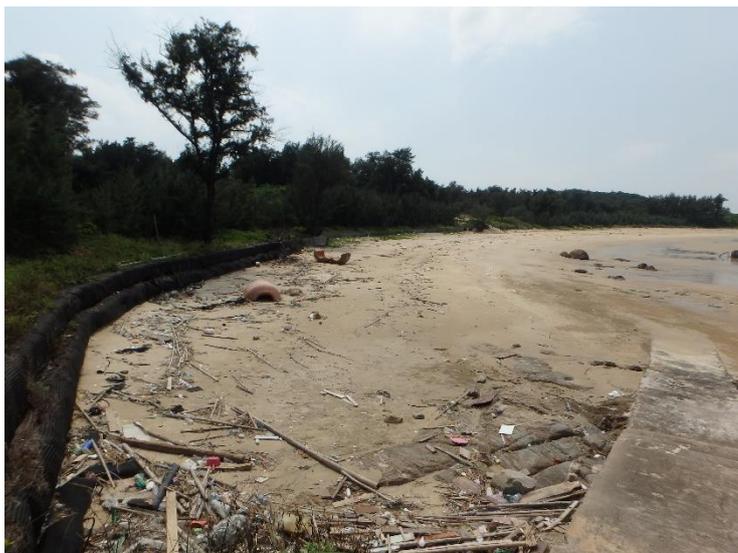
照片 5-6 后嶼坡海岸 2015 颱風後照片，橘色大型浮桶已經被推動

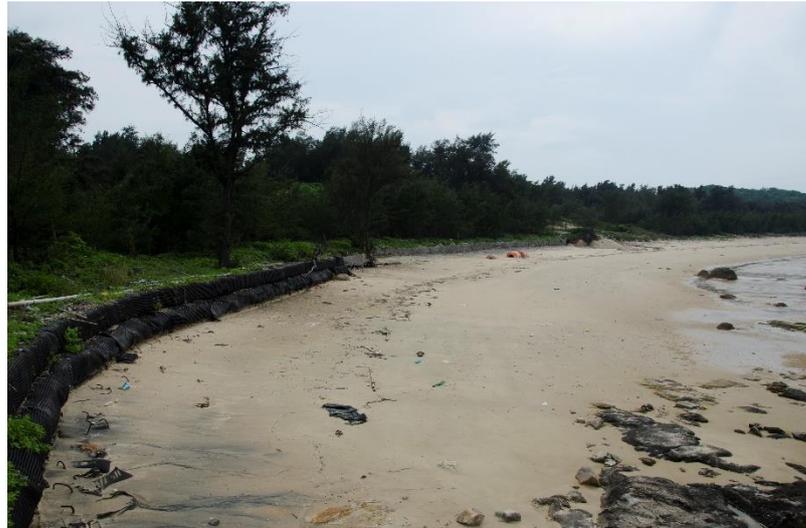
2016 年 1 月至 3 月的變遷如(圖 5-3(E))所示，較為特殊處為即便在東北季風盛行的季節，此處海灘仍舊發生了侵蝕的情況，但程度相當輕微，大致都少於 0.2 公尺。但在灘面的後方，則持續的出現 0.4 公尺分的侵蝕量，顯示海灘後方的護岸持續被波浪衝擊，雖然工事堅固沒有受損，但對前方坡腳造成侵蝕(照片 5-7)。

照片 5-7 后嶼坡海灘後方的定沙編柵(照片中黑色處)，尚能夠抵擋海水的衝擊而未受損，然而遠方的浮筒已經被翻面了

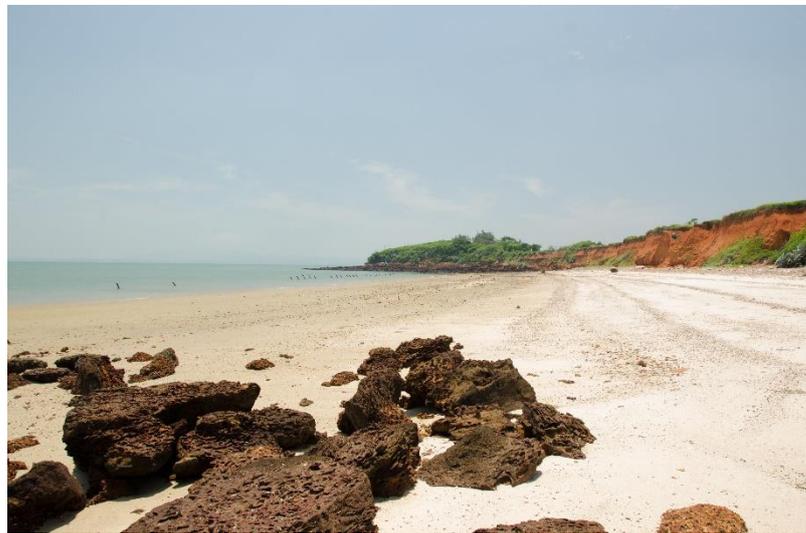
照片 5-8 北山斷崖海灘 2015 年 7 月颱風前景觀

2015年8月至2016年1月的變遷如(圖 5-5(D))所示，北山斷崖海岸的變化量相當小，絕大部分面積落在堆積0-0.1公尺的範圍；沙灘的最外緣堆積量稍多，在0.1-0.2公尺之間；海灘後方則有最高的堆積量分布，約在堆積0.3-0.4公尺的情況。從颱風前(照片 5-8)與颱風後(照片 5-9)的照片比較，兩張照片灘面上的地景與地物沒有變化。由於兩張照片的時間間隔為2015年7、8月間颱風期前後，僅能說明此次颱風期間所造成的影響並不顯著。

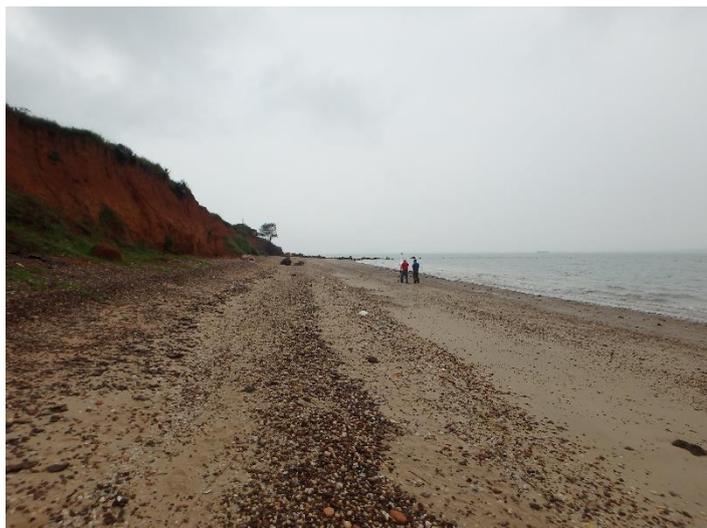
照片 5-9 北山斷崖海灘 2015 年 8 月 26 日颱風後景觀

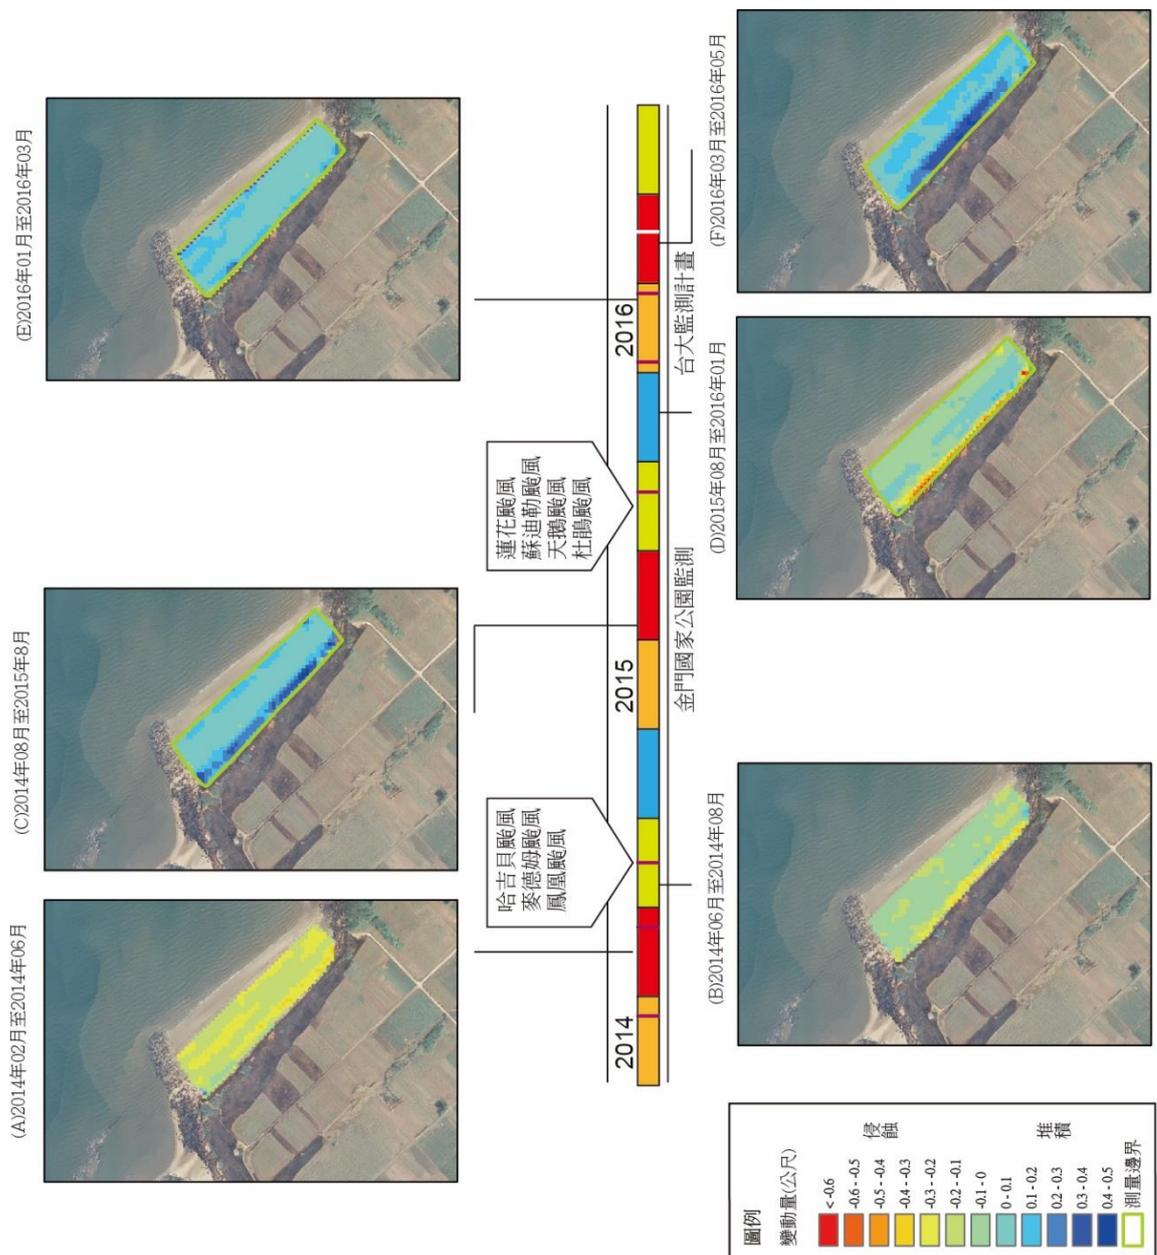
2014年8月至2015年8月的變遷如(圖 5-5(C))所示，該期長達一年的變遷總量，期間包含了哈吉貝颱風、麥德姆颱風與鳳凰颱風累積的侵蝕量，以及2014年年底至2015年初的東北季風時期的堆積。從變遷比較中顯示，灘面是呈現堆積增高的。在灘面後方，增高的幅度可回補達到0.4公尺，但在灘面主體的部分，則下降到不足0.2公尺的堆積。由於兩期的中間沒有在8月颱風後進行測量的紀錄，因此無法得知2014年3個颱風所造成的侵蝕總量，以及2014年冬季東北季風所造成的回補情況。僅能解釋在這段2014年秋季到2015年秋季期間，仍舊是以堆積為主的情況。

2016 年 1 月至 2016 年 3 月的變遷如(圖 5-5(E))所示，本期屬於東北季風較為強勁的季節，但在北山斷崖的沙灘，卻沒有明顯的變動發生。灘面的變遷呈現微量的堆積，高度多在 0.1 公尺左右，僅北側有稍微多一點的堆積，高度 0.1-0.2 公尺，但這個堆積的高度還是容易受到潮汐與波浪的影響。

圖 5-5 古寧頭北山斷崖海岸歷次測量變遷比較(2014 年 2 月至 2016 年 5 月)

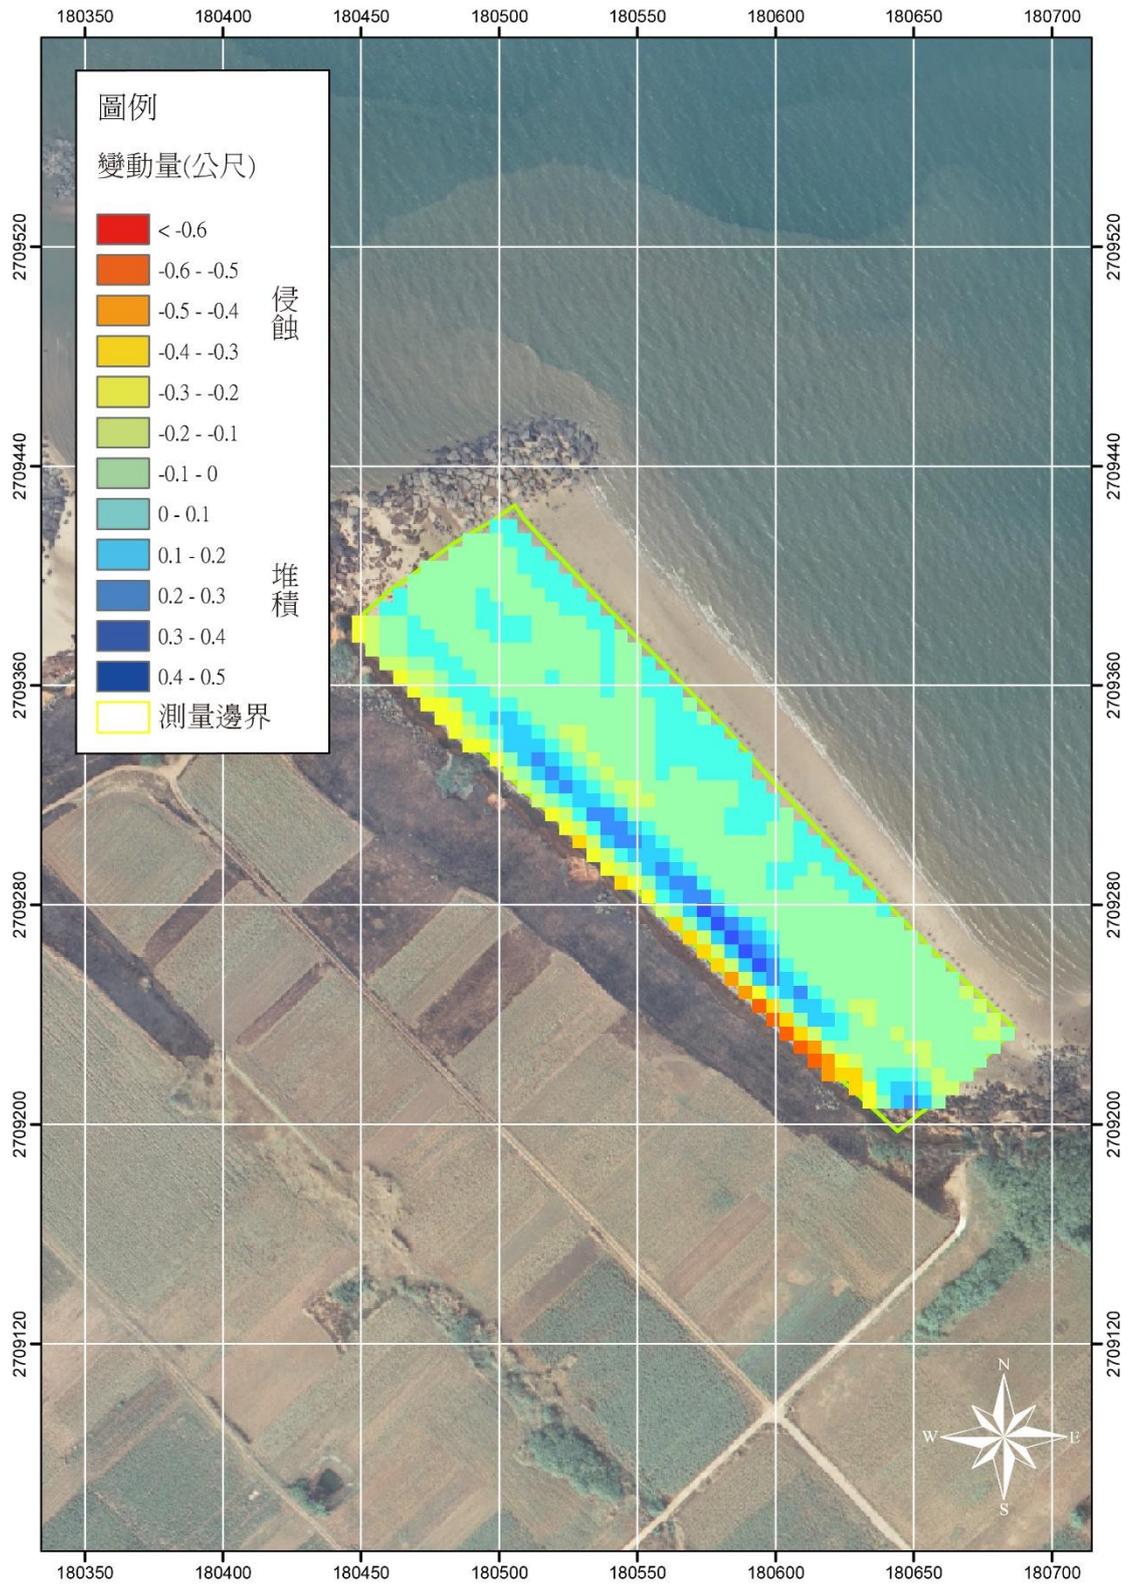
代表著海崖的部分有可能受到波浪的拍打而有坡腳侵蝕情況的發生，但這需要現場的觀察影像來證明(請參閱圖 5-6)。

圖 5-6 古寧頭北山斷崖海岸 2014 年 6 月至 2016 年 5 月灘面高層變遷圖

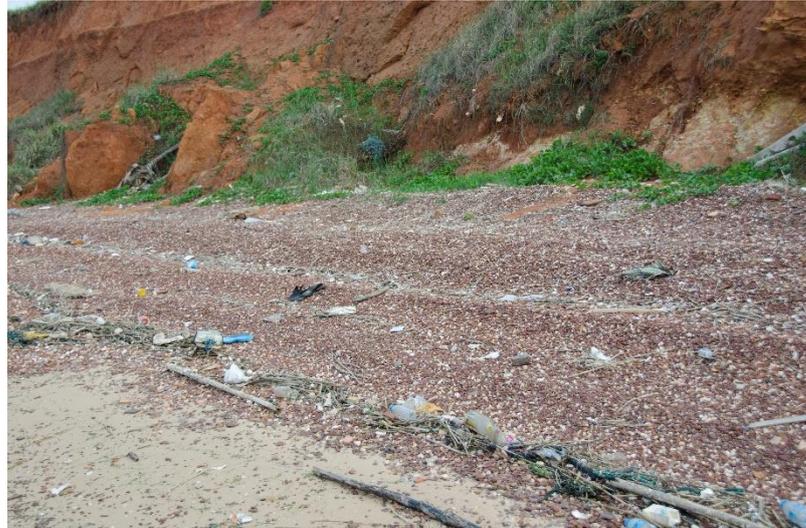
照片 5-10 2016 年 5 月的北山斷崖海灘照片，可見到灘面後方崖壁坡腳旁有粗顆粒泥沙堆積，代表海水波浪可以拍擊到本區域

從照片 5-10 可了解，在北山斷崖海岸，海水帶來的泥沙顆粒直接堆積在斷崖坡腳，顯示海水波浪可以影響到位在灘面後方的此處，並能對邊坡造成相當大的衝擊。從照片 5-11 與 5-12 的比較。在 2015 年 8 月，被波浪推送到海灘的巨大鋼鐵浮標尚能以直立姿勢矗立在沙灘上。但到了 2016 年 3 月，在

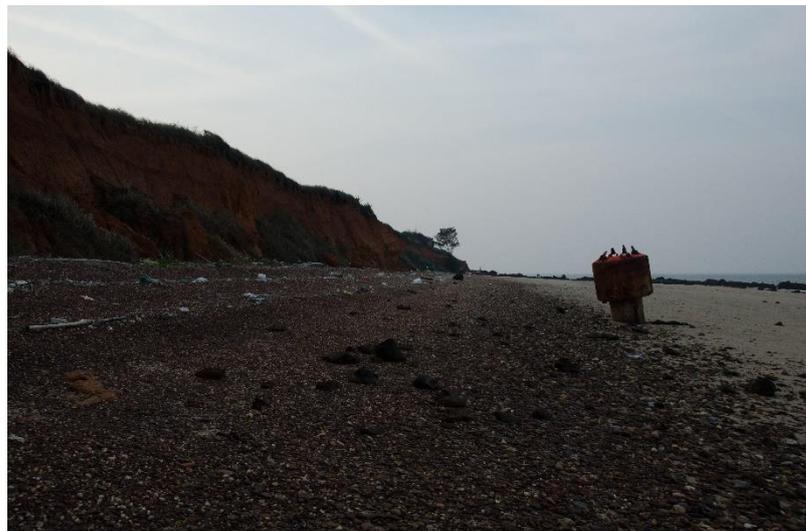
照片 5-11 2015 年 8 月北山斷崖海灘上的漂流浮標，位於海灘中上段

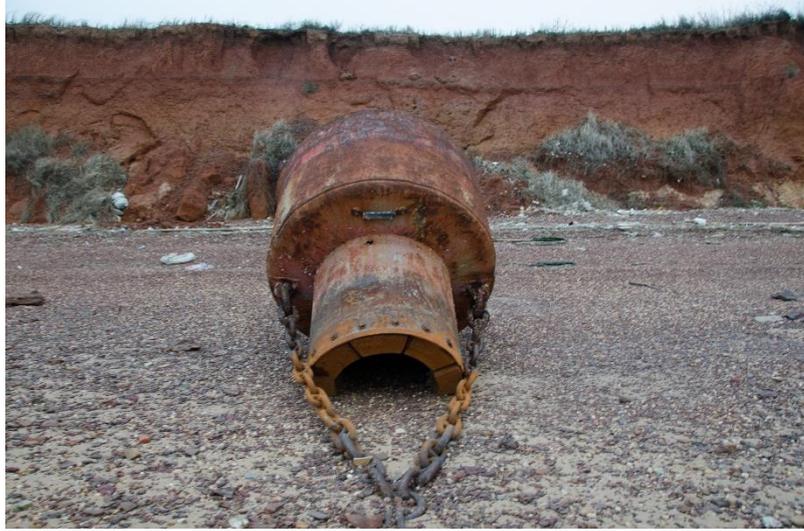
波浪的拍擊下，沉重的鋼製浮標也無法阻擋，應聲倒在沙灘上，成為了此處波浪能量極大的最佳證明。

照片 5-12 2016 年 3 月北山斷崖海灘上的漂流浮標，位於海灘進海崖的位置

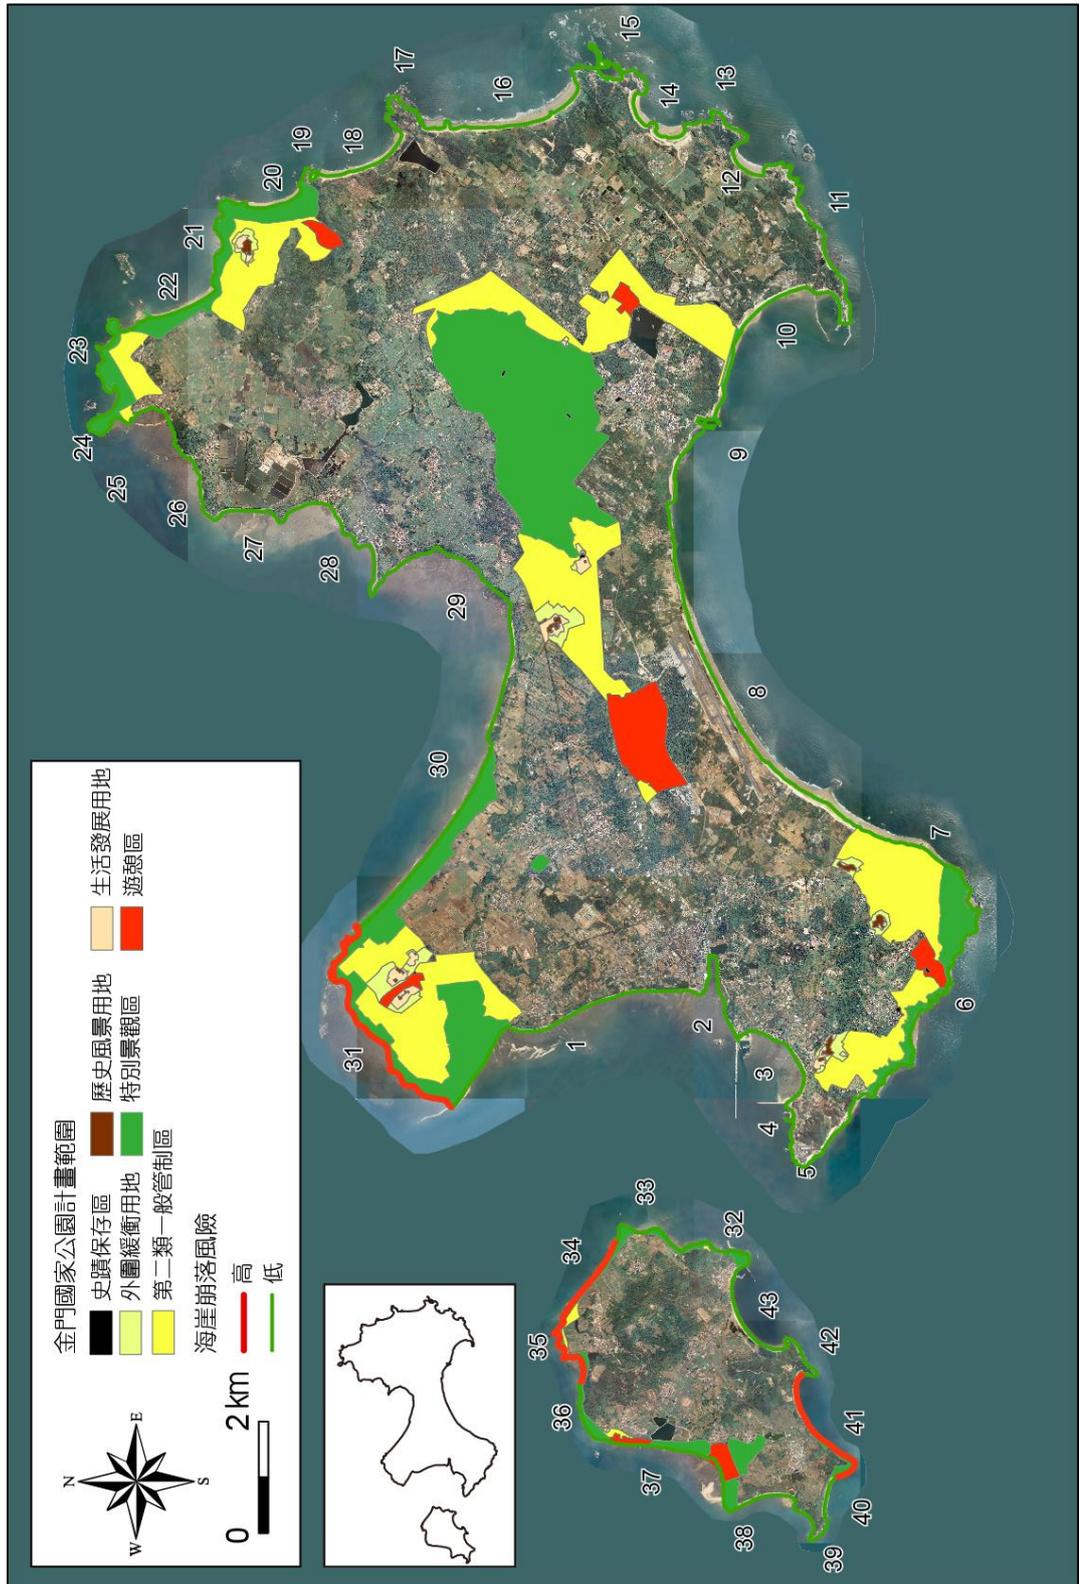
圖 5-12 金門海岸的海崖崩落風險

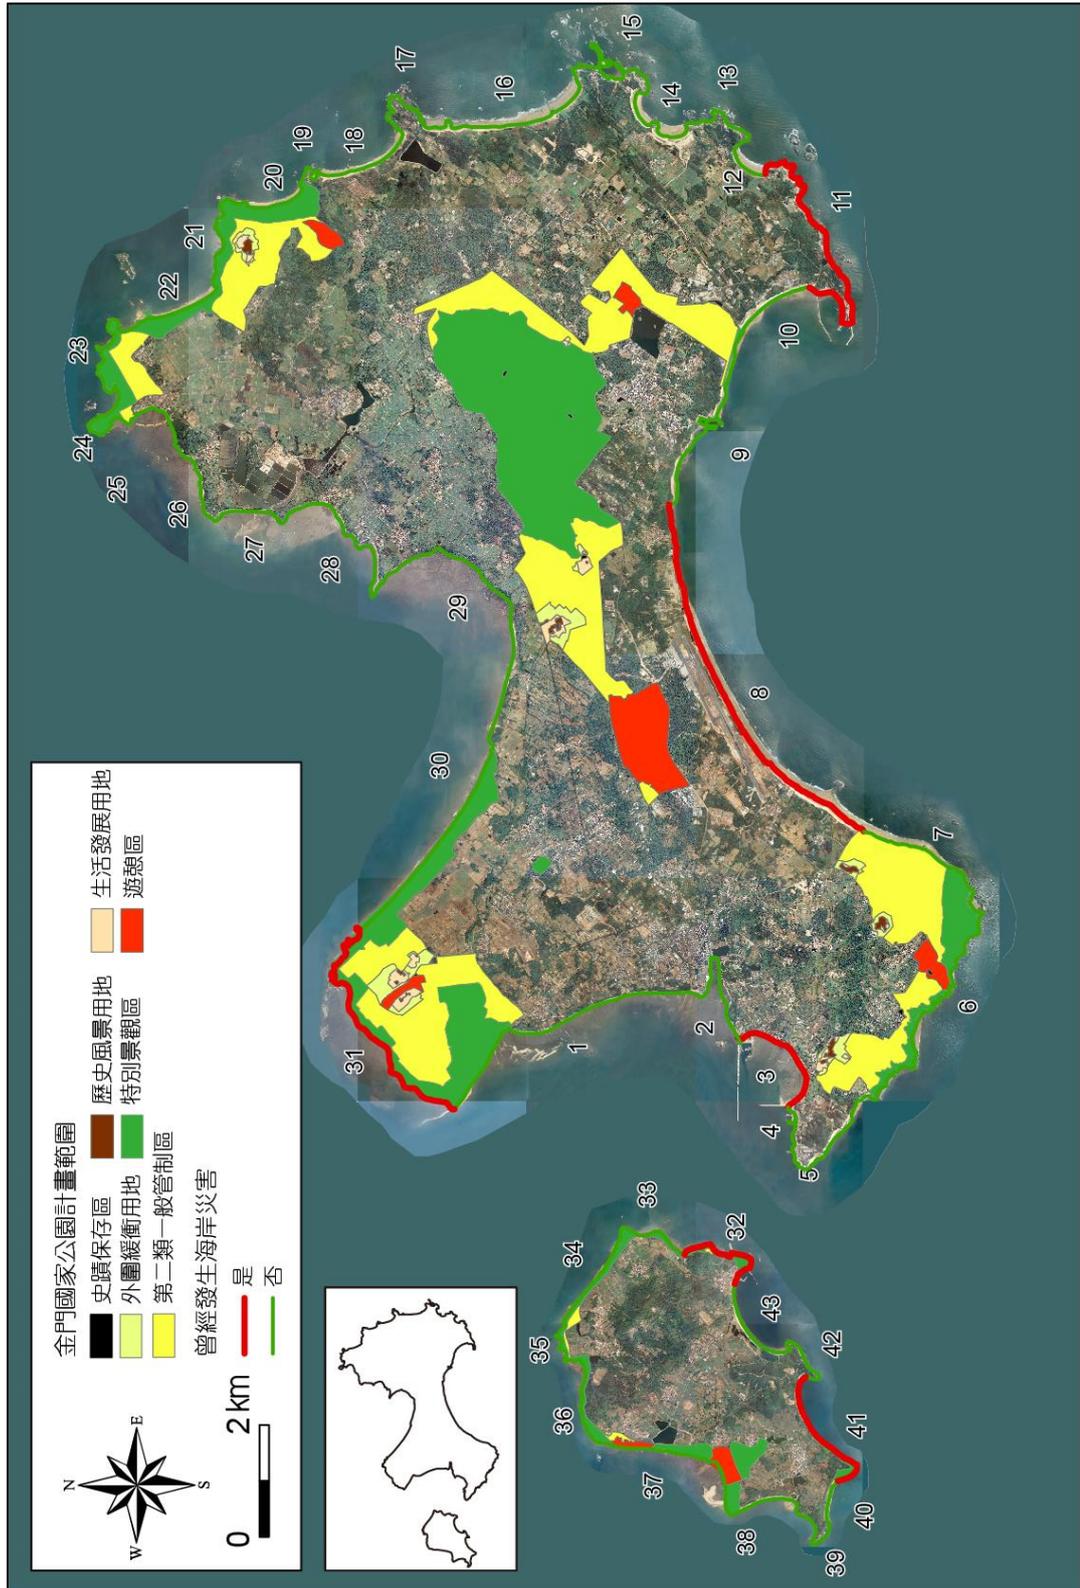
圖 5-13 金門海岸歷史上曾發生災害位置

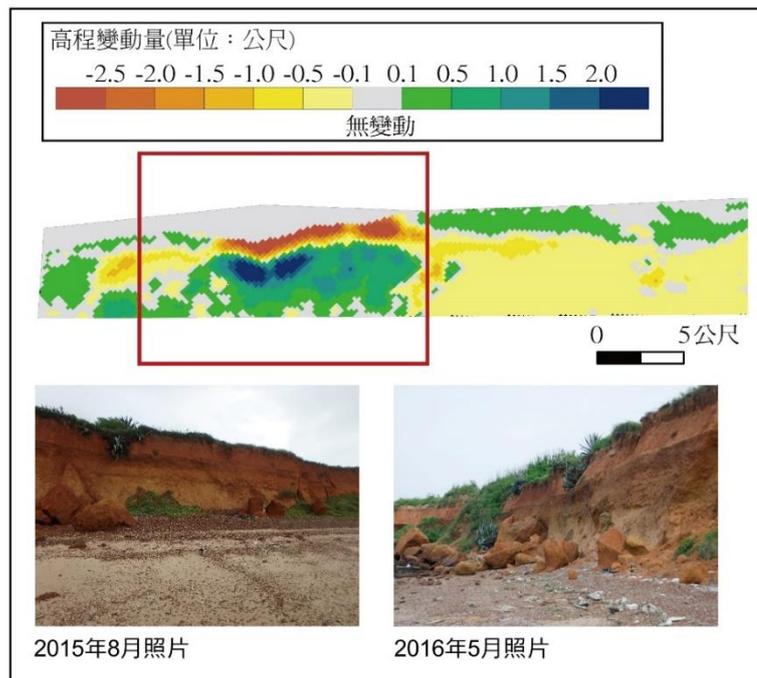
圖 6-16 北山斷崖崩塌第一區變動量監測(2015年8月與2016年5月相比)

在北山斷崖區域，兩次 2015 年與 2016 年間兩次雷射掃描期間發生兩處的小規模海崖崩塌，分別命名為「北山斷崖崩塌區 01」與「北山斷崖崩塌區 02」，位於西北側(圖 6-16 左側)與東南側(圖 6-16 右側)。兩個崩塌區崩塌量之計算是以兩次數值地形模型相減，呈現正值區域為堆積區(圖 6-16 與 6-17 中藍綠色的區域)，呈現負值區域為侵蝕區(圖 6-16 與 6-17 中黃橘色的區域)。

崩塌區 01 的土體由上邊坡掉落而碎裂成數塊崩塌體，崩塌區 02 崩落土體已成為較為細小的顆粒，因此在失去支撐後就往下邊坡移動而堆積成崖錐。近距離觀察崩塌物，其組成為厚層的風化紅土，質地不若貓公石堅硬。以現在灘面的物質觀察，能夠留在灘面上的物質，大多是堅硬的貓公石碎塊。因此這些掉落的土塊與崖錐，未來應無法抵抗雨水與波浪拍打的侵蝕，推測未來會消失在沙灘上。其消失所需時間，則需視未來的雨量及波浪搬運的狀況而定。

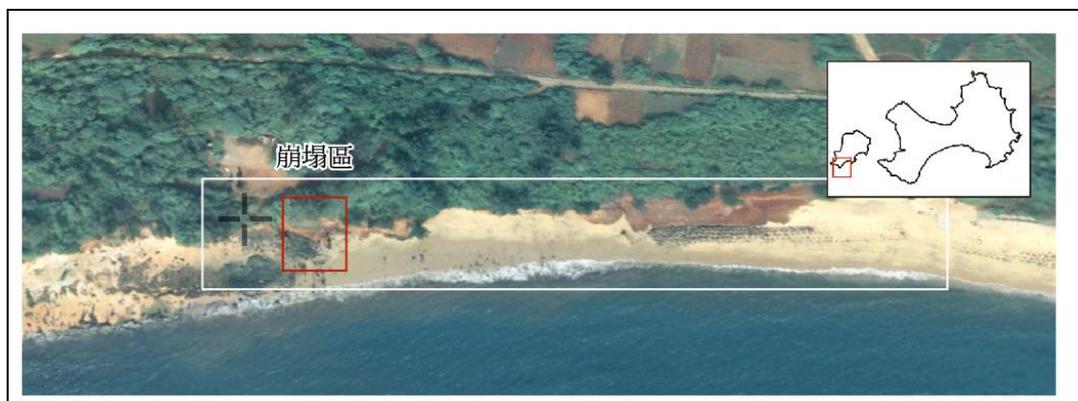
在計畫執行期間，烈嶼青岐南山頭於 2016 年 3 月至 5 月間，玄武岩海崖崖壁有三處發生了崩落的情況。本計畫利用地面光達的掃描成果所產生的數值地形模型加以比較(2015 年 8 月與 2016 年 5 月)，可以確定發生崩塌的範圍大小，並計算崩塌體的體積。

圖 6-15 南山頭海崖 2016 年崩塌位置示意圖

南山頭海灘的問題，會比北山斷崖更為複雜。由於降雨是海崖的崩塌重要控制因素，比風浪或暴潮事件更難預測。未來要引入遊客，遊憩的安全相當重要。如果在玄武岩柱下方設立圍阻設施，一方面會限制遊客近距離觀賞地景的機會，人工設施亦會破壞天然地景的美感。更重要的是該處還是會有被波浪拍擊的機會，直接減損設施的使用壽命。所以拋石方式處理，可能是較佳的方式。另外需在入口處或接近玄武岩柱的安全處所，設立遊憩安全提示牌，向遊客說明在豪雨之後不要太靠近玄武岩柱，降低民眾因不知情導致受傷的風險。

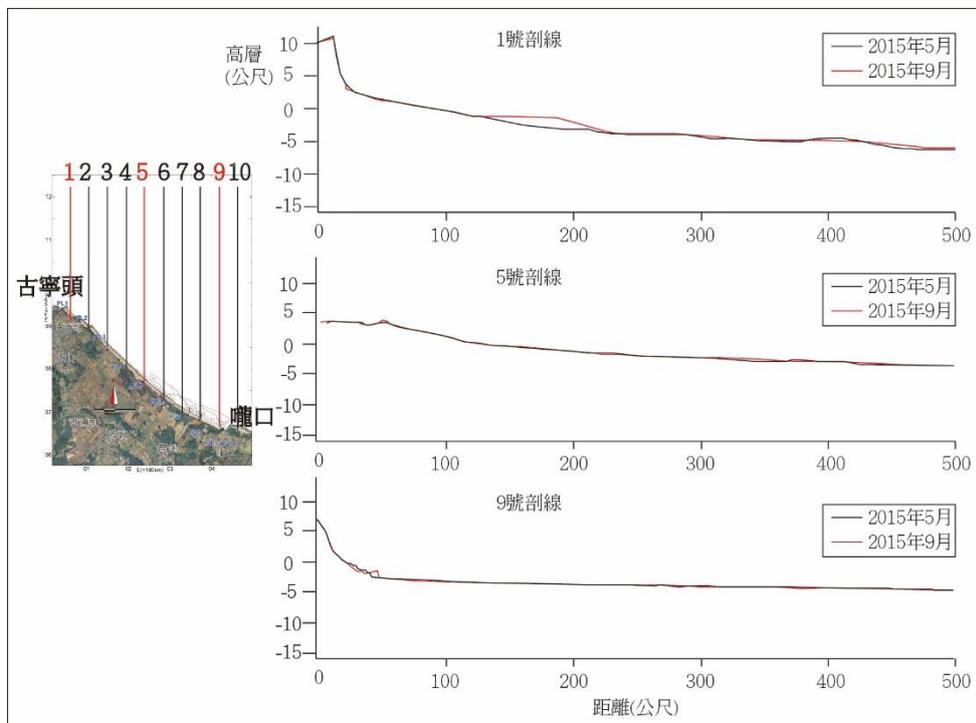
在 103 年與 104 年由國立中山大學(經濟部水利署第八河川局委託計畫)的兩本報告書中，海域地形的測量結果，以及一維與二維地形變遷模式分析，短期觀測所得的結果都是些微侵淤，並且有季節性的侵淤變動(圖 7-1)。此一原因與鮑晶晶(2011)提到因季節性沿岸流方向改變，影響來自長江出海口的沉積物是否可以被沿岸流攜帶至福建沿海若合符節。在第五章的四個灘面的長期變遷比較分析中，也說明金門海岸季節性變遷以及侵蝕淤積為動態平衡的情況。

圖 7-1 金門古寧頭至隴口海岸 2015 年海底高層變遷剖線圖

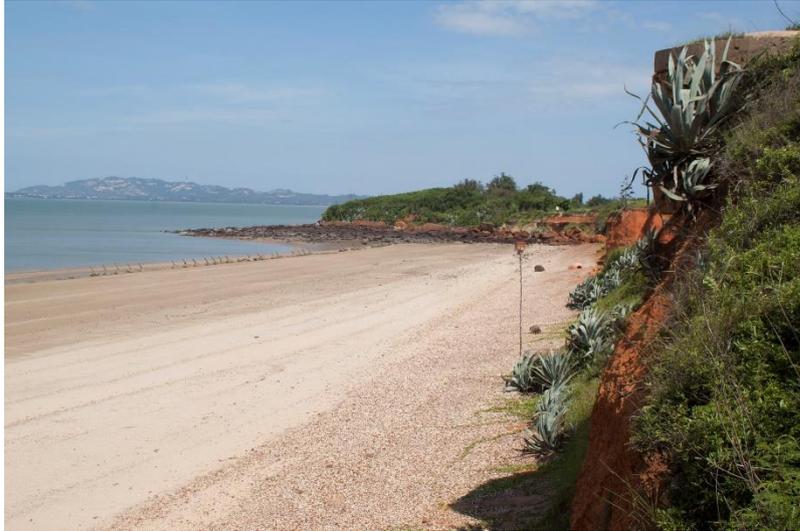
照片附 2-4 退潮時的古寧頭北山斷崖海灘。本海灘的左右兩側都有突出海面的岬角保護下，海灘相當的平直，也因此具有灘頭登陸的軍事價值。但近年因海洋抽沙的影響，導致沙源流失，開始有灘面侵蝕後退的情況發生。

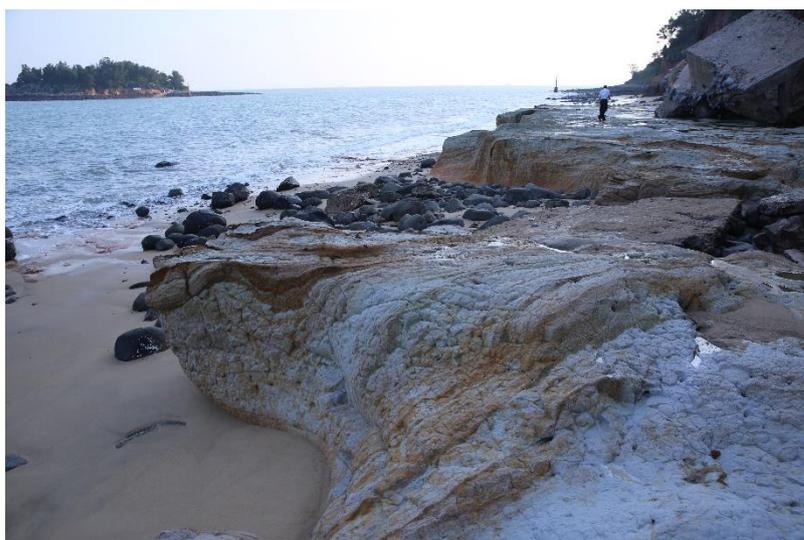
照片附 2-22 砂岩海蝕平台的景觀，平台上可見到後方掉落的礫石、傾倒的海防崗哨、以及岩層中被洗出的含鐵物質，成為平台表面上的風化紋。

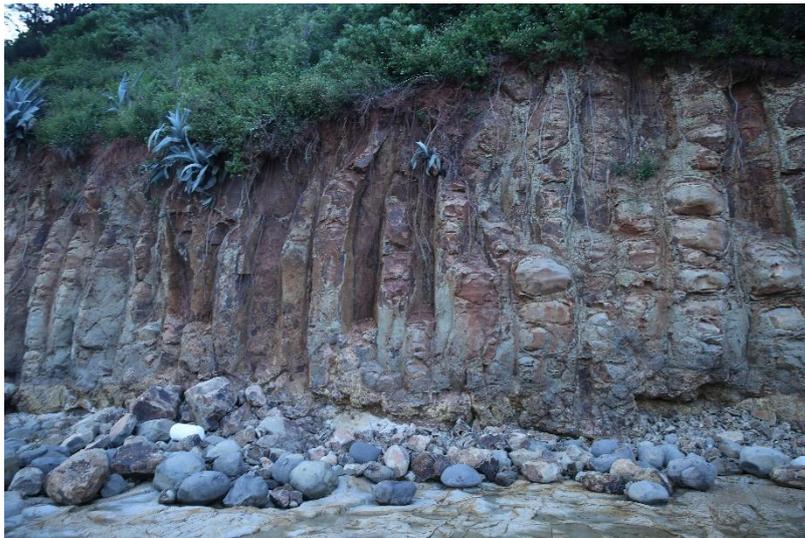
照片附 2-24 青岐海岸的一個地質特色，是其具有完整的玄武岩地層出露。圖中為青岐海岸接近復興嶼的崖壁，可見到風化後的玄武岩柱景觀。雖然顏色因風化作用呈現鐵銹色，但仍可分辨出玄武岩的垂直柱狀結構、與水平方向的節理面。而前方掉落的礫石，就是從崖壁上落下的玄武岩石塊。

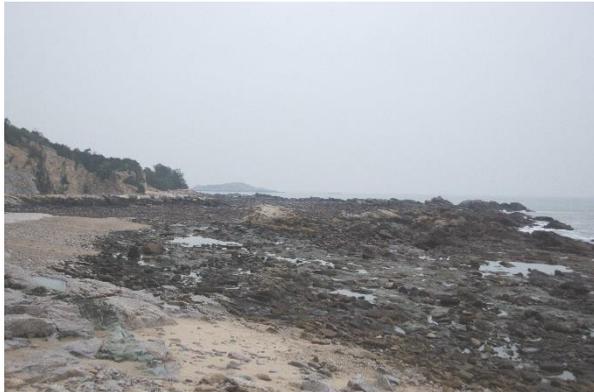
照片附 2-29 料羅採石場的面積相當廣大，幾乎是將金門島東南方的岬角都進行挖掘採石。照片中露出的岩石灘面為未開採前的花岡岩位置，對比於今日崖壁的位置，可以想見當時開採的規模大小。
