內政部國土測繪中心

98 年度通用版電子地圖  
建置作業品質監審案

工作總報告書  
(修訂版)

中華民國航空測量及遙感探測學會

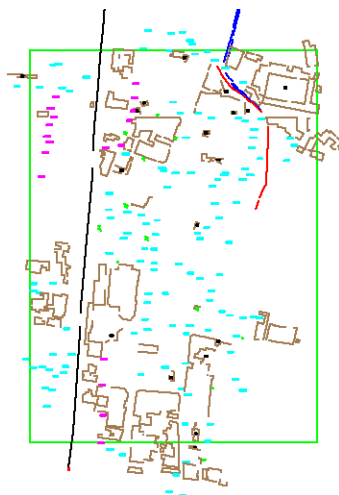
圖 4-15、立測查核成果範例

完整性檢查為抽驗提送的修測區域數之 5%，錯誤率低於抽驗圖元總數之 10% 始為通過。在正確性檢查中，道路、鐵路、水系之平面位置中誤差不得超過 1.25 公尺，而區塊、建物在無高差位移的情況下，中誤差不得超過 2.5 公尺，在有高差位移的影響下，中誤差不得超過 7.5 公尺。

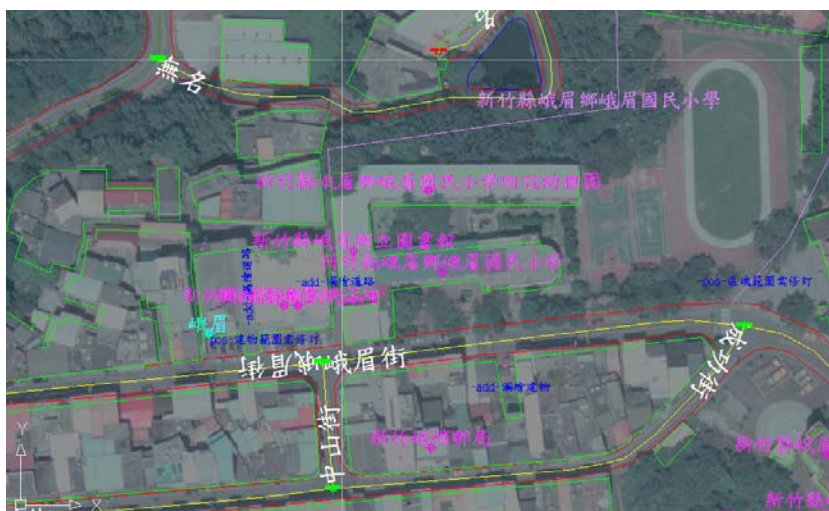
圖 4-18、內業查核範例

內業查核原則上應於外業查核前辦理，先就內業資料之一致性、合理性及完整性，包括資料結構等做查核，並參照現有資料，如本案之門牌資料、正射影像、千分之一地形圖及乙方現場調繪之成果等等，做交互檢核，確認圖資有一定之品質之後，再進行外業查核為宜。內業查核之範例如圖 4-18 所示。內業查核完成後，亦會將所有查核成果、圖檔提供給乙方參考，並追蹤修訂成果，兩作業區皆已修訂完畢。

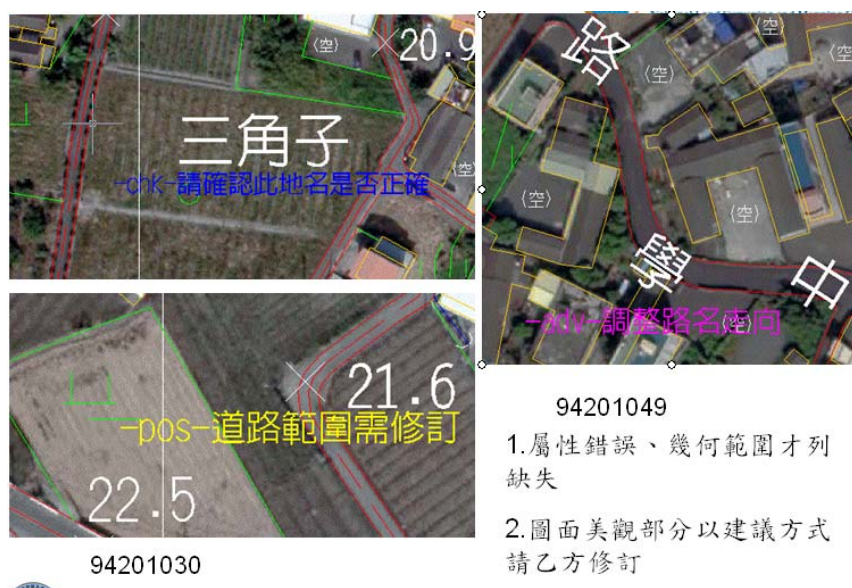
圖 4-26、基本圖內業查核範例

基本圖成圖之查核成果範例如圖 4-26，所示。查核時，將缺失進行分類，基本圖成圖查核亦包含圖面美觀等查核，由於圖面美觀牽涉人員主觀意識認定，因此不列入缺失，但作成美觀修訂建議之紀錄，提供給乙方參考作為修訂之用。

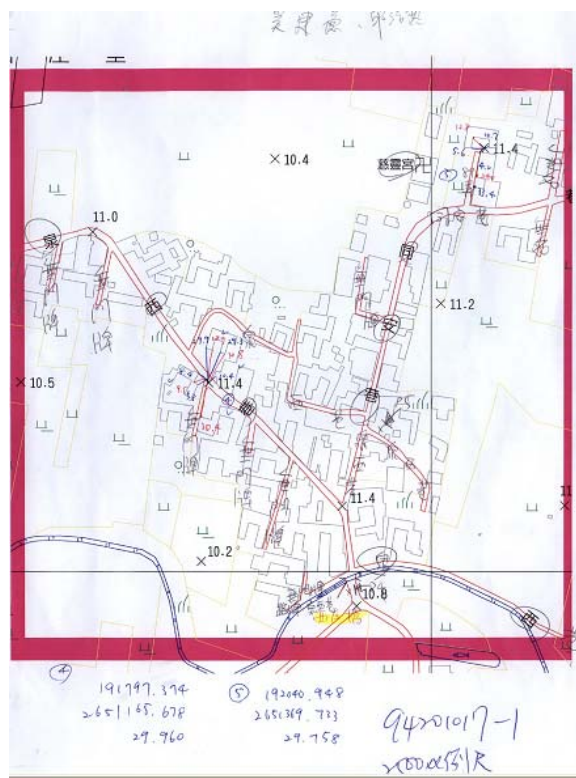
圖 4-27、基本圖外業查核範例

而外業查核其成果範例如圖 4-27 所示。由基本圖成圖上有高程資訊，故與通用版電子地圖不同的是需針對高程進行查核，於外業查核時，針對圖面上有獨立高程點之處，以 e-GPS 進行量測，確認高程精度是否符合契約要求。
