# 雪霸國家公園災害敏感區921震災後調查與防範研究

張石角

## 摘 要

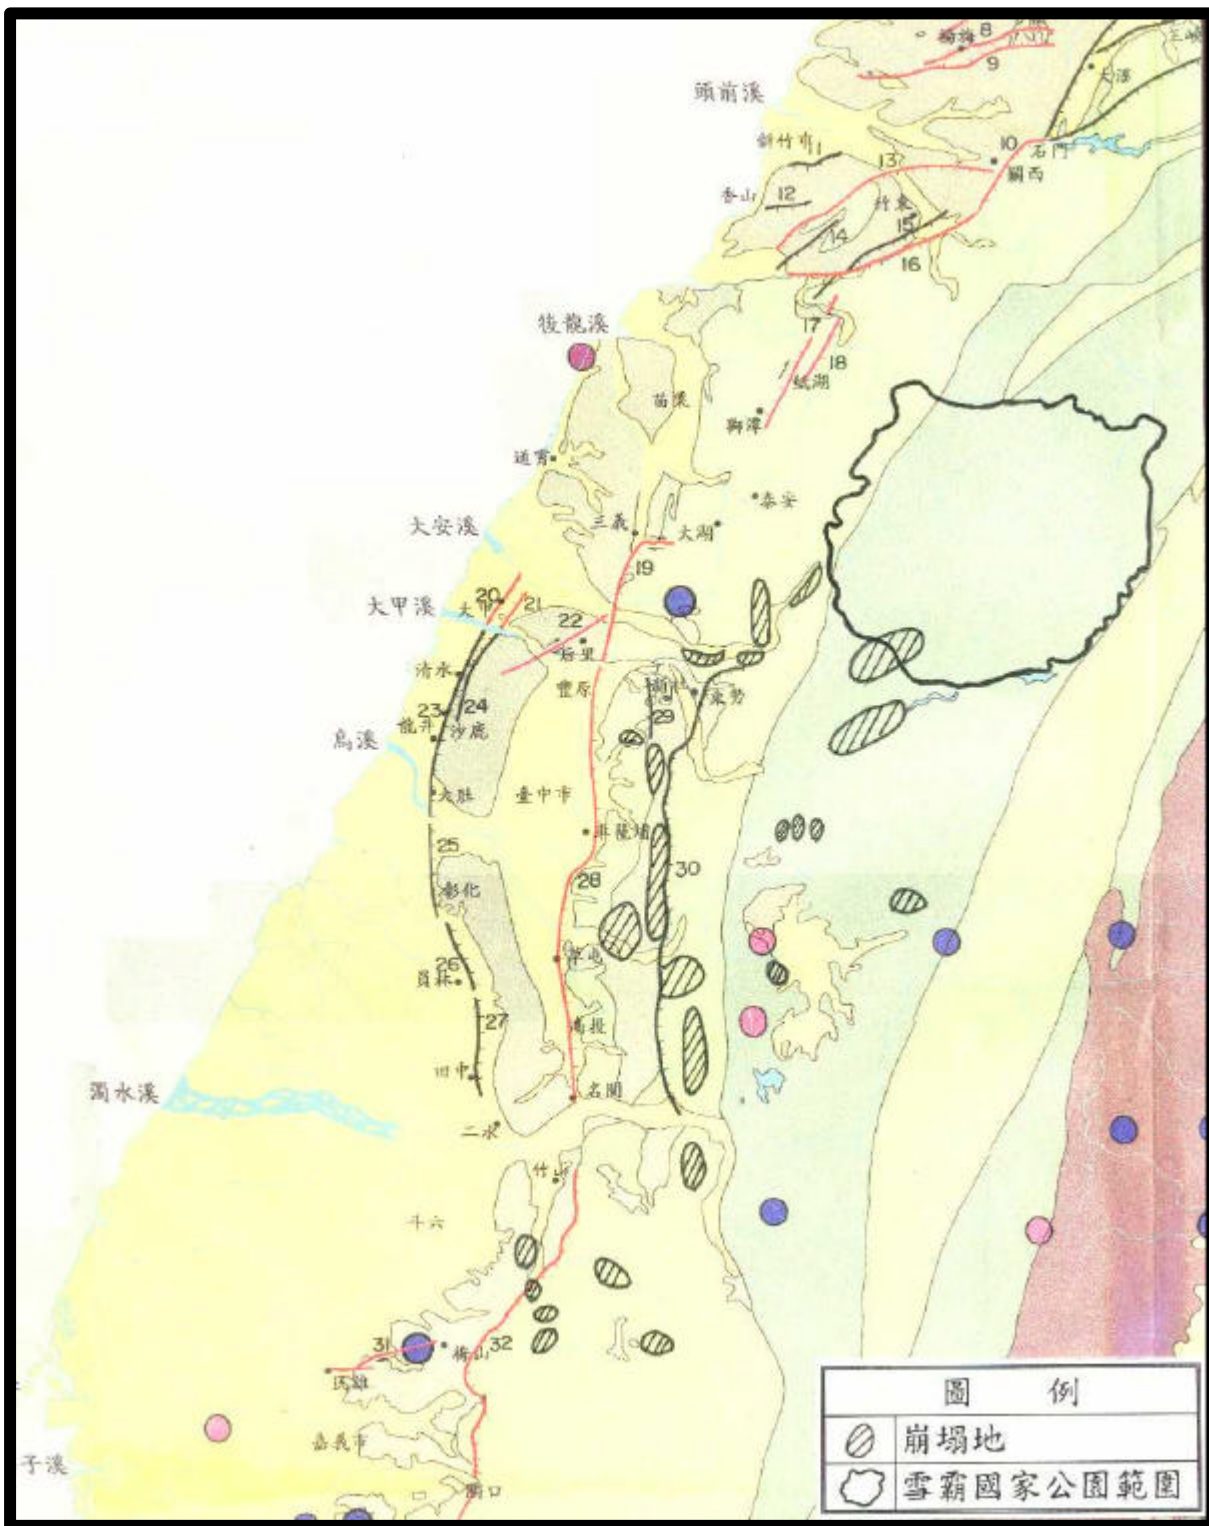
圖三、921地震主要崩塌地與雪霸國家公園關係圖

地震引起山坡崩塌是為「乾崩」。九二一地震引起之新崩塌面積達一萬四千多公頃(農委會水土保持局資料)，集中於某些特定地區，其分布如圖三所示。

根據實地調查(張石角，2000)，崩塌係發生於強震區之陡坡地，其坡度在100%(45°)以上而以60°以上者為主。根據從直升機上之現勘，在大甲溪北岸，地震崩落地主要分布於鞍馬山、三錐山至唐呂山等大雪山南支嶺和志樂溪以西之陡坡地；小雪山、知馬漢山、大雪山等國家公園東南區之山峰及其嶺線

坡面完好，而志樂溪以東地區，除佳陽山山峰南坡之老崩塌地外，亦無擴大崩塌現象。

從以上所觀察到的崩塌地分布現象推論，921強震引發之崩塌區主要位於德基大壩下游大甲溪峽谷區兩岸。本年五月十七日規模5.3之地震，中橫公路上之嚴重崩塌亦集中在德基大壩下游至青山、谷關一帶陡峻山坡區，與上述所推論之921強震區邊界一致。

換言之，921大地震所引發之新崩塌主要在小雪山南側之陡坡區；本國家公園西南區陡坡區有可能受到波及，但影響應不大。

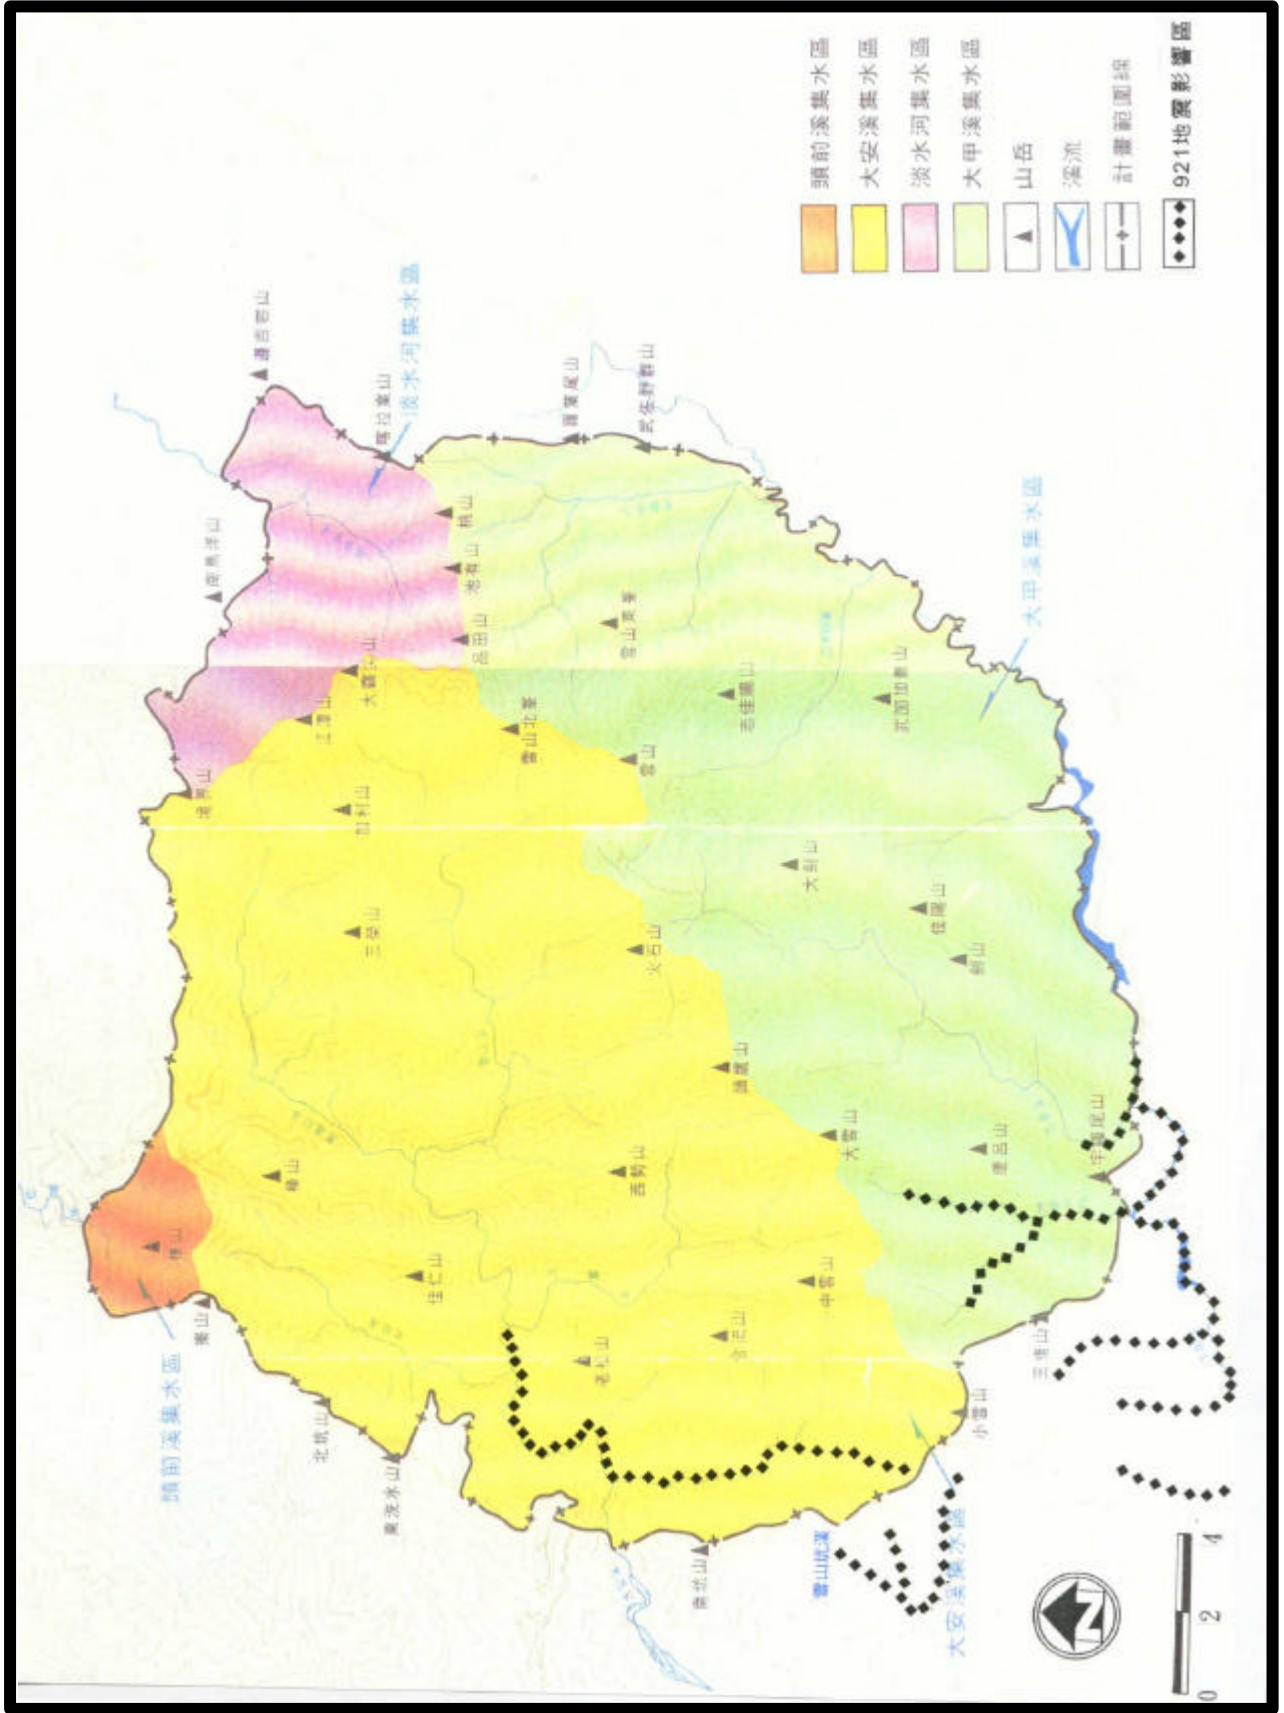
圖四、雪霸國家公園 921 地震影響區示意圖

綜合以上九二一地震災害類型與其地理分布以及其與雪霸國家公園範圍之地理關係位置，可知九二一地震，對雪霸國家公園之影響應以崩塌為主。根據初步資料之分析，園區內受影響之地區應在西南區小雪山以南及其附近地之陡坡地，尤其是坡度大於60°之峭壁區(圖四)。
