高山溪河道變化及物理棲地調查研究(二)

內政部營建署雪霸國家公園管理處  
委託研究報告

093-301020500G-021

計畫主持人：葉昭憲（私立逢甲大學水利工程系副教授）

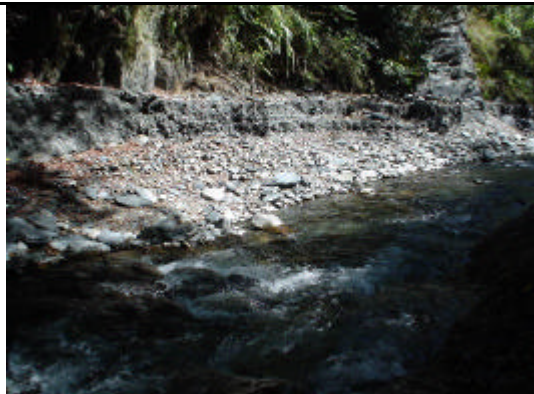
照片 2-11 斷面 3-19 邊坡土體狀況

由以下的照片 2-11~照片 2-15 可看出，由於暴雨的影響，滿岸流量對河

床出現刷深及擴床之現象，因土體及林木滑落，進而導致此河段的流心變化。

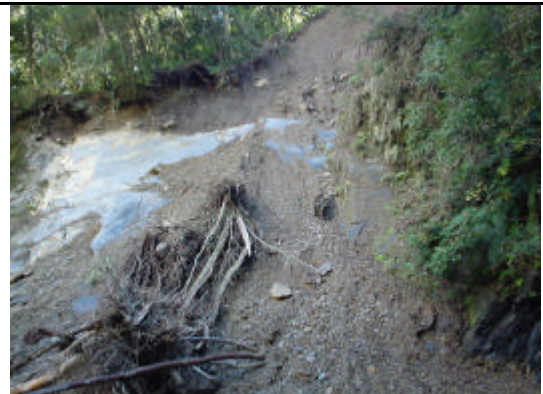
三號壩到四號壩之間河道，與四號壩上游深窄河槽的型態大不相同，由於該河道的河幅較廣。因此，當洪水事件發生時，平坦且多泥砂的河床，往往會誘發擴床及流心線變動之現象。故可從河道兩側的土砂中，明顯看出滿岸流量對河岸的侵蝕作用。受到岩壁地形造成河道向下冲刷嚴重，坡陡水急(照片 2-14)。直線段區域水流多有改道現象，並導致凹岸之土砂堆積。此外，在十一月的調查中亦發現，在此河段中有許多的崩塌，導致土砂及林木進入水流之中，因而對水流條件產生影響(照片 2-12 及照片 2-13)。而此河段之漂流木數量，僅次於二、三號壩之間河道。而在，坡度變化方面，坡度呈現大幅度的變動，甚至在七月份的調查中，出現 9.42% 的大坡度，不過隨即在十一月的調查中河道平均坡度 7.46%，與上次調查已有減少，且低於去年之平均值。

照片 2-12 斷面 3-16 崩塌(約 5 公尺)

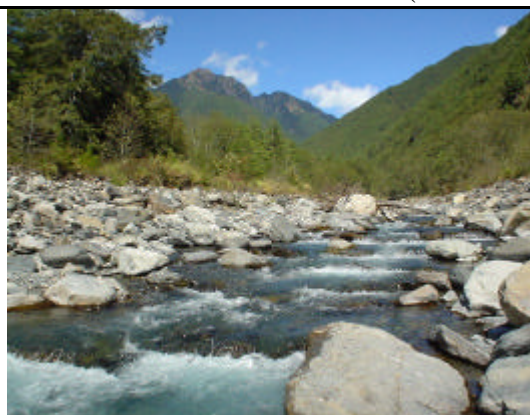
照片 3-4 斷面 3-7 階梯狀河床

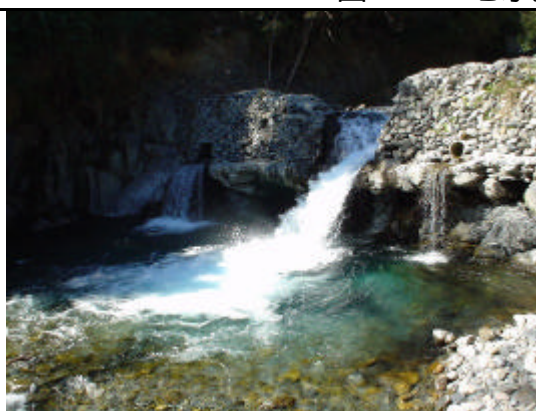
照片 3-7 二號壩現況(2004-11)

七家灣溪二號壩以下之河道變化，可分為兩個部份，首先是副壩以上至二號壩之河段及二號副壩以下之河段。首先在三月份及七月份之調查中，概觀之下會覺得河道之變動並不劇烈，其實以坡度變化的角度來說，不論在那個河段七月份之坡度皆呈現上升的趨勢，這和二號副壩的破壞有絕大的關係。而在十一月的調查中，暴雨事件對此一河段產生莫大的影響，那就是二號副壩的沖毀，從斷面圖中可知，在原本尚有固結泥砂能力的二號副壩破壞下，副壩上游泥砂一傾而出，導致二號壩及副壩間之河道產生明顯之下刷。如此沖刷效應持續向上游發展，進而導致二號壩壩基裸露約有三公尺，從二號壩前第一個斷面可看出其高程有 2-3 公尺不等之變動(圖 3-7 及照片 3-7、照片 3-8)，並導致二號壩沖刷坑明顯變小(圖 3-9)。另外在兩壩之間河道方面，則出現岩盤抑制擴床，而導致河床刷深之現象，從坡度上來看並無其太大之變動，不過這是因為起始點及終點皆呈現高程下降，而導致坡度之變動並不明確。另外在副壩下方，由於上游土砂輸出，導致副壩前開闊處呈現淤積狀態，進而導致河道坡度呈現下降的趨勢。最後，河道在經過斷面 1-J 時產生明顯之流心線變動(圖 3-12 及照片 3-17)，流路由原本之中間偏左轉變為偏右，這麼一偏也導致復育場遭受洪水襲擊，產生極大災害。本研究中，推估在本河段中約有 6,130 立方公尺之泥砂向下游輸送，並導致下游泥砂淤積，進而產生流心變動之現象。

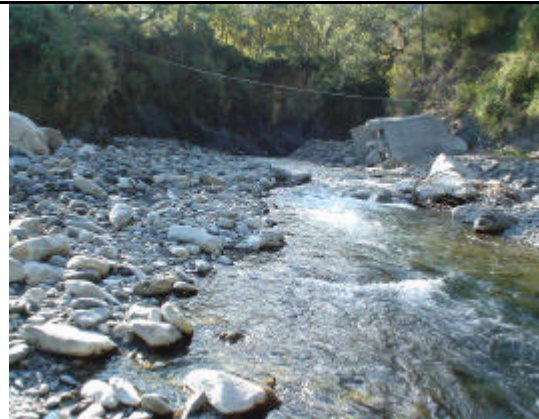
照片 3-12 二號副壩現況(2004-11)

七家灣溪二號壩之副壩於 91 年間發生壩體破壞後，水流經由壩體下方穿過並將副壩上游原有之淤砂逐漸帶走。在去年的研究中，位於二號壩至副壩間河床仍不斷向下刷深，自副壩上游所攜出之土砂多半堆積壩體下游之沖刷坑，導致下游河段有慢慢淤積之趨勢。而今年三月份及七月份調查時，副壩前的沖刷坑再度加深，其深約三米。此時河道各斷面無太大改變，由於地形條件之影響以及床面存在許多巨礫，斷面變化不大。但在九月中之颱風暴雨事件之後，導致七家灣溪二號副壩沖毀，並僅餘壩體左側存在於河段之中。此外大洪水亦對於下游之復育場造成嚴重之衝擊。此外這場颱風暴雨事件也對二號壩產生嚴重之傷害，由於下游副壩的毀壞，導致壩與副壩間之河道坡度明顯增加，進而導致二號壩壩基裸露約有三公尺之多，且壩口之缺口有明顯增加之趨勢。

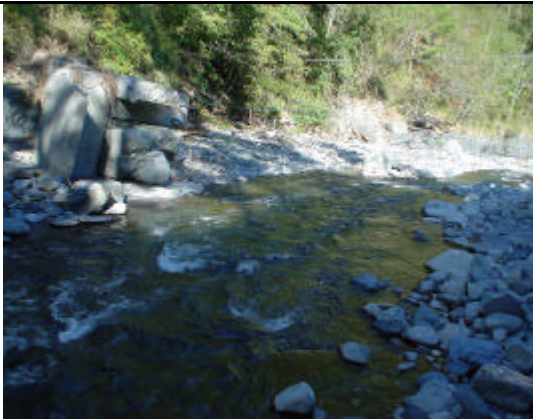
二號壩在本次颱風過後壩基明顯的裸露，並將壩體上下游之高程由原本 4 公尺加高至七公尺，壩體的溢流口也有明顯的加深及擴大。這也對於壩體上游河道產生溯源沖刷之機制(照片 6-8 照片 6-11)。在本次研究試驗的下游段，原本破損的二號副壩(照片 6-12 照片 6-15)，在經歷了此次洪水之後，原本的壩址已遭沖毀只留下左側的壩翼。原本副壩下的深潭也消失不見，留下連續的河道流路。

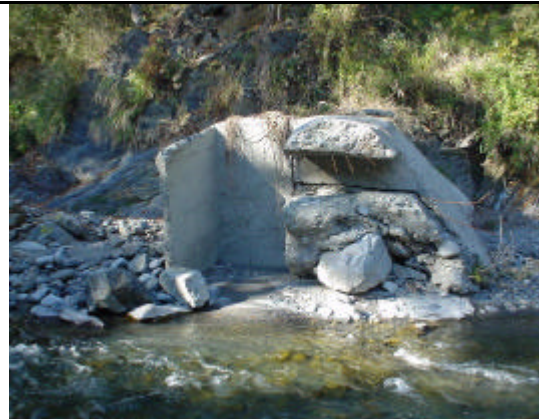
照片 3-13 二號副壩現況(2004-11)

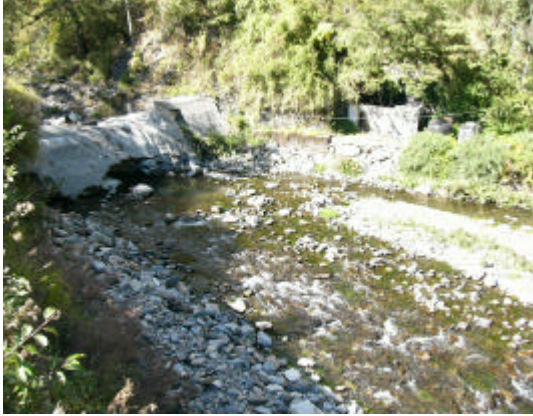
照片 3-14 二號副壩現況(2004-11)

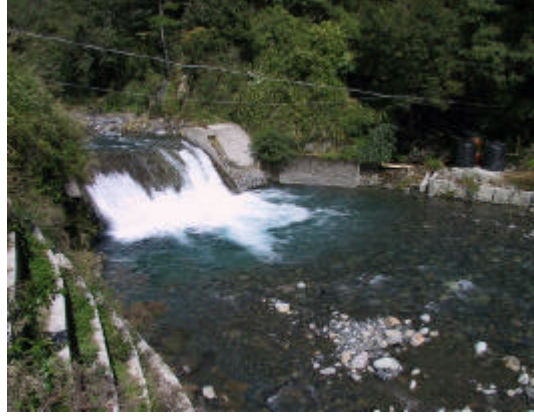
照片 3-15 二號副壩(2003-11)

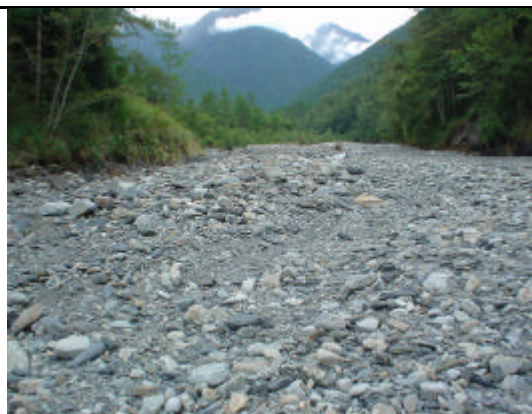
接下來，將由本次研究的上游向下游說明颱風過後的變化概況，並配合先前的照片說明。在二號壩上游 450 公尺處，有一處明顯可見之裸露地，並在河道中形成一處明顯的土砂料源供應區(照片 6-1 照片 6-4)。

照片 6-2 崩塌下灘地(9/19 現勘)

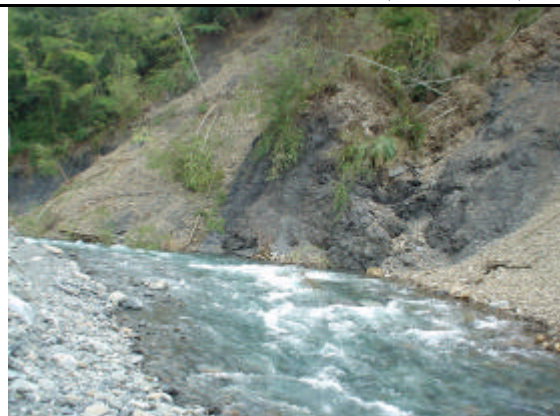
照片 6-3 七家灣溪崩坍(9/19 現勘)

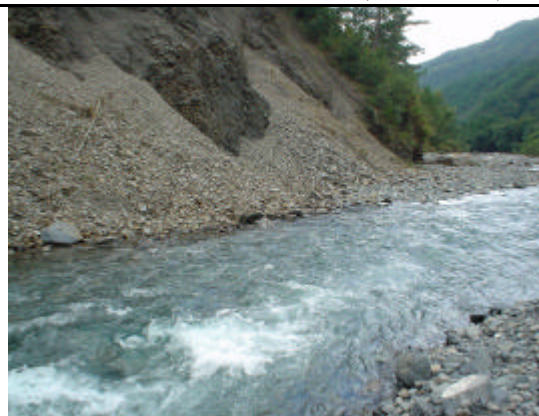
照片 6-4 七家灣溪崩坍(9/19 現勘)

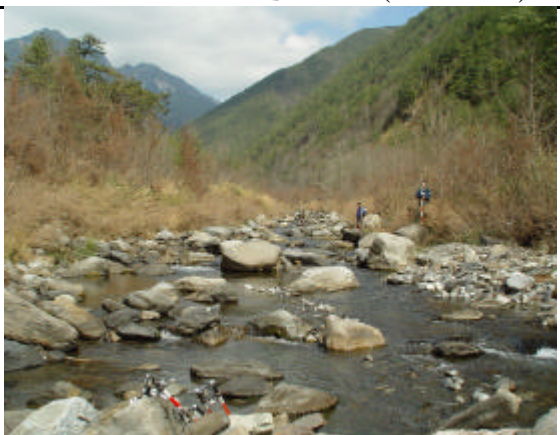
接下來，約莫在二號壩上游 400 公尺至 100 公尺處之直線段中，伴隨著暴雨流量而明顯的擴床現象，並可由不同時期所拍攝的照片看出(照片 6-5

照片 6-5 二號壩上游直線段(今年二月)

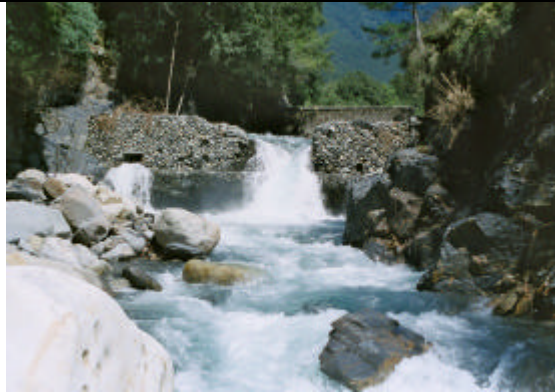
照片 6-10 二號壩壩址現況(颱風過後)

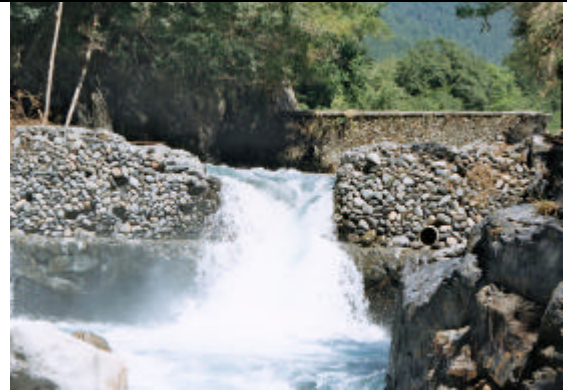
照片 6-11 二號壩壩址現況(颱風過後)

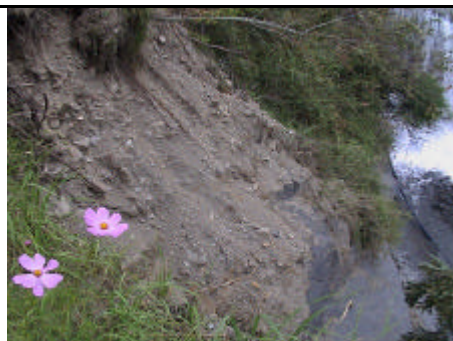
此外，七家灣溪雪霸管理處前一號壩，因為水位抬升及水流面擴大之因素，對於兩邊之河岸邊坡產生沖刷，尤以壩體下游右側之坡面為最明顯，坡面沖刷導致道路產生破損，因此本研究建議先行保護一號壩兩岸坡面，施以植生或柔性工法之護岸保護，並需持續觀察其流心位置，避免因水流流心線變化，而導致壩體下游兩岸邊坡之沖刷。

照片 6-25 七家灣溪一號壩邊坡沖刷
