「七家灣溪一號壩壩體改善後河道環境衝擊評估」
期末報告

雪霸國家公園管理處委託研究報告

「七家灣溪一號壩壩體改善後河道環境衝擊評估」

執行單位：國立成功大學水利及海洋工程學系

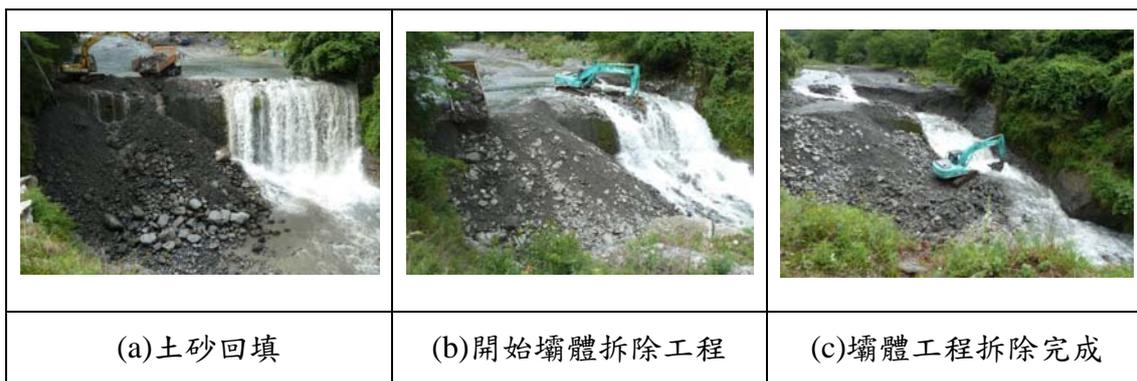
圖 3-1 壩體拆除歷程(王筱雯，2011)

雪霸國家公園於2011年五月底進行壩體移除工程。於壩體改善施工前先行遷移七家灣溪一號壩影響河段之櫻花鉤吻鮭上百隻並安置於種源庫，以避免壩體改善時河道內濁度過高而危及櫻花鉤吻鮭。壩體改善工程之施工便道位於一號壩上游約250公尺處，使重型機具可以前進至七家灣溪一號壩址處，進行回填與壩體拆除等工程。壩體改善工程施工階段由施工單位先對壩體上游之淤砂進行整理與篩選，以作為右側壩體下方之回填材料，待回填砂石到達壩體右岸約一半高時，將溪流導引至左岸，再繼續進行砂石回填工程，如圖3-1(a)。壩體結構之移除工程乃以怪手與破碎機進行壩體左側1/3壩體之移除，拆除壩體之石料回填於壩體下游右岸處，如圖3-1(b)。圖3-1(c)為壩體改善完工圖，河道較拆壩前已有明顯溯源侵蝕(王筱雯，2011)。

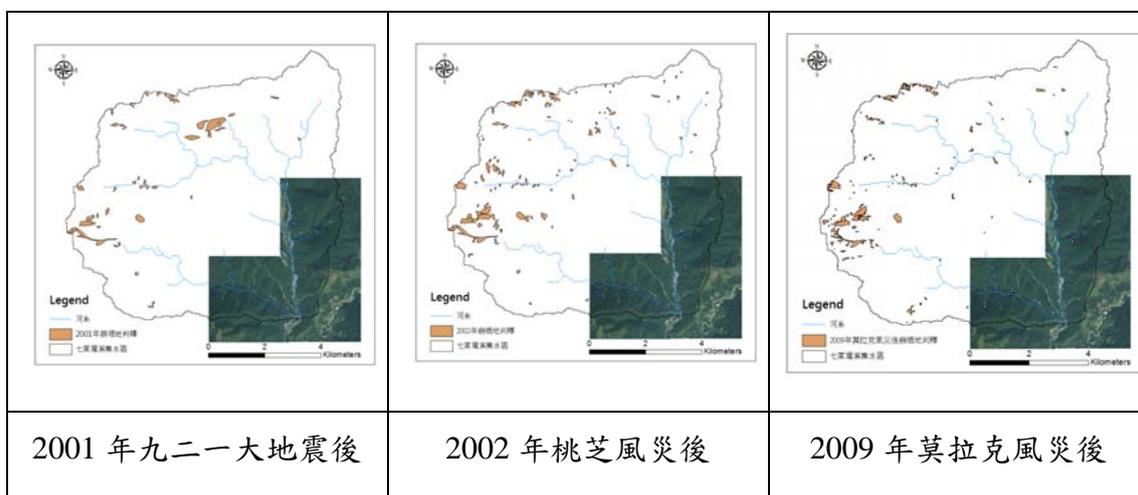
圖 3-6 七家灣流域 2001、2002、2009 年崩塌地變遷(王筱雯，2010)

王筱雯(2010)蒐集研究區域崩塌地相關資訊，根據成功大學防災中心利用衛星航照圖判釋 2001、2002、年與 2009 年莫拉克風災後崩塌情形可知，七家灣溪流域崩塌情形集中於集水區更上游源頭地區，且 2002 年崩塌地數量較 2001 年多(如圖 3-6)。

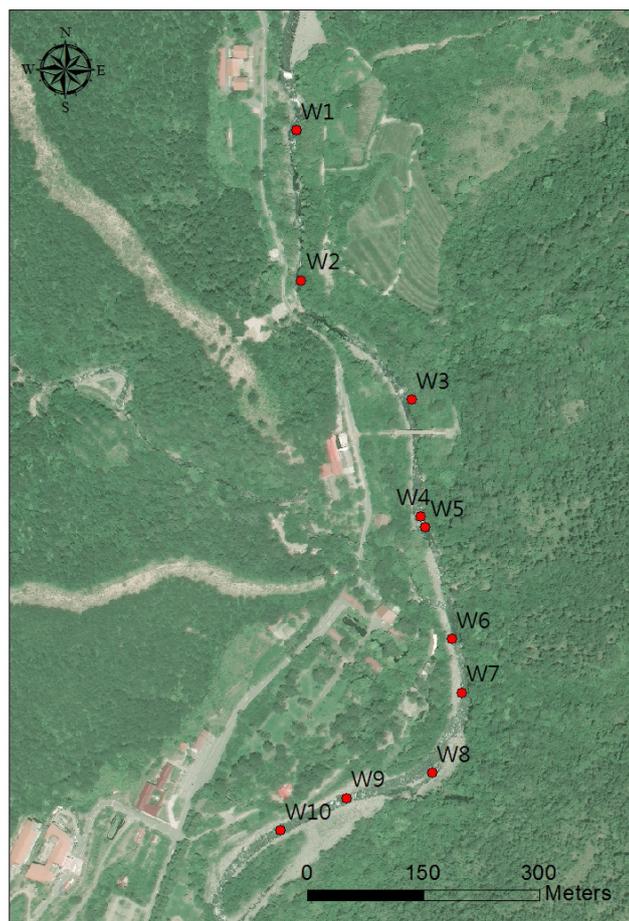
圖 5-5 細砂堆積處採樣位置

由於原本淤積於壩後方之庫區泥砂因拆壩後往下游移動，將會改變下游河床型態與級配。由於粗顆粒的礫石需要較大水流動能方能啟動，因此大多會停留於河道主深槽，僅細顆粒的泥砂得以透過沖洗載(wash load)與懸浮載(suspended load)的形式移動至下游，進而造成下游河床的細粒料填縫現象(fine sediment infiltration)。一號壩拆壩後，部分下游河道底床質粒徑已觀察到細化現象(如圖 5-4)，因此對於下游河道之粒徑變化與細粒料填縫之可能影響，可藉由泥砂粒徑調查加以探討。本研究於 2012 年 11 月 10 日於七家灣溪下游進行現勘與細砂明顯堆積處進行採樣分析(如圖 5-5)，粒徑分析結果如圖 5-6。根據 Wu and Chou (2004)提出兩級泥沙沖刷模式(two-fraction entrainment approach)，以 2mm 為界，分成沙床(sand bed)及礫石(gravel bed)兩級。由圖可知，幾乎所有採樣點細砂之中值粒徑 D50 皆小於 2mm。

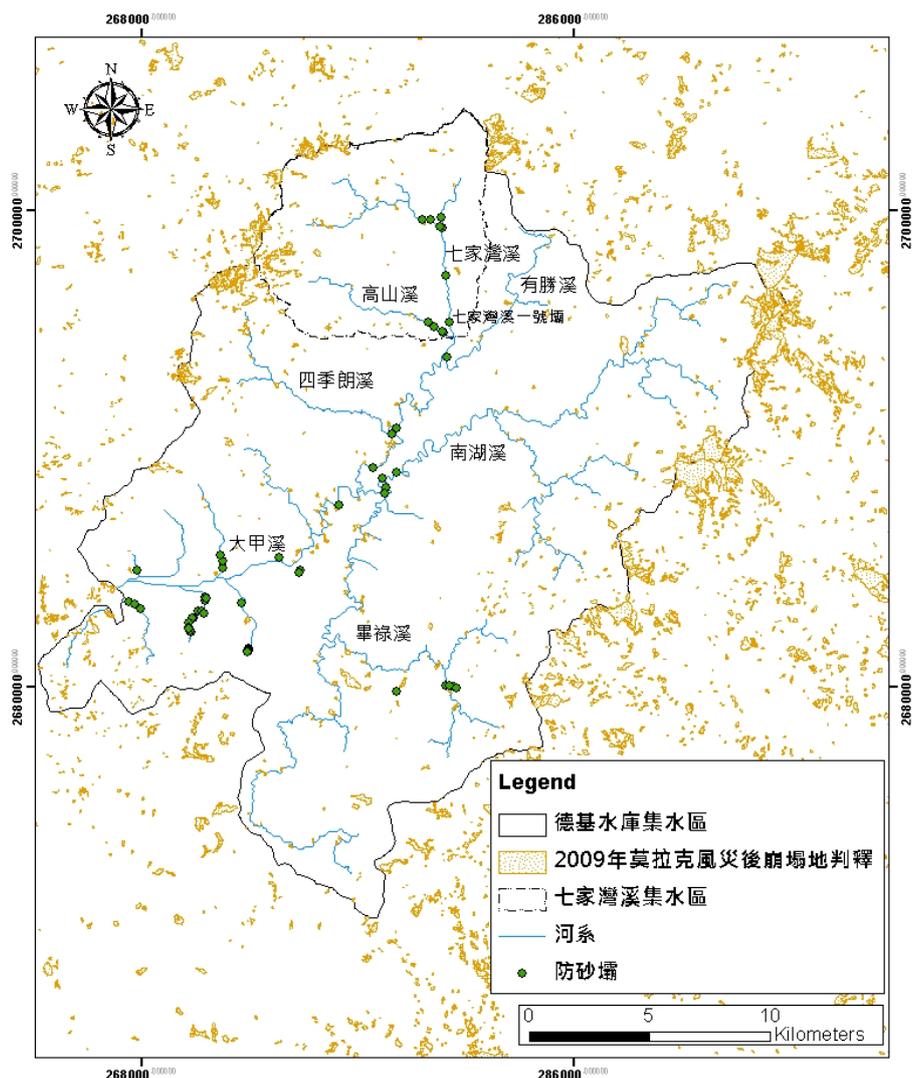
圖 5-7 莫拉克風災後崩塌地判釋與集水區內防砂壩分布圖(資料來源:成大防災中心；中華水土保持學會，2009)

德基水庫位於大甲溪上游，集水區面積為 601.6 平方公里，有效容量達 176 百萬立方公尺，具有發電灌溉、給水、觀光、防洪等多功能目標。為了庫容，相關單位於上游集水區內所施作之水土保持工程有所貢獻。然而，根據中華水土保持學會(2009)之調查研究，大甲河流域地勢陡峭，自九二一地震後，上游集水區土石鬆動而邊坡穩定度下降，流域內新生大量崩塌地，其參照農委會水土保持局於 2006 年所作之全省崩塌地判釋結果，大甲河流域內的崩塌地面積約 4299.7 公頃，使得水庫淤積量增加甚多。王筱雯(2010)蒐集德基水庫歷年淤積調查資料，水庫庫容於 2001 年至 2006 間淤積約有兩千六百萬方之多，年平均淤積量較以往增加 10 倍之多。根據 2009 年之「德基水庫集水區第六期治理計畫之調查規劃報告」指出泥砂生產之主要來源以大甲溪支流必坦溪產生最大淤積量，其次為晉元溪影響最大。推測其主要原因來自於期間內七二水災、敏督莉颱風、艾莉颱風等重要事件。王筱雯(2010)進一步收集成功大學防災中心於 2009 年莫拉克風災後崩塌判釋結果(如圖 5-7)，得知大部份之崩塌地集中於雪山、大劍山、佳陽山、南湖大山及中央尖山等地勢陡峭處，另德基水庫右岸亦有較多之崩塌，此為水庫淤積泥砂主要來源之一。

德基水庫集水區內共計有防砂壩 119 座，本研究蒐集其中有座標點位記載之防砂壩共計 65 座(中華水土保持學會，2009)，繪如圖 5-7 所示，由圖可知七家灣溪上游之崩塌狀況與南湖溪上游段等處相較下為和緩。七家灣溪一號壩拆除至今，包含上游河道因側向侵蝕產生之邊坡崩塌所進入河道之泥砂量，約有近二十萬立方公尺的泥砂被沖刷至下游(王筱雯，2012)，已近乎王筱雯(2010)以水土保持手冊建議公式所推估之二十萬立方公尺防砂壩攔蓄泥砂量。經本研究之斷面調查，這些下移之土方量目前多數堆積於壩下游 900 公尺內之河道，雖部分土砂仍持續下移，但由圖 5-7 可知，七家灣溪一號壩距德基水庫約 21 公里河道間仍有約 6 座防砂壩可作為緩衝，下移之土砂量不致於直接影響德基水庫。
