# 太魯閣國家公園地質防災技術之研究

## —白楊、竹村、神祕谷步道及蘇花公路(清水段)舊公路

委託單位：內政部營建署太魯閣國家公園管理處  
研究機關：國立臺灣大學地理學系  
計畫主持人：張石角教授

中華民國八十四年六月三十日

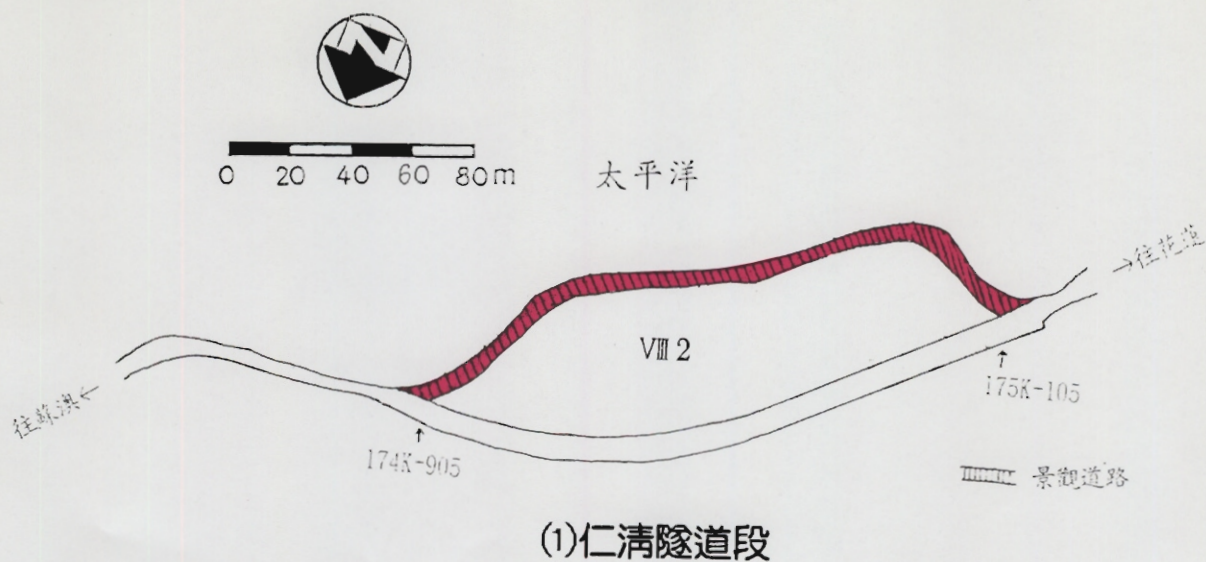
- (1)五段景觀道路路寬3-5公尺，皆位於巨型斷崖中腹，屬災害性地形區(VIII型)，上、下坡呈峭壁或懸崖狀(坡度 $>100\%$ )，時有落石。
- (2)景觀道路上、下坡岩盤多裸露，其中大清水段、清水段和錦文段部份的基岩(大理岩)最為破碎，落石隨時發生，落石範圍涵蓋整個路寬，故道路外側全屬護欄部份受損情形頗為嚴重；錦文段之一部份、仁清段、和清段之基岩比較完整，裂隙間隔較大，落石機率雖不若清水等段之頻繁，但仍屬高潛在危險區，尤其是地震之時，或長時間降雨之後，其危險度更高。道路下邊坡之危險性遠不若上邊坡之甚，較少有天然之意外事故。
- (3)落石發生區為高聳矗立之岩壁，其高不可及，而且面積廣大，故尚無經濟而有效之治理方法。惟清水斷崖景色為台灣一絕，就此列為高危險區予以封閉，殊為可惜，可擇停車空間較為寬大、穩定度較高之錦文段南端興建景觀假隧道數十公尺闢為蘇花路之景觀據點，
