# 「漂流木應用於網仔寮沙洲防護試驗計畫」

## 成果報告書

台江國家公園管理處

中華民國103年3月

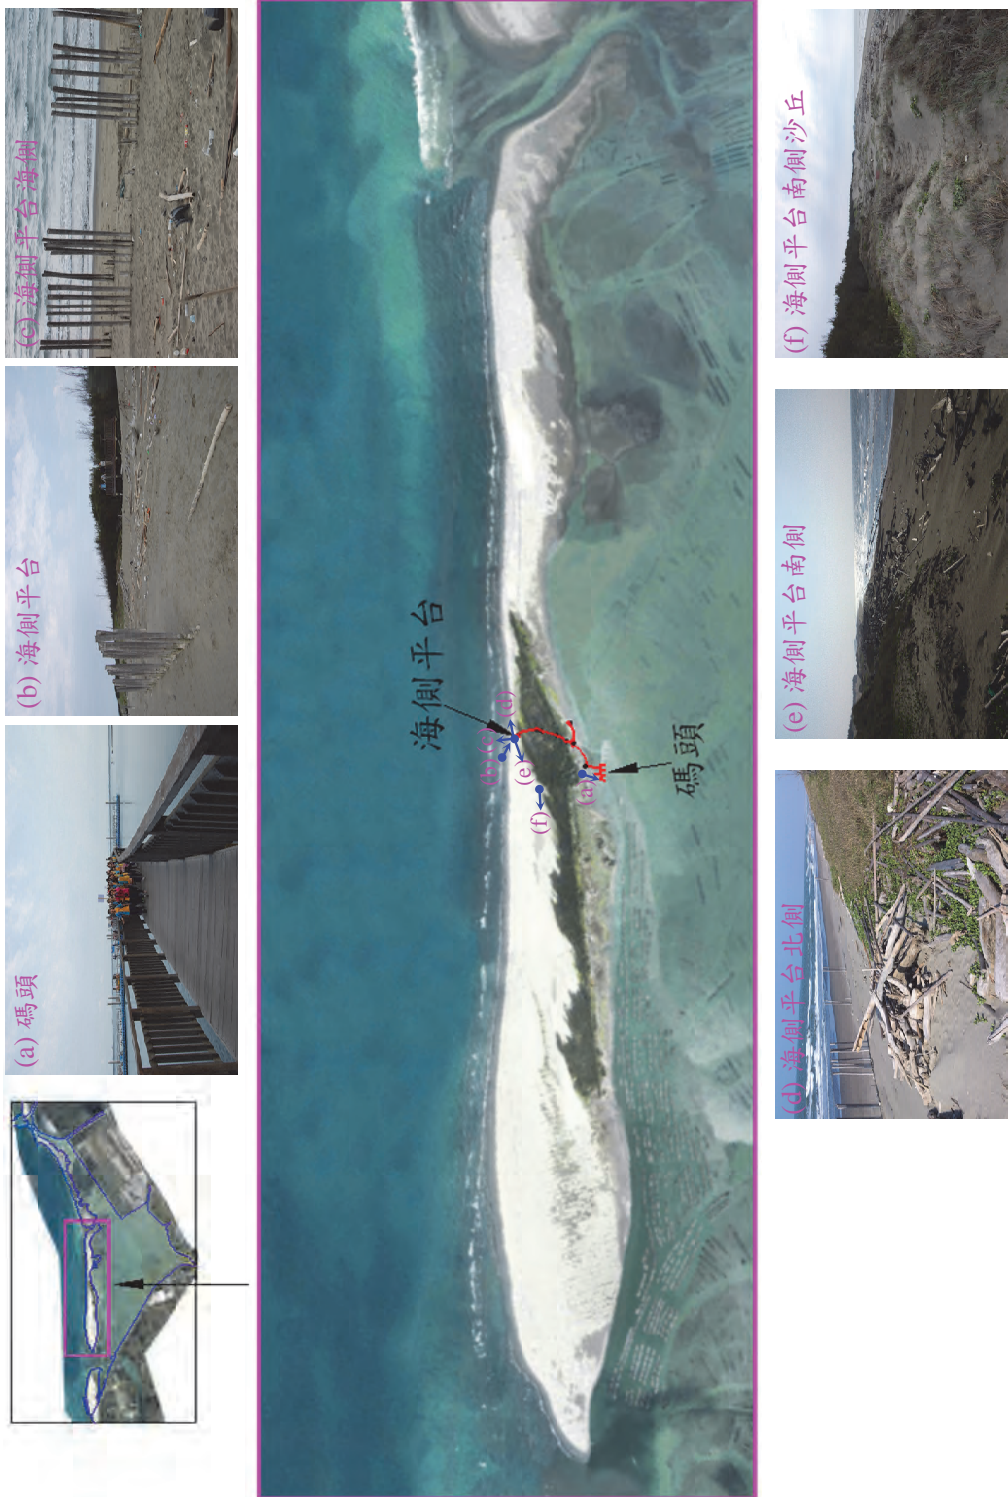
圖2-4-2 網仔寮汕環境現況圖

圖2-4-2所示為網仔寮汕的空照圖，圖中可見網仔寮汕沙洲上仍有相當數量的木麻黃林(綠色部分)，主要分布在中段的瀉湖側，沙洲上唯一的碼頭(照片a)則座落在最茂密木麻黃林的瀉湖邊，遊客可經由修繕完善的木棧道(照片a)，走到外海側之木平台(照片b)欣賞海景或夕陽。但是美中不足的是，每當颱風來襲後，沙洲海側常散佈大量漂流木與廢棄蚵架(照片d與照片e)，現勘結果顯示木平台南側海岸(照片d)的漂流木數量比北側海岸多(照片e)。此外，木平台之海側亦可看到許多豎立的殘破竹樁，其原係為保護海岸而設置，但已遭損毀。木平台為遊客至網仔寮汕旅遊的必經景點，木平台旁的漂流木與殘破竹樁，除景觀性不佳，更有影響學童與民眾安全衛生之虞，亟待改善。照片f所示為木平台南側之自然沙丘，沙丘的存在有利於減緩暴潮巨浪對沙洲之侵蝕，但近年來，網仔寮汕的自然沙丘高度與規模都在縮減中，有必要以人工加以復育。

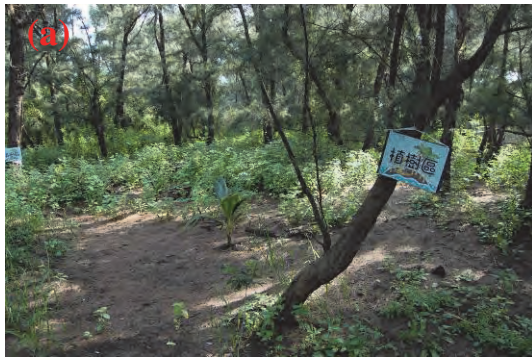
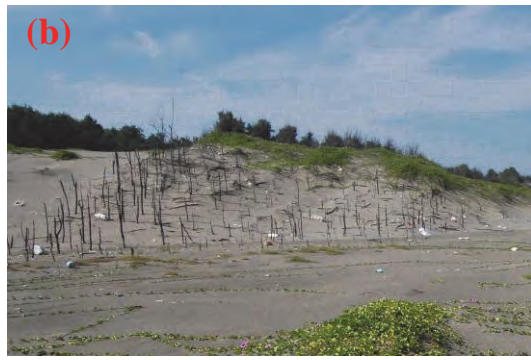
本工作團隊在7月初的現勘結果亦顯示，網仔寮汕上的木麻黃主要分布在中段高程較高的靠瀉湖側，南、北與外海側部分的植生較少。海側高潮線以上的海岸沙丘上，則有較多的沙丘植物馬鞍藤與濱刺麥分布其中。此外，台江國家公園管理處亦已在木麻黃防風林間進行混植造林工作，如照片2-5-1(a)。照片2-5-1(b)所示則為網仔寮汕中段木麻黃枯萎之狀況，相異於其它海岸之木麻黃枯萎係因海岸遭侵蝕所致，照片2-5-1(b)中的木麻黃枯萎係因風吹沙掩蓋所造成，因此在木麻黃林與海岸線間營造聚沙環境，減緩風吹沙覆蓋木麻黃林，應是值得重視的課題。

照片2-5-1 網仔寮汕上防風林現況(拍攝：2013/07/02)：(a)防風林間之混植造林、(b)海側部份木麻黃林因沙土掩蓋枯黃

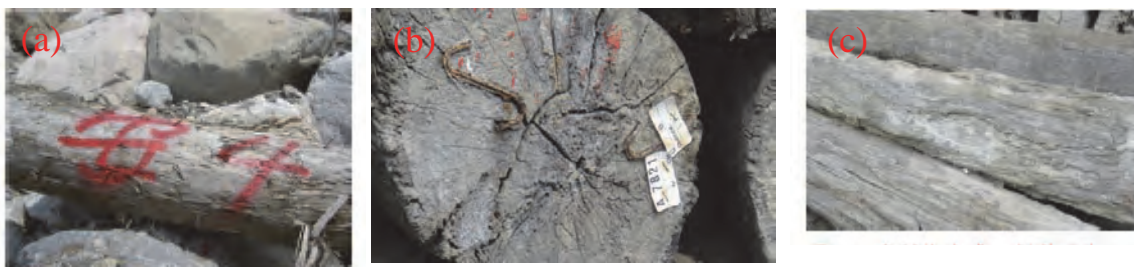
照片3-1-1 海岸漂流木：(a)林務局註記之漂流木，(b)木材橫斷面不易辨識，(c)木材樹皮多已剝落不易辨識

台灣漂流木的處理係依循民國99年5月20日林務局新修正之「處理天然災害漂流木應注意事項」(附錄1)，以執行森林法第十五條第五項規定辦理天然災害漂流木處理，及實施災害防救法第二十七條第十四款所定漂流物處理之應變措施。原則上有林務局註記之漂流木為國有資源(如照片3-1-1)，其它不具標售價值，先由漂流木所在管理經營機關或目的事業主管機關負責清理，或由主管機關公告後得於期限內自由撿拾清理。

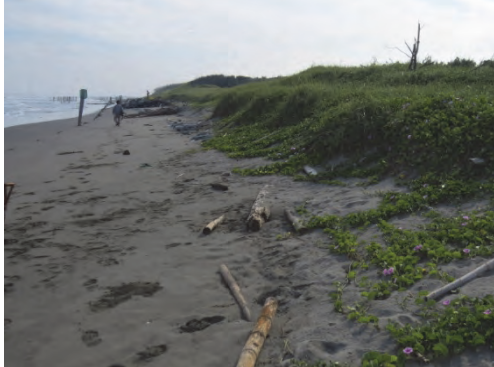
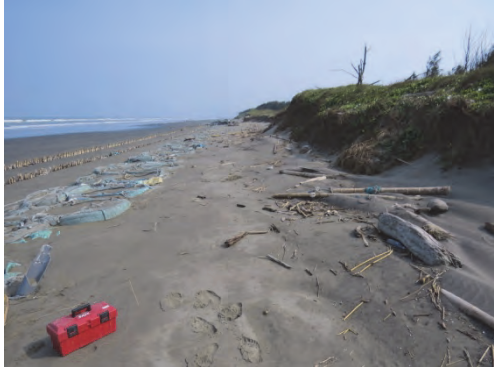
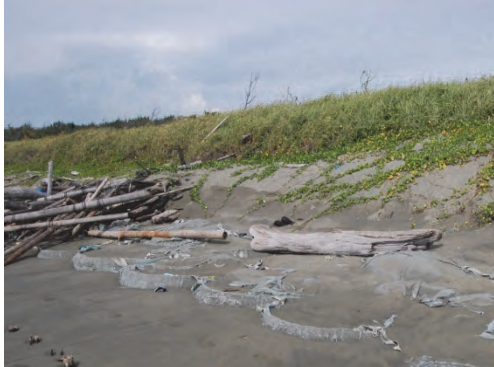
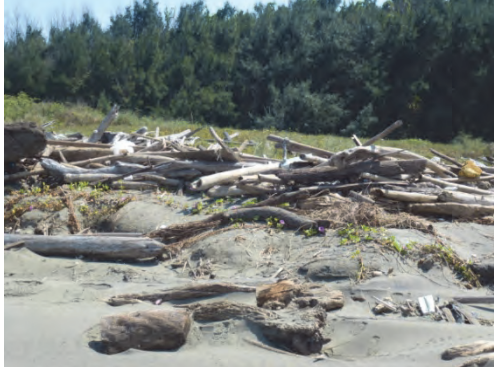
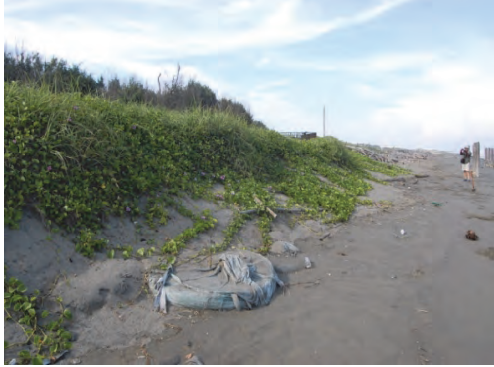
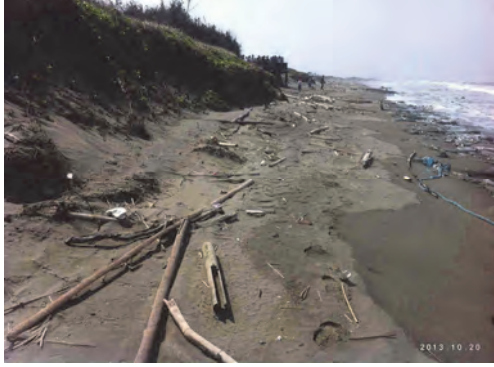
照片3-2-1 網仔寮漂流木現場勘查照片

照片f-1與f-2為由海側往木平台拍攝之照片，其顯示沙灘遭颱風波浪侵蝕而明顯後退，漂流木則被往海岸高灘處推移。

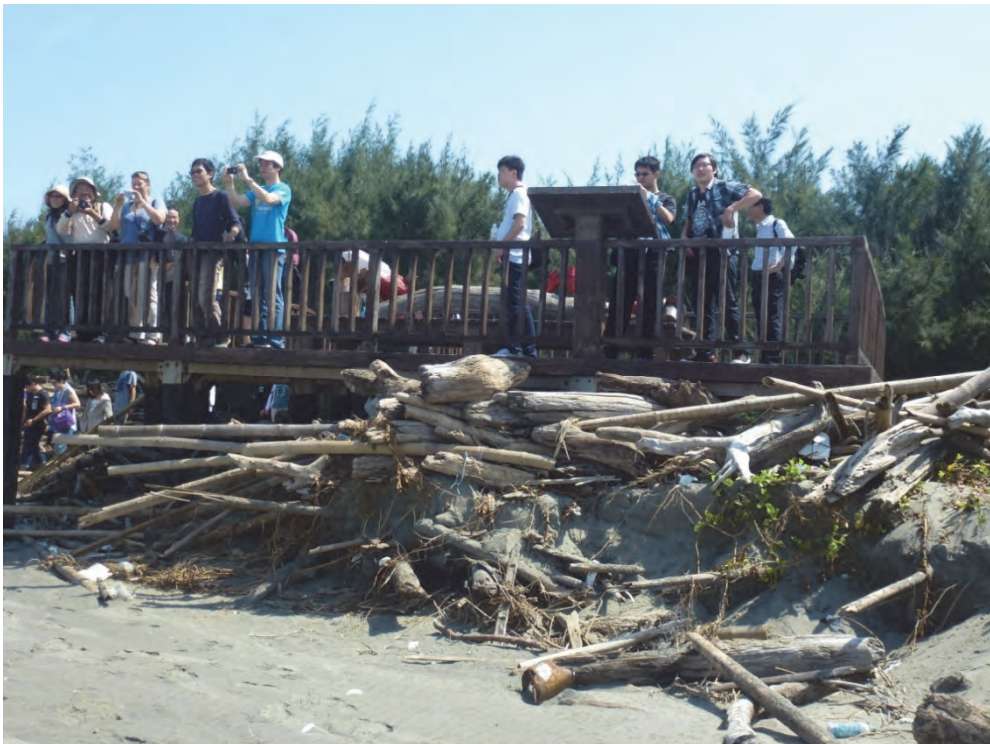
照片3-2-5 網仔寮汕第二次調查所觀察漂流木往岸灘推移的狀況

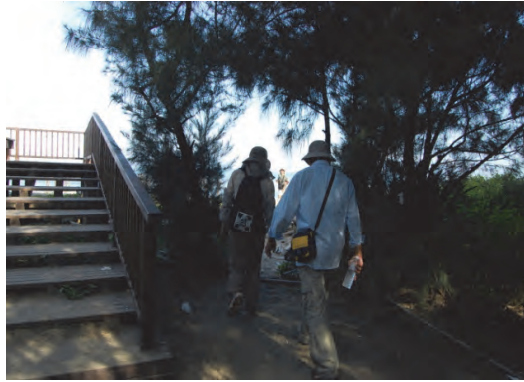
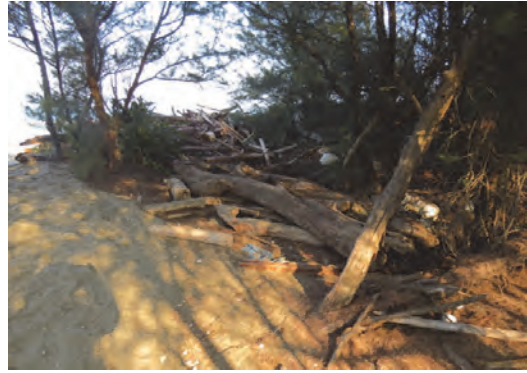
照片3-2-6 木平台步道北側被水流沖至防風林內的漂流木

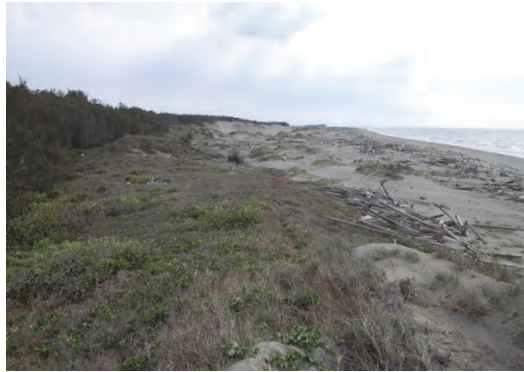
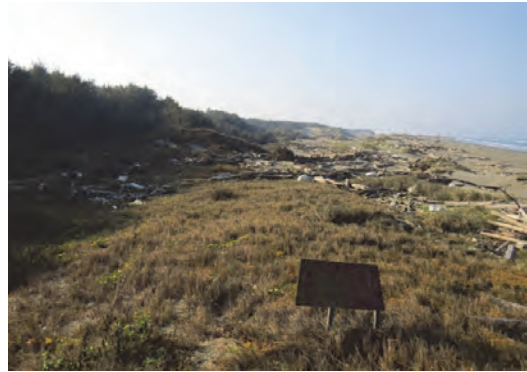
照片3-2-7 木平台南側的漂流木被水流沿著沖洗通道沖至沙丘內側

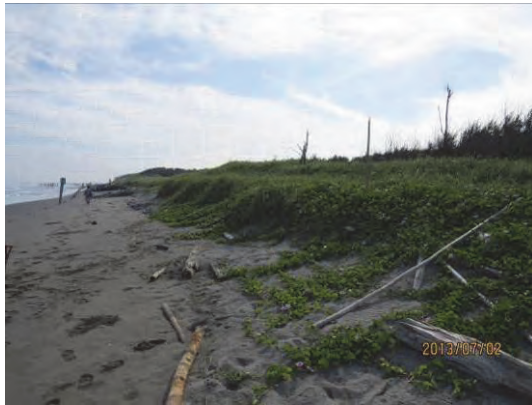
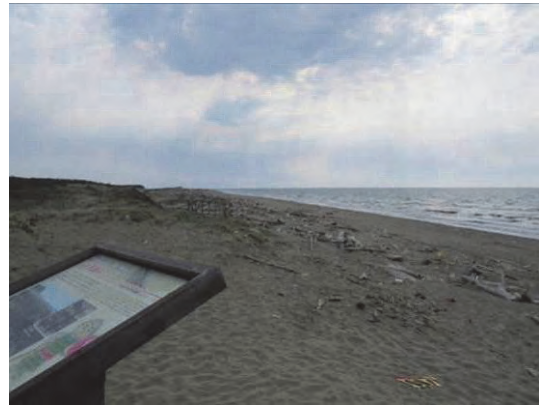
7月2日工作團隊約在早上7時50分抵達網仔寮汕。先往木平台附近現勘，以決定颱風波浪溯升水位量測位置。照片4-1-1與照片4-1-2顯示木平台所在位置已經相當靠近海岸線，其距離水線僅有十多公尺，沙灘寬度明顯不足。當颱風來襲時，應容易受颱風波浪溯升水位的影響，本團隊擬將溯升水位量測儀器架設在木平台北側約10m處，如照片4-1-3所示。照片4-1-4顯示漂流木都集中在木平台附近及其後方的林務區內，此區段屬前濱(foreshore)區域，亦受颱風波浪侵襲，因此不適合建構人工沙丘。此區段本計畫將以清理漂流木為主，以改善海岸景觀。而木平台旁的漂流木經過長時間之堆置，大都與沙灘結合在一起，基於安全考量，本計畫擬以就地掩埋方式處理木平台旁的漂流木，以避免破壞木平台主體結構或加速台前沙灘之侵蝕。

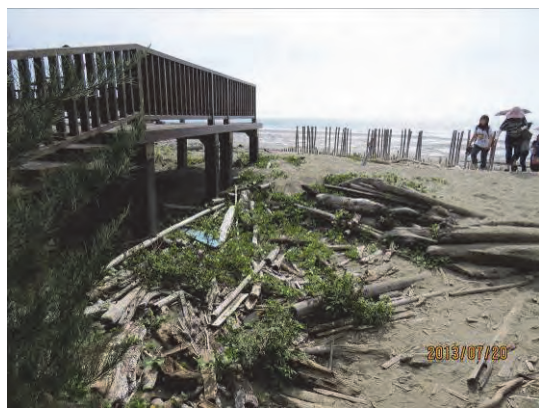
照片4-1-4 漂流木都集中在木平台附近及其後方的林務區內

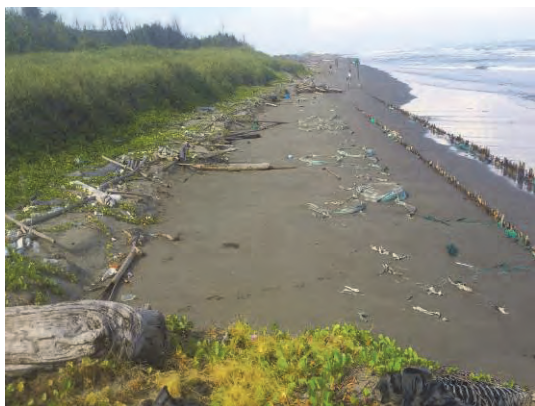
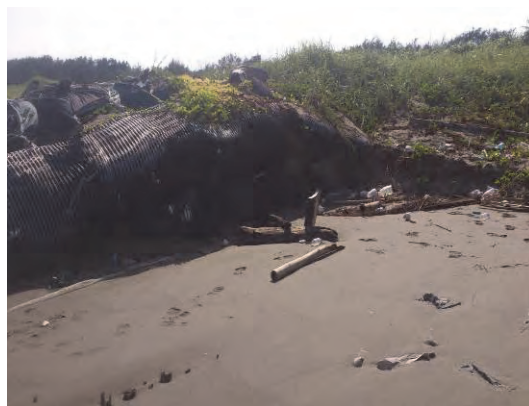
現勘結果亦顯示，緊鄰木平台北側海岸有高聳自然沙丘，植生茂密。但沙丘前的沙灘已被海浪侵蝕殆盡，目前高潮位時，海水可達沙丘下緣，並明顯可見颱風波浪侵蝕沙丘的痕跡，如照片4-1-5與照片4-1-6所示。雖然過去水利單位曾嘗試以竹樁與堆置砂袋的方式進行保護，但竹樁都已折斷，部分砂袋亦已下陷或毀損，如照片4-1-5~照片4-1-10所示。此段約200公尺的海岸亟需加強保護，以免美麗的沙丘，因沙丘坡趾侵蝕，而導致沙丘崩塌加劇，加速網仔寮汕的流失。此外，照片4-1-7~照片4-1-9亦顯示，有許多漂流木散佈在沙灘或沙袋上緣，且因時間較久，漂流木已有沙土覆蓋或與周遭環境糾結再一起。基於海岸侵蝕防護之考量，建議本案不要處理或移走海岸防護設施附近之漂流木，以免影響其海岸防護功能。此段漂流木的處置，可在海岸防護設施整建維護時再一併處理。

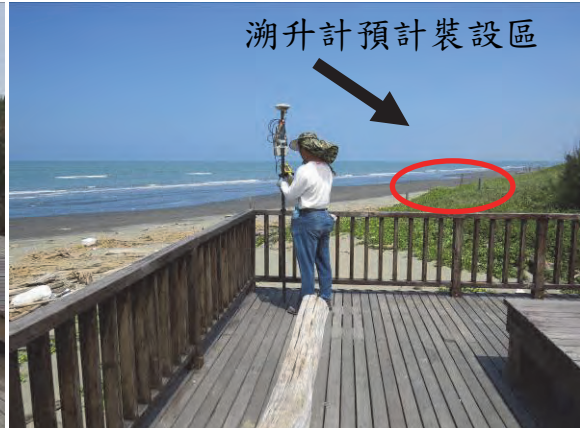
此外，工作團隊於7月20日進行網仔寮汕第一次沙丘地形測量時，亦初步規劃水位溯升量測儀器的設置斷面位置，如照片4-1-11所示，位在緊鄰木平台的北側。工作團隊在9月12日進行第二次的沙丘地形量測，照片4-1-12顯示兩次量測期間，擬設置斷面的沙丘地形變化有限。但在9月中旬至10月上旬間，天兔颱風(9/19~22)與

照片4-1-12 木平台往北拍攝  
(9/12)

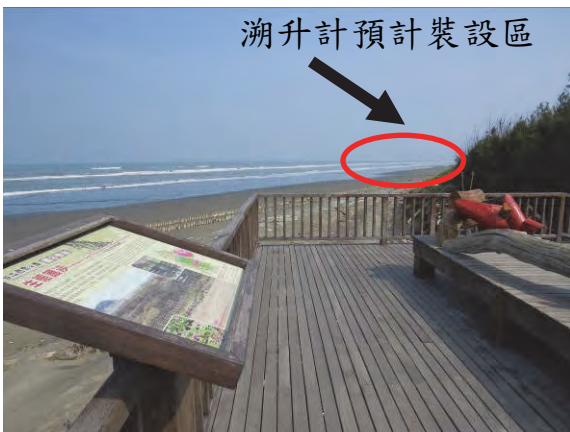
菲特颱風(10/4~7)接續侵台，導致本團隊於8月20日架設完成的水位溯升量測儀器基樁破壞損毀，設置區位的沙丘亦已遭颱風波浪侵蝕而明顯縮小，侵蝕長度約有6m，如照片4-1-13~照片4-1-14所示。

照片4-1-13 沙丘寬度變短小  
(10/12)

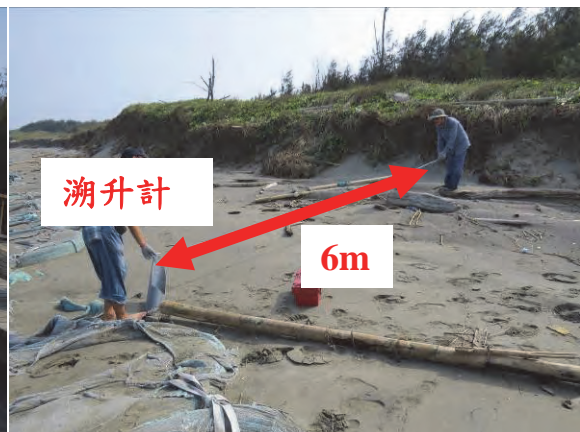
照片4-1-14 沙丘遭侵蝕 (10/12)

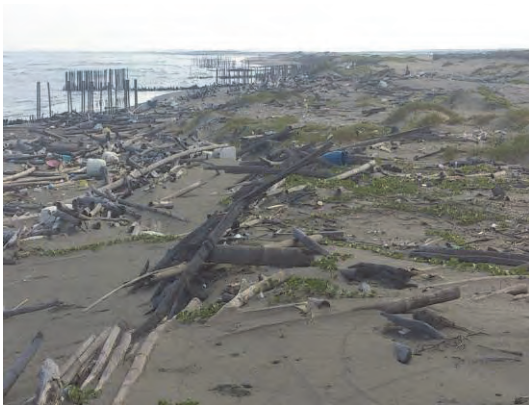
照片4-1-15 在斷面42靠海側往北拍攝

由木平台沿著海灘往北走，過了高聳沙丘段，呈現的是平坦且植生稀疏的沙洲段(照片4-1-15)，接近圖4-1-1中的42斷面。斷面42位處木平台北側，緊鄰木麻黃防風林，其附近之沙洲寬度較窄，目前已不足150m，高程都已低於+3m(斷面41之高程仍可達+6m)，此段沙洲在過去曾發生颱風波浪越洗，並導致斷裂。政府單位曾在此以圍籬並抽取潟湖泥沙填築成沙丘，並在上方進行圍籬定沙，目前靠近南側與西側的圍籬都已聚滿砂(照片

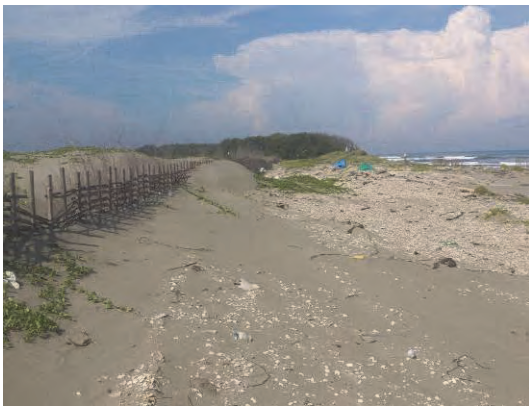
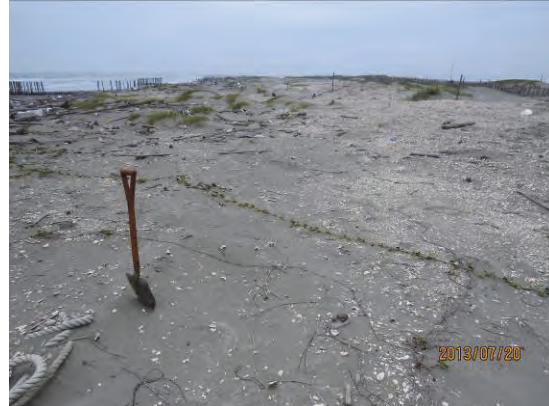
至於圍籬區的海側則因沙被吹向圍籬區(照片4-1-17)，只留下較重的牡蠣殼(lag deposition，註：牡蠣殼為先前從潟湖抽沙充填的證據)，因此高程較低且植生少，防護力較弱。此段海岸的海側高潮位以上區位，將作為人工沙丘的試驗場址。

而藉由比較分別在7月20日與9月12日進行沙丘地形量測時所拍攝之照片(照片4-1-17與照片4-1-18)，結果顯示斷面42附近之沙丘地形在此期間的變化不大。

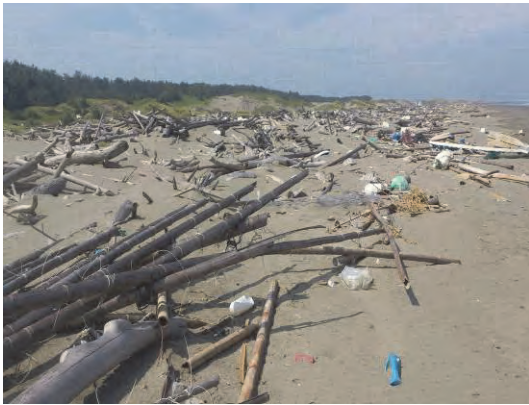
照片4-1-19 由木平台往南拍攝

相對於北側，木平台南側海灘更為寬廣，更適合於海岸沙丘的發展，沙灘上的漂流木數量亦遠比北側多(照片4-1-19)。漂流木的堆積位置應是近幾年颱風波浪溯升所能到達的高度，其都在

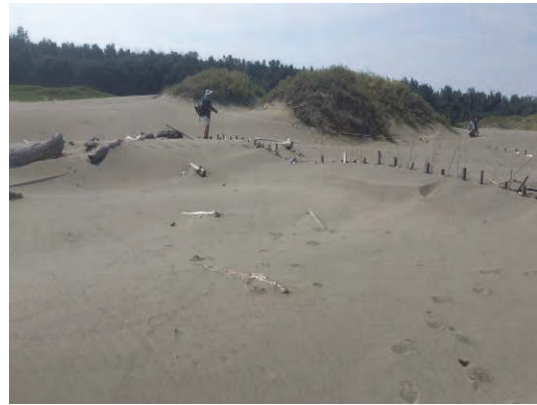
高潮位以上位置。而因為這些漂流木堆積在此已有相當時日，因此照片顯示漂流木所在位置因為漂流木聚沙效應的高程較鄰近海灘略高。照片4-1-20所示為木平台南側海灘上的天然沙丘，其寬度約20m，在迎風面有茂密植生。這些沙丘形成的位置大都在漂流木的內陸側，本案將據此選擇人工沙丘的區位。此外，因為此區的海岸線走向為東北-西南向，冬季北風會將北側的沙往南吹送，因此風吹砂的優勢方向係由海岸往木麻黃防風林方向，此導致近年來木麻黃逐漸被越聚越高的沙丘所淹沒，造成整個木麻黃林枯萎，如照片4-1-21所示。因此在海岸與木麻黃林間，以漂流木聚沙形成人工沙丘，可以減緩風吹砂對木麻黃林的危害，沙丘成形後，長遠而言，將亦對網仔寮汕的海岸防護有所助益。

照片4-1-20 木平台南側海岸之天然沙丘

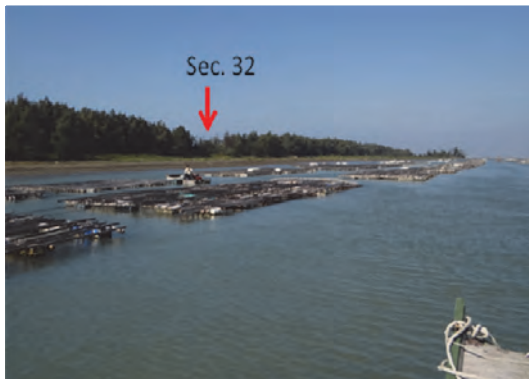
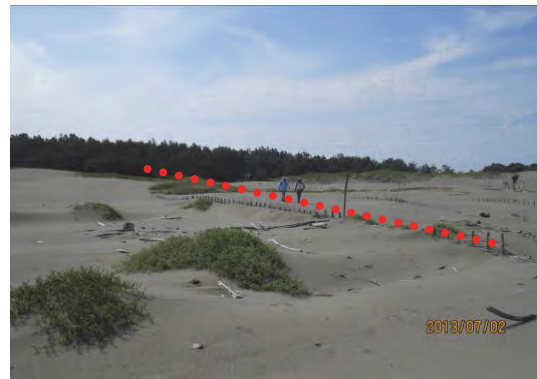
再沿著海灘往南走，即可達圖4-1-1所示之斷面32位置，此斷面距離木平台約500多公尺。根據2011年的高程資料，顯示此斷面之最高高程僅+2.55m，而當時由瀉湖上膠筏往沙洲拍攝的照片(照片4-1-22)亦顯示此斷面上之木麻黃林輪廓明顯較低。然而現勘時發現，斷面32的沙灘高程雖然較低，但縱深相當寬廣可達約220m(如照片4-1-23)。政府曾在此區段海灘進行圍籬定沙，照片中可見風吹砂已淤積至圍籬高度，圍籬定沙的成效佳。而現勘結果亦顯示，此段海灘之漂流木大都堆積在距離海岸線約50m處，之後的陸側漂流木稀少，此顯示近年來的颱風暴潮水位僅上溯至海岸漂流木的堆積位置，此斷面目前應無遭受颱風波浪越洗之顧慮。

照片4-1-22 瀉湖側往斷面32拍攝 照片4-1-23 由海側拍攝斷面32

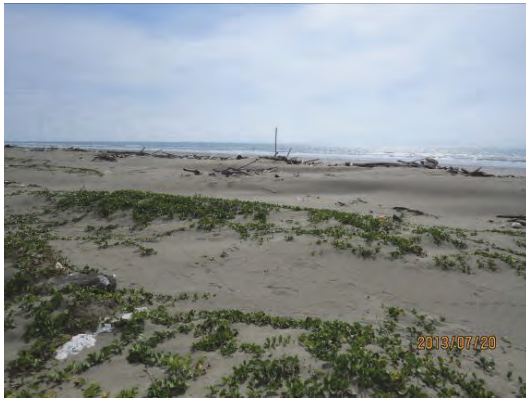
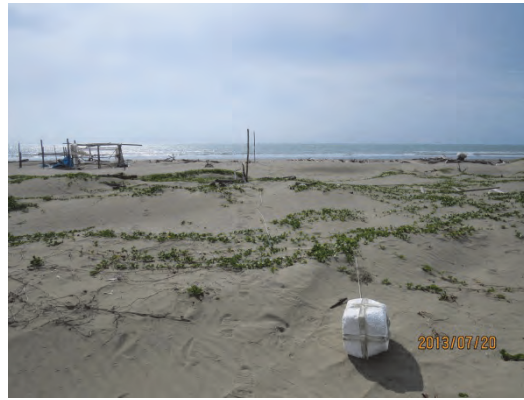
等因後，本計畫木平台南側之人工沙丘試驗場址擬改在以S1(斷面35)及S2(斷面36)處，如圖4-1-2所示。照片4-1-24與照片4-1-25則為9月12日進行第二次沙丘地形測量時，拍攝所得斷面35與斷面36之照片，結果顯示因受8月間發生之潭美與康芮颱風外圍環流的影響，此二斷面沙灘與後濱區後方沙丘有較明顯的風蝕情形，尤其在植生覆蓋較稀的區位。

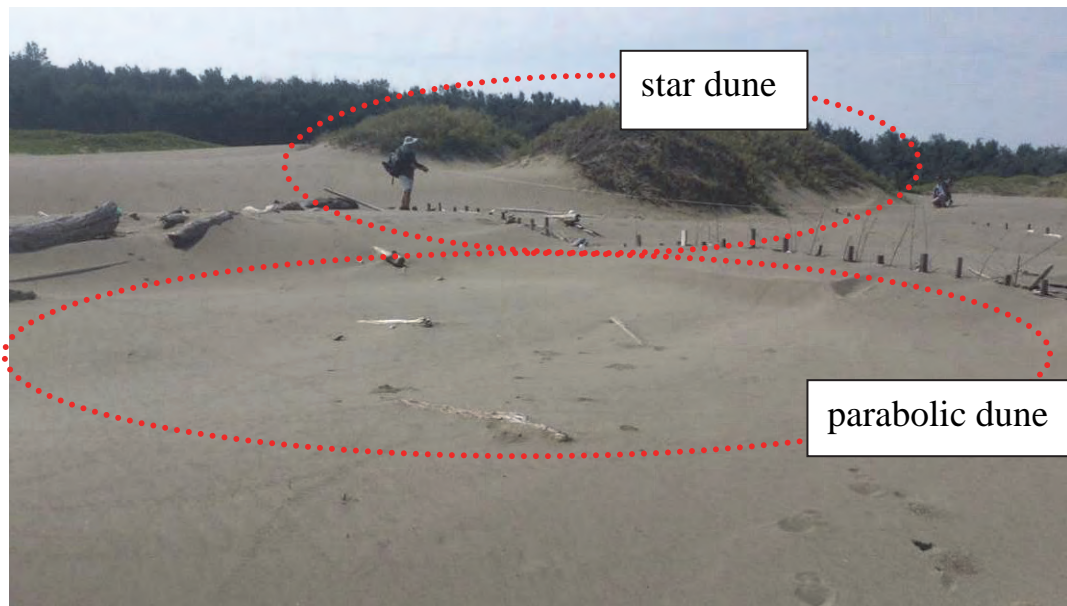
照片4-1-26 斷面32附近之自然沙丘(star dune& parabolic dune)

有多種分類，如圖4-1-7所示，圖(a)為新月丘(crescentic dune)，其為最常見的沙丘形狀，呈新月形，通常形成於單一風向之區域。圖(b)為線狀丘或縱丘(linear or longitudinal dune)，其為與整合風向平行之沙丘線，網仔寮汕之胚胎丘(embryo dune)與前列沙丘(fore dune)之區間比較屬於此類型。圖(c)為星丘(star dune)，此類型沙丘因風向呈多面性而形成，此類沙丘的中心位置最高，由中心向四周呈放射狀向下延伸，網仔寮汕上亦有此類型之沙丘，如照片4-1-26所示。圖(d)為拋物線丘(parabolic dune)，其為反U形狀之沙丘，與圖(a)之新月丘(crescentic dune)的形狀正好相反，其為強風環境形成之沙丘，在網仔寮汕上也有同類型的沙丘，如照片4-1-26所示。圖(e)為圓頂丘(dome dune)，此為較稀少的沙丘類型，呈凹狀之小圓或橢圓型。

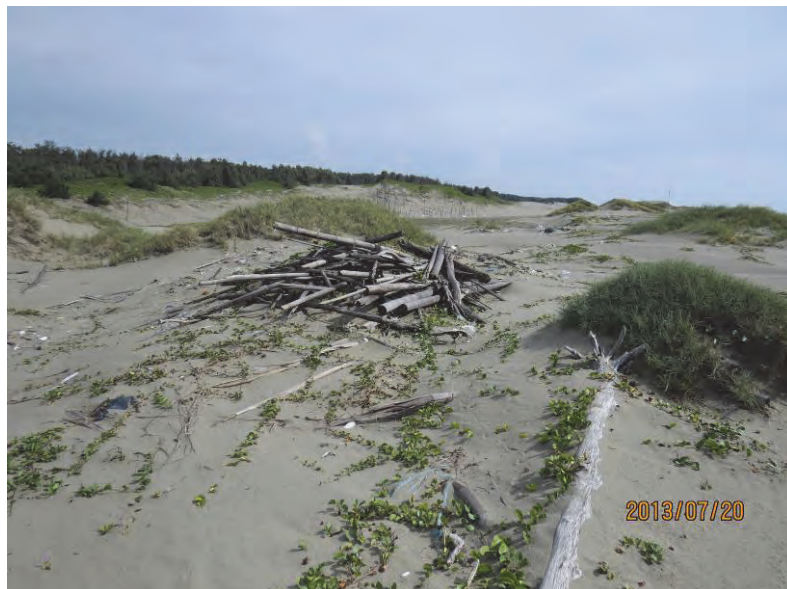
照片4-1-27 斷面35~36附近之漂流木堆積而成的人工沙丘

據此，本計畫在N與S2樣區，將以平行海岸的方向建構沙丘。在S1樣區的人工沙丘方向則為平行海岸方向再順時針轉12度，此係參考風向與木麻黃林分布後所做的決定(圖4-1-8)。至於人工沙丘的組成，在S1與S2樣區主要由漂流木堆積而成，冀再藉風吹沙來形成沙丘，如圖4-1-9及照片4-1-27所示。但在N樣區，則需挖坑洞至接近地下水位的深度後(約1.5m)，再將漂流木填入，(前半樣區將漂流木填入並搗碎、壓密，後半樣區則將高度補足並在上緣平鋪一層漂流木)，並以原土方覆蓋達+3.0m高程，如圖4-1-10所示。

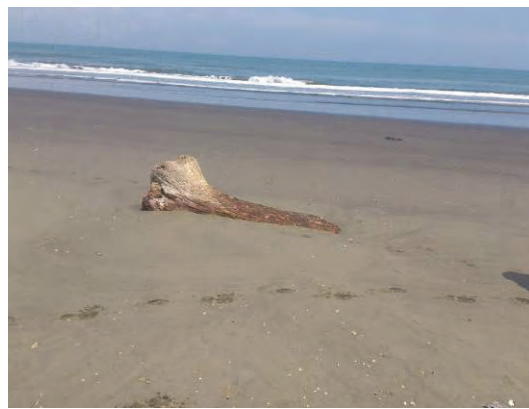
照片4-2-11 網仔寮汕木平台南側海灘上之漂流木

本計畫將在網仔寮汕上進行人工沙丘施作，人工沙丘斷面與施作方式將參考青草崙與四草海岸段之經驗，依規劃的斷面，以怪手施作沙土及漂流木為堤心之人工沙丘(圖例如照片4-2-7~照片4-2-8所示)，而木平台兩側各50m範圍內的漂流木將在此一期間清除(如圖4-2-2及照片4-2-9~照片4-2-10所示)。惟有些沙灘上之漂流木，其視覺效果甚佳者(如照片4-2-11所示)，將讓其留在原地，不予移除。

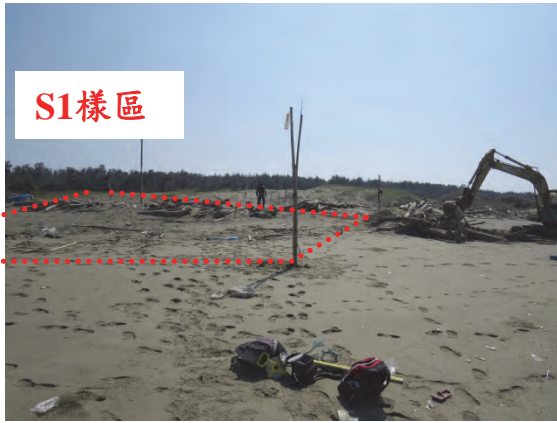
照片4-3-4 漂流木集中(10/29)

3. 10月29日工作內容：先將S1樣區(斷面35)附近的漂流木集中，堆移至S1樣區內(照片4-3-4~照片4-3-5)。因受海水浸潤與陽光長期曝曬，使得竹子與較短小的漂流木變得脆弱，在怪手輾壓與長距離運送過程中，容易碎裂成更小碎片，使得將其收集至人工沙丘樣區的困難度增加。這些零散的竹子或漂流木碎片因體積小易被風吹沙掩埋，成為海岸沙灘的一部分。
4. 10月30日工作內容：因S1樣區(斷面35)附近的漂流木數量並不足以構築人工沙丘至規劃高度(照片4-3-6)，因此工作人員持續往南(至斷面32處)清理漂流木。之後，開始清理木平台南、北各50m間之區域(照片4-3-7~照片4-3-9)，並將漂流木集中至S2樣區(斷面36)。
5. 10月31日工作內容：完成清理木平台南、北各50m區域之漂流木(照片4-3-10)，木平台南側樹林外緣的漂流木亦一併清除(照片4-3-11)。在清理過程中，將標示之一級木儘量放置於顯眼處，以方便辨識(照片4-3-12)，而所清理收集之漂流木集中堆疊至S2樣區內(照片4-3-13)。
6. 11月01日：早上完成清理木平台至S2樣區間之漂流木(照片4-3-14所示)，S2樣區也大致完成(照片4-3-15)。下午再清理S1樣區後方靠近樹林區域之漂流木，以進一步堆疊S1樣區之人工沙丘(照片4-3-16)。

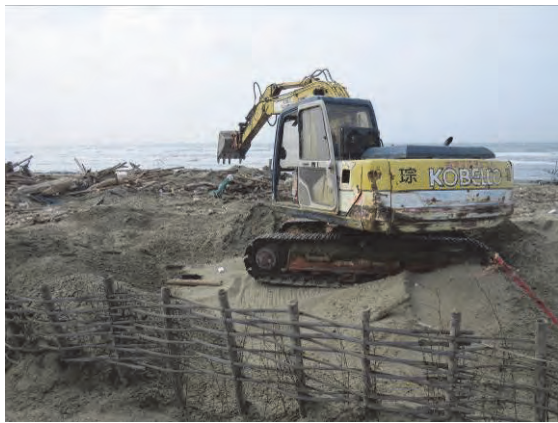
照片4-3-18 N樣區的施作(11/3)

7. 11月02日：早上初步完成S1樣區、S2樣區以及至木平台區間收尾的動作(照片4-3-17)。下午則前往N樣區進行施作(照片4-3-18)。
8. 11月03日：早上先進行N樣區前緣挖掘的動作，並將挖出的土方堆置N樣區後緣(有圍籬定沙的區域進行高度的補強如照片4-3-19所示)。下午開始清理並集中附近漂流木(照片4-3-20)。
9. 11月04日：持續進行N樣區附近的漂流木並將其集中堆置於樣區上(照片4-3-21)。
10. 11月05日：初步完成N樣區人工沙丘的建置(照片4-3-22)，並完成N樣區附近漂流木的清理(照片4-3-23)。
11. 11月06日：會同台江國家公園管理處之人員進行樣區及漂流木清理之會勘(照片4-3-24)。並於11月07日完成補強的動作(也就是將N樣區與附近天然沙丘進行鏈結避免出現越洗通道，如照片4-3-25所示)。

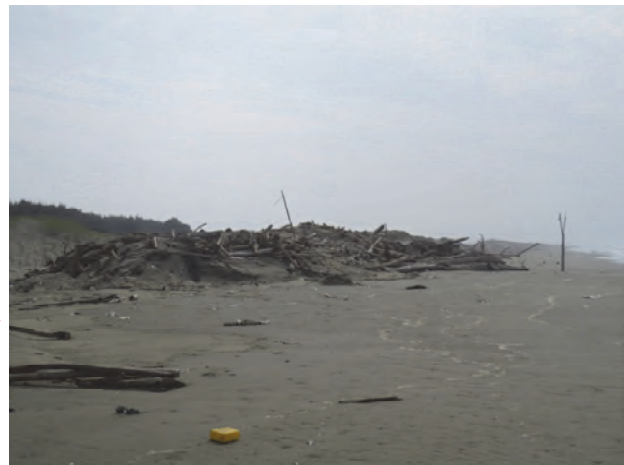
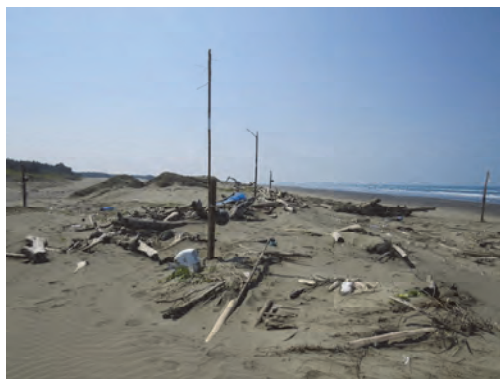
照片4-3-31 S1樣區人工沙丘施作前與施作後之比較

S1樣區人工沙丘施作前的情形

S1樣區人工沙丘施作後的情形

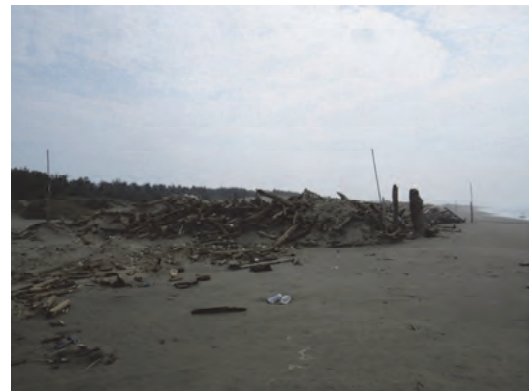
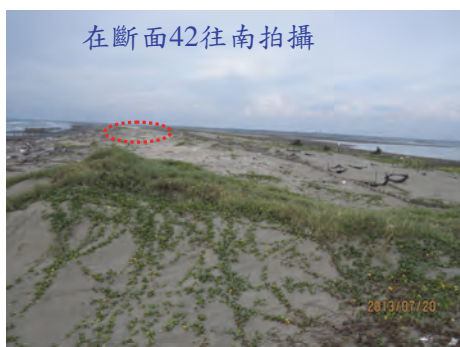
照片4-3-32 S2樣區人工沙丘施作前與施作後之比較

S2樣區施作前

施作後S2樣區人工沙丘

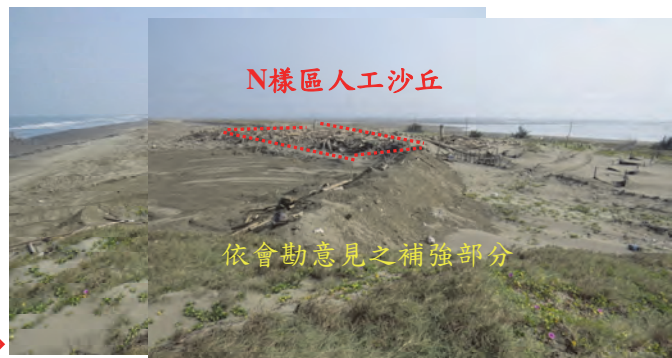
照片4-3-33 N樣區人工沙丘施作前與施作後之比較

N樣區施作前

施作後N樣區之人工沙丘

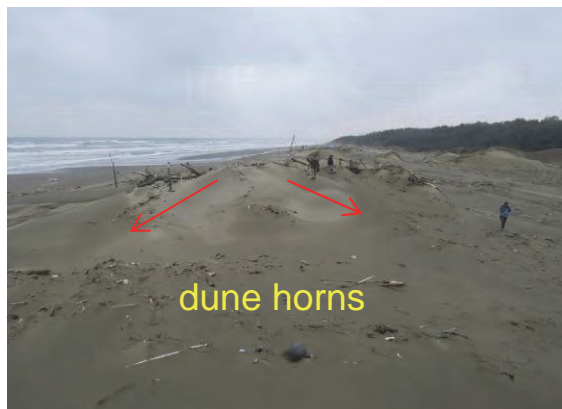
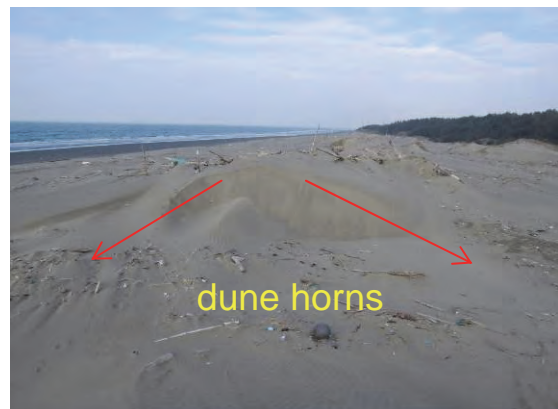
本計畫在2013年11月6日完成人工沙丘之建置，人工沙丘設置後的斷面高程測量結果顯示，S1與S2樣區雖然只以漂流木堆置而成，但因適逢冬季，東北季風所導致的風吹砂，使得S1與S2樣區在短期間內(1~2星期)就有顯著聚沙，風吹砂源先填滿堆置漂流木間的空隙後，逐漸在背風區淤積，相對而言，在沙丘迎風面的風吹砂淤積量則較有限。沙丘高度的增加量，則由S1樣區與S2樣區於沙丘構築完成時之最高斷面高程約+2.5m與+2.5m，迅速增加為+3.5m、+3.5m。而與海岸呈12度夾角的S1樣區，其穩定度較平行海岸的S2樣區高，較能穩定提供植生較佳的繁衍環境；照片5-1-1~5-1-2顯示S1樣區的背風面，其dune horns穩定成長。相對的，S2樣區因與主風向呈夾角，目前的觀測顯示，其所形成之沙丘極易因風向而變化；照片5-1-3~5-1-4顯示，S2樣區的背風面，其dune horns會隨著風向改變而搖擺不定。至於N樣區，因為有挖坑埋漂流木且原來靠潟湖側因圍籬定沙成效佳，高程原就較高，約達+3m，因此由漂流木與沙混合堆置而成的人工沙丘主要建置在海側位置，人工沙丘外型較為完整。但相對的，建置前後的高程變化則較小(相對於S1與S2樣區)，最高斷面高程僅由沙丘構築完成時之約+3.5m增加為+3.8m，然而現勘成果亦明顯可見風吹砂源對沙丘成長之貢獻，照片5-1-5~5-1-6顯示其背風面

照片5-1-1 S1樣區背風面的dune horns(2013/11/13)

照片5-1-2 S1樣區背風面的dune horns(2014/01/02)

3. 依據樣區設置完成後兩個月的現場勘查，風吹砂先將S1與S2樣區漂流木構築的空隙填滿，再逐漸於人工沙丘的背風面形成淤積，在沙丘迎風面的風吹砂淤積量則較有限，因此仍可見許多漂流木突出於沙丘外，另一特徵是沙丘兩側形成類似圖5-4-1所示新月形沙丘兩端的dune horns。然而現階段的沙丘形成趨勢顯示，其與圖5-4-1的新月形沙丘形狀仍有差異，因此本計畫原欲應用於量化評估沙丘之基本參數，目前並不完全適用。因此本計畫僅能依據其原則選擇dune horns(參數a與b)與沙丘高度(參數Z)進行比較。
4. S1樣區的沙丘較為穩定，其兩側dune horns的大致呈45~90度夾角(照片5-1-1~照片5-1-2)，其長度介於10~20m。S2樣區的沙丘較不穩定，在12月份時，其兩側dune horns的大致呈45~90度夾角，在2014年1月份時，其兩個dune horns變成相互平行(照片5-1-3~照片5-1-4)，其長度介於10~20m。N樣區的沙丘較穩定，其兩側dune horns互相平行(照片5-1-5~照片5-1-6)，長度約為10m，較S1與S2樣區略短。
5. N樣區、S1樣區與S2樣區的沙丘構築完成時之最高斷面高程約為+3.5m、+2.5m、+2.5m，之後迅速增加為，+3.8m、+3.5m、+3.5m，需要更長的監測來確認沙丘的穩定度。
6. 整體而言，因本計畫三個樣區完成於11月上旬，持續而來的東北季風鋒面帶來風吹砂源，讓樣區的聚沙效果顯著，由2014年1月的現勘可知，樣區沙丘已成形。在S1與S2樣區的比較方面(S1樣區依當地林務走向建置，S2樣區則平行海岸)，依兩個月來的觀測成果顯示，S1樣區人工沙丘之dune horns較穩定，S2樣區的dune horns常隨方向改變，較不穩定。此外，S1樣區與S2樣區的設置亦會導致其下游鄰近海岸形成較小的沙丘，而S1樣區下游形成之沙丘形狀比S2樣區完整。綜合言之，目前兩個月的短暫監測顯示，依當地林務走向建置的S1樣區似乎比S2樣區略佳，但畢竟目前的監測時間相當的短，其優劣應有待更長期的監測才能下定論。

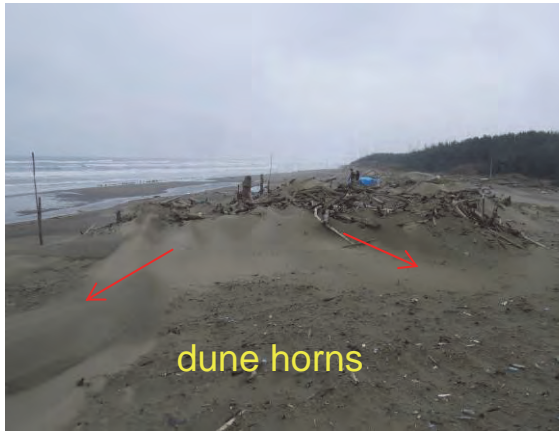
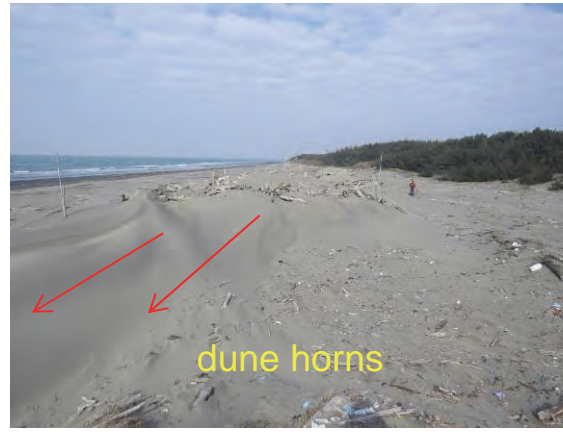
照片5-1-3 S2樣區背風面的dune horns(2013/11/13)

照片5-1-4 S2樣區背風面的dune horns(2014/01/02)

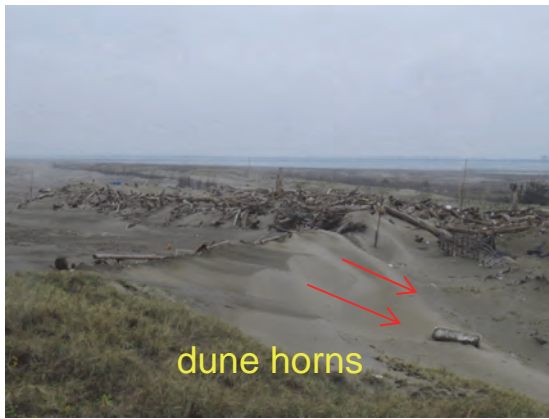
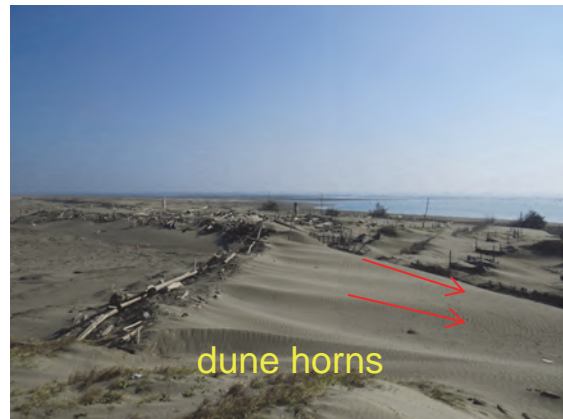
照片5-1-5 N樣區背風面的dune horns(2013/11/13)

照片5-1-6 N樣區背風面的dune horns(2014/01/02)

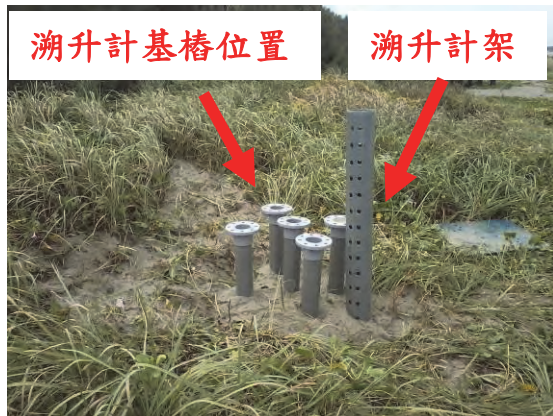
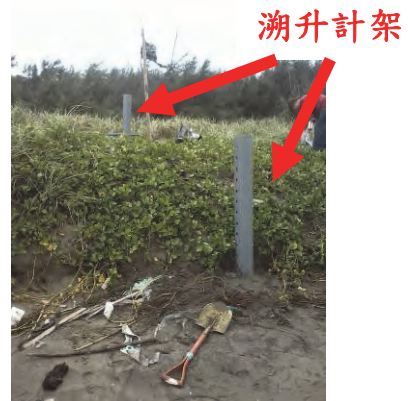
本計畫在7月20日進行第一次試驗區地形高程測量時，決定將波浪溯升高量測儀器設置在木平台北側，其相對位置如照片5-2-1所示。本工作團隊於8月20日完成波浪溯升高量測儀器基樁之架設，如照片5-2-4~5-2-5所示。工作人員在9月12日進行試驗區地形高程測量時，儀器基樁仍無異狀，在此期間有潭美颱風(8/20~22)與康芮颱風(8/27~28)影響台灣。之後，天兔颱風(9/19~22)與菲特颱風(10/4~7)接續襲台，尤其中以天兔颱風的影響最為劇烈，颱風過後的現勘照片顯示，波浪溯升高量測儀器基樁、溯升計架等均已遭損毀(照片5-2-6)，此區海灘高度明顯變低，海灘寬度內縮約6m(照片4-1-13~4-1-14)，此區域腹地有限，已不適合作為波浪溯升高量測儀器的架設位置。

照片5-2-4 基樁及溯升計架

照片5-2-5 溯升計架埋設與固定

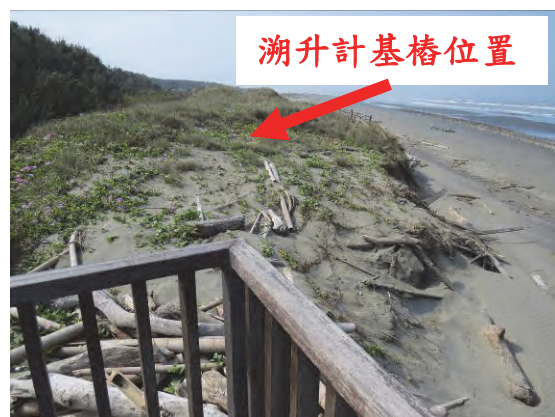
照片5-2-7 溯升計基樁更改地

本計畫乃改選在木平台南側沙丘上(照片5-2-7)，重新架設溯升量測儀器。照片5-2-8~5-2-9所示為工作團隊於10月23日至網仔寮汕新埋設之波浪溯升量測儀器基樁與溯升計架。照片5-2-10~5-2-11所示為隔日完成溯升計感測器佈置。圖5-2-2所示為本計畫量測所得波浪溯升量測位置之斷面高程。

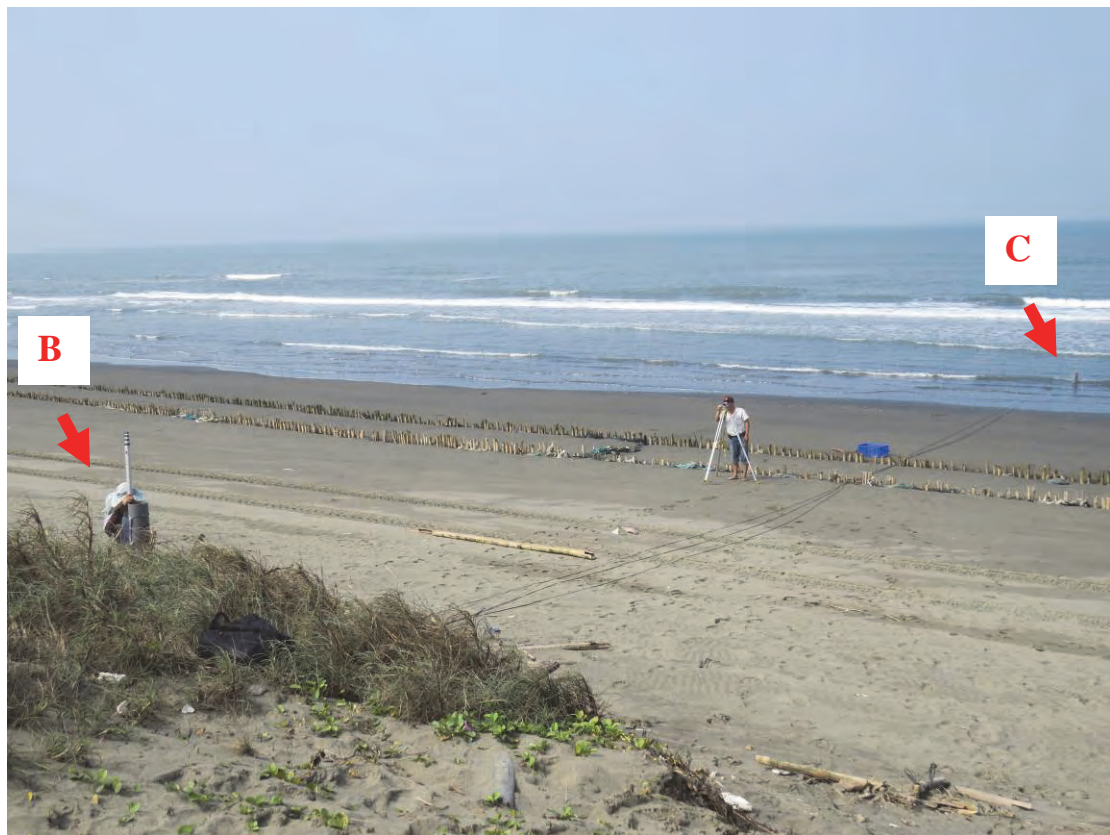
照片5-2-12 2013年11月7日進行波浪溯升測試

照片5-2-12所示為本計畫工作人員，於人工沙丘設置完成後，於2013年11月7日進行波浪溯升量測之測試，表5-2-1所示為測試時量得該斷面之最高水位值，在2013年11月7日11時20分、30分與40分分別為0.49m、0.69m、0.89m，其與2013年11月7日11時與12時之將軍潮位為0.45m與0.78m，在數值與水位變化趨勢上均吻合（溯升水位與潮位是不同的物理量，但其比較可作為初步判斷量測結果合理性之依據）。

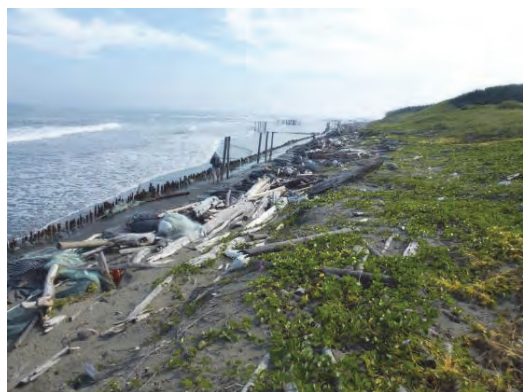
照片5-3-1 斷面38~42間的沙洲以穿越線調查前灘植物

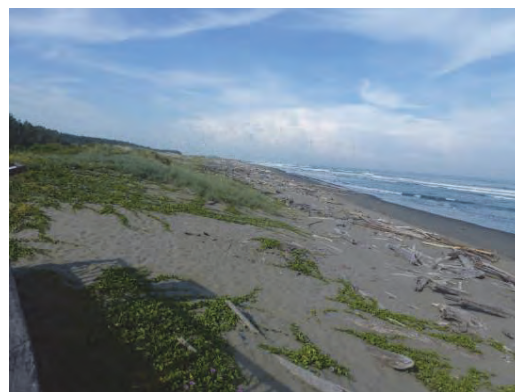
照片5-3-2 斷面35~36間的沙洲以穿越線調查前灘植物

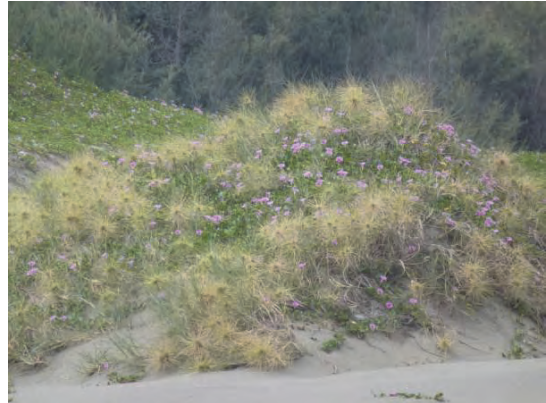
第一次調查於7月20日進行，共記錄到14種前灘植物，有6種開花，6種結果實，可能因為7月12日起受蘇力颱風侵台影響，有高達10種植物出現部分枯萎現象。大體而言，馬鞍藤與濱荊麥為優勢種(照片5-3-3-a)，普遍分佈於前灘沙丘，且生長狀況良好，且有開花結果。白茅雖然生長成一大片(照片5-3-3-b)，但只出現在觀景平台北側之迎風高大沙丘面，亦大都已開花結果，僅剩殘花。另外亦發現珍貴稀有的植物老虎心(照片5-3-3-c)，在觀景平台之南、北兩側各有一區，且生長良好，其中在北側的幾株較高老虎心有部分枯萎。

<p>(a) 馬鞍藤與濱薊麥為優勢種，普遍分佈於前灘沙丘，且生長良好又開花結果。</p>	<p>(e) 馬鞍藤 (前)與濱薊麥(後)仍為優勢種並且開花結果</p>

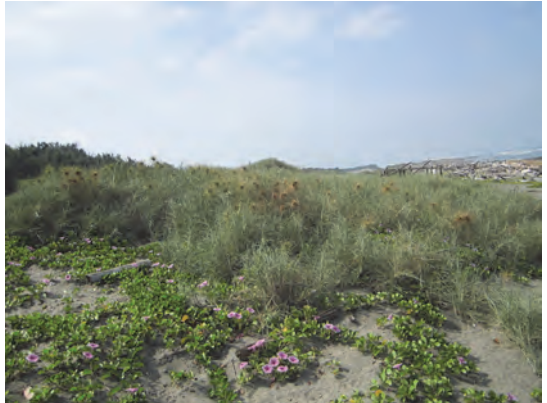
第二次調查於9月15日進行，共記錄到15種前灘植物，有5種展葉，5種開花，2種結果實。馬鞍藤與濱荊麥仍為優勢種(照片5-3-3-e)，普遍分佈於前灘沙丘，且生長良好又開花結果。觀景平台北側的白茅已出現枯萎現象(照片5-3-3-f)。植物老虎心(照片5-3-3-g)生長良好。至於在七月份第一次調查所觀察到觀景平台北側一大片的馬鞍藤與白茅(照片5-3-3-d)，九月份因海灘遭侵蝕，導致數量減少(照片5-3-3-h)。濱水菜亦出現枯萎現象(照片5-3-3-i)，另外有甜根子草、海雀稗與鹽地鼠尾粟等3種消失，但增加狗牙根、馬櫻丹、土牛膝與大黍等4種，都呈現展葉現象。

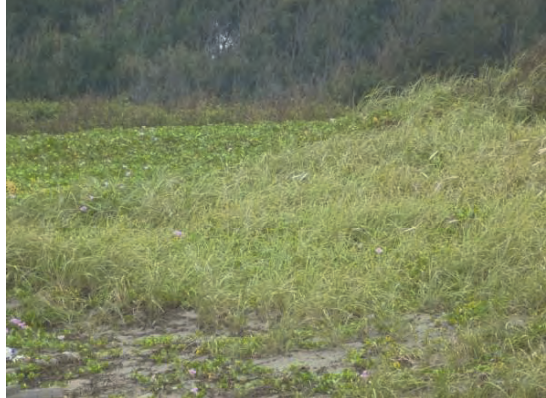
<p>(b) 白茅出現在觀景平台之北側沙丘面，大多已開花結果，僅剩殘花。</p>	<p>(f) 白茅在觀景平台之北成片出現，9月已開始有枯乾現象。</p>

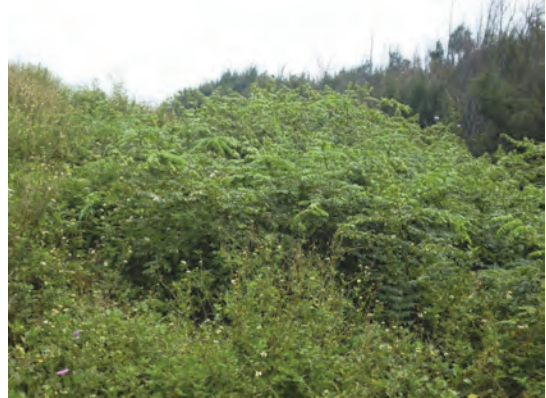
<p>(c) 珍貴稀有的植物老虎心有兩處</p>	<p>(g) 植物老虎心生長良好</p>

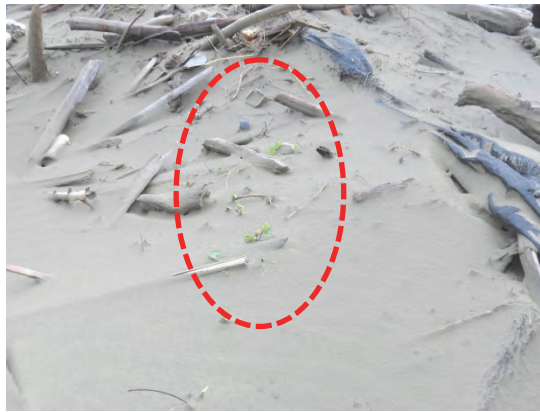
照片5-3-6 S1樣區覆蓋度調查(2014/1/4)

人工沙丘樣區在2013年11月7日建置完成，11月17日的調查顯示，N樣區、S1樣區以及S2樣區均仍未有植生。但在2014年1月4日的調查顯示，已開始有馬鞍藤生長在人工沙丘或者說漂流木的遮蔽區內，這與原本的預期相符合。因人工沙丘或漂流木會提供充分的遮蔽、營養源以及減緩土壤的蒸發量等，有益植物生長的條件，而馬鞍藤為其先驅物種，只要給予適當的生存條件，馬鞍藤自會努力繁衍。表5-3-2為2013年11月17日與2014年1月4日之植生種類與覆蓋度調查結果，照片5-3-4~照片5-3-6所示為人工沙丘樣區設置後，在三個樣區新生之馬鞍藤。
