北汕尾水鳥保護區棲地水文資料收集 及調控試驗計畫

成果報告

委託單位：台江國家公園管理處

執行單位：社團法人台灣濕地學會

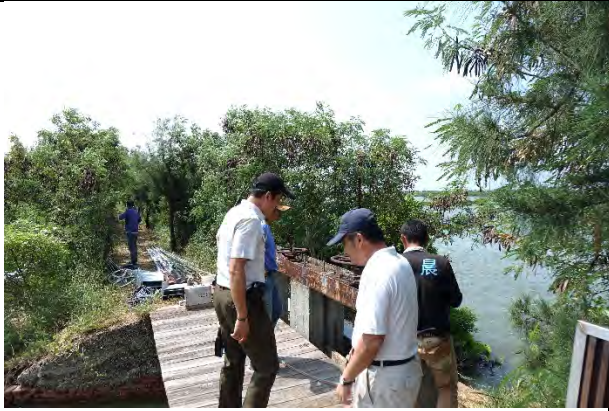
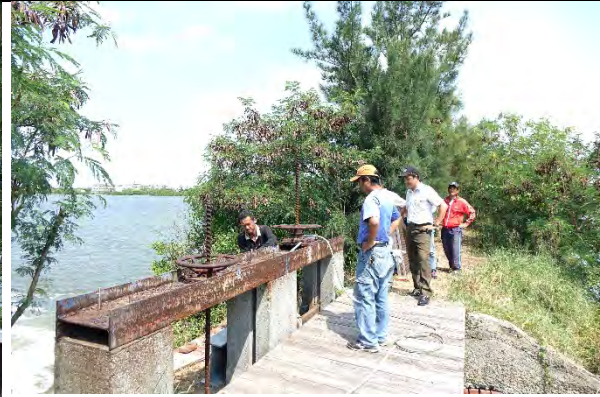
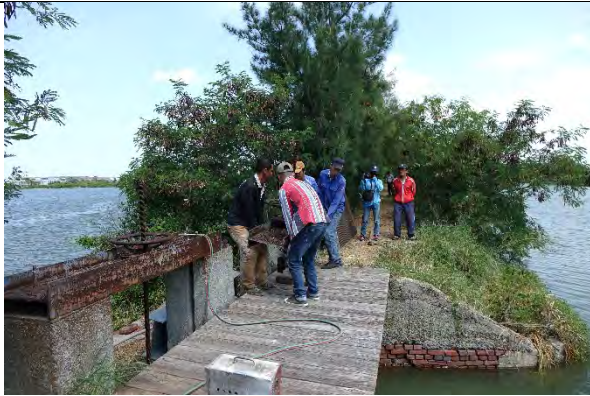
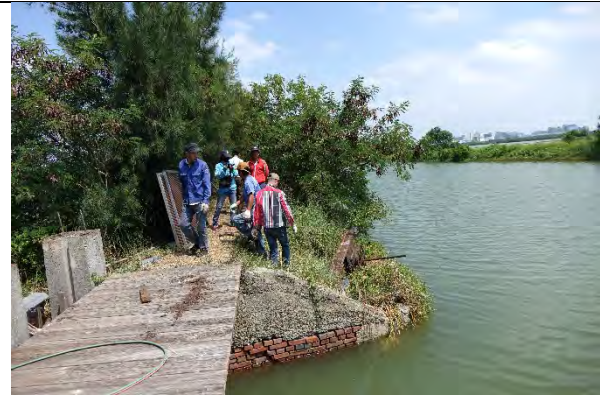
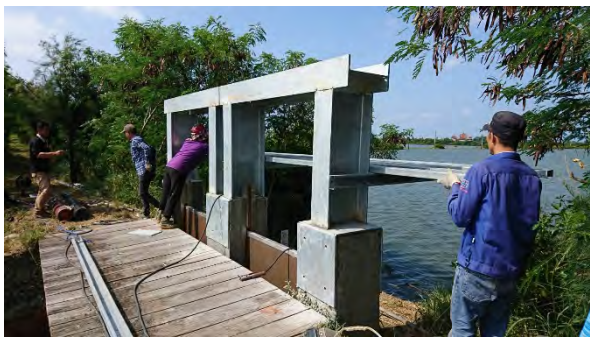
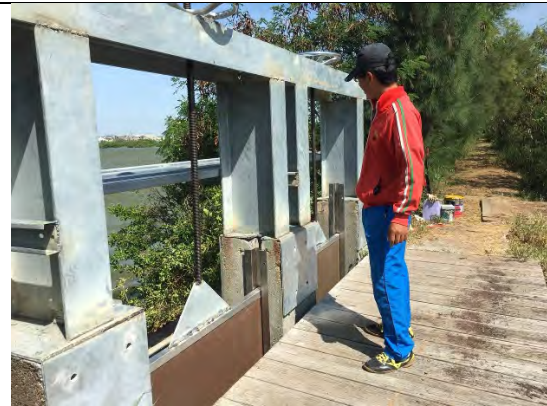
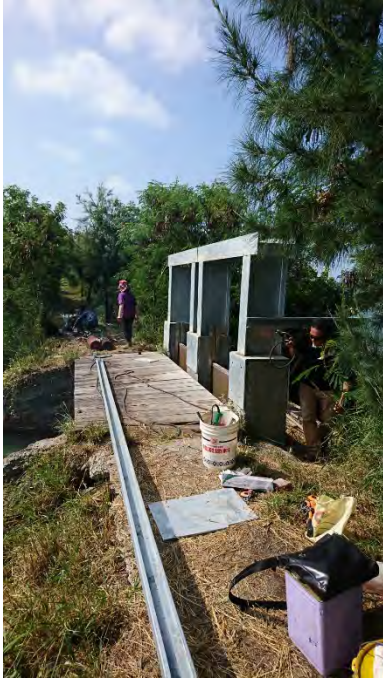
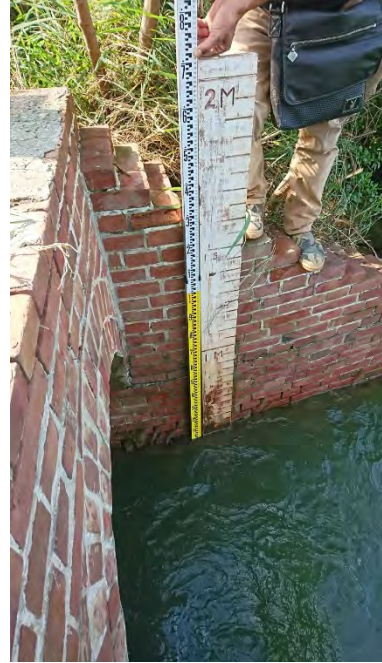
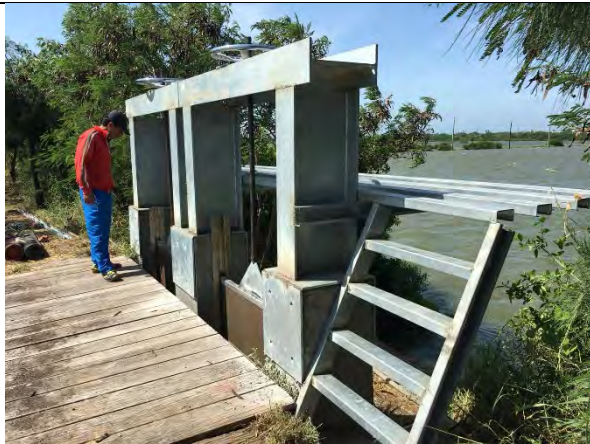
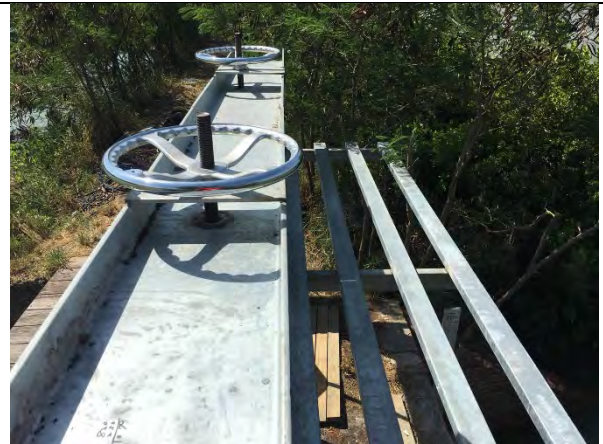
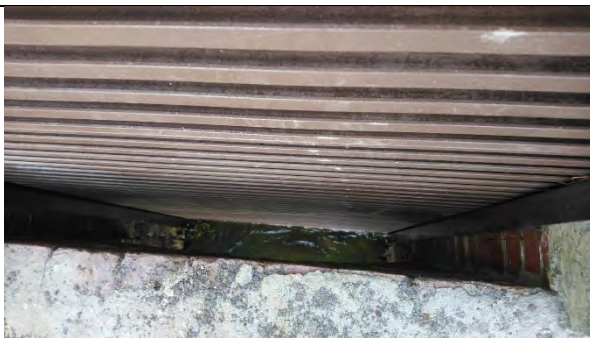
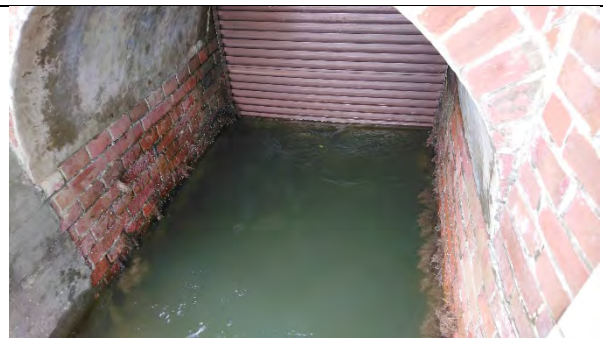
4-2 水門修復現場紀錄

在水門修復過程中發現水門板無法完全下降，經現場工作人員至水下探索發現以下問題：

原水門是以木料製成，水門門板之結構角材由最下方斷裂而無法完整

經填補門板下方凹洞之後，放下閘門板測試其水密性(圖 4-2)。經測試，水密性狀況不錯，雖有些許滲漏但此滲漏量對於整體水量而言是可忽略的。

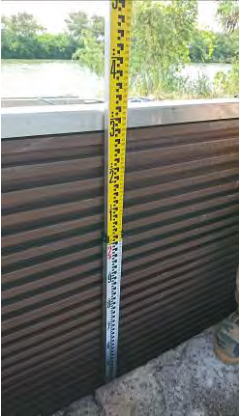
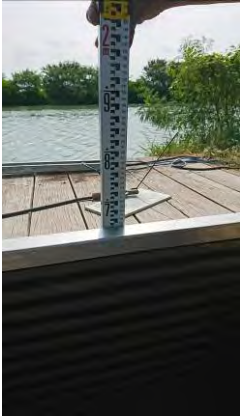
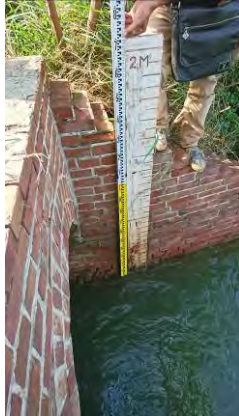
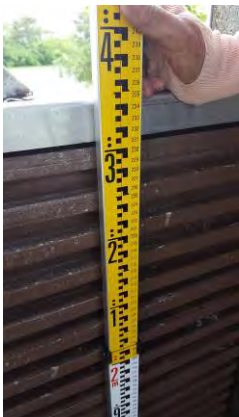
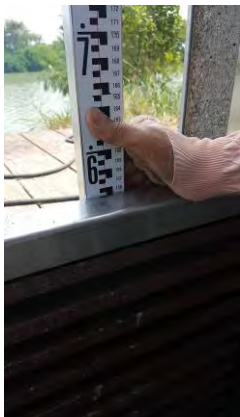
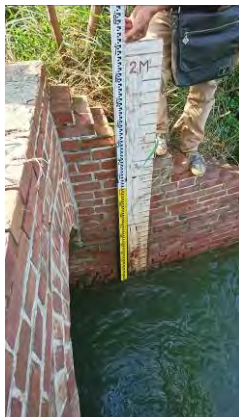
計畫區之水位調控試驗計畫分為兩個階段：第一個階段是在水門完工後，了解關閉後水門內外水位差異，並觀察期閉合情形。此階段於 107.9.28 及 107.9.30 兩日進行，其水門內外水位如下所列。水門南側內水處原設有木質水尺，水門修復完竣後經觀察內池水位保持在 35cm 刻度；該刻度若以本計畫新設置之水尺處量測水深得水深為 164cm(詳下列照片)，即前述水位 35cm 代表該處水深 164cm。

<p>107 0928, 09:17, 內水 231.5cm</p>

<p>107 0928, 09:18, 外水 164.0cm</p>

<p>既有水尺讀數：35cm</p>

<p>107 0928, 11:41, 內水 234cm</p>

<p>107 0928, 11:41, 外水 155.0cm</p>

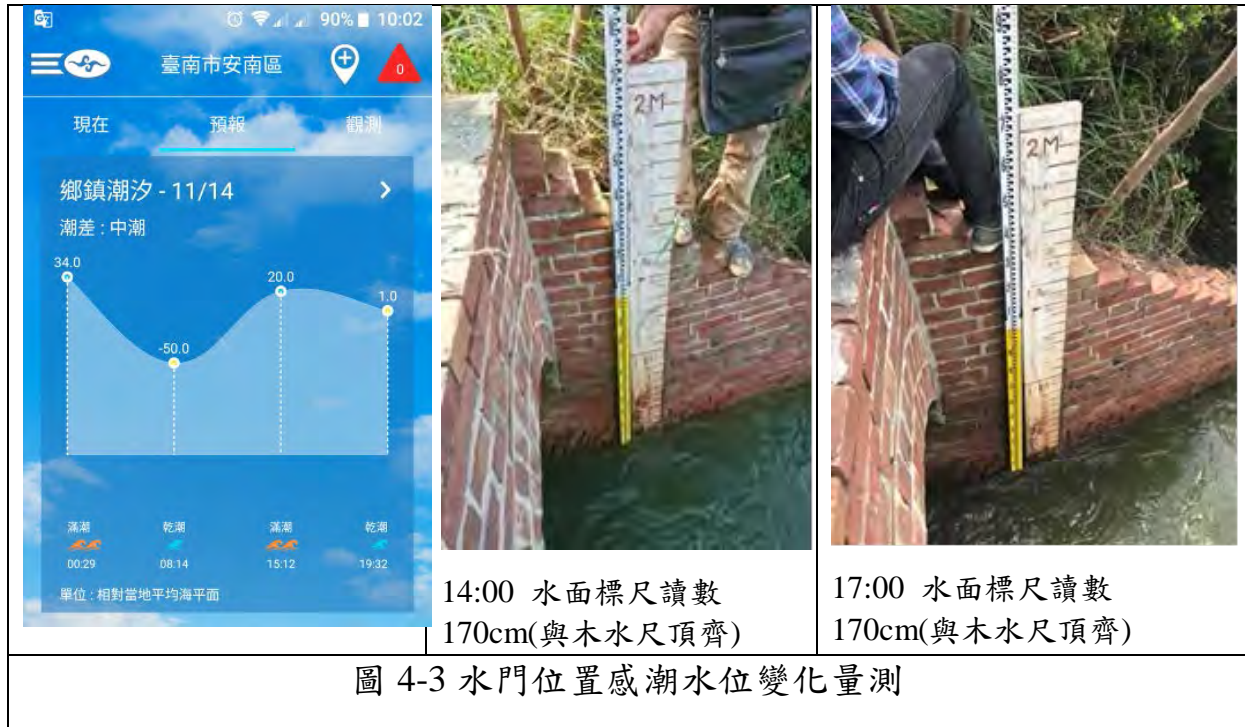
圖 4-4 水門開啟於漲退潮時計畫區內水流方向

第二階段測試試驗區內外水位差異和最大差異到達時間。本計畫於 11 月 14 日，配合潮汐時間將水閘門完全開啟之情況下進水(水門下緣離開水面，約提昇 1.5m 高)。如 3-3 節中所述，本計畫區雖為感潮區，但並非直接受到潮汐所影響，而是需要經過一段時間經由古運鹽河道將潮汐推移經由水門進入，加上計畫區面積廣闊(約 53 公頃)且平緩，計畫區水體面積遠大於水門通水面積且水位受潮汐變化影響，因此在歷經 3 小時(14:00-17:00)延時後於水門處觀察內水水位，其水位差異變化於水門入流處在三小時之間小於 5 公分(圖 4-3)，於誤差範圍內，很難判斷其水位變化量。此外，本計畫進一步勘查全區此時之水流變化，在漲潮時是由樣區 B8→B9→B7→B6，但變化量差異很小，而退潮時之水位變化則是由 B6→B7→B9→B8(圖 4-4 所示意)；且其水流主要是因樣區間之土堤破口或既有潮溝所致。

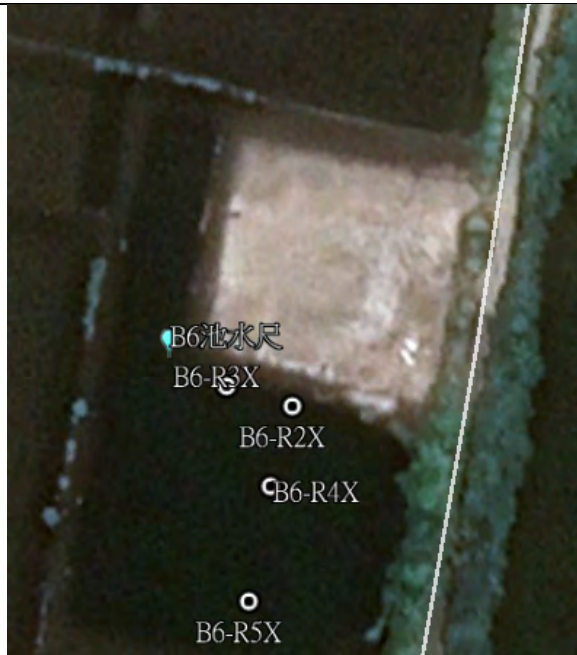
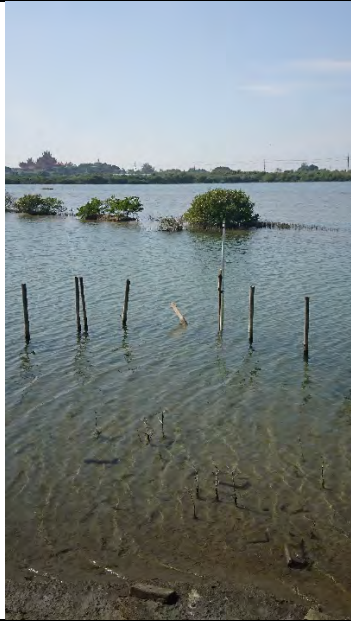
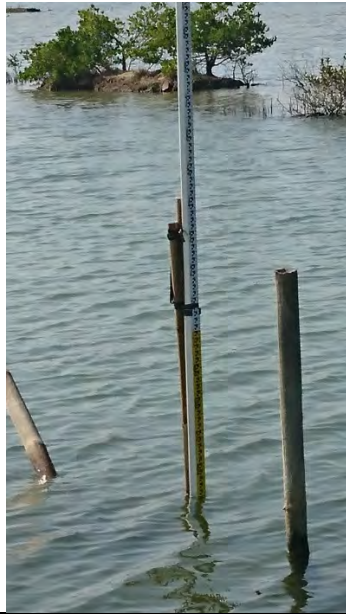
圖 4-5 樣區 B06 設置水尺位置及照片

為使計畫區便利觀測水位變化情形，除了改善後的水門外，本計畫在另一個受到外水(地表逕流)影響的樣區 B06 設置一個水尺，其設置地點和照片如圖 4-5 所示。

水尺位置經緯度座標:

23.024564°, 120.140218°
