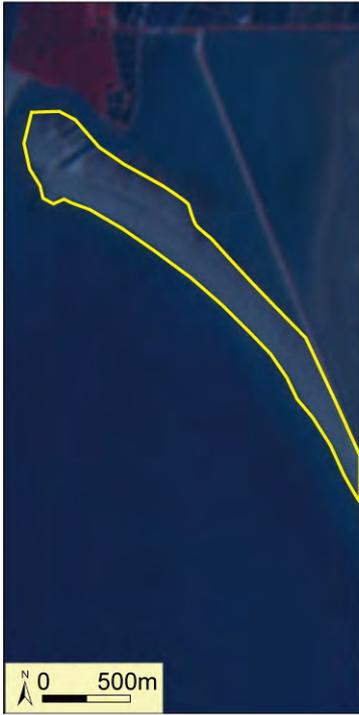
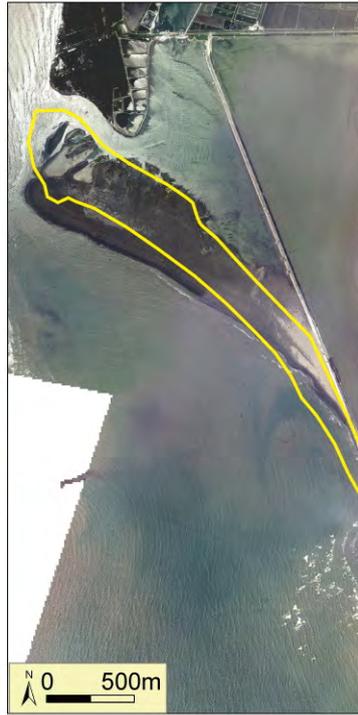
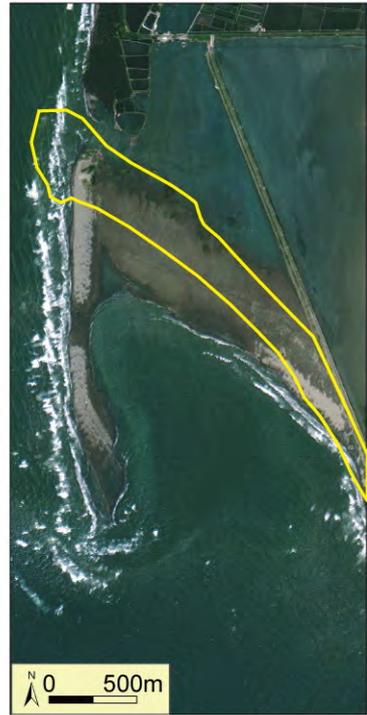
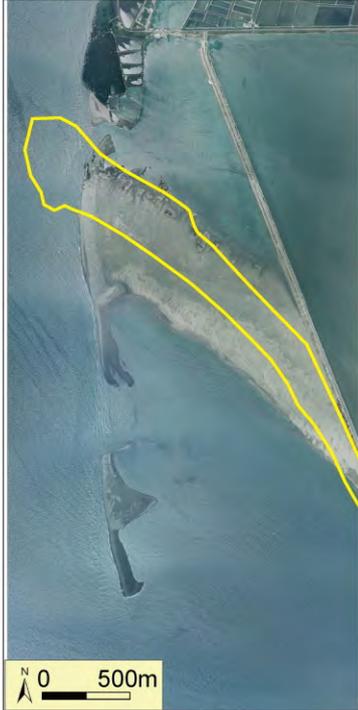
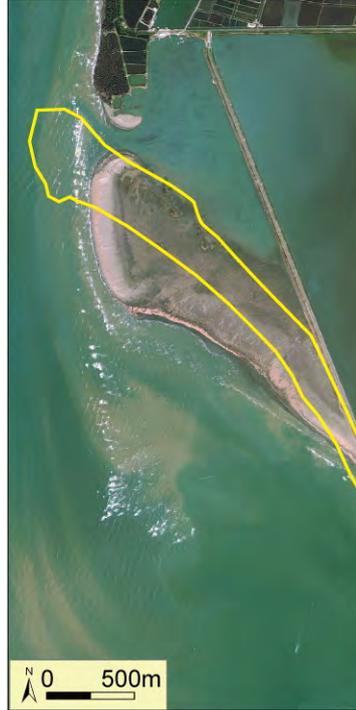
圖4.8 新浮崙沙洲變遷圖

新浮崙沙洲位於黑面琵鷺保護區的西側，沙洲呈現西北東南走向，東南側與保護區的堤防連接（圖 4.8）。在 1997 年沙洲的寬度約 200 公尺，至 2001 年，沙洲的北側有往南加寬的現象。至 2007 年沙洲持續往南加寬約 200 公尺，甚至在西北端發育出往南的小沙洲，使的沙洲的型態發生改變；然而位於西北端的沙洲，則持續往東南侵蝕後退，估計往東移動約 200 公尺。至 2009 年 4 月小沙洲中間被海水衝破分成兩段，原本的新浮崙沙洲則變化不大。至 2009 年 11 月新的小沙洲已經完全消失。整體而言新浮崙沙洲從 1997 年至 2009 年，沙洲的西北端往東移動約 250 公尺，沙洲的面積則往南擴張約 200 公尺，型態上原本細長的沙洲，在 2009 年變成寬短的沙洲。

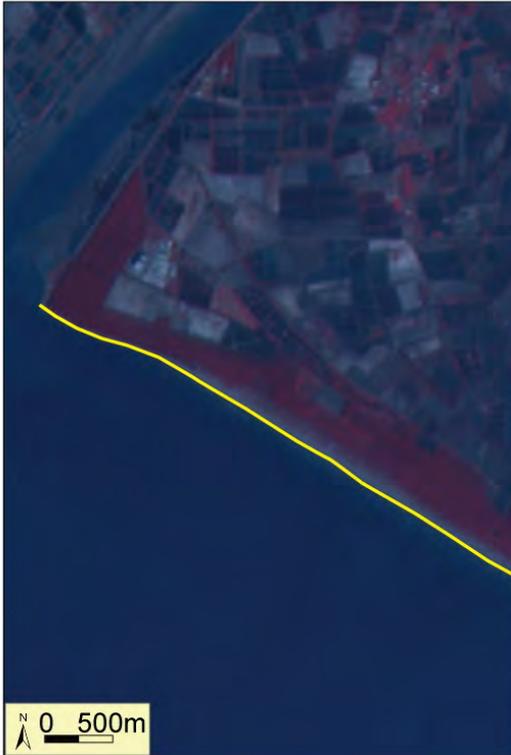
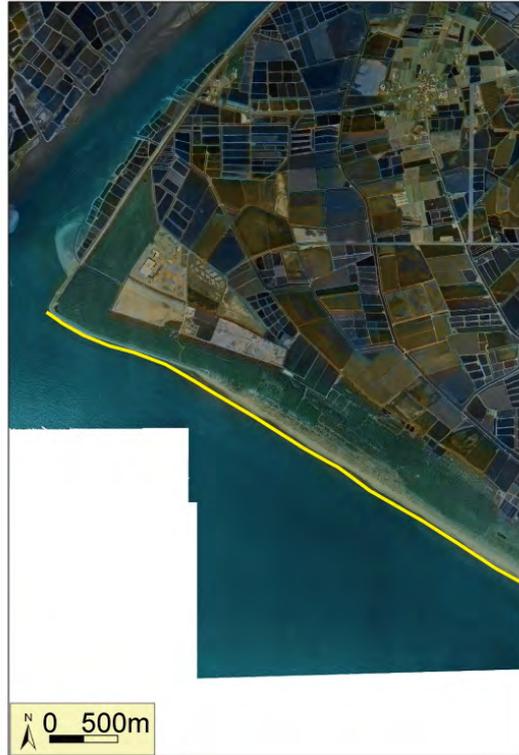
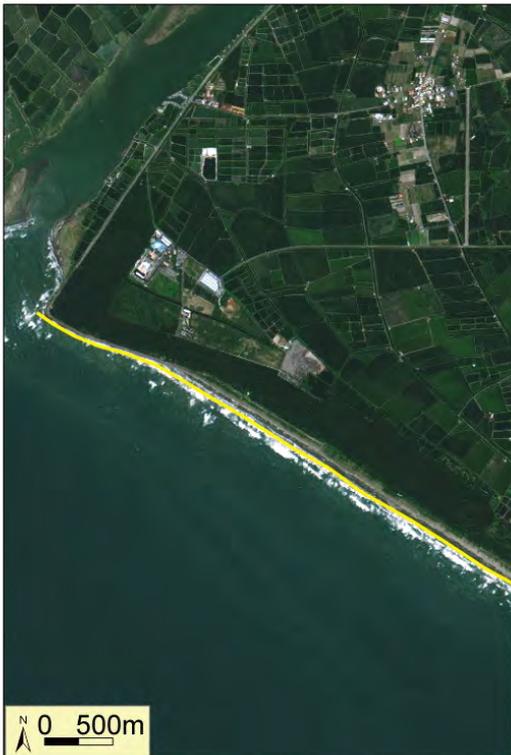
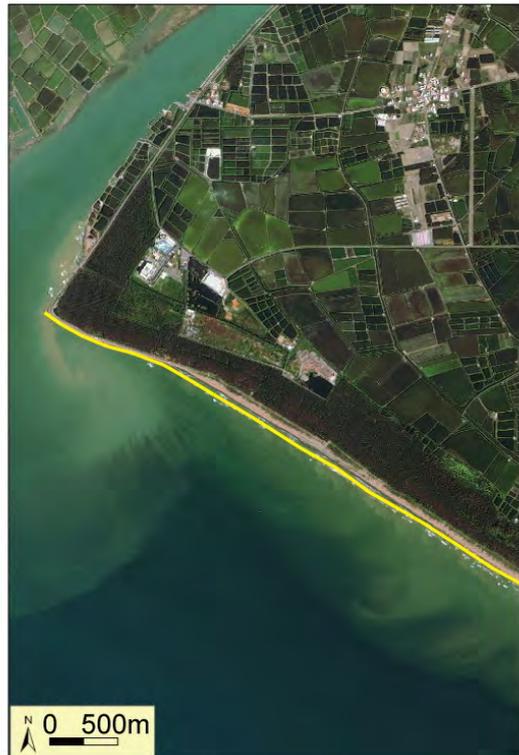
圖4.10 台南城西濱海沙洲變遷

台南城西濱海沙洲位於曾文溪口與鹿耳門溪口之間（圖 4.10），自 1997 年沙洲的北段（靠近曾文溪出海口）已無明顯之沙洲，在中段部分約有 100 公尺的寬度，吳盈志等（2006）研究結果顯示目前此段海岸是呈現平衡穩定的狀態，而本研究觀察 1997 年至 2009 年間影像，也可以看到變化並不明顯，表示此區目前仍是呈現穩定的狀態。

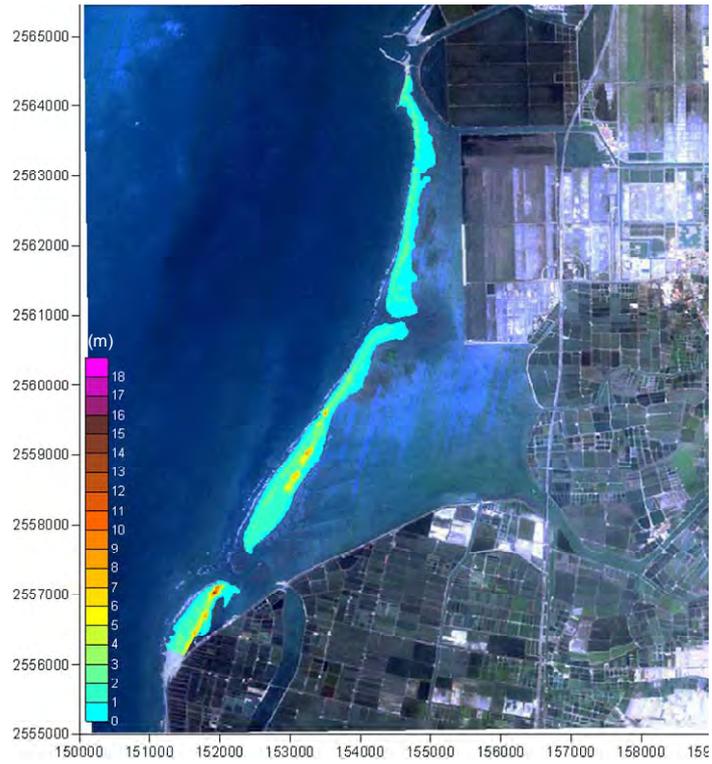
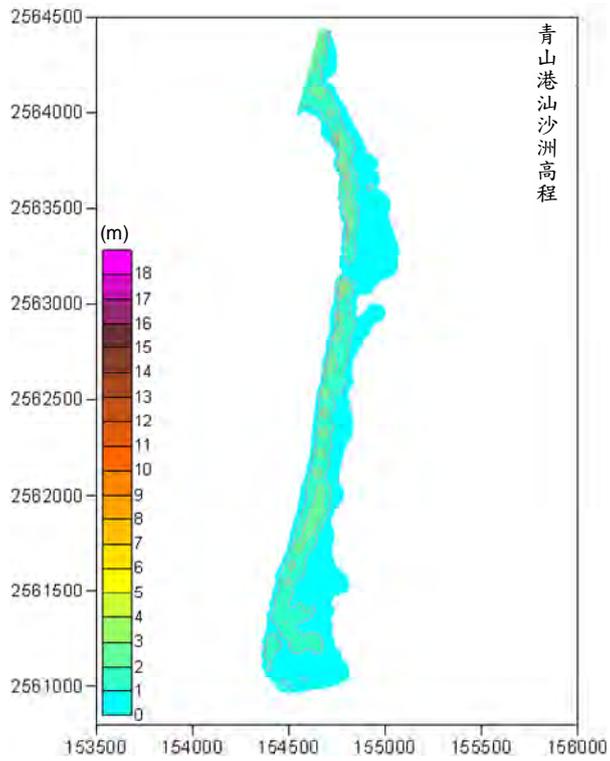
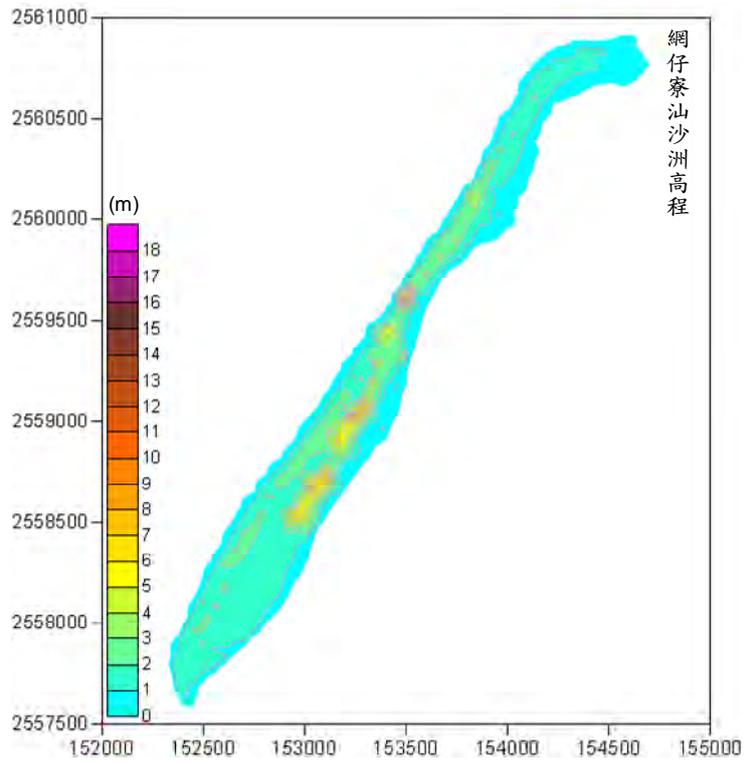
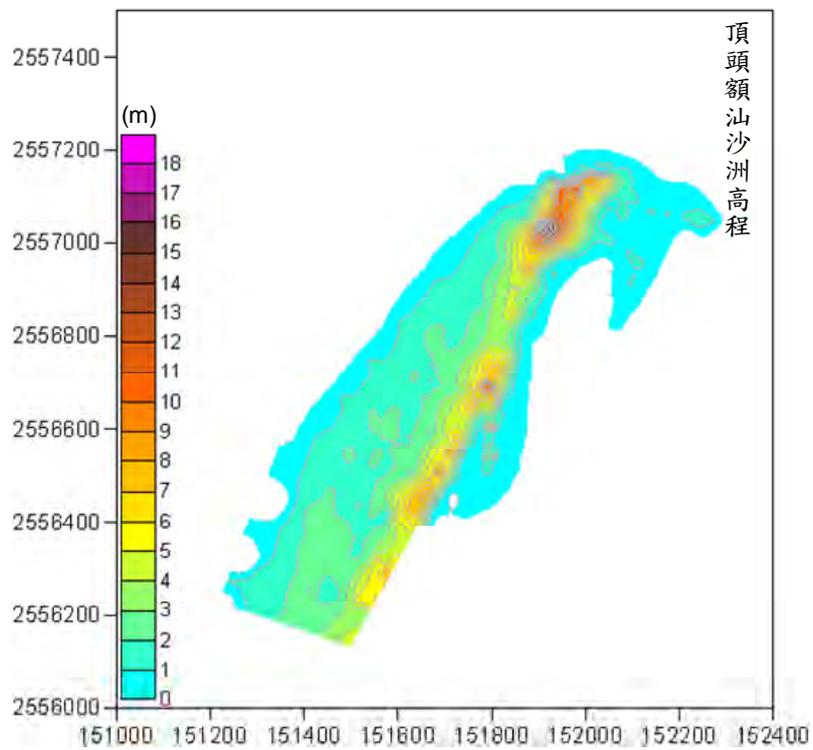
圖4.11 七股瀉湖沙洲第一次測量高程圖

圖4.11與圖4.12所示為地形高程及等高線平面分佈圖,測量資料中位於頂頭額沙洲第11斷面附近之沙丘最高達17.39m,網仔寮沙洲第34斷面附近之沙丘最高為9.98m,青山港汕沙洲較低,於第85斷面附近沙丘最高僅3.39m。

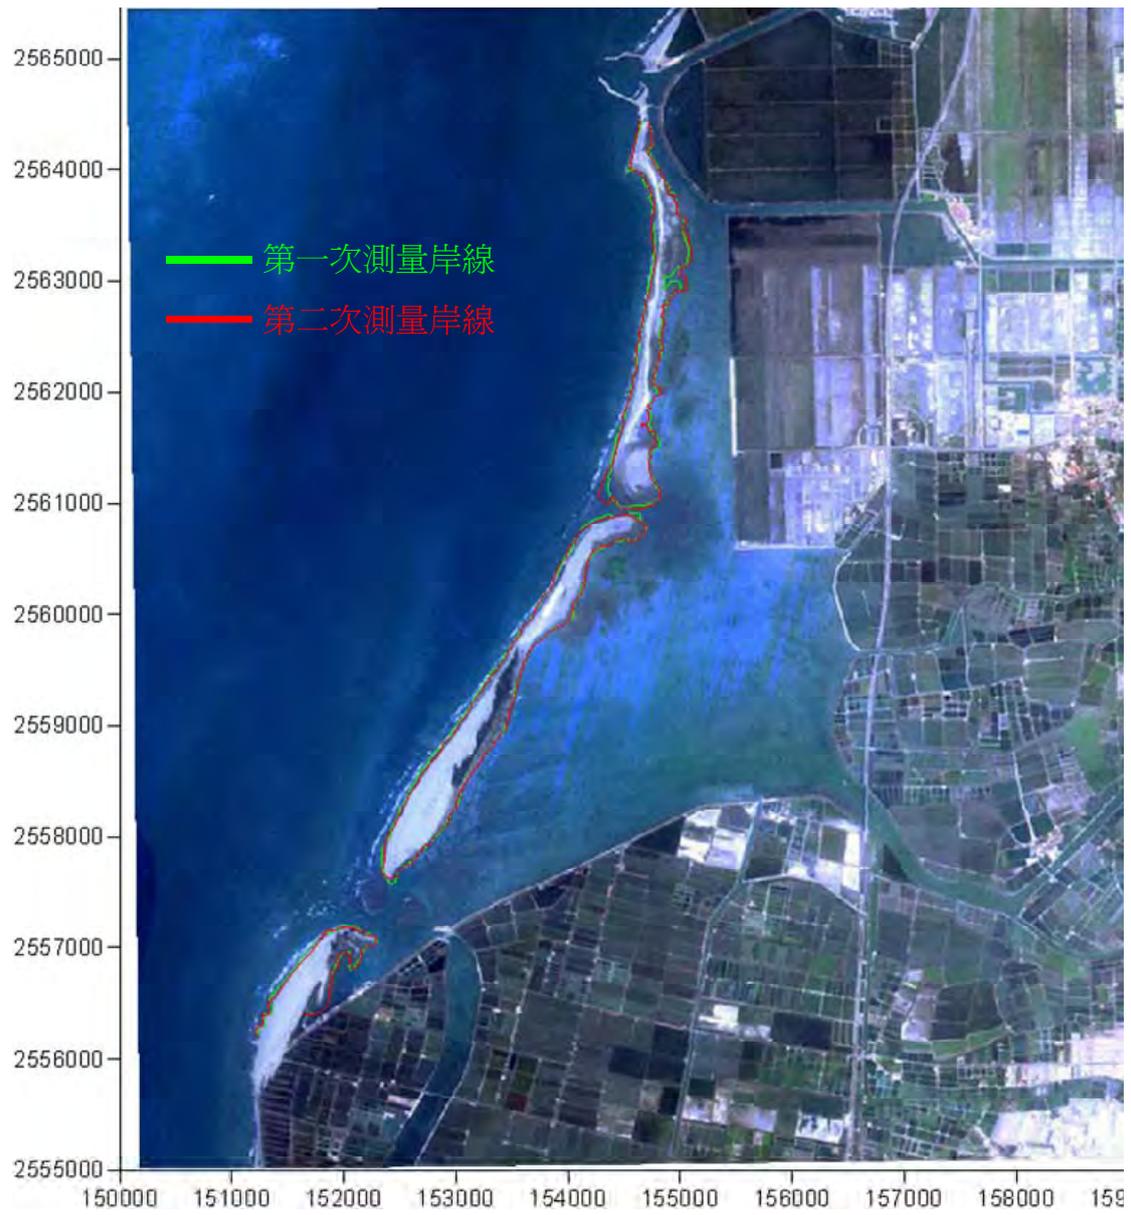
圖4.13 七股潟湖沙洲二次測量岸線位置圖

青山港沙洲中斷面80~74附近海側岸線後退, 而其潟湖側淺灘於斷面81~77則呈現向湖淤積情況, 尤其於斷面80至斷面77沙丘遭受越襲破壞, 已無明顯沙丘存在, 於較高潮位時該區儼然形成新的潮口, 目前相關單位已於該區以太空包填土築土牆搶險暫時抵擋波潮之侵蝕。而其最南側潮口處靠海側則新增一大片淺灘。

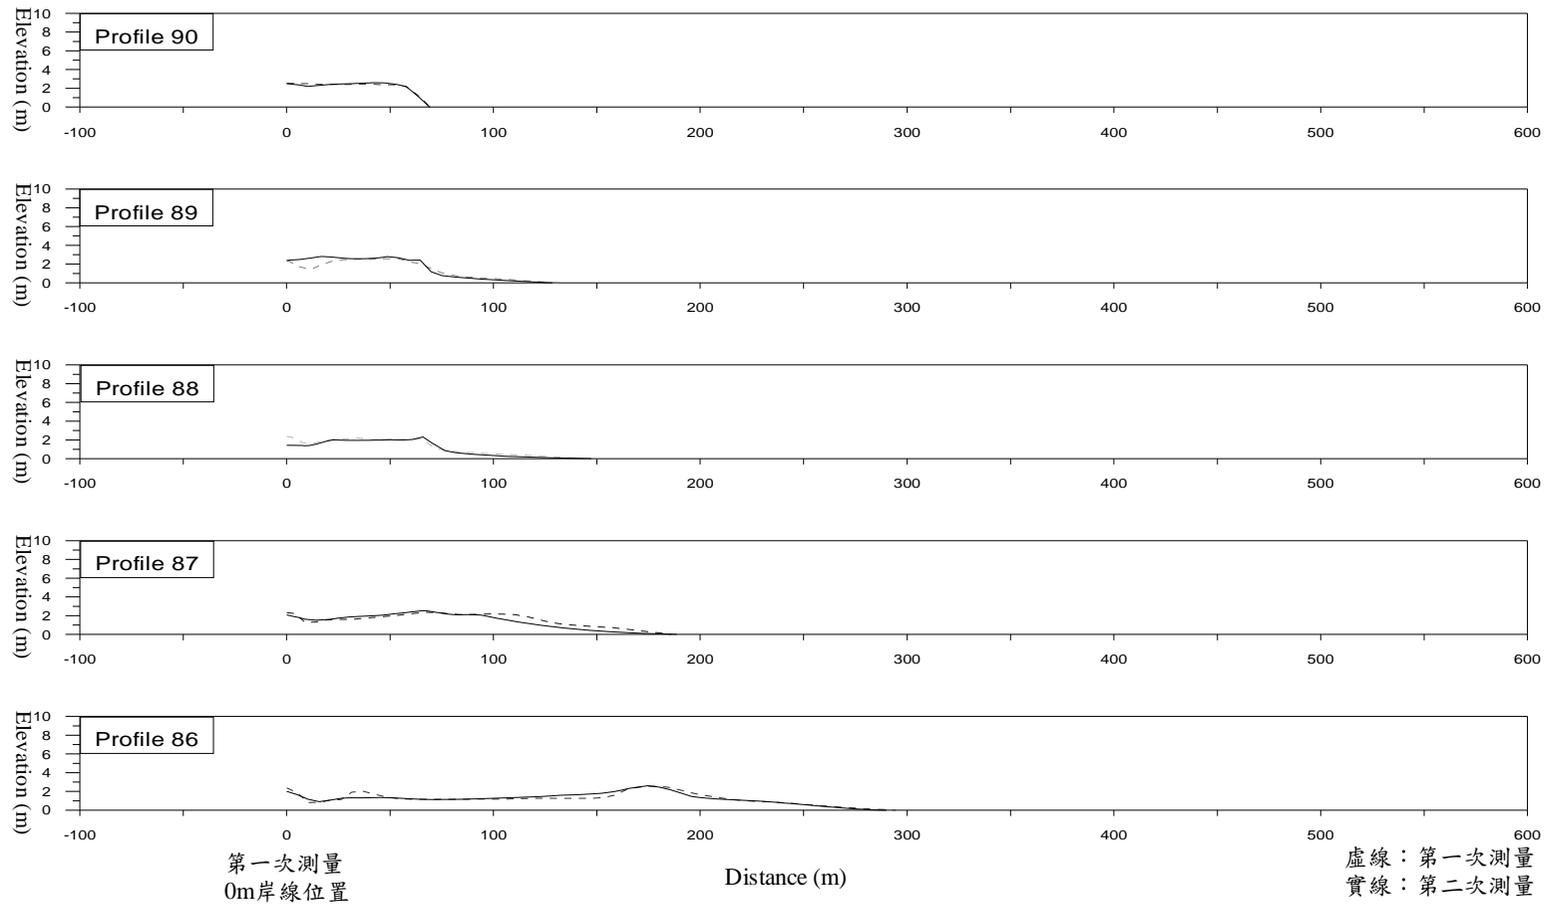
圖4.14 沙洲斷面高程圖(profile90~profile86)

斷面90~斷面86向海側有類似防波堤之水泥方塊高程約E.L.+2.4m,護基處有消波塊,然其前方因直立壁導致波浪反射能量加劇導致前方已無沙灘存在,此區段沙洲寬度向北側遞減。

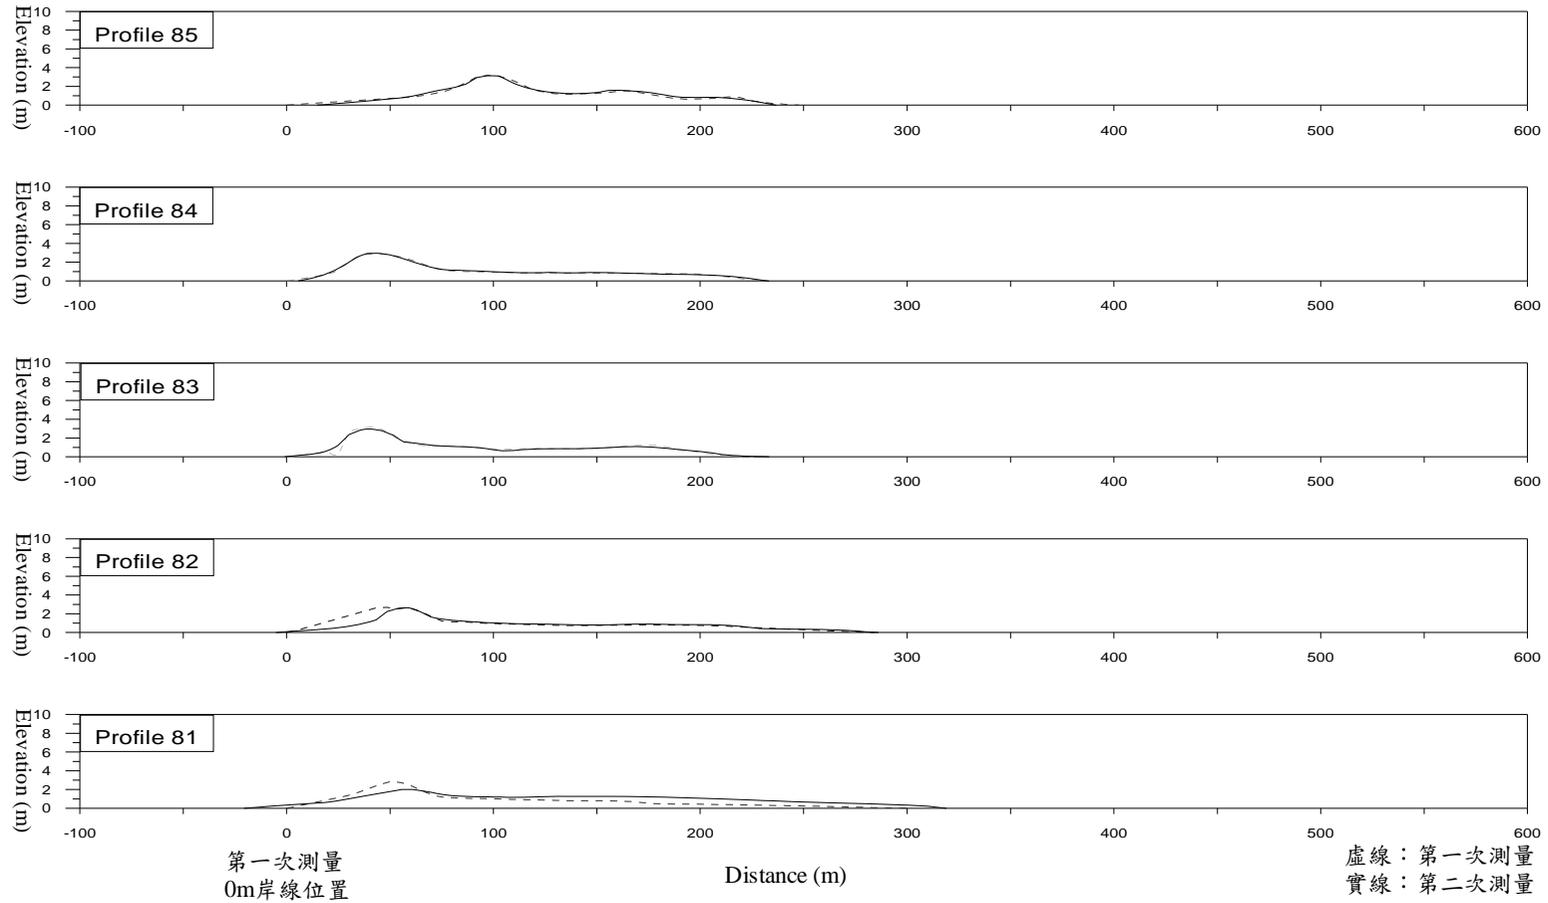
圖4.14 (續1)沙洲斷面高程圖(profile85~profile81)

由斷面圖可看出兩次測量期間，沙丘遭受侵蝕主要分布於斷面82~斷面72，其中以斷面81~斷面77沙丘遭受暴潮及溯上水流之越洗破壞最為嚴重。

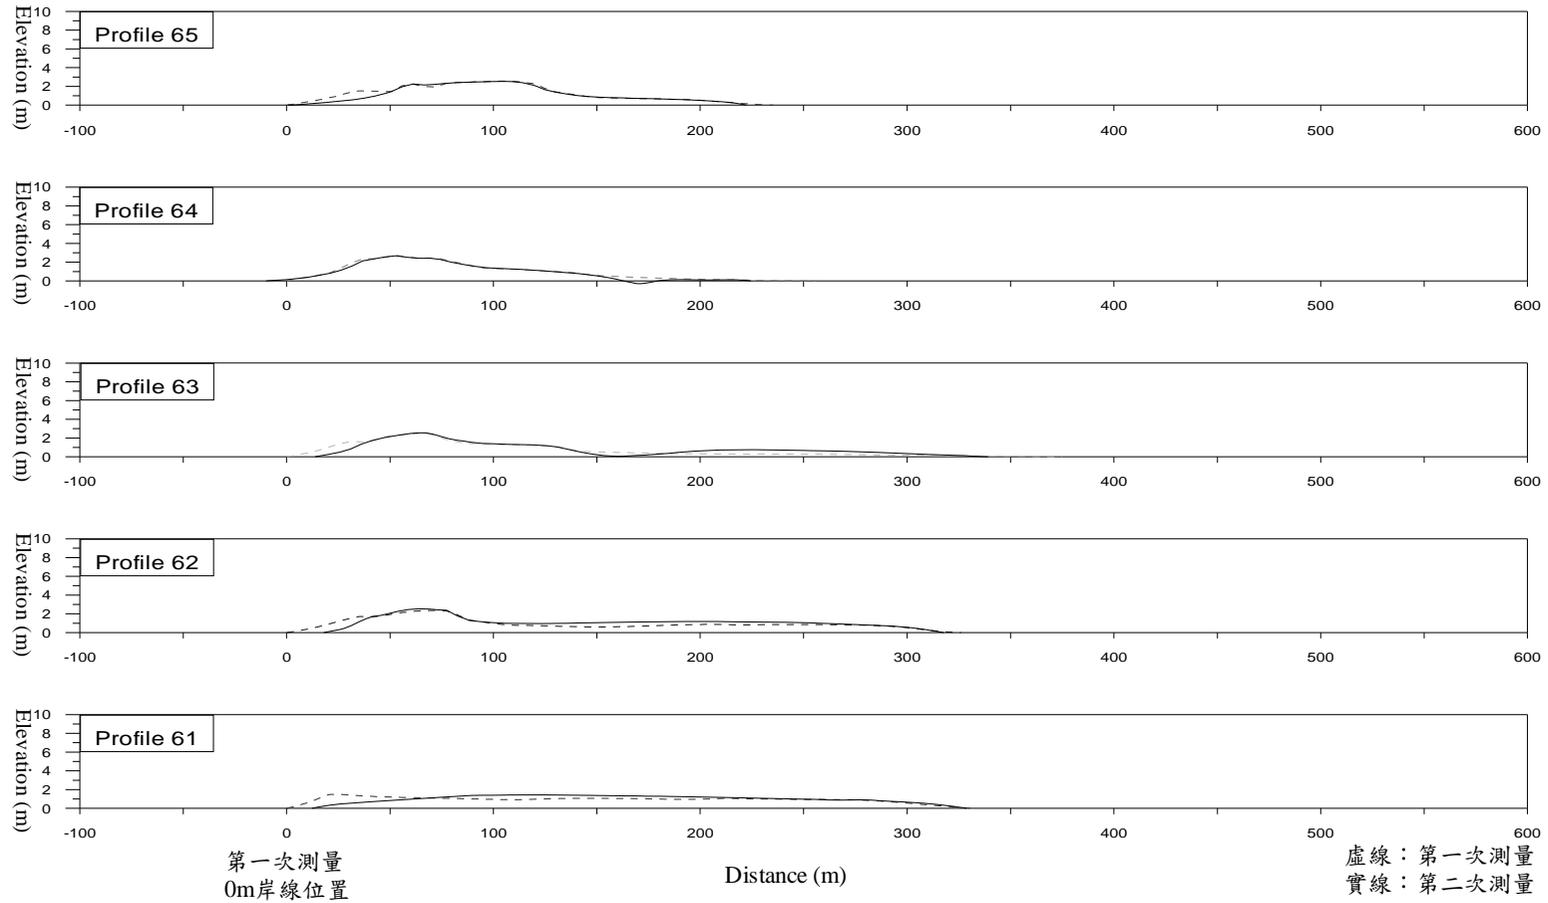
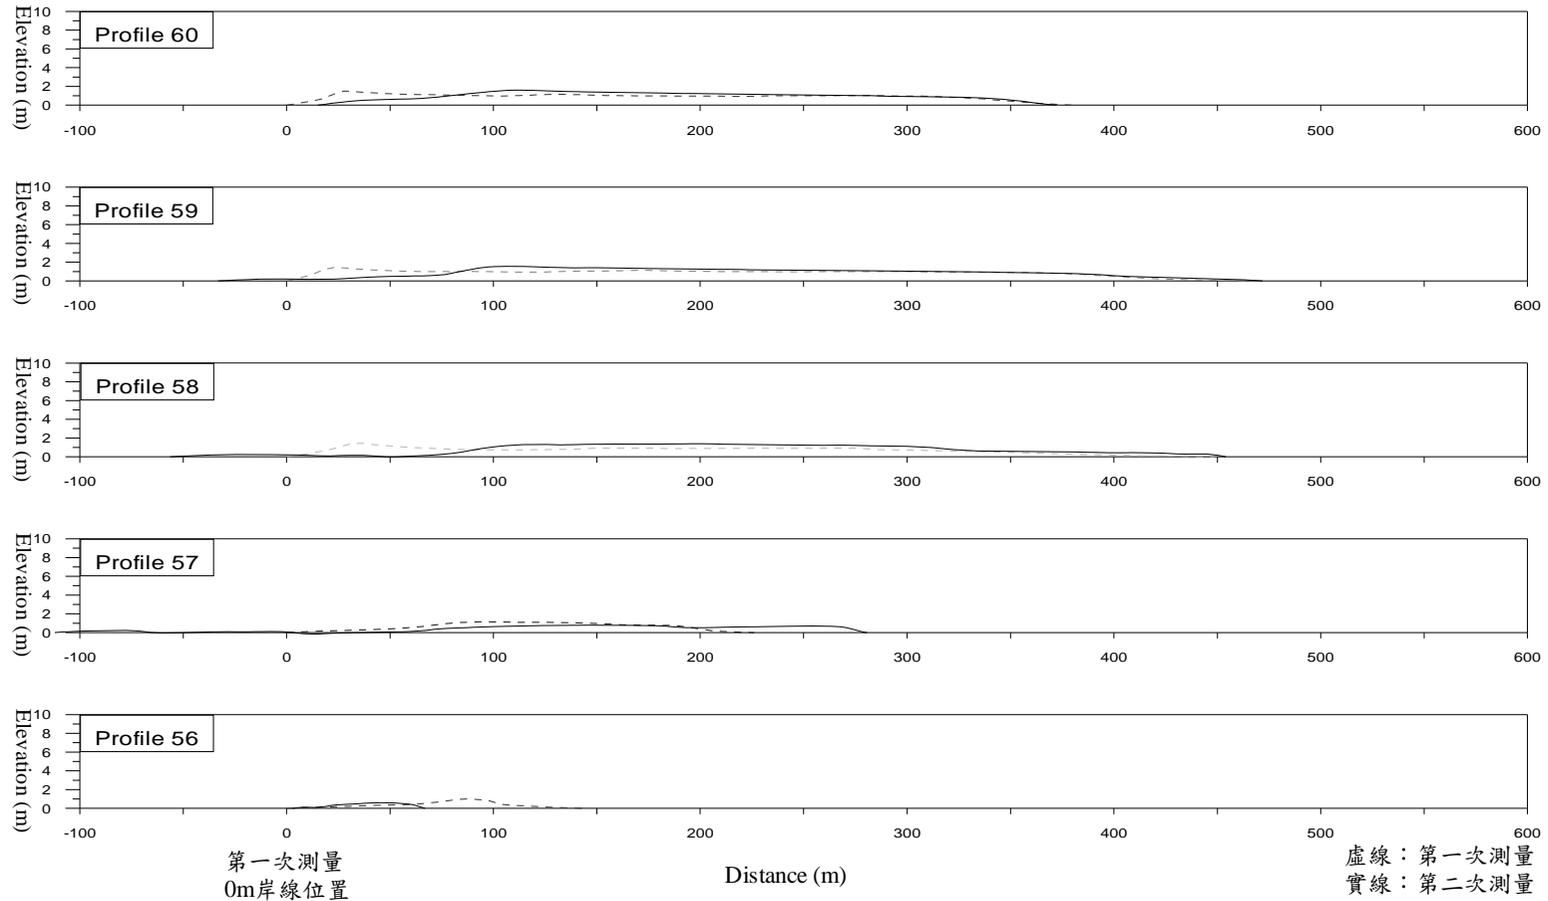
於本沙洲南端潮口處北測斷面63~斷面58沙丘後方潟湖側之潮間帶較寬，故相對本沙洲其它斷面而言較為寬敞(斷面59第一次測量最寬達464m，第二次測量則展寬為504m)，然此區沙丘高程相對亦較低，當漲潮潮位較高時，將有大片面積的沙洲潛沒入水中。

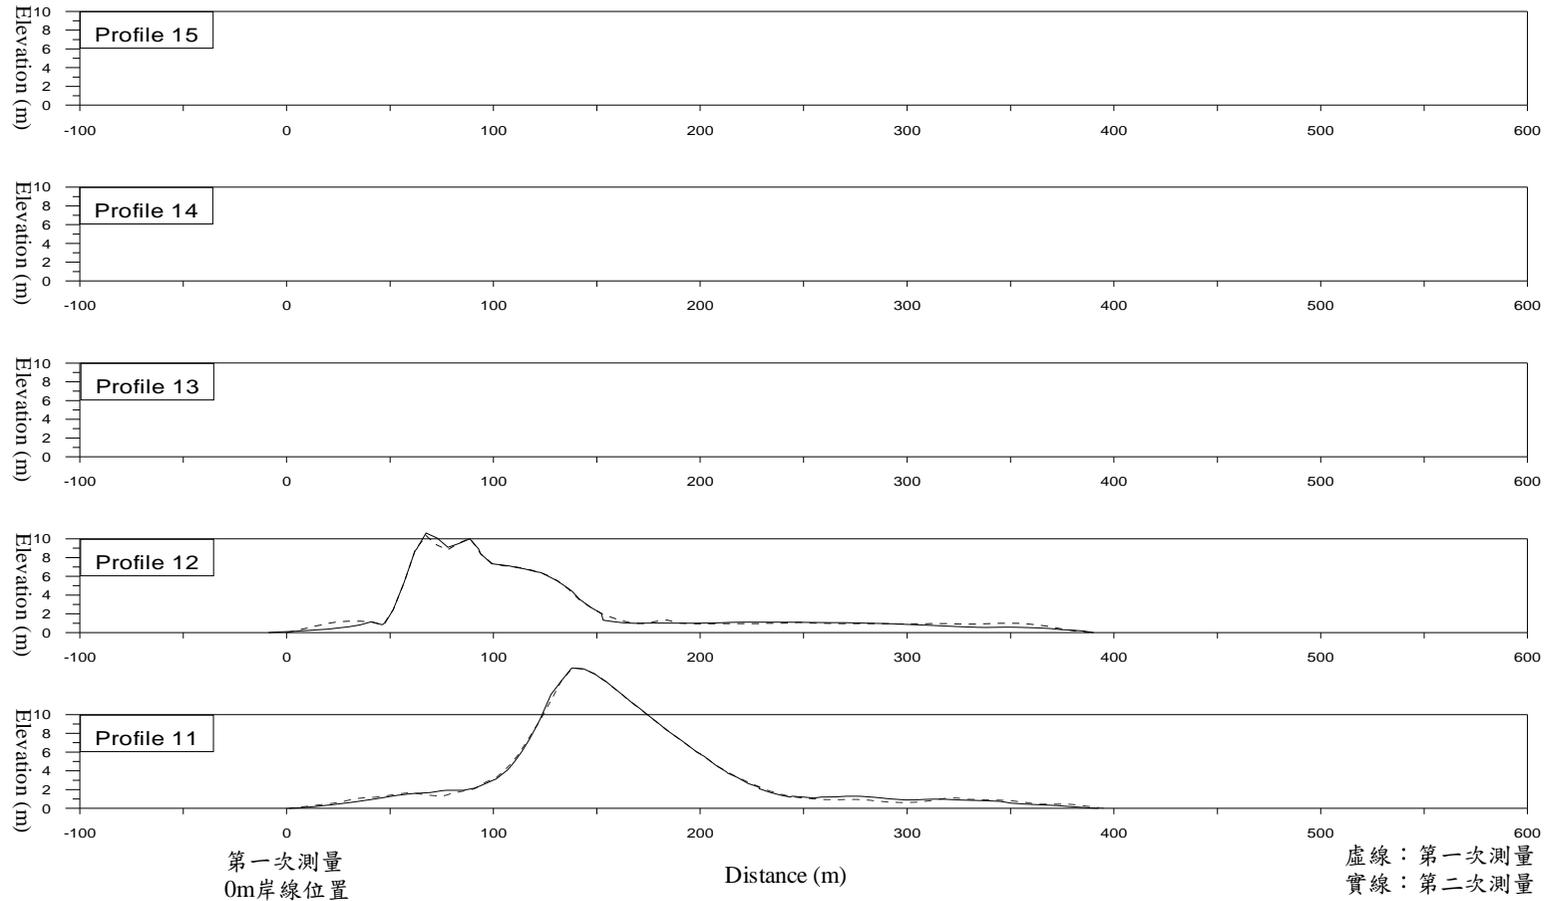
圖4.14 (續15)沙洲斷面高程圖(profile15~profile11)

此外, 頂頭額沙洲斷面12高聳之沙丘高程往北側潮口(斷面14~斷面18) 劇降, 斷面12~13區間已是平坦的潮間帶海岸地形, 沙丘前方幾乎已經沒有足夠寬度之前灘平台用以削減波浪能量, 現場地形有明顯受波浪淘刷導致土壤崩落之景象。
