# 陽明山國家公園馬槽橋災變及其 鄰近地區之環境地質研究 報 告

委託單位：內政部營建署陽明山國家公園管理處  
研究者：國立臺灣大學地理學系 張石角教授

中華民國七十六年六月二十六日

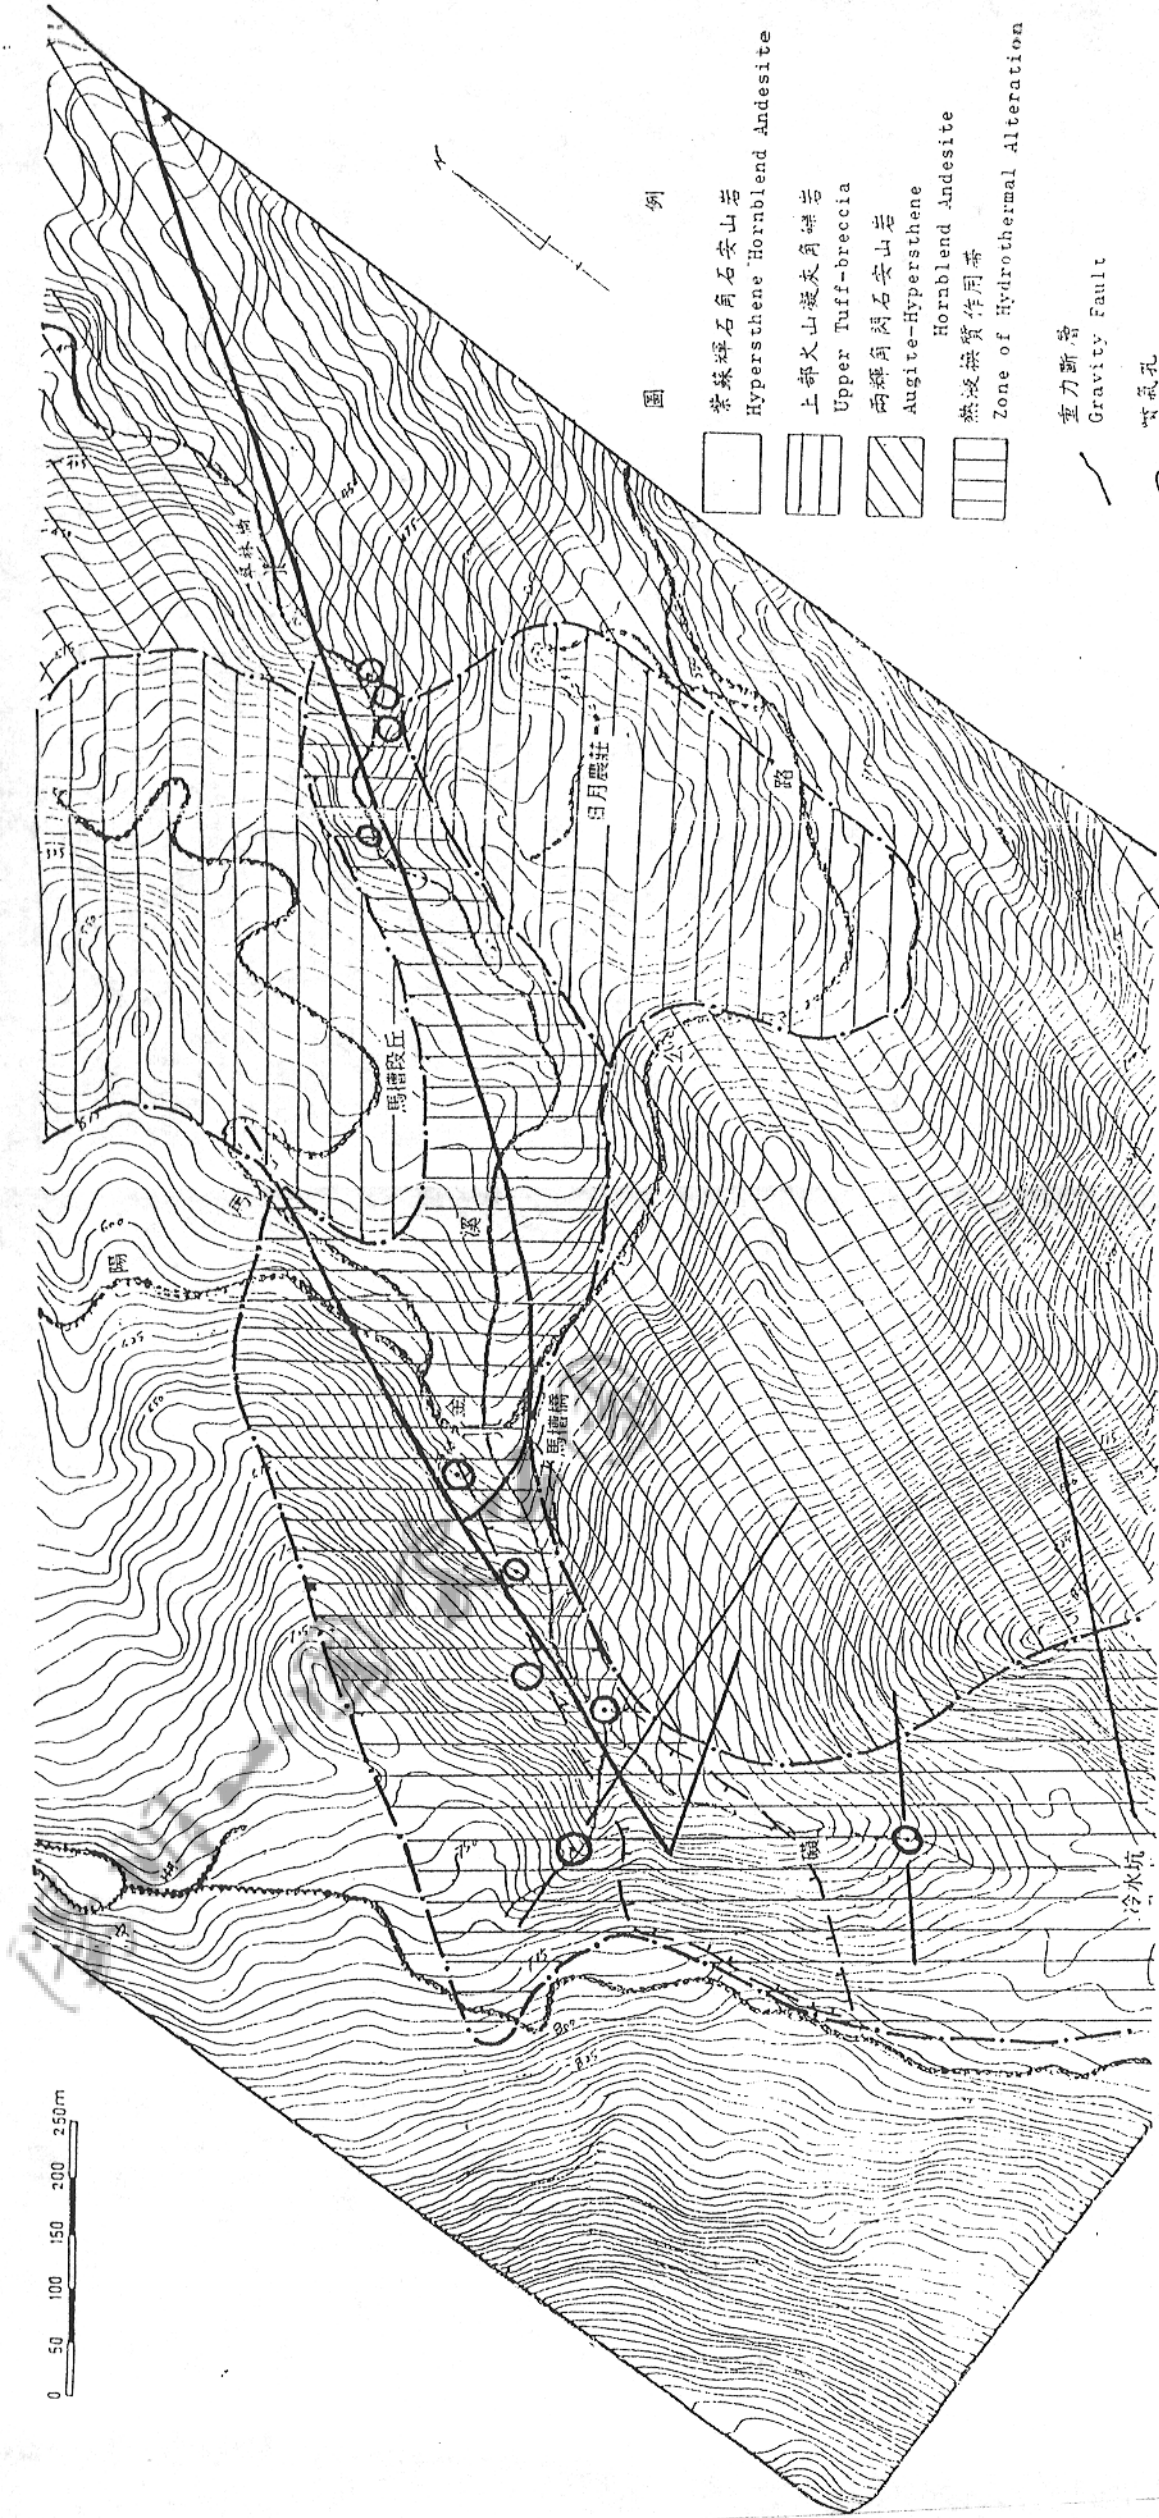
圖三 陽明山國家公園馬槽附近地區地質、溫泉及噴氣孔分佈圖

1. 災害發生區位於七星山東麓，陽金公路馬槽橋附近磺溪上游之河床及其兩岸地帶。南距陽明山九公里，北離金山十五公里，行政區屬北投區湖田里（圖一）。
2. 磺溪發源於七星山東麓之冷水坑，向東北奔流而於金山附近入海，全長 11 公里。在馬槽附近溪床坡降為30 %。
3. 馬槽橋下游，磺溪左岸為一平坦階地，為本區主要農業活動地區；主要聚落在馬槽橋陽金公路旁。位於右岸淺谷之日月農莊則擬開發為溫泉旅舍。
