陽明山國家公園步道遊憩衝擊評估  
暨管理維護機制建置計畫

Recreation impact assessment and  
establishing mechanism of  
management maintenance for trails  
in Yangmingshan National Park

陽明山國家公園管理處委託辦理報告

中華民國 106 年 12 月

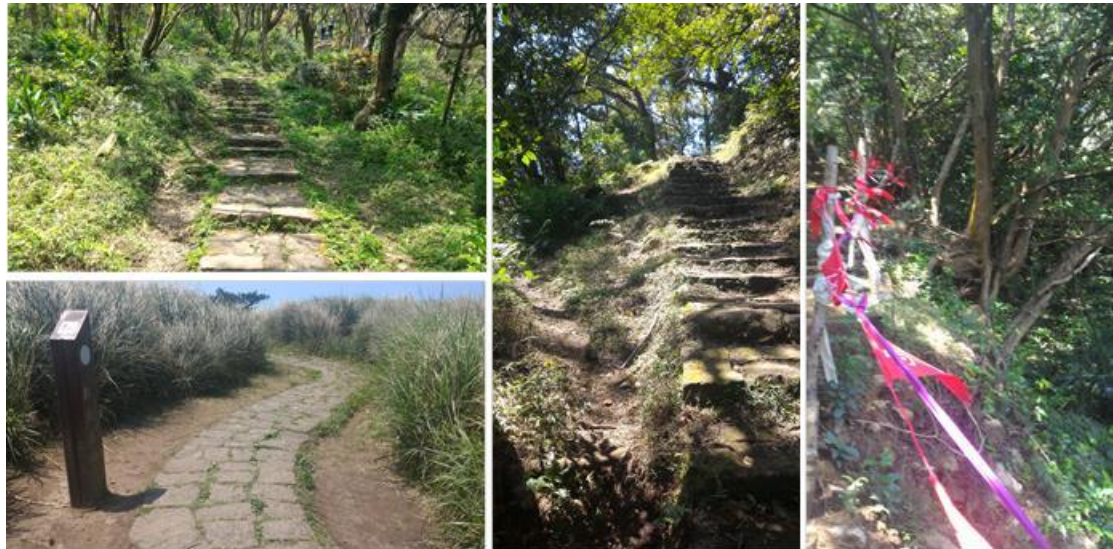
圖 9 面天山-向天山步道現況

興福寮登山口雖有公車路線接駁，但班次甚少，另一登山口需從二子坪遊憩區進入，故進入該步道之交通可及性不高。步道全程幾乎為塊石及石階鋪面，狀況良好，僅有部分路段有坍塌現象，過向天池往興福寮登山口路段較陡峭(見圖 9)。

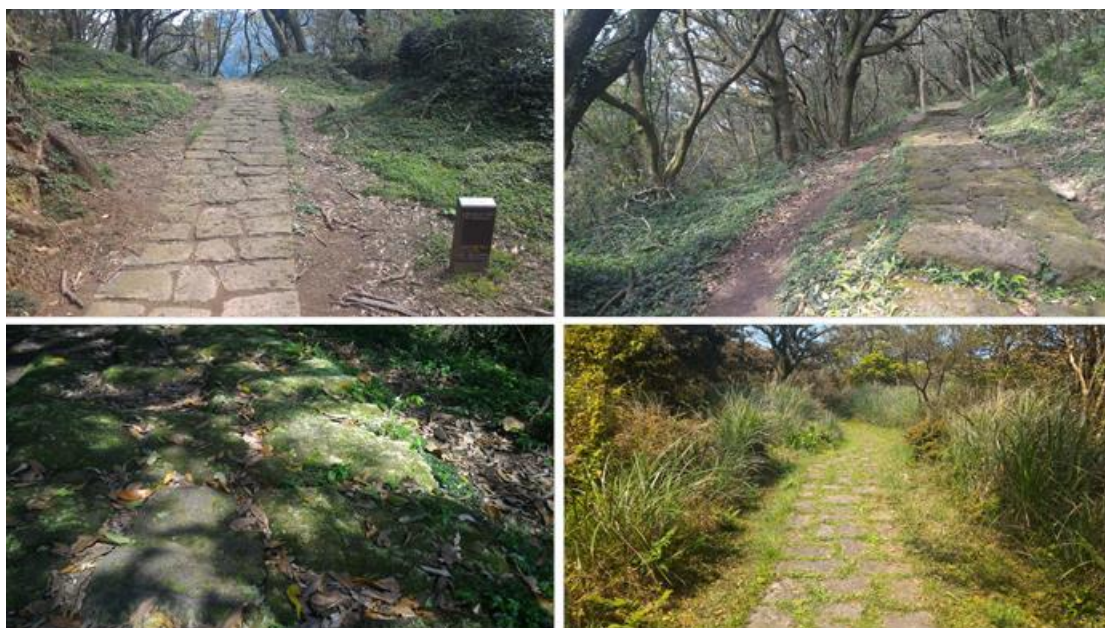
圖 10 菜公坑山步道現況

欲前往菜公坑山步道，遊客多半搭乘大眾運輸或自行開車至二子坪遊客服務站，再步行約 10 分鐘至第一登山口。步道均為塊石鋪面及石階，步道坡度平緩好走，許多遊客會順遊二子坪步道。步道狀況大致良好，但有少部分路段仍有民眾行走在步道兩側，因而形成步道擴張之現象(見圖 10)。

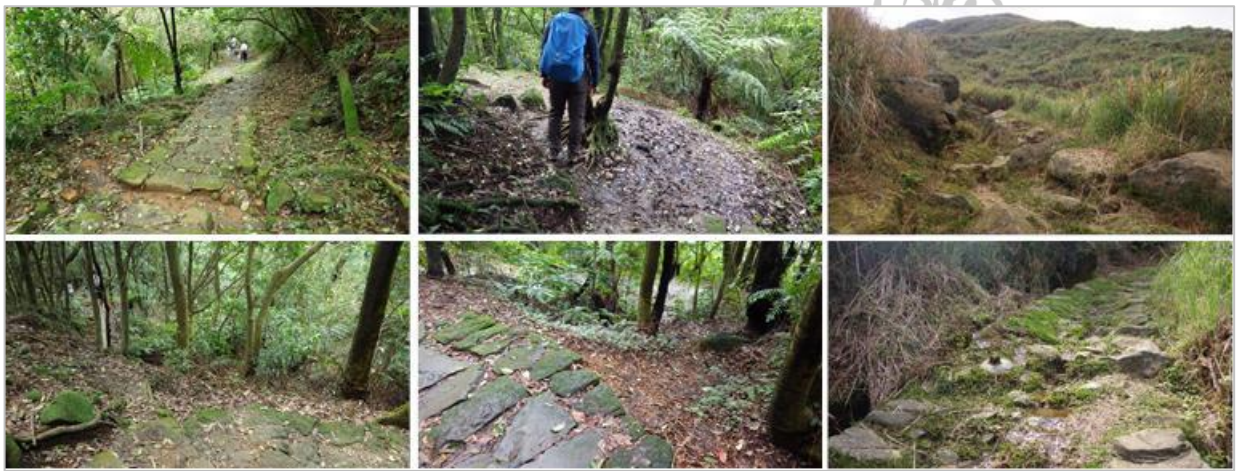
圖 12 金包里大路與日人路步道現況

過許顏橋後往八煙方向路段目前仍為封閉的狀態，第一階段現勘路線為擎天崗嶺頭崙至上磺溪停車場登山口路段。金包里大路沿線鋪面較完整，也有導水設施的設置以減少雨水徑流與積水，許顏橋過後之路段地勢較平緩處，由於步道蜿蜒，有多處由民眾作為捷徑之社會步道。靠近金包里大路城門路段有許多遊客停留拍照，以擎天崗嶺頭崙為起點的日人路之字形步道，主要為原始之自然泥土步道，步道狀況大致良好(見圖 12)。

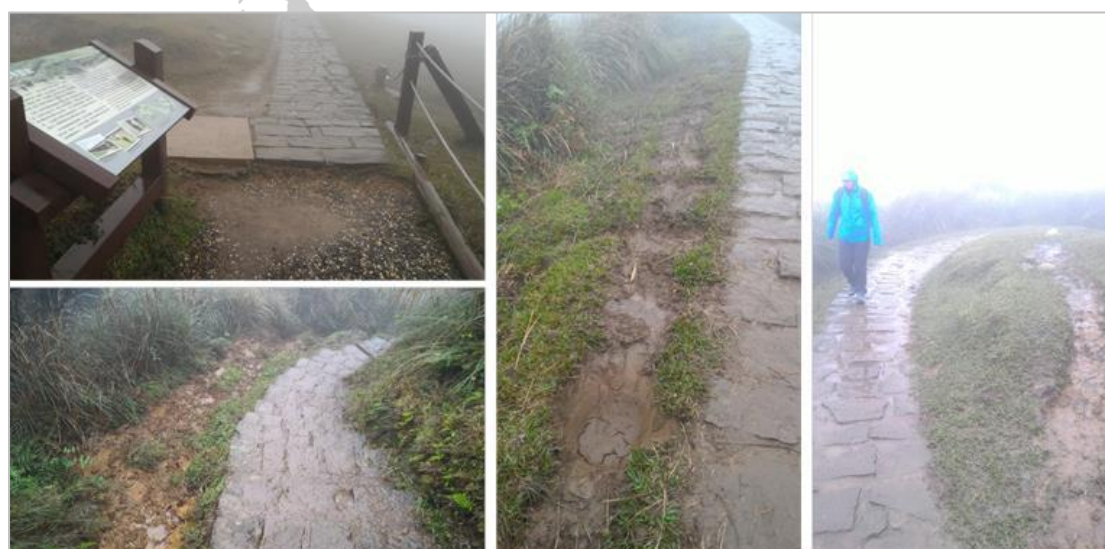
圖 14 擎天崗環形步道現況

步道前段為碎石步道，狀況良好，中後段步道受牛隻踩踏情形較為嚴重，產生多處積水。此外由於步道坡度平緩且轉彎處多，產生不少因捷徑而形成的社會步道(見圖 14)。

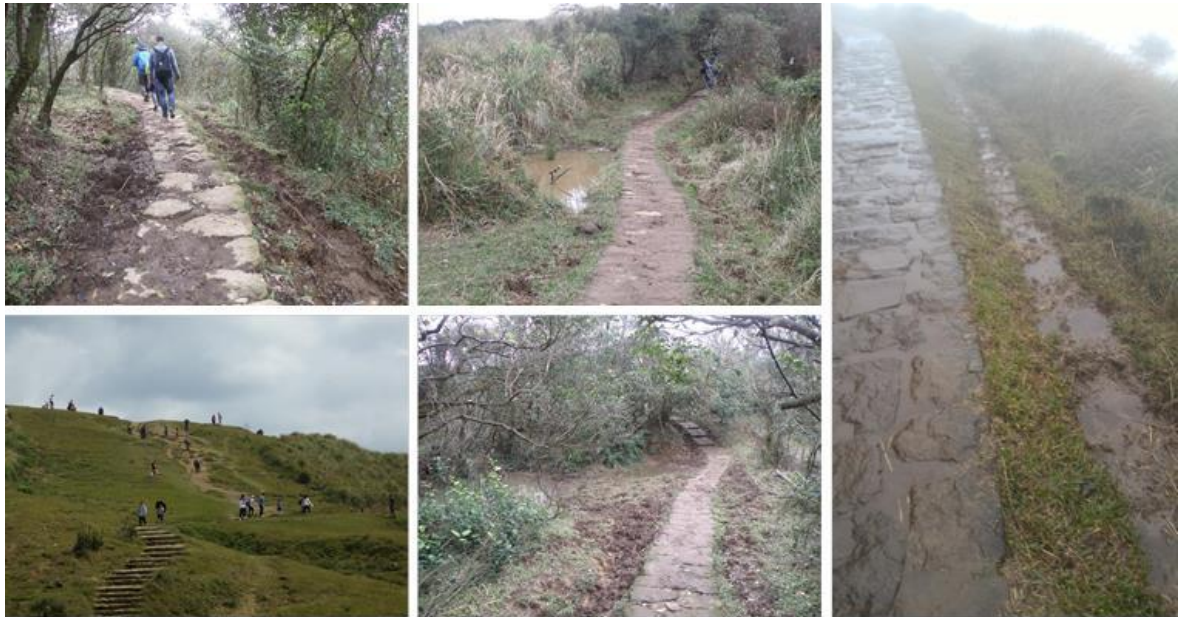
圖 15 頂山石梯嶺步道現況

靠近風櫃口登山口之步道路段穿過森林，路面有苔蘚覆蓋較為濕滑，靠近擎天崗嶺頭崙的部分路段，步道兩側受牛隻踩踏情形嚴重，有沖蝕凹陷及積水的情形。此外步道旁部分草地養護用地，雖有告示牌提醒民眾禁止進入，但仍有許多遊客踩踏草皮爬上視野較佳處(見圖 15)。

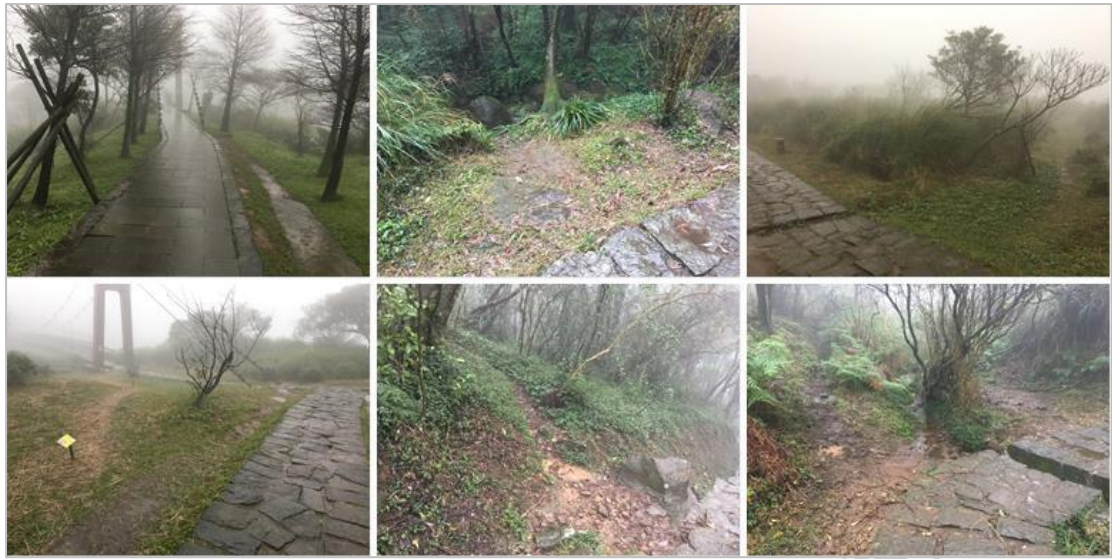
圖 16 冷擎步道現況

步道連接冷水坑遊憩區與擎天崗草原，來訪遊客人數眾多。步道鋪面多為石板路、枕木土階及石階，狀況良好，僅有幾處因捷徑而形成的社會步道。另一方面，由於民眾探訪採礦遺址以及到步道旁的溪流戲水，有步道分生的情形發生(見圖 16)。

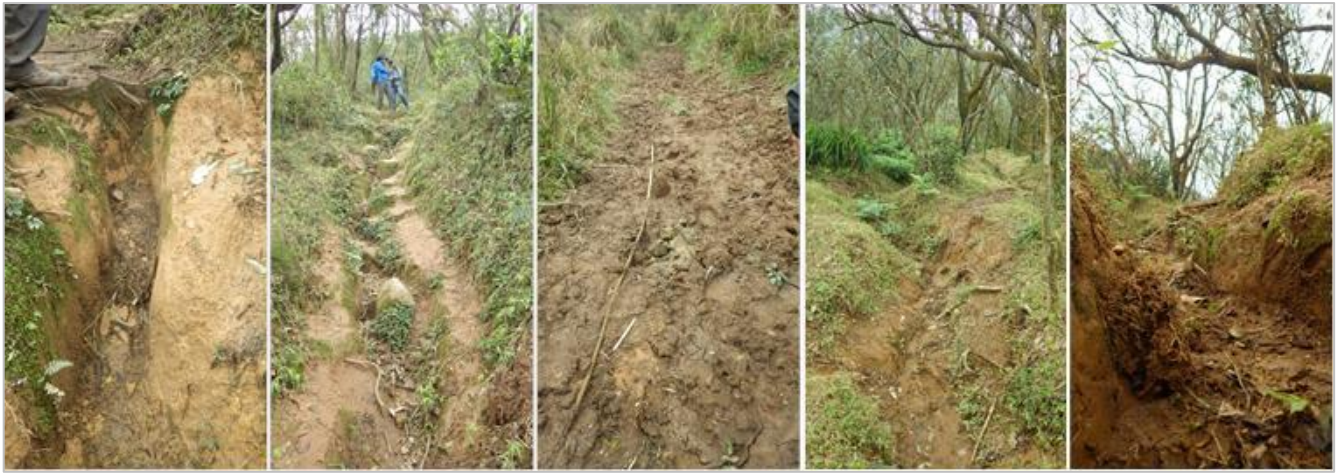
圖 22 礪嘴山步道現況(1)

位於生態保護區的礪嘴山步道，登山口座落在頂山石梯嶺步道旁，步道較為原始，均為自然泥土步道，保護區內具有特殊的地形地質景觀和珍貴的自然資源。坡度較陡之步道土壤沖刷情形嚴重，形成多處沖蝕溝等路面凹陷過深情形，坡度較平緩之路段，則多為泥濘濕滑路面，登山客從兩旁行走而造成步道擴張(見圖 22)。

1. 由於礪嘴山步道土壤沖刷相當嚴重，部分路段沖蝕溝深度超過 50 公分，持續使用不但增加使用者對步道的沖擊，亦可能造成使用者安全的課題。故計畫建議在管理維護策略未明確之前宜暫時封山 1~2 年，停止人為使用持續對此自然步道造成負面衝擊。封山期間則持續對步道進行監測，藉以了解封山管制策略對步道品質的影響，作為後續步道維護策略擬訂之參考。
2. 若考量封山策略可能帶來登山需求的壓力，則計畫建議將現行的申請核准人數上限減半，並提供入山申請人無痕山林(Leave No Trace；LNT)準則之資訊，期能透過使用量的降低及使用者的友善山林行為來降低步道劣化情形。同樣地，此管理維護策略仍需配合步道監測機制，了解降低使用量後步道品質的變化，作為後續入山管制的參考。
3. 由於礪嘴山步道劣化除了人為使用外，野放牛群對步道亦造成相當程度的衝擊，目前牛群對步道的衝擊程度恐不亞於人為使用所造成的衝擊程度，監測過程中亦可發現牛群腳印及牛隻泥浴的水池。因此，計畫建議將牛群的管理納入礪嘴山步道管理維護策略的討論中。

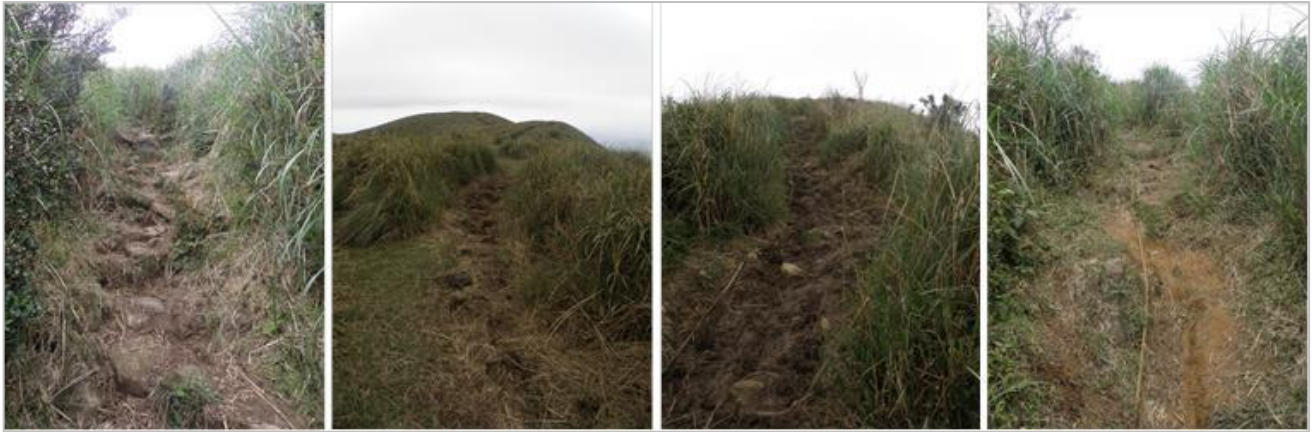
圖 24 礮嘴山步道現況(3)

步道土壤大量沖刷也造成樹木根系裸露，另一方面，步道上及周圍牛隻踩踏情形普遍，常讓路面泥濘不堪，除了造成步道擴張外，也形成多處社會步道(見圖 23)。步道後段接近礪嘴山三角點處需通過芒草區，此路段路面較為乾燥，但仍有牛隻踩踏情形，路面土質鬆軟狀況不佳(見圖 24)。

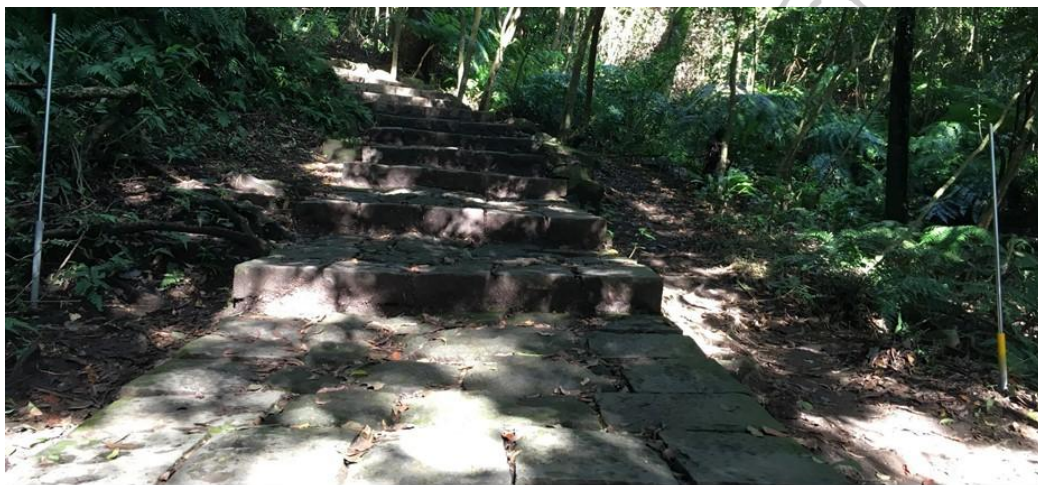
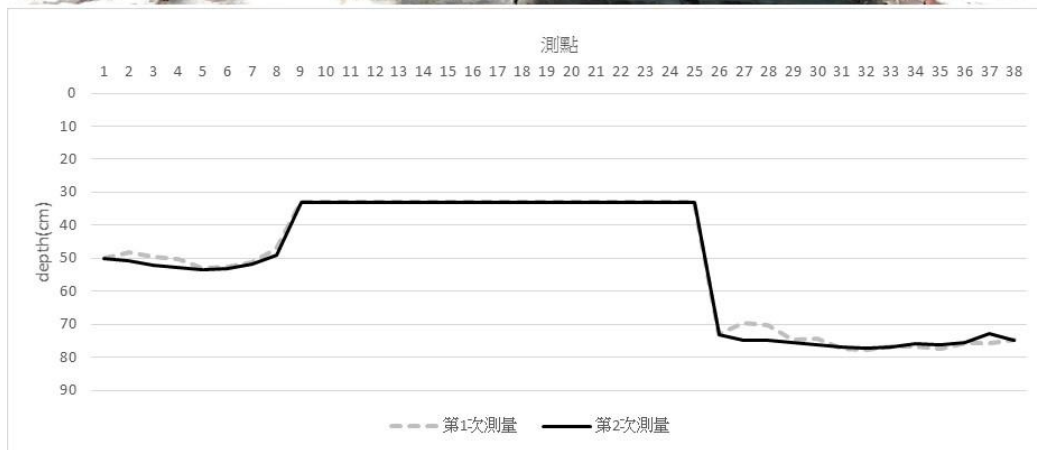
圖 33 七星主峰-東峰步道土壤沖刷監測位置 02

監測位置 02 步道兩側均有侵蝕凹陷的現象(見圖 33)，由於地形坡度因素會產生逕流沖蝕力，需加強導水設施的施作。右側步道鋪面落差甚大，且接近步道分生出入口，有許多民眾行走踩踏，容易加快侵蝕凹陷的速度，且影響此處植群生長分布，土壤密實度可能受到積水或雨水逕流影響，造成土質鬆軟，使部分增加率呈現負值(見表 5)。

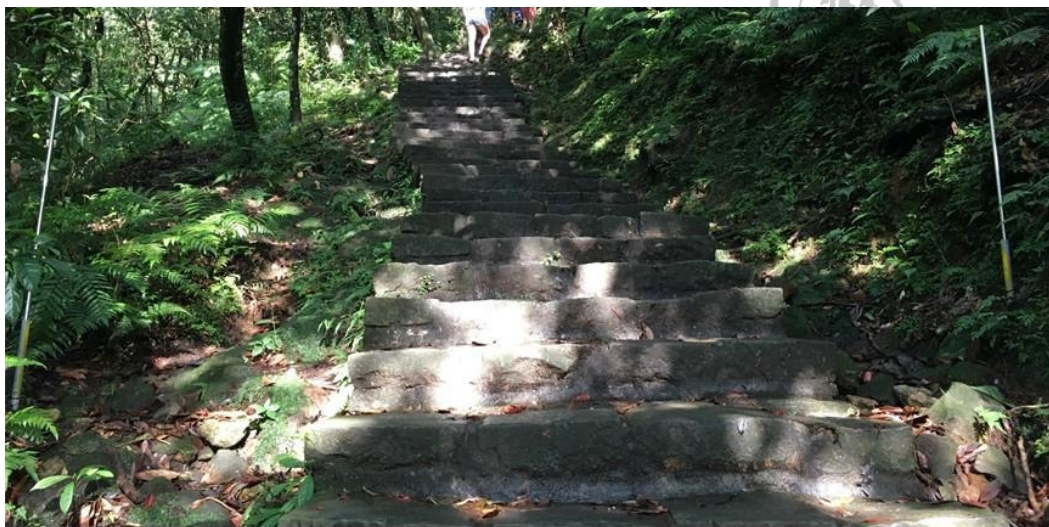
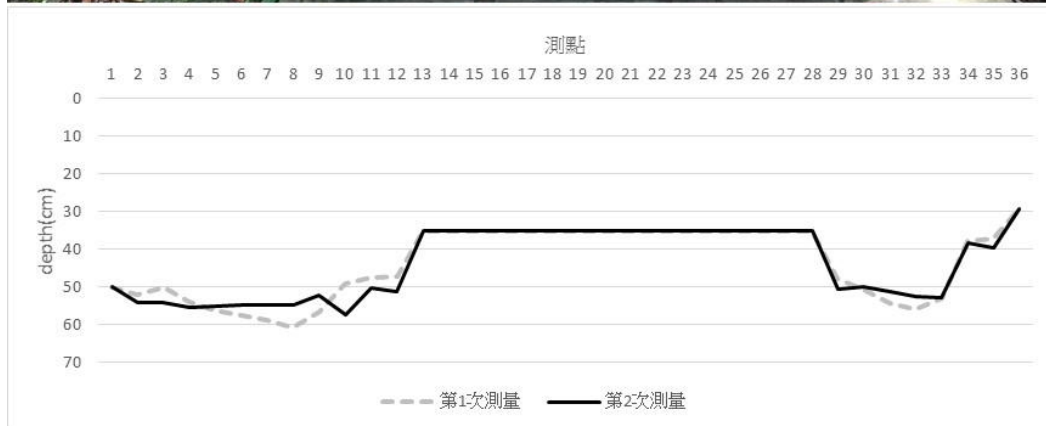
圖 35 七星主峰-東峰步道土壤沖刷監測位置 04

監測位置 04 步道兩側侵蝕凹陷情形較不明顯，但有多處石塊堆積不易行走(見圖 35)，緊鄰步道邊界外側區域之植群生長仍受到一定程度的影響(見表 07)。

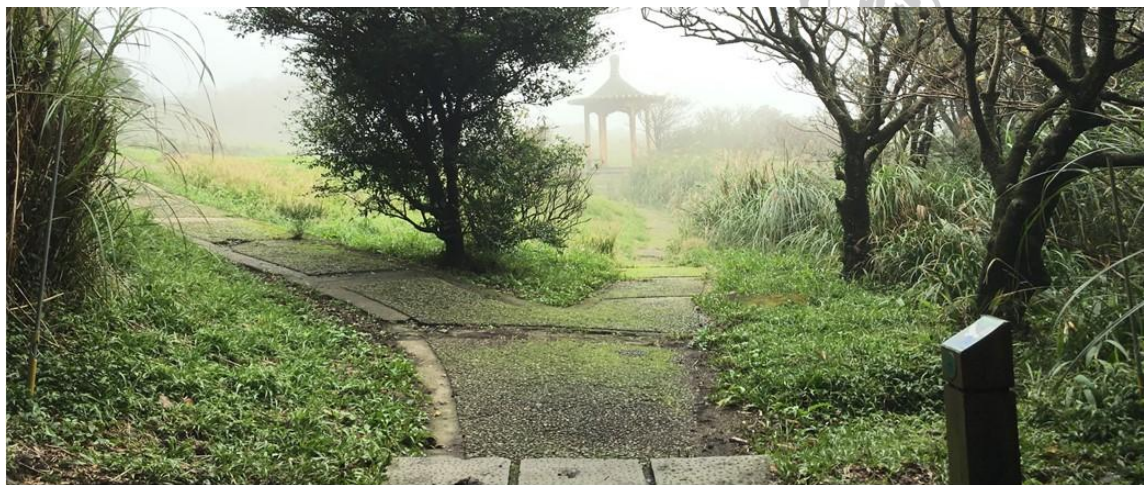
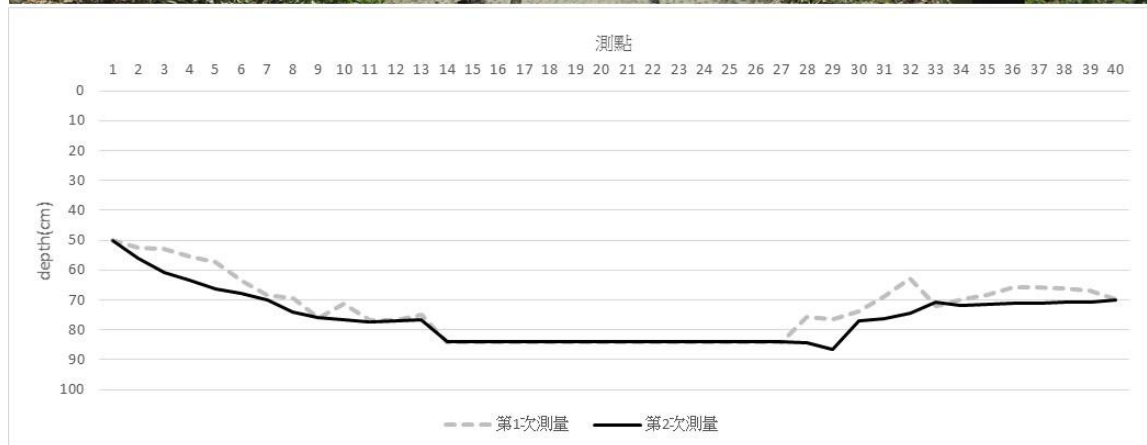
圖 37 七星主峰-東峰步道土壤沖刷監測位置 06

監測位置 06 地勢平緩易行，但步道兩側表面在兩次的測量中有較大的落差(見圖 37)，主要為割除雜草堆積所造成。緊鄰步道邊界外側區域之植群生長主要受到遊客活動及管理行為影響，土壤密實度可能受到下雨積水影響造成土質鬆軟，使部分增加率呈現負值(見表 09)。

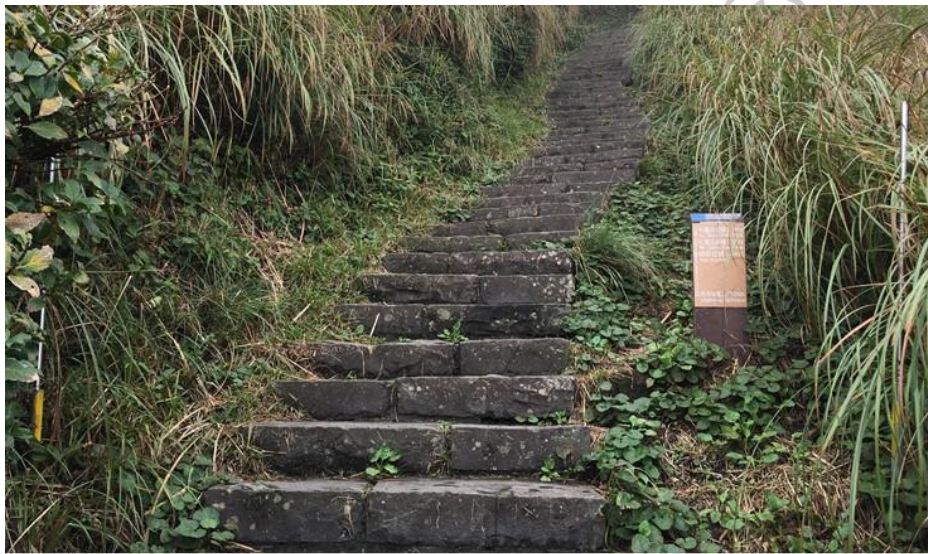
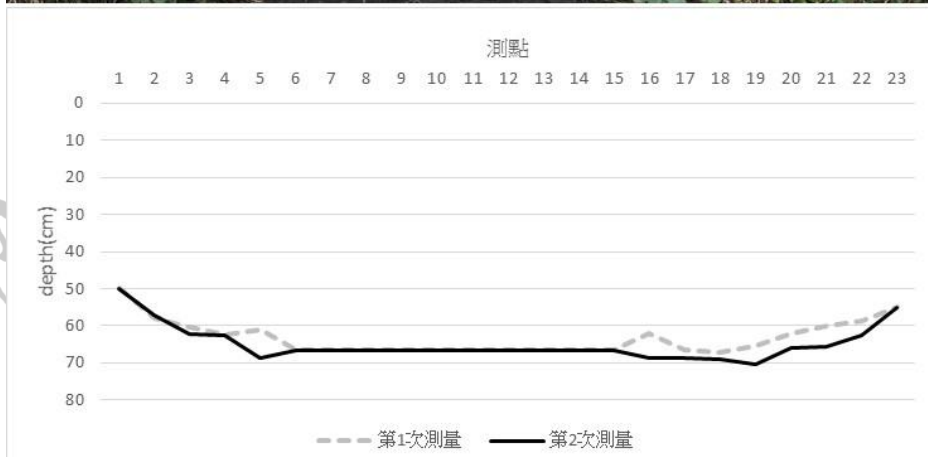
圖 41 七星主峰-東峰步道土壤沖刷監測位置 10

監測位置 10 坡度較大，但步道兩側表面之侵蝕狀況不明顯，測量之落差主要為雜草堆積與清除所造成(見圖 41)。緊鄰步道邊界外側區域之植群生長主要受到管理行為(清除雜草)影響，土壤密實度可能受到下雨影響，造成土質鬆軟，使部分增加率呈現負值(見表 13)。

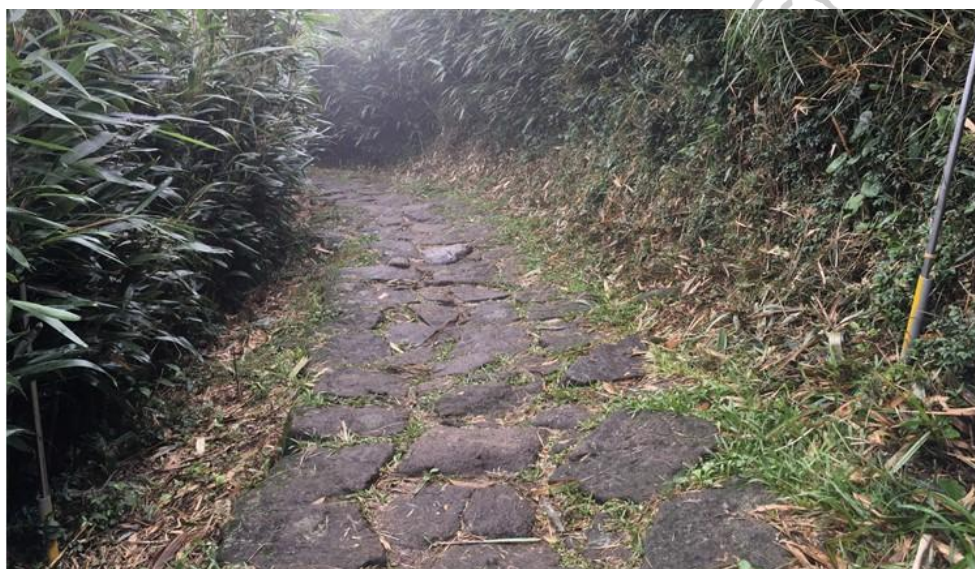
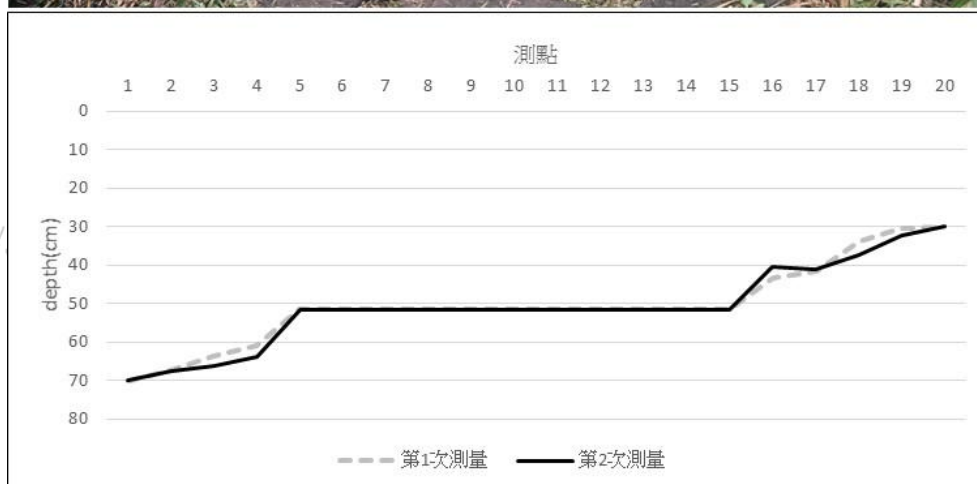
圖 46 七星主峰-東峰步道土壤沖刷監測位置 15

監測位置 15 步道左側有侵蝕凹陷現象，右側靠近山壁處有些微土壤沖刷(見圖 46)，緊鄰步道邊界外側區域之植群生長受到遊客活動及管理行為(清除雜草)影響(見表 18)。

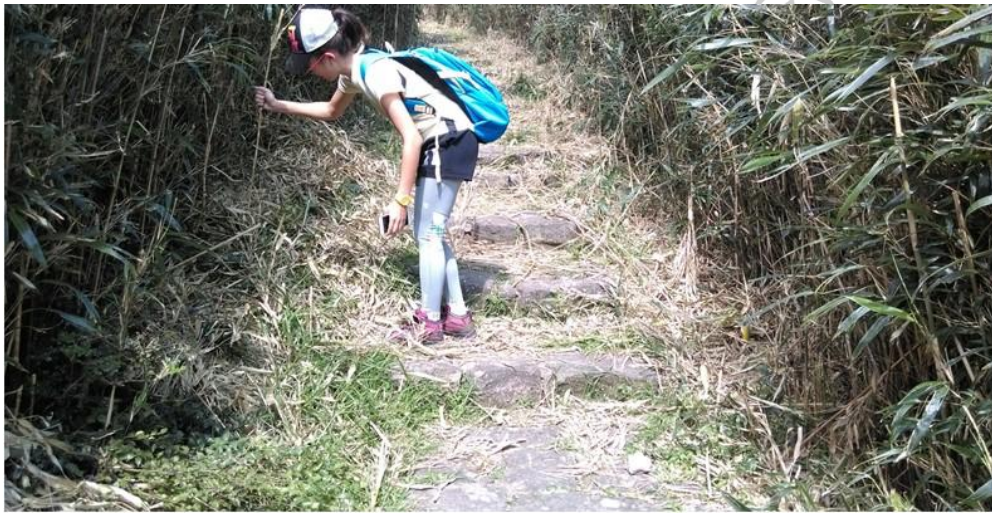
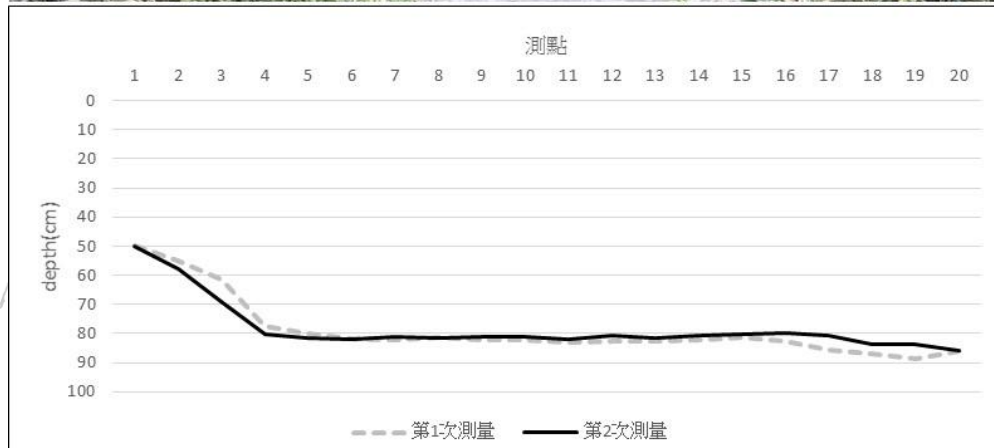
圖 52 大屯主峰-連峰步道土壤沖刷監測位置 01

監測位置 01 靠近鞍部登山口，步道左側有些許凹陷，右側則呈現堆積(見圖 52)，但此處植物生長茂密，並無明顯土壤沖刷現象。緊鄰步道邊界外側區域之植群生長受到管理行為(清除雜草)影響，土壤密實度可能受到下雨影響造成土質鬆軟，使部分增加率呈現負值(見表 24)。

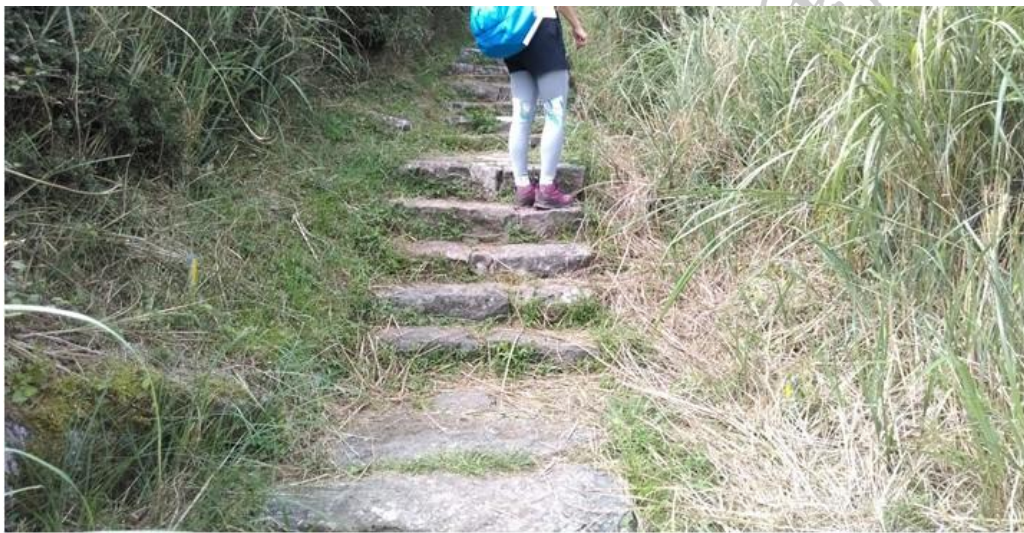
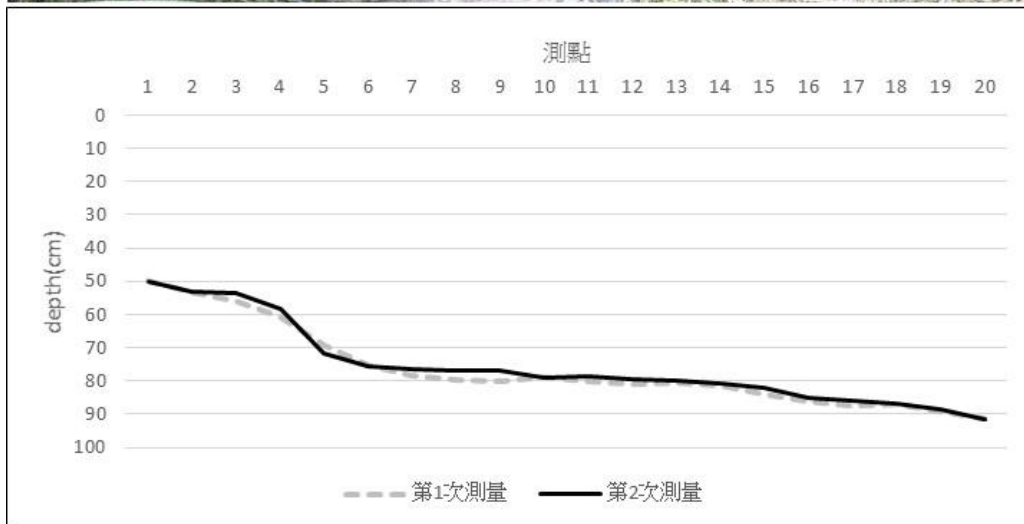
圖 53 大屯主峰-連峰步道土壤沖刷監測位置 02

監測位置 02 未有明顯的侵蝕凹陷或堆積現象(見圖 53)，緊鄰步道邊界外側區域之植群生長受到管理行為(清除雜草)影響，土壤密實度可能受到下雨影響造成土質鬆軟，使部分增加率呈現負值(見表 25)。

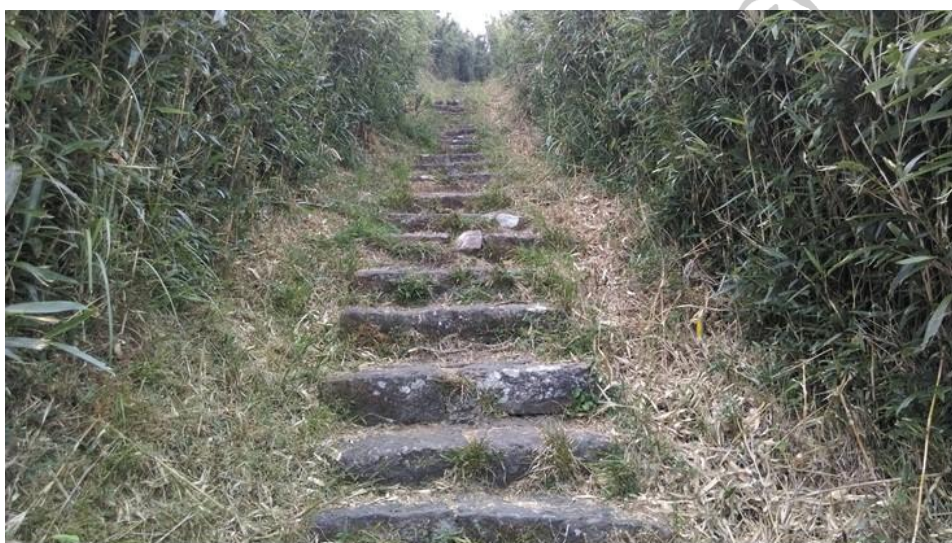
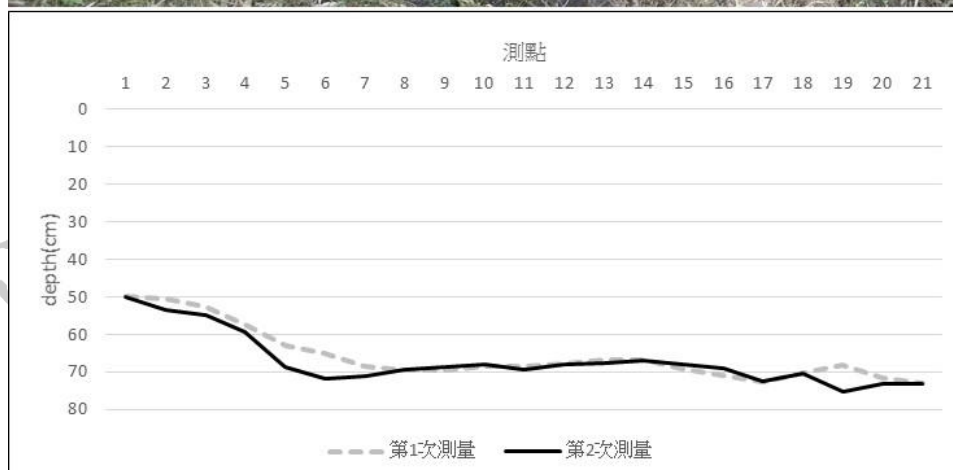
圖 54 大屯主峰-連峰步道土壤沖刷監測位置 03

監測位置 03 步道兩側表面雖有凹蝕，但植被覆蓋情形正常(見圖 54)，並無明顯土壤流失的現象，植群生長分部主要為雜草割除後所造成的差異，土壤密實度可能受到下雨影響造成土質鬆軟，使部分增加率呈現負值(見表 26)。

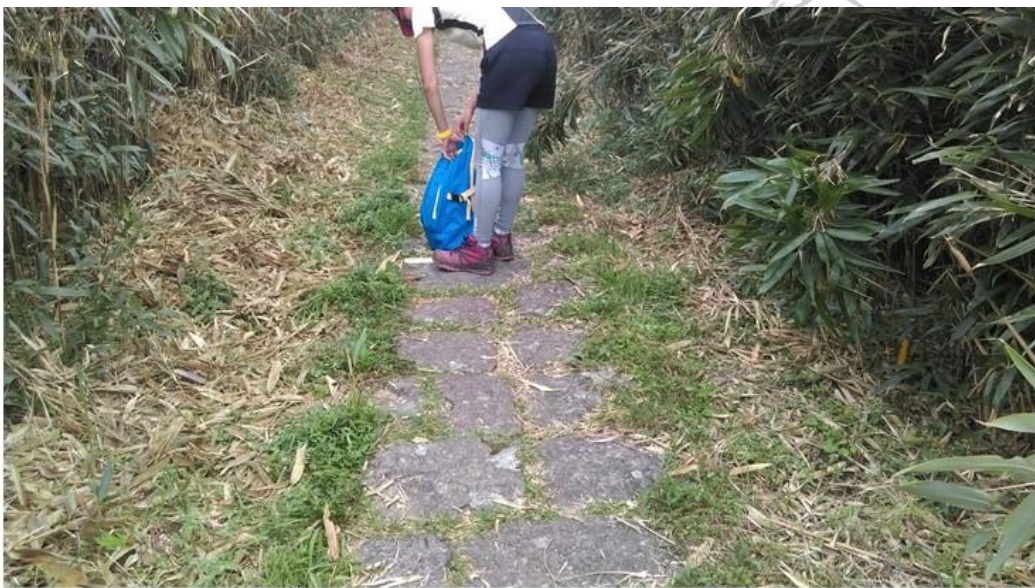
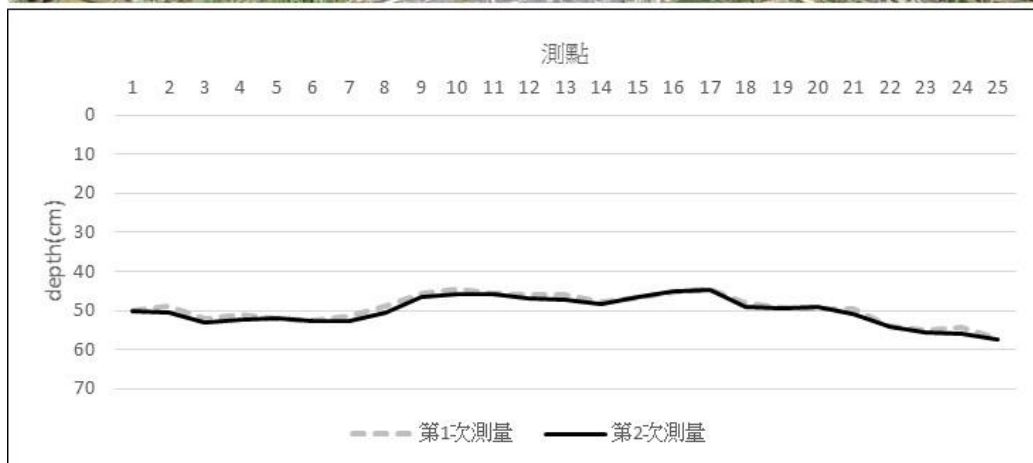
圖 55 大屯主峰-連峰步道土壤沖刷監測位置 04

監測位置 04 未有明顯的侵蝕凹陷或堆積現象(見圖 55)。緊鄰步道邊界外側區域之植群生長受到管理行為(清除雜草)影響，土壤密實度可能受到下雨影響造成土質鬆軟，使部分增加率呈現負值(見表 27)。

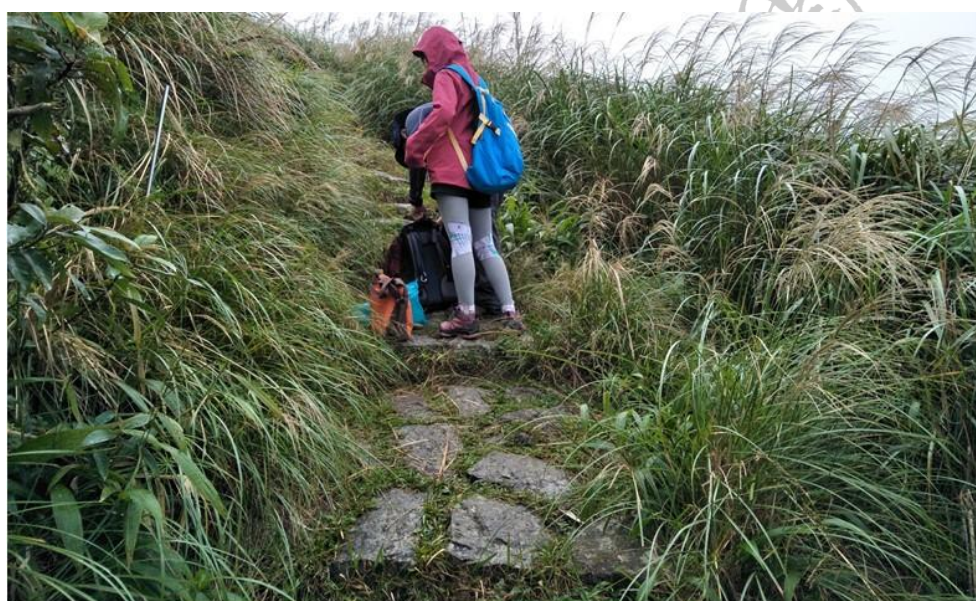
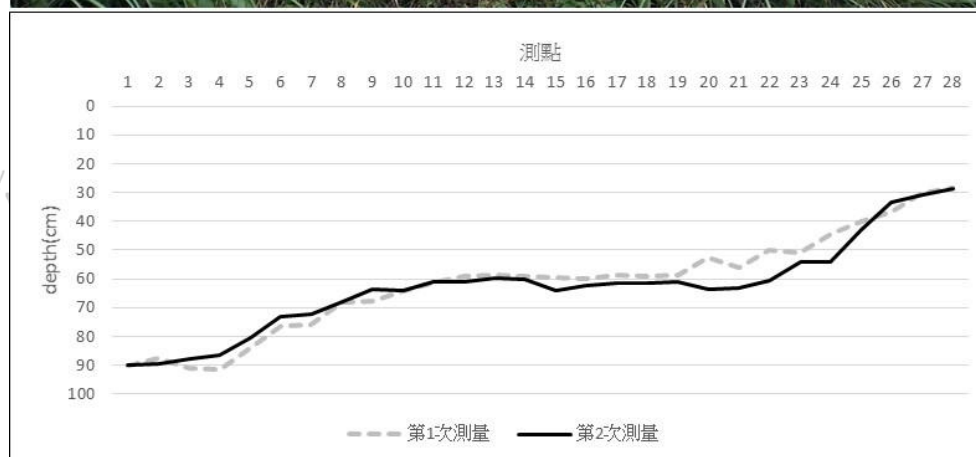
圖 57 大屯主峰-連峰步道土壤沖刷監測位置 06

監測位置 06 步道兩側植群生長茂密覆蓋度高，幾乎無遊客踩踏之行為，土壤密實度差異較少(見表 29)，雖有堆積和凹陷的現象，並無明顯的土壤沖刷堆積和流失情形(見圖 57)。

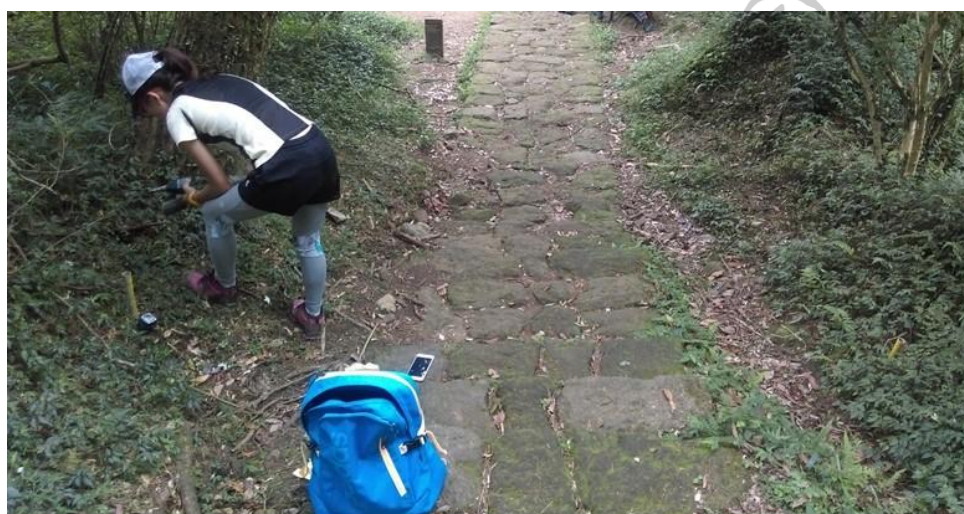
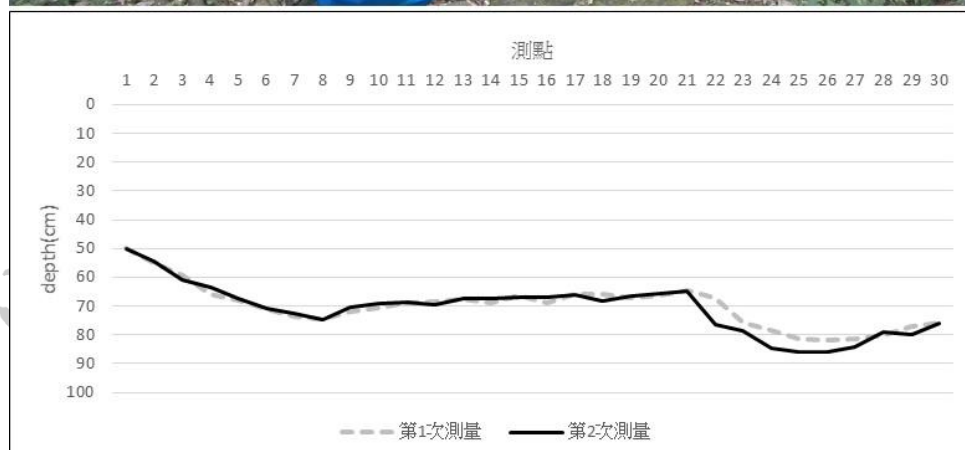
圖 58 大屯主峰-連峰步道土壤沖刷監測位置 07

監測位置 07 之步道右側有侵蝕凹陷情形(見圖 58)，此處為步道地勢較低處，需注意降水匯聚及排水不良的問題。緊鄰步道邊界外側區域之植群生長受到遊客活動及管理行為(清除雜草)影響，土壤密實度可能受到下雨影響，造成土質鬆軟，使部分增加率呈現負值(見表 30)。

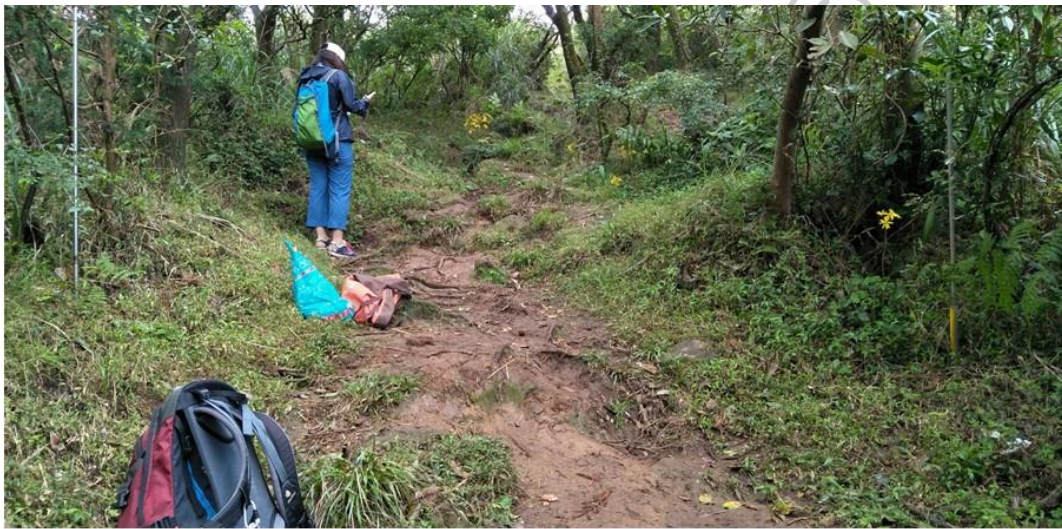
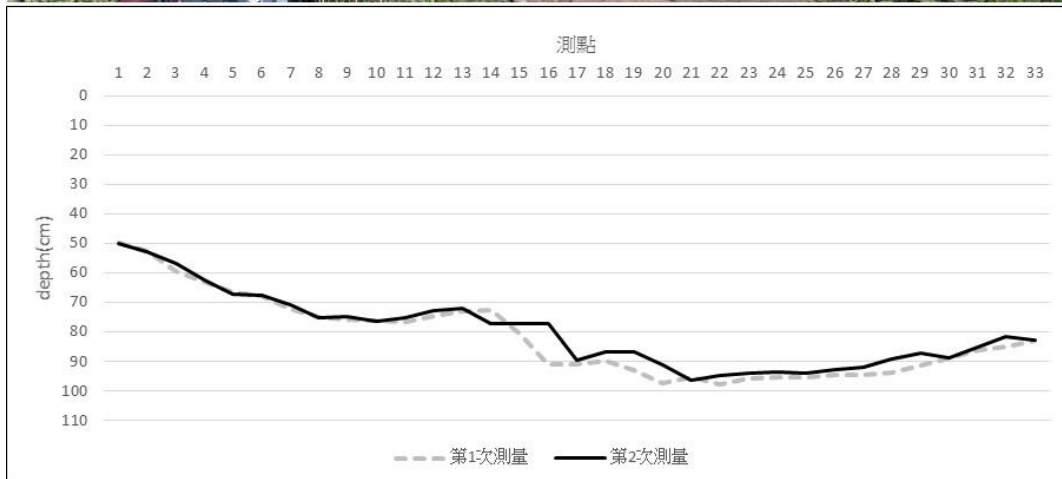
圖 59 大屯主峰-連峰步道土壤沖刷監測位置 08

監測位置 08 步道中心處表面變化較大(見圖 59)，民眾踩踏範圍有擴張的趨勢。緊鄰步道邊界外側區域之植群生長受到遊客活動影響，土壤密實度可能受到下雨影響，造成土質鬆軟，使部分增加率呈現負值(見表 31)。

大屯主峰-連峰步道劣化較嚴重路段為大屯坪→大屯西峰及大屯西峰→面天坪兩個路段；其中，大屯坪→大屯西峰路段有監測點 08(里程標示牌「大屯坪→大屯西峰 0.2 Km」至里程標示牌「大屯坪→大屯西峰 0.4 Km」間)及監測點 10(里程標示牌「大屯坪→大屯西峰 0.6 Km」至里程標示牌「大屯坪→大屯西峰 1.0 Km」間)，而大屯西峰→面天坪路段衝擊較嚴重者為監測點 13 及 14(里程標示牌「大屯西峰→面天坪 0.6 Km」至里程標示牌「大屯西峰←面天坪 0.0 Km」間)。此二路段衝擊較嚴重的主要原因為步道為自然路面且坡度較陡，地表逕流流速較高導致對土壤的沖刷較為嚴重。而坡度陡峭之故，登山者因攀附及踩踏路旁植被的情形更形嚴重。

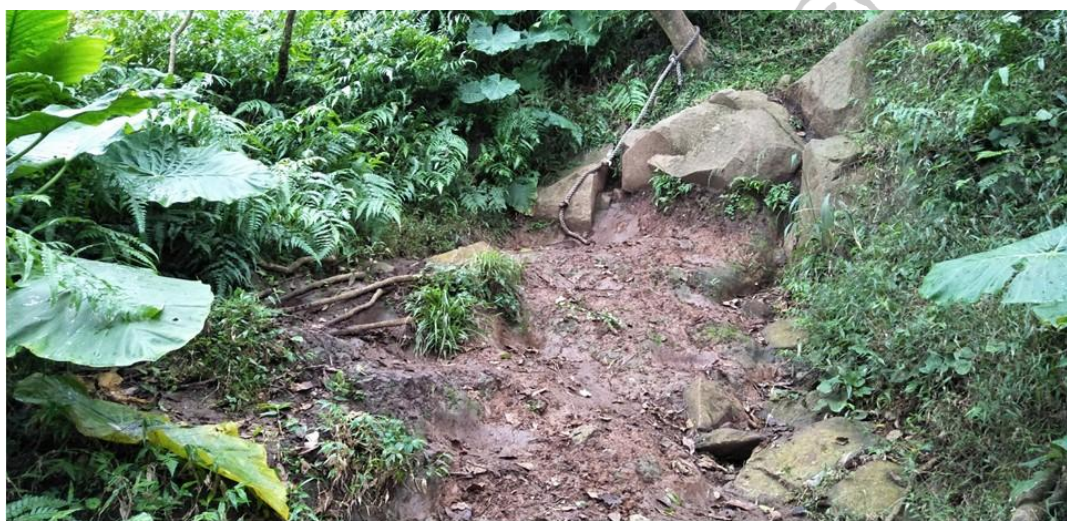
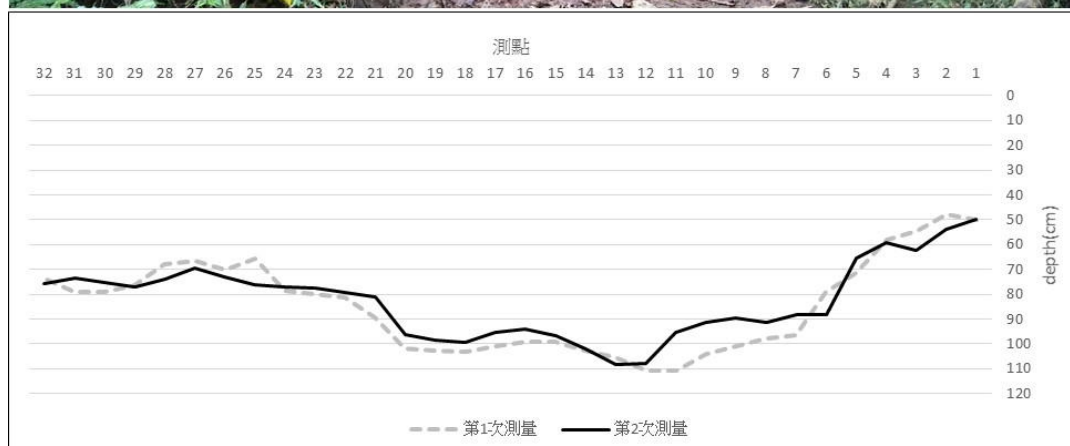
圖 61 大屯主峰-連峰步道土壤沖刷監測位置 10

監測位置 10 地勢陡峭，土質鬆軟泥濘，故有較大的剖面變化，圖 61 照片拍攝方向為步道監測方向之反向，由於步道中心不易踩踏，民眾多利用繩索及樹根由步道右側(照片左方)通行。步道兩側植群分布多受到民眾踩踏影響，土壤則可能受到下雨影響，造成土質鬆軟泥濘，使部份密實度增加率呈現負值(見表 33)。

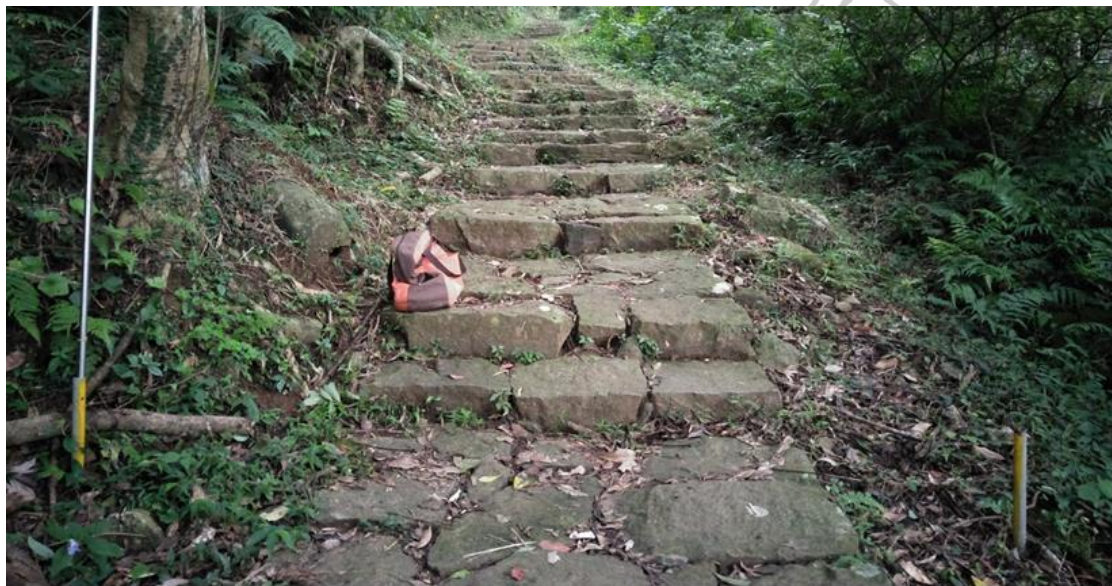
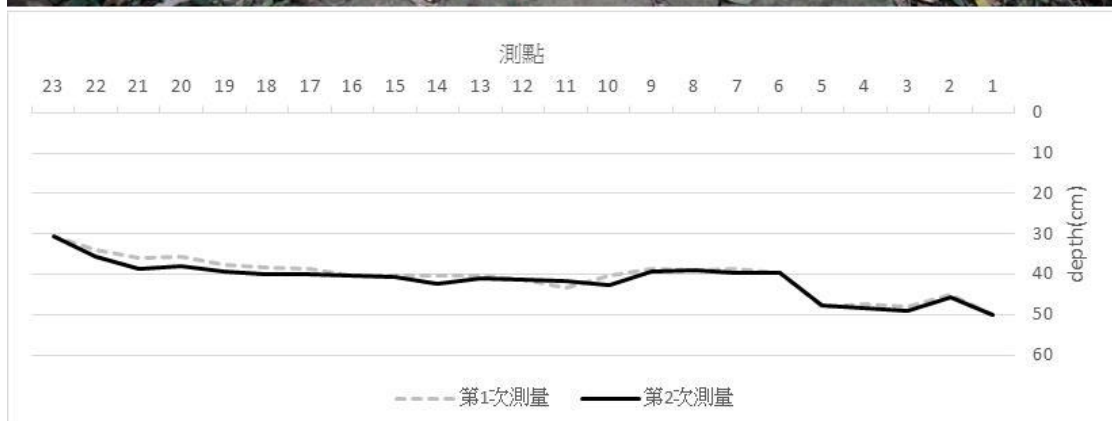
圖 67 大屯主峰-連峰步道土壤沖刷監測位置 16

監測位置 16 照片拍攝方向為步道監測方向之反向，步道左側(照片右方)有約 10 公分的落差，但沖蝕情形不明顯(見圖 67)。緊鄰步道邊界右側區域之植群生長在第六次測量時，未觀察到對照組區域植物生長情形，而無法計算 HR 及 CR 值(見表 39)。

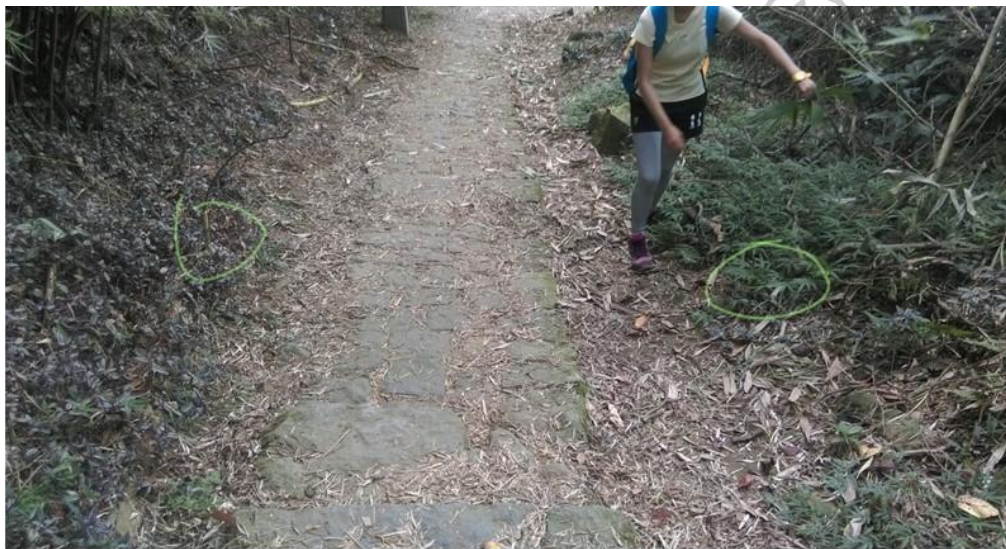
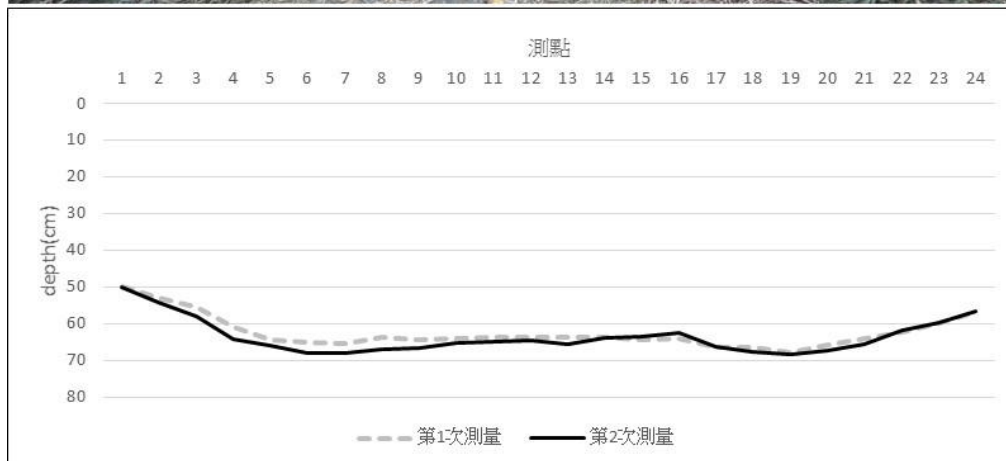
圖 70 大屯主峰-連峰步道土壤沖刷監測位置 19

監測位置 19 未有明顯的侵蝕凹陷或堆積現象(見圖 70)。緊鄰步道邊界外側區域植群生長受到遊客活動及管理行為(清除雜草)影響，土壤密實度增加率大致呈現正值(見表 42)。

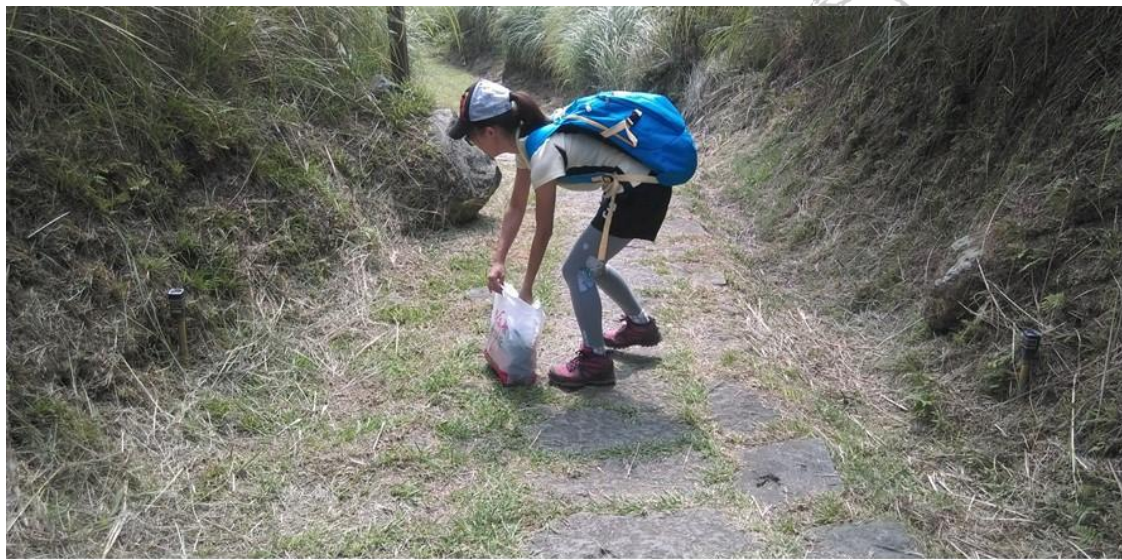
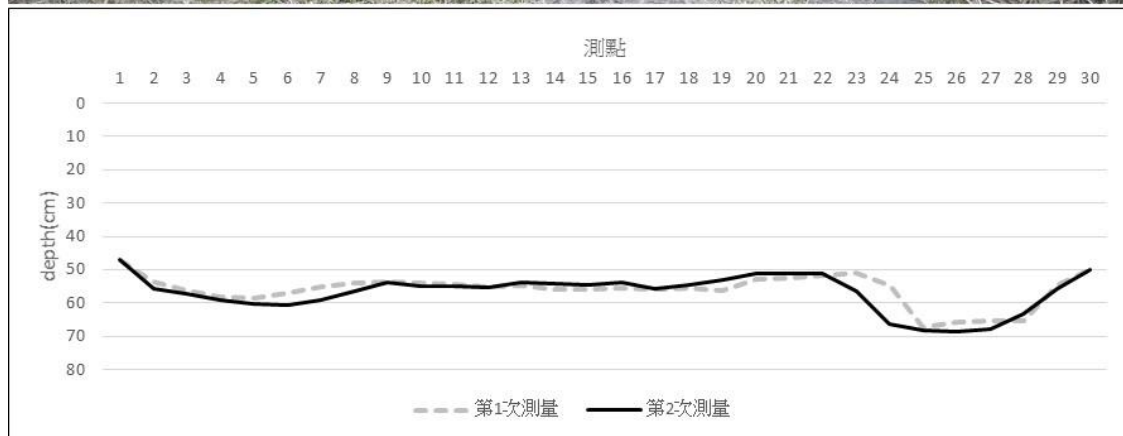
圖 74 日人路段步道土壤沖刷監測位置 02

日人路監測位置 02 步道右側有明顯的凹陷(見圖 74)，需注意降水匯聚情形。緊鄰步道邊界外側區域之植群生長主要受到管理行為(清除雜草)影響，部分覆蓋度減少率呈現負值，土壤則可能受到下雨影響，造成土質鬆軟，使部份密實度增加率呈現負值(見表 46)。

金包里大路與日人路步道之土壤冲刷情形大致良好，日人路步道主要為自然泥土鋪面，有較多步道表面凹陷情形，例如監測位置 02、03(里程標示牌「擎天崗→上磺溪停車場 3.0 Km」至里程標示牌「擎天崗→上磺溪停車場 2.6 Km」處)、05(里程標示牌「擎天崗→上磺溪停車場 2.4 Km」至里程標示牌「擎天崗←上磺溪停車場 2.2 Km」處)、08(里程標示牌「擎天崗←上磺溪停車場 1.6 Km」至里程標示牌「擎天崗←上磺溪停車場 1.4 Km」處)，後續建議加強排水引導，並持續觀察監測是否有劣化之情形。
