陽明山國家公園步道遊憩衝擊評估  
暨管理維護機制建置計畫

Recreation impact assessment and  
establishing mechanism of  
management maintenance for trails  
in Yangmingshan National Park

陽明山國家公園管理處委託辦理報告

中華民國 106 年 12 月

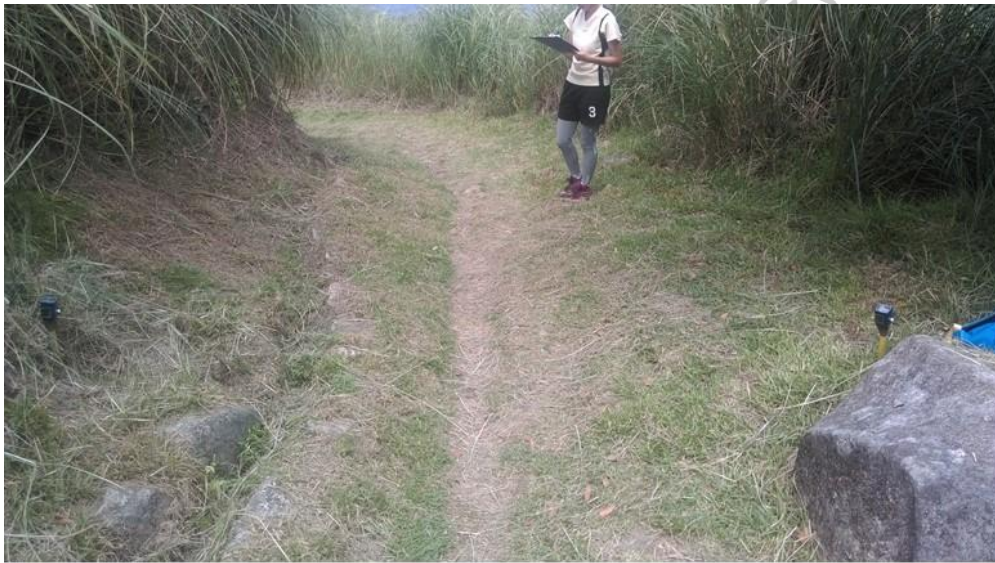
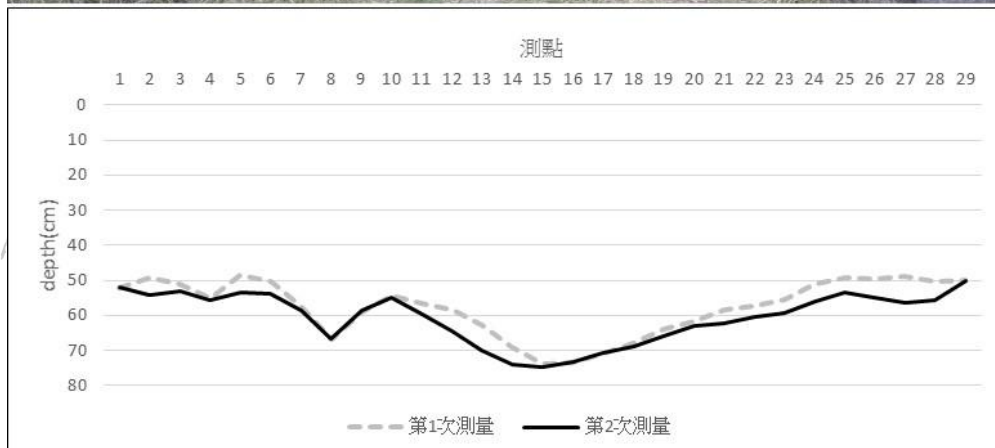
圖 75 日人路段步道土壤沖刷監測位置 03

日人路監測位置 03 步道中心有侵蝕凹陷(見圖 75)，遇降雨則容易造成路面逕流且加重凹陷程度。緊鄰步道邊界外側區域之植群生長主要受到遊客活動及管理行為(清除雜草)影響，土壤則可能受到下雨影響，造成土質鬆軟，使部份密實度增加率呈現負值(見表 47)。

金包里大路與日人路步道之土壤冲刷情形大致良好，日人路步道主要為自然泥土鋪面，有較多步道表面凹陷情形，例如監測位置 02、03(里程標示牌「擎天崗→上磺溪停車場 3.0 Km」至里程標示牌「擎天崗→上磺溪停車場 2.6 Km」處)、05(里程標示牌「擎天崗→上磺溪停車場 2.4 Km」至里程標示牌「擎天崗←上磺溪停車場 2.2 Km」處)、08(里程標示牌「擎天崗←上磺溪停車場 1.6 Km」至里程標示牌「擎天崗←上磺溪停車場 1.4 Km」處)，後續建議加強排水引導，並持續觀察監測是否有劣化之情形。

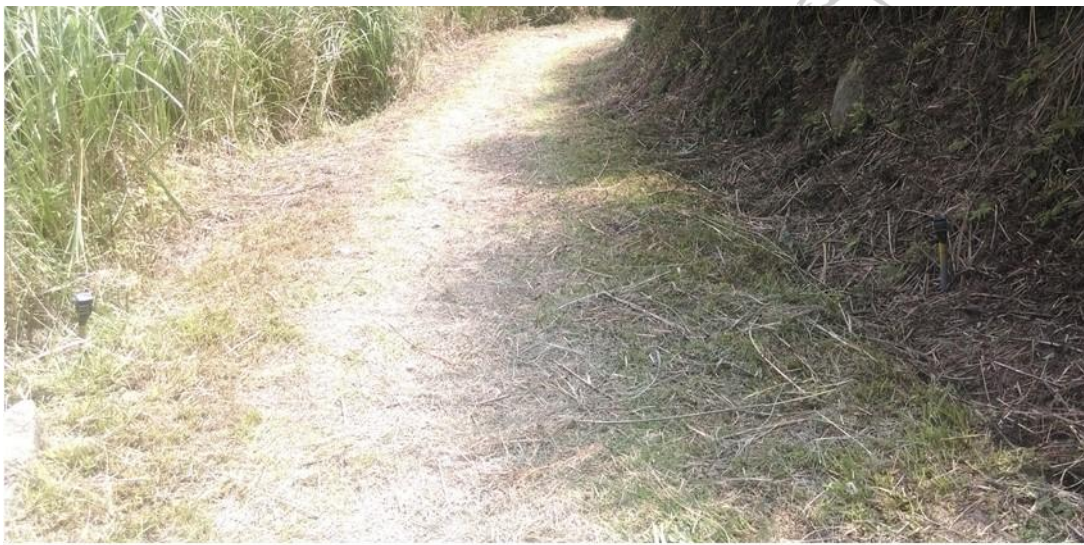
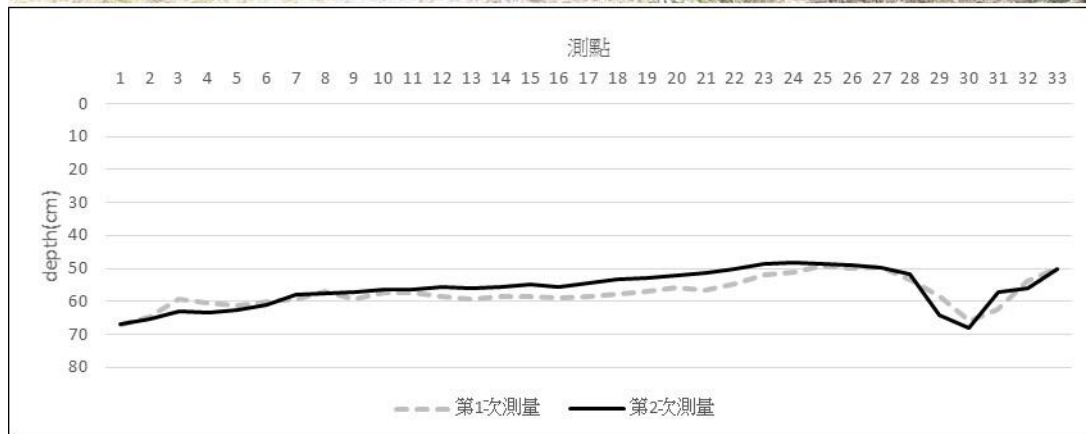
圖 77 日人路段步道土壤沖刷監測位置 05

日人路監測位置 05 右側有明顯的凹陷(見圖 77)，需注意降水匯聚情形。緊鄰步道邊界外側區域之植群生長主要受到遊客活動及管理行為(清除雜草)影響，土壤則可能受到下雨影響，造成土質鬆軟，使部份密實度增加率呈現負值(見表 49)。

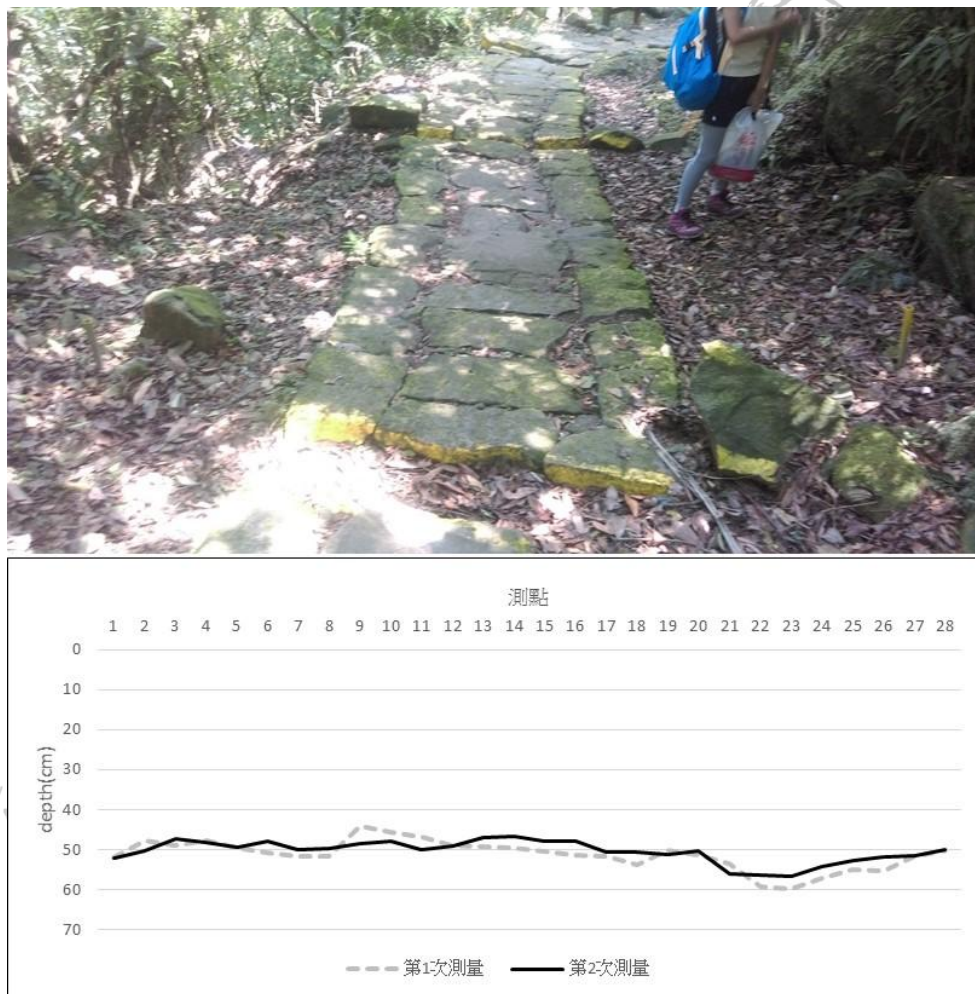
圖 81 日人路段步道土壤沖刷監測位置 09

日人路監測位置 09 步道兩側有些微堆積隆起現象(見圖 81)，主要為落葉堆積所造成。步道兩側植群生長多受到邊坡地形及石塊分布所影響，對照組區域植群分布不明顯，土壤則可能受到下雨影響，造成土質鬆軟，使部份密實度增加率呈現負值(見表 53)。

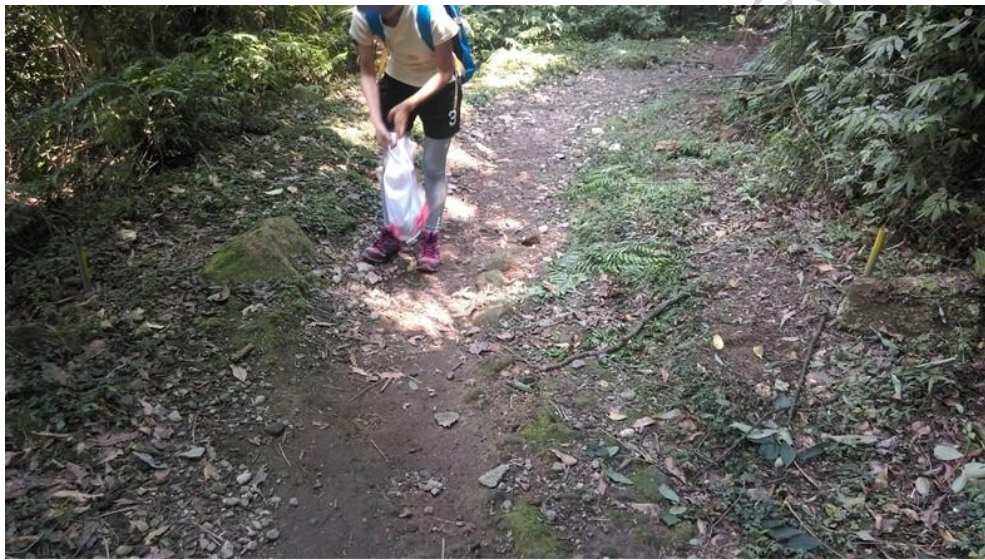
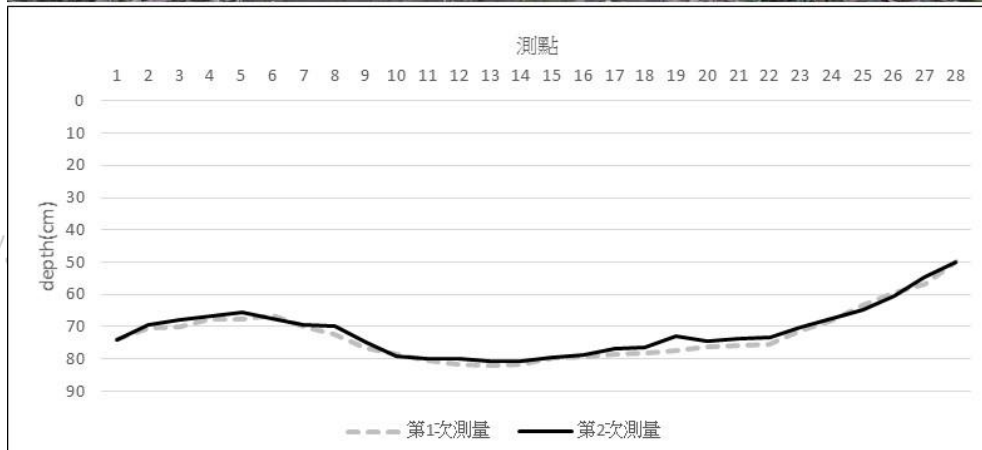
圖 82 日人路段步道土壤沖刷監測位置 10

日人路監測位置 10 步道無明顯的堆積或沖刷侵蝕情形(見圖 82)。緊鄰步道邊界外側區域之植群生長主要受到遊客活動影響，土壤則可能受到下雨影響，造成土質鬆軟，使部份密實度增加率呈現負值(見表 54)。

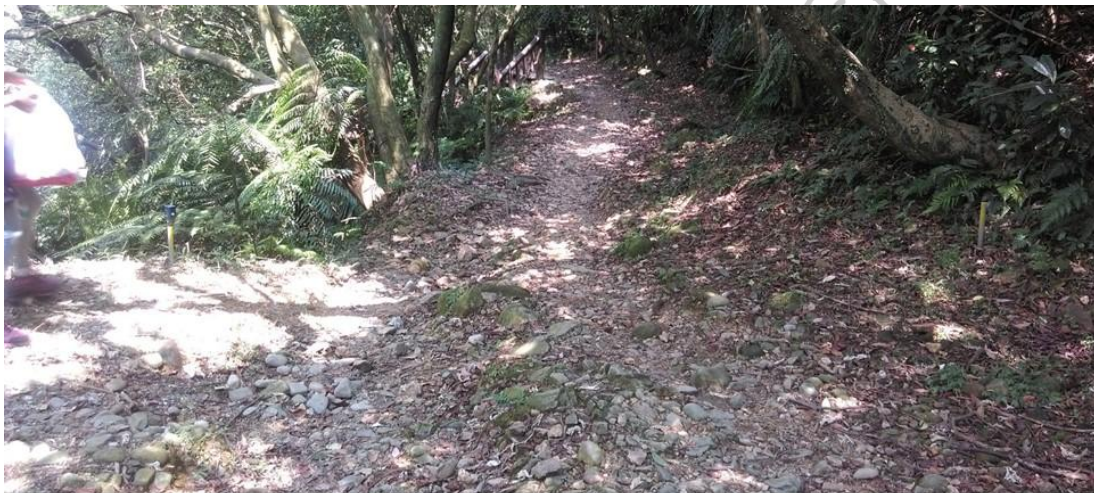
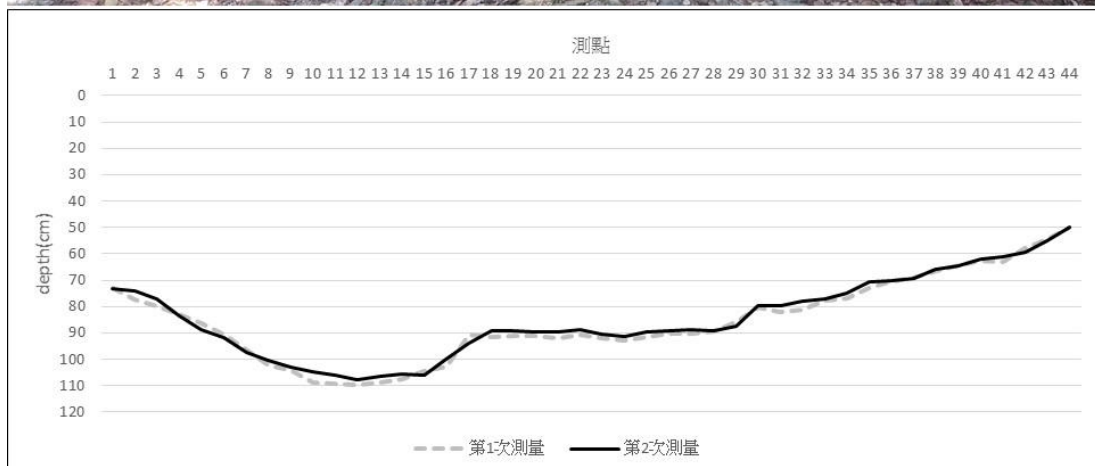
圖 83 日人路段步道土壤沖刷監測位置 11

日人路監測位置 11 步道無明顯的堆積或沖刷侵蝕情形(見圖 83)，但步道左側有表面凹陷且與主步道高度落差較大，需加強導水設施的施作。第六次測量步道左側邊坡有小塌陷，對照組區域植群分布不明顯，土壤則可能受到下雨影響，造成土質鬆軟，使部份密實度增加率呈現負值(見表 55)。

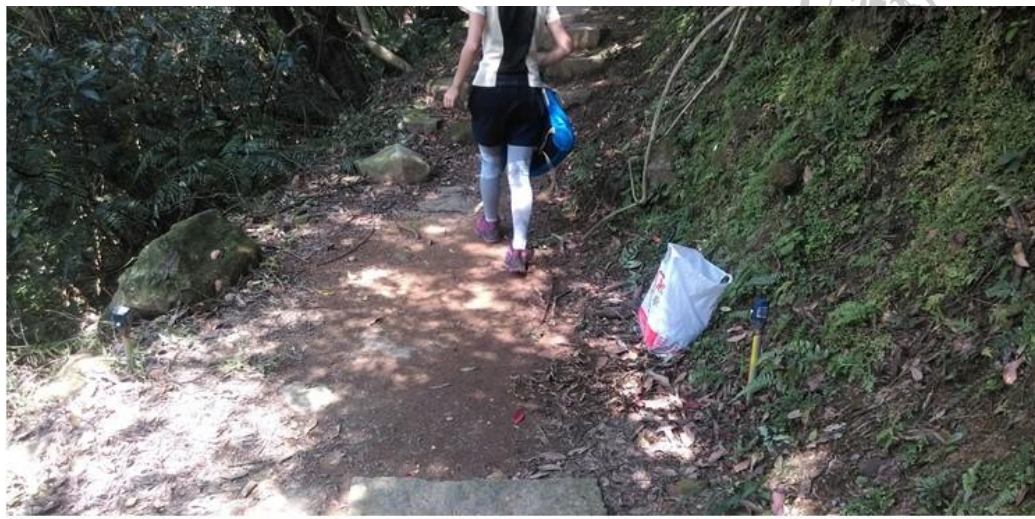
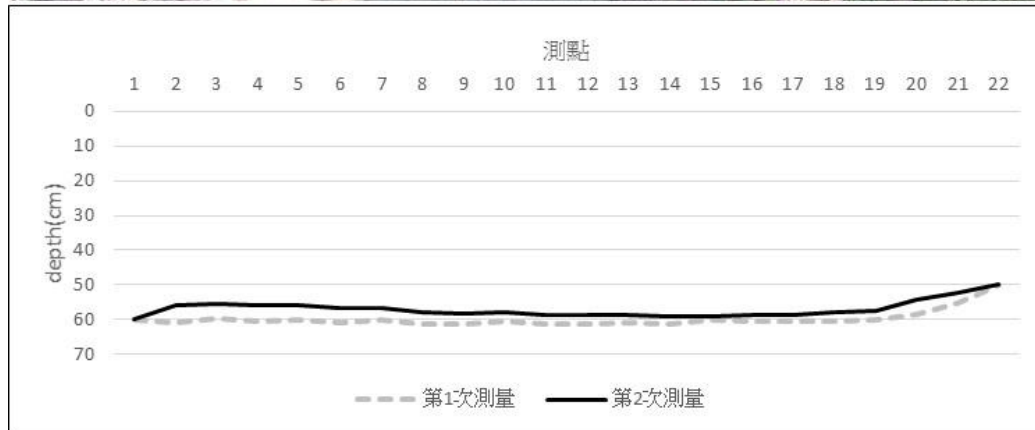
圖 84 日人路段步道土壤沖刷監測位置 12

日人路監測位置 12 步道無明顯的堆積或沖刷侵蝕情形(見圖 84)。第六次及第八次測量步道左側邊坡有小塌陷，對照組區域植群分布不明顯，土壤受到下雨積水影響較少，土壤密實度增加率多呈現正值(見表 56)。

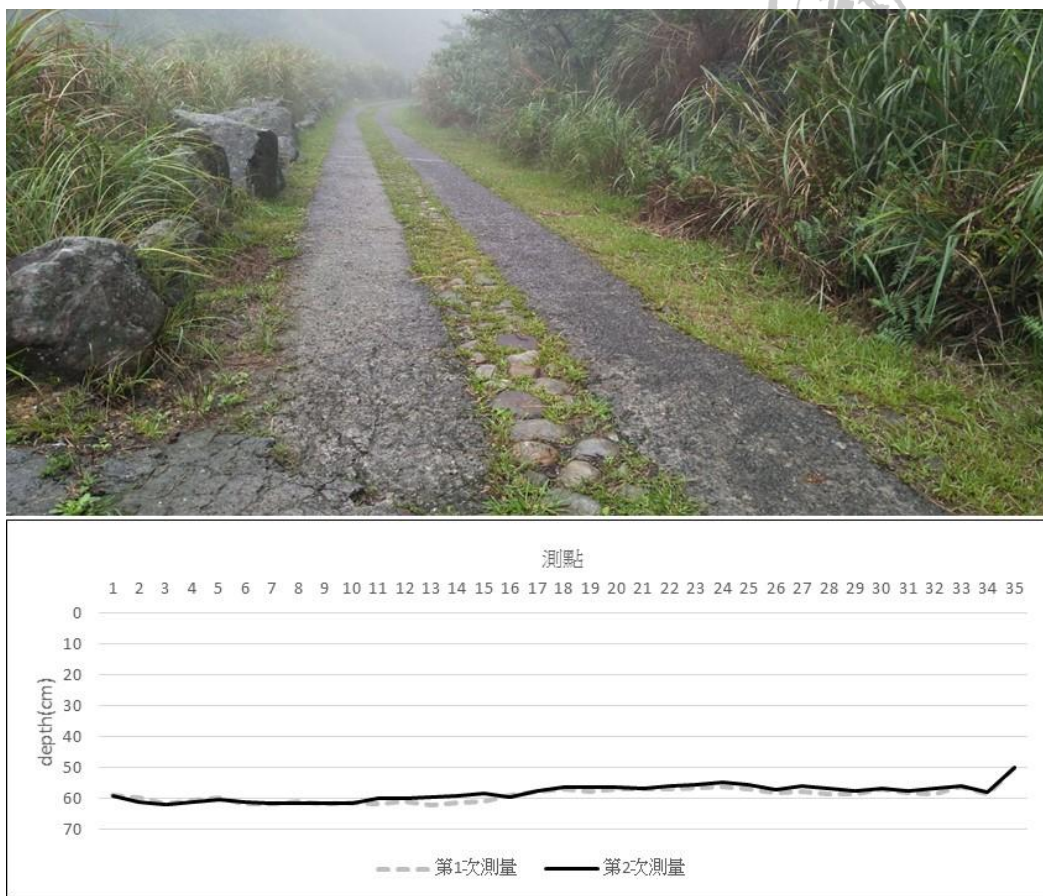
圖 85 日人路段步道土壤沖刷監測位置 13

日人路監測位置 13 步道無明顯的堆積或沖刷侵蝕情形(見圖 85)。緊鄰步道邊界外側區域之植群生長主要受到遊客活動及管理行為(清除雜草)影響，土壤則可能受到下雨影響，造成土質鬆軟，使部份密實度增加率呈現負值(見表 57)。

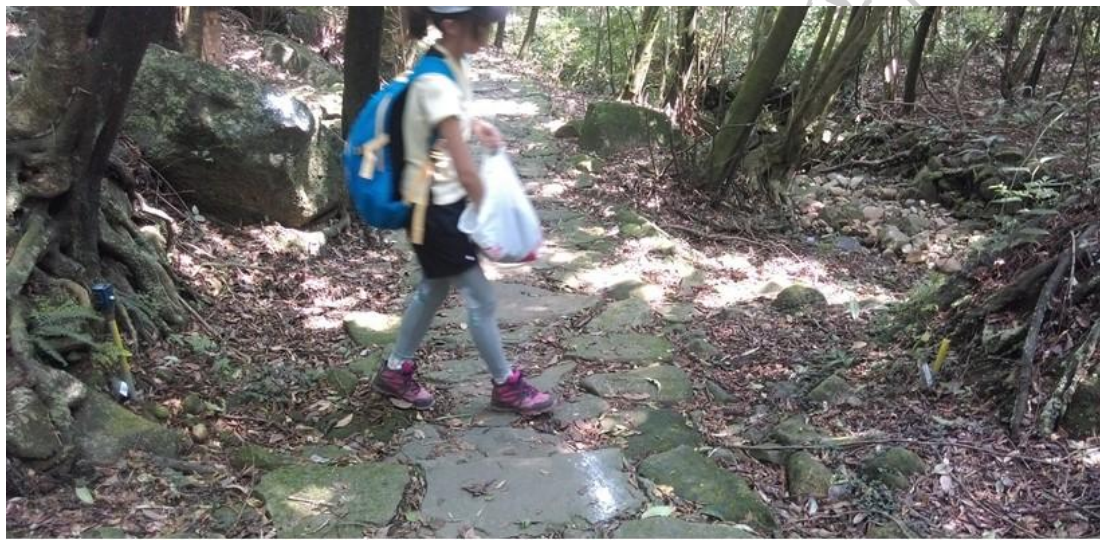
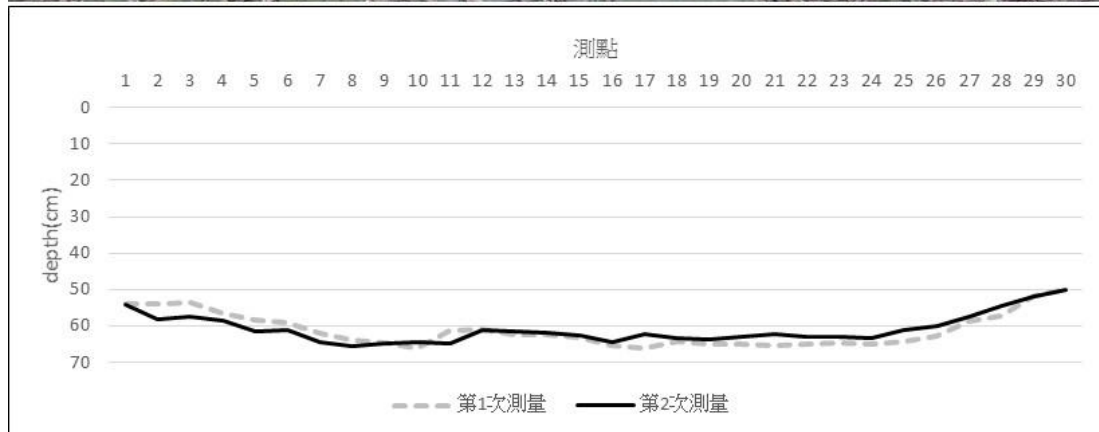
圖 86 金包里大路段步道土壤沖刷監測位置 01

金包里大路監測位置 01 步道兩側無明顯的堆積或沖刷侵蝕情形(見圖 86)。緊鄰步道邊界外側區域地形較為崎嶇，影響植群之生長分布，土壤則可能受到下雨影響，造成土質鬆軟，使部份密實度增加率呈現負值(見表 58)。

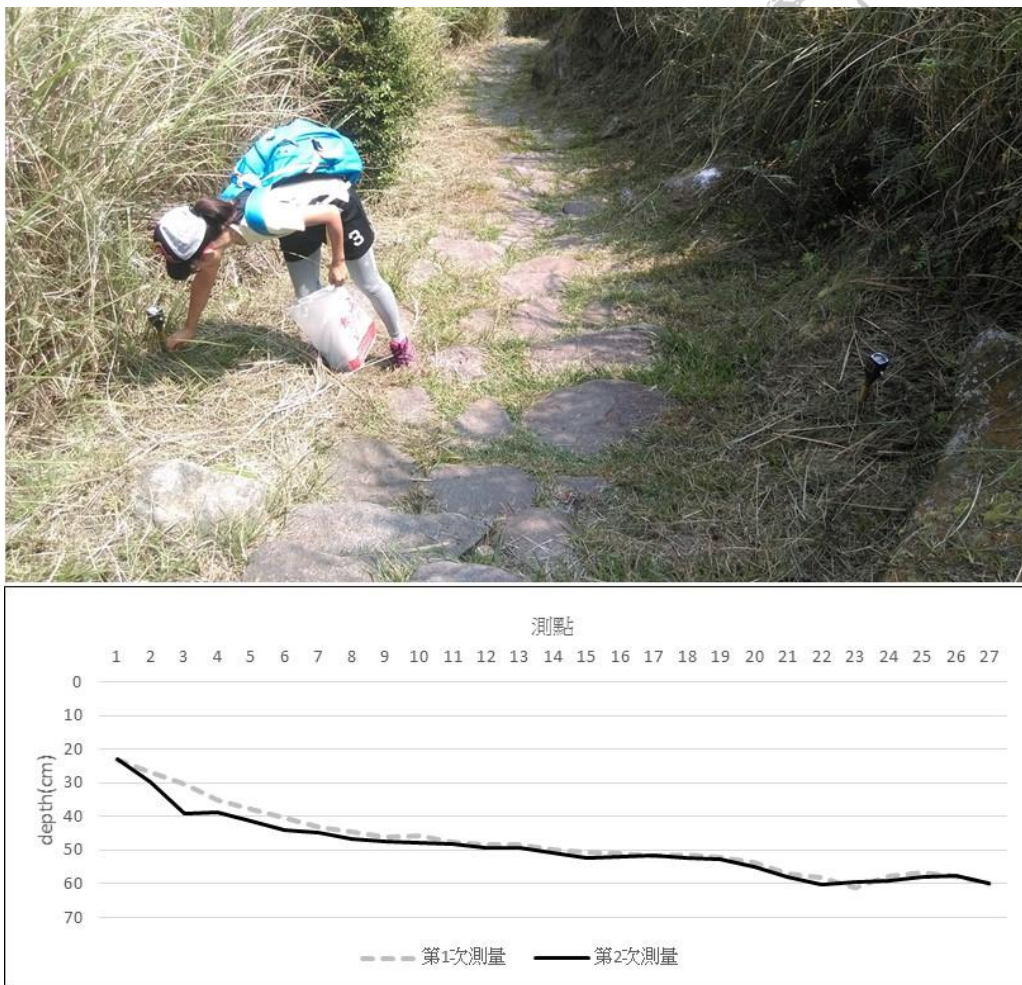
圖 87 金包里大路段步道土壤沖刷監測位置 02

金包里大路監測位置 02 步道左側較高，有侵蝕凹陷情形(見圖 87)。緊鄰步道邊界外側區域之植群生長主要受到遊客活動及管理行為(清除雜草)影響，土壤則可能受到下雨影響，造成土質鬆軟，使部份密實度增加率呈現負值(見表 59)。

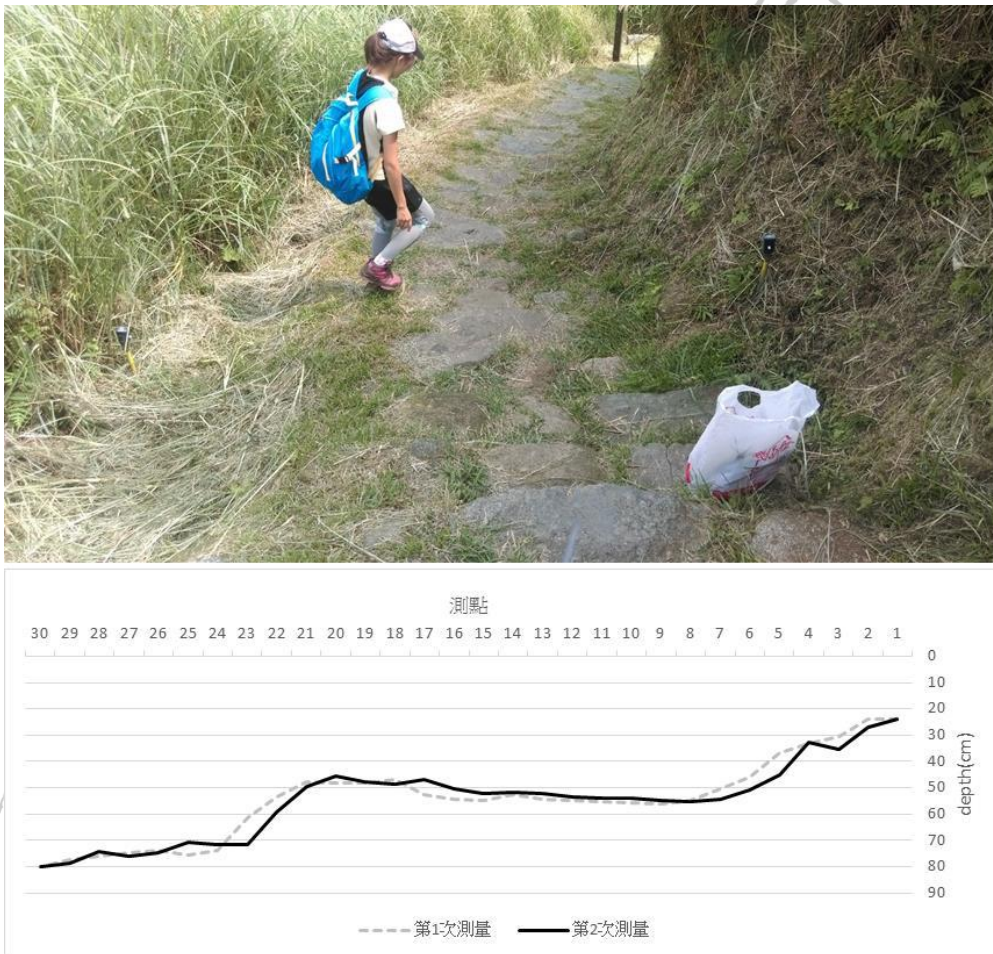
圖 88 金包里大路段步道土壤沖刷監測位置 03

金包里大路監測位置 03 照片拍攝方向為步道監測方向之反向，步道右側(照片左方)有明顯的凹陷，左側(照片右方)靠山壁處有較明顯的沖刷痕跡(見圖 88)。緊鄰步道邊界外側區域之植群生長主要受到遊客活動及管理行為(清除雜草)影響，土壤則可能受到下雨影響，造成土質鬆軟，使部份密實度增加率呈現負值(見表 60)。

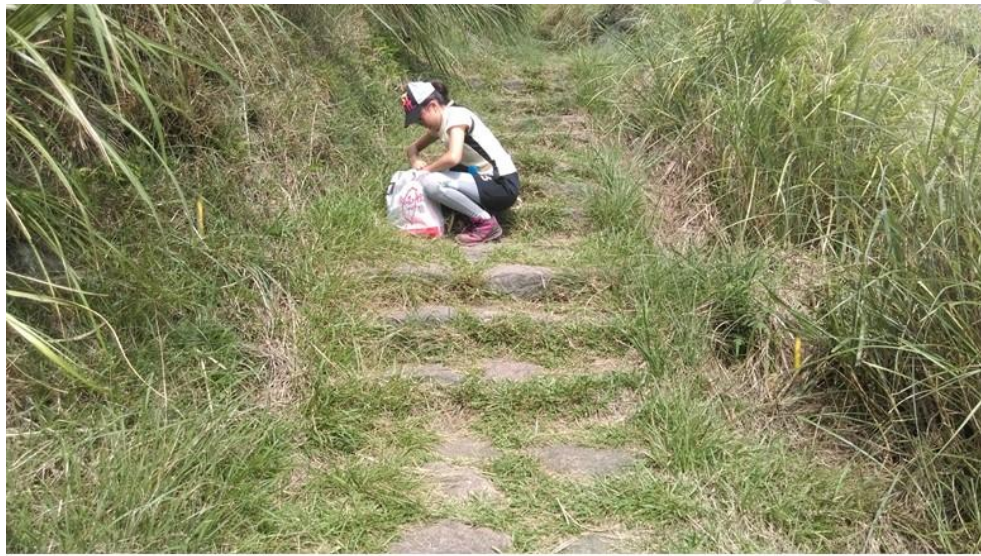
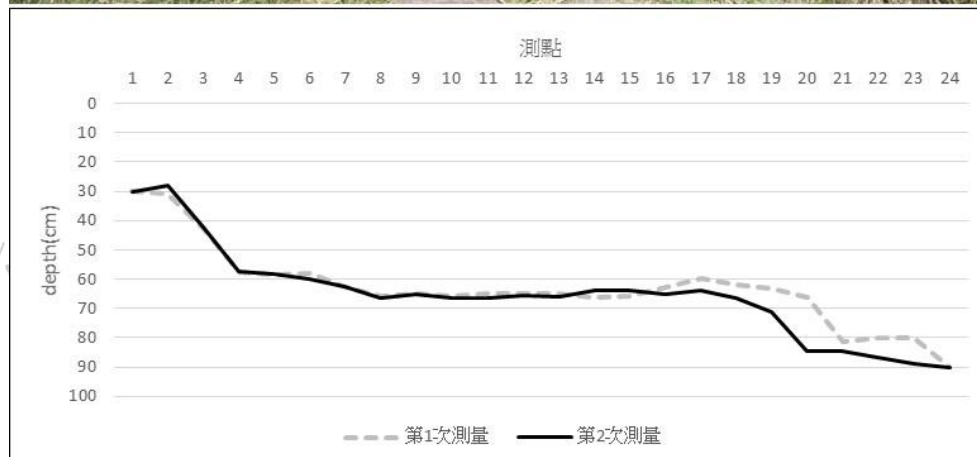
圖 89 金包里大路段步道土壤沖刷監測位置 04

金包里大路監測位置 04 步道右側測量數據有明顯的凹陷(見圖 89)，主要為雜草割除後所造成的差異。緊鄰步道邊界外側區域之植群生長主要受到遊客活動及管理行為(清除雜草)影響，土壤則可能受到下雨影響，造成土質鬆軟，使部份密實度增加率呈現負值(見表 61)。

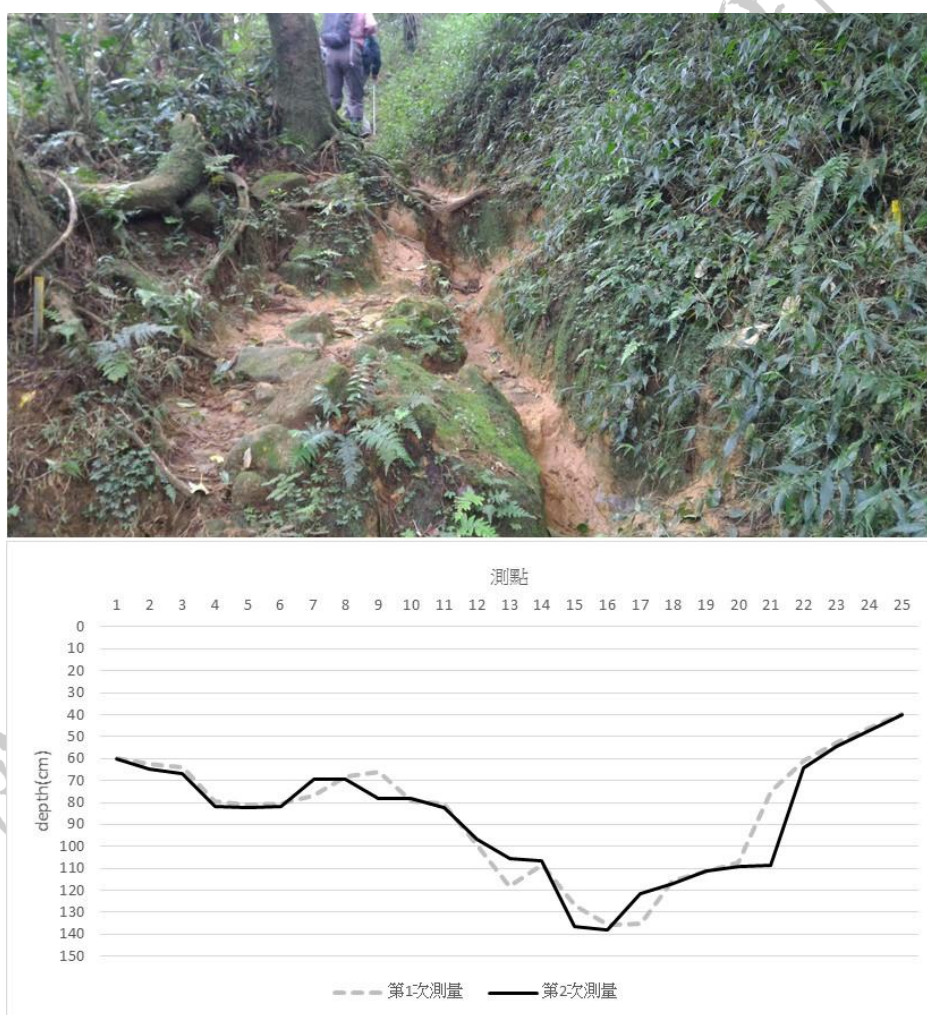
圖 91 礧嘴山步道土壤沖刷監測位置 01

監測位置 01 已有明顯的沖蝕溝產生，步道兩側也有持續沖刷的現象(見圖 91)。緊鄰步道邊界外側區域之植群生長主要受到登山客活動影響，土壤則可能受到下雨影響，造成土質鬆軟，使部份密實度增加

1. 由於礪嘴山步道土壤沖刷相當嚴重，部分路段沖蝕溝深度超過 50 公分，持續使用不但增加使用者對步道的沖擊，亦可能造成使用者安全的課題。故計畫建議在管理維護策略未明確之前宜暫時封山 1~2 年，停止人為使用持續對此自然步道造成負面衝擊。封山期間則持續對步道進行監測，藉以了解封山管制策略對步道品質的影響，作為後續步道維護策略擬訂之參考。
2. 若考量封山策略可能帶來登山需求的壓力，則計畫建議將現行的申請核准人數上限減半，並提供入山申請人無痕山林(Leave No Trace；LNT)準則之資訊，期能透過使用量的降低及使用者的友善山林行為來降低步道劣化情形。同樣地，此管理維護策略仍需配合步道監測機制，了解降低使用量後步道品質的變化，作為後續入山管制的參考。
3. 由於礪嘴山步道劣化除了人為使用外，野放牛群對步道亦造成相當程度的衝擊，目前牛群對步道的衝擊程度恐不亞於人為使用所造成的衝擊程度，監測過程中亦可發現牛群腳印及牛隻泥浴的水池。因此，計畫建議將牛群的管理納入礪嘴山步道管理維護策略的討論中。

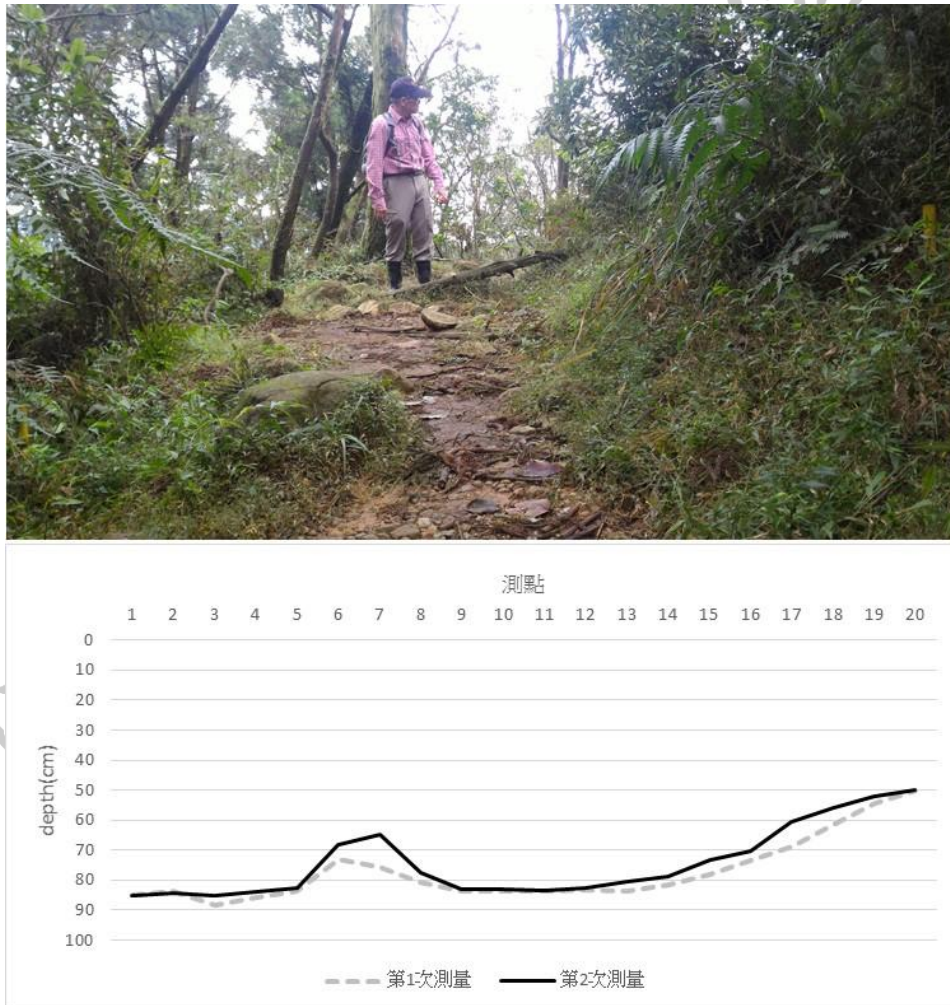
圖 92 礮嘴山步道土壤沖刷監測位置 02

監測位置 02 步道中心為主要行走區域，步道右側有堆積隆起的情形(見圖 92)。緊鄰步道邊界外側區域之植群生長主要受到登山客活動影響，土壤則可能受到下雨影響，造成土質鬆軟，使部份密實度增加

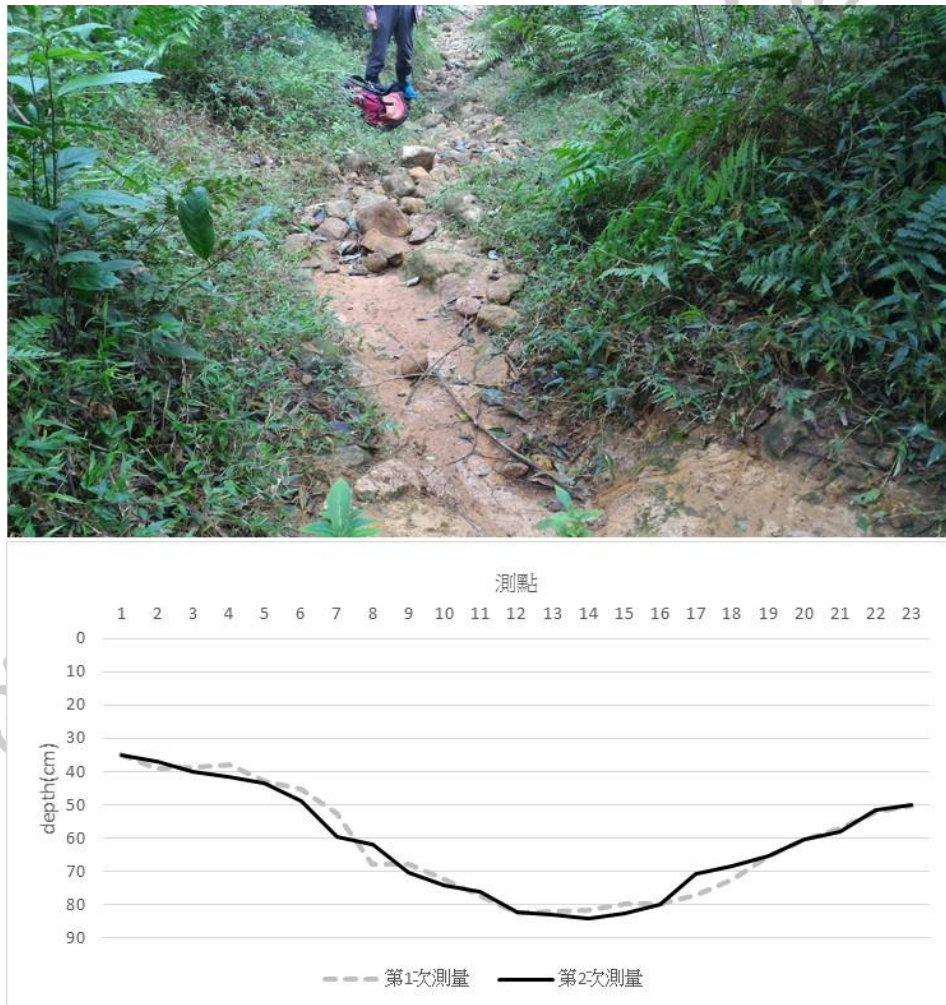
圖 93 礧嘴山步道土壤沖刷監測位置 03

監測位置 03 步道兩側均有植物覆蓋，步道中心為主要行走區域，表面凹陷有逐漸加深的趨勢(見圖 93)。緊鄰步道邊界外側區域之植群生長主要受到登山客活動影響，土壤則可能受到下雨影響，造成土質

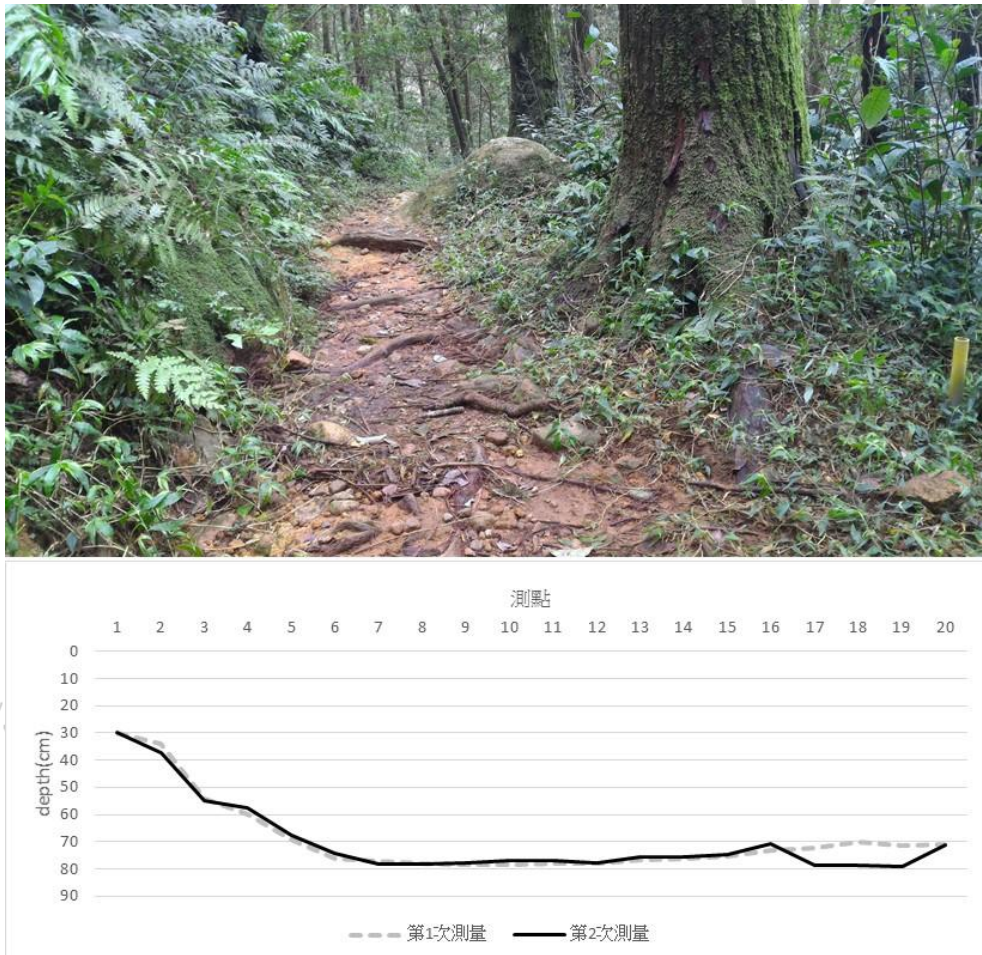
圖 94 礮嘴山步道監測位置 04

監測位置 04 地形較為平緩，未有明顯的堆積或侵蝕凹陷現象，步道右側的凹陷，主要為植物覆蓋所造成測量上的差異(見圖 94)。緊鄰步道邊界外側區域之植群生長主要受到登山客活動影響，土壤則可能

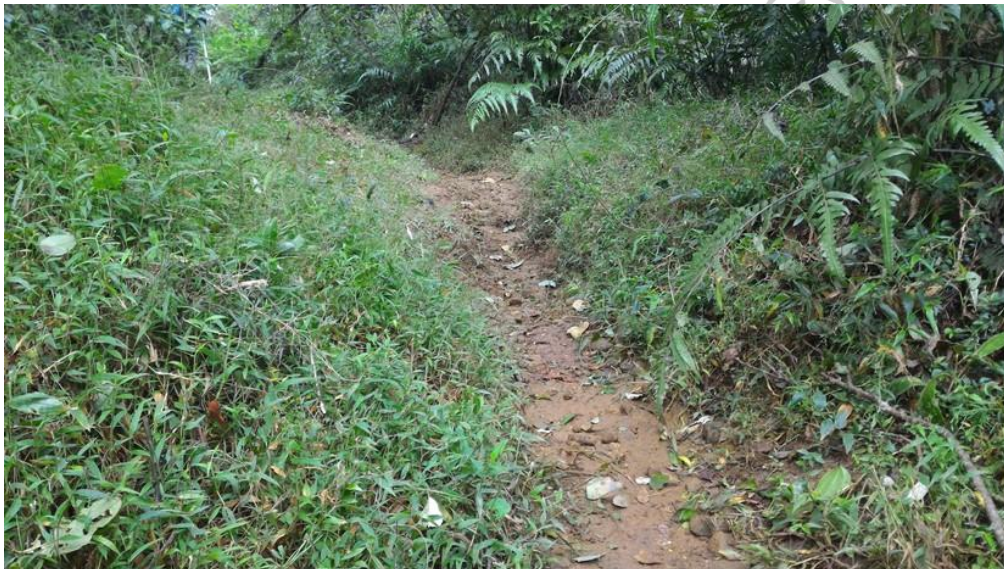
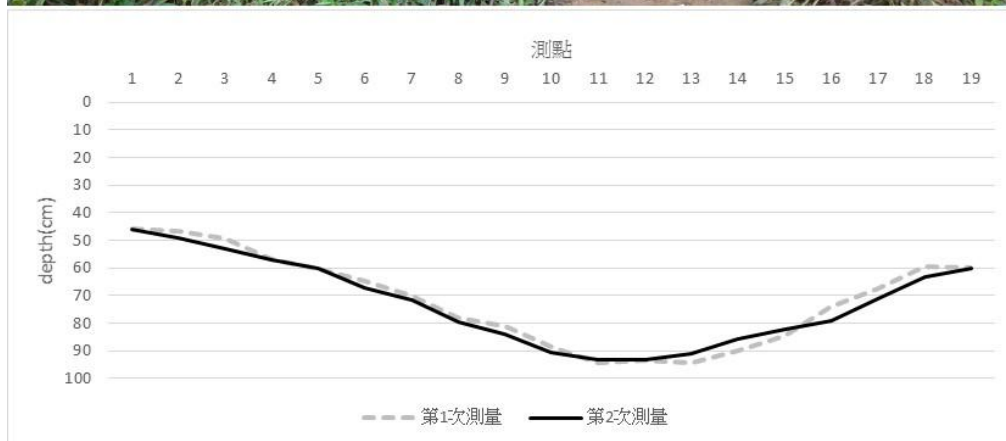
圖 95 礮嘴山步道監測位置 05

監測位置 05 地形較為平緩，但步道中心有逐漸下凹的趨勢(見圖 95)，需注意降水匯聚的情形。緊鄰步道邊界外側區域之植群生長主要受到登山客活動影響，土壤則可能受到下雨影響，造成土質鬆軟，使部份密實度增加率呈現負值(見表 67)。

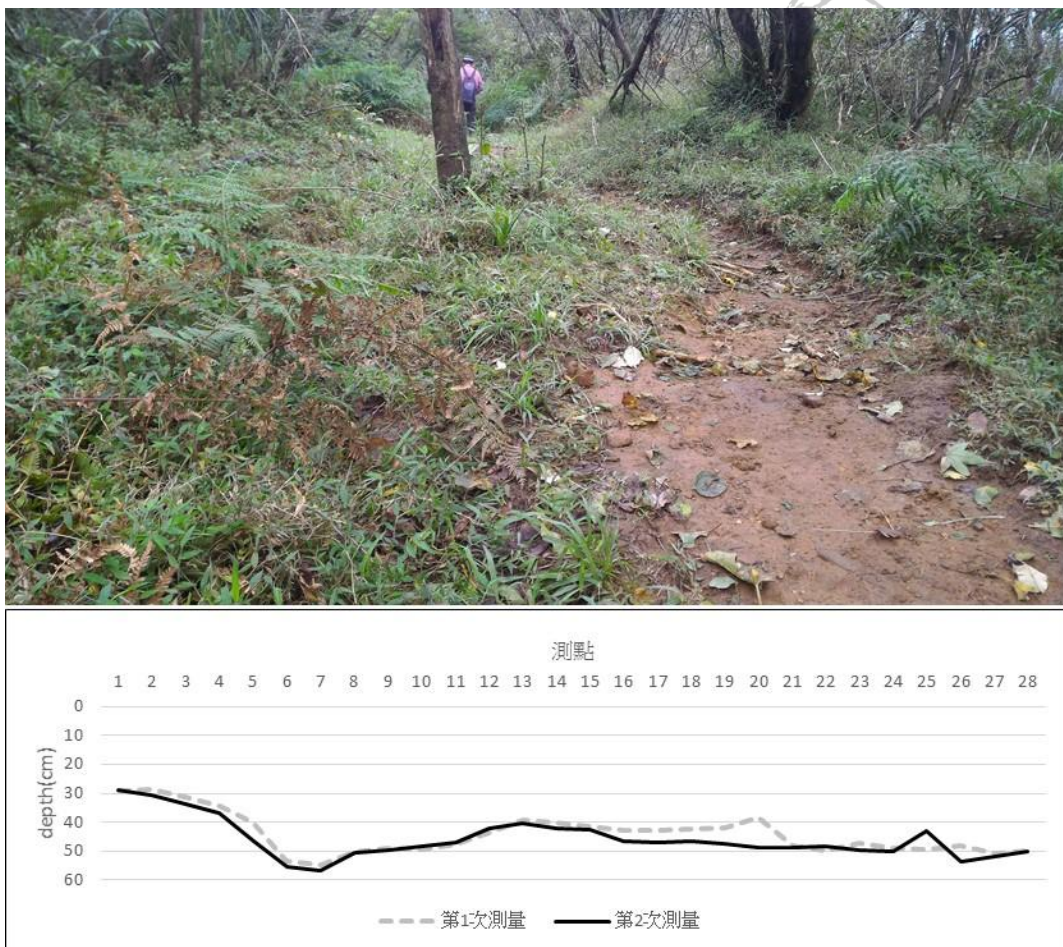
圖 96 礧嘴山步道監測位置 06

監測位置 06 地勢平緩，步道左側有侵蝕凹陷情形(見圖 96)，主要行走區域需注意降水匯聚不易排出而造成步道泥濘。緊鄰步道邊界外側區域植群生長覆蓋度尚呈均勻分布，主要受到登山客活動影響，土壤則可能受到下雨影響，造成土質鬆軟，使部份密實度增加率呈現負值(見表 68)。

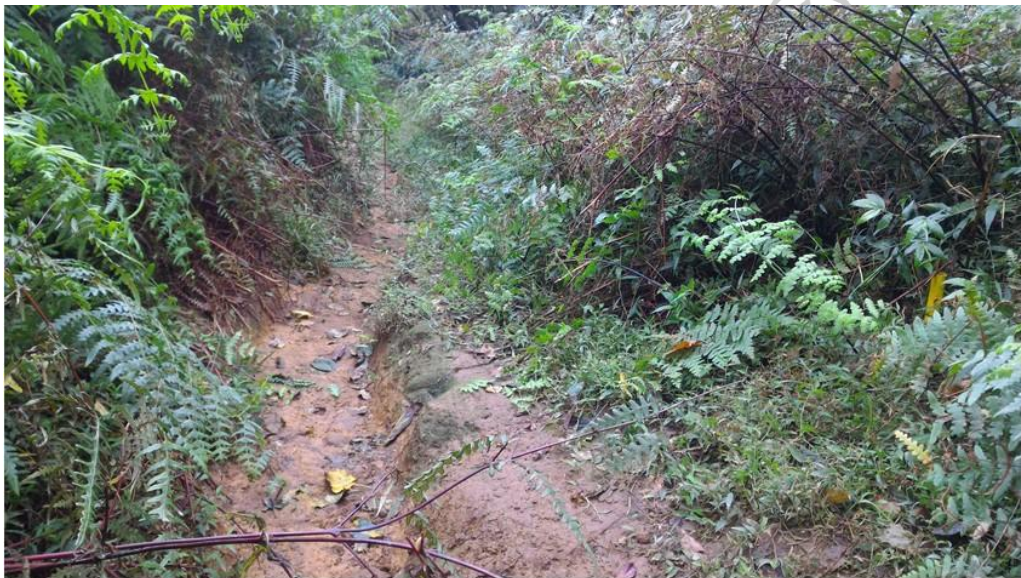
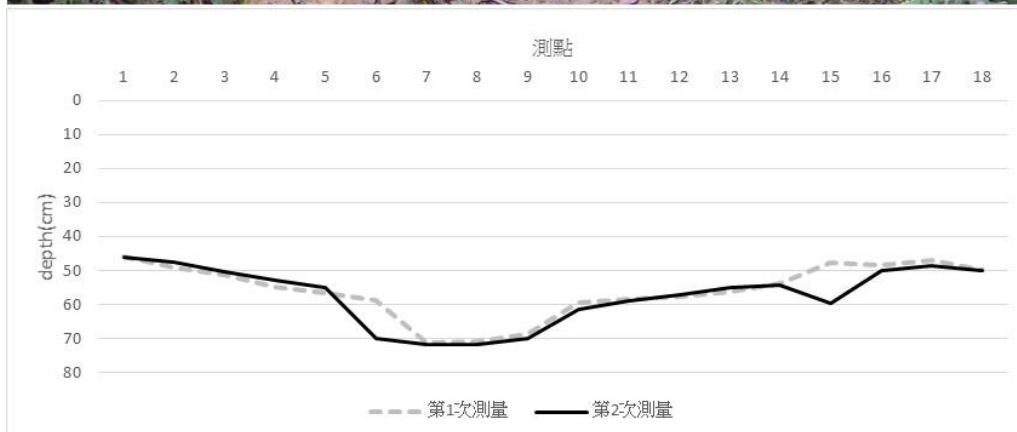
圖 97 礧嘴山步道監測位置 07

監測位置 07 已有明顯的沖蝕溝產生，其寬度尚能供人行走，可能會加重其凹陷程度(見圖 97)。緊鄰步道邊界外側區域植群生長覆蓋度尚呈均勻分布，主要受到登山客活動影響，土壤則可能受到下雨影響，造成土質鬆軟，使部份密實度增加率呈現負值(見表 69)。

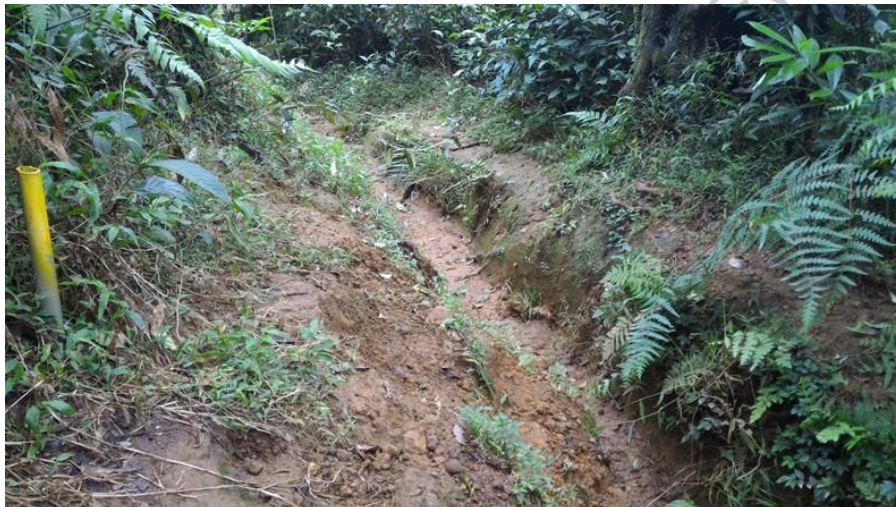
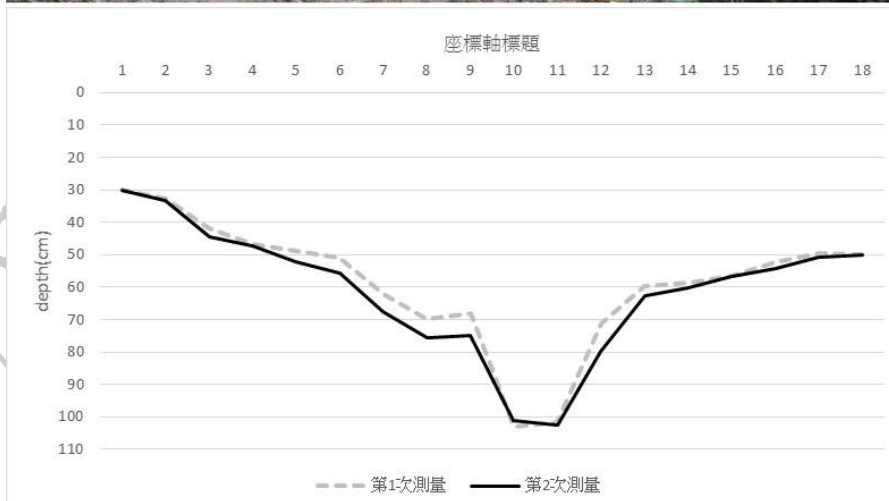
圖 98 礮嘴山步道監測位置 08

監測位置 08 已有明顯的沖蝕溝產生，其寬度太狹窄無法供人行走，步道左側經踩踏後也有明顯的凹陷現象(見圖 98)。緊鄰步道邊界外側區域之植群生長主要受到登山客活動影響，土壤則可能受到下雨影響，造成土質鬆軟，使部份密實度增加率呈現負值(見表 70)。

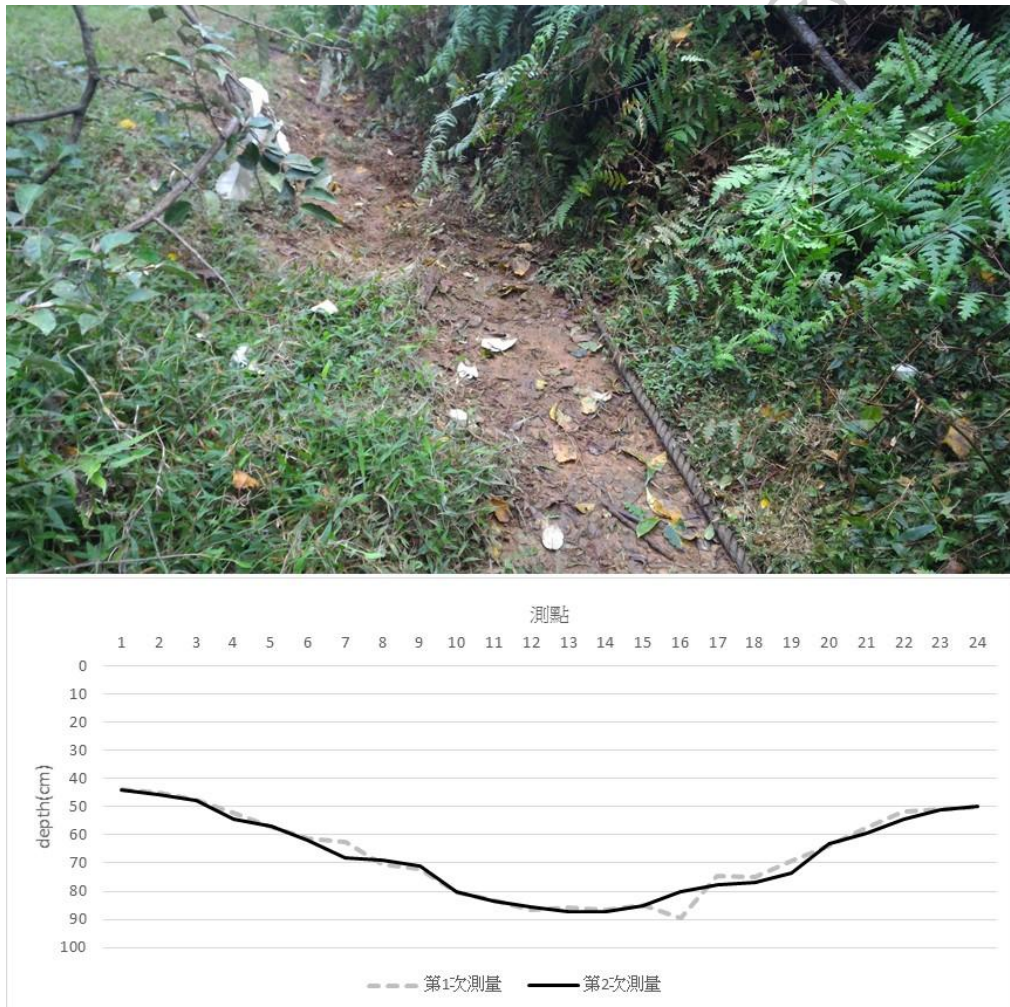
圖 99 礧嘴山步道監測位置 09

監測位置 09 地勢較為平緩，步道中心處呈現下凹狀態(見圖 99)，主要行走區域需注意降水匯聚不易排出而造成步道泥濘。緊鄰步道邊界外側區域之植群生長主要受到登山客活動影響，土壤則可能受到下雨影響，造成土質鬆軟，使部份密實度增加率呈現負值(見表 71)。

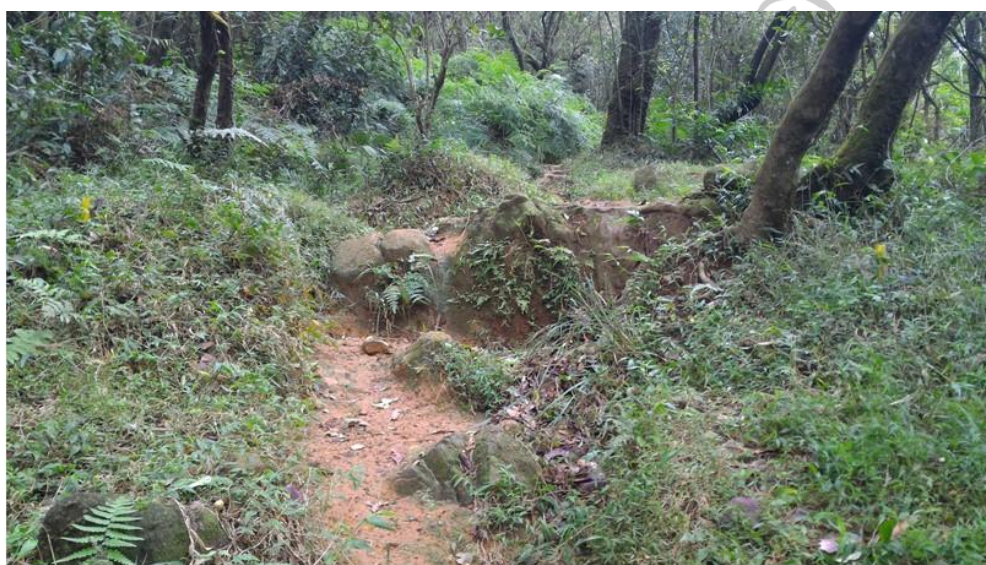
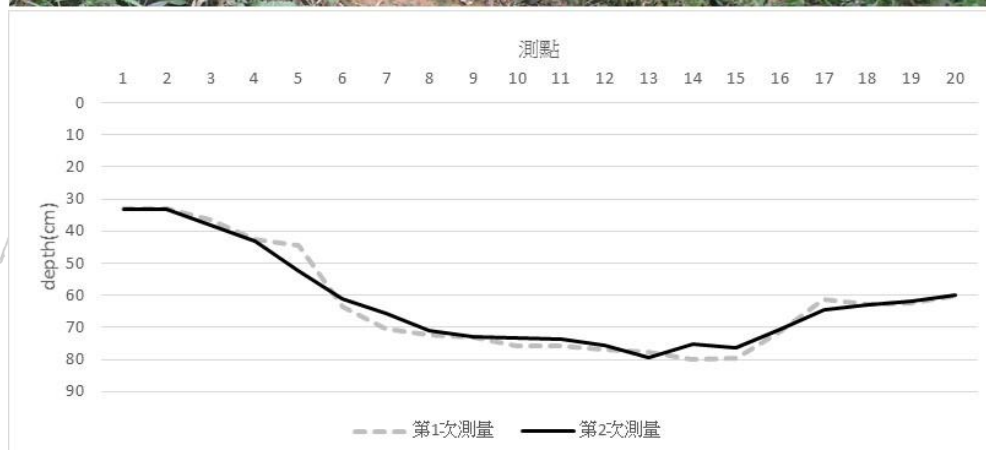
圖 100 礧嘴山步道監測位置 10

監測位置 10 步道左側有沖刷現象，右側則有些許堆積(見圖 100)。緊鄰步道邊界外側區域之植群生長主要受到登山客活動影響，土壤則可能受到下雨影響，造成土質鬆軟，使部份密實度增加率呈現負值(見表 72)。

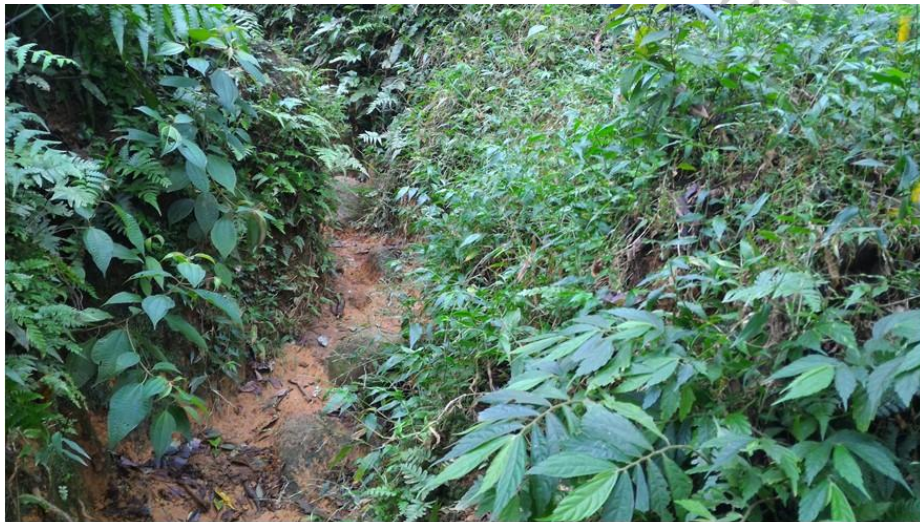
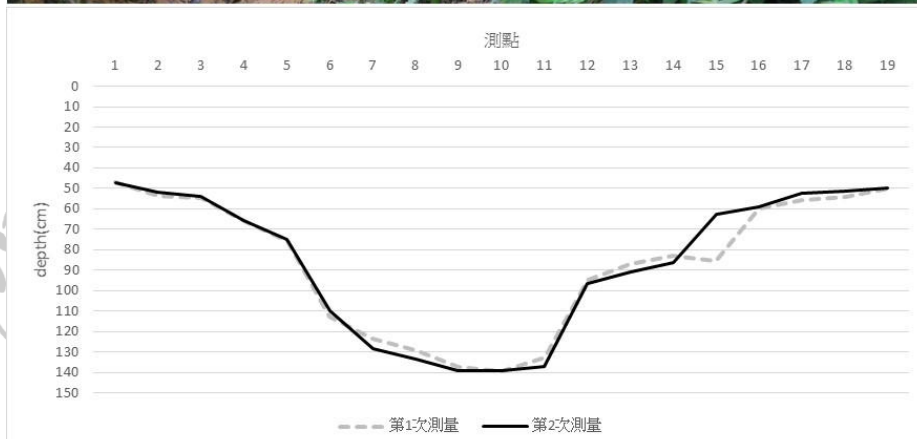
圖 101 礧嘴山步道監測位置 11

監測位置 11 已有明顯的沖蝕溝，且兩側不易行走，沖蝕溝為主要通行之處，容易加重侵蝕凹陷的程度(見圖 101)。緊鄰步道邊界外側區域之植群生長主要受到登山客活動影響，右側覆蓋度影響較小，土壤則可能受到下雨影響，造成土質鬆軟，使部份密實度增加率呈現負值(見表 73)。
