陽明山國家公園步道遊憩衝擊評估  
暨管理維護機制建置計畫

Recreation impact assessment and  
establishing mechanism of  
management maintenance for trails  
in Yangmingshan National Park

陽明山國家公園管理處委託辦理報告

中華民國 106 年 12 月

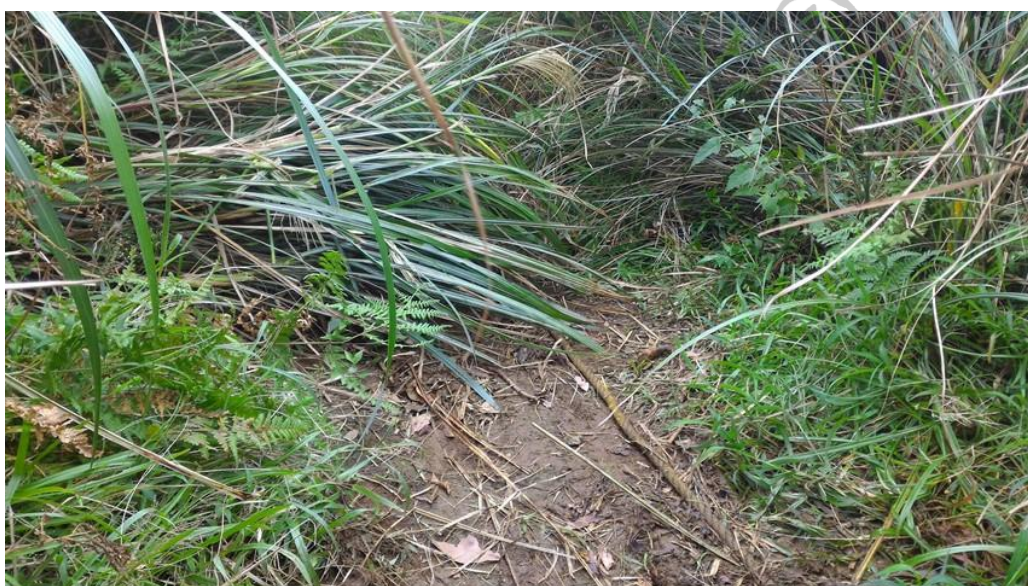
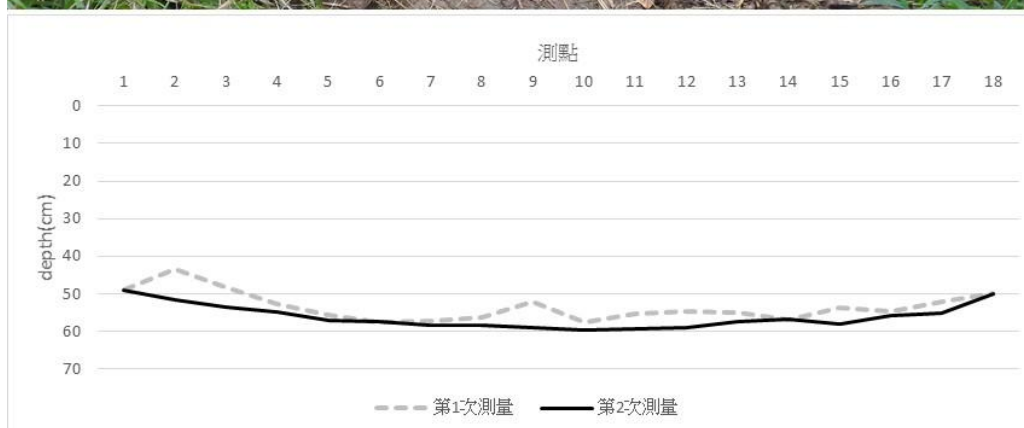
圖 102 磺嘴山步道監測位置 12

監測位置 12 地勢平緩但雜草叢生且步道狹窄(見圖 102)，植物之覆蓋也造成測量數據的差異。緊鄰步道邊界外側區域之植群生長主要受到登山客活動影響，土壤則可能受到下雨影響，造成土質鬆軟，使部份密實度增加率呈現負值(見表 74)。

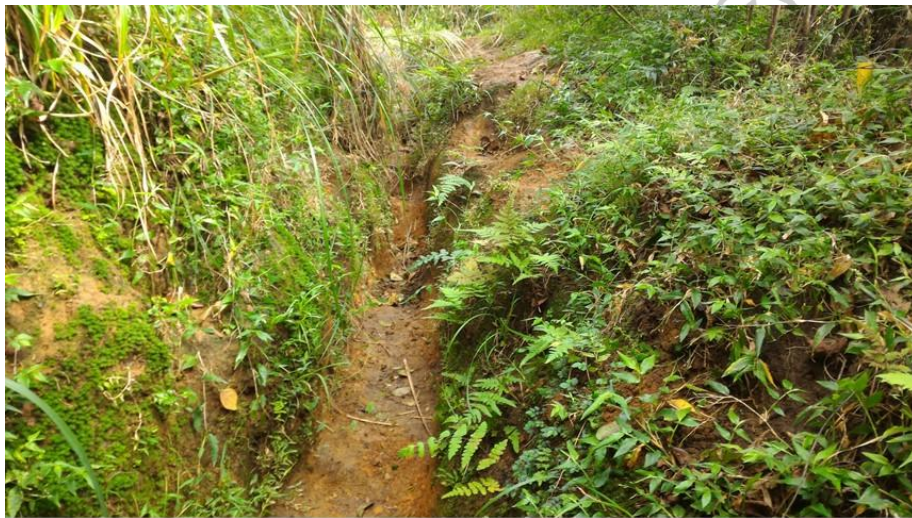
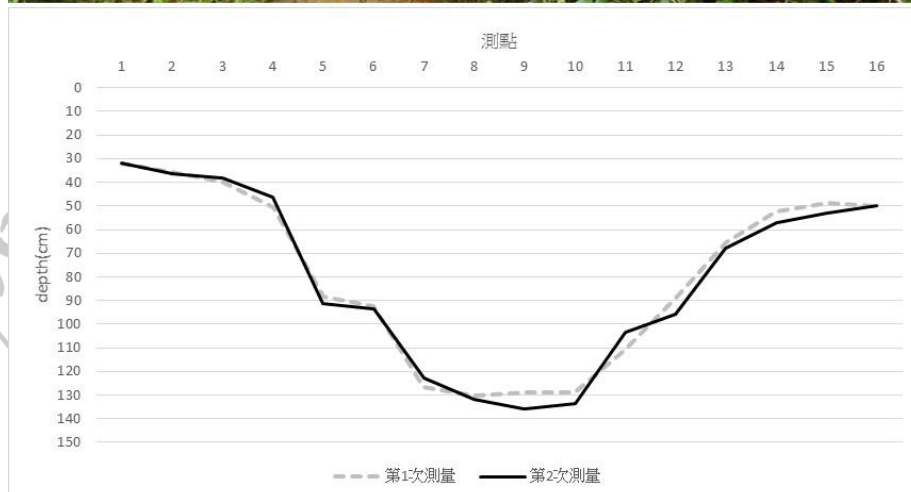
圖 103 礧嘴山步道監測位置 13

監測位置 13 已有明顯的沖蝕溝，且兩側不易行走，沖蝕溝為主要通行之處，容易加重侵蝕凹陷的程度(見圖 103)。緊鄰步道邊界外側區域之植群生長主要受到登山客活動影響，土壤則可能受到下雨影響，造成土質鬆軟，使部份密實度增加率呈現負值(見表 75)。

1. 由於礪嘴山步道土壤沖刷相當嚴重，部分路段沖蝕溝深度超過 50 公分，持續使用不但增加使用者對步道的沖擊，亦可能造成使用者安全的課題。故計畫建議在管理維護策略未明確之前宜暫時封山 1~2 年，停止人為使用持續對此自然步道造成負面衝擊。封山期間則持續對步道進行監測，藉以了解封山管制策略對步道品質的影響，作為後續步道維護策略擬訂之參考。
2. 若考量封山策略可能帶來登山需求的壓力，則計畫建議將現行的申請核准人數上限減半，並提供入山申請人無痕山林(Leave No Trace；LNT)準則之資訊，期能透過使用量的降低及使用者的友善山林行為來降低步道劣化情形。同樣地，此管理維護策略仍需配合步道監測機制，了解降低使用量後步道品質的變化，作為後續入山管制的參考。
3. 由於礪嘴山步道劣化除了人為使用外，野放牛群對步道亦造成相當程度的衝擊，目前牛群對步道的衝擊程度恐不亞於人為使用所造成的衝擊程度，監測過程中亦可發現牛群腳印及牛隻泥浴的水池。因此，計畫建議將牛群的管理納入礪嘴山步道管理維護策略的討論中。

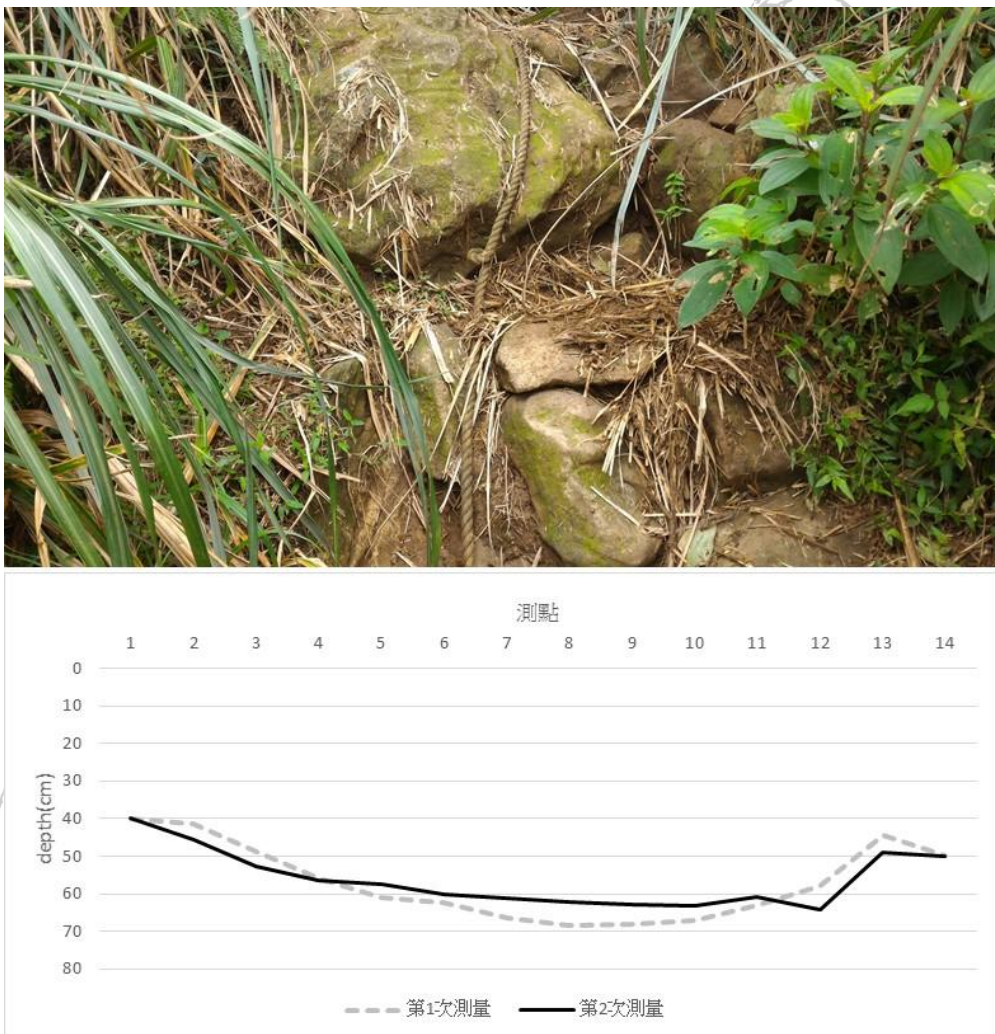
圖 104 磺嘴山步道監測位置 14

監測位置 14 雜草叢生，植物之覆蓋造成步道剖面測量數據的差異 (見圖 104)。緊鄰步道邊界外側區域之植群生長主要受到登山客活動影響，由於步道較為狹窄，故對兩側覆蓋度影響較小(見表 76)。

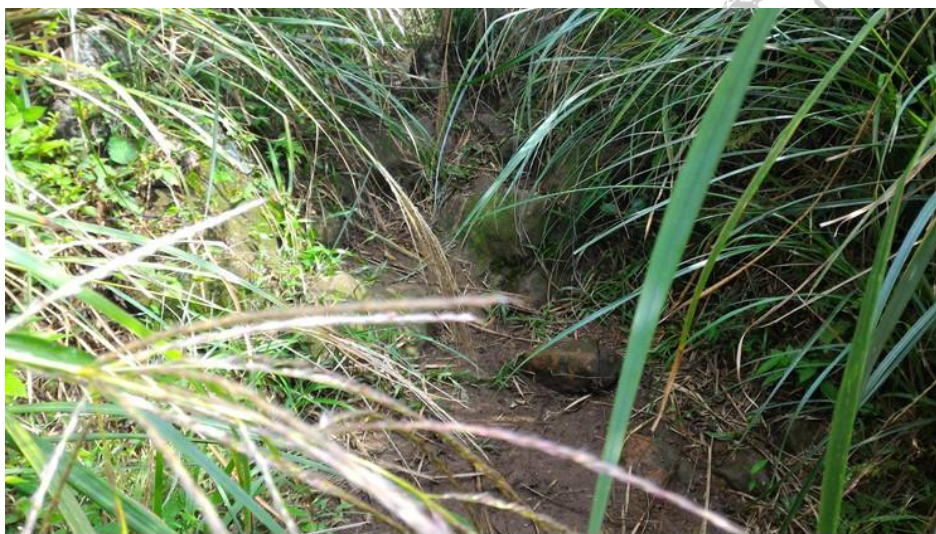
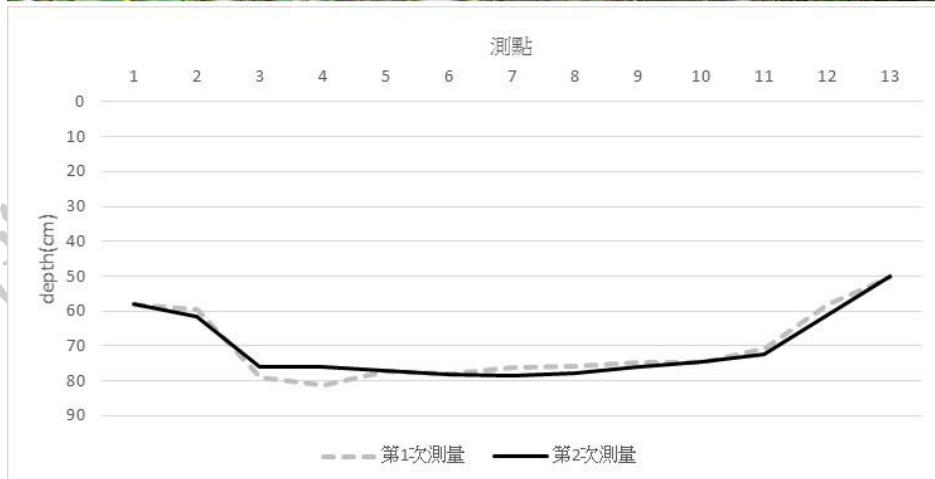
圖 105 磺嘴山步道監測位置 15

監測位置 15 雜草叢生，步道表面無明顯的堆積或侵蝕凹陷現象(見圖 105)。緊鄰步道邊界外側區域之植群生長主要受到登山客活動影響，由於步道較為狹窄，故對於兩側覆蓋度影響較小，土壤則可能受到下雨影響，造成土質鬆軟，使部份密實度增加率呈現負值(見表 77)。

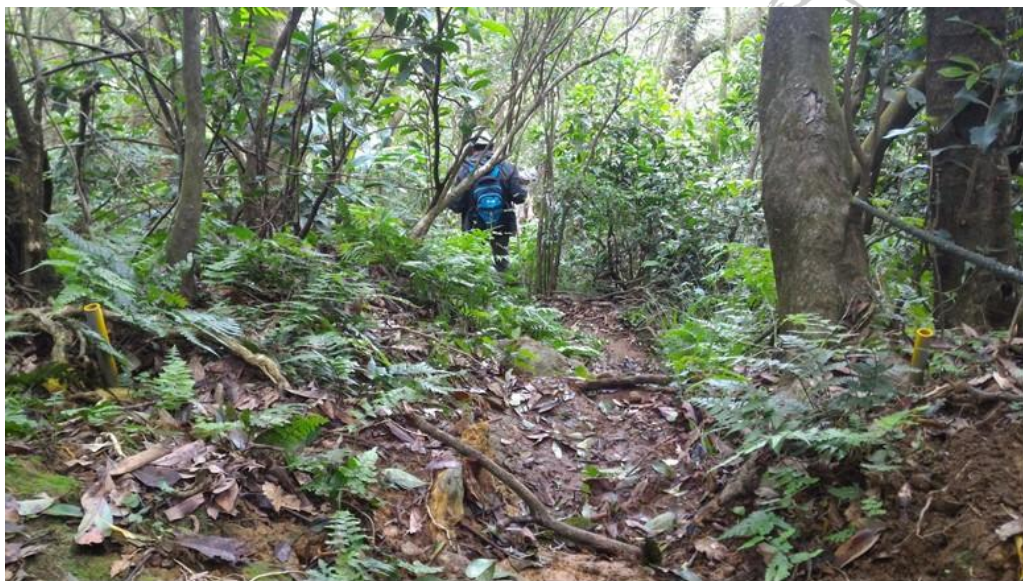
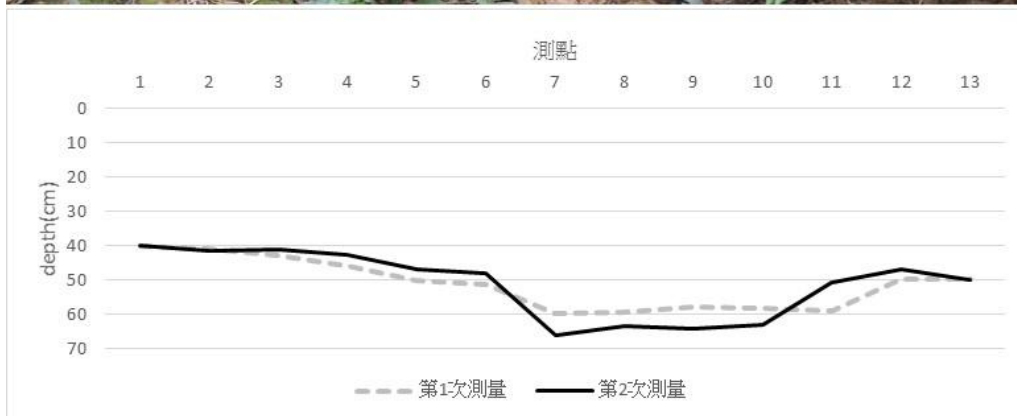
圖 106 磺嘴山步道鹿堀坪段監測位置 01

鹿堀坪段監測位置 01 步道中心有明顯的侵蝕凹陷(見圖 106)，需加強導水設施的施作，以減少降水匯聚和路面逕流。緊鄰步道邊界外側區域之植群生長主要受到登山客活動影響，土壤則可能受到下雨影響，造成土質鬆軟，使部份密實度增加率呈現負值(見表 78)。

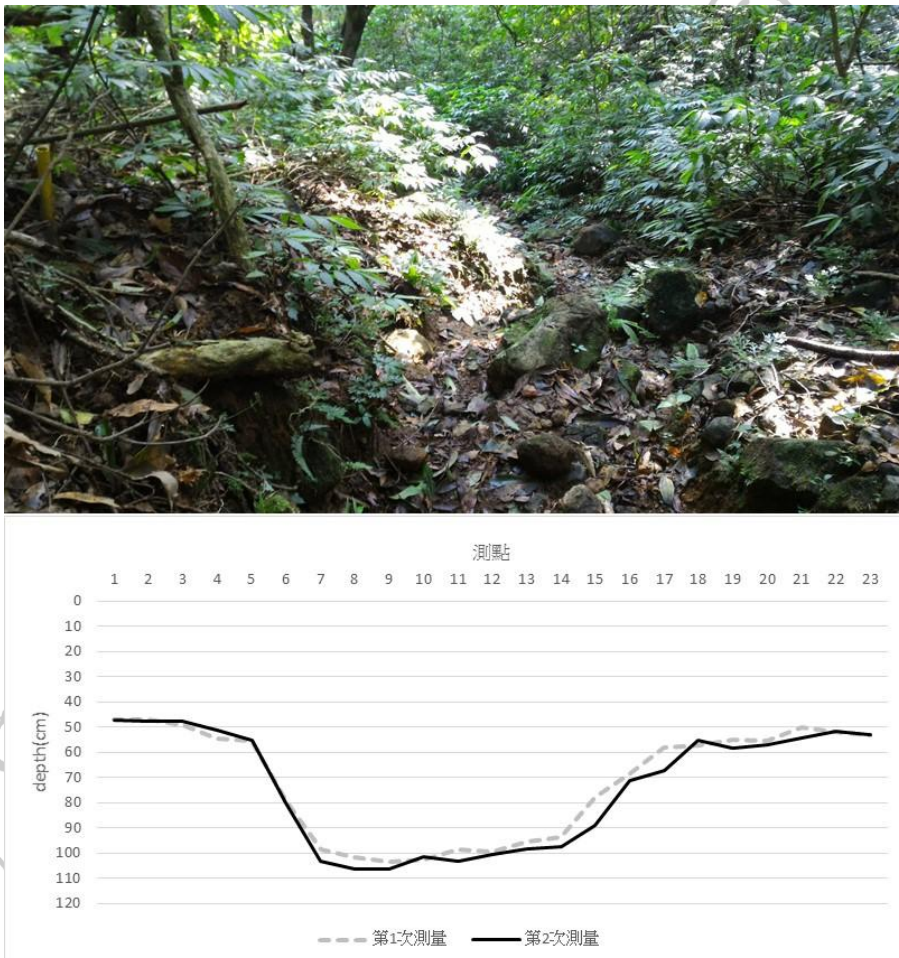
圖 107 礧嘴山步道鹿堀坪段監測位置 02

鹿堀坪段監測位置 02 步道有明顯的侵蝕凹陷現象，且步道右側有持續沖刷的趨勢(見圖 107)。緊鄰步道邊界外側區域之植群生長主要受到土壤沖刷、邊坡坍塌(對照組數據為 0)及登山客活動影響，土壤則可能受到下雨影響，造成土質鬆軟，使部份密實度增加率呈現負值(見表 79)。

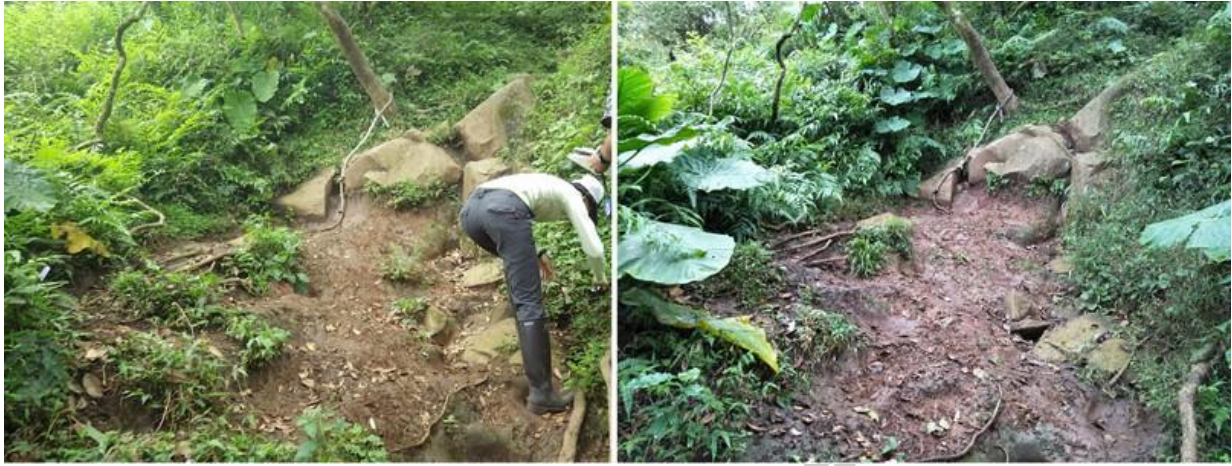
圖 109 大屯主峰-連峰步道根系裸露情形(A 點)

根據現場狀況(見圖 109)，A 點根系裸露程度為 2 級，屬於中等，根系露出高度在 1~3cm，長度則在 10~30cm 間。

大屯山主峰-連峰步道中，於大屯坪-大屯西峰間監測點 10 附近有兩處根系裸露較嚴重之路段(參見圖 109 與圖 110)。此路段由於地勢陡峭且多為自然泥土與岩石路面，每逢下雨時期步道濕滑泥濘不易行走，遊客必須透過繩索或是樹根輔助攀爬，有多處步道遭踩踏破壞，土壤

1. 將根系裸露嚴重之區域設置簡易木籬，並設置告示牌標示復育區禁止踩踏裸露根系，避免根系裸露持續惡化。
2. 沿裸露根系周圍另行設置步道，若遇陡坡處則以石塊或枕木設置階梯，避免登山者踩踏新設路段造成新的土壤沖刷及根系裸露。
3. 針對所圍根系裸露嚴重區域進行土壤及植被復育，復育過程宜考量手作步道就地取材原則，以避免對生態之干擾(參閱圖 115)。
