**112 年及 113 年水利數值地形資料測製工作
(第 1 作業區)**

**2023 and 2024 Government Procurement
for Mapping Hydraulic Topography
Dataset
1st Work Zone**

112 年度工作總報告
2023 Final Report

執行單位：台灣世曦工程顧問股份有限公司

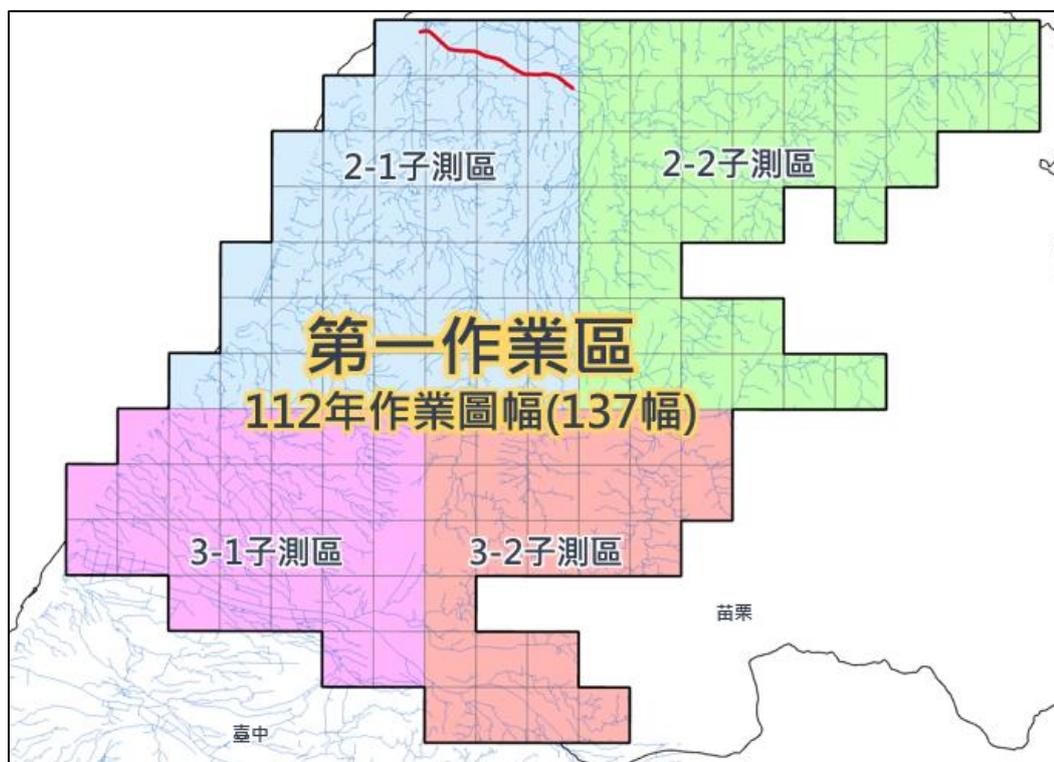
圖 2.1-1 第 1 作業區 112 年測製涵蓋範圍示意圖

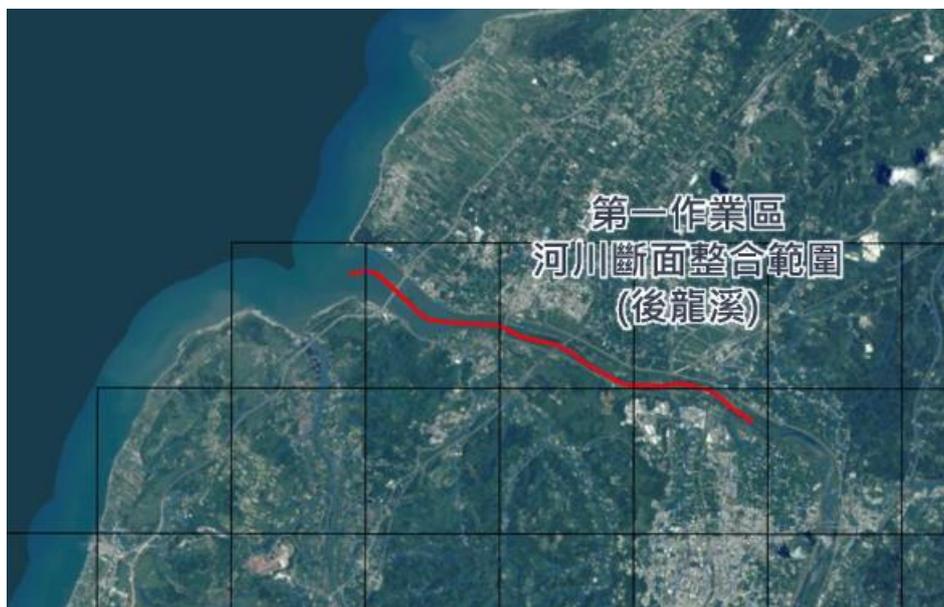
圖 2.1-2 第 1 作業區 112 年河川断面與 HyDEM 整合範圍示意圖

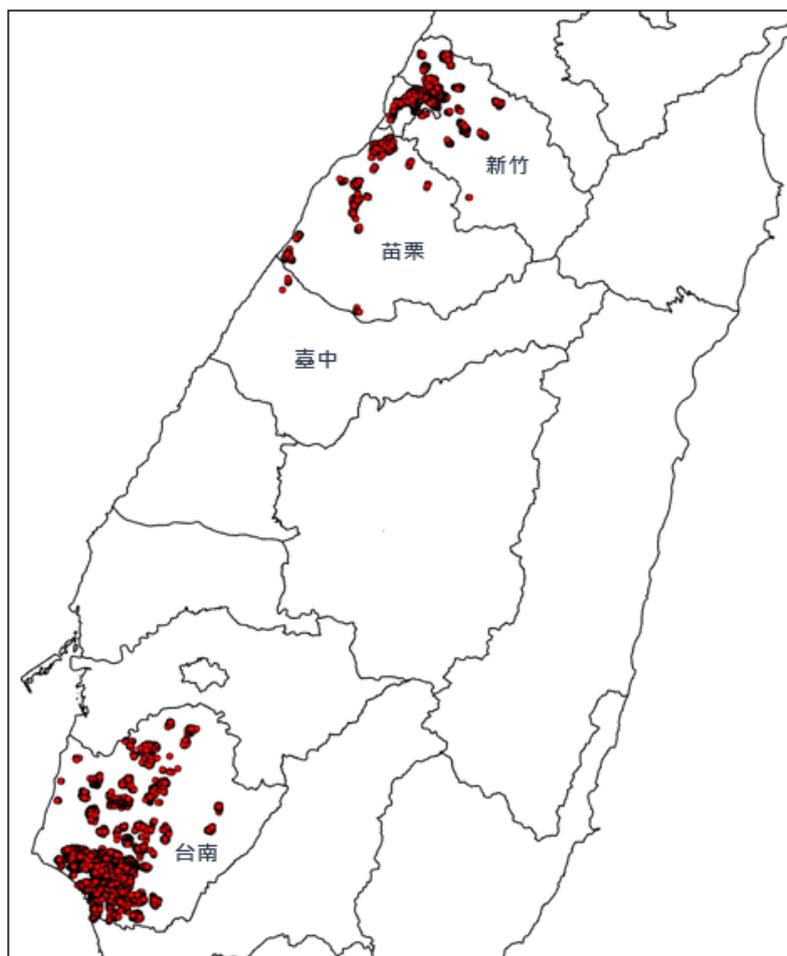
圖 2.1-3 第 1 作業區 112 年下水道整合辦理範圍分布圖

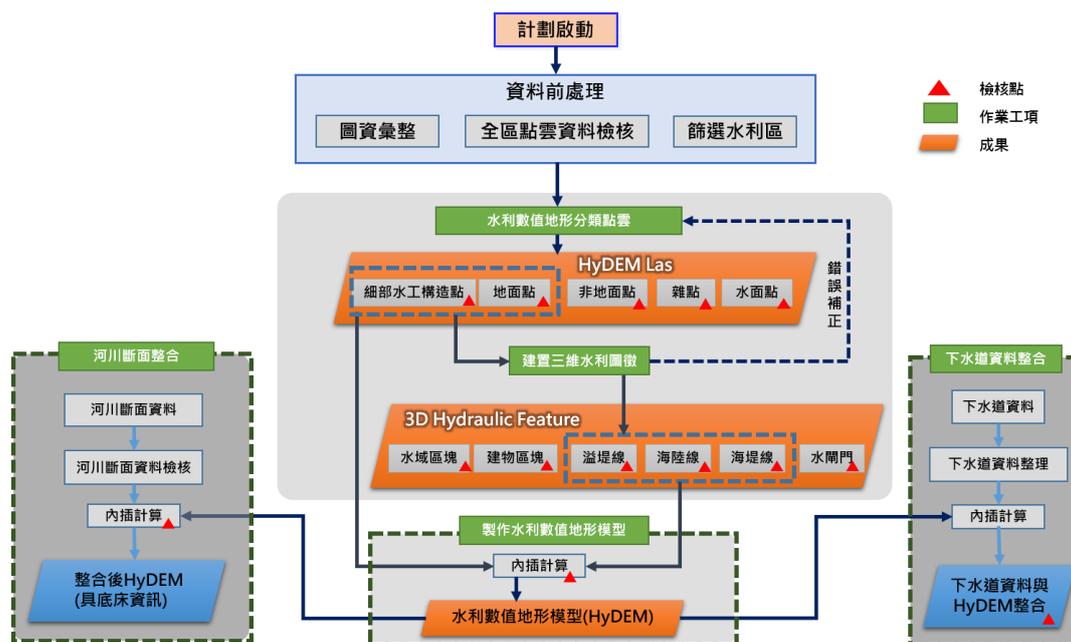
圖 2.4-1 作業流程規劃圖

本計畫作業流程規劃依「水利數值地形資料測製及檢核技術指引(草案)」之作業程序訂定如圖 2.4-1 所示，主要工作項目分為三大項：點雲分類(HyDEM LAS)、建置三維水利圖徵(3D Hydraulic Feature)、水利數值地形模型(含圖幅接邊處理)(HyDEM)，各作業方式流程將於第三章分述。

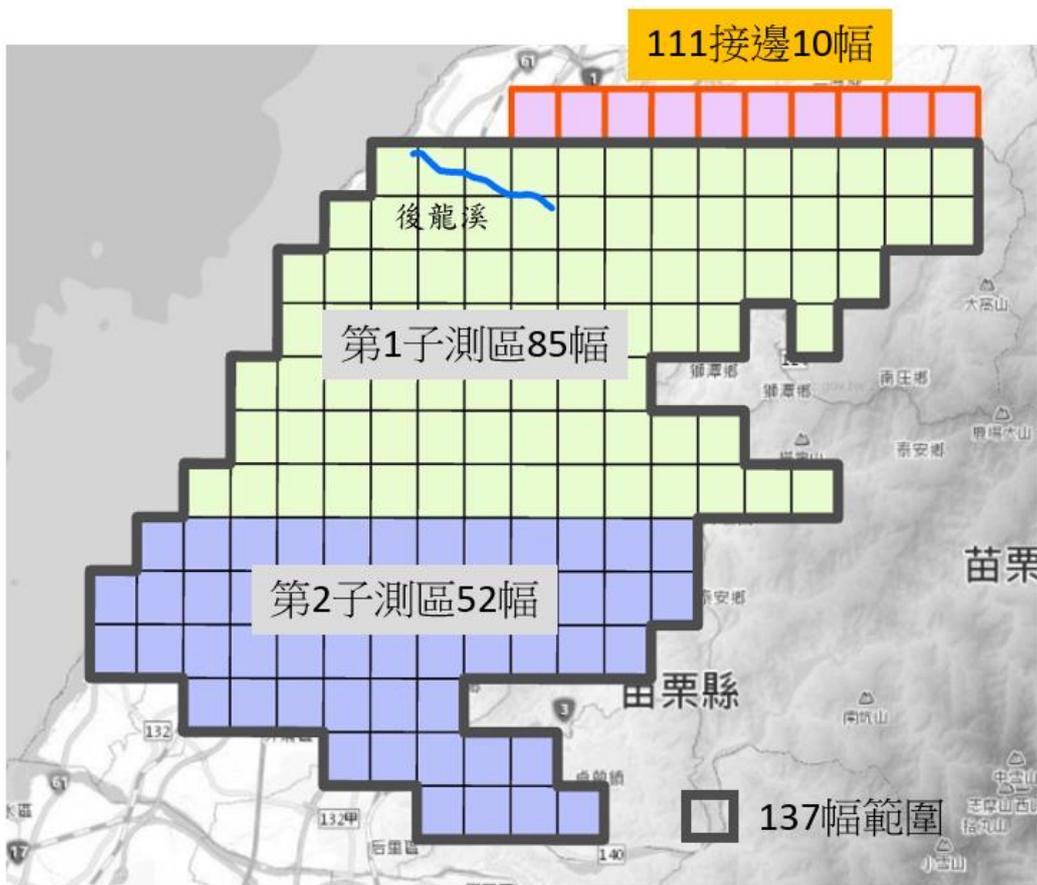
圖 3.1-1 第 1 作業區範圍與分階段規劃圖

本公司辦理第 1 作業區為苗栗縣及臺中市、新竹縣部分區域，流域包含通霄溪、後龍溪、西湖溪中港溪、大安溪、大甲溪、通霄沿海、房裡溪等流域，共有 137 幅。本計畫作業過程均以國土測繪中心提供光達點雲資料為依據，全區光達點雲資料年份包含 110 年及 108 年度成果。本公司負責作業區以北與 111 年度資料的接邊，共計需接邊範圍有 10 圖幅，接邊圖號如表 3.1-1 所示。辦理之河川斷面整合區域為後龍溪，位於作業區北邊，總體考量接邊作業及河川斷面整合進度，規劃作業順序由北往南為原則繪製，第 1 子測區(本案第 2 階段作業區)包含北邊 85 圖幅，第 2 子測區(本案第 3 階段作業區)為南邊 52 幅，全測區範圍如圖 3.1-1 所示。

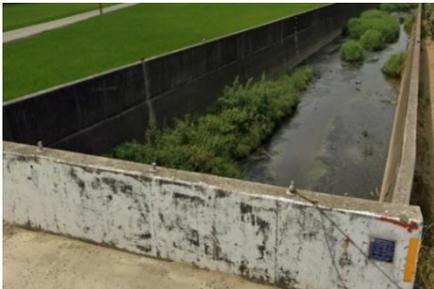
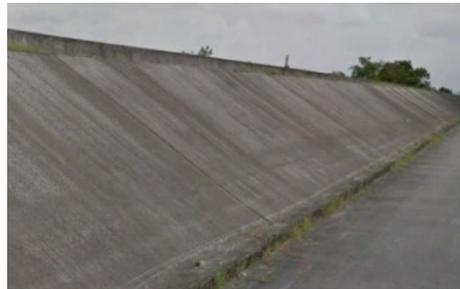
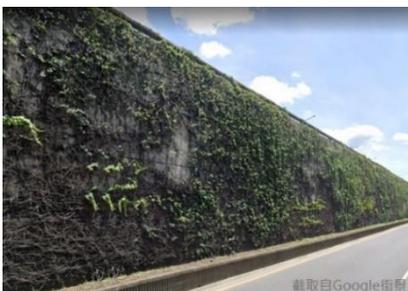
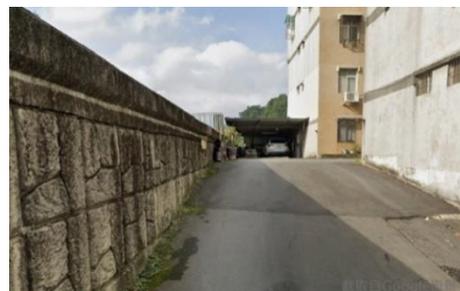
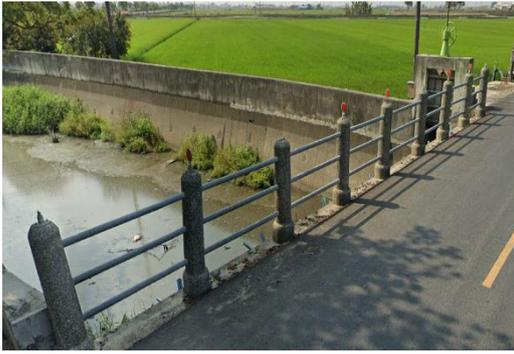
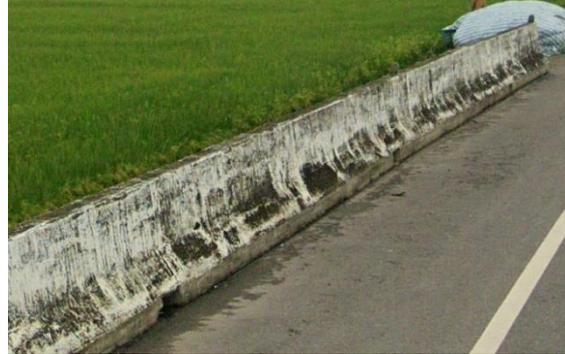
(a) 水工構造物_溝渠立面

(b) 水工構造物_堤防

(c) 寬度小於 1 公尺之防洪牆

(d) 胸牆(細部水工構造物)

(e) 非水工構造物

(f) 非水工構造物

圖 3.2-1 水利設施分類

本計畫原始資料來源主要為空載光達案之分類點雲，其分類圖層為：地面點、水面點、雜點、非地面點。為產製適合淹水模式之地文資料，須將原點雲資料中水利設施加強分類，將未被分類到地面點的點雲分類至地面點，以利後續 HyDEM 產製。新增細部水工構造物點，圖層編號為 64，加強分類的水利設施如溝渠兩側立面、各式堤防、寬度小於 1 公尺之防洪牆、胸牆或護欄等，如圖 3.2-1。點雲分類參考規範的分類編碼，如表 3.2-1。

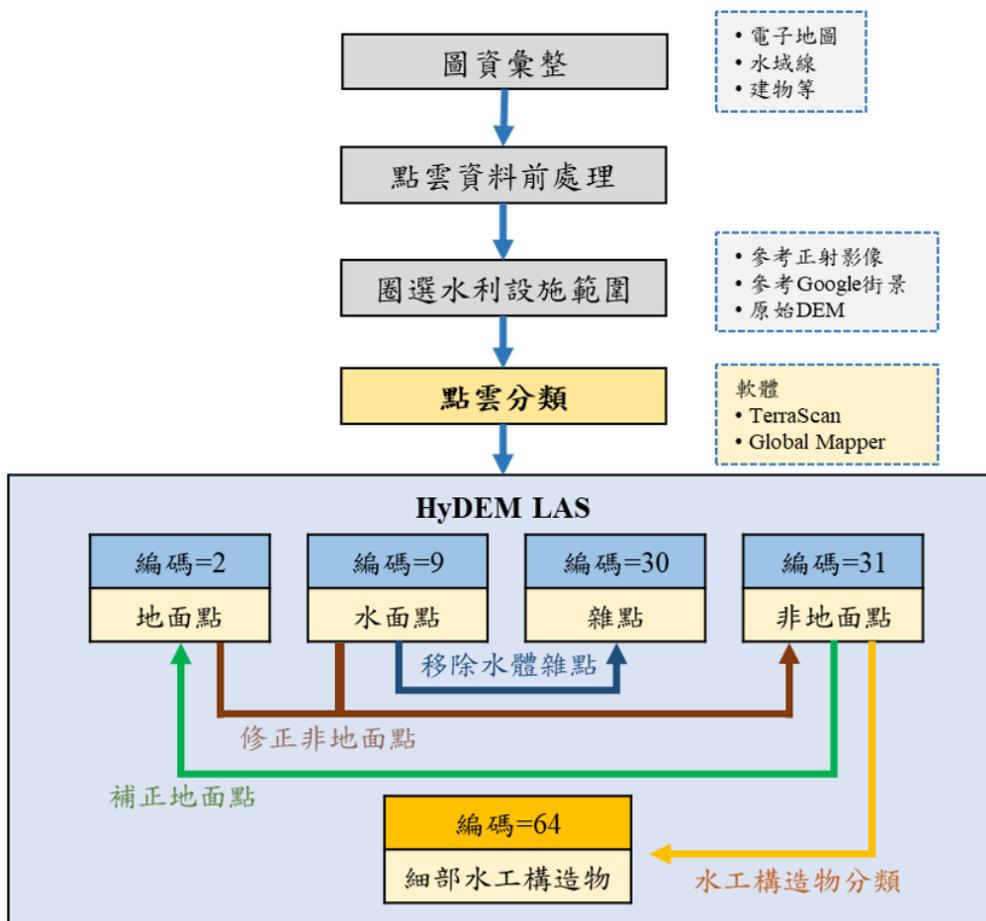
圖 3.2-2 水利結構物點雲分類作業流程

點雲分類作業流程如圖 3.2-2 所示。作業方式說明如下：

1. 作業開始前，先行蒐集作業區內相關圖資，及國土測繪中心提供之正射影像、臺灣通用電子地圖及經濟部水利署所提供之海堤等資料進行彙整。
2. 參考正射影像及既有圖資向量資料套疊，如圖 3.2-3，畫出水利區域範圍。
3. 將點雲資料依水利區域切割出水利區點雲，此步驟可將點雲資料減量，提升處理效率。
4. 將水利區點雲於 TerraScan 或 Global Mapper 軟體重新過濾分類，分類時參考正射影像，並藉由不同角度做更細部的檢視框選。將原本被分類在「非地面點、雜點、水面點」的水工構造物正確分類至地面點。Global Mapper 軟體作業畫面如圖 3.2-4。
5. 過濾分類後水工構造物點雲展示如圖 3.2-5。分類成果中地面點將提供後續製作 HyDEM 應用。

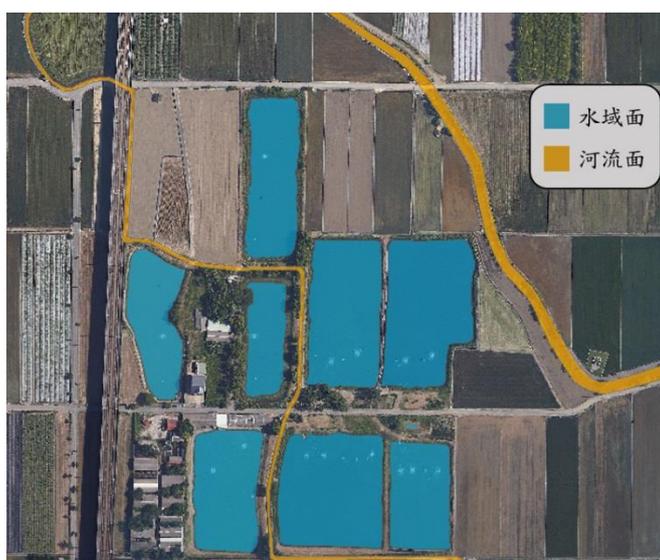
圖 3.2-3 參考圖資套疊正射影像

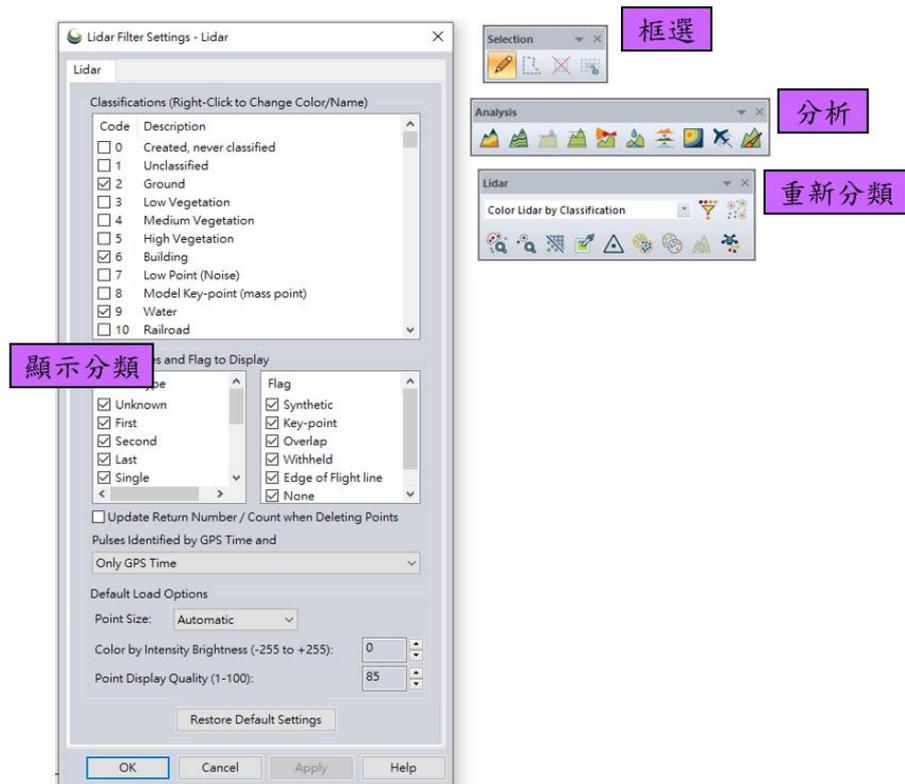
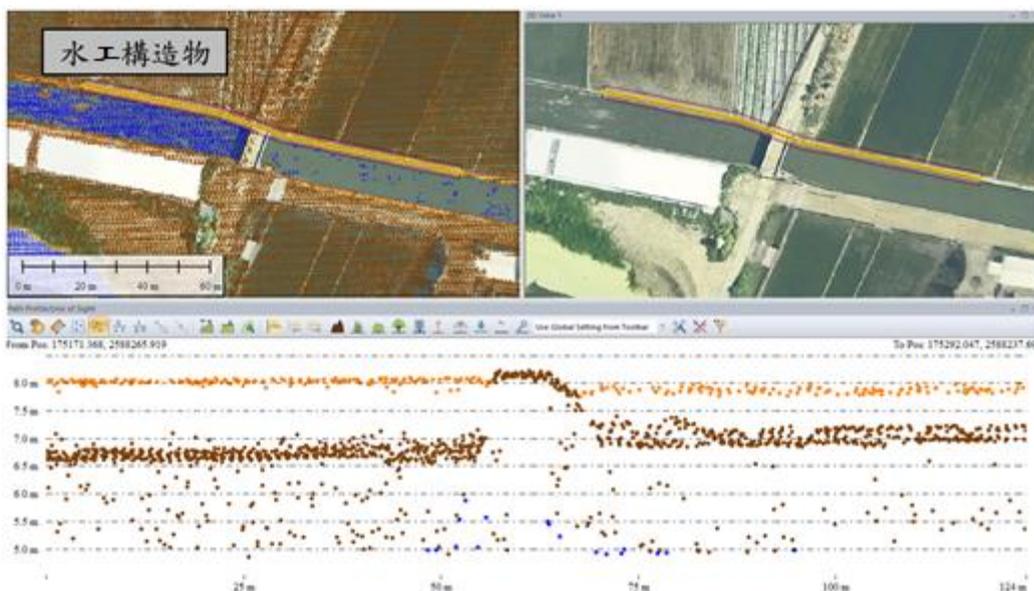
(a) Global Mapper 點雲分類功能

(b) Global Mapper 同步切換點雲不同視角畫面

圖 3.2-4 Global Mapper 作業示意圖

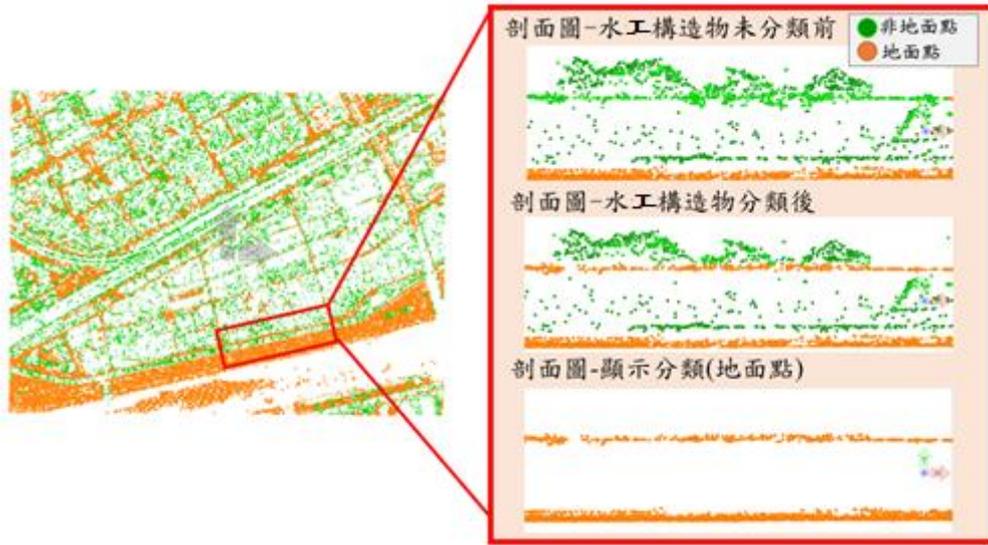
圖 3.2-5 水工構造物點雲分類示意圖

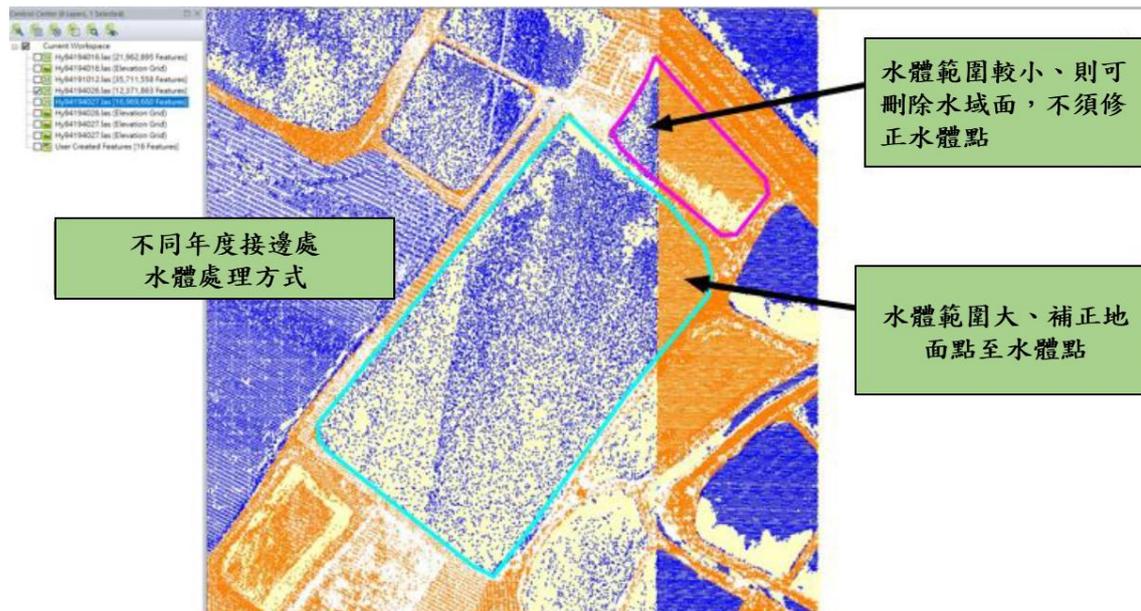
圖 3.2-6 不同年份水體點修正案例

由於點雲年份不同，在接邊處可能出現水域區塊變動，鄰近圖幅點雲會不一致。因此依照水體範圍大小，評估該水域面範圍內點雲屬於水體點或地面點。若水域面內水體點較多，則補正地面點至水體點。相反之，則刪除水域面即可，無須再修正範圍內點雲分類。不同年份水體點修正案例示意如圖 3.2-6。

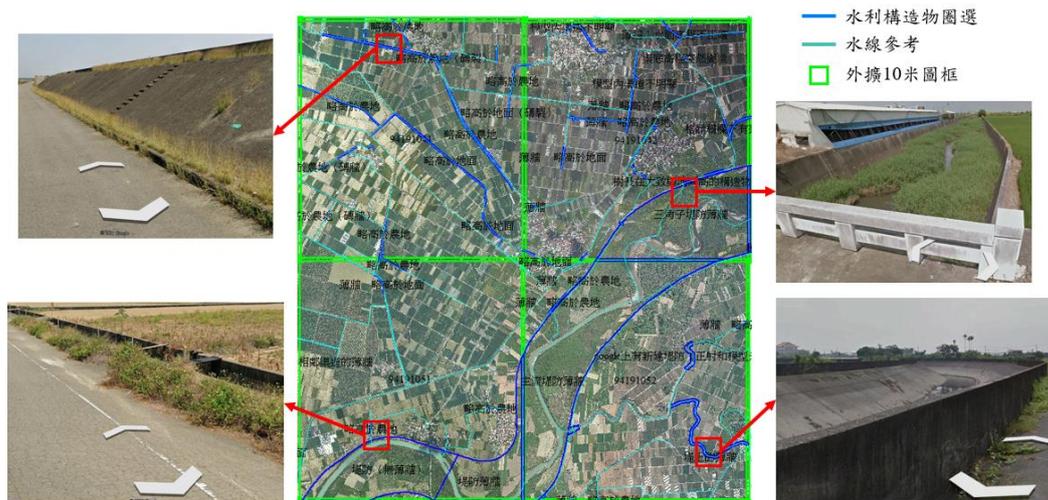
圖 3.2-7 圈選水工構造物範圍

三維點雲分類作業前，透過二維水工構造物範圍圈選，提升點雲分類正確性、完整性。作業中參考國土測繪中心提供的資料，例如臺灣通用電子地圖的水線資料、正射影像、經濟部水利署所提供之海堤等，進行圖層套疊巡視，圈選欲分類的水工構造物範圍，圈選水工構造物示意圖如圖 3.2-7。

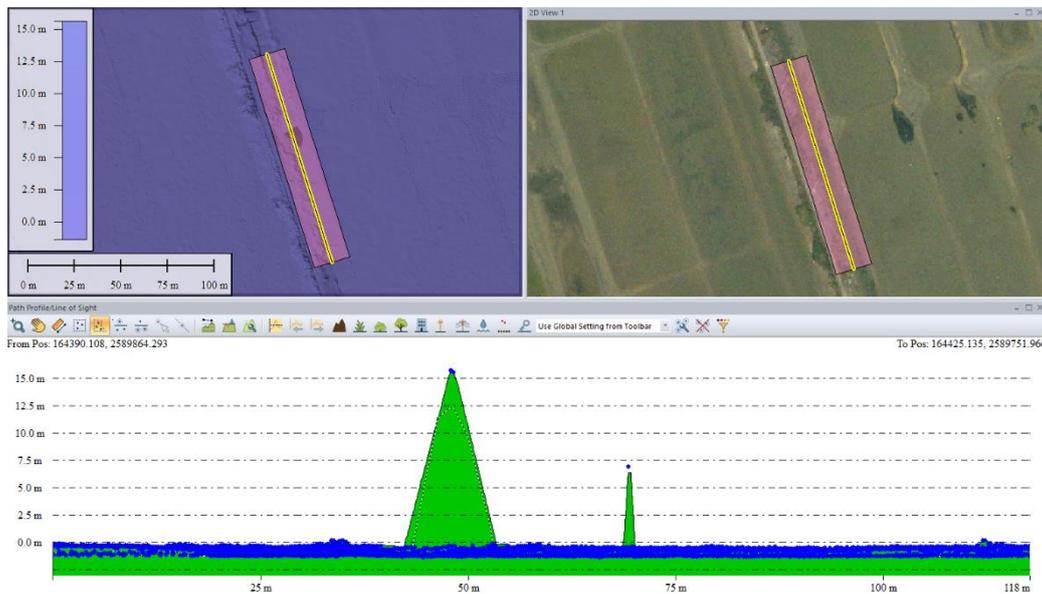
圖 3.2-8 點雲水體分類錯誤剖面圖展示

空載光達掃瞄時，容易受到水體漣漪等波動或水裡其他因素，導致點雲在水域範圍內水點出現突出情形。利用軟體剖面圖功能逐一檢查水體是否出現尖起，將突出點從水體分類至非地面點或雜點類別。避免在後續產置 HyDEM 時，影響後續相關水利分析應用。實際作業剖面圖參考如圖 3.2-8。

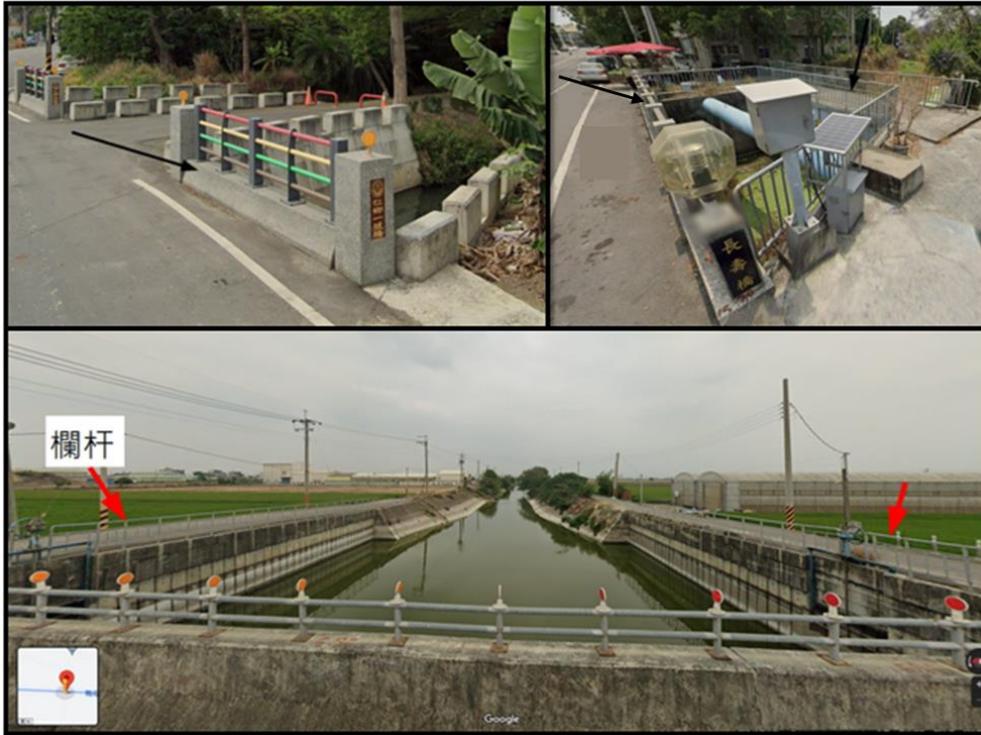
圖 3.2-9 非水工構造物無明顯阻水功能示意圖

原始點雲分類的地面點，可能有些河邊堤防上會有沒有阻水性質的構造物，如圖 3.2-9。其應屬於非地面點但容易被誤判而被分類到地面點。因此需要人工巡檢，圈選出範圍，再進行人工點雲分類至正確圖層。

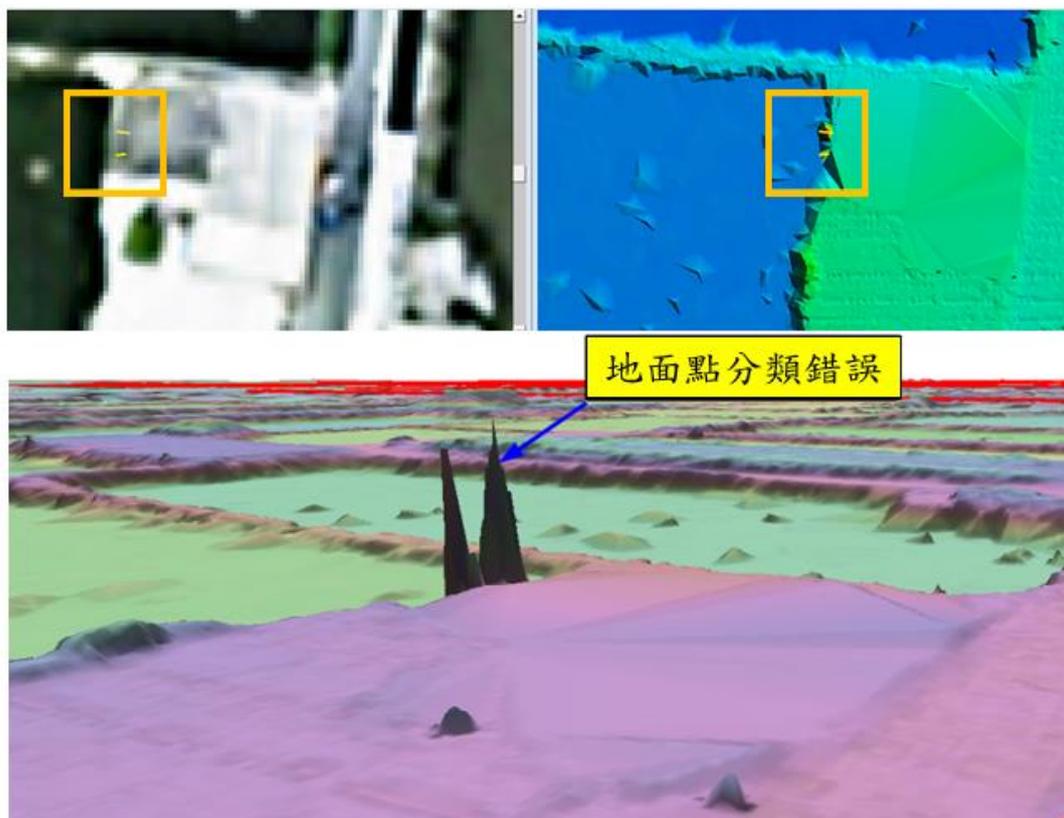
圖 3.2-10 地面點分類錯誤案例

原始點雲分類的地面點，容易在建築物附近地面點出現誤判情形。將房屋屋頂點納入地面點計算數值地形模型。使模型出現突然尖起現象，故數化前須要先將這些錯誤誤判點移除至非地面點，如圖 3.2-10。

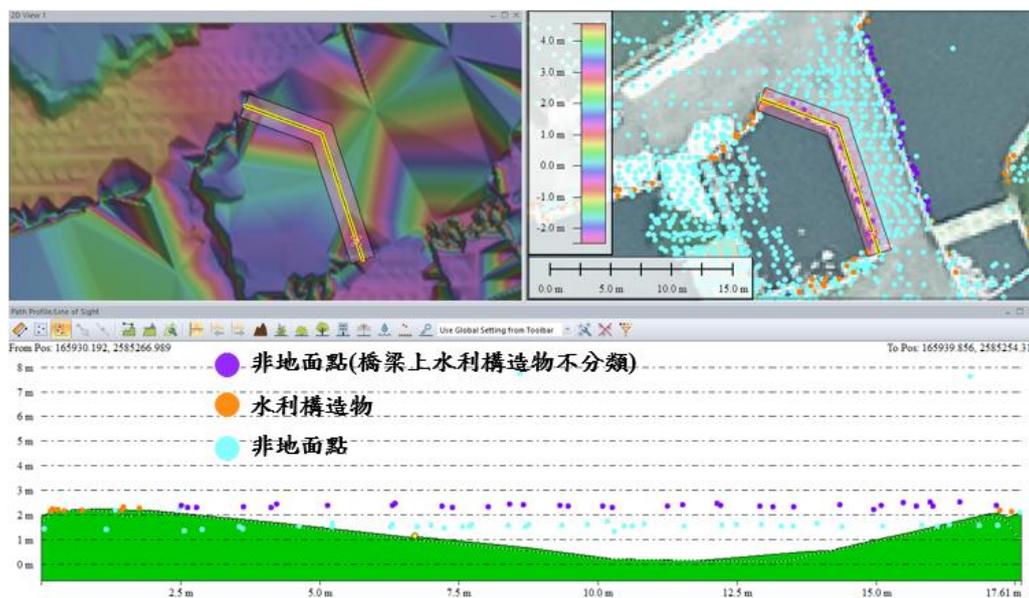
圖 3.2-11 地面點分類錯誤案例

參考臺灣通用電子地圖水線資料搭配正射影像，圈選可能為水工構造物的範圍，對於有疑義地區則另參考街景資料確認該位置是否為可阻擋功能的堤防、胸牆等水工構造物。有些山區或小徑無街景圖，則參考原始點雲產製的數值地形模型，判斷是否已有分類水工構造物，其地形是否明顯等依據做為參考。另外，水線沿線可能會有容易跨越橋梁，橋梁兩側可能也有水工構造物，但若將其分類會使網格成果模型被橋梁阻斷。因此，橋梁上應該全部為非地面點，地面點分類錯誤案例如圖 3.2-11。

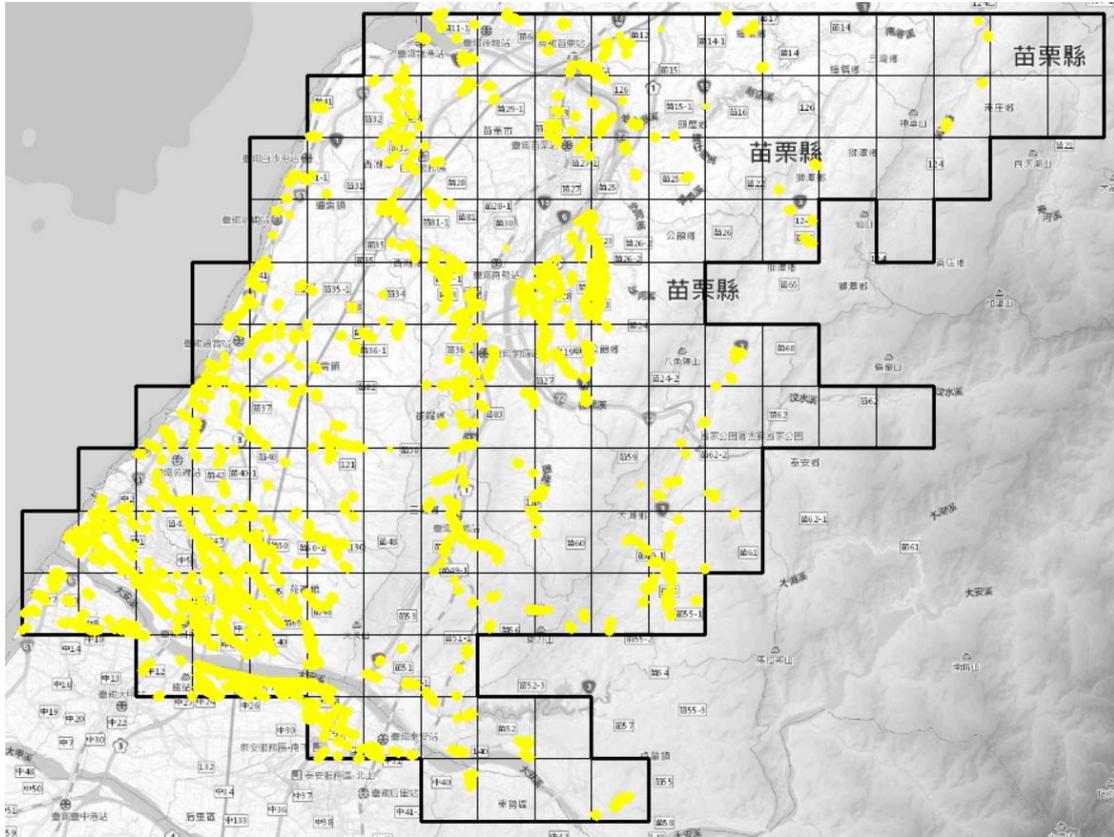
圖 3.2-12 本案水工構造物點雲分類示意圖

類至水工構造物的點雲類別，統計共有 34 萬餘點，分佈於 131 圖幅中，如圖 3.2-12，點雲分類作業實須耗費人力和大量時間。

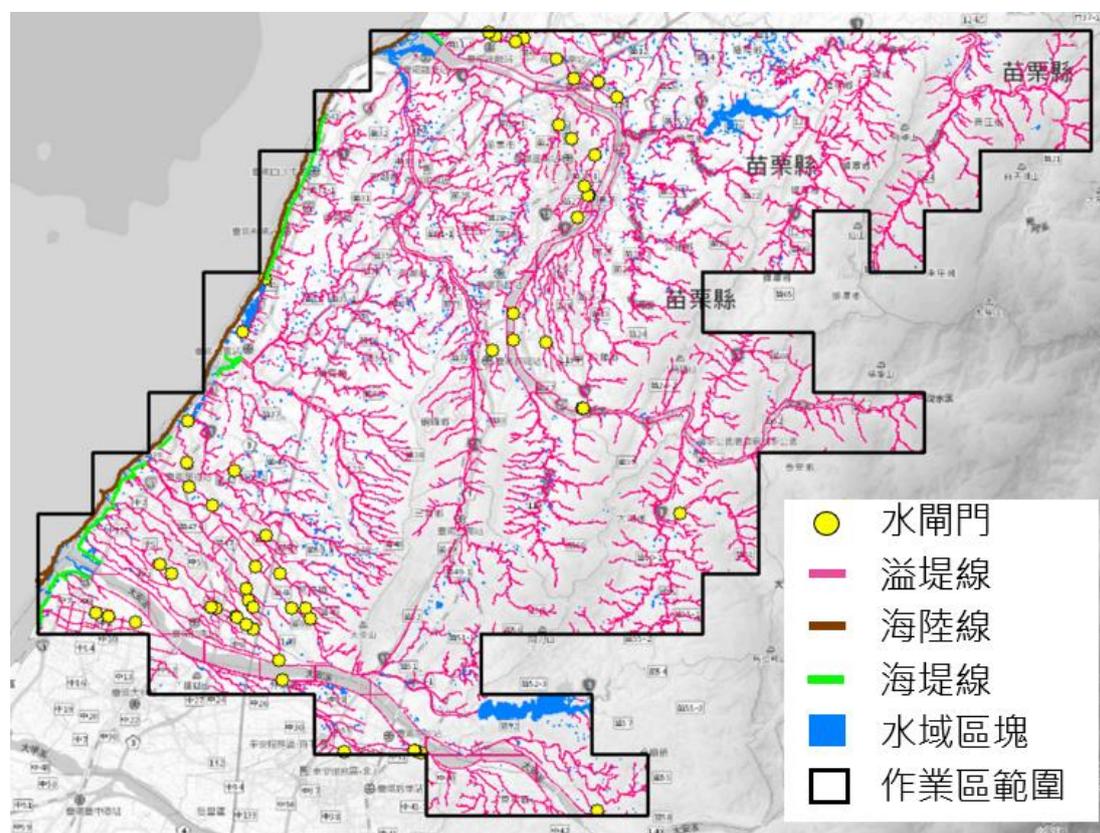
圖 3.3-1 112 年第 1 作業區三維水利圖徵成果展示圖

三維水利圖徵成果，依 1/5,000 圖幅分幅儲存(建物區塊資料表除外)，除作業區內相鄰圖幅須完成接邊且維持一致性，圖幅間若因原始資料不同期或測製作業跨年度所造成之不一致，亦應進行接邊處理使其合理一致。本作業區 112 年度三維水利圖徵建置成果，如圖 3.3-1 所示。

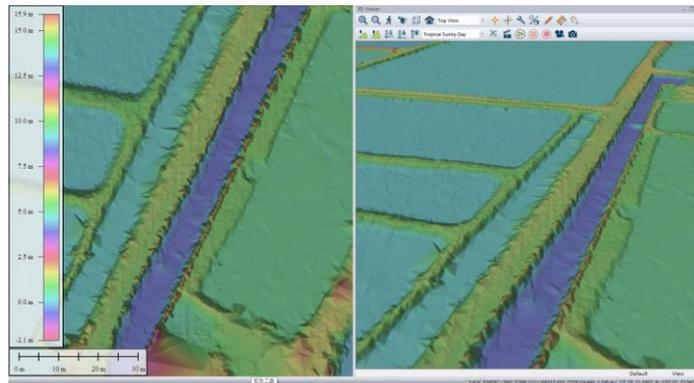
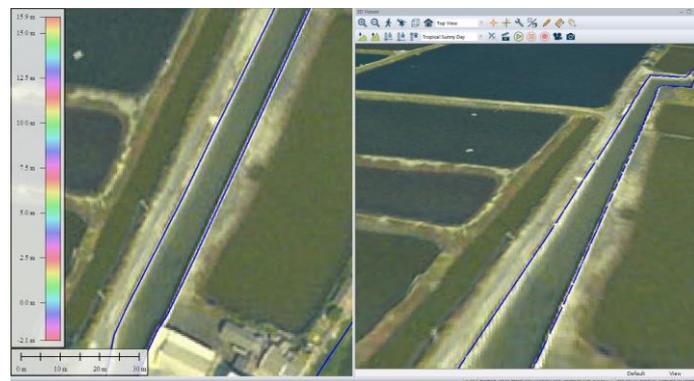
(a) 將點雲轉成 TIN

(b) 參考影像套疊 TIN 數化成果

圖 3.3-2 Global Mapper 軟體操作畫面

本公司將採用 Global Mapper 軟體進行數化，該軟體可將 TIN 三角網依照不同需求產製不同渲染顏色及調整光影方向，於數化作業時提高辨識正確性，Global Mapper 軟體操作畫面如下圖 3.3-2 所示。

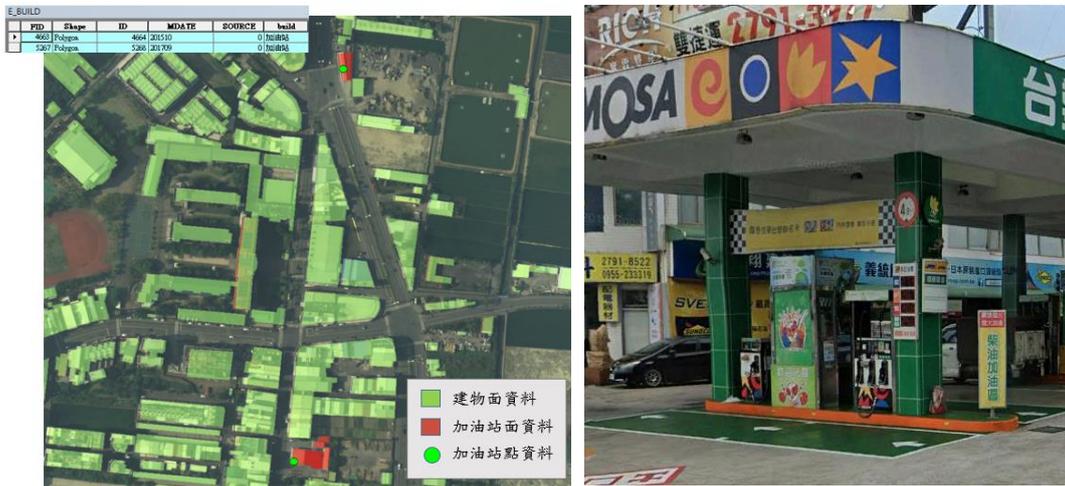
圖 3.3-3 建物屬性資訊紀錄水流通透建物(如加油站)

建物區塊(Building) 為阻擋水流之建物，本案不須進行測繪，僅利用國土測繪中心之三維近似化建物模型及臺灣通用電子地圖之地標，進行屬性及空間關聯，將建物區分為一般阻水之建物或為水流通透之建物(如加油站)等資訊，如圖 3.3-3，並將其記錄於建物區塊資料表中，其格式為 CSV 檔，此資料表將作為淹水模擬之使用者申請三維近似化建物模型參考依據。建物區塊(Building)記錄之屬性引用國土測繪中心三維近似化建物模型之建物編號，以及臺灣通用電子地圖地標之測製年月，建物區塊(資料表)屬性欄位如表 3.3-2。本作業區建置建物數量共計 120,811 筆，其中透水建物共計 66 筆。

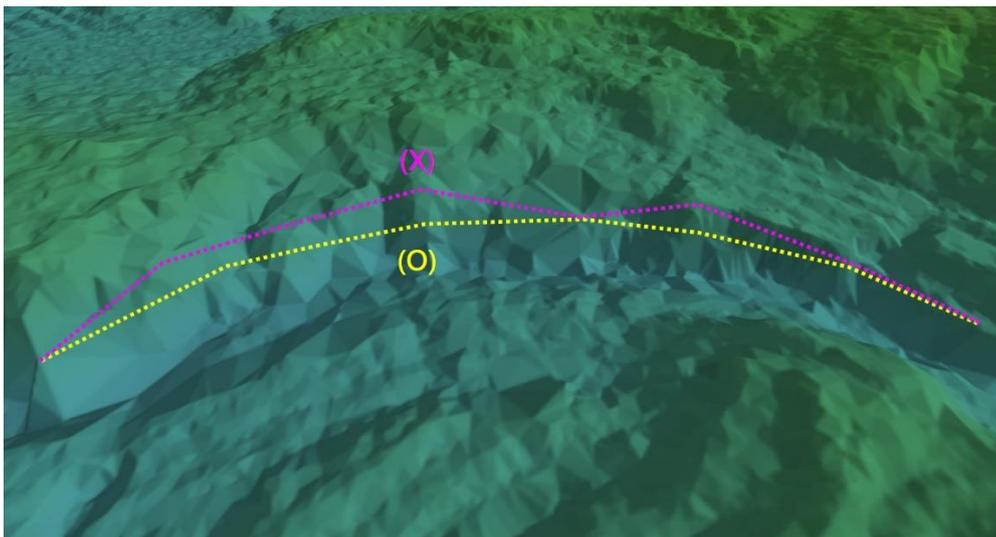
圖 3.3-4 溢堤線繪製示意圖

- (一) 溢堤線應保有上下游之連續性，線段應合理緩升或緩降，避免前後高程變化過大，如圖 3.3-4。

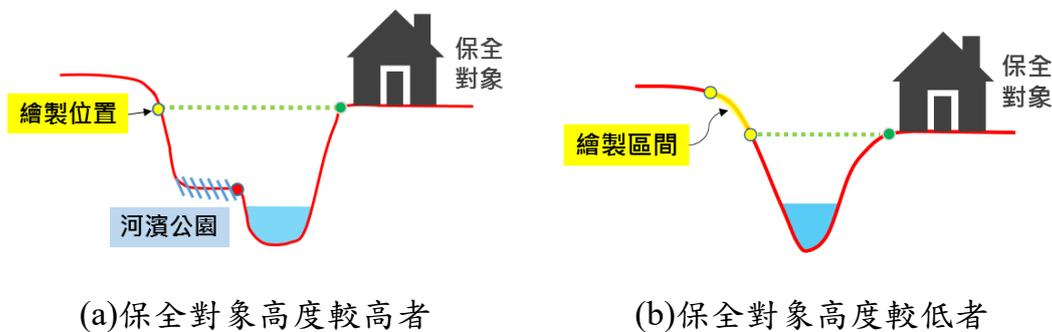
圖 3.3-5 溢堤線數化位置示意圖

- (二) 溢堤線有水工構造物者：應優先繪製於水工構造物鄰水側上緣，即水道內水位溢滿時之邊緣處。
- (三) 溢堤線有自然護坡者：其溢堤線則繪製於兩側相對高點位置，除須考量上下游之連續性，避免高差過大外，也須考量保全對象(建物 Building)之高度，其繪製方式如表 3.3-3 及圖 3.3-5 所示。上述保全對象主要指民眾活動、生活居住之建物區，受洪患影響致災可能造成生命財產損害之區域。鄰近河川堤外區域之農田、魚塢、防洪功能之河濱公園、臨時或廢棄工寮等並非保全對象。

含保全對象之側邊高度	繪製方式
高度較高者	另一側有類似河濱公園之設施，則溢堤線非繪製於鄰水側高點，其位置之高程必須提升至與保全對象該側溢堤線相同高程之位置，反之則繪製於相對高點即可。如圖 3.3-4(a)
高度較低者	另一側溢堤線繪製之高程位置不能低於保全對象該側。如圖 3.3-4(b)

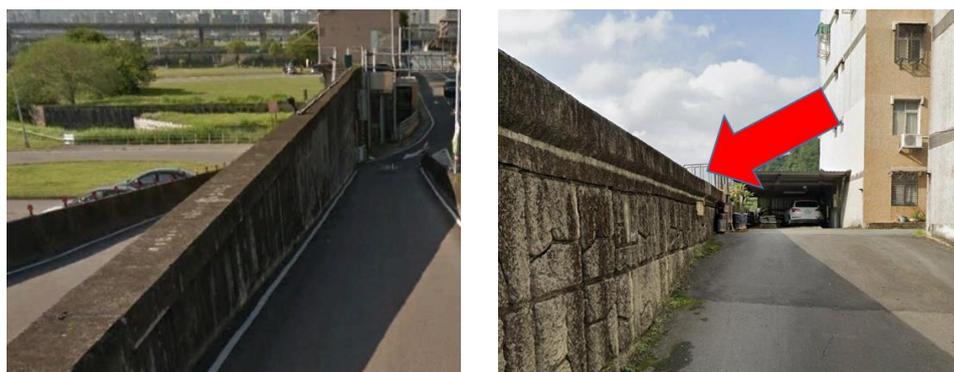
(a) 防洪牆

(b) 胸牆

圖 3.3-6 厚度小於 1 公尺之水工構造物示意圖

- (一) 僅繪製以空載光達點雲能判斷之連續水工構造物(防洪牆、胸牆)，如圖 3.3-6。
- (二) 當點雲密度不足，使得模型上無法連續呈現水工構造物時，溢堤線之繪製須合理保持一致之高度並貼齊構造物上緣，避免忽高忽低，溢堤線合理繪製案例如圖 3.3-7。
- (三) 繪製完成之溢堤線平面位置應與該構造物於正射影像呈現之位置一致。

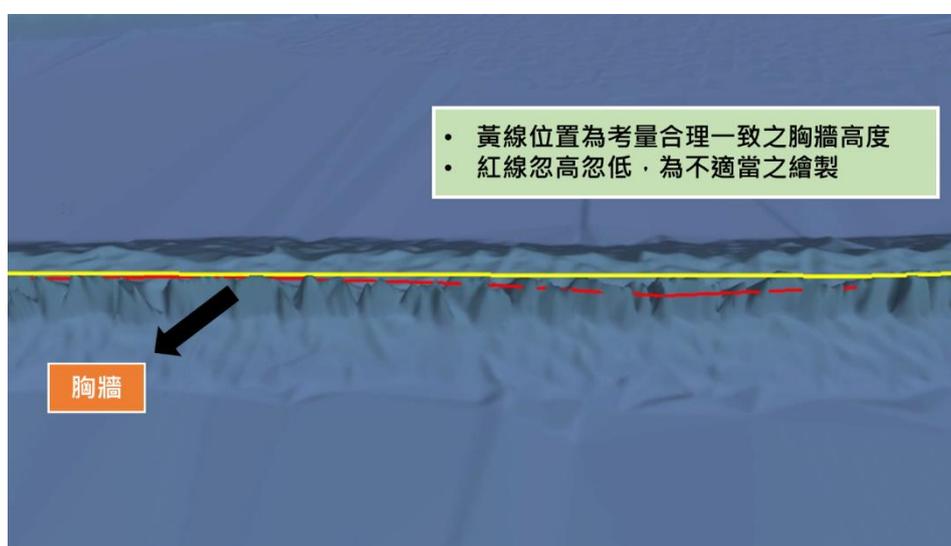
圖 3.3-7 溢堤線合理繪製案例

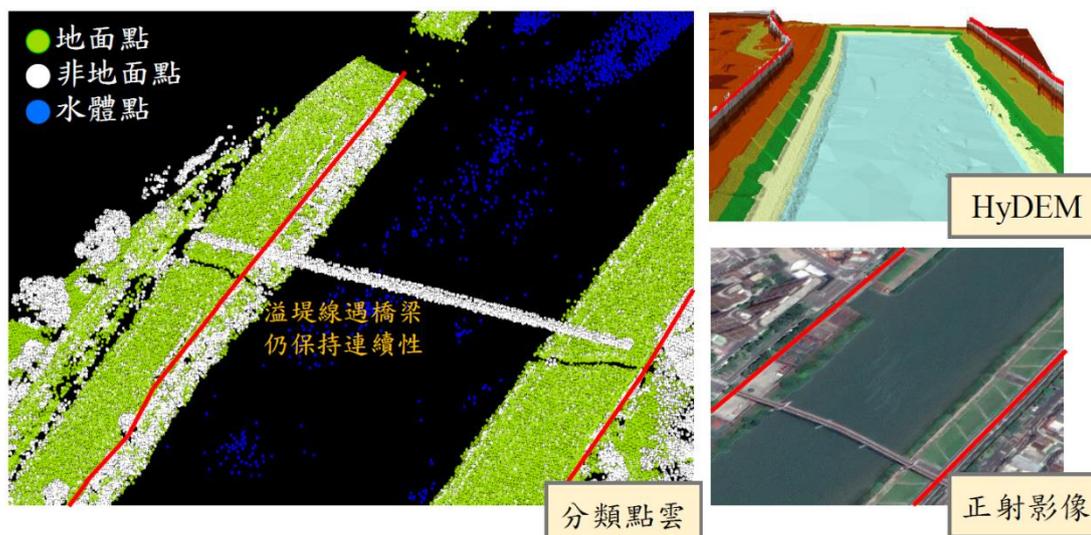
圖 3.3-8 溢堤線遇橋梁繪製案例

- (一) 暗溝：不須測繪。
- (二) 管箱涵：遇有局部遮蔽處，不須接通。
- (三) 橋梁：可判斷流向之渠道，應濾除橋梁點雲，使溢堤線橫穿橋梁兩側，並依據上下游特性維持溢堤線高度，如下圖 3.3-8 所示。

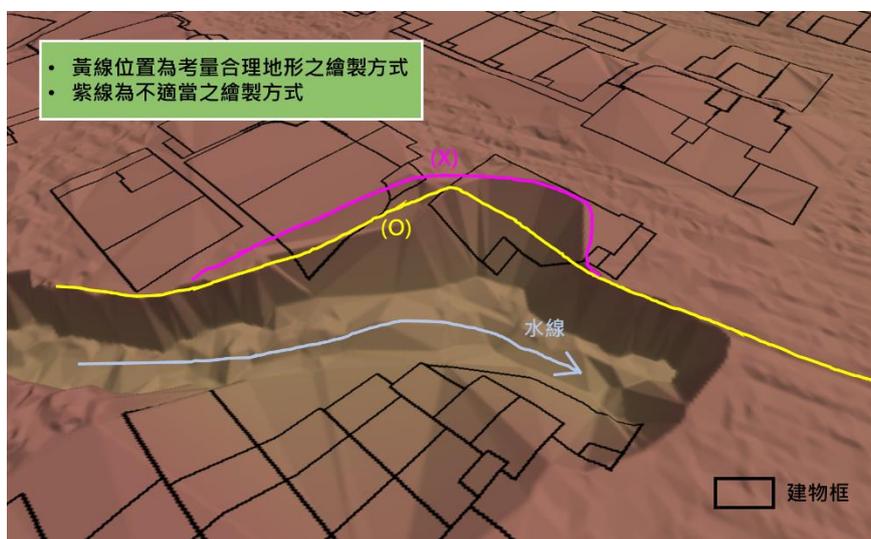
圖 3.3-9 地物遮蔽導致無法合理呈現地形時之溢堤線繪製原則

當空載光達點雲受地物遮蔽導致地面點不足時，應考量合理之地形地貌、水道寬度與兩側寬度繪製溢堤線，此時線段不應強制貼合至點雲模型，如圖 3.3-9。

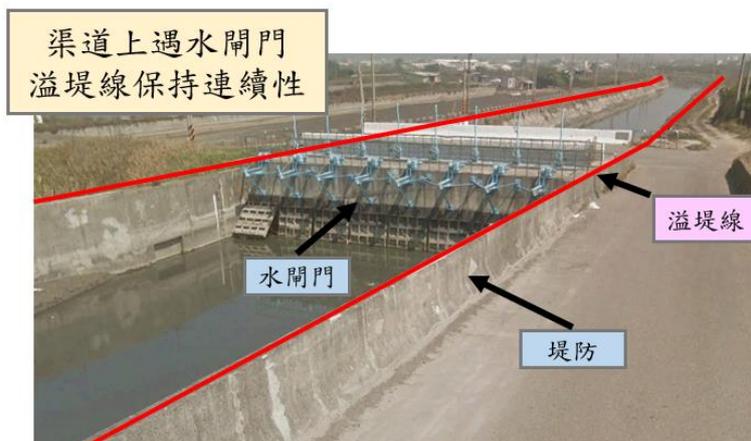
圖 3.3-10 溢堤線遇水閘門繪製原則

- (一) 一般水閘門：應保持水道通透，溢堤線應連貫繪製，如圖 3.3-10。
- (二) 遇堤防之水閘門：溢堤線應斷開繪製(不通透)以維持堤防

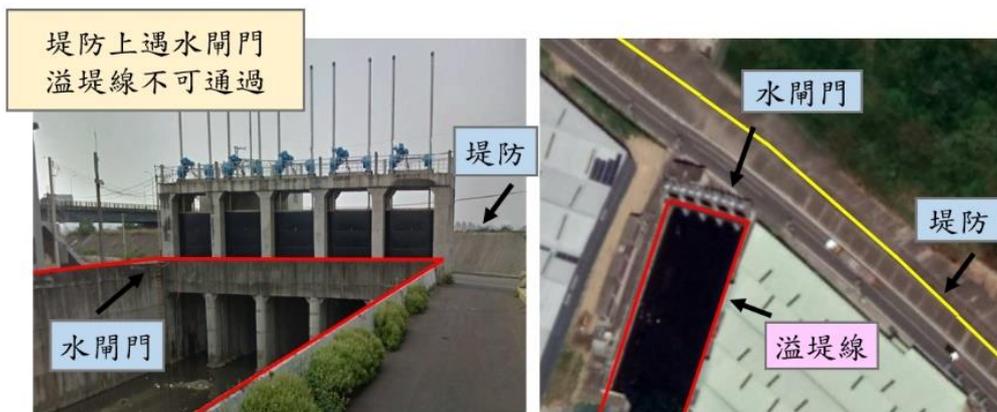
圖 3.3-11 溢堤線遇堤防之水閘門時測繪原則

資料的構造功能之完整性，如圖 3.3-11。

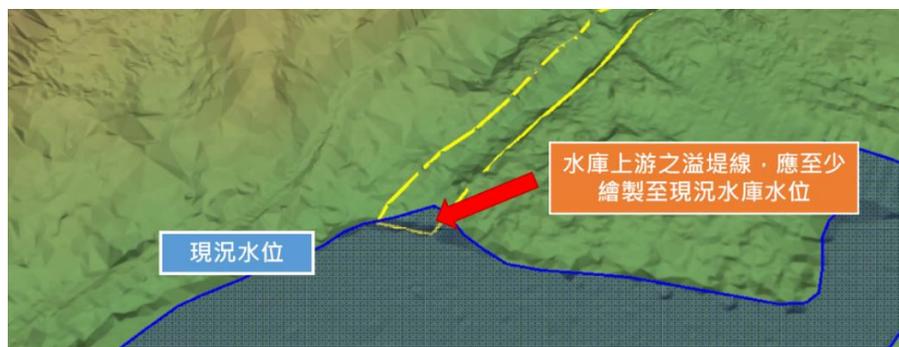
圖 3-3.12 水庫上游溢堤線繪製原則

溢堤線應繪製至空載光達拍攝時水庫現況水位，如圖 3-3.12。

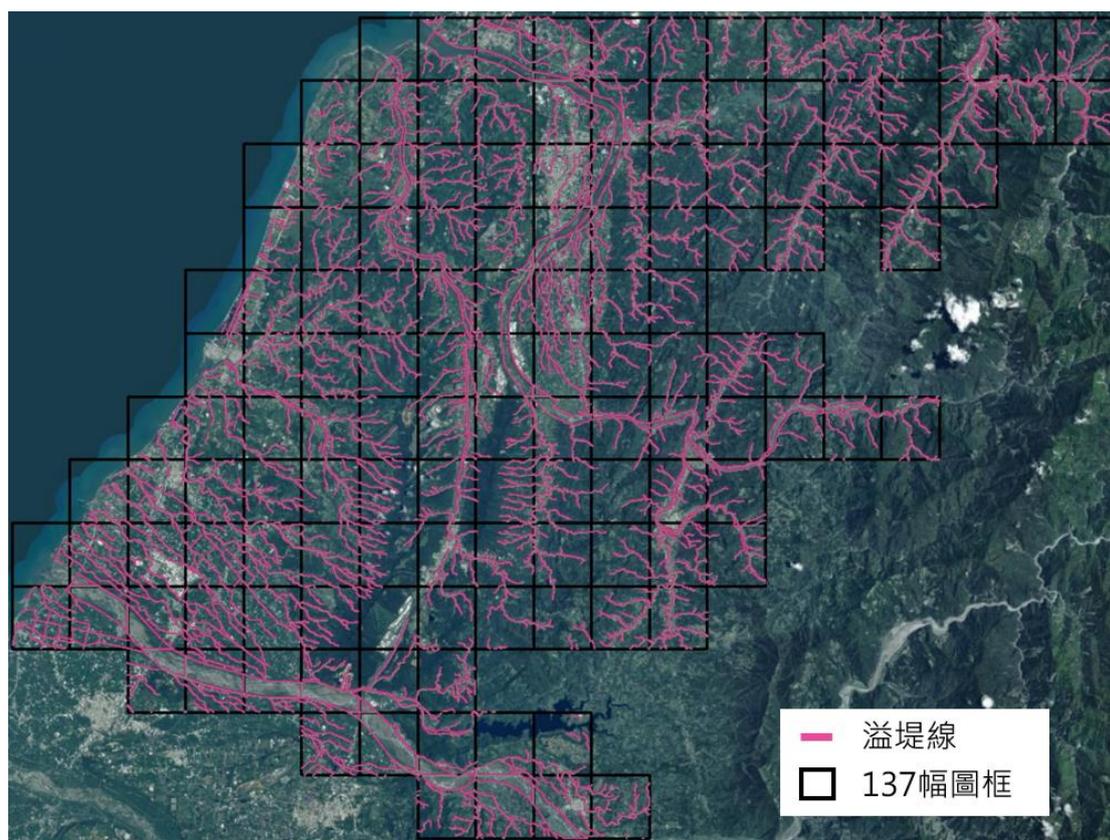
圖 3.3-13 第 1 作業區溢堤線成果圖

識別碼、地形分類編碼、點雲資料航拍時間及測製坐標系統等。
112 年度第 1 作業區共計產製 3643.132 公里溢堤線，成果如圖 3.3-13。

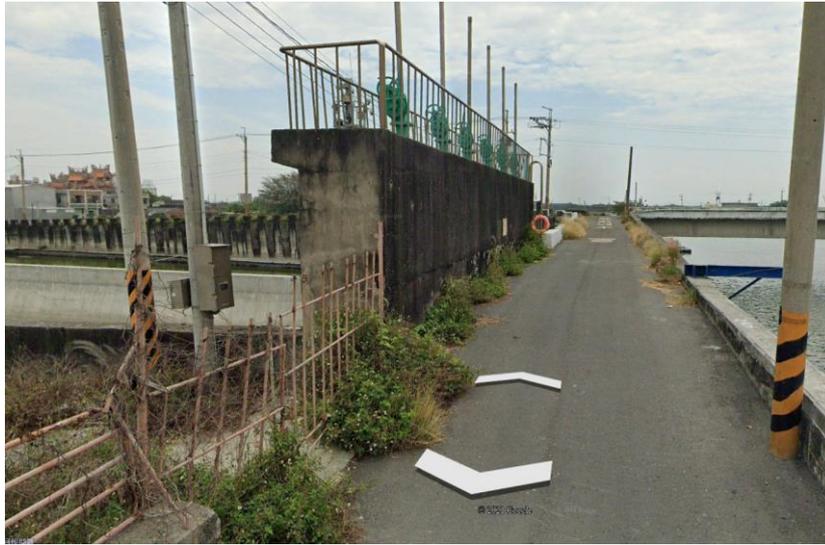
圖 3.3-14 水閘門示意圖

水閘門(Gate)是指設置在水道內或河堤、海堤上之水利設施(圖 3.3-14)，主要功能為防止外水倒流至陸域或感潮河渠段、防止海水倒灌及順利排出陸域之內水。繪製時應採用經濟部水利署所建置之水閘門構造資料作為參考依據，加註正射影像或空載光達模型額外可辨識出之水閘門位置。

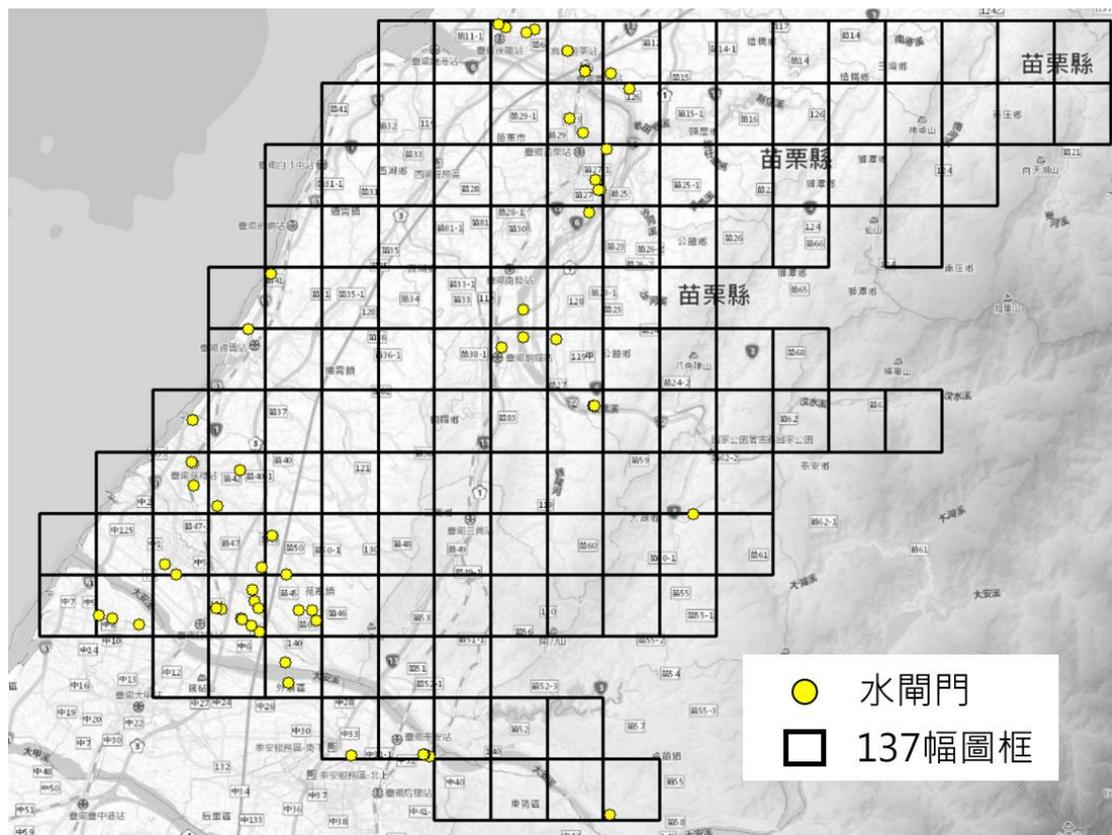
圖 3.3-15 第 1 作業區水閘門成果圖

水閘門僅以點圖徵型態註記其平面位置，不需註記水閘門之類型、功能或構造。屬性表中應包含兩欄位，分別為地形分類編碼(須填入 9510206)及可識別程度(可識別為水閘門填數字 1、疑似水閘門填數字 0)，其屬性欄位如表 3.3-5。本作業區 112 年度共計有 29 幅新增水閘門資料，總計 58 個水閘門點位，成果如圖 3.3-15。

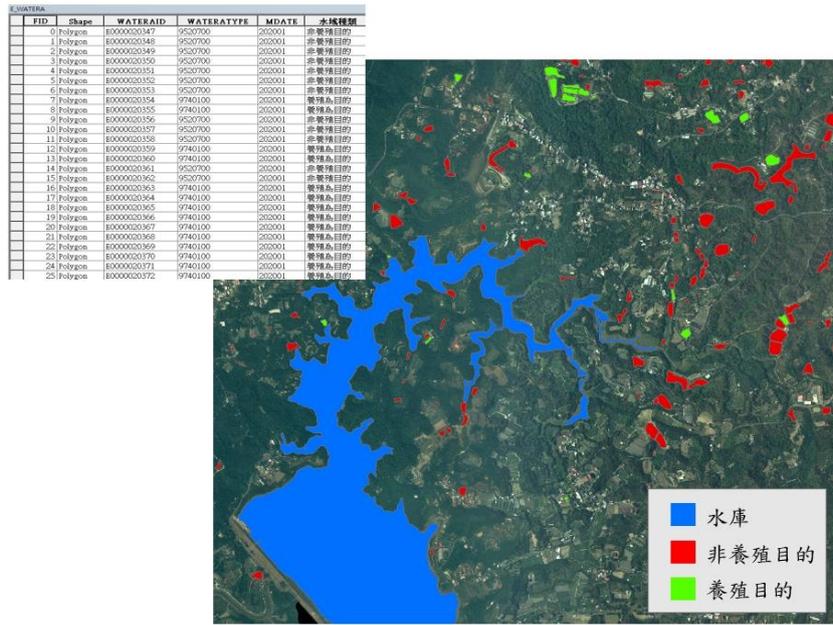
圖 3.3-16 靜止水域分類示意圖

水域區塊(Water Body)之測製以航拍當下水體現況為原則，為面積大於 5 公尺× 5 公尺之靜止水域，包含池塘、湖泊、魚塢、養殖池、蓄水池等，如下表 3.3-6 所示，排除水稻田、地面積水、游泳池、自來水廠淨水池等無明顯蓄水功能之靜止水域，及排除河川溝渠等流動水域範圍。水庫、非養殖池及養殖池等靜止水域分類示意如圖 3.3-16，其成果可協助淹水模擬時作為可涵容體積之估計使用。

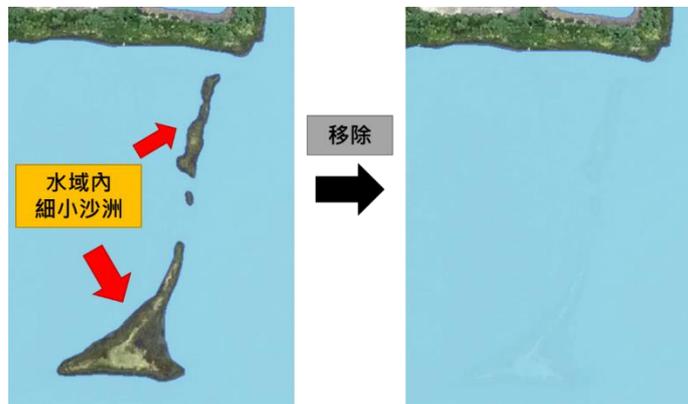
圖 3.3-17 水域內細小沙洲應予移除示意圖

其測繪方式參考來源除空載點雲外，也可使用「LiDAR 技術更新數值地形模型成果測製工作採購案」之水域線資料進行修正，其數化範圍以當時正射影像之水體現況為原則進行測繪，並移除水域內不必要之細小沙洲，避免資料過於破碎，如圖 3.3-17 所示。
