**112 年及 113 年水利數值地形資料測製工作
(第 1 作業區)**

**2023 and 2024 Government Procurement
for Mapping Hydraulic Topography
Dataset
1st Work Zone**

112 年度工作總報告
2023 Final Report

執行單位：台灣世曦工程顧問股份有限公司

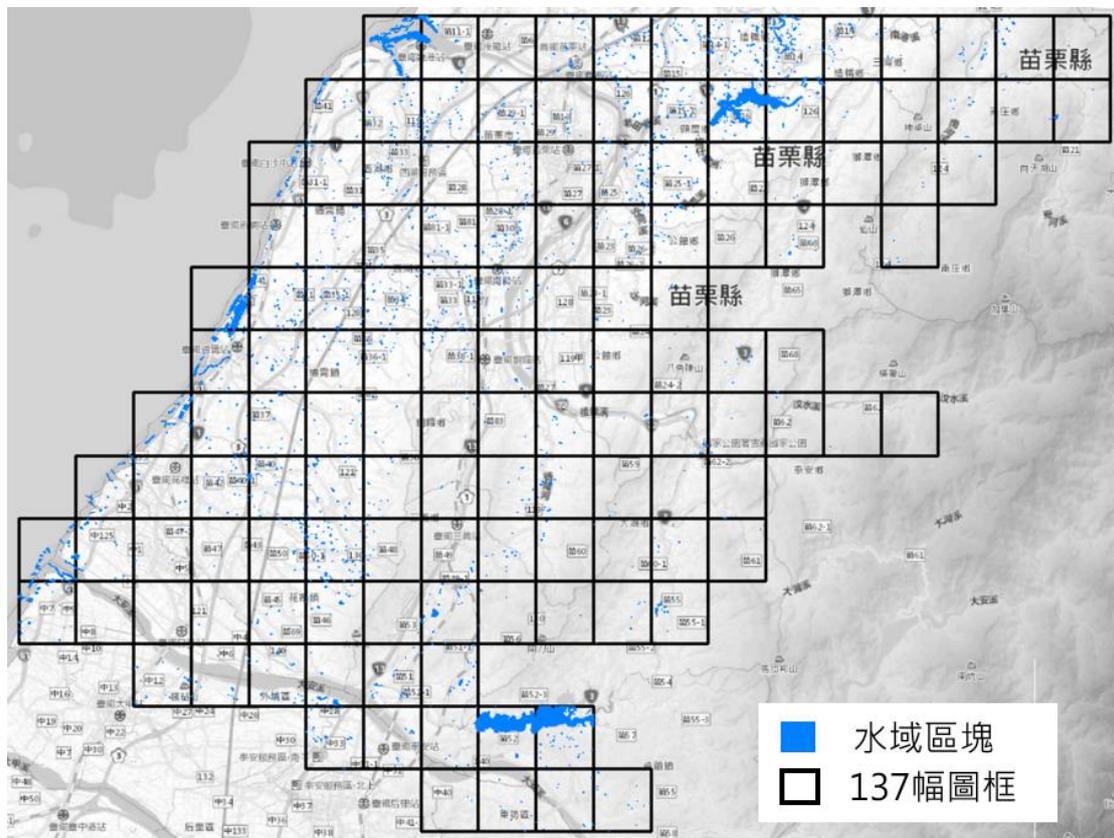
圖 3.3-18 第 1 作業區水域區塊成果圖

除記錄滿水位高程外，水庫高程以常態最高滿水位 (NWL_MX) 之值為主，並以此高程值繪製等高線作為水庫範圍。由於水庫滿水位高程記錄數值可能和實際高程有差異，則使用光達案水域的成果繪製，而屬性仍填入常態最高滿水位 (NWL_MX) 之值。本年度共建置庫 2 筆，分別為明德水庫及鯉魚潭水庫。第 1 作業區 112 年度水域區塊合計建置 3,476 筆，成果如圖 3.3-18。

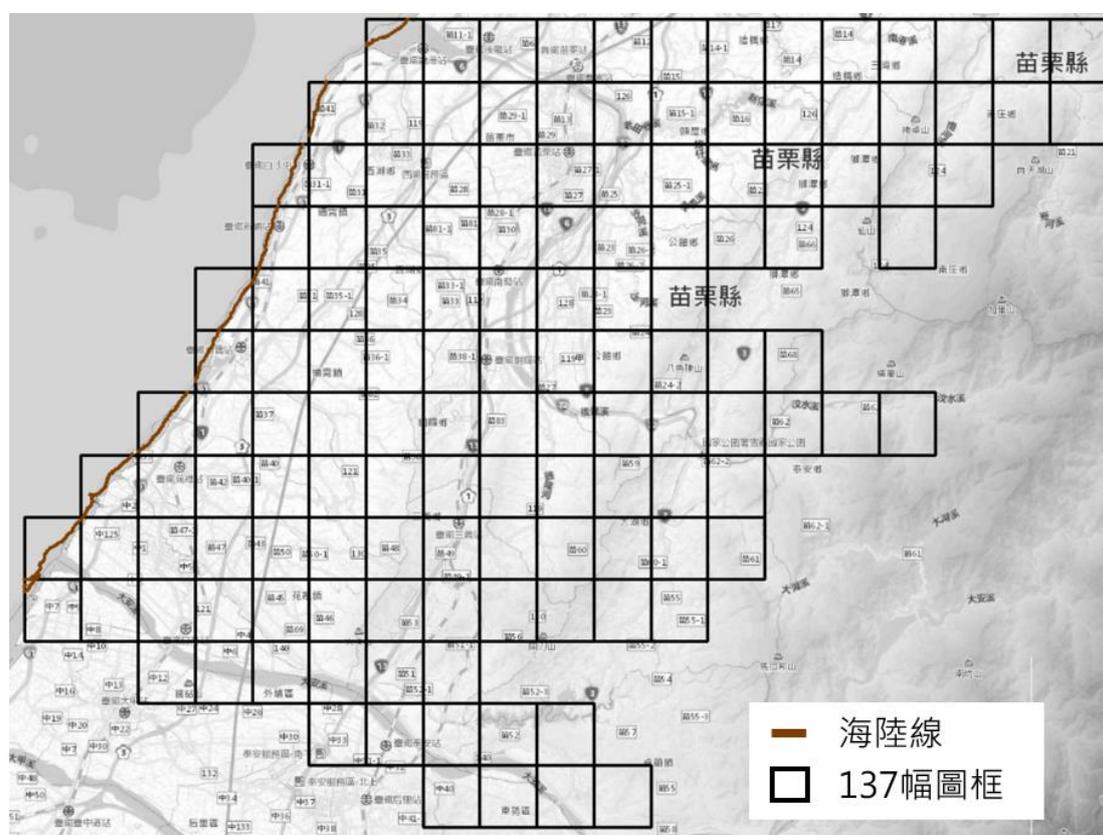
圖 3.3-19 第 1 作業區海陸線成果圖

海陸線之幾何型態為線型態，每一節點所帶之高度資訊皆不同，依點雲之高度變化而定，屬性欄位如表 3.3-8，包含唯一識別碼、地形分類編碼、點雲資料航拍時間及測製之坐標系統等。第 1 作業區共計 12 幅海陸線，成果如圖 3.3-19。

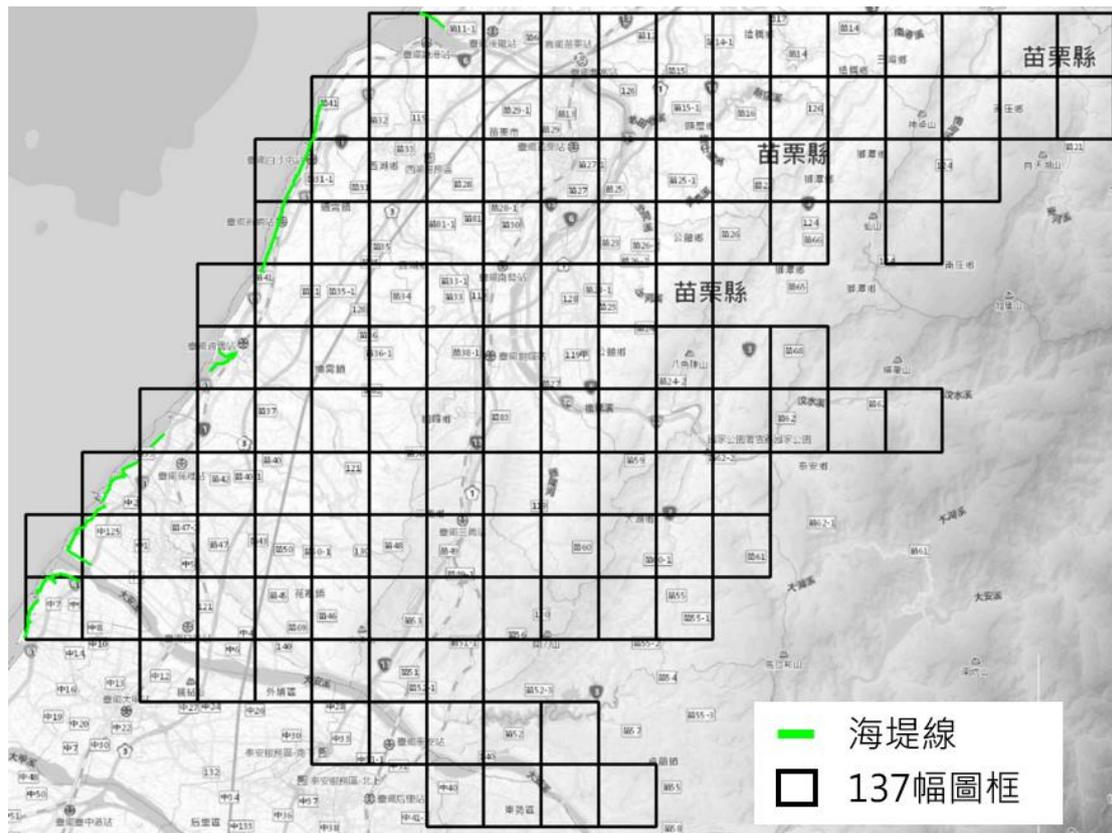
圖 3.3-20 第 1 作業區海堤線成果圖

其測繪方式是以經濟部水利署提供之海堤構造物資料作為參考依據，並參考正射影像及空載光達資料修正海堤位置，並賦予各節點高程資訊。每一節點所帶之高度資訊皆不同，依點雲之高度變化而定。原始海堤構造物屬性表之內容應予以保留，如表 3.3-9，若因依照點雲修正位置、長度，則重新計算長度(Length)欄位。第 1 作業區共計 13 幅海堤線，成果如圖 3.3-20。

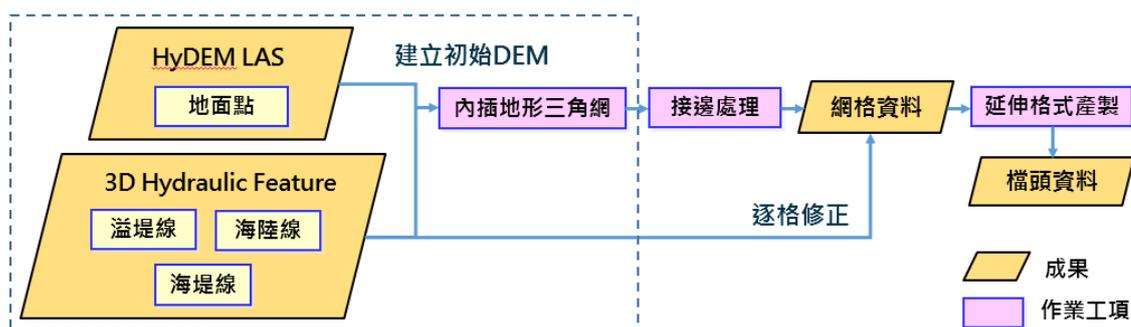
圖 3.4-1 水利數值地形模型製作流程圖

本公司已擬定本案水利數值地形模型(HyDEM)產製流程，如圖 3.4-1 所示，各階段作業內容分述說明如下。

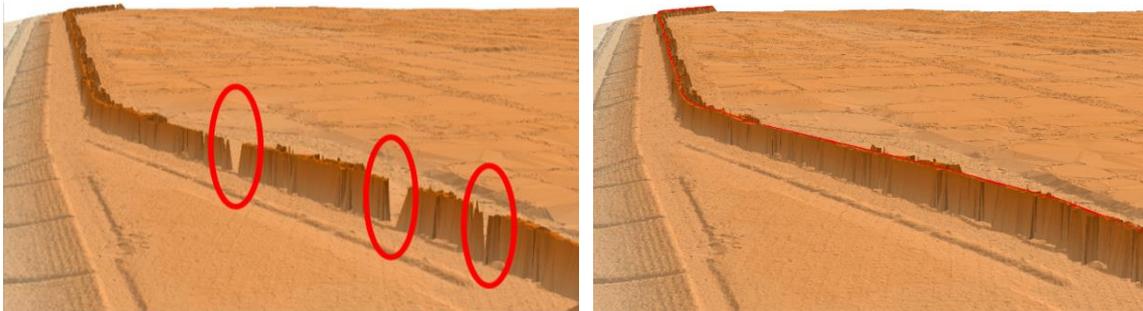
圖 3.4-2 薄牆修正案例

為處理不足 1 公尺之薄牆破碎問題，本公司已開發數值地形模型處理程式，針對有三維水利圖徵（溢堤線、海陸線、海堤線）經過之網格，逐格調整高程值至三維水利圖徵之高度，使水利數值地形模型無破洞，本公司實作範例如圖 3.4-2。

薄牆修正前(有破洞)

薄牆修正後(無破洞)

水利數值地形模型內插出網格資料後，需以溢堤線約制網格高程，使水利結構物之網格保持連續不破洞。另溢堤線在出海口邊界、圖幅邊界之處理也需納入作業步驟中，本公司針對網格成果各項細節已設計入作業程式中，成果也已經過檢核，確實能減少各細部檢核步驟，既提高作業效率也確保 DEM 網格成果無誤。

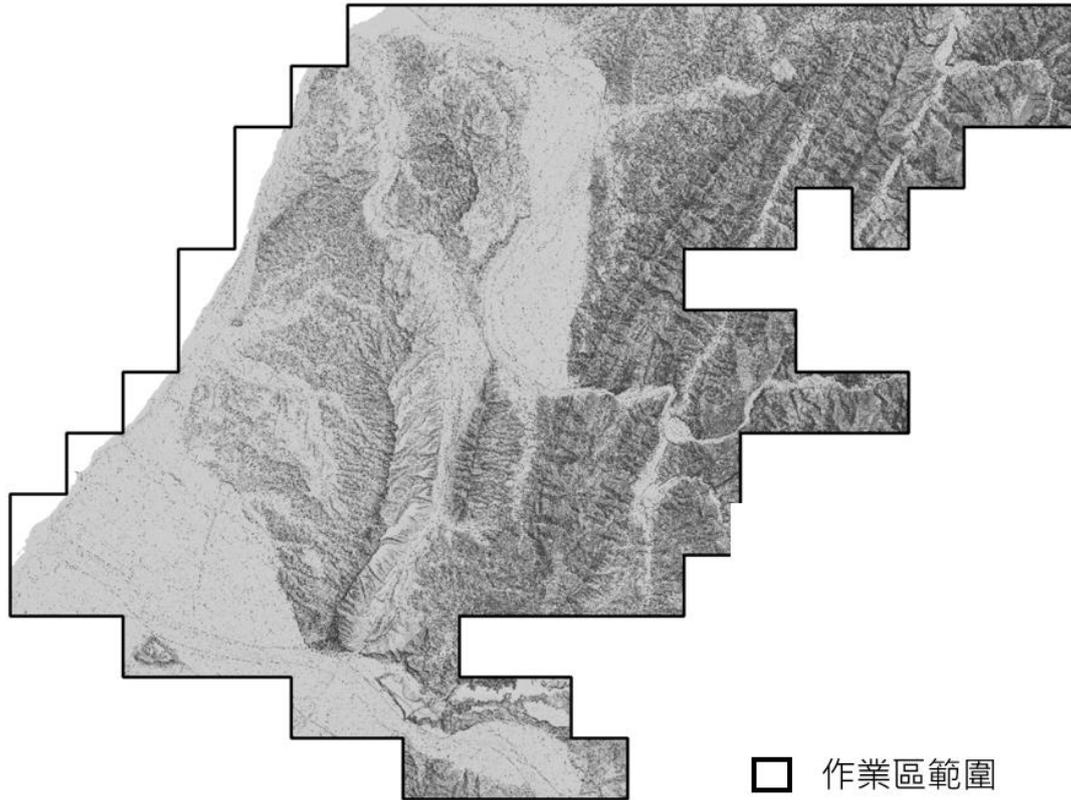
圖 3.4-3 第 1 作業區 HyDEM 成果圖

本案水利數值地形模型成果，係以五千分之一基本圖之圖幅為分幅並外推至 5 公尺整數倍為範圍，為確保相鄰圖幅重疊區同坐標位置之高程值亦相同，除各作業區圖幅外，亦須納入非本案但與本案相鄰圖幅進行接邊處理，相鄰圖幅網格資料接邊處重疊格點高程皆需完全一致無差異。第 1 作業區 137 幅 HyDEM 成果如圖 3.4-3。

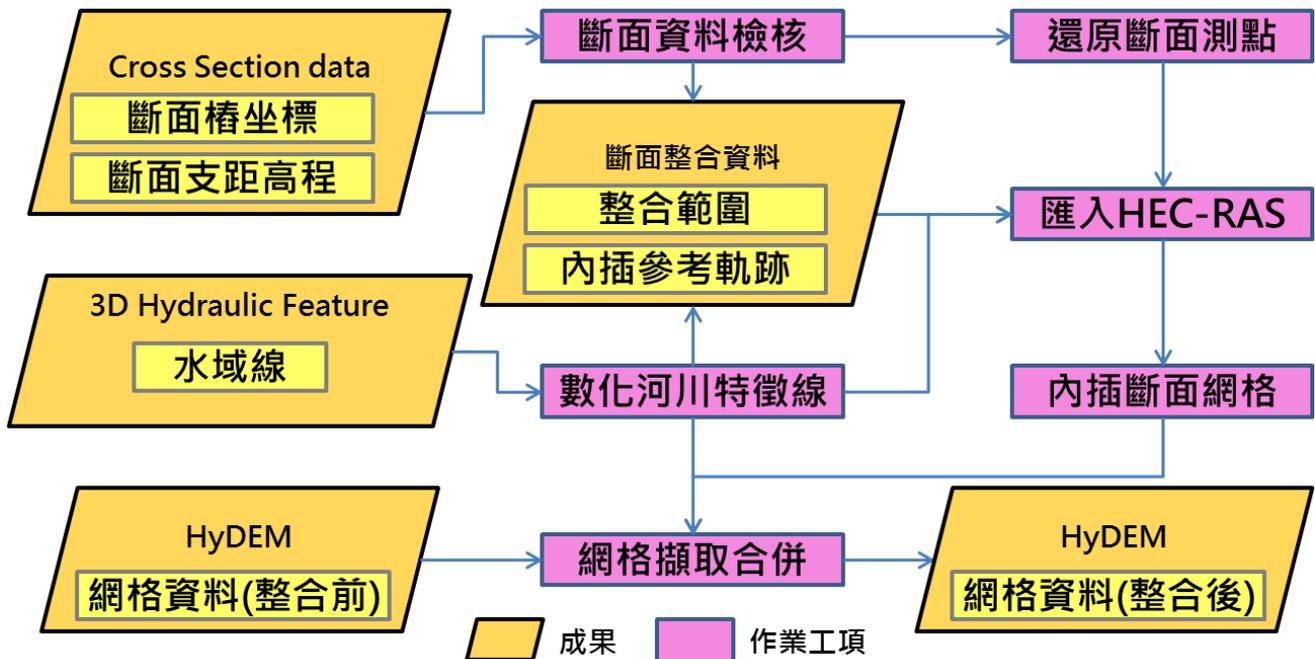
圖 3.5-1 河川斷面與水利數值地形模型整合產製流程圖

河川斷面整合主要是期望以河川斷面的水下資料補足空載光達水下資訊不足之部分，依據需整合的河川，以其斷面資料與本案產製的 HyDEM 進行整合，以獲得具有河道內河床深槽深度的 DEM 模型。河川斷面與水利數值地形模型整合作業有三大階段，首先為河川斷面測量資料檢核及還原斷面測點，第二階段是水域範圍與整合範圍劃定，最後階段是網格擷取合併。本公司使用 HEC-RAS 及 Global Mapper 進行作業。河川斷面與 HyDEM 整合作業流程如圖 3.5-1，各階段作業內容分述於 3.5.1~3.5.4 小節。

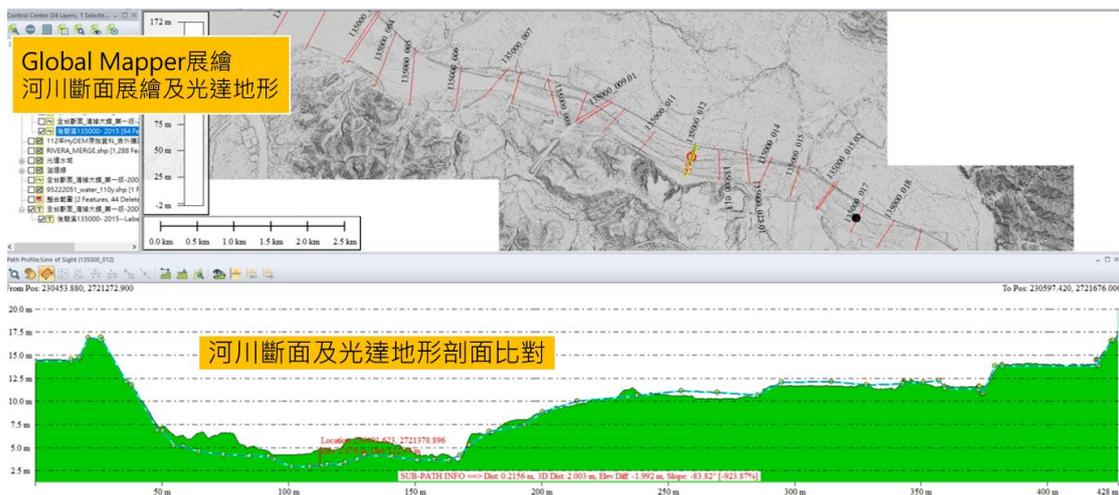
圖 3.5-2 後龍溪河川斷面展繪及光達地形比對示意圖

本案使用之河川斷面資料由經濟部水利署水利規劃分署提供資料，包含斷面樁坐標及斷面支距高程資料。需先進行資料整理及展繪，並將展繪之斷面資料與光達模型進行比對，以確定斷面合理性及可用性，若無法整合則提出無法整合斷面之資訊供國土測繪中心查證。若可整合則將斷面支距高程搭配斷面樁坐標進行坐標轉換還原斷面三維測點，作為斷面內插地形軟體 HEC-RAS 之匯入資料。本作業區河川後龍溪屬中央管河川，斷面資料已由監審單位協助展繪提供，本公司進行展繪資料的確認，再對斷面資料與光達資料逐一做比對，比對內容包含地形剖面兩岸高度、位置一致性，高灘地與深槽相對位置是否吻合，作業示意圖如圖 3.5-2 所示。

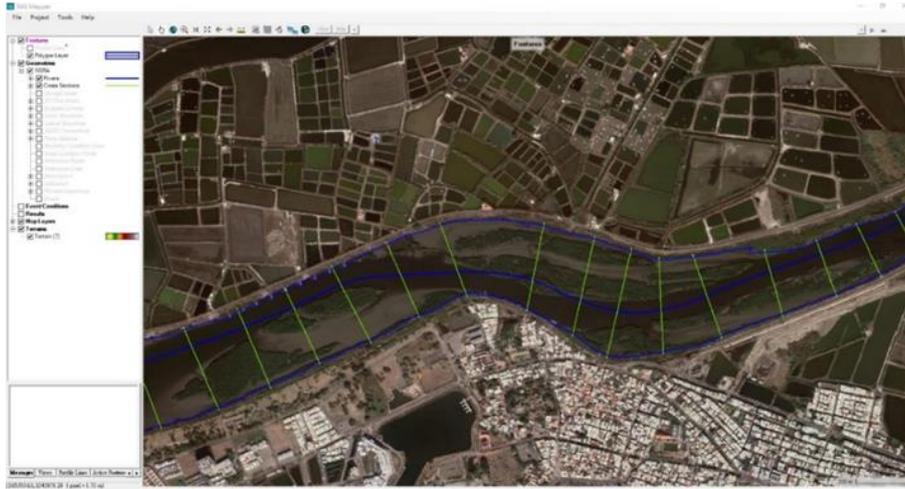
圖 3.5-3 HEC-RAS 內插地形作業過程示意圖

比對斷面後，依據可整合的斷面劃定整合範圍，整合範圍需考量光達地形資料、河道乾涸期資料、正射影像資料等。河川底床內插作業使用 HEC-RAS 軟體內插地形，須匯入整合範圍、河道中心線、斷面資料以進行地形資料內插，河道中心線也須進行預處理，後續內插計算方可得到較合理之水底地形。整合範圍及內插參考軌跡檔亦為成果之一部分，須轉成 Shapefile 格式一併繳交，使用 HEC-RAS 匯入斷面及內插網格作業過程畫面如圖 3.5-3 所示。

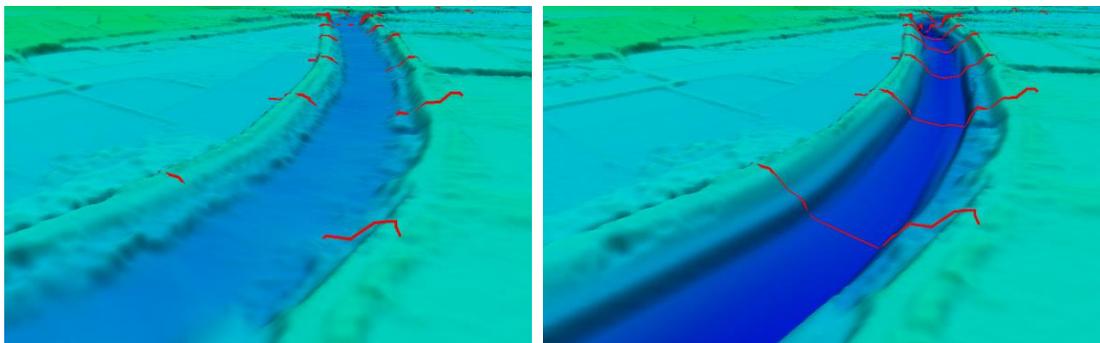
圖 3.5-4 河川斷面與水利數值地形整合前後比對圖

透過本公司自行開發之程式，可將斷面內插產製之網格資料依照河川邊界線擷取並合併至 HyDEM 相對位置。合併完之 HyDEM 網格須以三維陰影圖或剖面，確認整體水文與地形銜接是否合理，河川斷面整合前後比對如圖 3.5-4 所示。

斷面整合前

斷面整合後

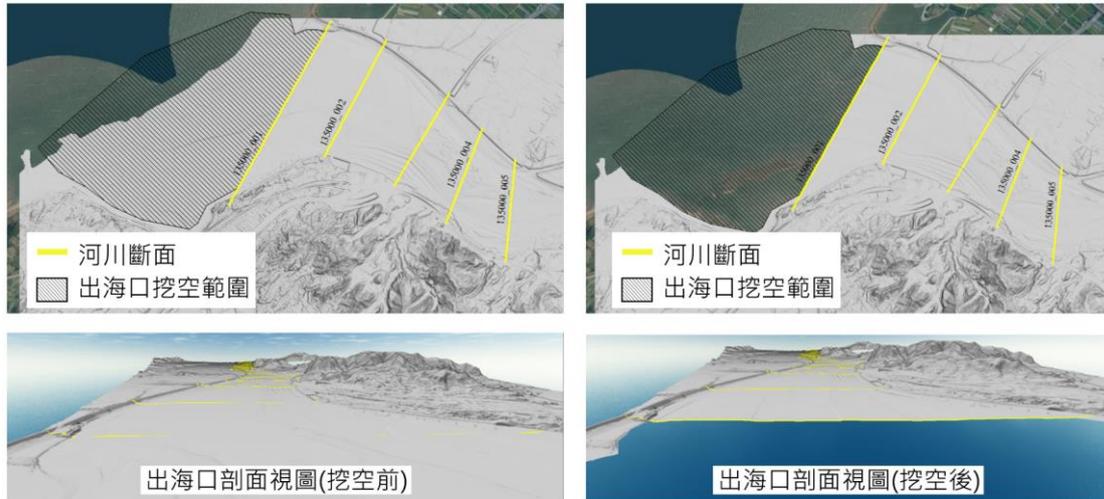
圖 3.5-5 出海口挖空前後比對圖

河川斷面整合範圍遇出海口情況時，原則上將網格挖至最後一個斷面，以外的 HyDEM 網格保留空值以維持合理性。出海口挖空前後比對如圖 3.5-5 所示。

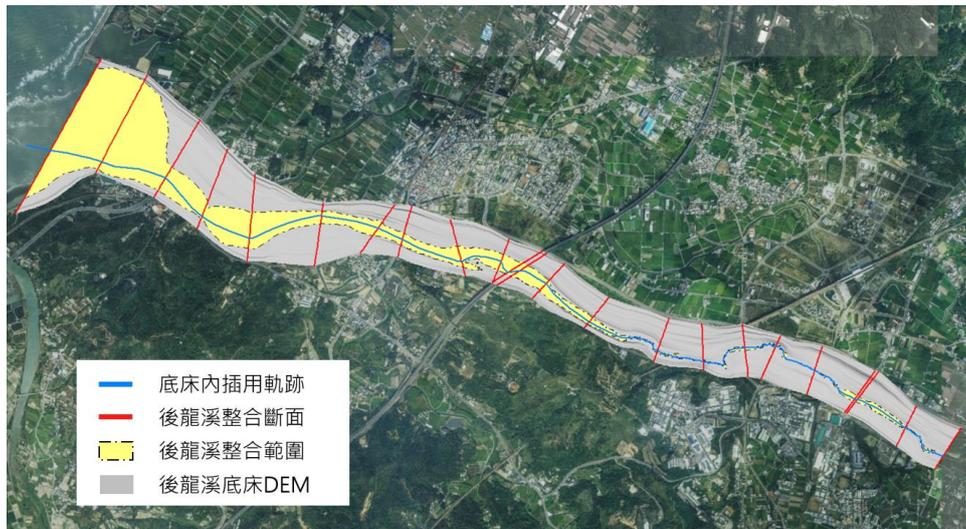
圖 3.5-6 第 1 作業區後龍溪河川断面與 HyDEM 整合成果圖

本作業區河川断面整合後龍溪共 8 公里，總計採用 23 條断面整合，整合範圍約 30 平方公里，整合網格成果如圖 3.5-6 所示。

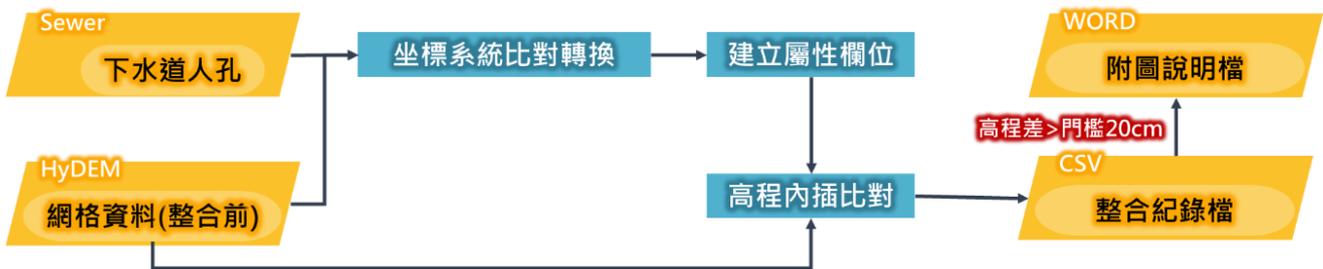
圖 3.6-1 下水道資料與 HyDEM 整合流程圖

整合作業包含下水道資料確認、坐標系統比對、高程內插比對、建立整合記錄檔、建立不一致附圖說明檔，整合作業流程圖如圖 3.6-1 所示。

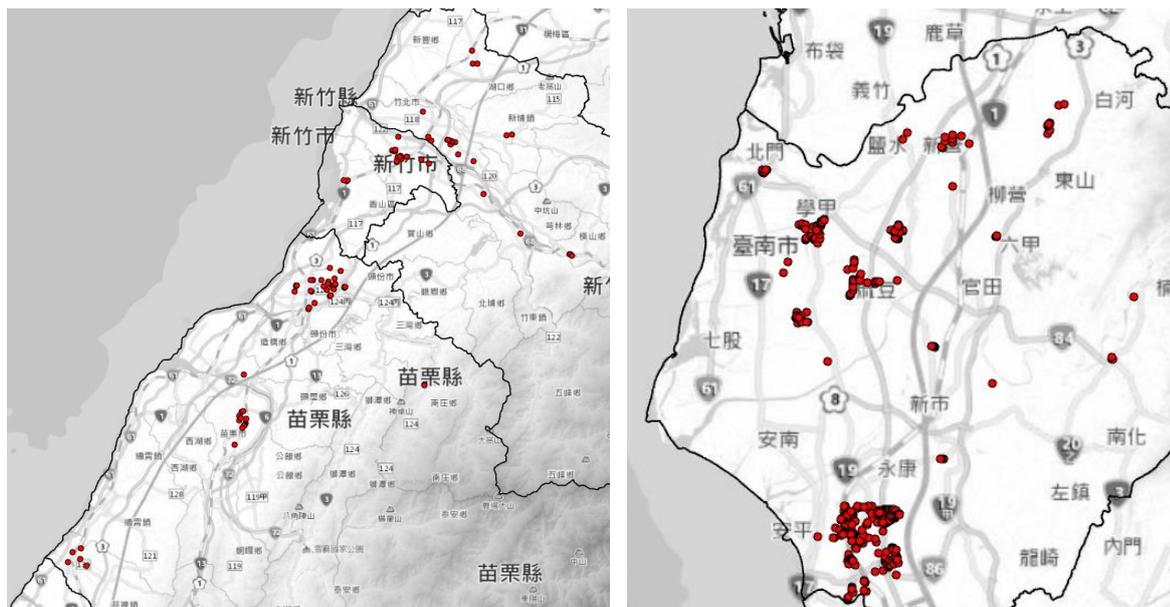
圖 3.6-3 下水道資料正常人孔比對高程不一致分佈圖

下水道人孔頂高程與 HyDEM 整合整合，比對後高程相差 20 公分的正常人孔不一致筆數共 539 筆，包含普查人孔 425 筆及臺南系統人孔 114 筆；因人孔編號重複者，經判斷為同一筆資料不用重複製作附圖說明檔，故附圖說明檔數量會少於不一致筆數，本次共製作 532 個附圖說明檔，包含普查人孔 418 個(不含 7 筆人孔編號重複)及臺南系統人孔 114 個，數量統計如表 3.6-4，下水道不一致資料分佈如圖 3.6-3，附圖說明檔如圖 3.6-4 所示。

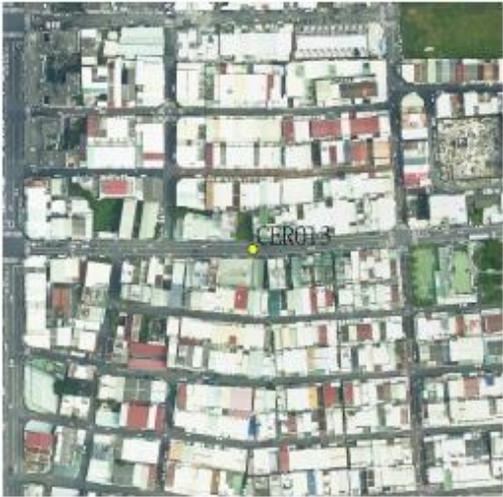
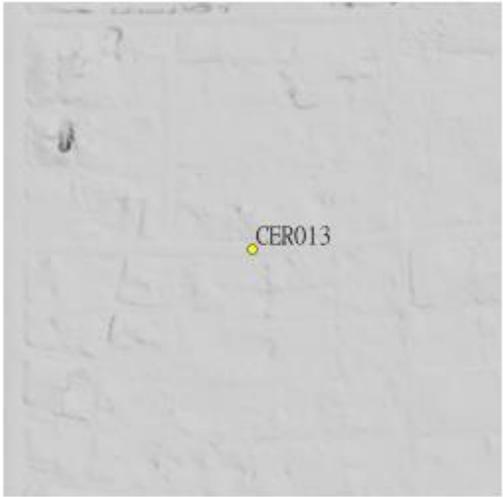
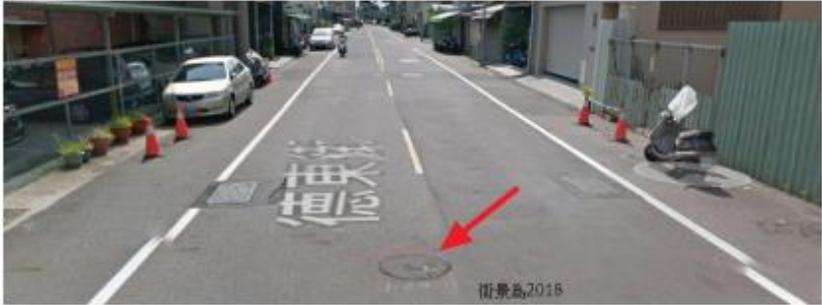
圖 3.6-4 下水道與 HyDEM 整合紀錄表範例

下水道與 HyDEM 整合記錄表			
人孔編號	CER013	整合年度	2023 年
整合廠商	台灣世曦	人孔類別	正常人孔
光達測製年份	2018 年	下水道資料年份	2020/2/24
高程差異值	42.4 (單位：公分)	高程一致性	<input type="checkbox"/> 一致 <input checked="" type="checkbox"/> 不一致
不一致原因類別	<input type="checkbox"/> A <input type="checkbox"/> B <input type="checkbox"/> C <input type="checkbox"/> D <input type="checkbox"/> E <input type="checkbox"/> F <input type="checkbox"/> G <input type="checkbox"/> H <input checked="" type="checkbox"/> I <input type="checkbox"/> X		
整合人員	李佩璇	檢查人員	印漢軒
其他備註說明			
※不一致原因類別：A.地貌改變 B.原始人孔即備註施工 C.人孔位於光達掃描遮蔽處 D.光達地形表現不足 E.原始資料有疑問 F.缺現況相片 G.現況無人孔 H.現況人孔類型改變 I.查無不一致原因 X.其他			
航照		光達模型

街景照/現地照片

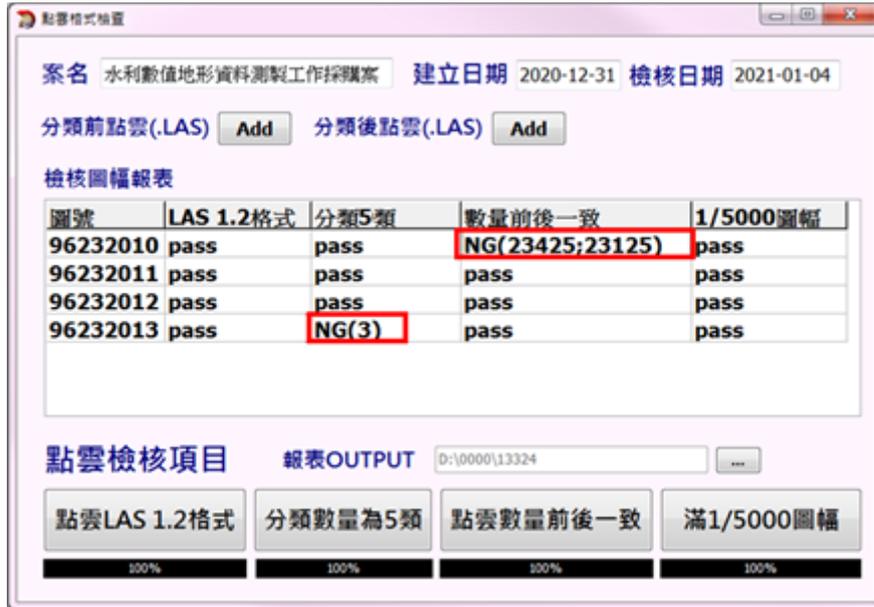
圖 4.2-1 點雲格式檢查程式介面

使用本公司自行開發程式自動化之方式全數檢查各圖幅點雲，程式介面如圖 4.2-1 所示，檢核若發現錯誤即修正點雲格式使其一致，自我檢核結果表單如附錄一表 1 所示，檢核項目如下：

- (一) 是否為 LAS1.2 格式？
- (二) 點雲分類是否僅分為 5 類？
- (三) 點雲數量分類前、分類後是否一致？
- (四) 點雲涵蓋是否滿 1/5000 圖幅並外擴 100 公尺？

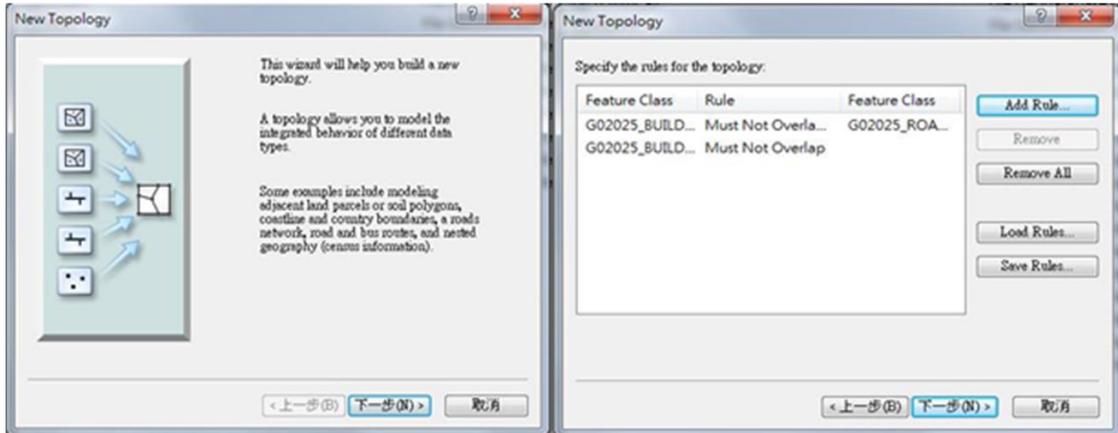
圖 4.2-2 位相關係法則檢核介面

利用 ArcMap 之各類位相關係法則(Topology Rules)進行檢核，如圖 4.2-2 所示，建立位相關係法則如表 4.2-1 所示，主要檢查項目為：

1. 所有三維水利圖徵物件互不重疊。
2. 所有三維水利圖徵不重複。
3. 線段不得有自我交叉之情況。
4. 單一物件連續節點平面坐標不重複、繪製線段不重疊且不重複。
5. 水域區塊須為閉合面狀物件，溢堤線、海陸線及海堤線為線狀物件，其中溢堤線為閉合線狀物件(頭尾兩個節點坐標一致)。

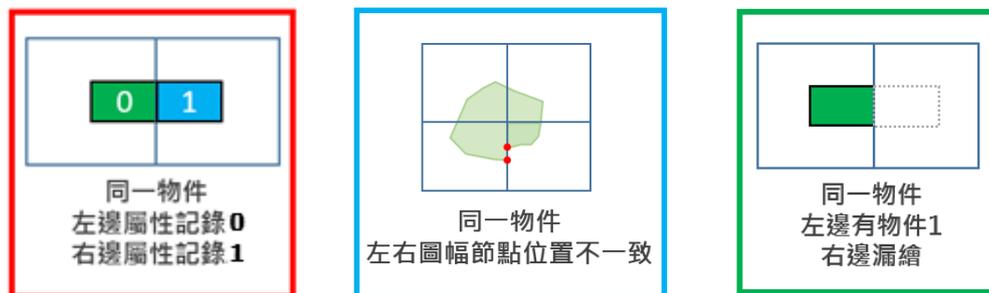
圖 4.2-4 向量圖徵檢核之錯誤態樣

(A)向量屬性不一致 (B)節點坐標不一致 (C)物件數量不一致

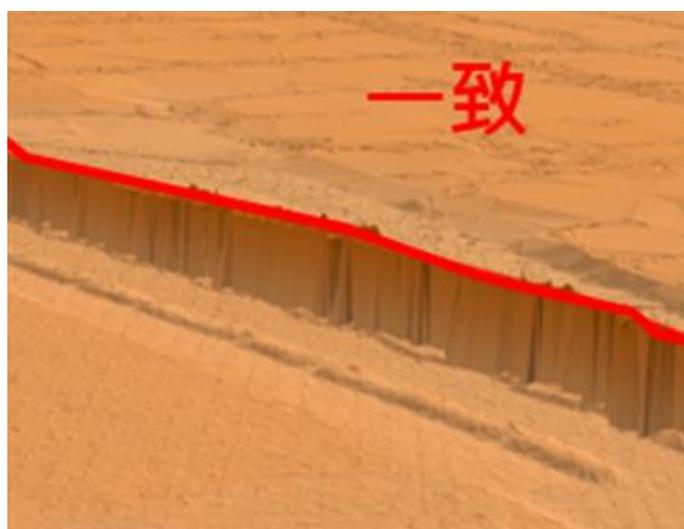
圖 4.2-5 網格成果與特徵線段一致

由作業人員逐幅檢查，確認溢堤線、海陸線及海堤線與 HyDEM 網格資料模型中之高程呈現，於模型上不得有明顯洪患溢流破口之情況，即三維水利圖徵線型與網格高程須合理貼合一致，如圖 4.2-5 所示，自我檢核表單如附錄一表 8 所示。

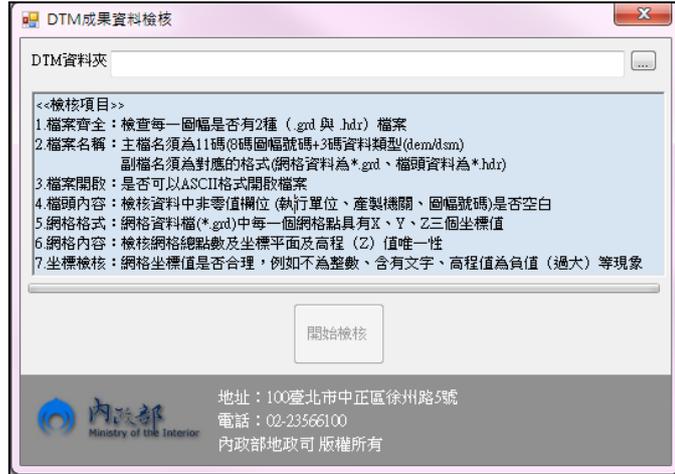
圖 4.2-6 內政部 GRD 格式規範檢核程式

水利數值地形模型格式、檔名、範圍，依內政部 GRD 格式規範檢核，如圖 4.2-6 所示，接邊檢查由本公司自主開發程式檢核，如圖 4.2-7 所示，自我檢核表單如附錄一表 9 所示。

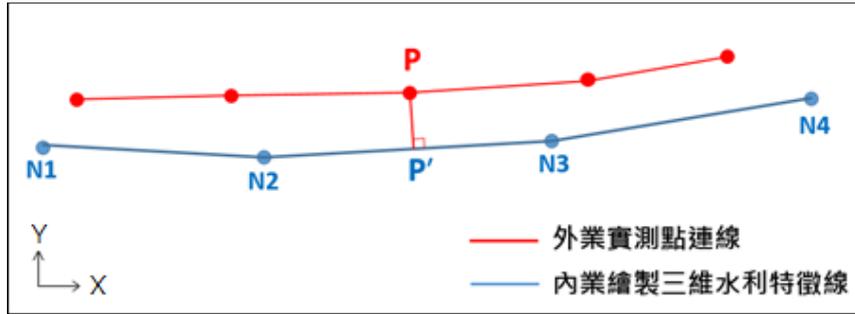
圖 4.2-8 外業實測點位取垂足位置示意圖

針對有溢堤線之三維水利圖徵圖幅抽樣 5%圖幅，以外業實測方式檢查其高程精度，每幅抽樣 2 處，每處量測相應之三維水利圖徵實測點至少 5 點，實測點位應盡量可連線成合理之溢堤線。點位抽樣前應確認其地貌現況與原始取得之空載光達模型無明顯變異，如地貌已明顯變異，則應另覓合適之檢核點位。實測點位 P 於三維水利圖徵之垂足點 P'，視為相應之待檢核點位，P' 之高程值由溢堤線相鄰兩節點 N2、N3 高程內插取得，如圖 4.2-8 所示，統計所有檢核點位，絕對高程差值之 RMSE 需小於 50 公分；兩兩相鄰之外業檢核點與相應垂足點之相對高程差值之 RMSE 需小於 20 公分，如圖 4.2-9 所示。

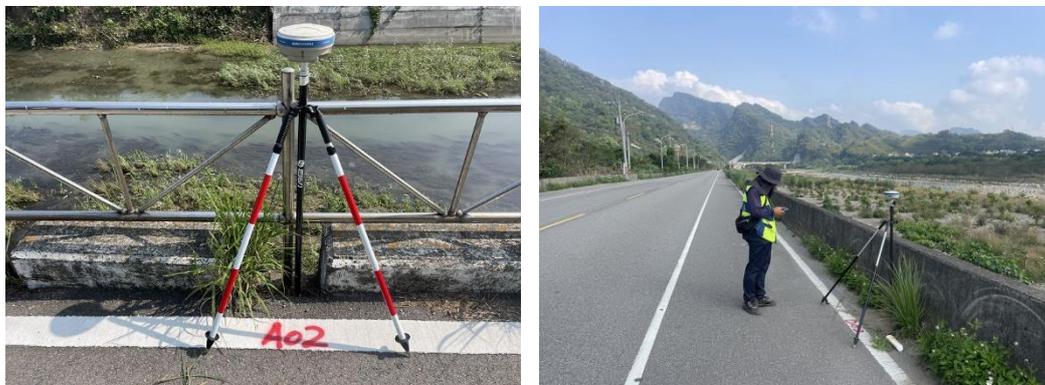
圖 4.2-10 溢堤線自我檢核作業照片

本公司依前述規定針對有溢堤線之三維水利圖徵圖幅抽樣 5% 圖幅，分兩階段進行外業實地測量檢核，以 e-GNSS 實測溢堤線點位，每幅抽樣 2 處，每處量測相應之三維水利圖徵實測點至少 5 點，實測點位應盡量可連線成合理之溢堤線。並於點位抽樣前確認其地貌現況與原始取得之空載光達模型無明顯變異，如地貌已明顯變異，則另覓合適之檢核點位。本計畫於第一子測區及第二子測區各辦理一次自我檢核，如圖 4.2-10，抽驗圖幅第一子測區 5 幅；第二子測區 3 幅，高程絕對差值 RMSE 分別為 22.1 公分及 7.8 公分；高程相對差值 RMSE 分別為 11.8 公分及 9 公分，檢核結果皆合格，成果詳表 4.2-3。自我檢核表單如附錄一表 6 所示。另國土測繪中心亦分別於 112.08.16 及 112.08.17 二日辦理第 2 階段成果現地驗收，如圖 4.2-11，以及 112.11.20 及 112.11.21 二日辦理第 3 階段成果現地驗

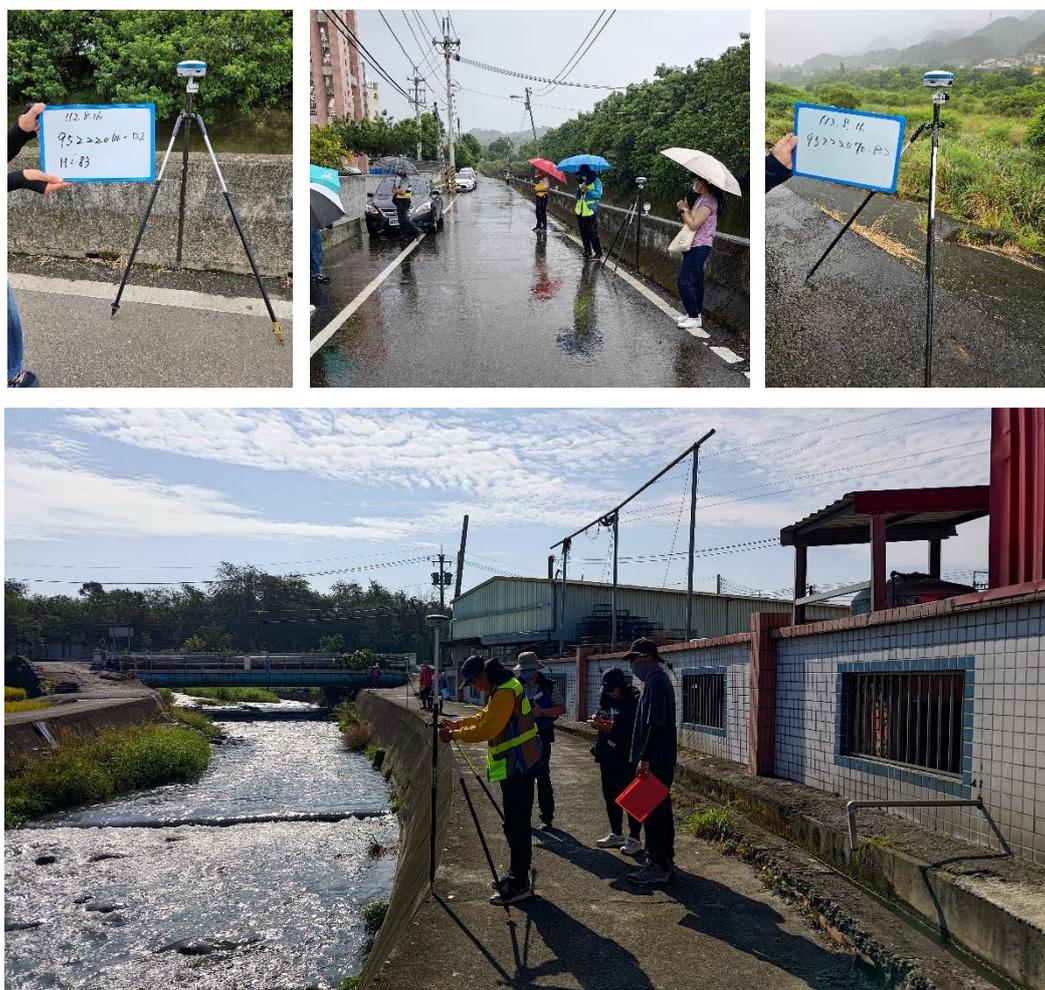
圖 4.2-11 溢堤線驗收作業照片

收，高程絕對差值 RMSE 分別為 15 公分及 13.7 公分；高程相對差值 RMSE 分別為 9.1 公分及 8.6 公分，驗收結果皆合格，詳表 4.2-4。
