# 區域概況

# 測量及空拍調查作業

# 遙測影像分析與判釋

# 地質水文與隧道設施調查作業

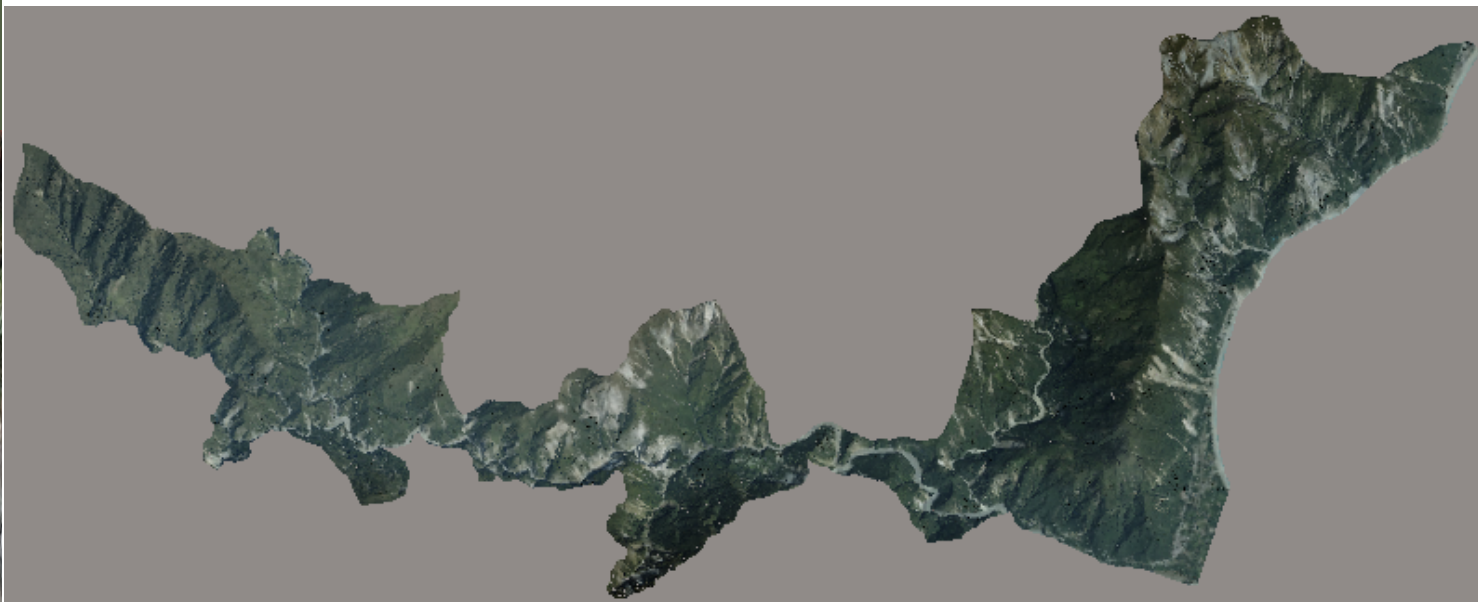
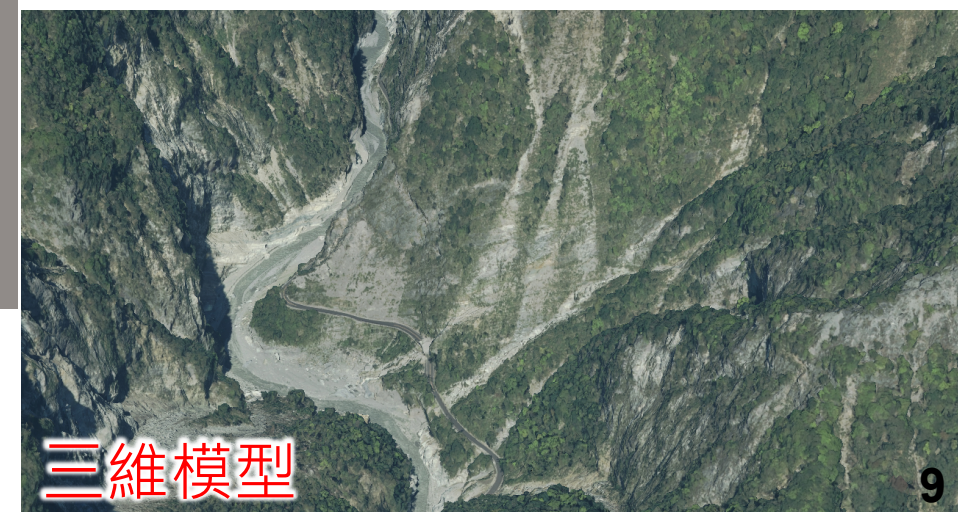
### ● 航拍掃瞄成果\_正射影像及三維模型成果

- 使用iTwin Capture Modeler軟體作為影像密匹配工具，產製優先拍攝區域正射影像，產製1/5,000圖幅資料及全區三維模型成果。

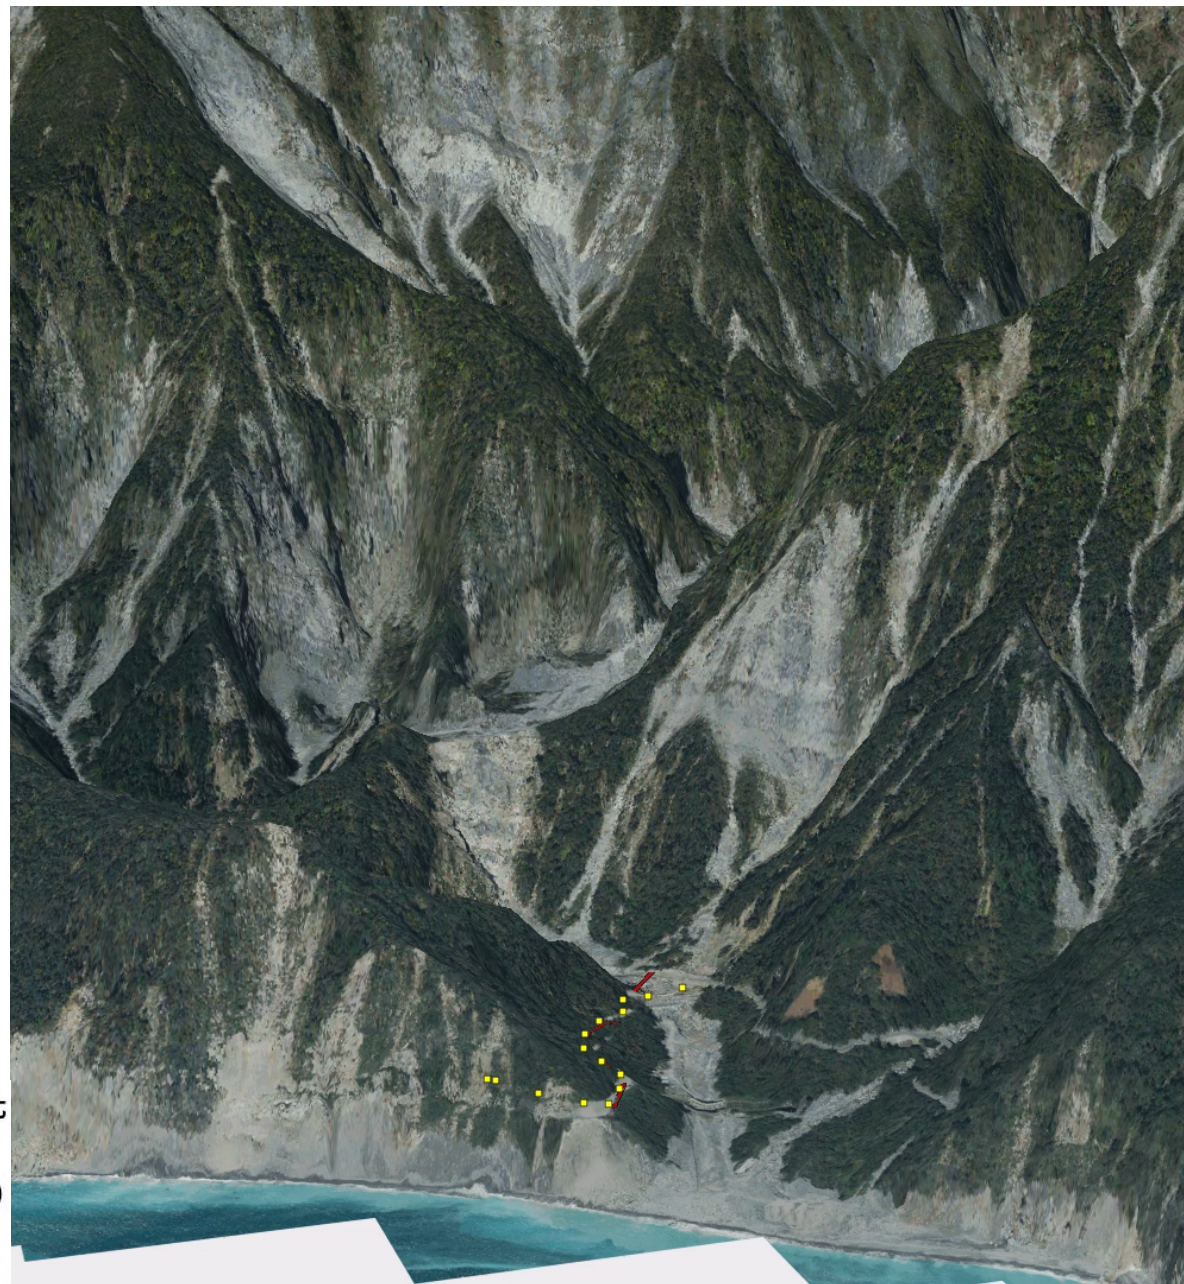
匯德休憩區-小清水溪上游

光學影像(崩塌地圈繪)  
→光達(地形特徵、量體計算)  
→InSAR(活動性辨識)

量體變化  
m  
+20  
-20

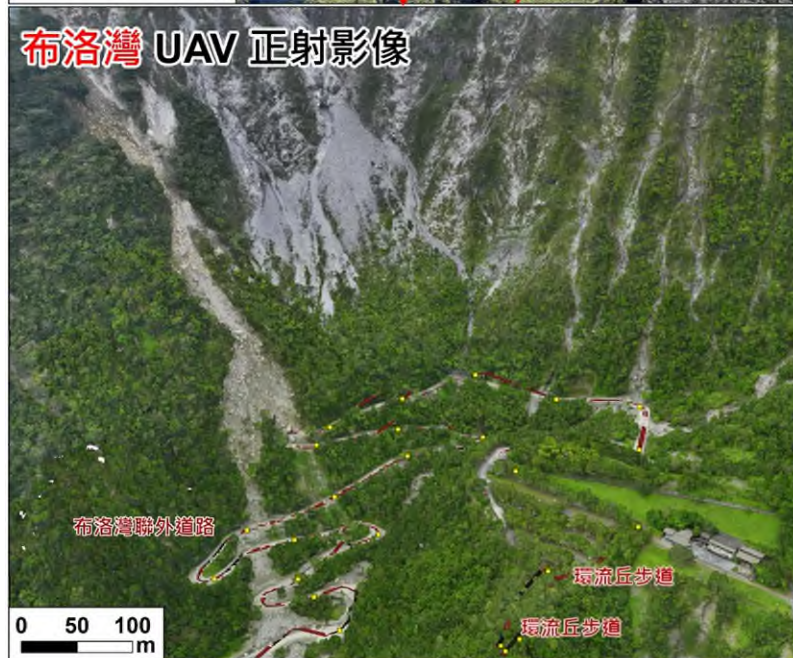
布洛灣 UAV 正射影像

光學影像圈繪崩塌範圍→UAV進行坡面材料穩定性確認
