建築物外牆瓷磚飾材評估檢查及診斷標準之研究

內政部建築研究所自行研究報告（106年度）

研究主持人：厲妮妮

研究期程：中華民國 106 年 3 月至 106 年 12 月

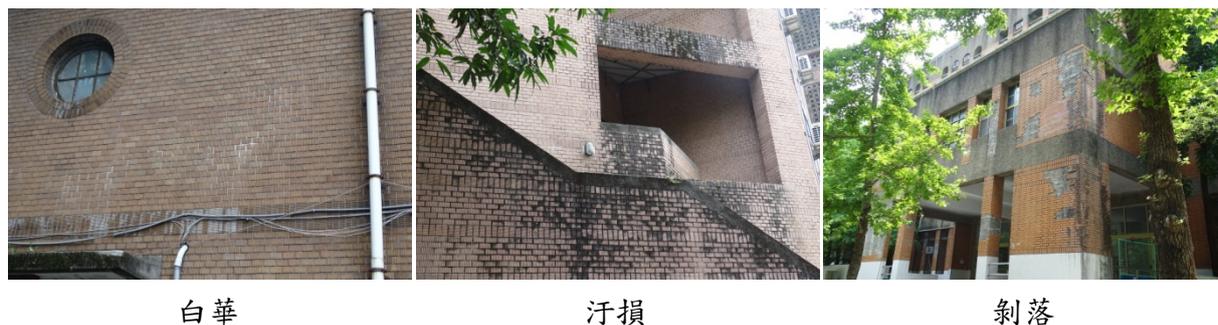
圖 2-1 建築物外牆瓷磚劣化類型

外牆瓷磚劣化	說明
白華	俗稱「白花」、「吐灰」、「吐鹼」、「壁癌」。外牆發生白華，原因大多是因為施工縫或防水等處理不善，造成外部水分滲入而形成。此時必須特別注意，瓷磚極有可能受到些許外力便發生剝落。
汙損	例如表面汙漬、鏽斑、生苔等。汙損與建築外牆造型和所受風雨有著密不可分的關係。汙損除了會影響建築物外部美觀之外，也會逐漸影響瓷磚與結構體的黏著性。
裂縫	承載負荷過重、地震力作用、不均勻沈陷、混凝土內部鋼筋腐蝕膨脹等為主要原因。外牆瓷磚若出現裂縫，不但有礙美觀，且雨水順著裂縫入侵，對建築物的耐久性及安全性有負面影響。
隆起	為結構體混凝土與打底水泥砂漿之間，或水泥砂漿和瓷磚面之間的界面發生材料分離現象。不同材料間的接著強度降低，是發生隆起的最大原因。
剝落	指瓷磚因隆起而產生剝落。瓷磚品質、黏著劑（或稱接著劑）強度、水泥砂漿與結構體混凝土間發生劣化情形，都有可能導致剝落發生。

本研究在前面的第二章曾經提及，外牆瓷磚劣化的類型大致可分為白華、汙損、裂縫、隆起（或稱鼓脹）、剝落等五種，其中白華與汙損屬劣化程度輕微，而裂縫、隆起、剝落屬劣化程度較為嚴重，不可輕忽。

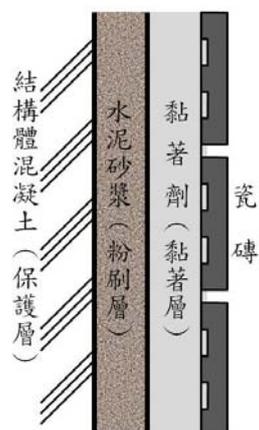
圖 2-2 外牆瓷磚界面

瓷磚發生剝落，可歸納為以下三種位置：1.瓷磚與張貼用的黏著劑（或稱為接著劑）之界面；2.張貼用的黏著劑與結構體的水泥砂漿粉刷層之界面；3.結構體的混凝土保護層與水泥砂漿粉刷層之界面。以上界面，以圖 2-2 表示說明較易明瞭清楚。

如上圖可瞭解外牆瓷磚系統，依序分為結構體、粉刷層、黏著層、瓷磚等。以上述四項為經，加上其兩兩接觸之界面為緯，經分析可得知外牆瓷磚剝落的原因。外牆瓷磚剝落特性要因圖如圖 2-3 所示。

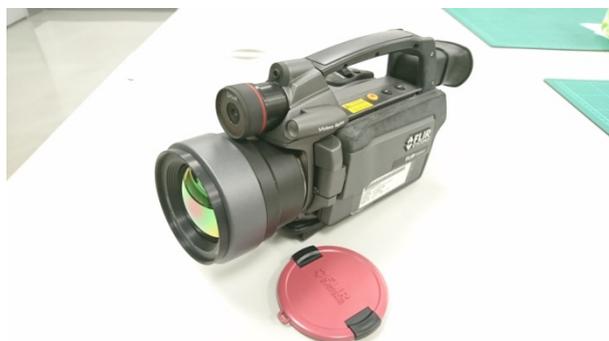
圖 2-5 紅外線熱像儀

當陽光照射、外部環境溫度上升時，外牆表面溫度亦隨之提升。若外牆瓷磚脫黏，造成背面有空氣層存在，則瓷磚表面的熱量便難以傳導至建築體，形成脫黏部位溫度較健全部位的溫度為高。相對來說，若是日照減少、外部環境溫度下降時，外牆表面溫度也跟著下降，原

本建築體的熱量應隨著熱傳導傳至外牆表面以散熱，然而受到空氣層的隔絕，熱傳導途徑受阻，所以脫黏部位的溫度比健全部位來得低。

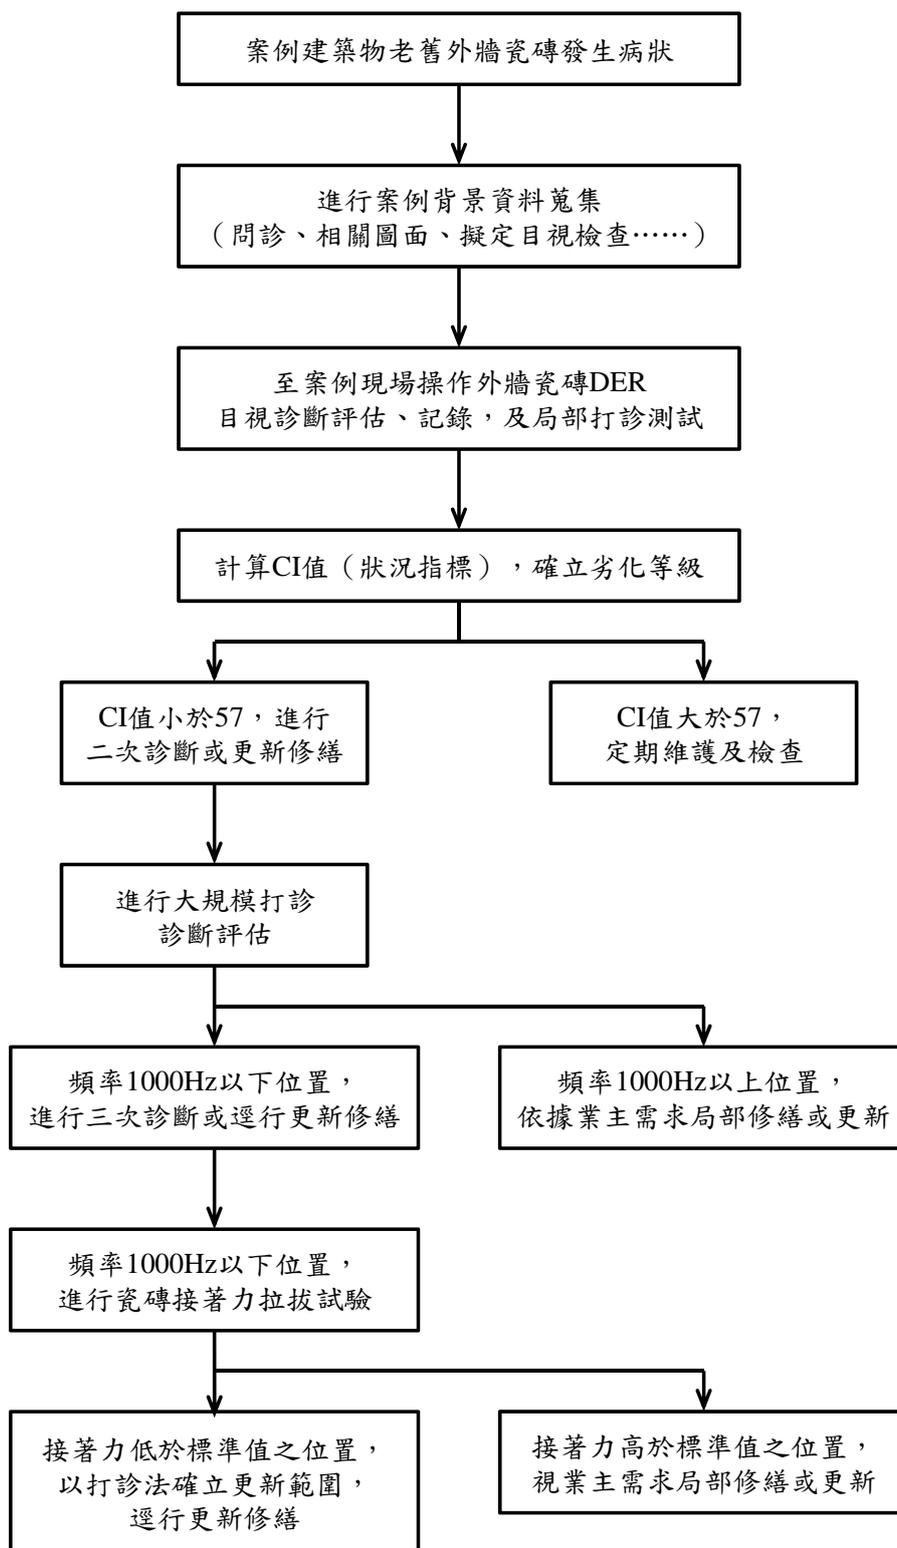
圖 2-7 建築物外牆瓷磚劣化程度診斷流程

如何著手展開建築物外牆瓷磚劣化程度診斷？研究計畫將診斷的過程，分為 3 個步驟：第 1 步驟為 DER 目視法（一次診斷）、第 2 步驟為打診法（二次診斷），第 3 步驟為接著力拉拔試驗（三次診斷）。當發現建築物外牆瓷磚有異狀，懷疑其安全性時，可先蒐集或詢問以取得該建築物的屋齡、面向、用途、周邊環境、是否曾進行外牆修繕等等相關背景資料，以瞭解該建築物過去外牆劣化、損壞狀況如何，並據此規劃擬定目視檢查的部位及目視檢查重點。

有了以上的背景資料及目視檢查規畫，即可至現場進行「一次診斷」，也就是 DER 目視法，並將目視結果記錄下來，必要時可採取局部打診，以便更進一步瞭解外牆瓷磚劣化狀況。接下來，將目視結果對照於建築物外牆瓷磚目視診斷評估標準表（即表 2-3），可分別得到 D、E、R 等項目的數值，再將此 3 個項目的數值代入公式(1)之中，即得到該外牆瓷磚的狀況指標 CI 值。有了 CI 值之後，再對照表 2-4 則可瞭解該外牆瓷磚的劣化程度，以及是否需要修繕等建議，可供做為籌備或採取下一步行動的參考。

至於三次診斷的接著力拉拔試驗結果，研究計畫依照丁掛磚、方塊磚等 2 種不同形式的外牆瓷磚，其接著力拉拔結果分別建議以 5.96kgf/cm^2 及 6.37kgf/cm^2 做為標準值。接著力低於標準值之位置，以打診法確立更新範圍，進行更新修繕；接著力高於標準值之位置，視業主需求局部修繕或更新。

以上建築物外牆瓷磚劣化程度診斷流程，以流程圖表示如圖 2-7。

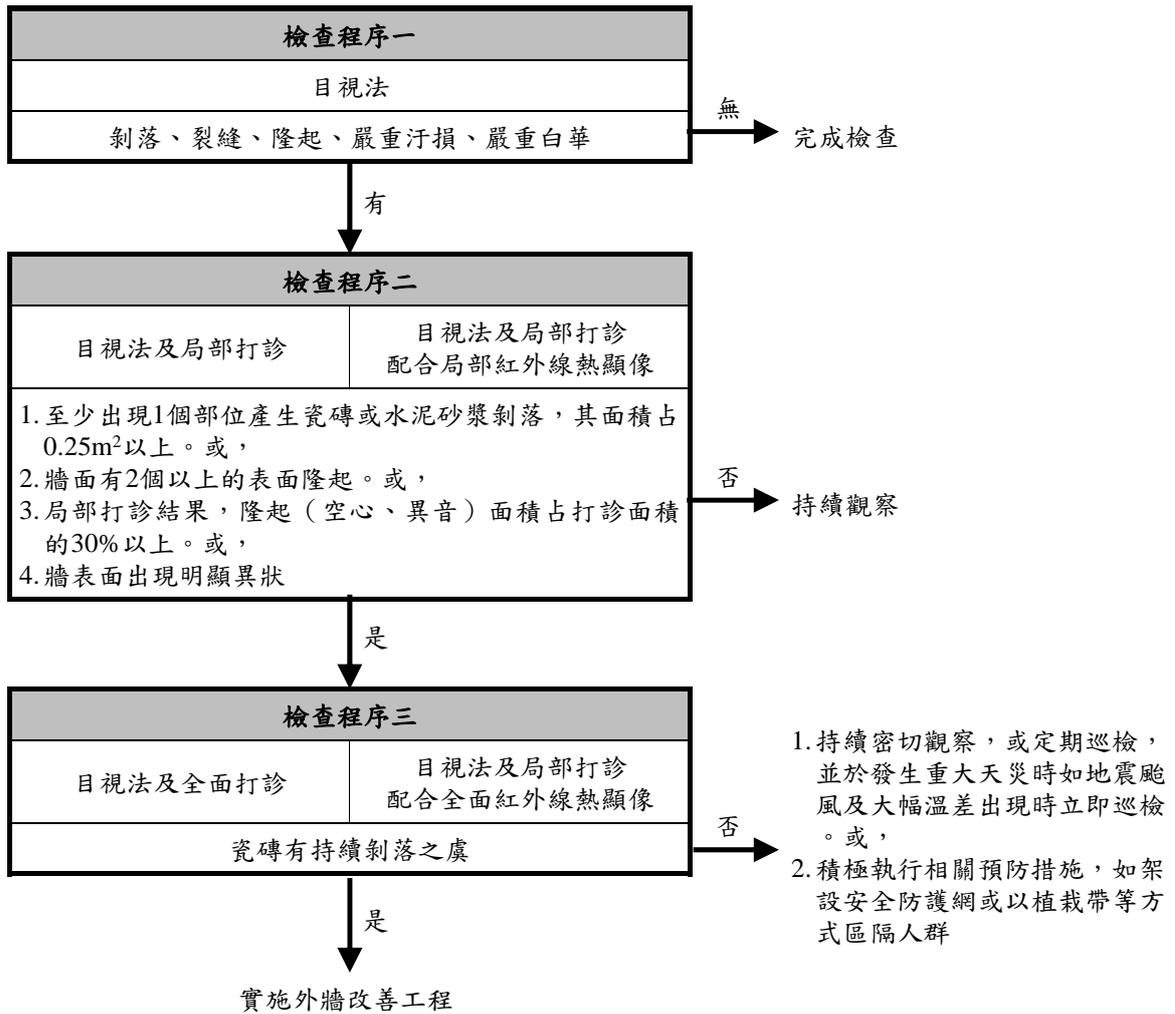
圖 2-8 建築物外牆瓷磚檢查程序三階段

檢查程序一：採用目視法，若發現有剝落、裂縫、隆起、嚴重汗損、嚴重白華等情形，即進入檢查程序二；若沒有發現上述情形，即完成檢查。

檢查程序二：採用目視法及局部打診，或是目視法及局部打診並配合局部紅外線熱顯像，若發現(1)至少出現 1 個部位產生瓷磚或水泥砂漿剝落，其面積占 0.25m^2 以上；或(2)牆面有 2 個以上的表面隆起；或(3)局部打診結果，隆起（空心、異音）面積占打診面積的 30% 以上；或(4)牆表面出現明顯異狀等，(1)~(4)者任何 1 種情形，即進入檢查程序三；若沒有發現上述情形，則持續觀察。

檢查程序三：採用目視法及全面打診，或是目視法及局部打診並配合全面紅外線熱顯像，若發現瓷磚有持續剝落之虞，則實施外牆改善工程；若沒有發現上述情形，則建議採取以下 2 種處理方式：(1)持續密切觀察，或定期巡檢，並於發生重大天災時如地震颱風及大幅溫差出現時立即巡檢；或(2)積極執行相關預防措施，如架設安全防護網或以植栽帶等方式區隔人群。

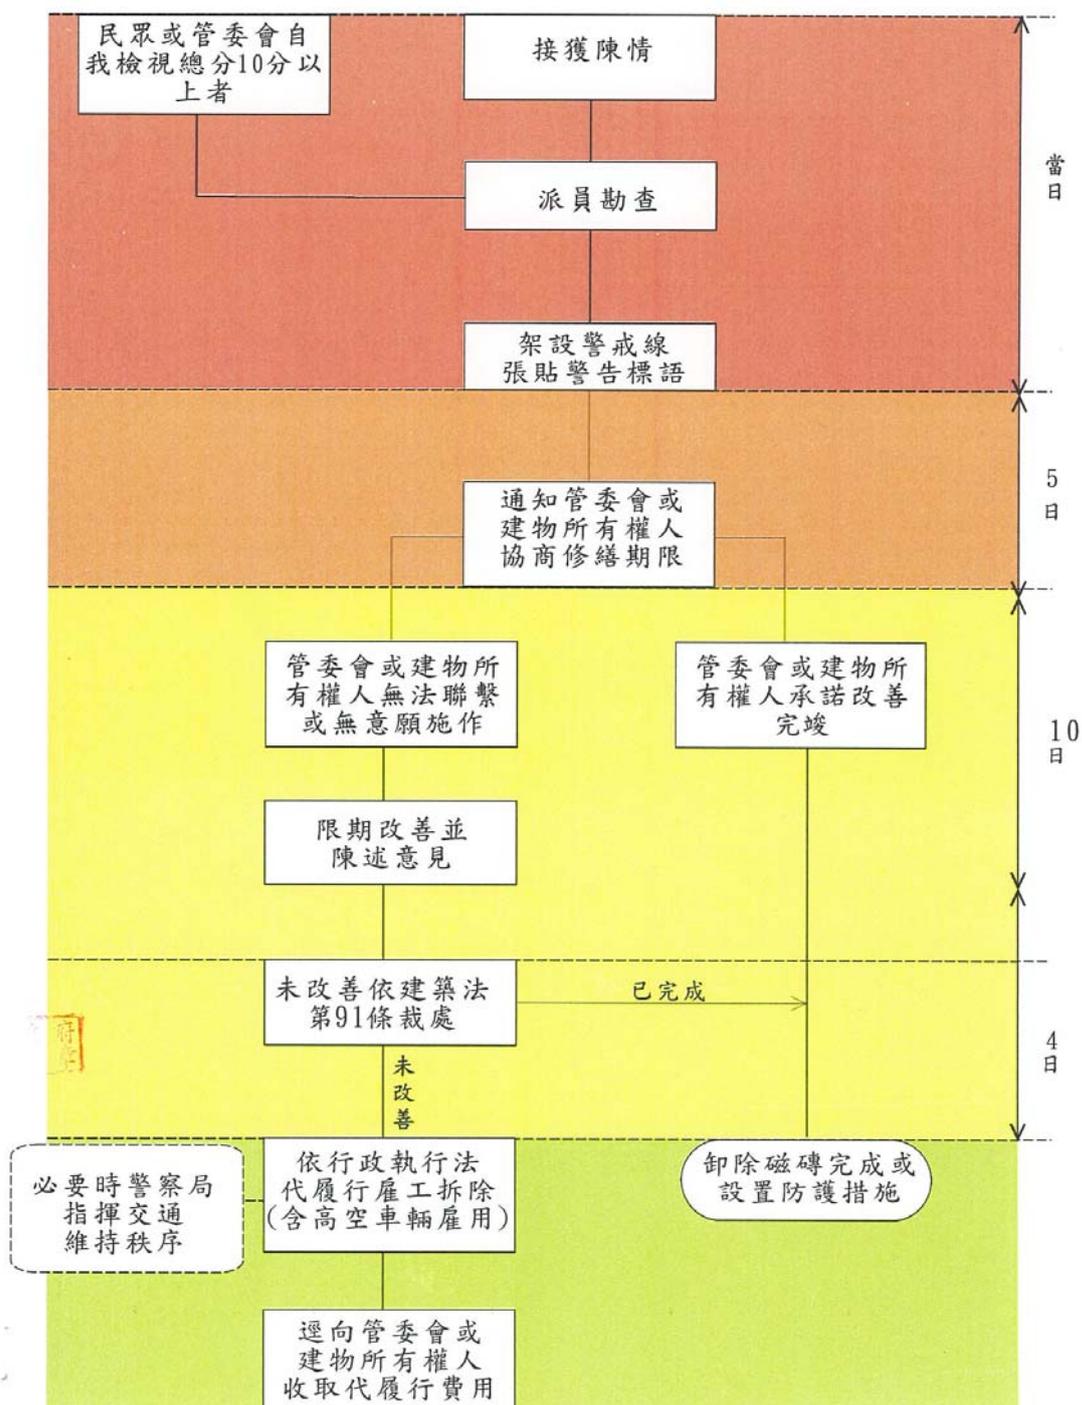
圖 3-1 宜蘭縣政府處理建築物外牆瓷磚掉落流程圖

依據宜蘭縣政府建設處網站所發布之「宜蘭縣政府處理建築物外牆磁磚掉落流程圖」（如圖 3-1）所示，宜蘭縣政府於接獲建築物外牆瓷磚掉落之陳情案後，派員至現場勘查，設警戒線與張貼標語以警示過往行人；於 5 日內通知該建築物所有權人或管理委員會要求修繕並訂出修繕期限。所有權人或管理委員會於期限內改善完畢後，即撤除防護措施；若所有權人或管理委員會無意願施作，則請其限期改善或陳述意見，如再不改善則依行政執行法代為履行拆除，除向所有權人或管理委員會收取代履行費用外，並依建築法第 91 條裁處。

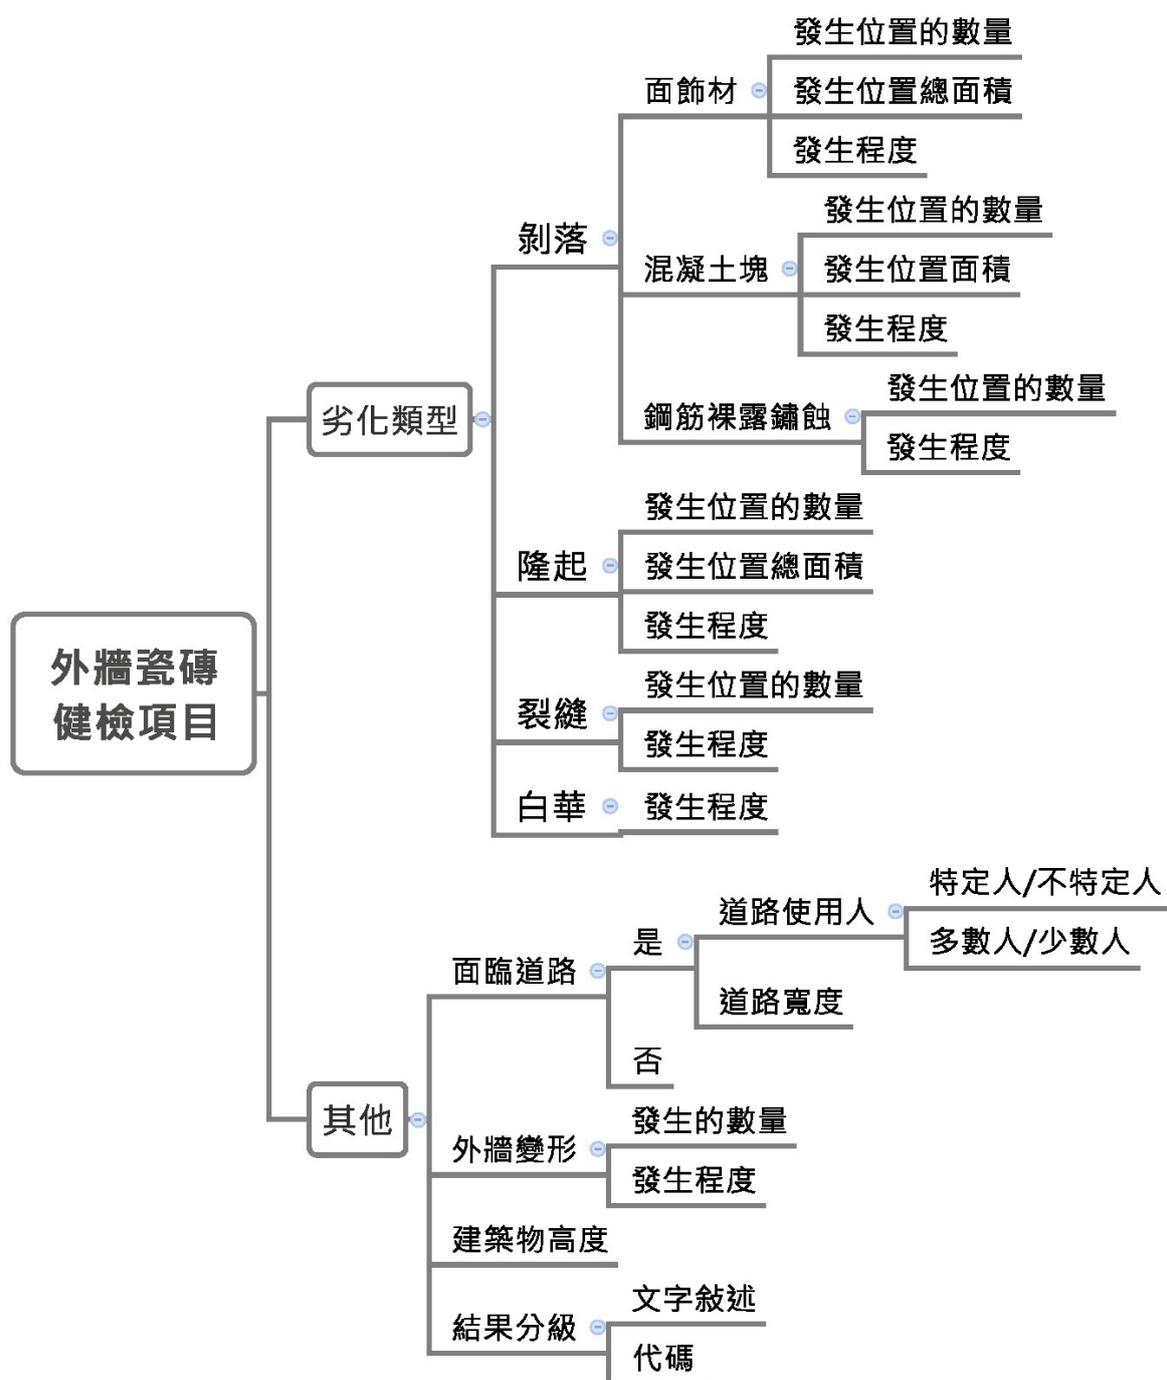
圖 3-2 歸納國內 7 縣市外牆瓷磚健檢項目

綜整上述各地方政府與建築物外牆瓷磚健檢之現有相關表單，歸納如圖 3-2，可看出其健檢方式是以目視法為主，健檢項目大致可區分為「劣化」與「非劣化」兩大類。以「劣化」來說，第二章曾經提及，外牆瓷磚劣化的類型大致可分為白華、汙損、裂縫、隆起（或稱鼓脹）、剝落等五種，惟現有之健檢表單並未將「汙損」納為檢查項目，其原因應為汙損對瓷磚劣化影響屬於輕微，對公共安全之威脅可暫先考量不計。而「剝落」之適用對象分為三方面：面飾材、混凝土塊，及鋼筋裸露鏽蝕等，並各自細分為：發生位置的數量、總面積，以及嚴重程度與否。至於「隆起」，檢查細目為發生位置的數量、總面積，以及嚴重程度；「裂縫」之檢查細目定位在發生位置的數量，及嚴重程度；「白華」之檢查細目則為嚴重程度。

下圖 3-2 之「其他」類即為「非劣化」的項目，主要是該建築物外牆所處之周遭環境（是否面臨道路、道路使用情形），以及外牆變形情況、建築物高度等，由以上項目來判別其對公共安全威脅的強弱程度。

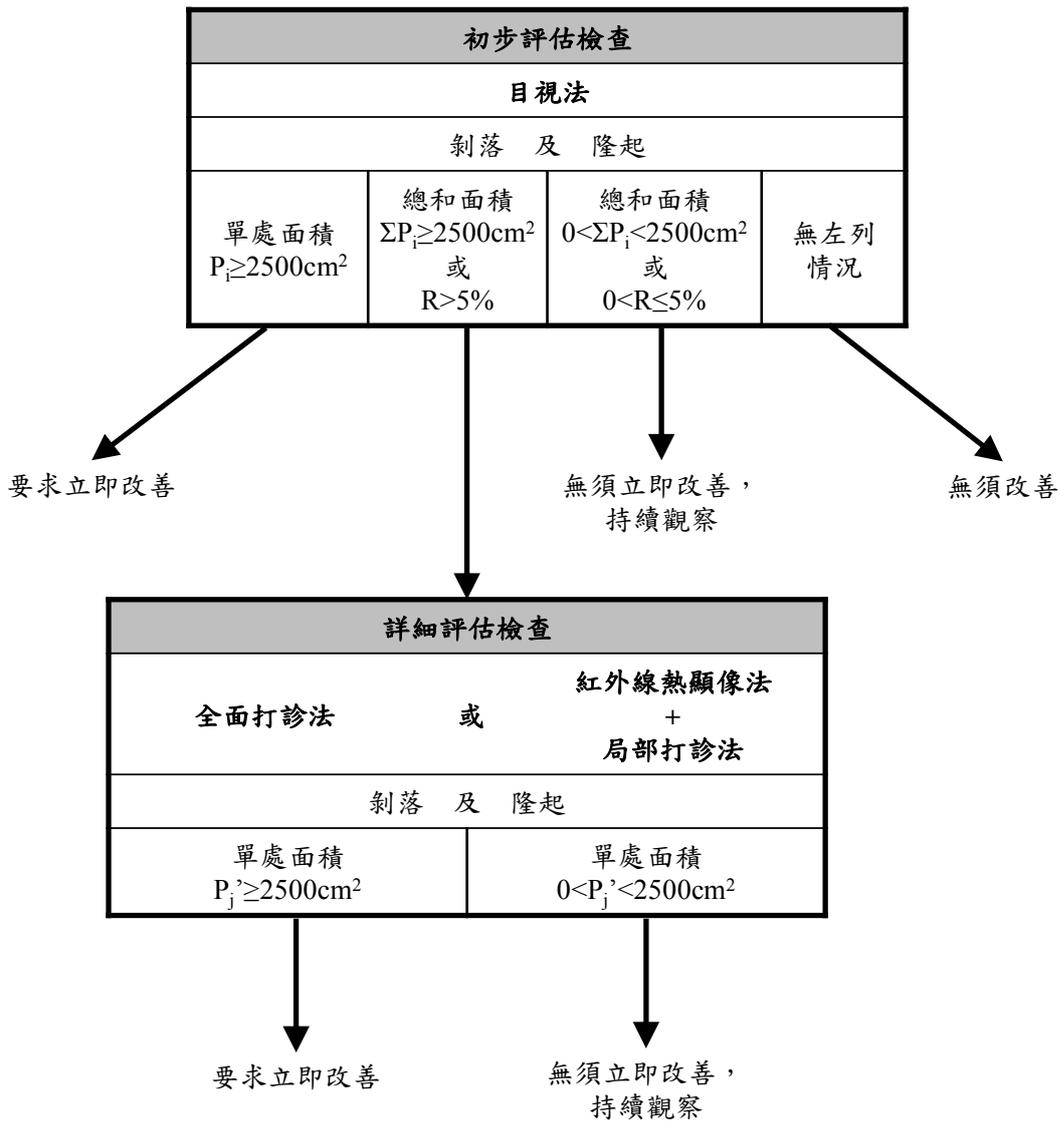
將以上二階段的評估檢查方式，整理後以圖 4-1 表示之，則更為清楚其架構。

$$A_i + B_i = P_i \quad A_i: \text{經過初步評估檢查，編號第 } i \text{ 號發生位置之瓷磚剝落面積}(\text{cm}^2)$$

$$\sum(A_i + B_i) = \sum P_i \quad B_i: \text{經過初步評估檢查，編號第 } i \text{ 號發生位置之瓷磚隆起面積}(\text{cm}^2)$$

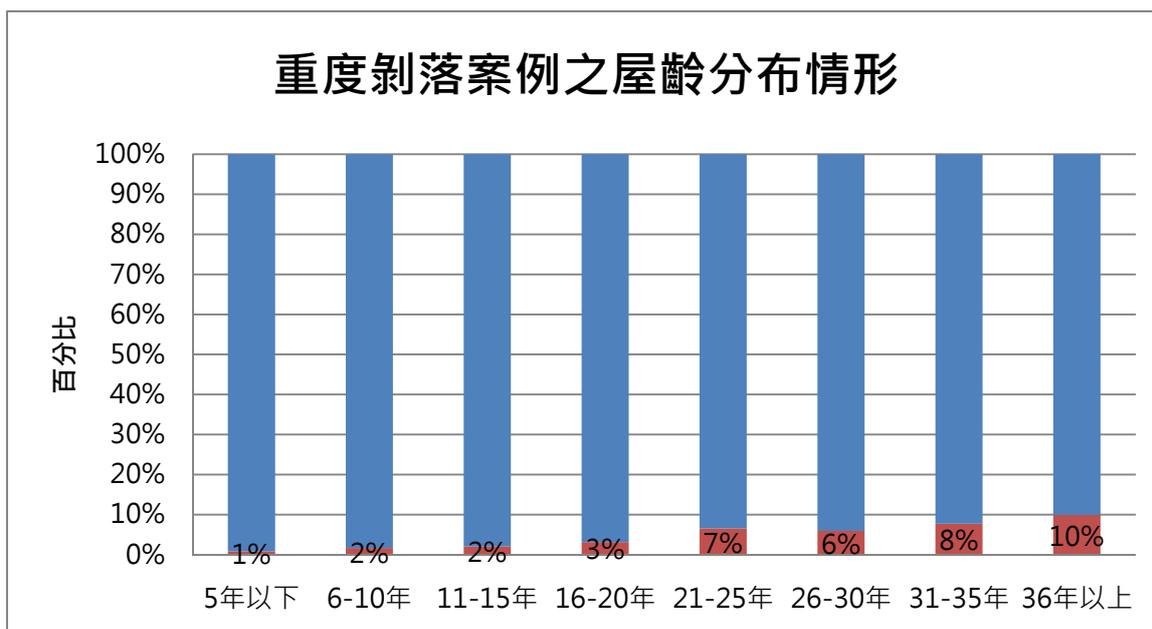
圖 5-1 高雄市建築物外牆劣化調查結果（重度剝落與屋齡分布）

由於目前內政部營建署刻正研擬外牆飾材評估檢查申報之作法，尚未完成法制程序。本研究將預估開始施行之狀況。圖 5-1 與圖 5-2 為高雄市政府工務局於民國 103 年間執行大高雄市 6 樓以上建築物外牆劣化調查統計結果，發現屋齡愈高，外牆瓷磚剝落比率亦隨之增加。為考量執行此項作業之評估檢查機構及人員是否充足，與政府執行人力之負荷，以及高樓瓷磚掉落造成的危險性，本研究假設各類適用對象於分別於不同年度開始施行：領得使用執照達 30 年以上之 A 類及 D 類，分別假設於民國 108 年及 109 年開始施行；領得使用執照達 15 年以上未達 30 年之 B 類及 E 類，分別假設於民國 110 年及 111 年開始施行。

高雄市政府工務局前於 103 年下半年委託國立高雄第一科技大學，進行大高雄市 6 樓以上建築物外牆劣化清查，計約有 7,000 件個案。清查結果顯示，大高雄市地區 5 樓以上建築物有瓷磚外牆剝落情形者占全體將近 15% (5 樓以上公寓大樓之剝落件數共有 1,064 件，但 6 樓以上公寓大樓之剝落件數有 859 件，占 6 樓以上公寓大樓數量約 2 成)；另外有瓷磚隆起狀況者約佔 5% (359 件)，裂縫則佔 2% (141 件)。總結而言，7,000 件建築物外牆飾材清查案例中，發生瓷磚剝落的件數，平均每 7 棟就有 1 棟，其中以發生在 15 至 30 年屋齡的老舊建築物居多；出現隆起和裂縫的案例則將近 500 筆[8]。

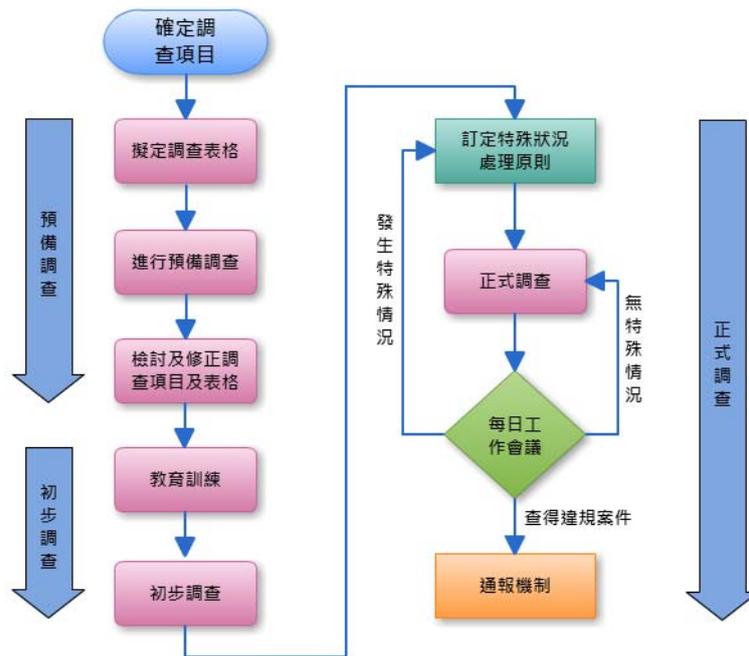
圖 5-3 高雄市建築物外牆劣化調查之規劃步驟

本案將整體調查工作規劃為三步驟：預備調查、初步調查，及正式調查。預備調查即為事前的準備，包括訂定調查表格、試行預備調查、檢討修正表格等；初步調查為對外勤週查人員的教育訓練、進行初步調查。以上完備後則正式開始調查工作。詳細規劃步驟如圖 5-3。

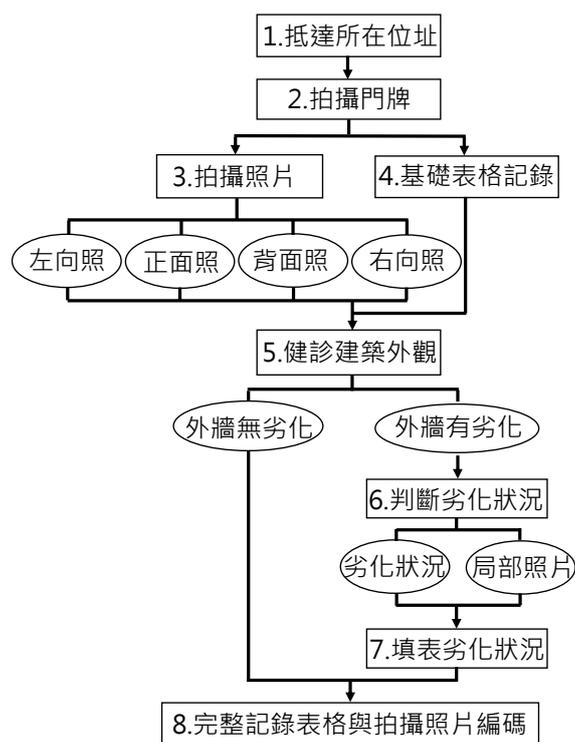
圖 5-4 高雄市建築物外牆劣化調查之外勤作業程序

因外業調查案件數量相當龐大，事前制定標準作業程序更顯重要。當外勤調查人員出動，抵達調查標的後，依循標準作業程序展開工作，才能有效率且無遺漏地完成任務。其程序如圖 5-4 所示。
