第一章 緒 論

第一節 研究動機

第一節 台北市中正里中正社區現況檢討

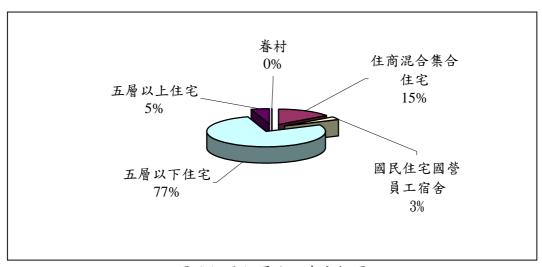
圖 4.1 居住環境調查分析圖

圖例分析:根據資料顯示,本地區大多為五層以下住宅大廈佔有77%,有15%為住商混合住宅,少數為五層以上的住宅大廈,而五層以上的住宅大廈有5%,在火警災害的搶救上,五層以上的住宅在救生搶救需要使用雲梯車等大型裝備,而有15%的住商有商業行為,對於具有商業行為的地區,由於商業行為產生的非固定流動人口可能對於本地的消防逃生與防火認知上的缺乏,而增加火災傷亡的風險,所以對於商業地區更需具備更高的防火標準以及更完善的搶救準備。對於此區域中最大部分的五層以下住宅,由於五層以下的住宅建築容積率較小,搶救上通常也不需要使用雲梯車等重型車輛裝備,可是我們必須注意到此種住宅大多為老舊的住宅,所面臨的問題不是單純的容積率或者是樓高問題,

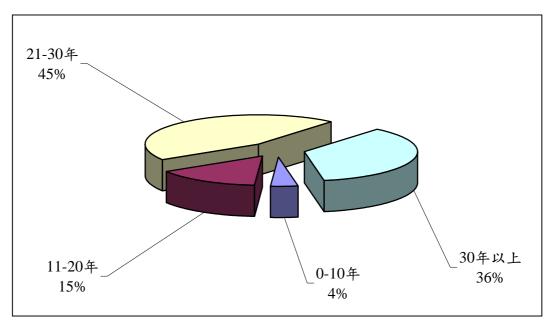
圖 4.2 屋齡調查分析圖

而由此地區的屋齡分布而言,20 年以上的房屋佔有 81% ,而這些老舊的房屋對於防火設備上的不足,和本身建築上空間的狹小、建材的老舊,在火災發生時不但對於搶救與逃生上的不便,對於火勢的控制與撲滅上也會造成相當的不便,所以對於老舊的社區而言,有計畫的改建是降低民眾火災的危害與風險的最好方法,可是此一方法對於現實上需要面對資金和民眾的意願,通常是緩慢而且不可行的,所以對於如何去除此一老舊社區中具有危害性因子和如何降低火災風險,是此一研究的主要目的。

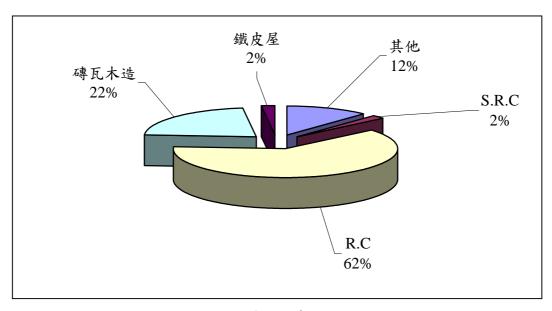
圖 4.3 構造調查分析圖

而由住戶提供的房屋資料中,如圖 4.3,我們可以發現 R.C 構造佔有 62% ,磚瓦木造構造有 22% ,此一比例顯示出老舊社區的建築材料在防火強度上的不足,老舊的建築材料如磚瓦木造以及鐵皮屋在火災時面對的不只是建築結構在高溫高熱下以及搶救時水損下的崩壞,還有助長延燒的可能,所以如何經由宣導使民眾知道老舊社區的潛在風險、以及讓民眾對於防火自救上有一定的觀念,這樣不但可以有利於民眾配合社區改建的意願,更可以降低火災的風險與損失。

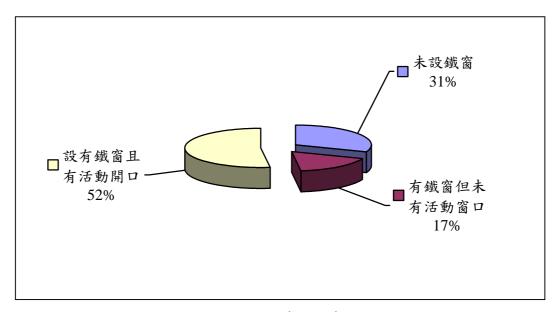
圖 4.4 陽台設置情形調查分析圖

由住戶的陽台資料顯示,如圖 4.4,有陽台的民眾有 69% 會安裝鐵窗,其中有 17% 的鐵窗沒有可以逃生的窗口,這在火災時不但造成民眾本身逃生上的困難,在救火上也同樣造成不便。

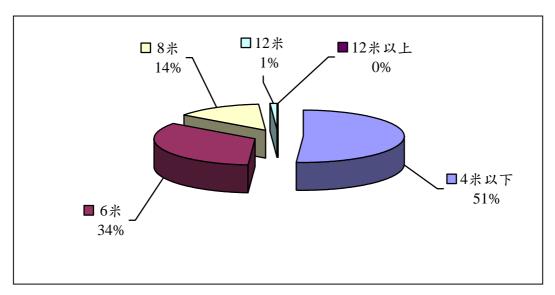
圖 4.5 馬路寬度調查分析圖

在此一地區, 六米以下的馬路佔有 81%, 4米以下更是佔有 51%, 加上 88% 是有停車行為, 雙邊以上停車佔有 50%, 所以我們可以清楚的想像此一地區的交通路況在火災發生時是非常不利於救災的大型車

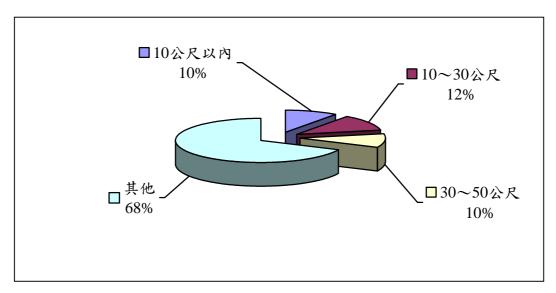
圖 4.7 消防栓調查分析圖

由地區週遭的消防設備來看,如圖 4.7,消防栓在 10 公尺以內的有 10%,這是可以供給一部消防車輛的適當距離,10~30 公尺的有 12%,此一距離可以由兩部救災車輛維持水源的供給,30~50 公尺就需要 2 部車輛以上以維持水源供給的壓力,佔有 10%,更多的是其他有 68%,超過 50 公尺以上,以及不知道消防栓位置。由此可知,對於老舊社區消防栓的設置上是有不足的,在搶救上不但面臨車輛進入的困難,在不夠空間的地方上,更要考慮到消防水源的問題,如果我們可以在社區內購置小型的移動式消防幫浦,如此一來,在搶救上就不需要太多的車輛進入,而可以利用幫浦達到接引水源的目的,增加災害發生後的搶救能力。

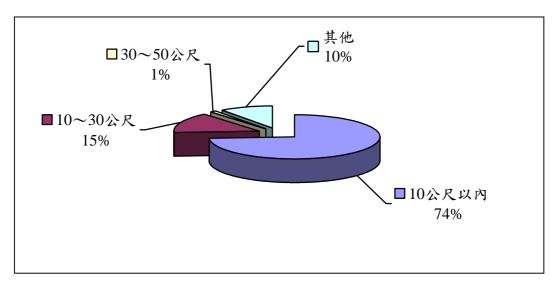
圖 4.8 滅火器調查分析圖

如圖 4.8,在此一地區,由於老舊社區固定消防安全設備上的不足, 地方政府有計畫性的安置了許多滅火器,在社區居家 10 公尺內可以有 滅火器的有 74%,只有 10% 沒有或者是不知道附近哪有滅火器,這對 於初期火災搶救上是有一定的助益,由此我們可以注意到一個觀念:在 固定設備上的不足是否可以利用可移動的設備來補足,以達到相同或者 可以接受的防火救災上的需求,利用一些不需變動老舊社區的房子、道 路與固定消防設備的其他裝置與設備,來追求相等或更好的防火救災功 能,以求在尚未能全面翻新老舊社區前,使老舊社區的居民在居住上也

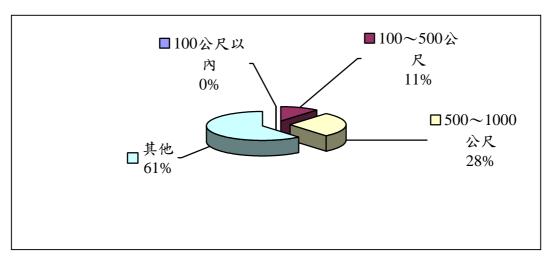
圖 4.9 消防隊或警察局調查分析圖

老舊社區面對的另一個問題就是:由於沒有新的空間設置消防機關,所以鄰近的消防機關都有相當的距離,如圖 4.9,由資料顯示,100~500 公尺內有消防隊與警察局的只有 11% ,500~1000 公尺的有 28% ,有 61% 是其他,也就是說在 1 公里內有消防隊或是警察局的只有 29% ,而由現場的資料顯示,此地最近的消防隊新莊分隊,離此社區大約在 1.5 公里左右,而最近的警察局新莊分局也有將近 1 公里,可見民眾以為的距離比實際上近,去宣導教育民眾利用這段空窗期對火災作一個初期的阻隔與搶救而不是等待,如果民眾沒有相關的知識,在這一段

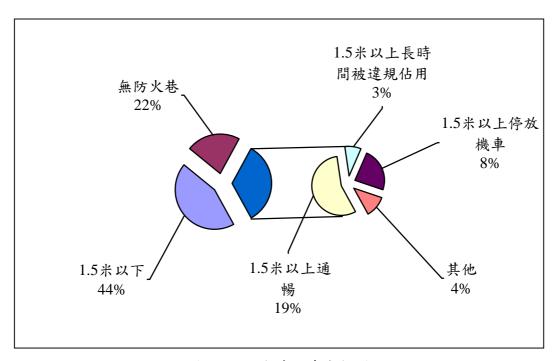
圖 4.10 防火巷調查分析圖

此一地區,無防火巷的有 22% ,1.5 米以下的防火巷有 44% ,1.5 米以上的防火巷有 34% ,其中通暢的只有 19% ,有 15%的防火巷雖然有 1.5 米以上,但是有停放機車與被佔用的問題,這顯現出巷弄不通的情況嚴重,由於老舊社區巷道長年的停放機車、攤位與私人物品,如何規勸與取締,而能使的原有的防火巷發揮應有的防火逃生功能,在如何對於無防火巷的地區,逐年改建打通,而相對於防火巷,此一地區的騎樓也有同樣的問題,不過由於騎樓大都面對主要道路,管理上比較方便,違規停放機車與擺放私人物品的情況較少,所以更顯現出利用規勸與取締的方式可以有效減少防火巷中不通的情況。

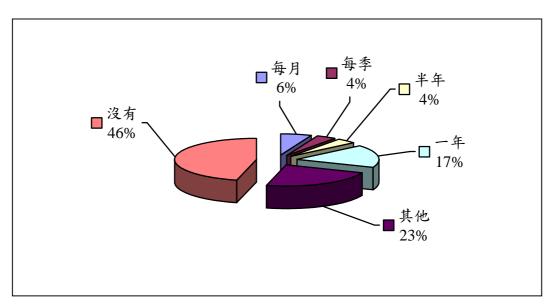
圖 4.14 住戶是否對本身電器設備做定期檢查調查分析圖

在此地區的民眾,對於本身家中的電器設備有定期做檢查的,如圖 4.14 所示只有 31% ,有 23% 是在電器損壞時才檢查 ,有 46% 從沒做過 檢查 ,其中大多數在此地住上 10 年以上 ,所以對於老舊社區中電器設 備的老化 ,可以列為老舊社區火災危害重要因子之一 ,相對的 ,研究如 何改進翻新住戶家中的電器設備 ,宣導教育民眾對於電器設備的基本認 知 ,降低因為電器設備老化而造成的火災 ,將可降低社區的火災風險。

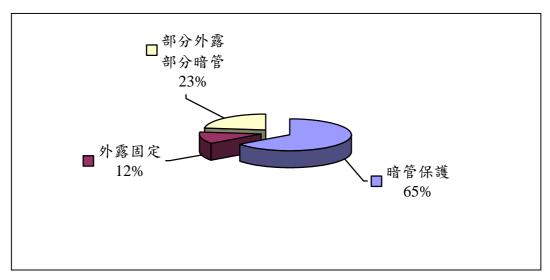
圖 4.15 電線調查分析圖

由於房屋的老舊,早期的原先設計的用電量,已經無法滿足現今的社會型態,面對日漸增加的電器用品,插座的增加已經是民眾生活的必須動作,可是面對老舊的住宅而言,大多的民眾使用延長線來滿足需求,也有部分的民眾直接請水電工接線,由於許多外加的電線都是暴露在外,這樣很容易因為外力的破壞造成電線外皮的損壞和容易接觸易燃物而增加電線走火的原因,在國內住宅起火的主要原因就是電線走火,這跟國內的快速發展以及國人用電的習慣有關,而在老舊社區中這個問題也就相對的重要,如圖 4.15 所示,本地區中有 12% 的住戶家中有明顯外露固定的電線,而有 23% 的住戶有部分外露的電線。

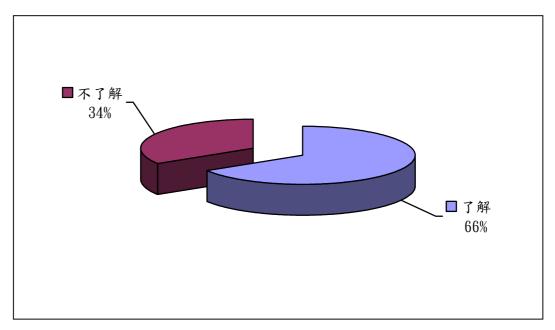
圖 4.16 迴路調查分析圖

對於電所引發的火災,滅火的第一步驟就是要斷電,所以對於自家本身的電路迴路的了解,可以減少火災造成的危害,在此一地區的調查中,如圖 4.16 所示,有 66% 的人知道自家的迴路,但是其中大多數人也只是了解總開關的位置,相信這一部份是需要相當的宣導教育。

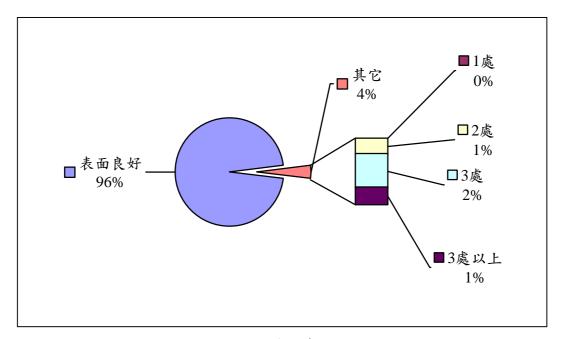
圖 4.17 電線調查分析圖

在此一區域中,住戶家中的電線外部狀況,如圖 4.17 所示,有 4%的住戶家中的電線有老化破損之情形,這對於住家安全是有相當的危險性。

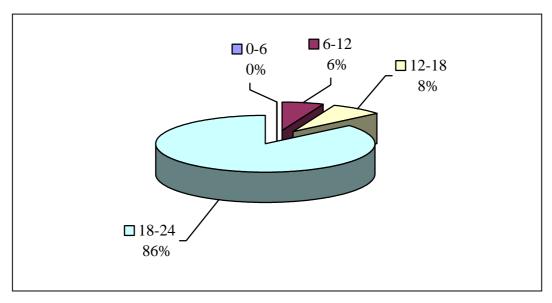
圖 4.18 用電顛峰調查分析圖

住戶用電顛峰時間,如圖 4.18 所示,有 86% 是在 18~24 點,也就是說發生電器火警的危險時間也就是 18~24 點這段時間,這段時間也是最多人在家的時間,所以只要住戶對於電器火災具有基本的了解,也就可以大量避免此類火災的傷害。

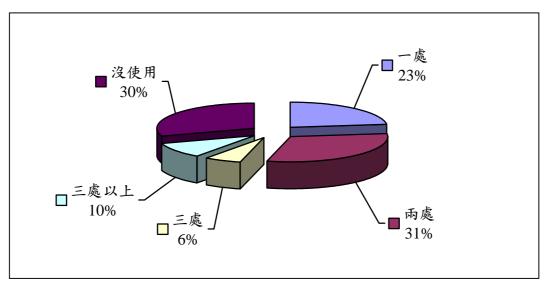
圖 4.19 固定式插座外接延長線調查分析圖

相對於加裝電線迴路,延長線更是民眾在插座不足時的選擇,如圖 4.19 所示,此一地區中只有 30% 的民眾沒有使用延長線,可見民眾對延 長線使用上的依賴,延長線的使用上除了外露上的問題,還要考慮到原本供給一個電器的插座再經過延長線而增加到 2~3 個電器,在使用上是否會超過原本設計上的負荷而增加危險,相信這也是一個住宅火災所會面臨的重要問題,除了改裝原本的電路外,正確的用電知識也可以避免危險,不要將耗電量大的電器集中在一起,延長線不要接近易燃物或是避免外物的壓迫摩擦。

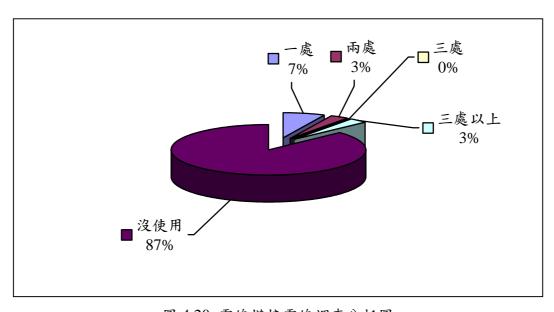
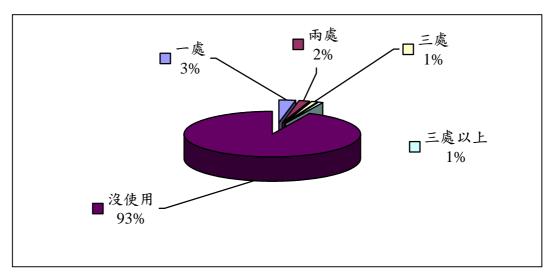
對於電線延伸最危險的方法就是使用電線搭接電線,或是將電線線 蕊接於插座上,在此一老舊社區中,如圖 4.20、圖 4.21 所示,使用電線 搭接電線佔有 13%、將電線線蕊接於插座上的有 7%,都是具有相當的 危險性,所以此一地區極度需要經過宣導教育,來減少此類危險的因 子,以減少火災發生的機率與損失。

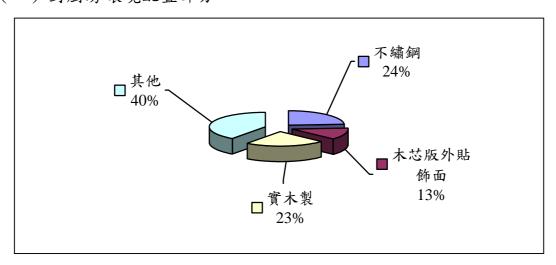
圖 4.23 櫥櫃材料調查分析圖

由 USFA 所作之統計中顯示[18],在個人住宅(獨戶或兩戶的住宅)中的火災,廚房火災佔有 23.5%,而在公寓中廚房起火的火災更佔有 46.1%,是主要的起火原因,而廚房起火原因中,最主要的原因是由於烹煮食物時沒人看管,或是人為上的疏忽,這些原因遠高於廚房中爐具故障而產生的火災原因,而火災起火中造成人員傷亡的主要原因是那些有毒的煙霧,所以煙霧探測器和防火無煙的裝潢材料是減少火災傷亡的重要因素,而在國內雖然廚房不是第一的起火點,但是也排名第二,由這次統計數據中顯示,如圖 4.23 所示,在此一老舊住宅中,廚房中的櫥櫃材料有 23% 為實木製,有 13% 是木芯板外貼飾面,此兩種材料在火災中不但容易燃燒,也容易產生煙霧,所以可以說在此一社區中有 36% 的廚房中材料具有危害性,這是需要盡快透過教育宣導來改進,對於廚房中櫥櫃的材料而言,如果不願意採用新型的防火建材,使用不鏽鋼的材料

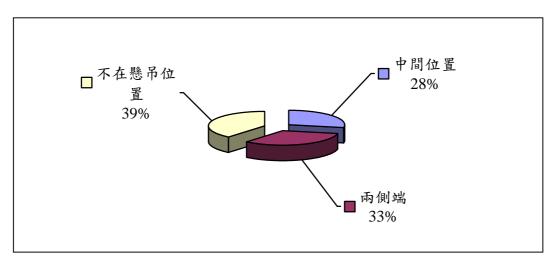
圖 4.24 瓦斯爐台在系列懸吊櫥櫃位置調查分析圖

在爐台與懸掛櫥櫃的位置而言,由於有許多設計上考慮到方便性和 美觀性,會採用歐美式的系列懸掛櫥櫃,此種櫥櫃的位置都很靠近瓦斯 爐臺,但是我們要考慮到民族性的不同,歐美的廚房中對於火的使用比 較少,他們大多使用烤爐、電爐,而非國內的瓦斯爐,對於國人中式的 飲食習慣而言,大多的菜餚都需要大火料理,所以在爐台周圍放置懸吊 式的櫥櫃是很危險的,很可能在爐台因為疏忽下起火,而櫥櫃的材料可 能造成火勢延燒的重要原因,如圖 4.24 所示,在此區域具有懸掛式櫥櫃 佔有 61% ,兩側都有的佔有 33% ,所以這也是廚房火災的重要危害因 子,更增加火災的風險。

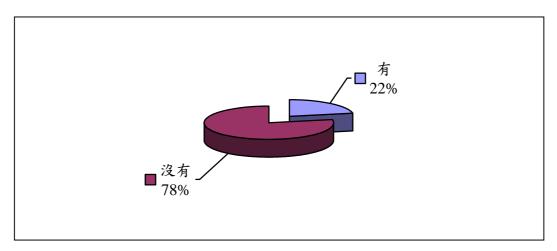
圖 4.26 是否有設置洩漏感應器調查分析圖

在廚房火災中,因為瓦斯洩漏造成的危害,不但有因為吸入瓦斯造成的人命傷亡,瓦斯產生的爆炸也會造成相當大的損失,所以在瓦斯管線附近安裝瓦斯洩漏感應器,是減少在人為疏忽下產生這類傷害的主要方法,但是在此一社區中只有 22% (如圖 4.26 所示)的居民有安裝瓦斯洩漏感應器,對於此明顯不足之現象,應該督促政府加強瓦斯販賣的管制,獎勵輔助安裝瓦斯洩漏感應器,加強宣導教育。

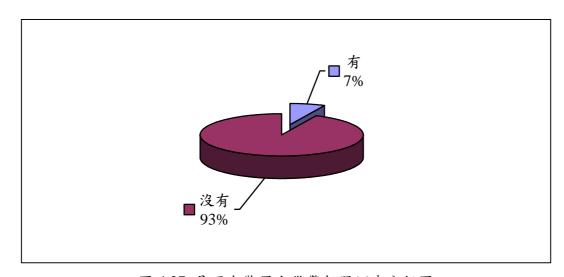
圖 4.27 是否有裝置火災警報器調查分析圖

如圖 4.26、圖 4.27 所示,相對於瓦斯洩漏感應器,火災警報器更是重要,在許多的重大火警中,常常因為有火災感應器,使得民眾早一步逃離現場,而減少相當多的人命傷亡,甚至比那些小火警的傷亡要少,但是 7% 的安裝率,這令我們相當的擔憂,在美國有 88% 的安裝率,而

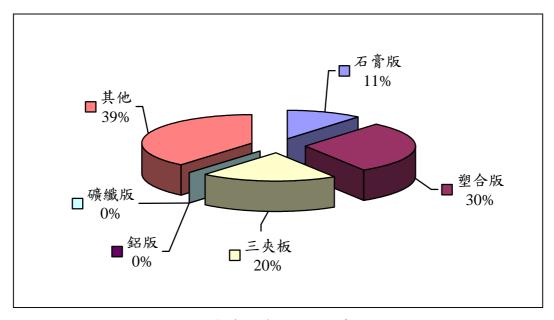
圖 4.28 廚房天花板材料調查分析圖

在火災中,因為天花板的噴流來擴散的是一個主要的原因,所以天花板材料的耐燃可以決定火災由起始燃燒到完全燃燒擴散的重要指標,所以我們要注意到,住宅火災中,發生率最高的廚房的天花板材料,由調查中顯示(圖 4.28),塑合板有 30%、三夾板有 20%,有較好的耐燃性的石膏版只有 11% 而礦纖版是 0%,我們推測在老舊社區中的居民,大多是中產階級以下的居民,由圖 4.22 中顯示此區居民大多是全家居住,家中大多有小孩以及老人,相信居民對於花更多的錢在防火裝潢上的意願是非常低的,所以為了加強居民的居家防火安全,政府的輔助是非常必要的。

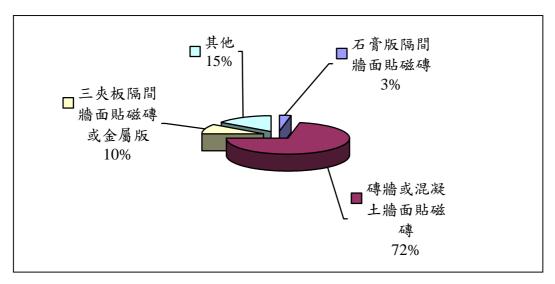
圖 4.29 廚房瓦斯爐台附近牆壁材料調查分析圖

在考慮完天花板的材料後,四周的牆壁也是一個重要的原因,由於 牆壁的建材簡單,除了特別改建的隔間有使用較有危險性的三夾板,一 般的石膏版和磚牆混凝土加貼磁磚都比較安全,也有 75% 的使用率(圖 4.29),所以我們知道民眾對於裝潢的材料主要考量為便宜方便,所以如果經由政府的輔助和建商的配合,在材質上使用防火的建材對民眾是不會有太大的反彈,也可以大大增加居家防火安全,防火的材質不但減少火災的發生,在火災發生後減緩火勢的擴散,降低救災的困難度。

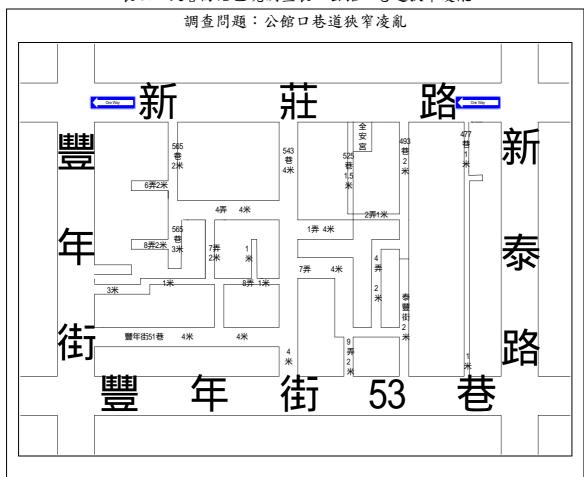
表 5.1 火害防治區塊調查表 - 公館口巷道狹窄凌亂

- A、該區域街道巷弄狹窄,消防人員、車輛皆無法進入。
- B、該區域路邊停車問題十分嚴重,影響車輛通行。

C 、	C、該地區巷弄堆積雜物,妨礙通行。							
D 、	D、該區域建築物大多老舊,危險性較大。							
	改善建議							
	短期改善		中長期改善					
A,	查證該地區所有街道巷弄產權所有。	A,	編列預算分期徵收道路用地。					
В,	請相關單位在巷道兩旁劃設禁止停車	В,	輔導居民共同改建。					
	標線並加強拖吊。							
C,	以行政程序查報違章建築。							
D,	透過社區組織規劃停車模式。							
Ε,	請相關單位清除路霸。

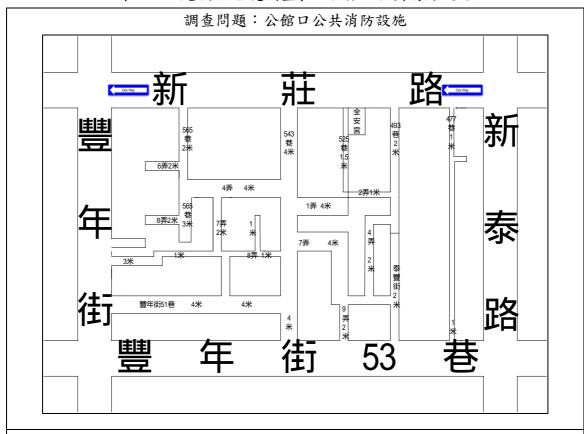
表 5.2 火害防治區塊調查表 - 公館口公共消防設施

- A、該地區消防栓嚴重不足。
- B、該地區無其他公共消防設備。
- C、該地區廣播設備非消防用緊急廣播設備。
- D、該地區監視系統涵蓋範圍明顯不足。
- E、該地區許多巷弄照明設施不足。

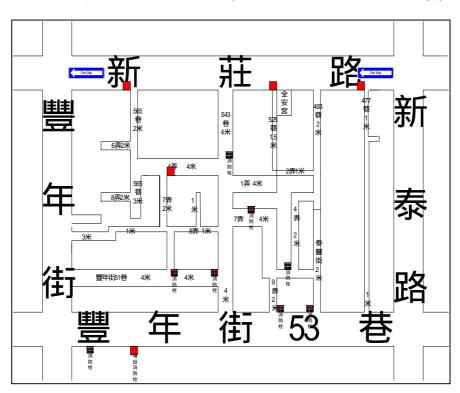
圖 5.6 公館口現有消防栓及建議增設示意圖

依圖 5.6 公館口整體街道圖及現有消防栓分布圖來看,其該區消防栓分布皆侷限於新莊路 543 巷及豐年街 51 巷之巷弄(如圖中黑色區塊所示),其餘新莊路 477 巷、493 巷、及 565 巷之巷弄並未設置。現行之消防栓分佈狀況,易造成火災搶救之時效性延誤,無法有效達到火災初期搶救之目標,對於該區民眾之生命財產安全無疑是一大威脅。

為有效解決此一問題,本案建議於新莊路 477 巷、523 號、565 巷及565 巷 4 弄 11 號前增設消防栓(如圖中黑色區塊所示),如此增設將能有效防護該區各處,除提供火災搶救之水源外,並可搭配移動式幫浦,有效達到火災初期搶救之目標,遏阻火災擴大延燒。其相關分析比較如下:

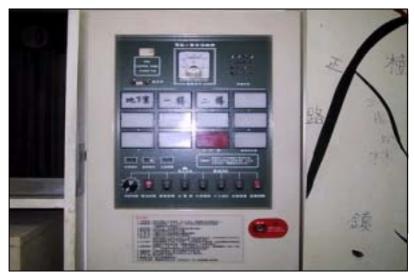
圖 5.10 火警自動警報設備之受信總機

火警自動警報設備之受信總機,負責火災信號之接收、顯示及警鈴發佈。為有效利用火警自動警報設備偵測、接收及通報火災之發生,以利火災初期撲滅、搶救。受信總機必須設置於明顯易見之處所,且須隨時派員監看(如有警衛駐守之警衛室,鄉、里長辦事處等),以達到火災發生第一時間通報、搶救及防止擴大延燒之目標。

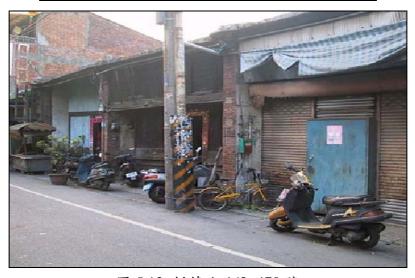
圖 5.12 新莊路 462~470 號

於新莊路 462~470 號連棟式磚造平房內設置探測器以偵測 火災發生,以有效防止火災擴大延燒。於新莊路 499~513 號連 棟式磚造平房內設置探測器以偵測火災發生,以有效防止火災 擴大延燒。

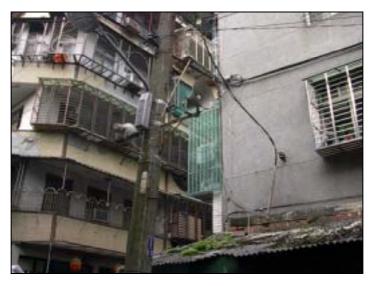
圖 5.31 公館口現有之廣播設備

公館口現有之廣播設備狀況如圖 5.31 所示,公館口現有之 廣播設備用途,對於巷口車輛阻礙、法令宣導及社區辦理活動 時廣播,其擴音效果可傳達至該里每個角落。

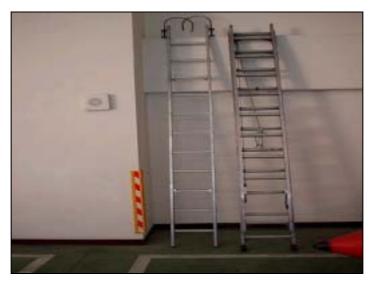
圖 5.33 雙節梯、鉤梯

【2】救生裝備:老舊社區建築物大多是五樓以下之建築且住戶為防範竊賊進入而普遍裝設鐵門窗。除了巷弄狹窄消防車無法進入以外,雲梯車亦無法進入。購置雙節梯(如圖5.33)、鉤梯(如圖5.33)、砂輪切割器(如圖5.34)、油壓破壞組(如圖5.34)、避電剪(如圖5.34)......等裝備。配合社區內消防編組人員使用,將可克服在老舊狹窄巷道之不便並可在第一時間內做人命之緊急搶救、處置......等相關事宜。

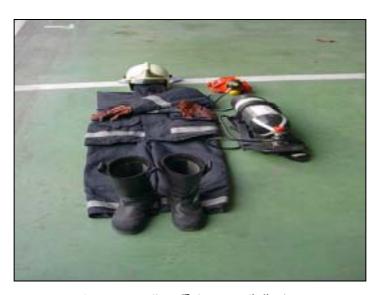
圖 5.35 救災人員個人防護裝備

【3】個人防護裝備:耐高溫消防衣、帽、鞋、防煙面罩(空氣瓶)等裝備。火場中高溫、濃煙、有毒氣體等可致人於死,災害搶救人員必須穿著必要之裝備,才能保護自身之安全。

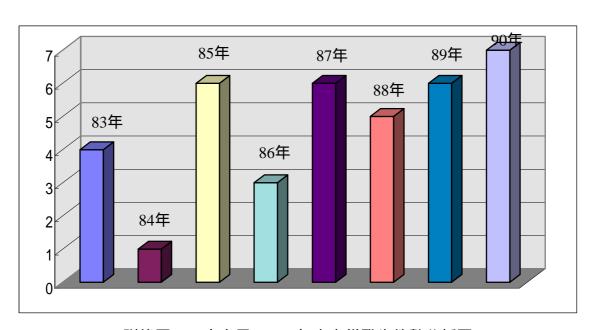
附錄圖 4.1 全安里 83-90 年度火災發生件數分析圖

如火災分析統計表所見 83~90 年度全安里共計發生火警 38 件,其中以住宅火警 33 件最高,佔總件數 86%,其次為車輛火警 3 件居次。其中住宅火警部分又以 90 年度發生 7 件最多。

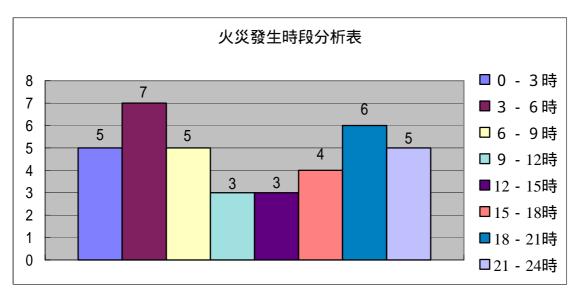
附錄圖 4.4 全安里火災發生時段分析圖

就火災發生時段來看,以 3~6 時發生共計發生 7 件為最, 18~21 時發生 6 件居次,依整體研判火災發生皆集中於夜間 時段,顯示該區民眾對於夜間防火意識較為薄弱。

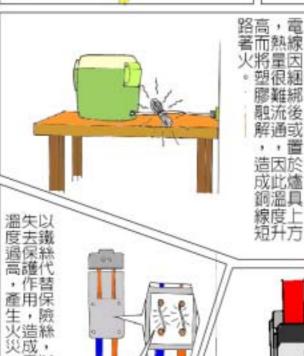
電器設備因素-電線及附屬器具

產生漏電短路。 固定,而破壞配線表面 騎馬針式釘書針將電線 電線因搬動或以釘子、

延長線多孔插座,造成插座過熱電熱器具因同時使用同一插座或

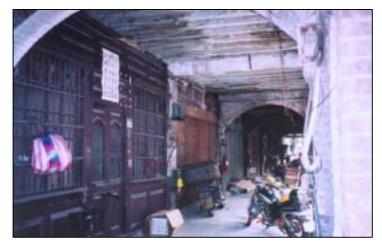
附錄圖 5.6 勘查照片之三(磚木瓦造之古蹟平房結構)

- (1)主要的結構物為磚木瓦造之平房,並採共柱共樑與共壁相互連通。其使用之建材防火效能較低,又缺乏適當的防火間隔。火災發生時,延燒的速度將無法控制,實為令人擔憂。
- (2)其主要巷弄約為四米寬,兩側並排停車狀況嚴重,且該 區域的狹巷僅約一米寬且主要出入口相對而鄰,加大了 人員逃生與消防搶救上的困難。

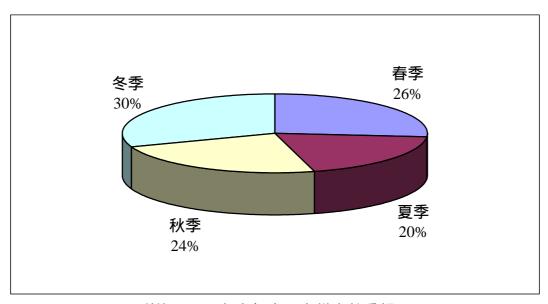
附錄圖 7.3 九十年全國火災次數季報圖

(九十年度火災統計冬季火災發生次數以30%為第一,夏季火災的20%為最低)

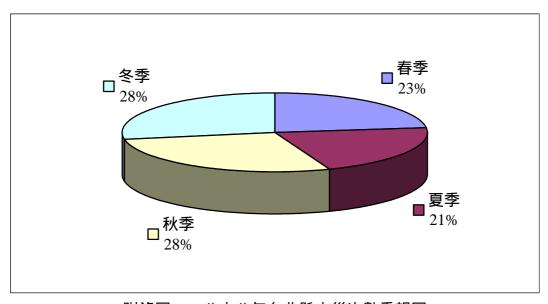
附錄圖 7.4 八十八年台北縣火災次數季報圖

(八十八年度的統計數字中可以看出在夏季的火災發生次數最少,佔有 21 %,而 秋冬季的次數最多,各佔有 28 %)

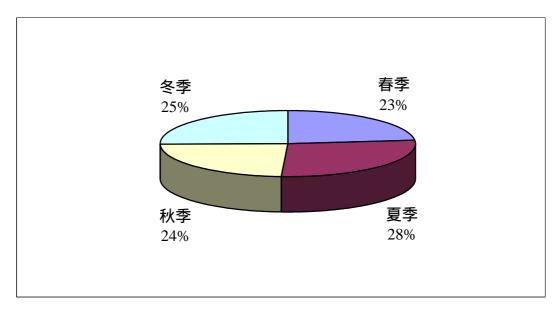
附錄圖 7.6 九十年台北縣火災次數季報圖

(九十年度火災統計夏季火災發生次數以 28 % 為第一,春季火災的 23 % 為最低)

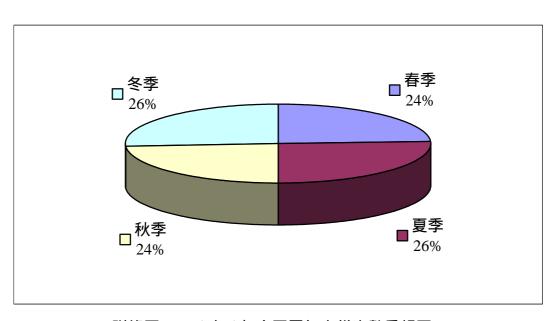
附錄圖 7.7 八十八年全國電氣火災次數季報圖

(八十八年度全國電氣火災統計數據顯示春、夏、秋、冬四季發生率都很平均)

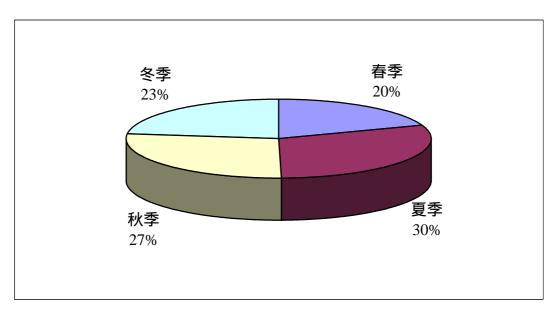
附錄 7.12 九十年台北縣電氣火災次數季報圖 (九十年度台北縣電氣火災統計數據顯示以夏季 30 % 為最高)

由八十八至九十年全國及台北縣的電器火災統計數據來看,季節對於電器火災的關係性不高,平均以冬季較多,差異性不大。

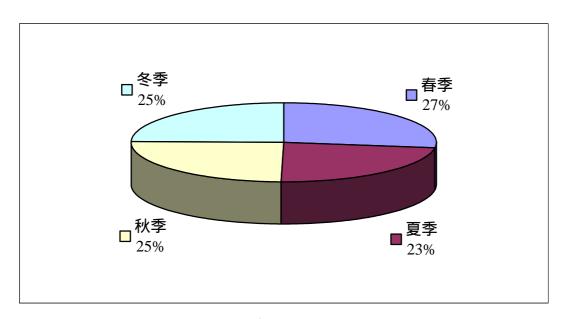
附錄圖 7.14 八十九年全國炊事火災次數季報圖

(八十九年度的數據統計以春季的 27 % 最高,夏季的 23 % 最低但全體差異性不大)

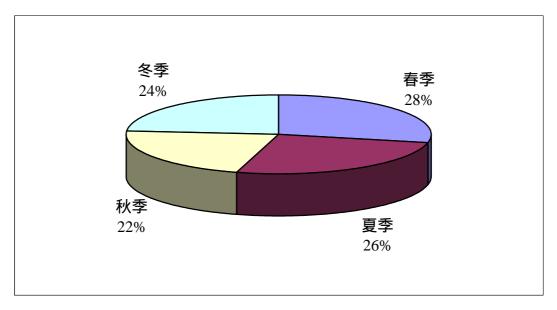
附錄圖 7.15 九十年全國炊事火災次數季報圖

(以九十年度統計分析來看炊事火災在各季節的差異不大以春天 28 % 最高)

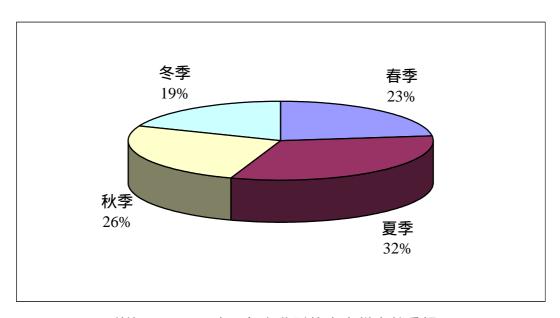
附錄圖 7.16 八十八年台北縣炊事火災次數季報圖 (八十八年的火災數據統計顯示在夏季炊事引起的火災比例最高,佔有 32 %)

在炊事火災統計中北縣的炊事火災以夏季為最多,大約佔有30%, 而冬季最少,在全國的統計數次中各季節的差異不大。由此推測可能由 於夏季的氣溫較高,炊事造成的高溫容易使人不適,所以在夏季,人在 炊事途中容易離開廚房,造成炊事的人為疏失,而增加炊事火災的風險。
