# 風災調查與風害模式之探討

內政部建築研究所委託研究報告

中華民國 95 年 12 月

受委託者：中華民國風工程學會

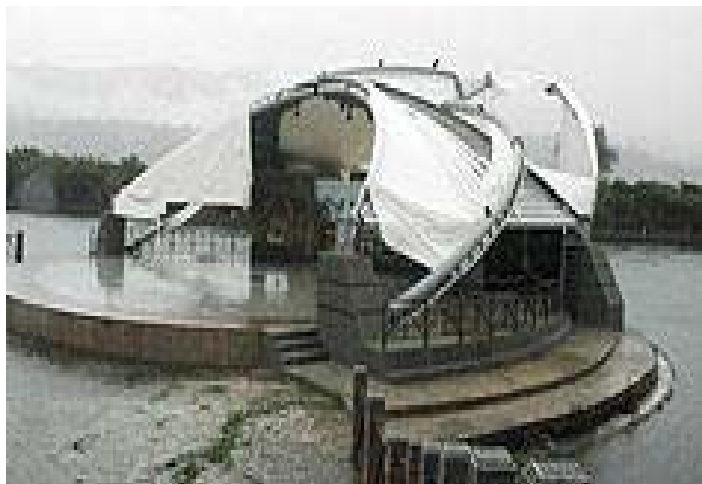
圖 3-4 凱米災情（中度颱風）2006. 7. 23-2006. 7. 26

說明：凱米颱風侵襲，重創台東關山親水公園設施，尚未使用即遭強風襲擊造成嚴重損壞，不僅舞台上方的帆布被強風吹毀，就連相當堅硬的鋼骨也不堪強風肆虐而斷裂，初步估計修復經費高達四、五百萬元。

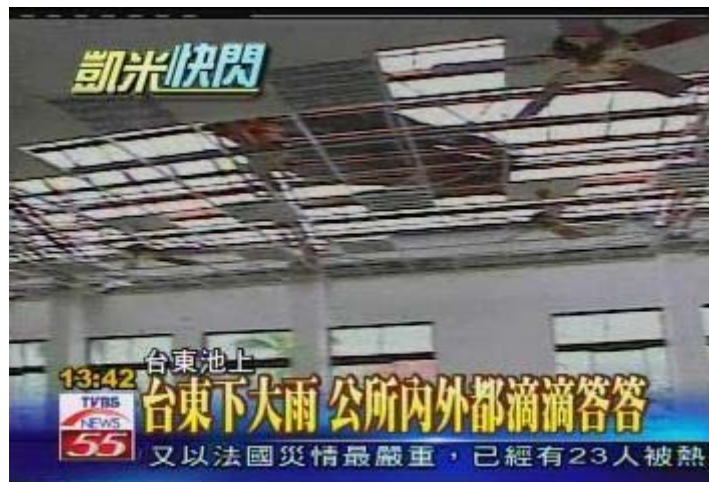
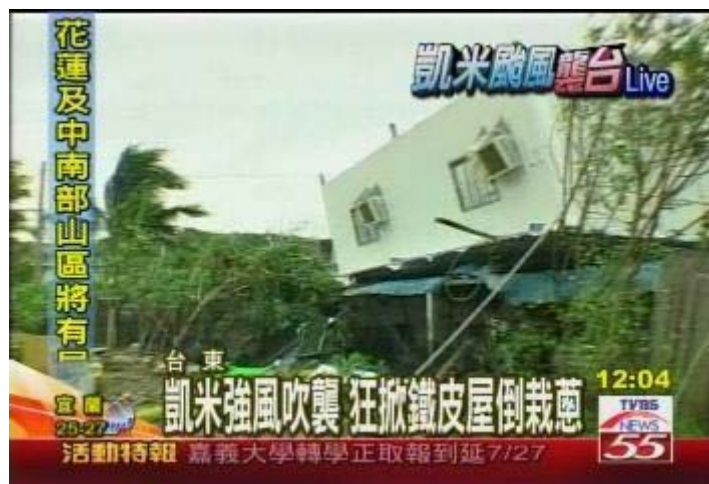
圖 3-5 凱米災情 (中度颱風) 2006. 7. 23-2006. 7. 26

說明：2006/07/25 凌晨 2 時許更有一陣 17 級狂風把台東縣池上鄉公所屋頂掀飛了，鄉公所二樓禮堂及資料檔案室都泡湯，其中還有許多民國 30 年代日據時期的地籍資料被雨淋濕。

說明：颱風在台東成功登陸，出現超罕見的 17 級風，造成附近幾棟房子屋頂被吹掀，更誇張的是，富崗漁港有個鐵皮屋，竟然被強風吹的 180 度大翻轉，最後倒栽蔥，黏在後方房子的屋頂。

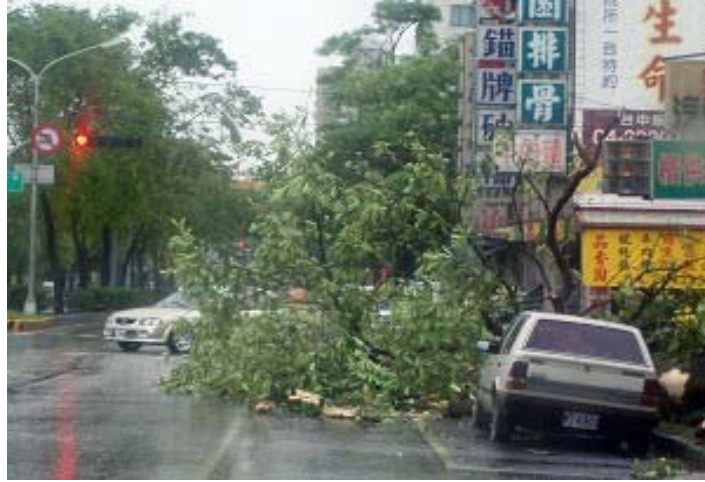
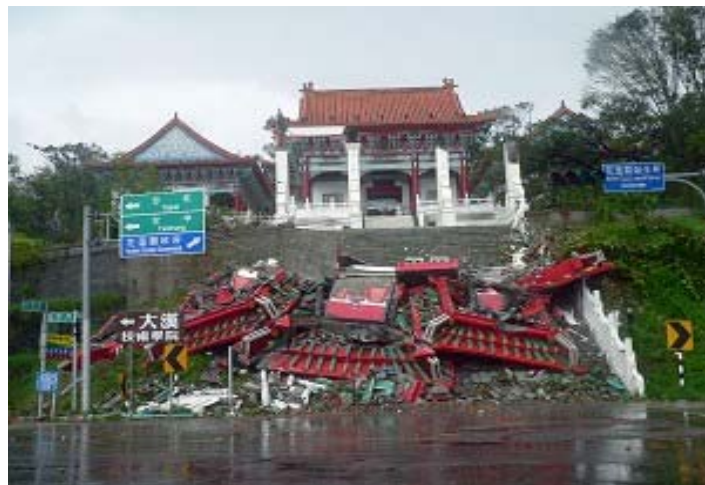
圖 3-6 龍王災情 (強烈颱風) 2005. 9. 30-2005. 10. 03

說明：龍王颱風二日吹襲台中市，不少路樹連根拔起，倒臥街頭，佔據半條道路。

說明：龍王颱風挾帶十七級以上的強風橫掃花蓮，花蓮忠烈祠牌樓應聲倒塌。

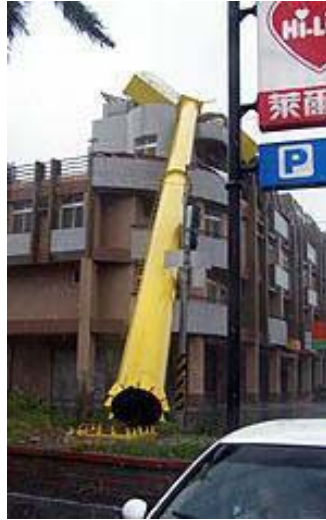
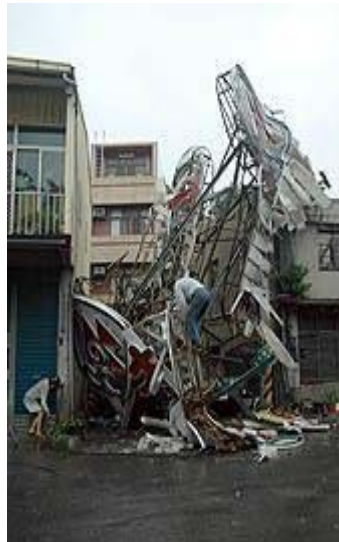
圖 3-7 海棠災情 (中度颱風) 2005. 7. 16-2005. 7. 20

說明：海棠颱風帶來強勁風雨，高雄縣橋頭鄉一座大型鐵製廣告看板被強風吹倒，壓到對面民宅。

說明：海棠颱風來襲，彰化縣從十七日晚上開始強風不斷，十八日彰化市一家海鮮餐廳三層樓高的廣告招牌受強風吹襲斷裂，壓毀兩棟民房，幸無人傷亡。

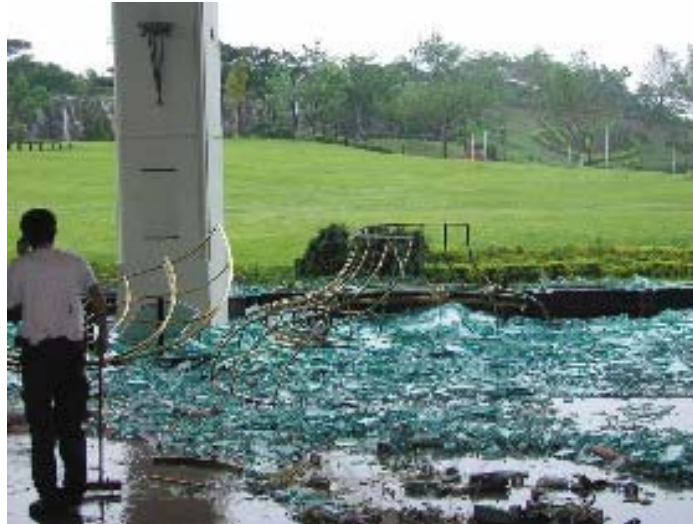
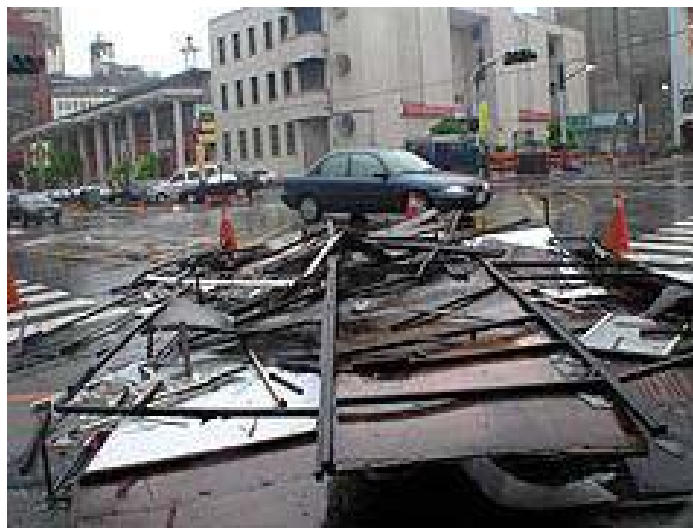
圖 3-8 海棠災情 (中度颱風) 2005.7.16-2005.7.20

說明：花蓮市美侖大飯店的落地窗，被海棠搗碎。

說明：強烈颱風海棠來襲，為宜蘭帶來強風豪雨，羅東鎮市區一家電信商店的大型廣告看版十八日清晨倒塌在十字路口上，阻礙行車。

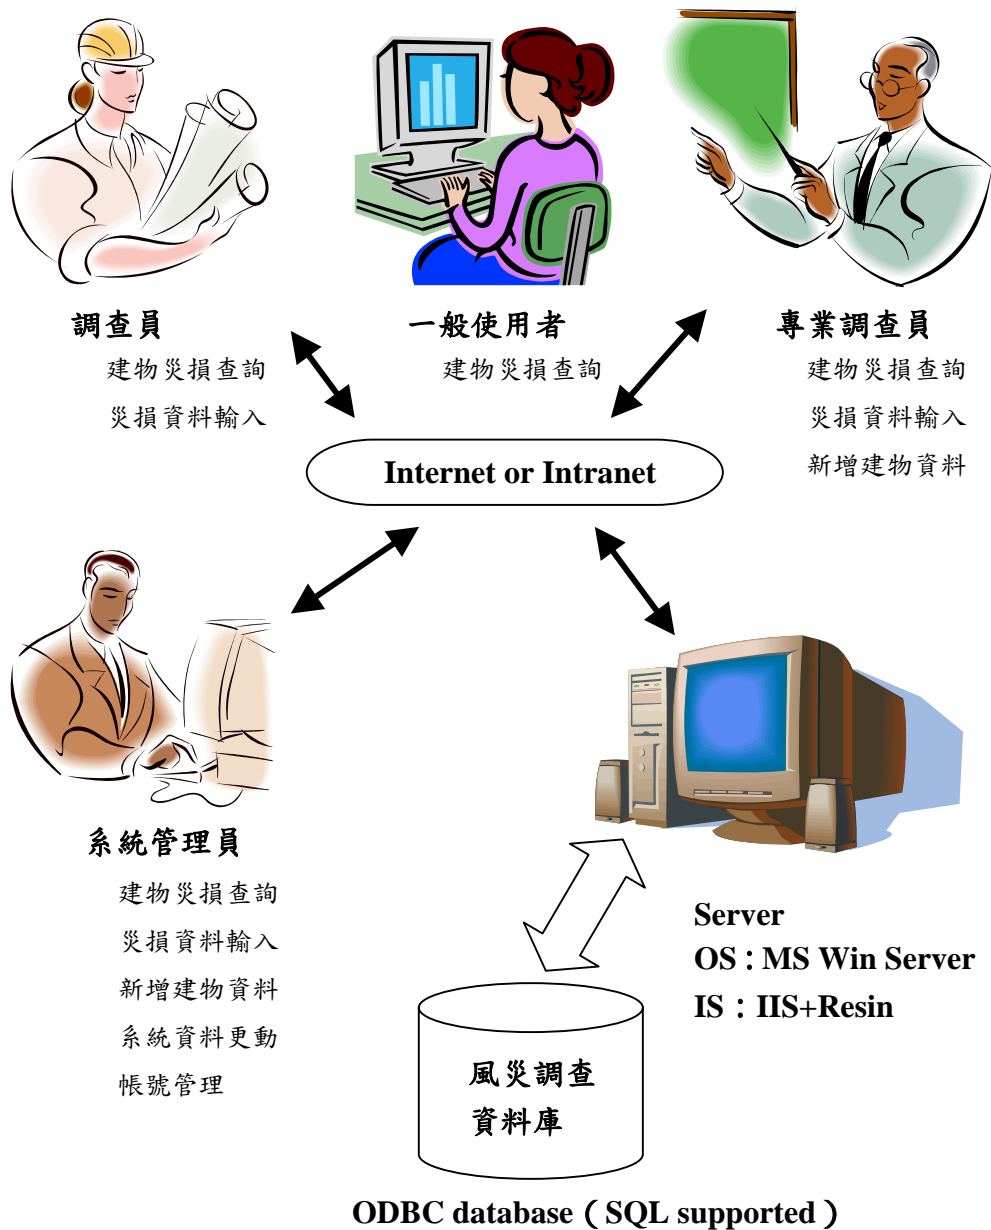
圖4-10 風災資料蒐集輔助資訊系統運作圖  
(資料來源：本研究製作)

風災資料蒐集輔助資訊系之整體架構可分為伺服器端和用戶端，並且依據不同之用戶端權限給予不同的使用功能。其運作之情形如圖4-10所示。

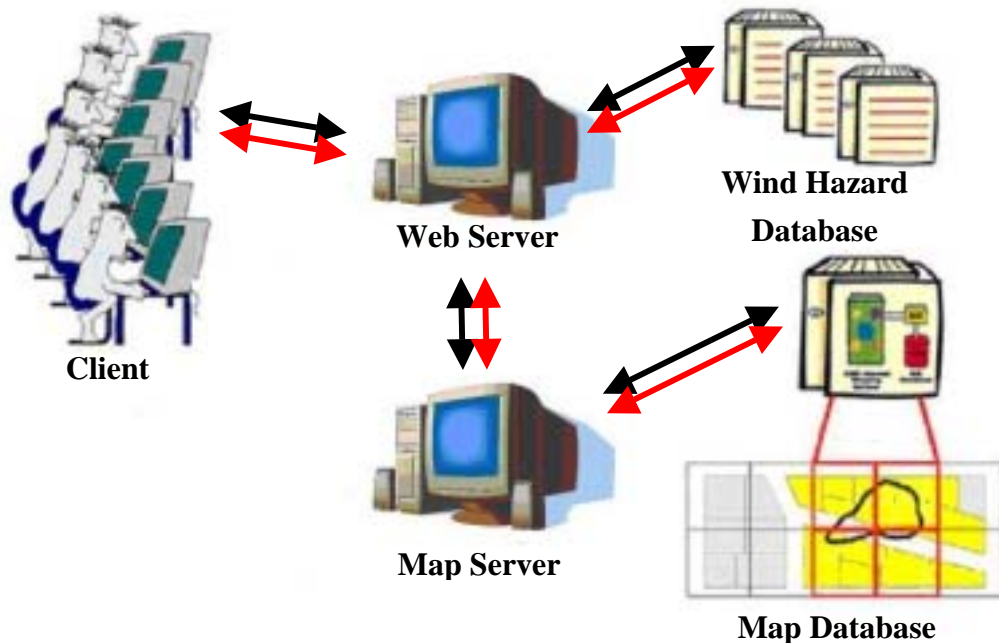
圖 4-12 WebGIS 架構圖

GIS (Geographic Information System)地理資訊系統，是具有整合數值地圖及空間資訊的電腦系統，其主要原理為將地理空間相關資訊分別以圖層之方式儲存，配合上編輯、管理、查詢、分析、展示、繪圖…等工作，並可將處理及分析之結果提供給各領域的專家或決策者，作為分析規劃或政策制定時的重要參考依據。一套完整的 GIS 系統，擁有龐大的空間資訊，不但能呈現電子地圖，並且具備詳細完整之屬性資料以備查詢。透過圖型化的介面讓人們在電腦螢幕上操作、疊合、重組、抽離、分析各種空間資訊，了解特定位址、區域、環境所擁有的資料屬性。如以風災資料收集輔助資訊系統整合 GIS 之地址對位功能，將所收集到的相關資訊標記於 GIS 資料庫上。而今隨著網際網路的演進，可建立以 Web 為主要應用環境，發展完整的時空資訊處理應用平台與程序。以這樣的 WebGIS 方法來展現，即可供後續網路上之相關應用及使用。其中 WebGIS 之架構如圖 4-12 所示。

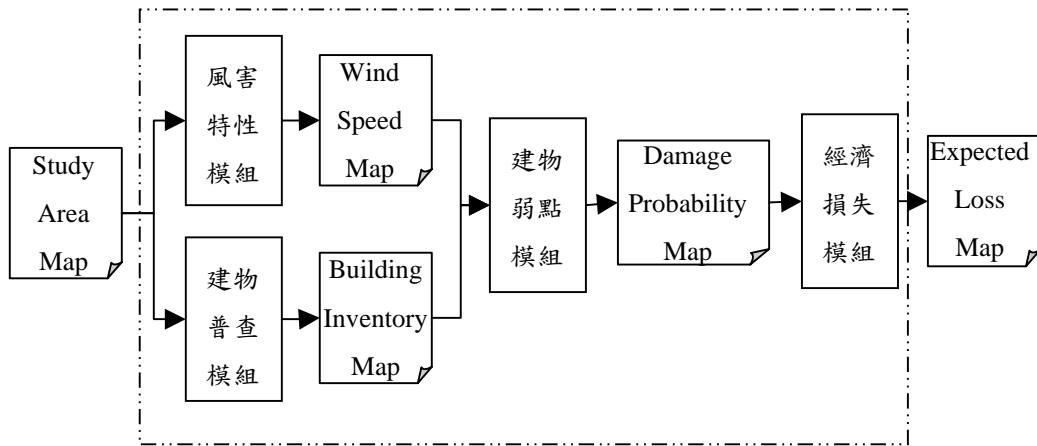
圖4-13 初步風災評估模式

在 GIS 上加上建物普查資料，損失評估模式能夠藉此決定建物所受之風速。再加上弱點模式之應用，就可以提供所預估自然法則之毀損（即非人為狀況之毀損，如施工不良等）。最後，經濟損失模組會把從建物弱點模組所得到的建物實體損壞轉換為經濟損失，如此可對風災進行初步之評估。

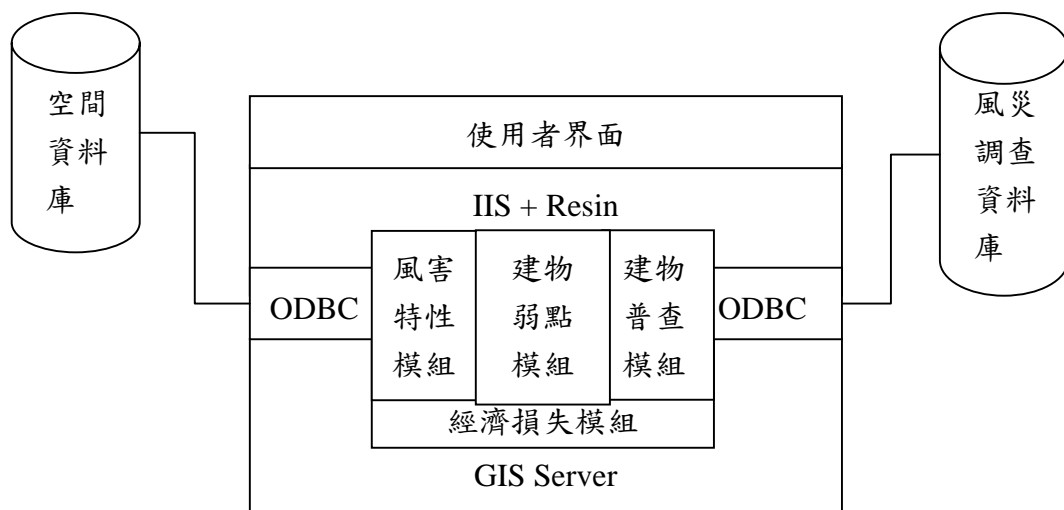
圖 4-14 GIS 系統結合圖

由上面之理論可知，在發展此一風災評估系統時得將以上四模組在地理資訊系統(GIS)的環境下運作，使其相關之資料以空間資訊的方式顯現，利用其圖層儲存之特性來表示地理空間上的關聯性，而其架構如圖 4-14 所示。

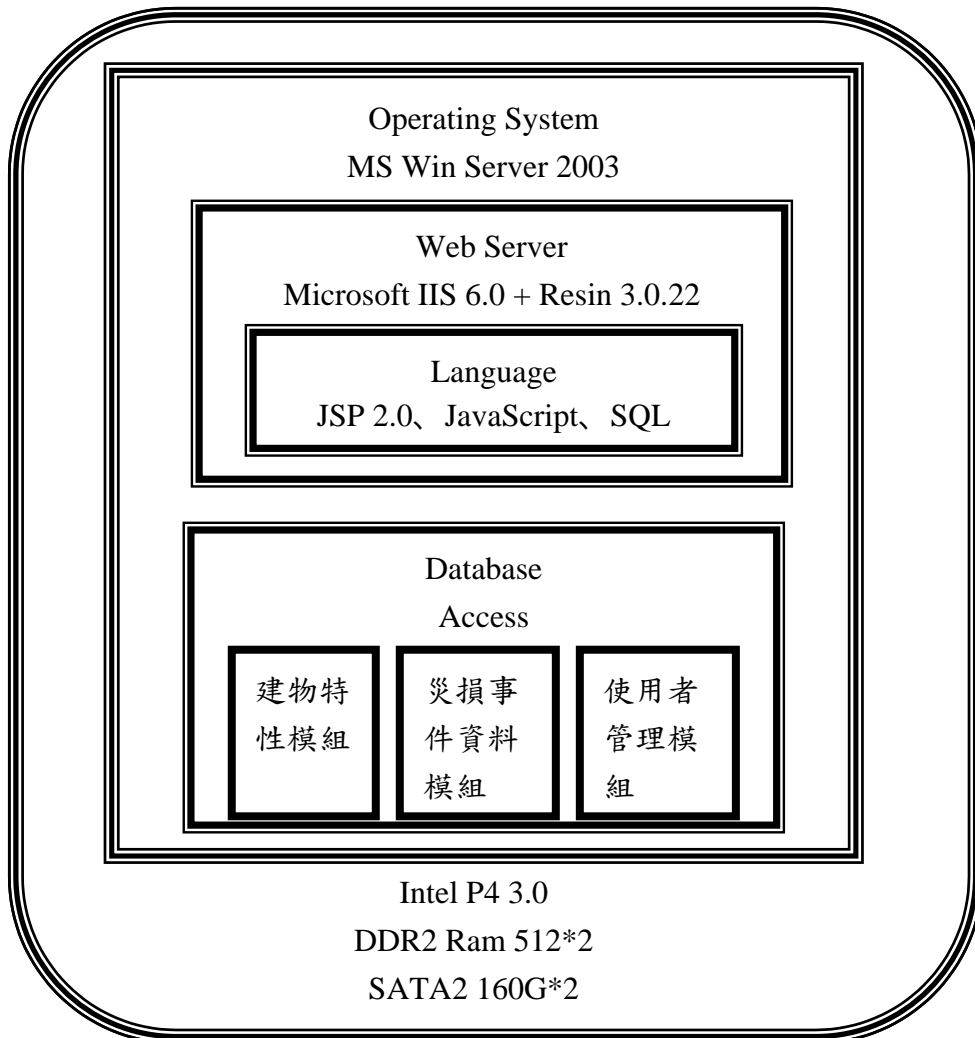
雛型系統軟硬體架構圖

為了驗證資料庫設計之可行性並測試資料庫實際運作狀況，且軟硬體之架構規劃符合實際狀況，在此編寫測試用雛型系統。藉由此雛型系統之實際案例輸入來驗證資料庫之可用性，唯系統開發非本次研究之對象，故以此附錄說明之。本雛型系統使用Windows 2003 Server為作業系統，以其內建之IIS6.0搭配Resin 3.0.22網頁引擎提供JSP 2.0互動式網頁語言之作業平台，透過ODBC連結Access資料庫，而此網路環境之建置在於Intel P4 3.0之微型電腦之上。其軟硬體之相關配置如下圖所示。

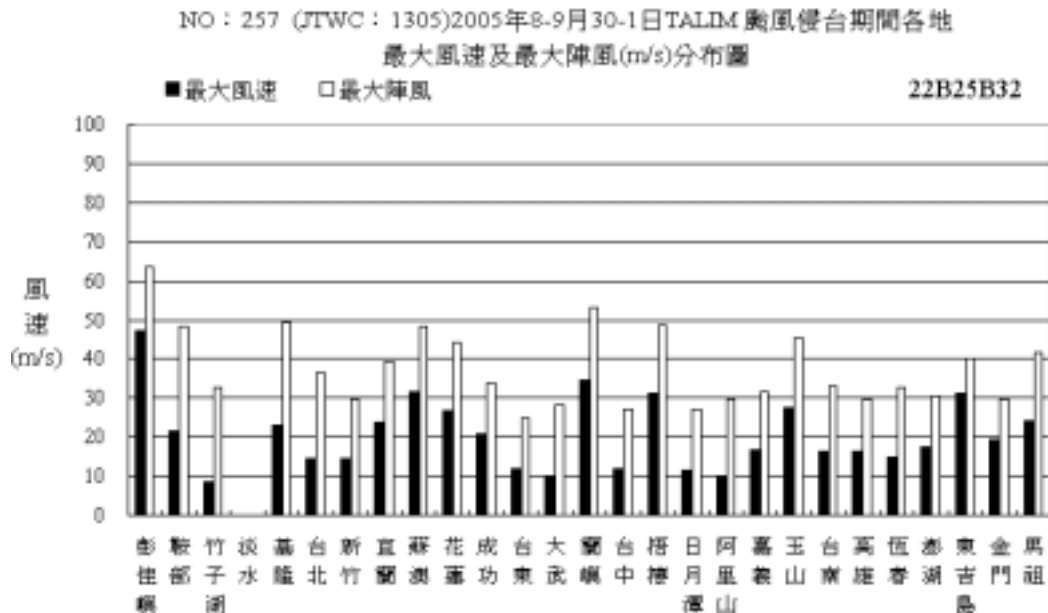
泰利颱風侵台期間各地最大風速及最大陣風(m/s)分布圖

民國九十四年八月底強烈颱風泰利颱風襲台，對台灣造成損傷。據中央氣象局氣象資料指出該颱風近中心最大風速最強時高達105Kt(約54.01m/s)，為2000年至2005年間侵台的少數強烈颱風之一。本颱風亦造成許多施工中工地發生風災災損，經由某營造工程股份有限公司提供該公司所承攬之國軍眷村改建工程發生之案例資料，讓我們更加了解該風災對於當時台灣社會之衝擊。下圖是由中央氣象局網站所取得之泰利颱風侵台期間各地最大風速及最大陣風(m/s)分布圖，藉由該圖讓我們對此強烈颱風有基本之認識。
