內政部建築研究所

研究計畫期末報告

計畫主持人：劉慶男 副所長  
協同主持人：李咸亨 教授

計畫編號：MOIS902003

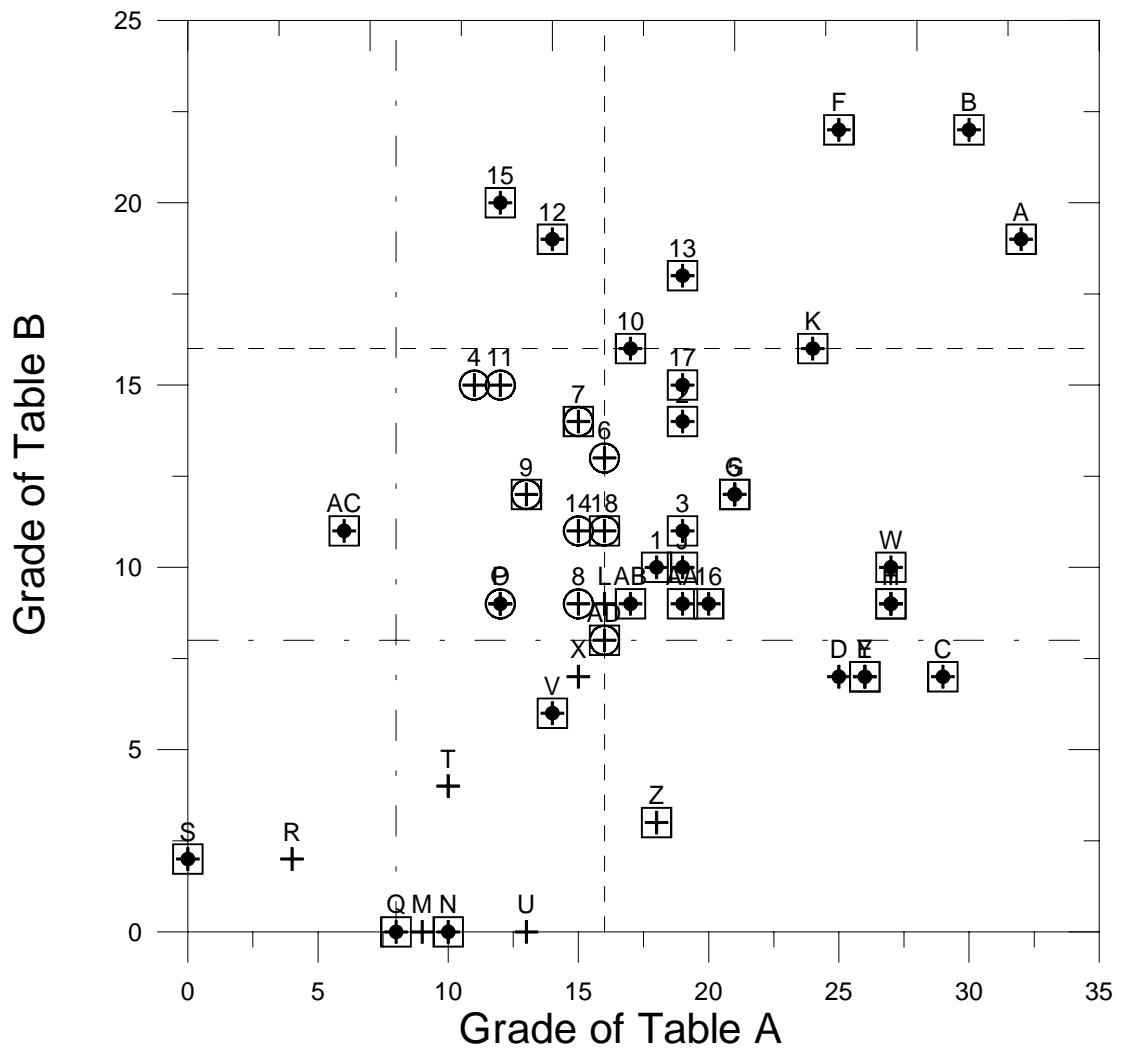
圖 3.15 北台灣全部四十八個案例評估結果 (臨時委託評估)

符號：

- +：案例點(實際安全)
- ◻：RASS 評估為危險
- ◻：實際破壞點
- ◻：實際須注意

以臨時委託評估為例，表 3.11 顯示本建議方法在評估為 D 級的 28 個社區中，有 21 個已經破壞，有 7 個為潛在破壞性極高，故 D 級之破壞率為 75%。N 級評估成果中尚含 20% 為破壞例，而符合度達 67%。S 級評估成果中，破壞率為零，而符合度為 100%。顯示本評估方法優於日本的方法，而且很嚴謹。
