**內政部建築研究所**  
**109 年度「前瞻建築防火避難及結構科技**  
**研發整合應用計畫(二)協同研究計畫」**  
**住宅防火對策之研究**

**資料蒐集分析報告**

**內政部建築研究所協同研究報告**

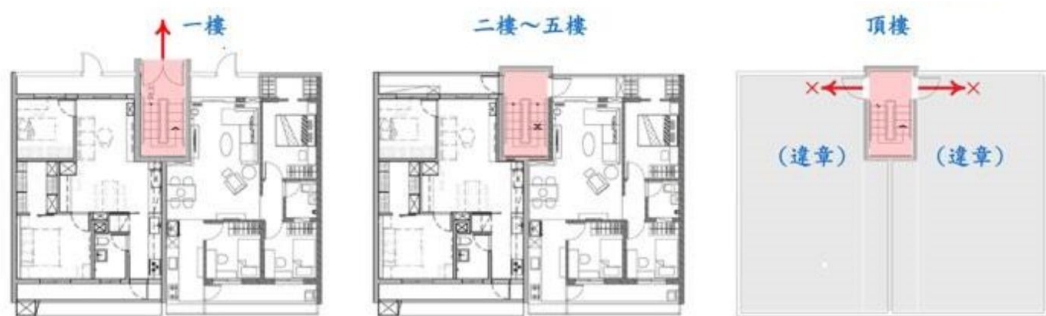
舊有 5 層樓集合住宅，為多戶住宅之建築結構。本研究其特色在於設置單一直通樓梯自 1 樓至頂樓，部分住戶會將機車停在 1 樓樓梯空間內。每層住戶由此共同使用樓梯自地面層(1 樓)進出。每一樓層多為 2 戶設計，其防盜設計多以一外部樓空鐵門及木門設計。室內裝修及隔間多以木構造為其主要材料，另為安全考量，門窗多設置鐵窗防盜。多於頂樓加蓋違章鐵皮，改建屋頂平台為增加使用空間，部分屋主作為分租使用，如圖 2-3-1。

圖 2-3-1 典型 5 層樓以下無電梯集合住宅圖

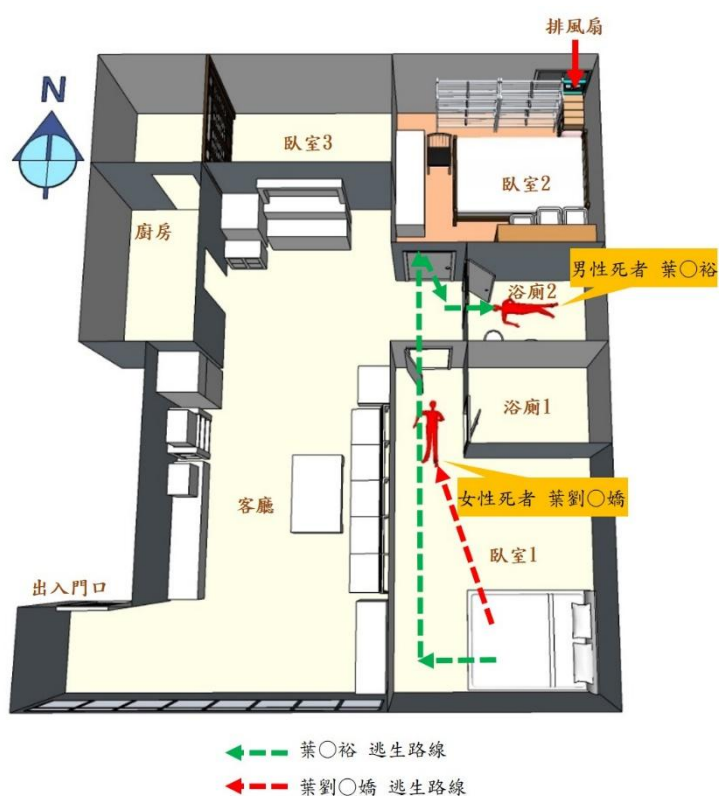
1. 建築物概要：5 樓 RC 建築物。

現場物品配置及死者倒臥位置示意圖
