**112 年及 113 年水利數值地形資料測製工作  
(第 1 作業區)**

**2023 and 2024 Government Procurement  
for Mapping Hydraulic Topography  
Dataset  
1<sup>st</sup> Work Zone**

113 年度工作總報告  
2024 Final Report

主辦機關：內政部國土測繪中心

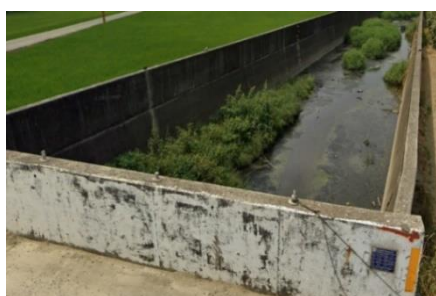
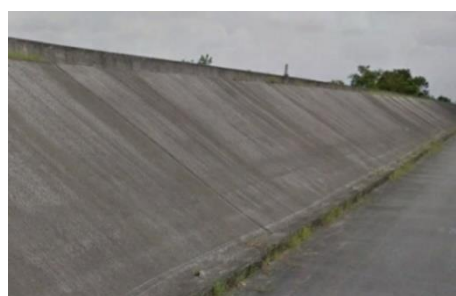
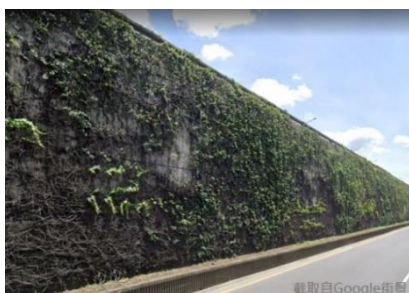
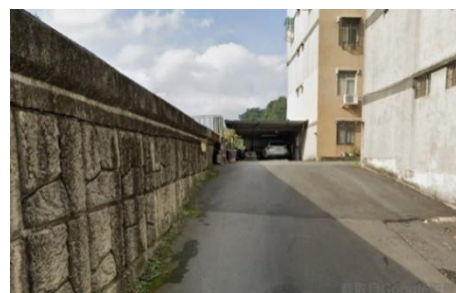
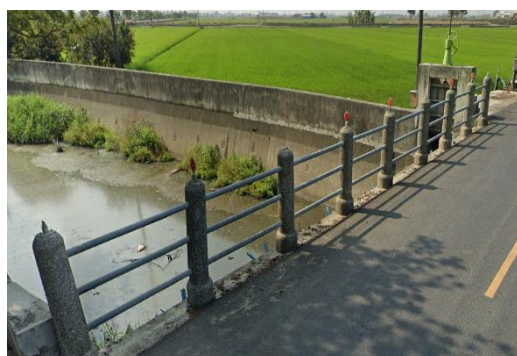
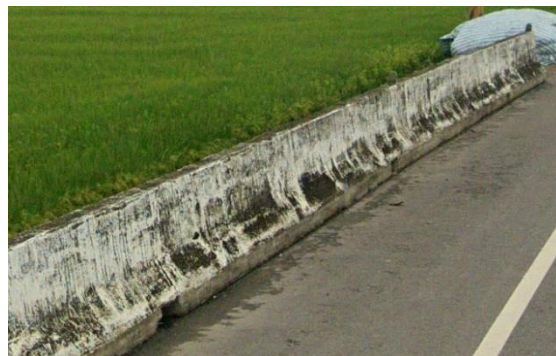
(a) 水工構造物\_溝渠立面

(b) 水工構造物\_堤防

(c) 寬度小於 1 公尺之防洪牆

(d) 胸牆(細部水工構造物)

(e) 非水工構造物

(f) 非水工構造物

圖 3.2-1 水利設施分類

本計畫原始資料來源主要為空載光達案之分類點雲，其分類圖層為：地面點、水面點、雜點、非地面點。為產製適合淹水模式之地文資料，須將原點雲資料中水利設施加強分類，將未被分類到地面點的點雲分類至地面點，以利後續 HyDEM 產製。新增細部水工構造物點，圖層編號為 64，加強分類的水利設施如溝渠兩側立面、各式堤防、寬度小於 1 公尺之防洪牆、胸牆或護欄等，如圖 3.2-1。點雲分類參考規範的分類編碼，如表 3.2-1。

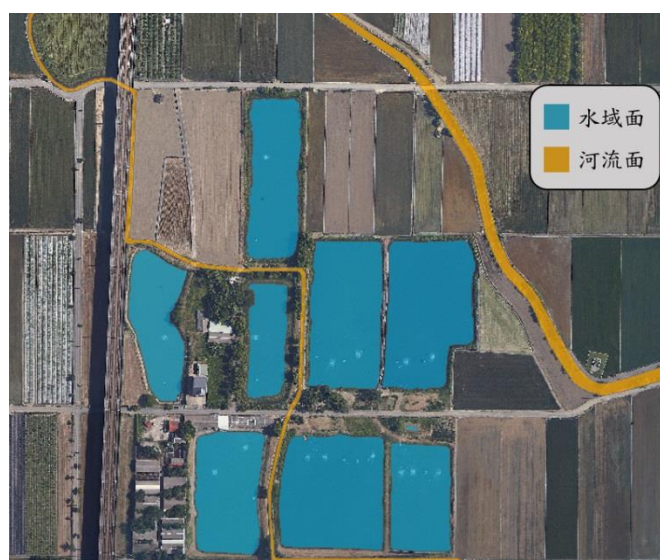
圖 3.2-3 參考圖資套疊正射影像

1. 作業開始前，先行蒐集作業區內相關圖資，及國土測繪中心提供之正射影像、臺灣通用電子地圖及經濟部水利署所提供之海堤等資料進行彙整。
2. 參考正射影像及既有圖資向量資料套疊，如圖 3.2-3，畫出水利區域範圍。
3. 將點雲資料依水利區域切割出水利區點雲，此步驟可將點雲資料減量，提升處理效率。
4. 將水利區點雲於 TerraScan 或 Global Mapper 軟體重新過濾分類，分類時參考正射影像，並藉由不同角度做更細部的檢視框選。將原本被分類在「非地面點、雜點、水面點」的水工構造物正確分類至地面點。Global Mapper 軟體作業畫面如圖 3.2-4。
5. 過濾分類後水工構造物點雲展示如圖 3.2-5。分類成果中地面點將提供後續製作 HyDEM 應用。

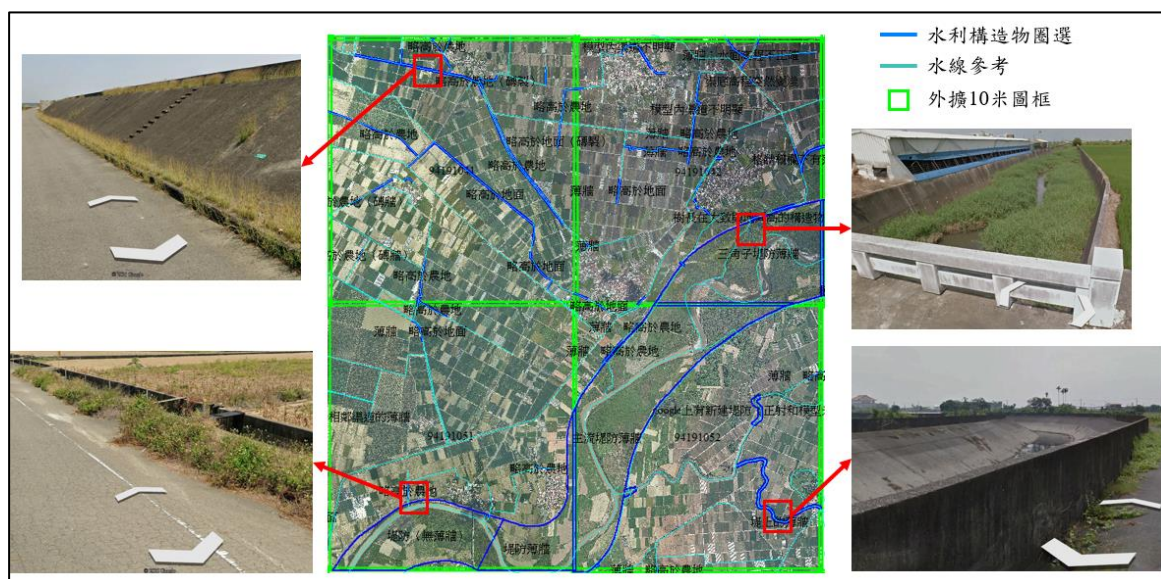
圖 3.2-7 圈選水工構造物範圍

三維點雲分類作業前，透過二維水工構造物範圍圈選，提升點雲分類正確性、完整性。作業中參考國土測繪中心提供的資料，例如臺灣通用電子地圖的水線資料、正射影像、經濟部水利署所提供之海堤等，進行圖層套疊巡視，圈選欲分類的水工構造物範圍，圈選水工構造物示意圖如圖 3.2-7。

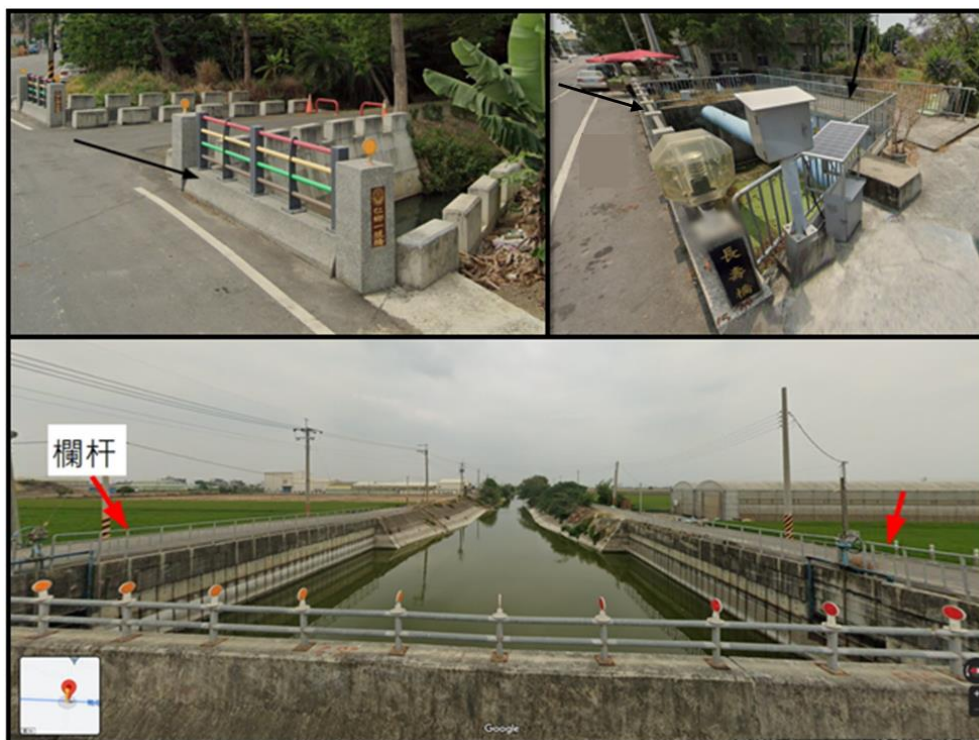
圖 3.2-9 非水工構造物無明顯阻水功能示意圖

原始點雲分類的地面點，可能有些河邊堤防上會有沒有阻水性質的構造物，如圖 3.2-9。其應屬於非地面點但容易被誤判而被分類到地面點。因此需要人工巡檢，圈選出範圍，再進行人工點雲分類至正確圖層。

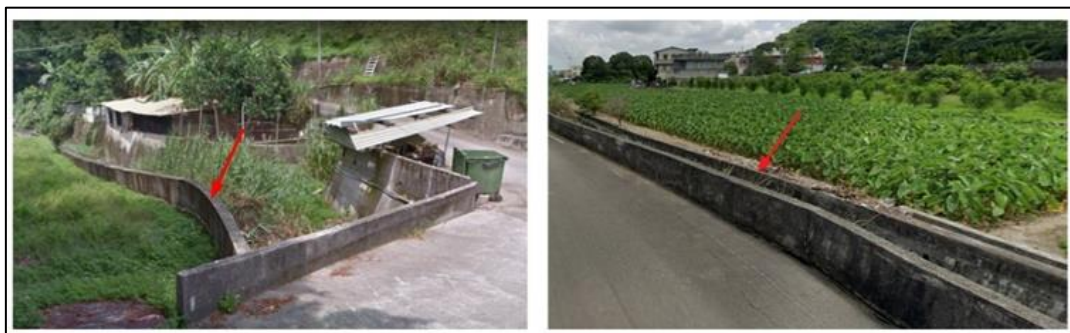
圖 3.2-10 水工構造物應分類至細部水工構造點案例

原始點雲分類的地面點，容易在建築物附近地面點出現誤判情形。將房屋屋頂點納入地面點計算數值地形模型。使模型出現突然尖起現象，故數化前須要先將這些錯誤誤判點移除至非地面點，如圖 3.2-10。

參考臺灣通用電子地圖水線資料搭配正射影像，初步圈選可能為水工構造物的範圍，對於有疑義地區則另參考街景資料確認該位置是否為可阻擋功能的堤防、胸牆等水工構造物。部份山區或小徑，無法從相關參考資料得知是否存在水利阻水構造物。因此透過參考原始點雲產製的數值地形模型，檢視判斷是否有類似水工構造物地形，經確認後再進行分類，水工構造物應分類至細部水工構造點之案例如圖 3.2-10。

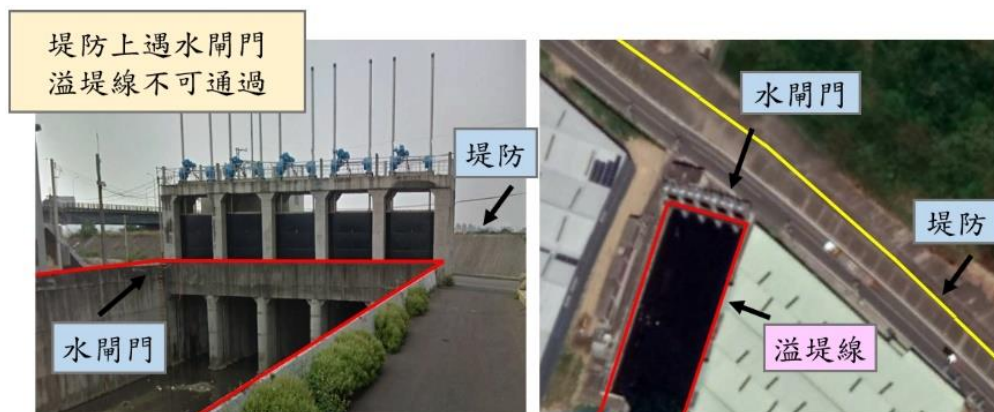
圖 3.3-11 溢堤線遇堤防之水閘門時測繪原則

- (一) 一般水閘門：應保持水道通透，溢堤線應連貫繪製，如圖 3.3-10。
- (二) 遇堤防之水閘門：溢堤線應斷開繪製(不通透)以維持堤防資料的構造功能之完整性，如圖 3.3-11。

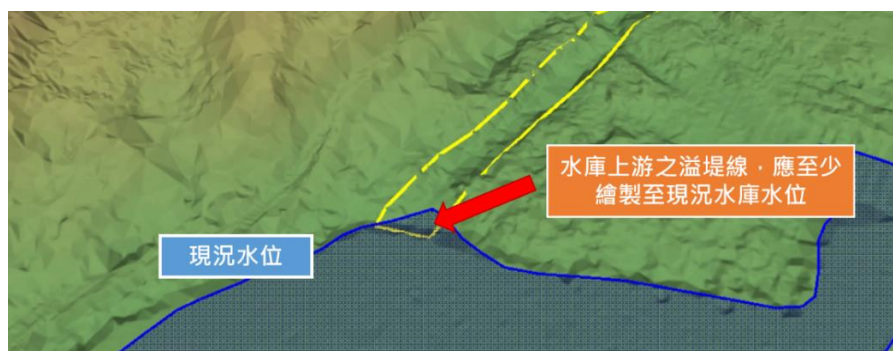
圖 3-3.12 水庫上游溢堤線繪製原則

溢堤線應繪製至空載光達拍攝時水庫現況水位，如圖 3-3.12。

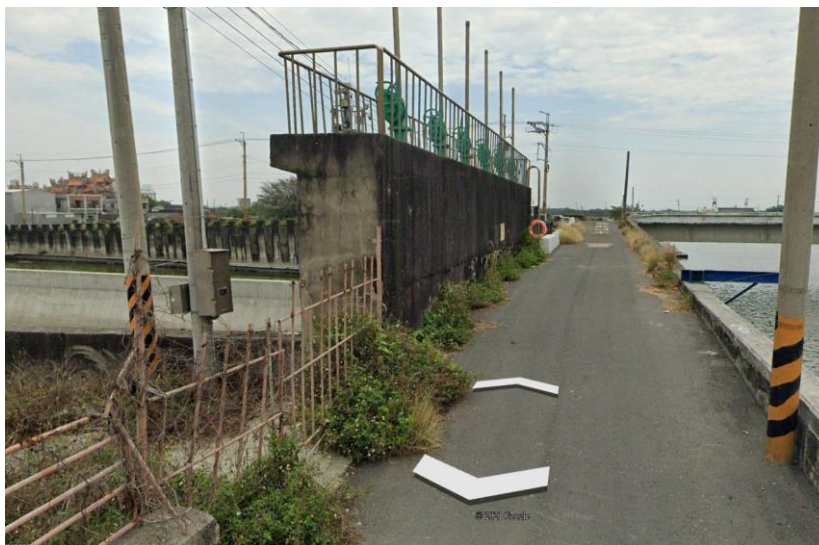
圖 3.3-14 水閘門示意圖

水閘門(Gate)是指設置在水道內或河堤、海堤上之水利設施(圖 3.3-14)，主要功能為防止外水倒流至陸域或感潮河渠段、防止海水倒灌及順利排出陸域之內水。繪製時應採用經濟部水利署所建置之水閘門構造資料作為參考依據，加註正射影像或空載光達模型額外可辨識出之水閘門位置。

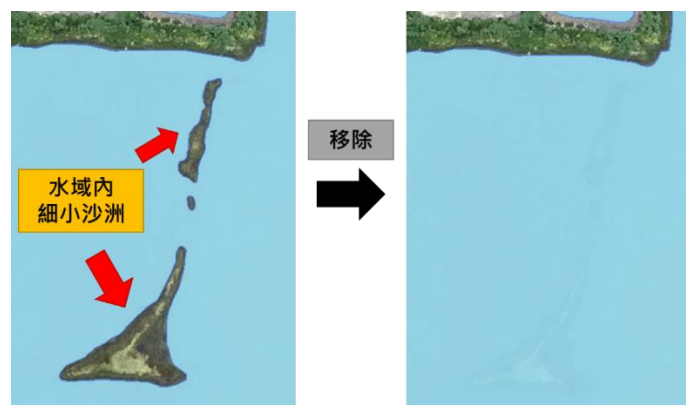
圖 3.3-17 水域內細小沙洲應予移除示意圖

其測繪方式參考來源除空載點雲外，也可使用「LiDAR 技術更新數值地形模型成果測製工作採購案」之水域線資料進行修正，其數化範圍以當時正射影像之水體現況為原則進行測繪，並移除水域內不必要之細小沙洲，避免資料過於破碎，如圖 3.3-17 所示。

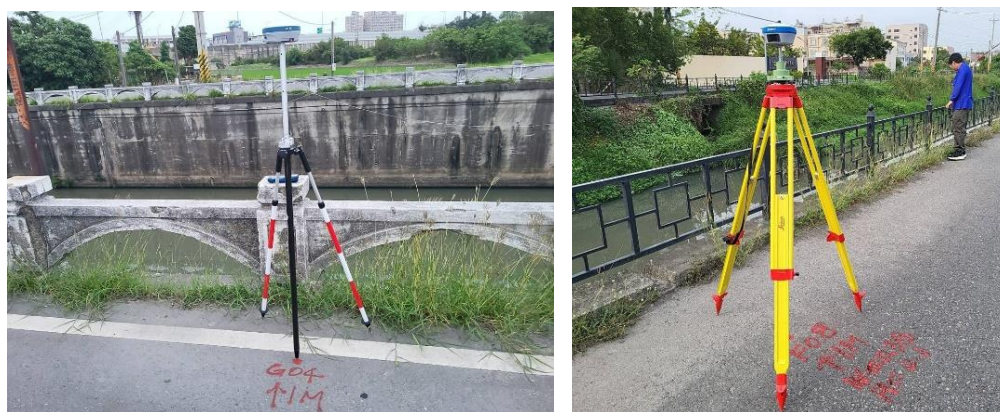
圖 4.2-10 溢堤線自我檢核作業照片

本公司依前述規定針對有溢堤線之三維水利圖徵圖幅抽樣 5% 圖幅，分兩階段進行外業實地測量檢核，以 e-GNSS 實測溢堤線點位，每幅抽樣 2 處，每處量測相應之三維水利圖徵實測點至少 5 點，實測點位應盡量可連線成合理之溢堤線。並於點位抽樣前確認其地貌現況與原始取得之空載光達模型無明顯變異，如地貌已明顯變異，則另覓合適之檢核點位。本計畫於第一子測區及第二子測區各辦理一次自我檢核，如圖 4.2-10，抽驗圖幅第一子測區 4 幅；第二子測區 3 幅，高程絕對差值 RMSE 分別為 10.9 公分及 19.7 公分；高程相對差值 RMSE 分別為 7.2 公分及 9.9 公分，檢核結果皆合格，成果詳表 4.2-4。自我檢核表單如附錄一表 6 所示。另國土測繪中心亦分別於 113.06.20 及 113.06.21 二日辦理第 6 階段成果現地驗收，如圖 4.2-11，以及 113.11.14 及 113.11.15 二日辦理第 7 階段成果現地驗收，高程絕對差值 RMSE 分別為 19.6 公分及 14.2 公分；高程相對差值 RMSE 分別為 12.5 公分及 9.3 公分，驗收結果皆合格，詳表 4.2-5。
