聚丙烯纖維自充填混凝土局部修復鋼筋混凝土柱高溫加載試驗研究

Study the Tests of Loaded Local Repair of Columns Using Self-Compacting Concrete with Polypropylene Exposed to Fire

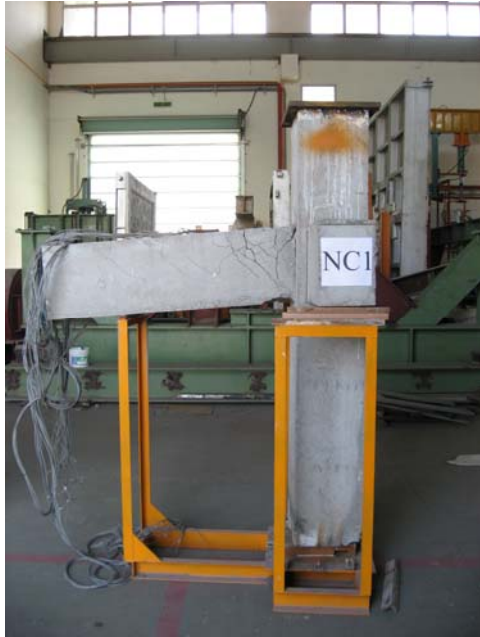
圖1 鋼筋混凝土梁柱接頭試體

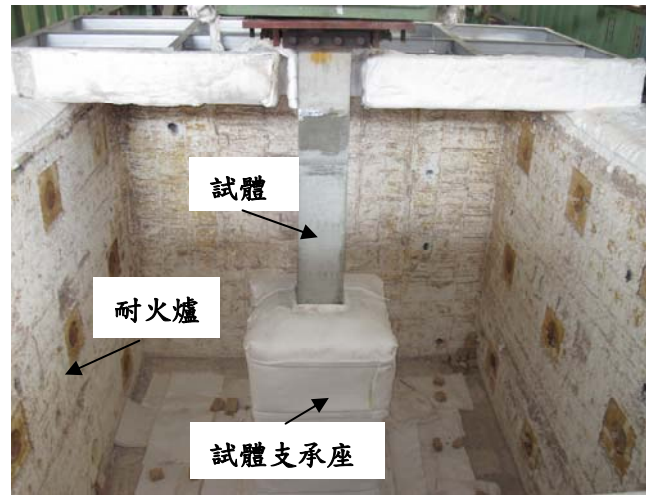
圖4 試體、加載設備與耐火爐裝置

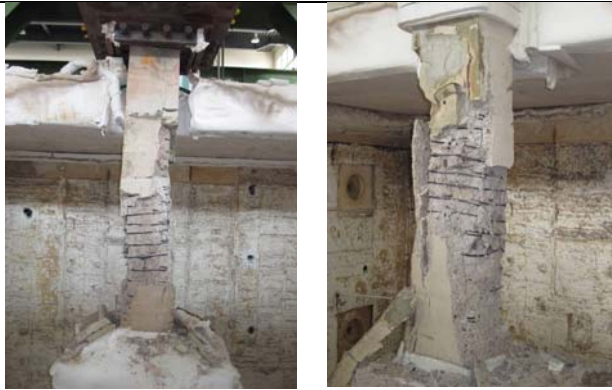
(a) NC1-SCP (b) NC 4-CM

圖7 試體破壞照片

試體NC1-SCP加熱時間24分時柱東南角隅混凝土產生剝落，43分東南角隅剝落處混凝土有延伸裂縫，172分柱東側混凝土脫落可見箍筋，如圖6(a)所示。238分鐘試體破壞，加熱試驗結束。經16小時冷卻，將爐蓋打開後觀察破壞試體表面現象，既有混凝土表面顏色為淡黃色、粉紅色及灰白色，柱混凝土保護層脫落壓碎、柱主筋壓彎及箍筋斷裂，如圖7(a)所示。試體NC4-CM加熱時間16分時柱角隅混凝土產生裂縫（由修復處開始），28分混凝土脫落，可見箍筋，如圖6(b)所示。試體在加熱結束後2分鐘時破壞，經12小時冷卻，將爐蓋打開後觀察破壞試體表面現象，既有混凝土表面顏色為淡黃色、粉紅色及灰白色，柱角隅混凝土保護層整片脫落壓碎、柱主筋壓彎及箍筋斷裂，如圖7(b)所示。

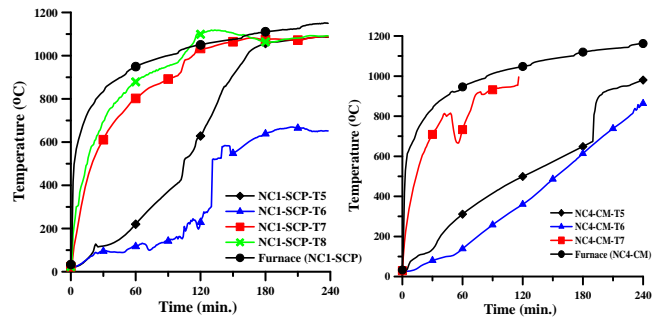
(a) NC1-SCP (b) NC 4-CM

圖8 試體混凝土溫度-時間曲線圖

試體 NC1-SCP 之混凝土溫度變化，如圖 8(a)所示，當試體內部溫度到達 110~125°C 左右時，試體內部孔隙水吸熱之相變化會造成升溫遲滯之現象，如測點 (T5、T6)，且因溫度梯度小，造成所吸收的熱能較小，致孔隙水汽化之反應時間長，升溫遲滯現象明顯，測點 (T5) 在加熱時間 102 分鐘後，溫度上升變快，可能是熱電偶線在加熱爐中燒毀，最後量測溫度為柱表面溫度，測點 (T6) 於試體破壞時溫度為 652°C。試體表面測點 (T7、T8) 直接受熱，其溫度梯度大，無出現孔隙水汽化的熱遲滯現象。圖 8(b)為試體 NC4-CM 之混凝土溫度變化，由該圖發現與試體 NC1-SCP 之混凝土溫度升高趨勢大致相同，當試體內部溫度到達 110~125°C 左右時，試體內部孔隙水吸熱之相變化會造成升溫遲滯之現象，如測點 (T5、T6)，且因溫度梯度小，造成所吸收的熱能較小，致孔隙水汽化之反應時間長，升溫遲滯平台現象明顯，測點 (T5) 在加熱時間 191 分鐘後，熱電偶線故障。試體表面測點 (T7) 直接受熱，其溫度梯度大，無出現孔隙水汽化的熱遲滯平台現象，加熱時間 115 分鐘後，熱電偶線燒毀。

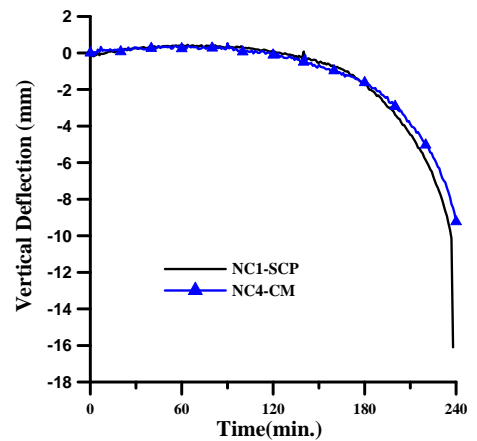
圖10 試體軸向位移-時間圖

本研究試體位移以開始加載時為基準起算點。圖 10 為試體加熱中之軸向變形，試體 NC4-CM 在加熱 117 分鐘前，軸向變形呈現伸長現象，加熱 90 分鐘軸向伸長量達到最大為 0.53 mm，之後開始緩慢壓縮，加熱結束時，軸向壓縮量為 9.23 mm。試體 NC1-SCP 在加熱 124 分鐘前，軸向變形呈現伸長現象，加熱 61 分鐘軸向伸長量達到最大為 0.42 mm，之後開始緩慢壓縮，於 238 分鐘破壞，此時軸向壓縮量為 16.1 mm。比較試體 NC4-CM 及 NC1-SCP 在加熱中之軸向變形，在加熱 93 分鐘前，兩者軸向位移變化大約一致，在加熱 183 分鐘後，試體 NC1-SCP 之軸向壓縮量較大。試體 NC4-CM 在加熱結束後 2 分鐘發生破壞，此時軸向壓縮量為 23.5 mm，可能的原因為加熱試驗中從修復處開始產生裂縫，造成柱子混凝土大量脫落，可見箍筋，以致柱核心混凝土及軸向鋼筋溫度偏高，混凝土及主筋強度大幅降低，雖然試體表面溫度在加熱結束時開始下降，但仍高於近中心處溫度，部份熱量仍會往內部傳送，致使內部溫度繼續上升，加重內部材料損傷。此現象表示建築結構體在火災後降溫過程中有可能發生倒塌，造成人員傷亡，值得進一步探討研究。

本研究試體柱高 $h=2200 \text{ mm}$ ，受熱尺度為 1500 mm ，依 CNS 12514 之規定可求得， $C=15 \text{ mm}$ ， $\frac{dC}{dt}=4.5 \text{ mm}/\text{min}$ ，試體 NC4-CM 未超過最大軸向壓縮量之規定，為 9.23 mm ，具有 4 小時防火時效。試體 NC1-SCP 於加熱 3 小時 58 分破壞，超過最大軸向壓縮量之規定，為 16.1 mm 。
