建築物外牆飾材安全檢查人力需求探討 —以臺北市為例

內政部建築研究所自行研究報告

研究主持人：厲妮妮

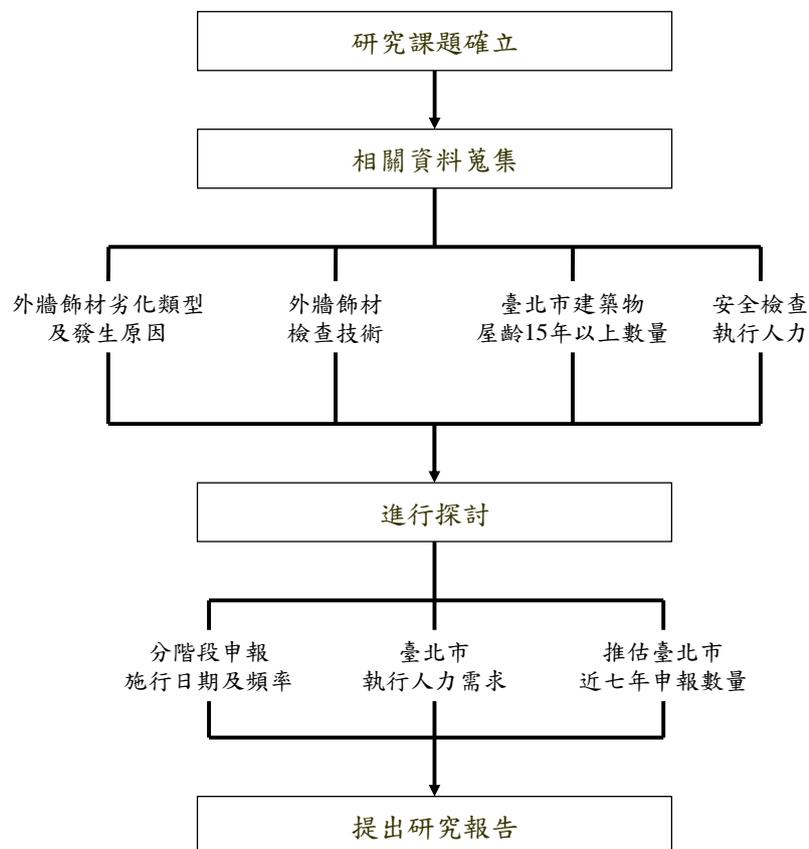
圖 1-1 研究流程圖

本研究案之研究流程，規劃如圖 1-1。

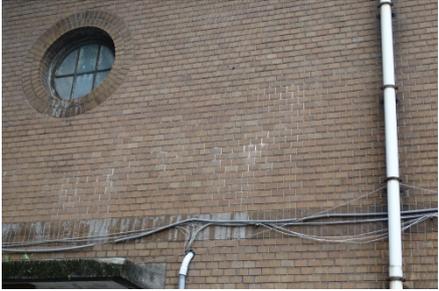
外牆瓷磚劣化	說	明
白華	俗稱「白花」、「吐灰」、「吐鹼」、「壁癌」。外牆發生白華，原因大多是因為施工縫或防水等處理不善，造成外部水分滲入而形成。此時必須特別注意，瓷磚極有可能受到些許外力便發生剝落。

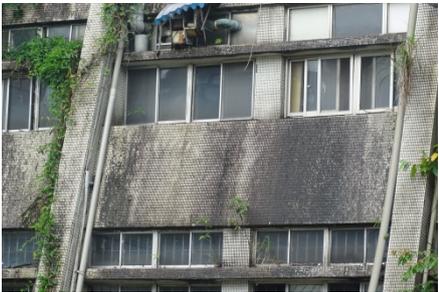
汙損	例如表面汙漬、鏽斑、生苔等。汙損與建築外牆造型和所受風雨有著密不可分的關係。汙損除了會影響建築物外部美觀之外，也會逐漸影響瓷磚與結構體的黏著性。

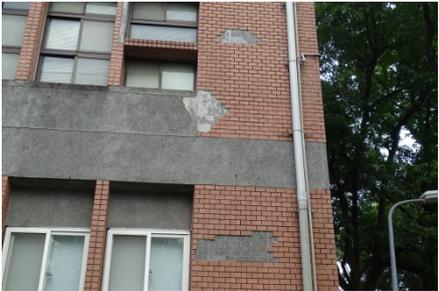
剝落	指瓷磚因隆起而產生剝落。瓷磚品質、黏著劑（或稱接著劑）強度、水泥砂漿與結構體混凝土間發生劣化情形，都有可能導致剝落發生。

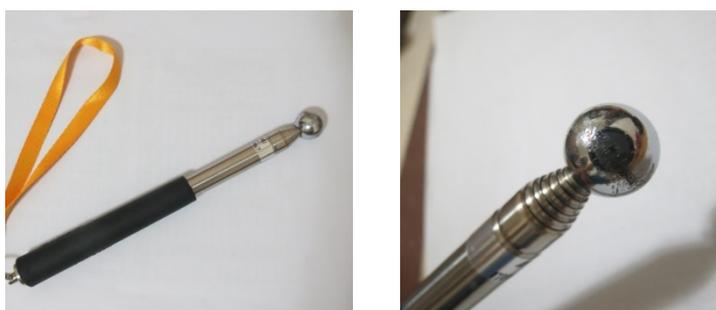
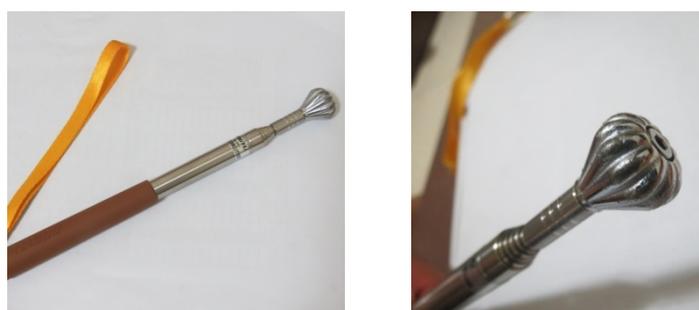
圖 2-1 打診棒

打診法是利用打診棒（如圖 2-1）敲擊外牆瓷磚，並依據所發出不同頻率的敲擊聲，判斷內部接著是否可能有缺陷存在，屬於非破壞性檢測。若由有經驗的人員施作，其準確度相當高，且可藉由進行檢查的同時，近距離觀測外牆瓷磚的狀態是否穩定，是相當重要的檢測方式。當然，敲擊時不可施力過大，以免造成已出現問題之瓷磚因而破壞。

一般型打診棒（右為近照）

南瓜型打診棒，檢測瓷磚時敲擊聲音較大（右為近照）

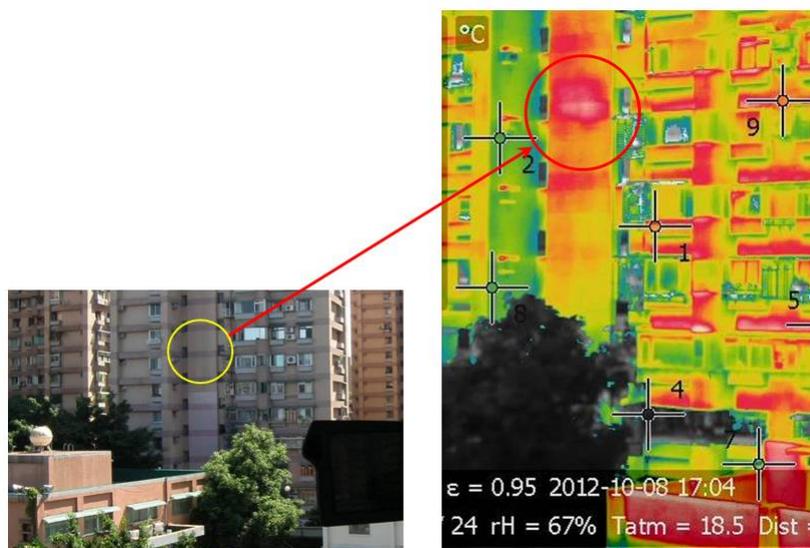
圖 2-3 熱顯像圖例

本建築體的熱量應隨著熱傳導傳至外牆表面以散熱，然而受到空氣層的隔絕，熱傳導途徑受阻，所以脫黏部位的溫度比健全部位來得低。熱顯像圖如圖 2-3。

當陽光照射、外部環境溫度上升時，外牆表面溫度亦隨之提升。若外牆瓷磚脫黏，造成背面有空氣層存在，則瓷磚表面的熱量便難以傳導至建築體，形成脫黏部位溫度較健全部位的溫度為高。相對來說，若是日照減少、外部環境溫度下降時，外牆表面溫度也跟著下降，原

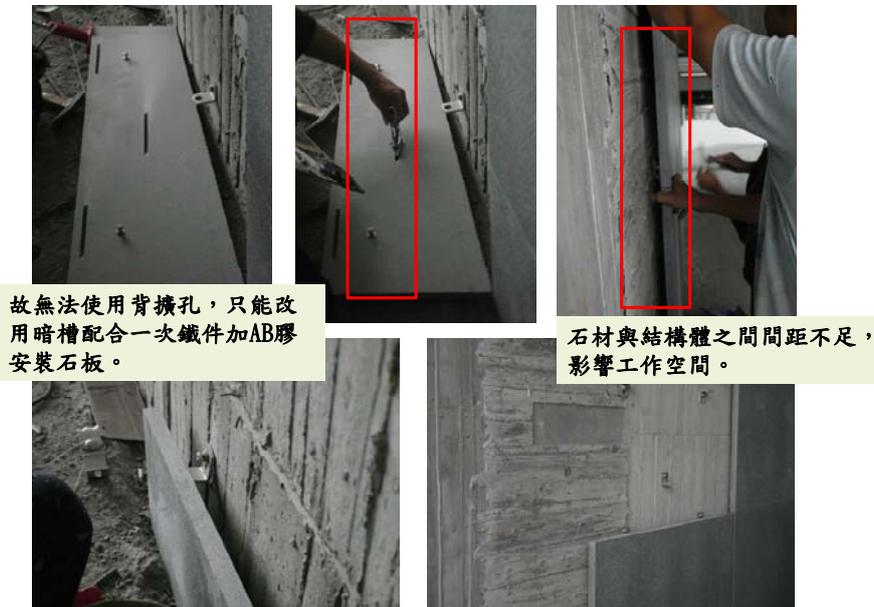
圖 2-4 暗槽、一次鐵件加 AB 膠安裝石板

- 一、為更方便施工，直接於二次鐵件上銲接螺絲，且銲接處無塗佈保護層。恐發生銲接處發生鏽蝕、金屬構架無承载力、石材易鬆脫等劣化情形。
- 二、為使車道留有足夠的法定距離，犧牲結構體與石材之間的距離，改用暗槽配合一次鐵件加 AB 膠安裝石板。恐造成鐵件僅用 AB 膠固定在石材背面，石材易鬆脫之劣化情形（圖 2-4）。

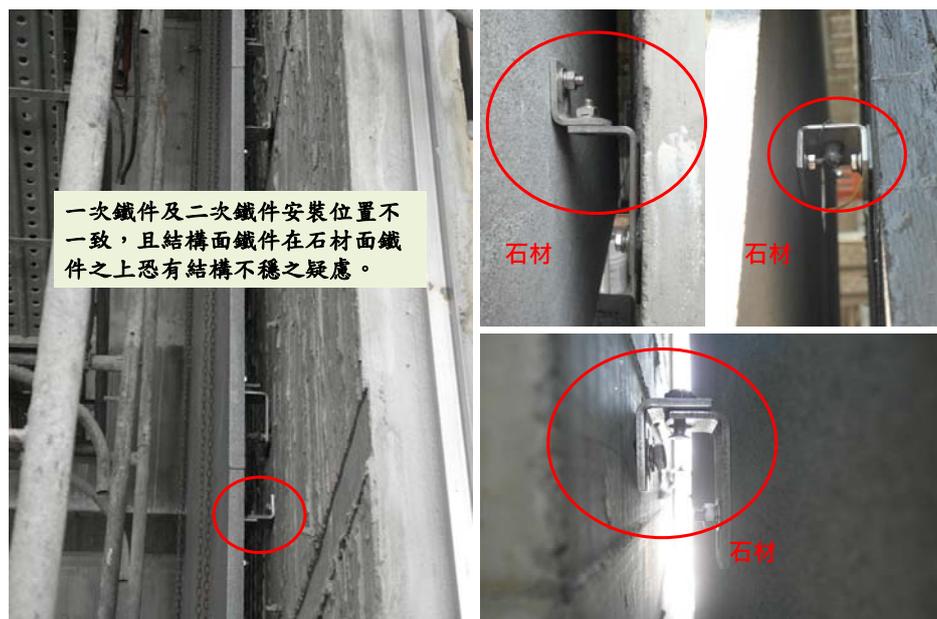
圖 2-5 鐵件安裝位置不一致

- 三、為方便施工，一次鐵件及二次鐵件安裝位置不一致，結構面鐵件在石材面鐵件之上。將使金屬構架結構不穩定，石材易鬆脫（圖 2-5）。

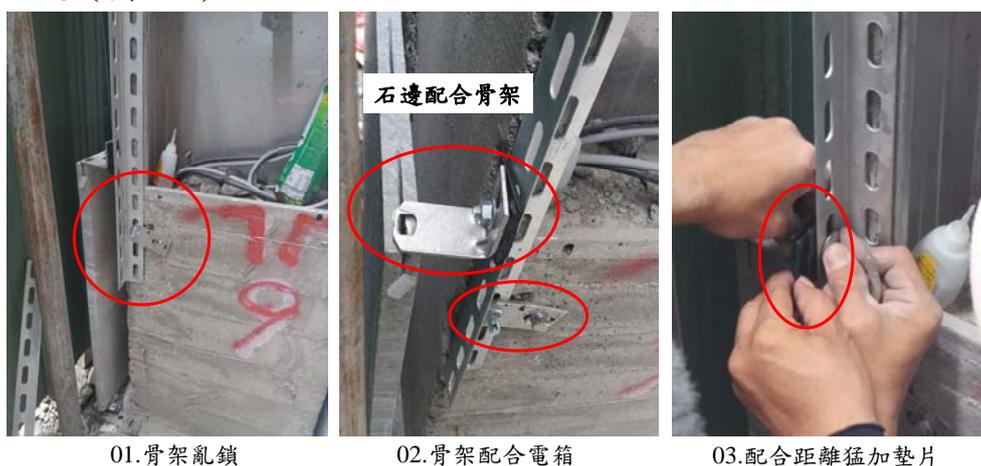
圖 2-6 骨架搭接施作

四、設置電箱位置無法放置錨栓，所以加骨架，胡亂搭接金屬繫件，加多塊墊片使繫件可與石材接合。如此將影響金屬構架的承載結構，石材易鬆脫（圖 2-6）。

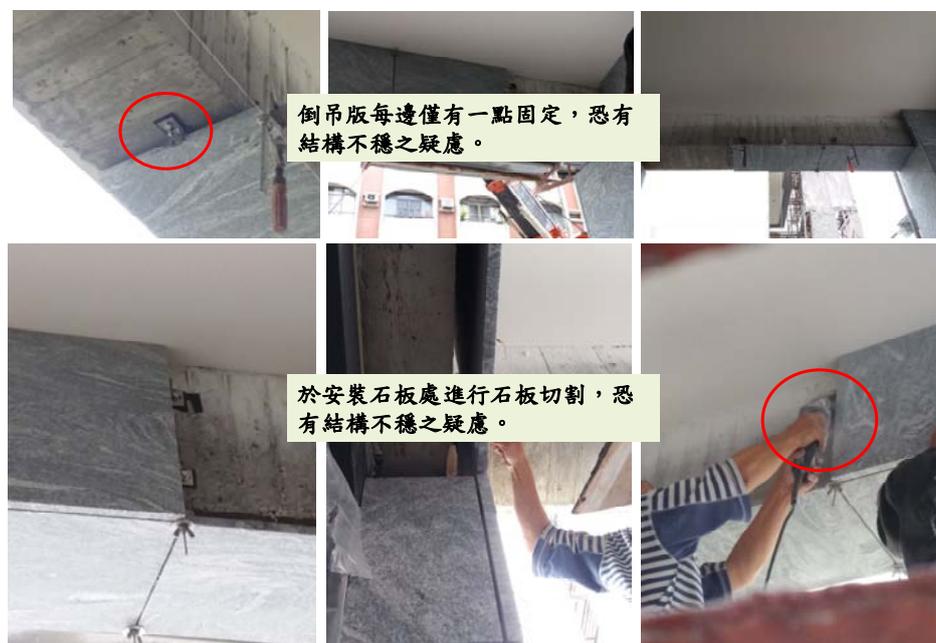
圖 2-7 梁下倒吊版施作

五、施作梁下倒吊版，而倒吊版採用兩點固定。恐有結構不穩之疑慮，石材易鬆脫之情形（圖 2-7）。

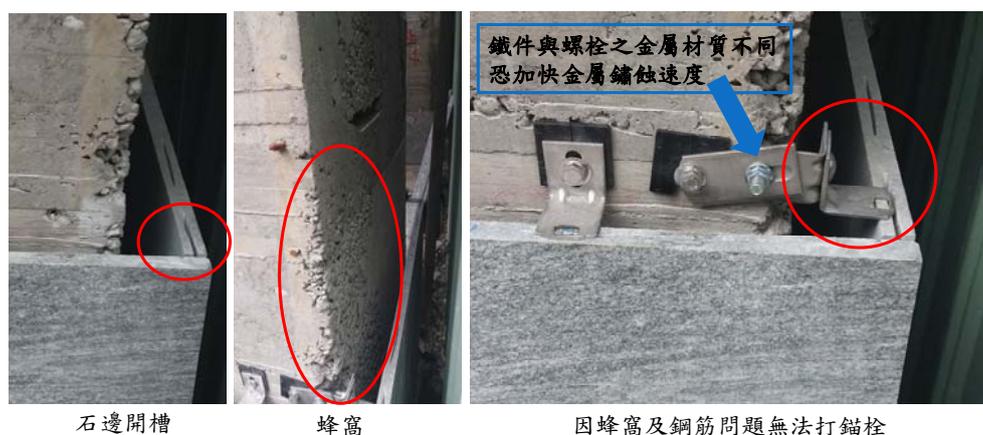
圖 2-8 迴避蜂窩處及鋼筋位置施作

六、為了迴避蜂窩處及鋼筋位置，石材邊緣成為石材開槽處，接合鐵件加長至能鎖到結構體。如此將易造成石材本身的結構劣化，石材易碎裂（圖 2-8）。

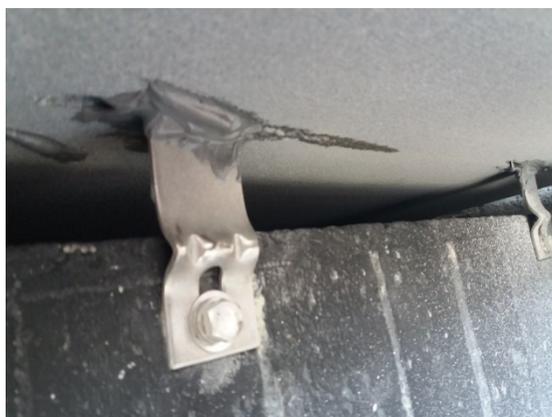
圖 2-9 一次鐵件打平插暗槽

- 七、安裝方式為吊掛懸空側板，採用暗槽，且僅用一次鐵件加 AB 膠進行固定。如此一來，支撐力及耐久性恐有不足之虞，將造成石板滑脫。
- 八、配合造型設計使用骨架。骨架銲接完成後未上防鏽材料及銲渣未清除乾淨。未來有可能因此銲接處發生鏽蝕，金屬構架無承载力，石材易鬆脫。
- 九、配合造型設計使用不適當之作法。直接將一次鐵件打平，塗上 AB 膠與石材暗槽處接合。如此有可能造成金屬構架無承载力，石材易鬆脫之情形（圖 2-9）。

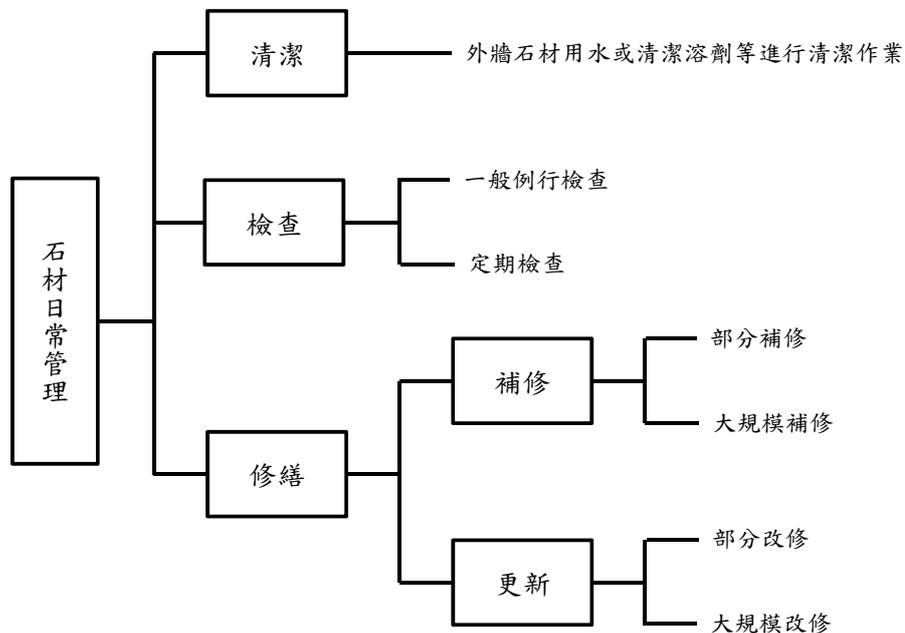
圖 2-10 石材外牆日常管理範圍與分類

造成石材劣化的原因林林總總，例如：設計、施工、外在環境、石材本身……等等，且具複雜性。由設計階段開始便須考慮原來品質與未來維護程序及維護方法之間的相互關係，建立系統化的維護管理機制，以達耐久性、美觀，以及防止石材剝落等目標。下圖 2-10 為石材外牆的日常管理範圍。

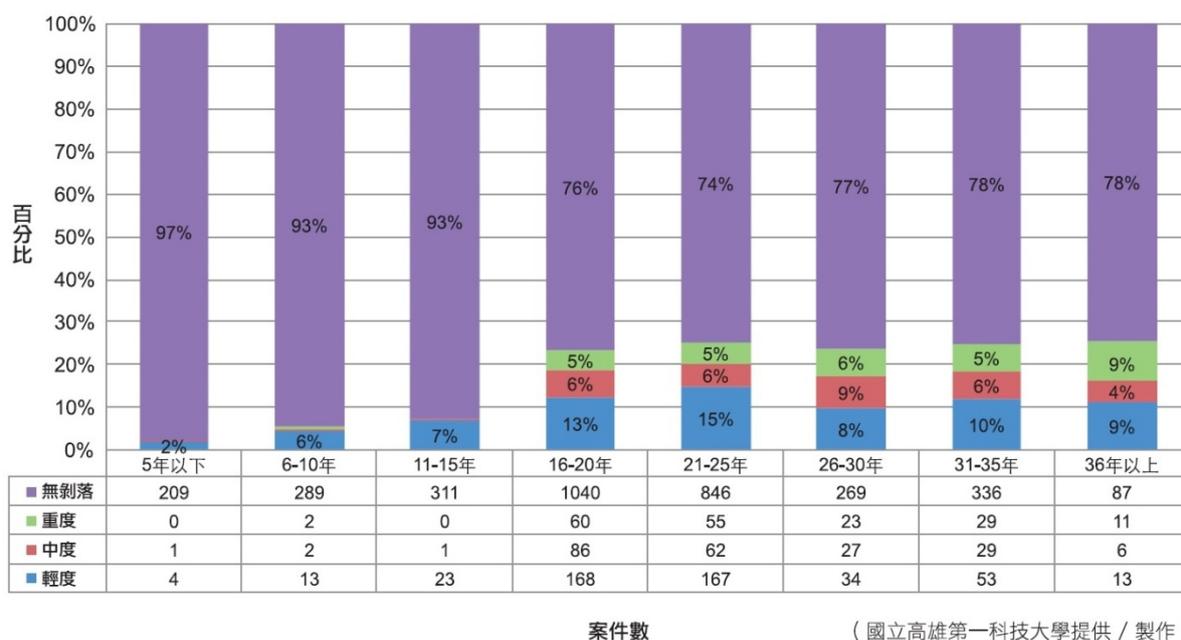
圖 4-1 大高雄市 6 樓以上公寓大廈瓷磚外牆剝落現況及屋齡分析

建築物外牆飾材狀況，與建築物屋齡是否相關？或許我們可以藉由高雄市的例子，得到概括性的瞭解。高雄市政府工務局前於民國 103 年下半年委託國立高雄第一科技大學（現為國立高雄科技大學），進行大高雄市 6 樓以上建築物外牆劣化清查，前後計約 7,000 件個案。本案是針對外牆採用瓷磚飾材之建築物進行清查，依據高雄市政府工務局出版之《高雄市 103 年度推動建築物加強公共安全成果專輯》所述，分析結果顯示，屋齡約 21~25 年及 26~30 年公寓大廈之瓷磚外牆劣化比率較多，占約 26%及 23%，其次為屋齡約 10~20 年，占約 24%，31~35 年及 36 年以上之公寓大廈各占 22%（如圖 4-1）。由上述分析結果可瞭解，屋齡約超過 16 年後，公寓大廈瓷磚外牆剝落比率逐漸提升[8]。

再利用圖 4-1 之清查結果進行分析，可瞭解 6 樓以上公寓大廈屋齡 15 年以下之外牆瓷磚劣化比率（含重度、中度及輕度）為 5%、16~30 年之外牆瓷磚劣化比率為 24%、屋齡 31 年以上者之劣化比率為 25%。本次高雄市政府工務局之清查，為國內難得之大數量建築物外牆飾材檢查，其統計分析結果可以提供做為本研究下階段之參考。

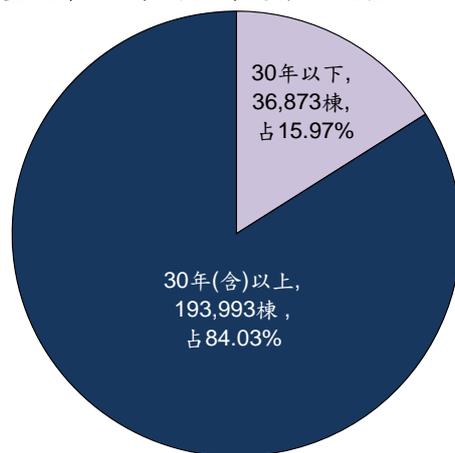
圖 4-5 臺北市 106 年度現有建築物數量（屋齡，棟／棟）

除了建築物樓層數（高度）之外，「屋齡」為建築物外牆飾材檢查申報考量的另一個因子。依臺北市政府之統計資料，屋齡在 30 年以下者（不含 30 年）未及二成，30 年（含）以上者高達八成以上（見圖 4-5）。
