# 圖解數值化之農地重劃地籍圖 整合建置計畫實務研析

報告單位：桃園市楊梅地政事務所

109年9月22日

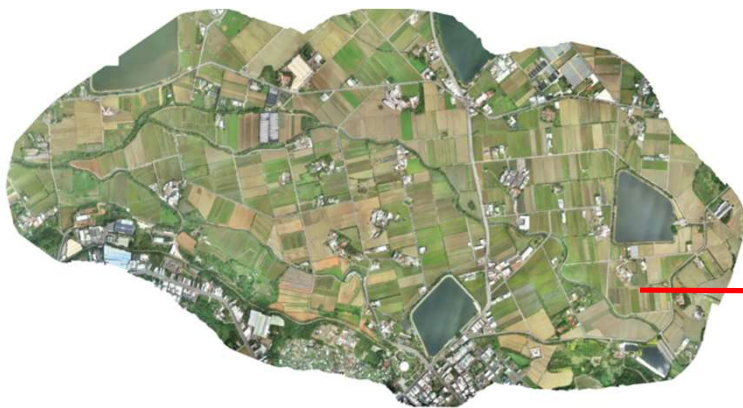
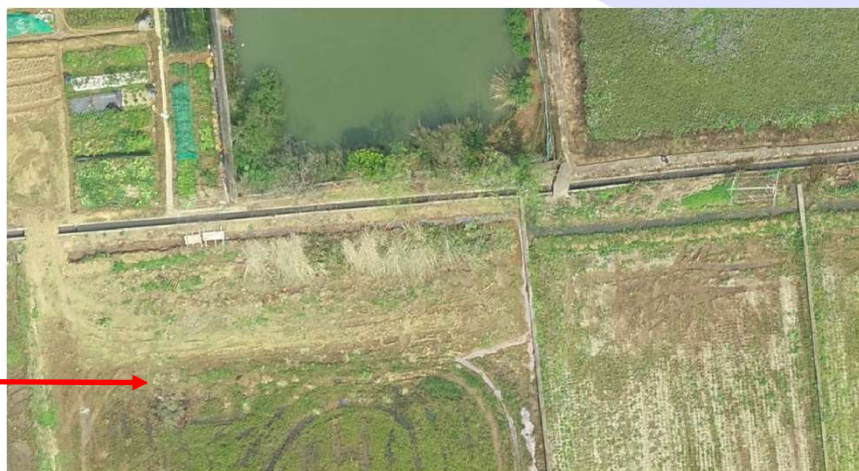
使用無人飛行載具獲取整地段之地形地貌資訊，以高解析度影像輔助套圖時現況資料判讀，其解析度可清楚辨識水泥田埂、水溝邊位置。

清楚辨識現況位置

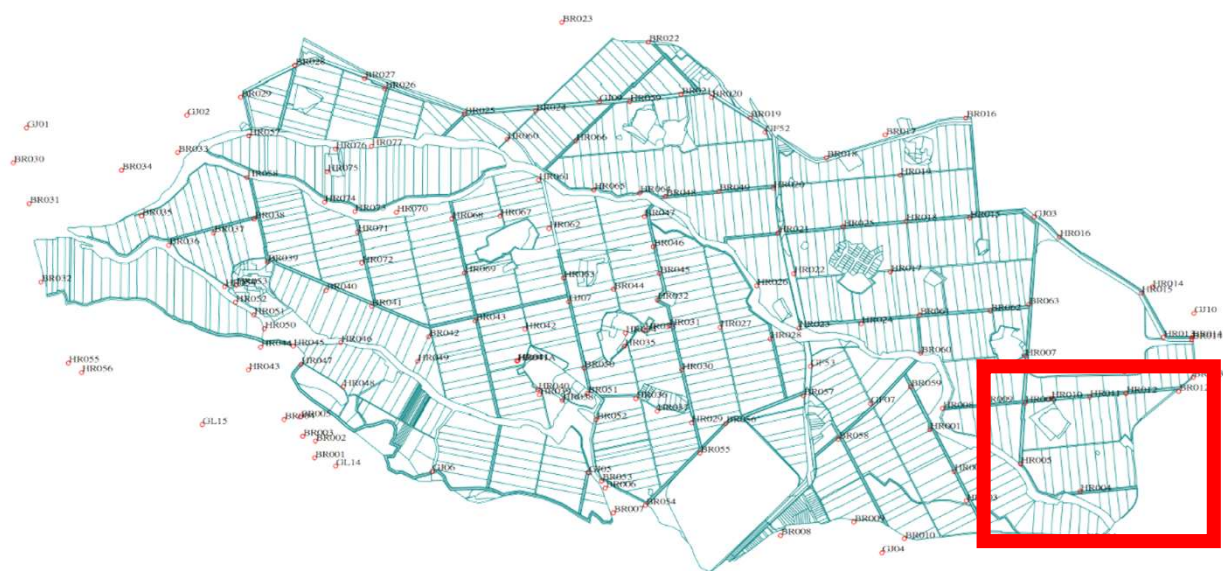
1、位於第9、10、17、18圖幅號等4張圖幅範圍內，共50筆土地，其中15筆為農水路。

2、依數化面積計算，24筆土地圖簿面積不符。

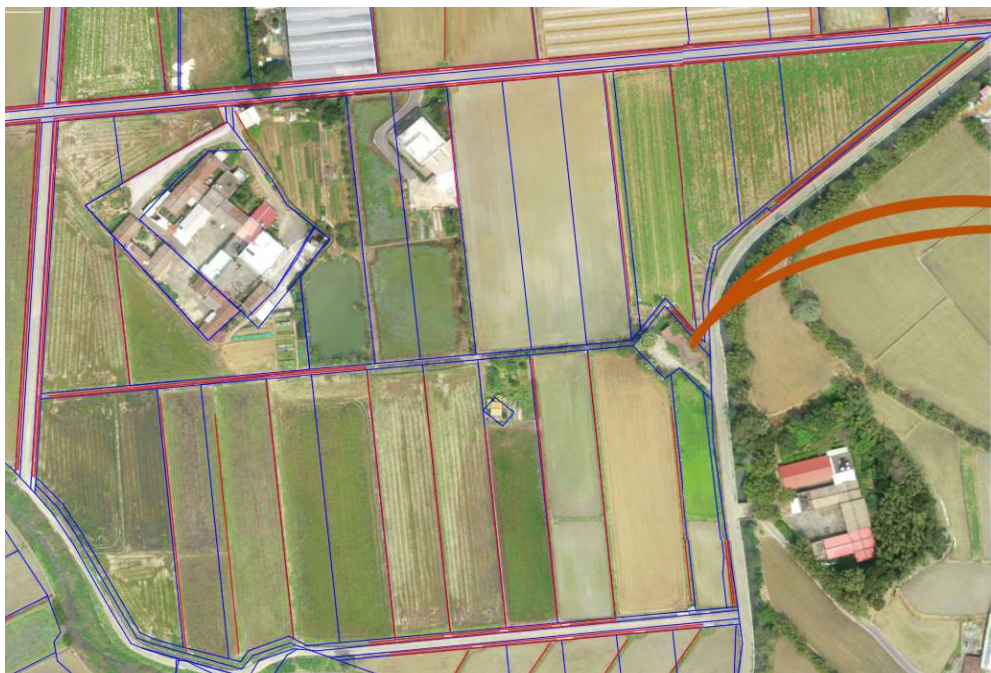
### 1、按土地長、寬修正為標準坵塊情形

此二單元按原圖應為深度100公尺之標準坵塊，且現況施作亦符合標準坵塊，惟數化地籍圖深度不一、不足100公尺，於套圖整合時一併修正。

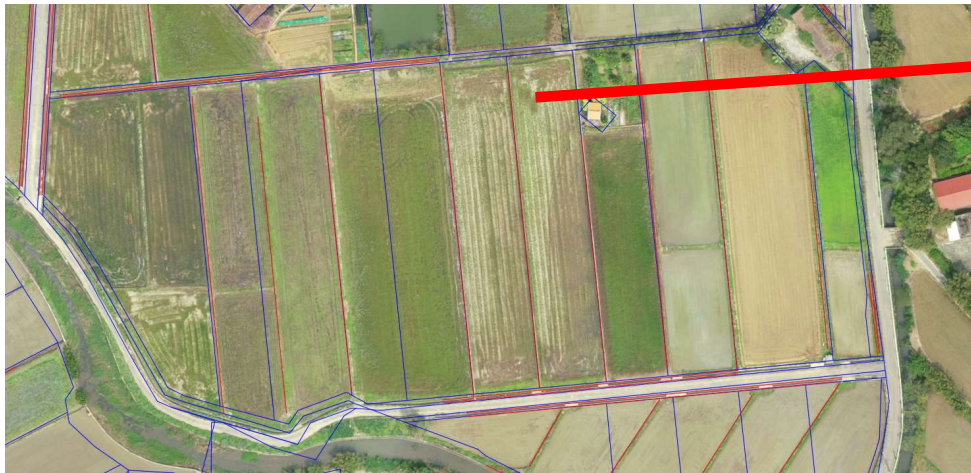
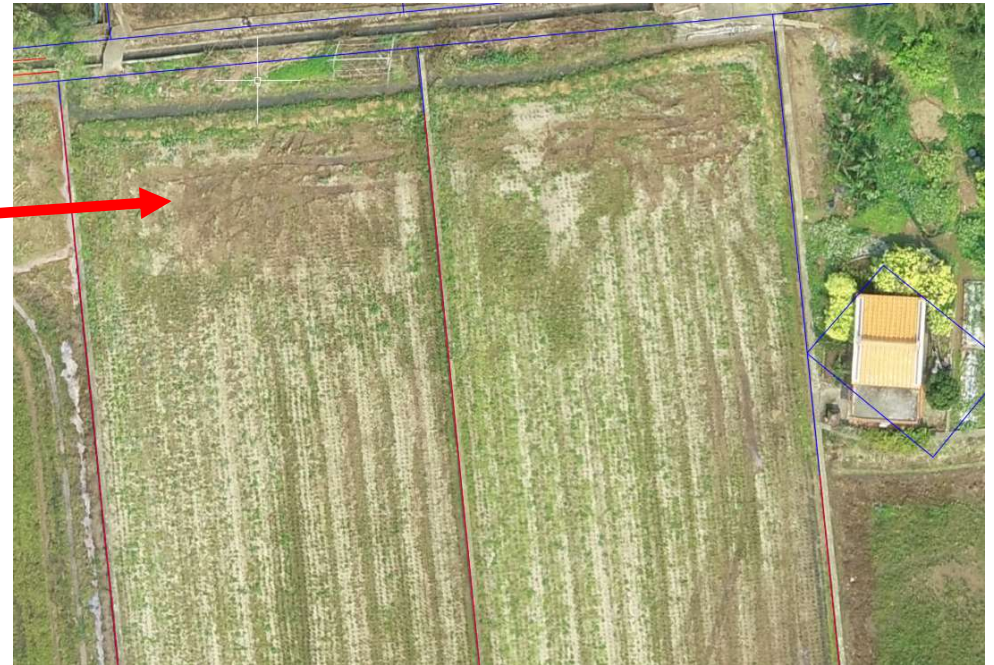
### 3、參考現況情形

此單元中有較多固定物存在(如水泥田埂)，各固定物平行施作而成，套圖結果顯示現況界線及地籍圖經界線尚吻合，邊長、面積等較差符合地籍測量實施規則規範，地籍圖按現況固定物為界。

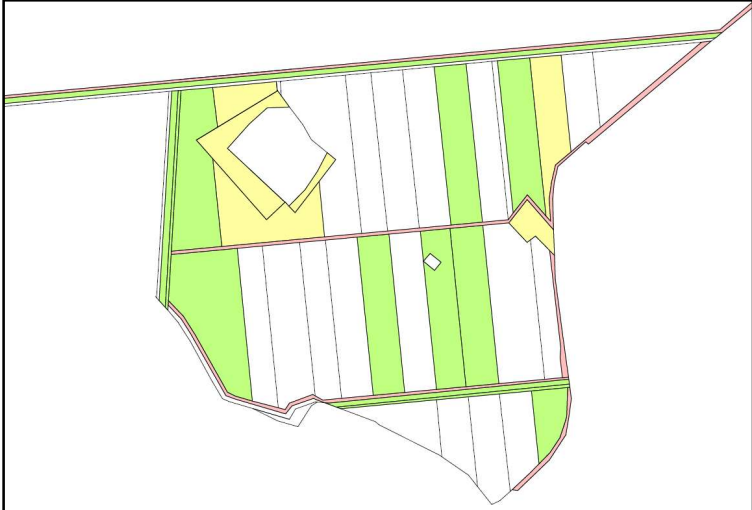
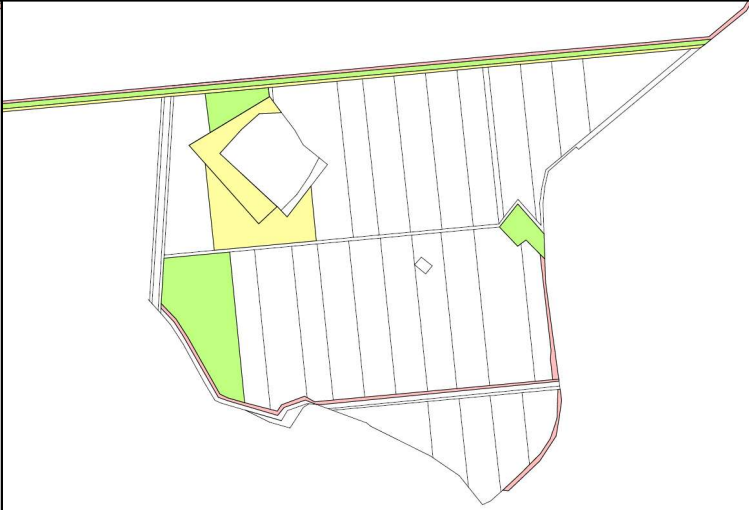
## 4、整合後面積分析

| 整合前 | 整合後 |
|---|---|
| <ul style="list-style-type: none"> <li>圖簿不符筆數：24筆</li> <li>3倍容許誤差以下：13筆</li> <li>3倍至10倍容許誤差：6筆</li> <li>10倍容許誤差以上：5筆</li> </ul> | <ul style="list-style-type: none"> <li>圖簿不符筆數：12筆</li> <li>3倍容許誤差以下：4筆</li> <li>3倍至10倍容許誤差：3筆</li> <li>10倍容許誤差以上：5筆</li> </ul> |

屬重劃時圖籍誤謬或地籍資料錯誤。
