立霧溪流域人工壩堤對地形、地質及地理景觀之影響

委託單位：內政部營建署太魯閣國家公園管理處

執行單位：國立臺灣師範大學地理學系

計劃主持人：張瑞津教授

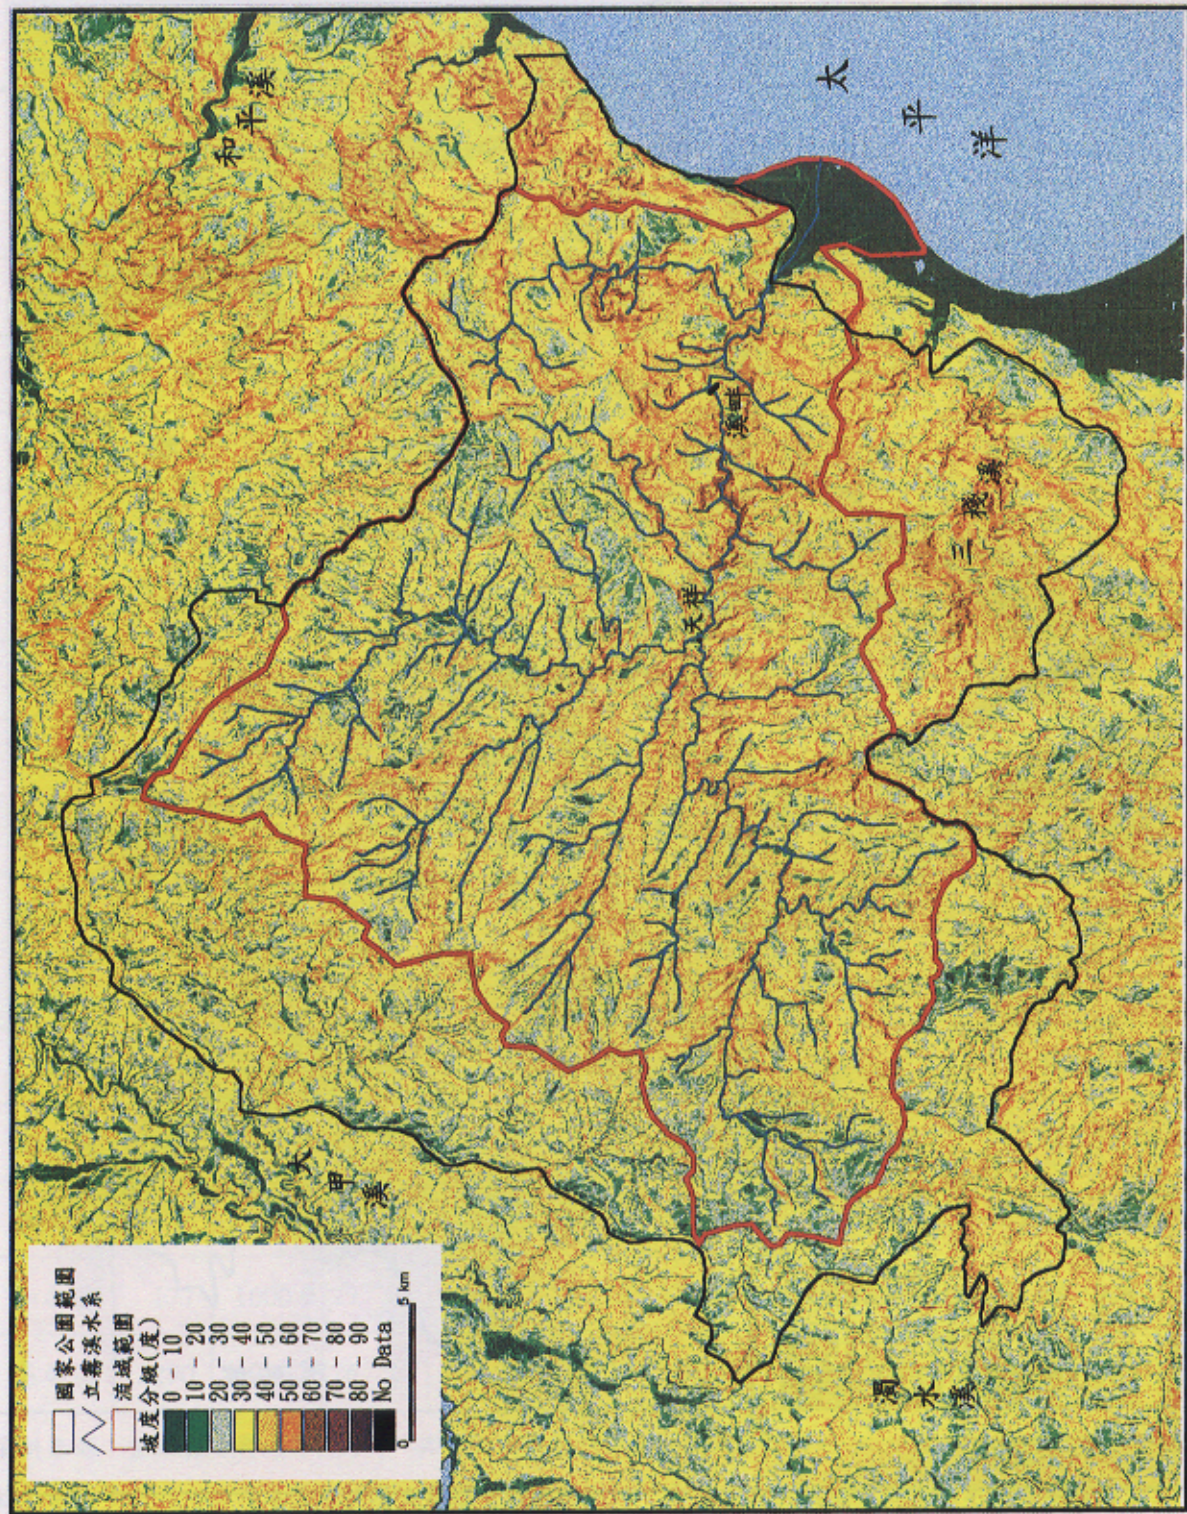
圖十一 立霧溪流域坡分布圖

構造區(neotectonic area)高地表起伏的特性。立霧溪流域平均高度達 1748.2 公尺，1000 公尺以上高度的面積佔全流域九成以上（圖十），全流域的坡度等級主要介於 20~50 度間（圖十一），與臺灣其他十四條水力蘊藏量較高的河川相較，為高度最大、坡度最陡的流域（表七）。根據石再添、張瑞津、黃朝恩(1980)按流域之高度、坡度、相對高度對臺灣島各流域的分類（可分為六種類型），立霧溪屬於典型的「山地型」流域（張瑞津 1982）。依此分類，全臺面積 10 平方公里以上的流域中，除立霧溪外僅鄰近的和平溪、三棧溪、卡那岡溪和西部的大甲溪屬於山地型，由此亦可了解本流域地勢起伏在本島主要河川之獨特性。陡坡的分布以中橫公路兩側、溪谷兩側為最，若以整個國家公園範圍計算，坡度大於 60%（約 31 度）之面積約佔五成（陳宏宇 1993）。
