陽明山國家公園魚路古道規劃

內政部營建署陽明山國家公園管理處委託

中華民國國家公園學會執行

中華民國八十四年十二月三十一日

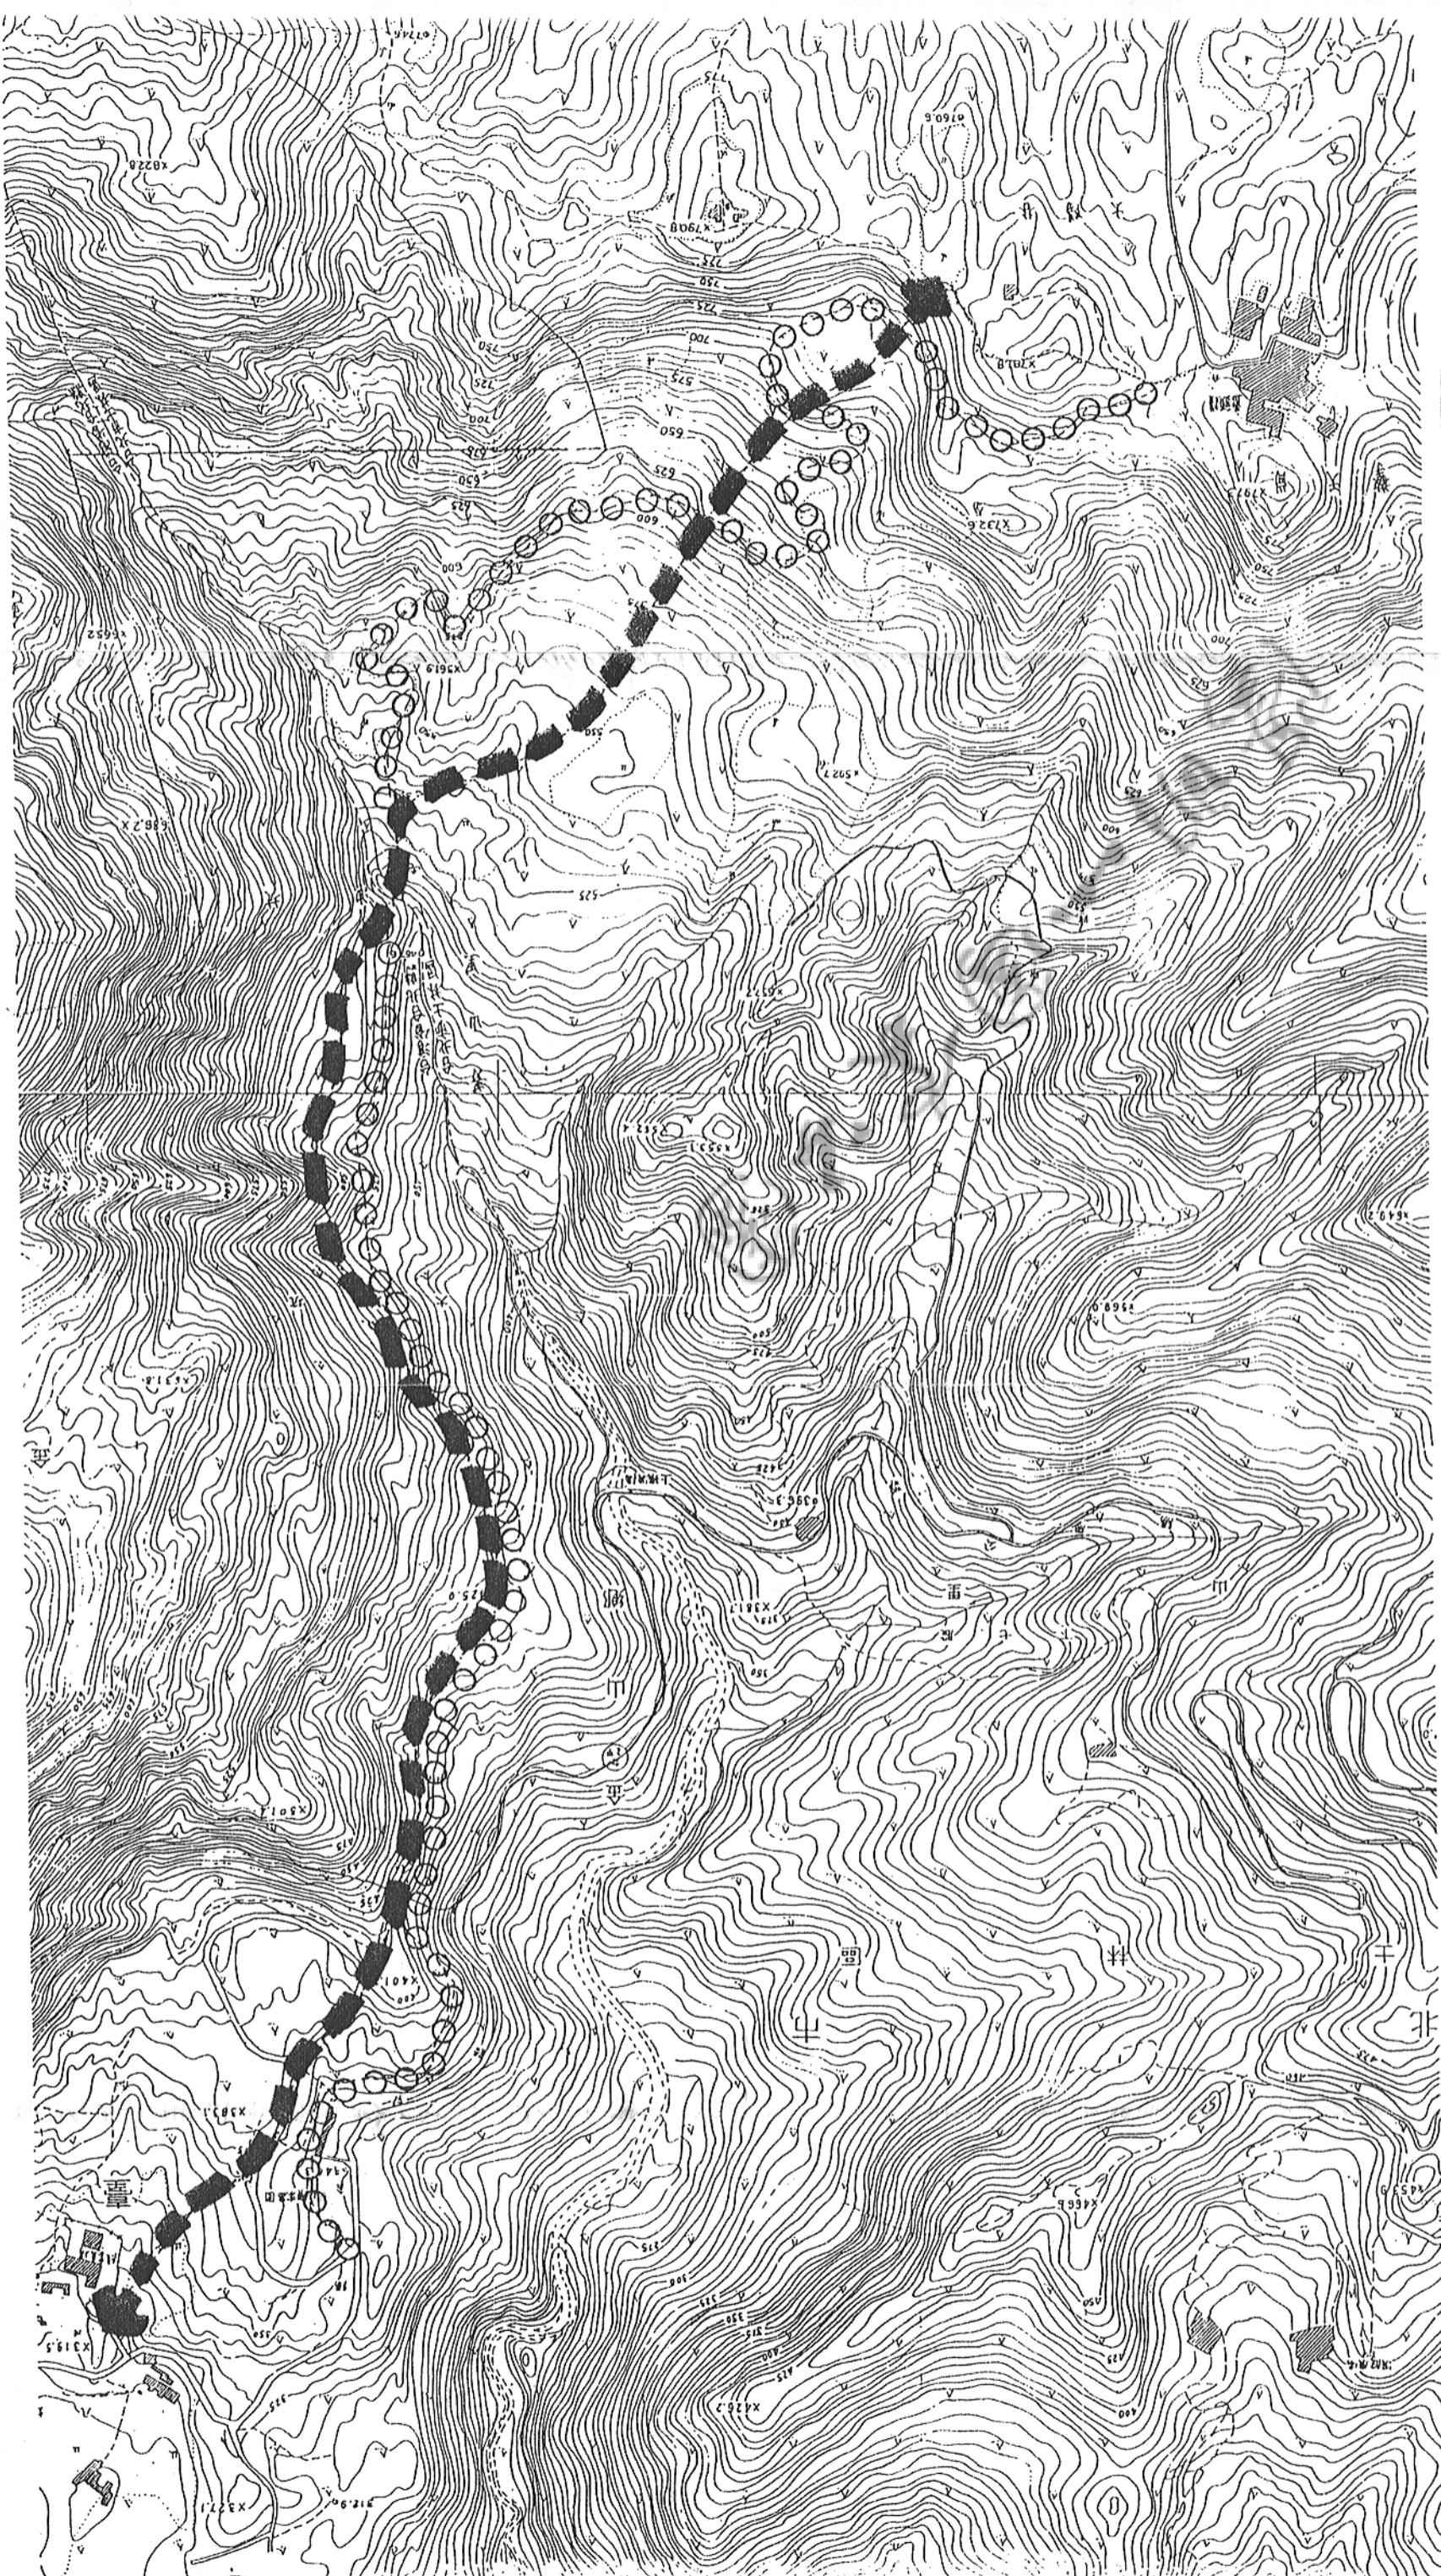
圖 2-1 魚路古道路線圖

規劃範圍係針對魚路古道由擎天崗至頂八煙賴在新宅的路段（圖 2-1）。工作項目主要包括下列四項：

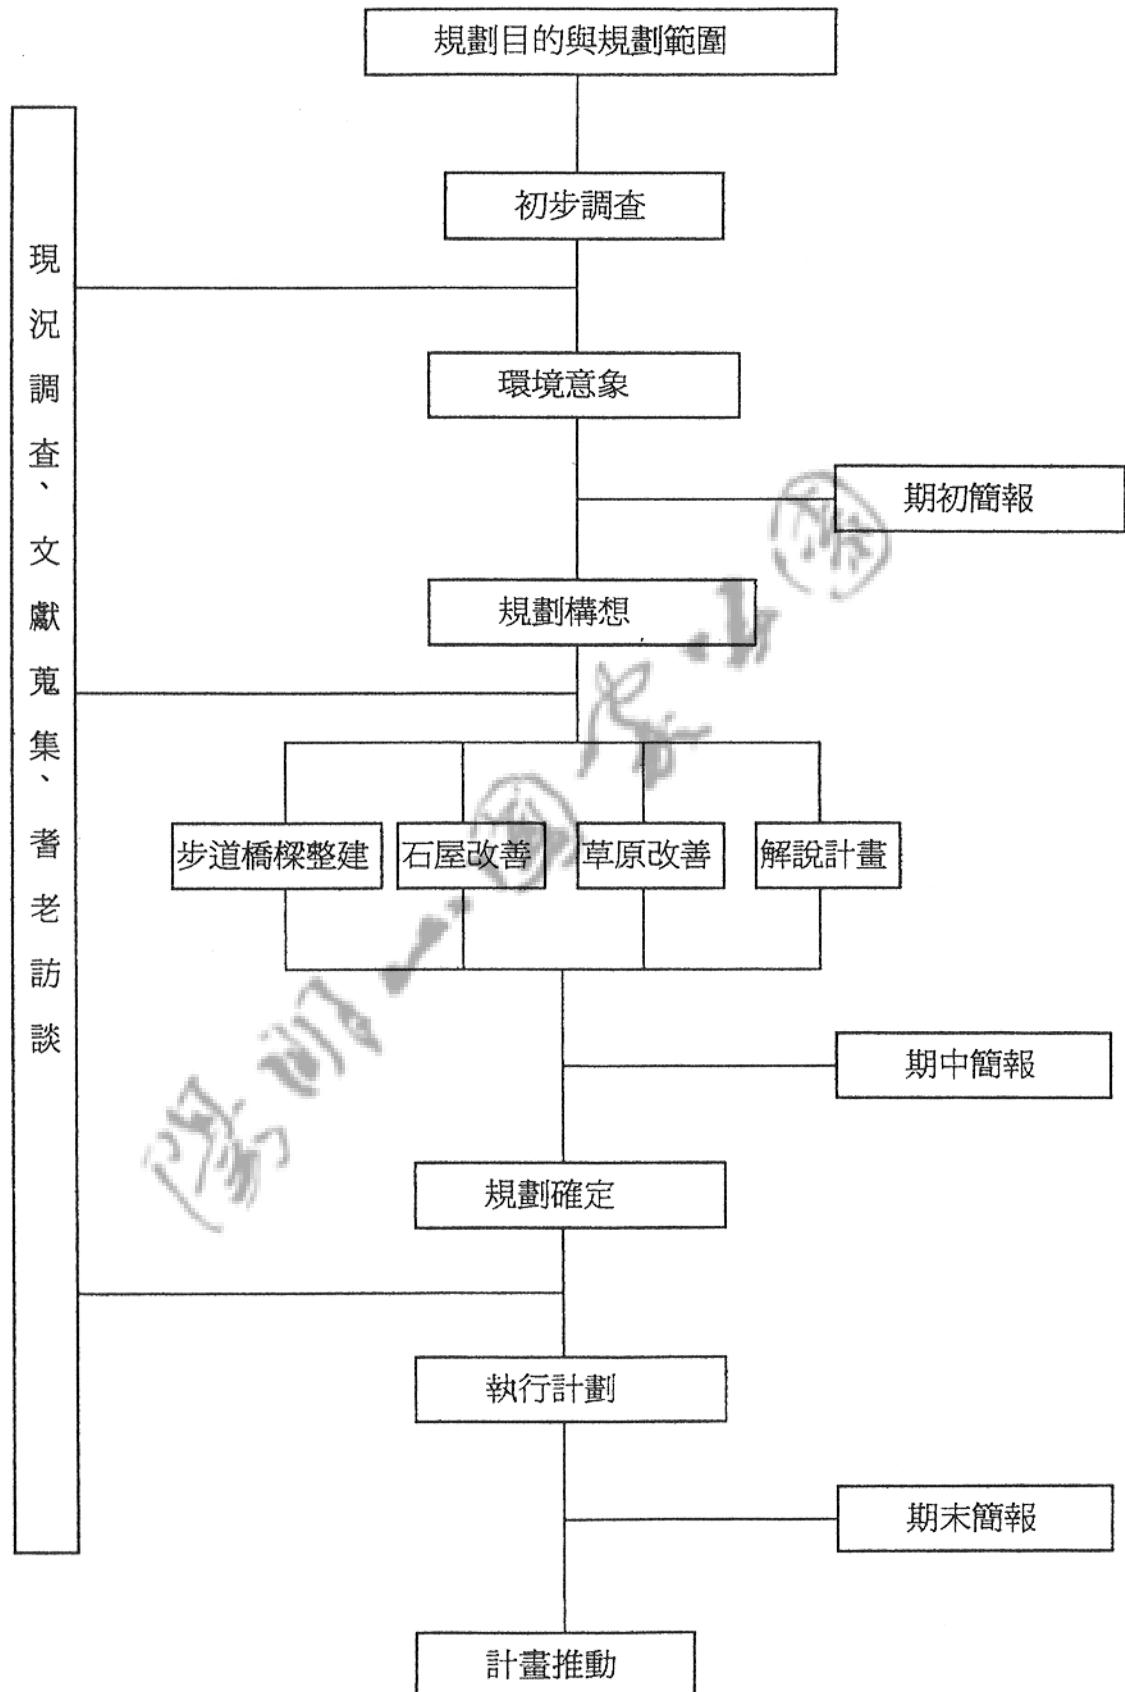
圖 3-1 魚路古道規劃流程圖

茲將魚路古道規劃流程圖（圖 3-1）與規劃進度表（表 3-1）做一彙整。

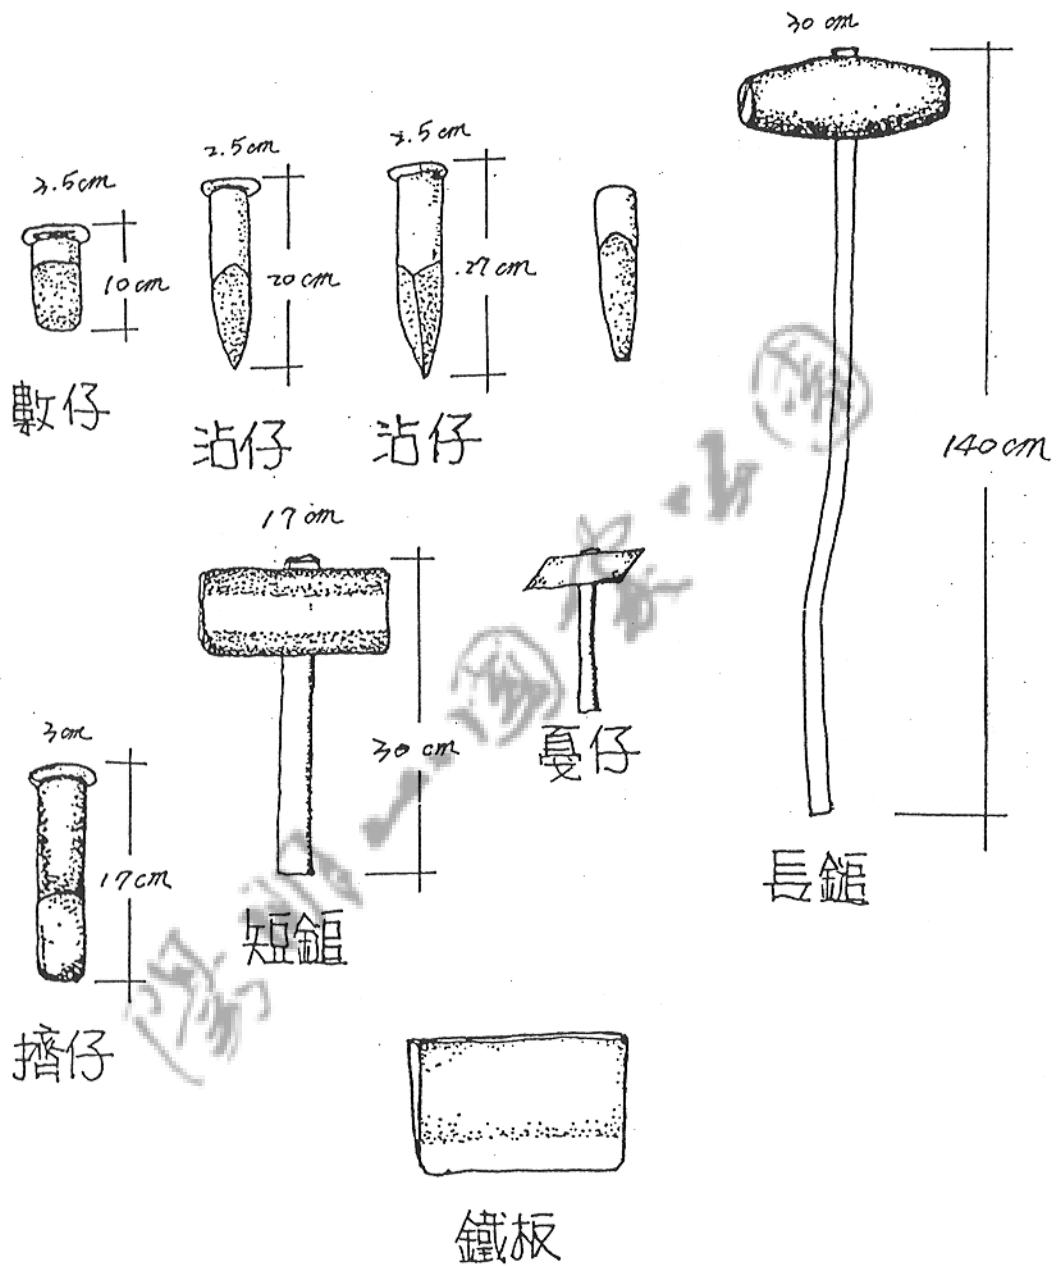
圖 4-1 打石工具

昔日從事打石工作的師傅們，所使用的打石工具皆是自製的，工具有：長錘、短錘、鑿仔（念法如沾仔）~~、~~樺仔（念法如擠仔）、~~木~~撓仔（念法如數仔）、鐵板、噴仔、石籤...等（圖 4-1）。長錘，柄長約一公尺，握柄以藤製成，取其彈性藉以增加打石的力道。短錘，與長錘頭部形狀相同，但柄長僅 30 公分。~~、~~斬仔，頭部呈尖嘴狀的圓柱形或八角形小鐵件，通常左手持之，右手拿短錘，用來鑿洞或修飾石塊上不平整的部份。~~、~~樺（擠）仔，頭部呈扁平狀之長條形小鐵件，長約 20 公分，鋒口較鈍，常與鐵板相互運用。~~、~~撓（數）仔，類似~~樺~~仔，但較短，約十公分長，鋒口較利。噴仔，大小類似短錘，用以修整石塊的表面，陽明山教師研習中心入口玄關的兩根八角形石柱，表面光滑有如砂紙磨過，便是使用這種工具。石籤，用來撬開經過敲裂，但還沒有完全分離的石塊。若要鑿開一塊石頭，必須這些工具交互使用才能成功。例如要鑿開一塊 20 噸重的大石，必須考慮石塊紋理與石料用途，決定切割石塊的方向。打鑿前先找出最薄的地方，沿一直線用斬仔鑿 15 ~ 20 個小洞，再將~~撓~~仔或~~樺~~仔插入洞口，以長錘反覆敲擊，此時須注意對於每個~~撓~~仔的施力要平均，但讓石塊裂開的一擊，必須打在石塊較厚的內邊；若從較薄的外邊敲擊，則石塊會紛亂碎裂，徒然浪費石材而已。（若石塊堅韌，則須以~~樺~~仔配合鐵板才能撐開石塊）。依循此法，可將石塊分割成容易搬運的尺寸。分割石塊時，一般都是由上往下打鑿，裂口與地面垂直，這種方式叫「斂」，若是石塊深埋土中無法翻轉，則由橫面打鑿，裂口與地面平行，這種方式叫做「抬」。

鄭先生說：當年從事打石工作時，他與一般的打石師傅一樣，所用的工具都是自製的，工具一共有五種：長錘、短錘、鑿仔（唸法如沾仔）、樁仔（念法如擠仔）、撓仔（念法如數仔）。長錘，柄長約一公尺。短錘與長錘頭部形狀相同，但柄長僅三十公分。鑿仔，頭部呈尖嘴狀的圓柱形或八角形小鐵件。打石時，通常右手拿短錘。左手持鑿仔，鑿仔是用來鑿洞或修飾石塊上不平整的部分。樁仔，頭部呈扁平狀之長條形小鐵件，長約二十公分，鋒口較鈍。撓仔，類似樁仔，但較短，長約十公分，鋒口較利。若要敲打一塊石頭，必須這五種工具交互運用才能成功。例如：欲鑿開一塊二十噸重的大石，必須先找出最薄的地方，順次用鑿仔鑿15～20個小洞，再將樁仔或撓仔插在洞口，以長錘敲打，大石便裂成兩大塊。依循此法，可將石塊分割成容易搬運的尺寸。分割石塊時，一般都是由上往下打鑿，裂口與地面垂直，這種方式叫‘打’，若是石塊深埋土中無法翻轉，則由橫面打鑿，裂口與地面平行，這種方式叫做‘抬’。

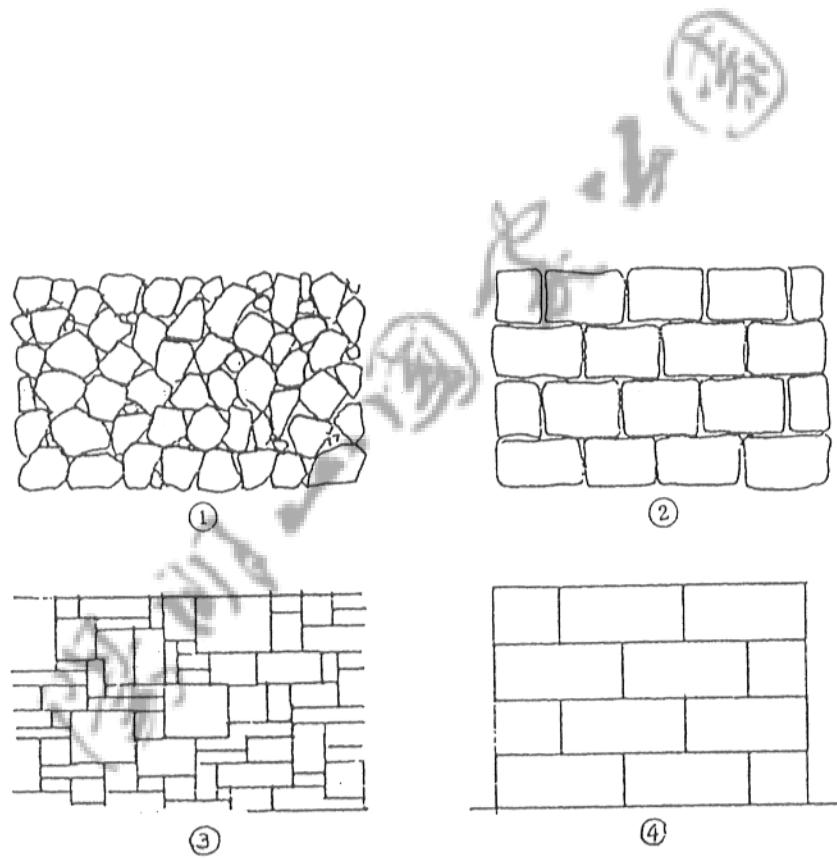
圖4-2 砌石工法

石材疊砌的工法，有下列數種方式（圖4-2）：

- 「1、亂層粗石砌：以圓石、卵石或不整形石堆砌而成，橫豎兩向均不對齊，砌石之原則在兩石間之凹谷中嵌入另一塊石，此塊石之大小與方向依凹谷之大小而定，惟務使砌入之石塊與原來之石塊間能嵌合牢固。完成之砌石成五圍砌、六圍砌或七圍砌。
- 2、整層粗石砌：此種砌石法，所用之石材同亂層粗石砌，惟砌石時每數層便有一層砌石之橫縫是整層，較富美觀，但結構上強度稍弱。
- 3、亂層方石砌：使用經過加工之塊石，石塊大小不予限定，砌好之石面橫豎兩向之接縫均不對齊。在裝飾上較富變化。
- 4、整層方石砌：使用經過加工且同樣大小之塊石，砌石方法同普通磚，橫縫對齊，豎縫間錯。」

①亂層粗石砌 ②整層粗石砌

③亂層方石砌 ④整層方石砌

依此看來，亂層粗石砌與整層粗石砌皆俗稱「雜卦」亦即亂石砌，亂層方石砌即俗稱的「番仔堵」，整層方石砌即俗稱的「官沿」（平砌）。除此之外砌石工法尚有人字砌、斗砌等。而且亂石砌通常不使用水泥砂漿或混凝土來砌築石塊與石塊間本身的嵌合，屬於乾砌法。較為考究的民宅才使用水泥砂漿或混凝土來砌築石材，這是屬於漿砌法。

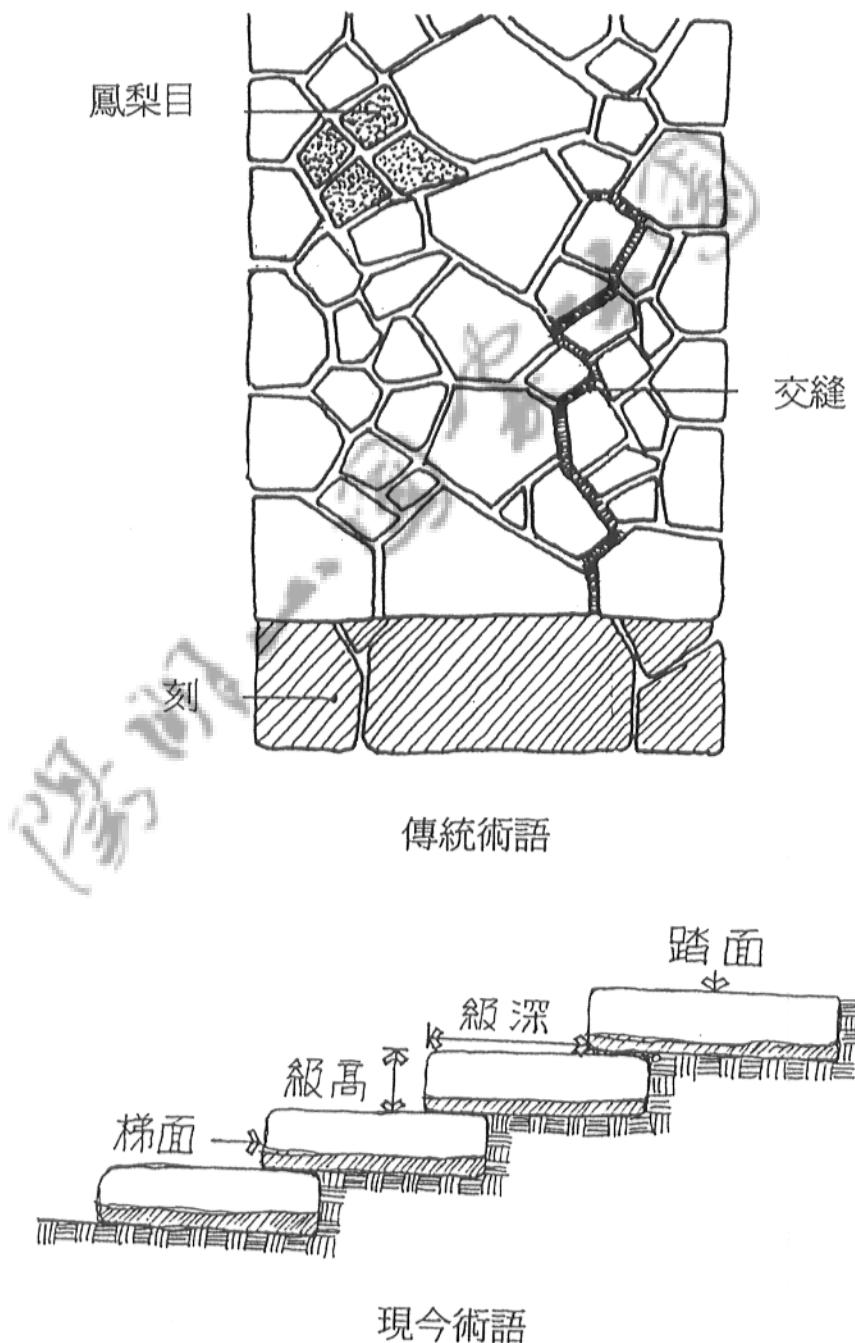
圖 4-3 修築石道的術語

昔日鋪路工程的技法要求並不像蓋石屋那麼嚴格。工程進行時，石材來源多取兩旁的大石，打碎後分成小塊，再讓鋪路師傅自行選用、修邊。師傅技法的優劣，就在於石材修邊的處理及石塊外露面的平整與否。關於修築石道的部分術語圖示如下（圖 4-3）。

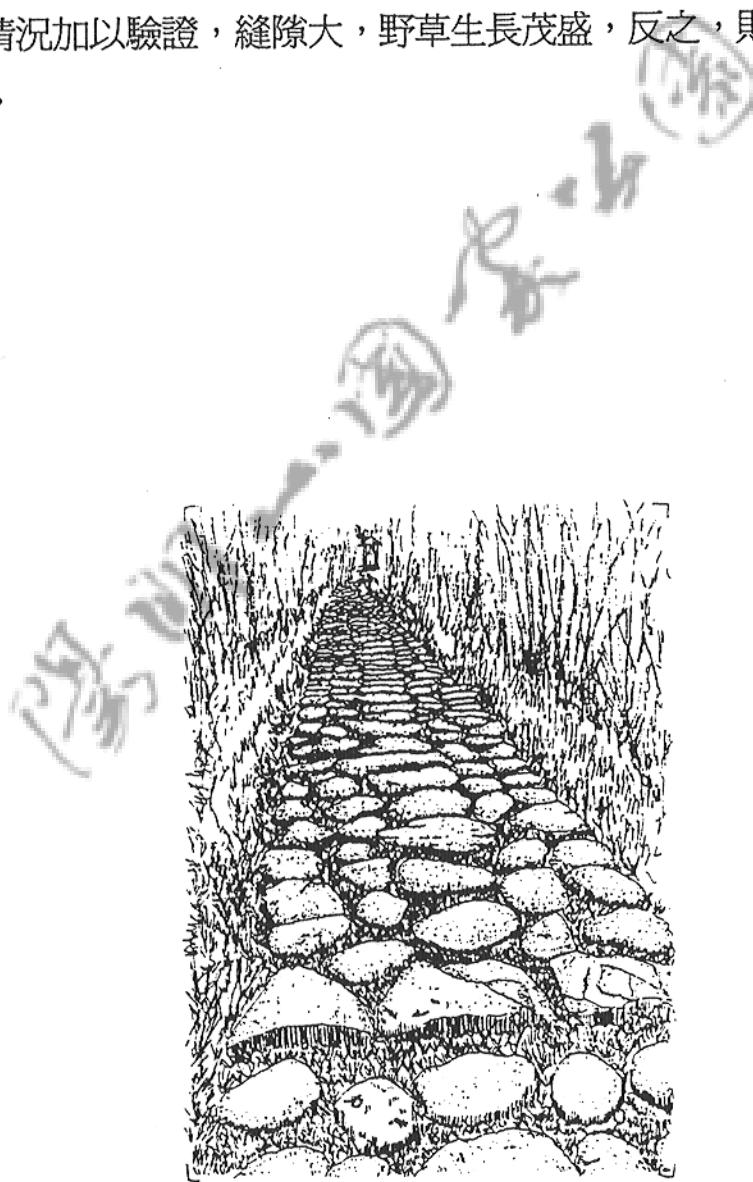
圖 4-4 新鋪卵石步道現況

道最外側的石材，多為五角形，外緣修齊，做為邊界之用，規格又比前者稍大。寬約 120 ~ 130cm 的石階步道為例，自中央到兩旁的石材依序為大一小一中的型式，石塊間彼此密合，縫隙很小，走起來穩當舒適。近期鋪設的步道卻以卵石取代原有的安山石材，卵石為圓弧形，每一卵石相互接合時留下的剩餘空間相當大，尤其當三塊卵石排列一起時，中間會留下三角形的凹洞，行走相當不便（圖 4-4）。上述石材的差異，也可從石塊間小草生長的情況加以驗證，縫隙大，野草生長茂盛，反之，則野草生長稀疏。

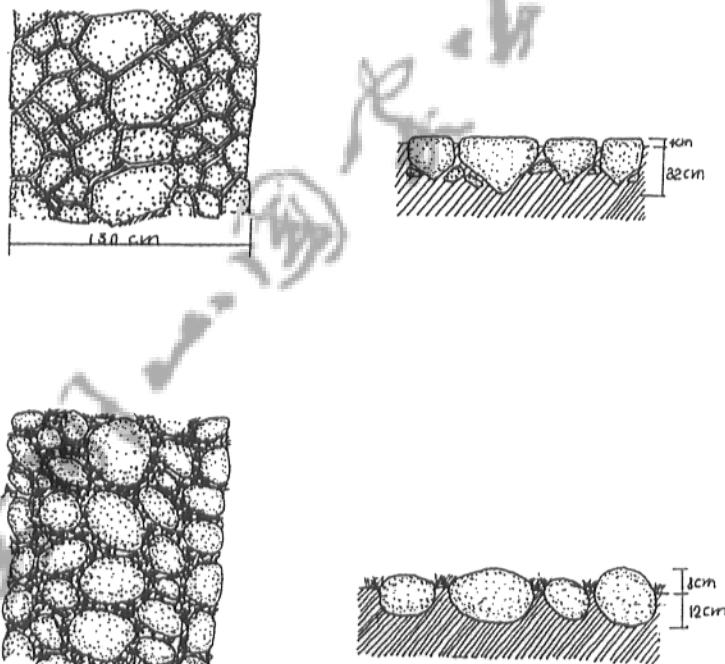
圖 4-5 今昔步道之比較

6. 舊有石道的中央石塊踏面是平的，露出地面的高度約僅 4cm，而埋入的深度大約是 32cm，埋入深度約是露出地面的 8 倍，有些較淺的石塊也達 5 倍之多。埋入部份多具有稜角，如鋸齒般與土地嵌合，踩踏時不易鬆動。勘查時發現石塊下方常墊一些小石（塊石、楔石），來解決施工時遇到的咬合問題。新近鋪設的卵石步道，表面呈圓弧狀，走起來很容易跌倒，石材露出地面約 8cm，埋入地下約 12cm，兩者比例約 1 ~ 1.5 倍。埋入部份呈圓弧狀，咬合力不足，當然容易鬆動（圖 4-5）。

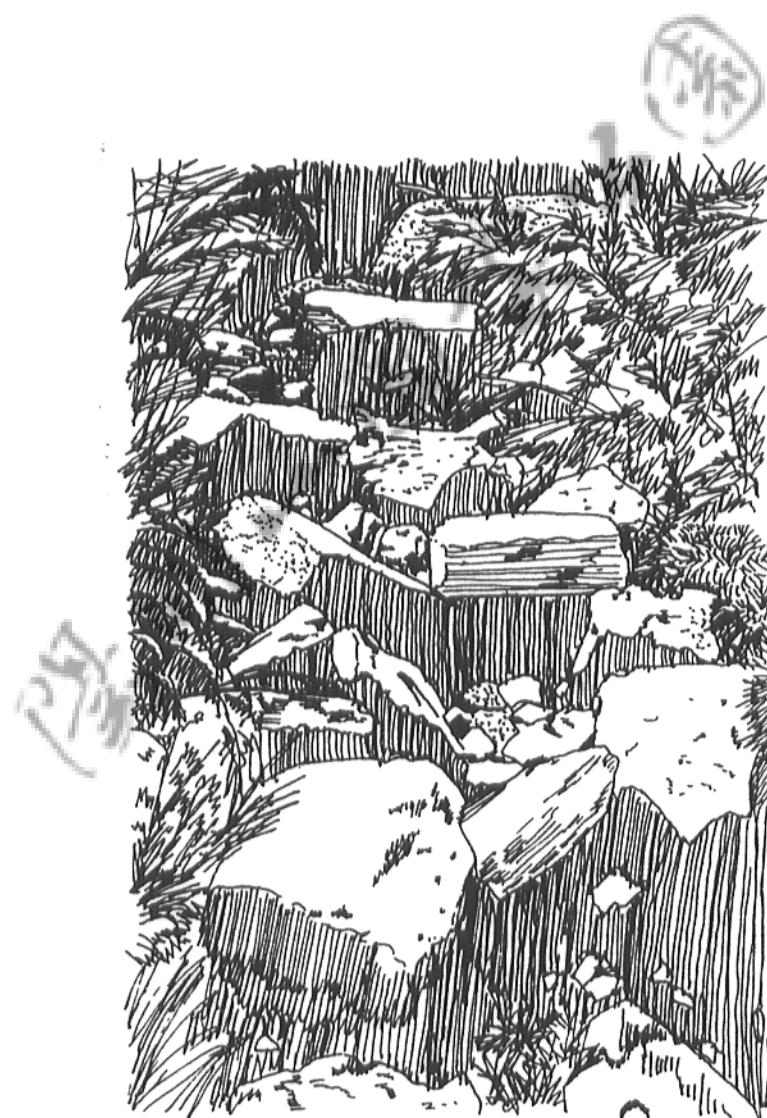
圖 4-6 破損石階示意圖

斜坡之處，以石階來處理。斜坡鋪設的石塊，俗稱「張石」，日語發音「Haliishi」，施工法與平坦路面大致相同，踏面必須維持水平，不能有太大的斜度。每階之間遺下的多餘空間需以石塊、水泥混合加以填塞。每階的深度俗稱「刻」，一刻的長度在 36 ~ 39cm 之間。石階常因逕流漫溢，以致崩壞破損（圖 4-6）

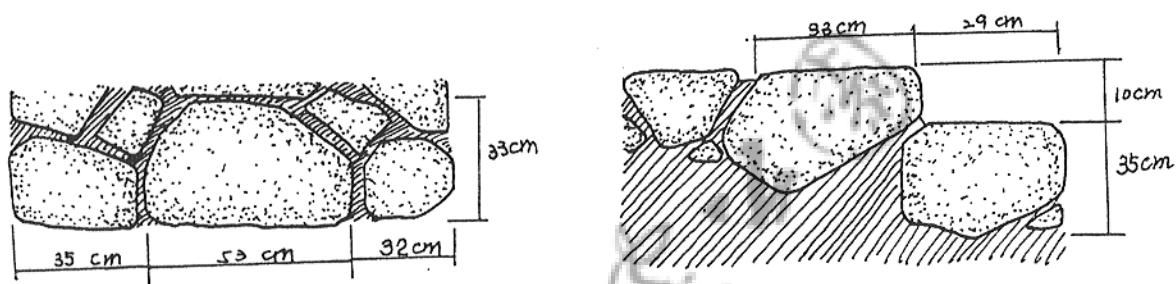
圖 4-7 石階鋪設法之一

(1)、以三塊石材堆砌而成，中央大，兩側小，中央石塊至為重要。調查十九段石階，中央石塊最寬 85cm，最窄 45cm，深度在 25 ~ 55cm 之間，石塊露出地面約 10cm，埋入土內約 20cm，石材之間是以上壓下的方式相接的（圖 4-7）。

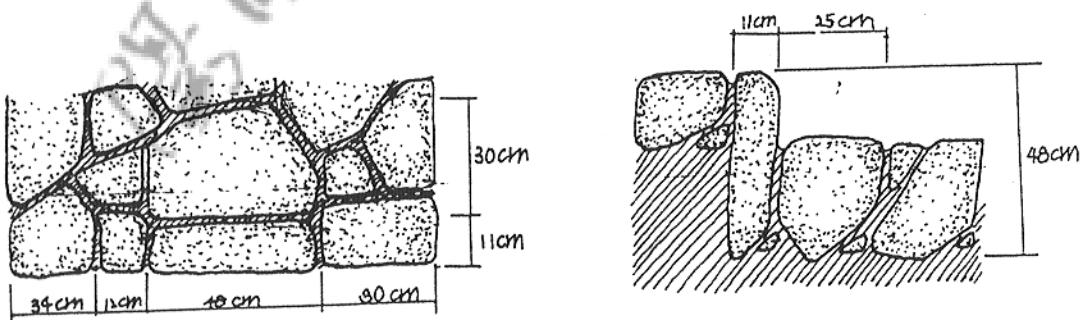
圖 4-8 石階鋪設法之二

(2)、另一種方式，中央石塊看來並不大，呈一長條狀，卻以直立插入土中的方式處理，功能類似擋土牆，級高 10cm，土中的部分約 35cm（圖 4-8）。

調查 60m 舊有步道，總計 19 段石階，第一種方式 17 階，第二種方式 2 階。

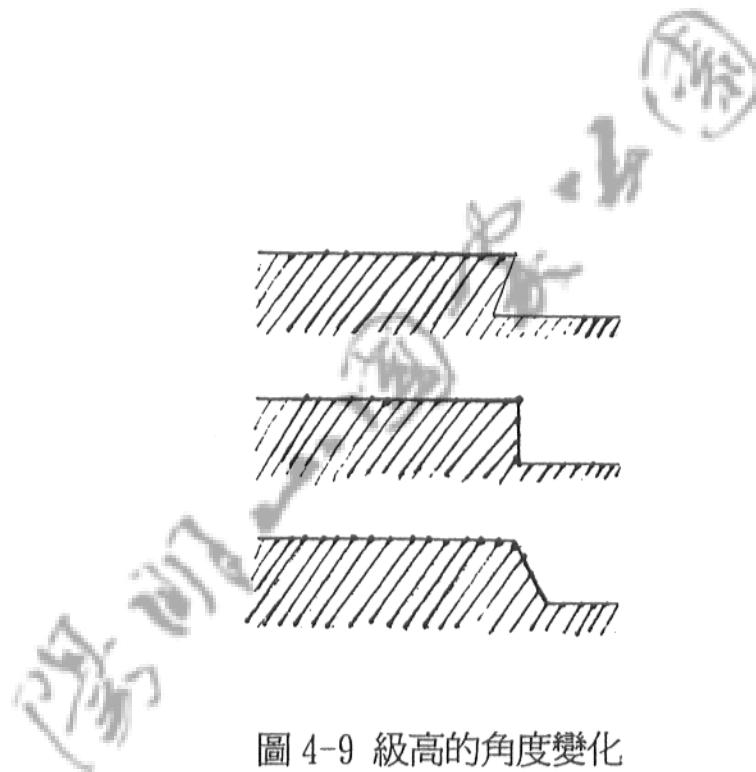
圖 4-9 級高的角度變化

(3) 石階的垂直面（級高）與踏面之間角度的變化，會使行人有不同的感受。當垂直面向內傾時，踏面石材所呈現的銳角，產生足夠的摩擦阻力支撐行人前進，不致滑倒。垂直面為 90 度時，效果相同。但若向外傾斜，則呈一鈍角，所能提供的摩擦力不足，很容易使人跌倒。一般民宅疊砌階梯時多會留意這點，但在天然石材修築的步道卻常被忽略，需要多一點心思。多作一個改善步驟，工程便更完備（圖 4-9）。

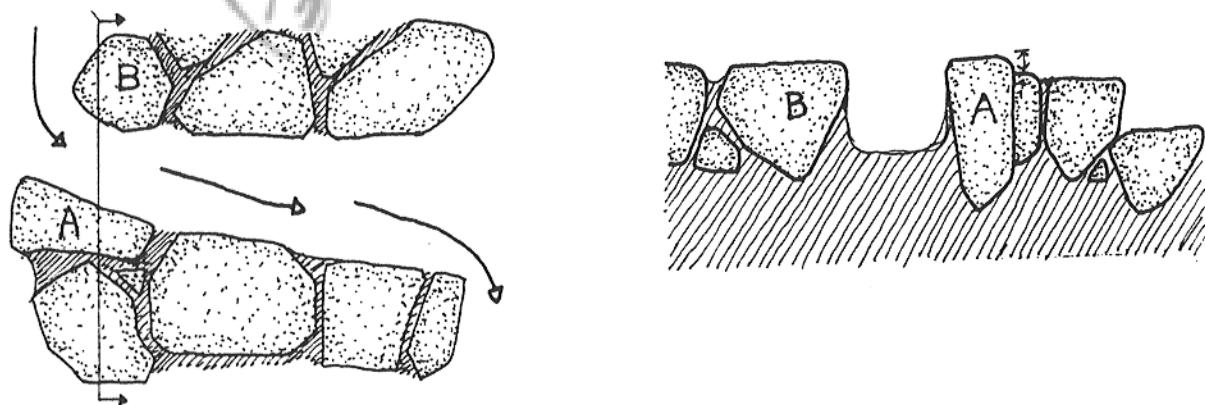
圖 4-10 排水溝剖面

(1) 橫向排水溝，寬度約 30cm，深約 20cm，與兩旁的排水溝並非垂直，而是有點斜向，類似「卜」字形的水道。面迎流向的最邊緣石塊（A）需較其它為高，且向外側伸出一些，目的是將山壁側的水經由橫向排水溝，導入山谷側，而對面的石塊（B），則向內縮入且呈圓弧狀，更彰顯這項功能（圖 4-10）。

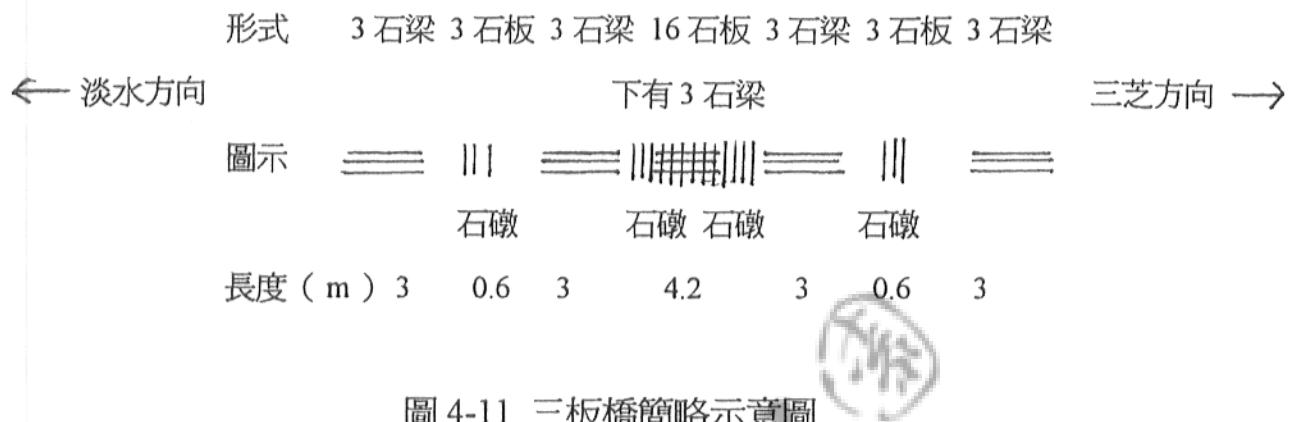
圖 4-11 三板橋簡略示意圖

陽明山區的石梁石礅橋現今僅存一座，那便是位於北新庄的三板橋，建於清朝同治十年（1872），距今已有 125 年的歷史。橋長約 17.4m，分由石梁（每條長 3m）與石板連成。橋面由石梁三條併成，寬約 120m。下方的石礅則由五條石梁合併，橫直交疊五層壘成。總計，石礅有四座，石梁有五段。尤其特別的是

中段的石礮係利用河道中既有的巨石，於其上方疊砌石條而成。
(圖 4-11)

魚路古道的許顏橋，或許近似北新庄三板橋的這座石梁石墩橋，因為河流中央留有巨石，可能是昔日石礅的底座，加上在下游偶爾沖刷出土的人工加工石材，均係長形石條而非方形石塊。是以，石梁石礅橋較有可能為許顏橋的原型。

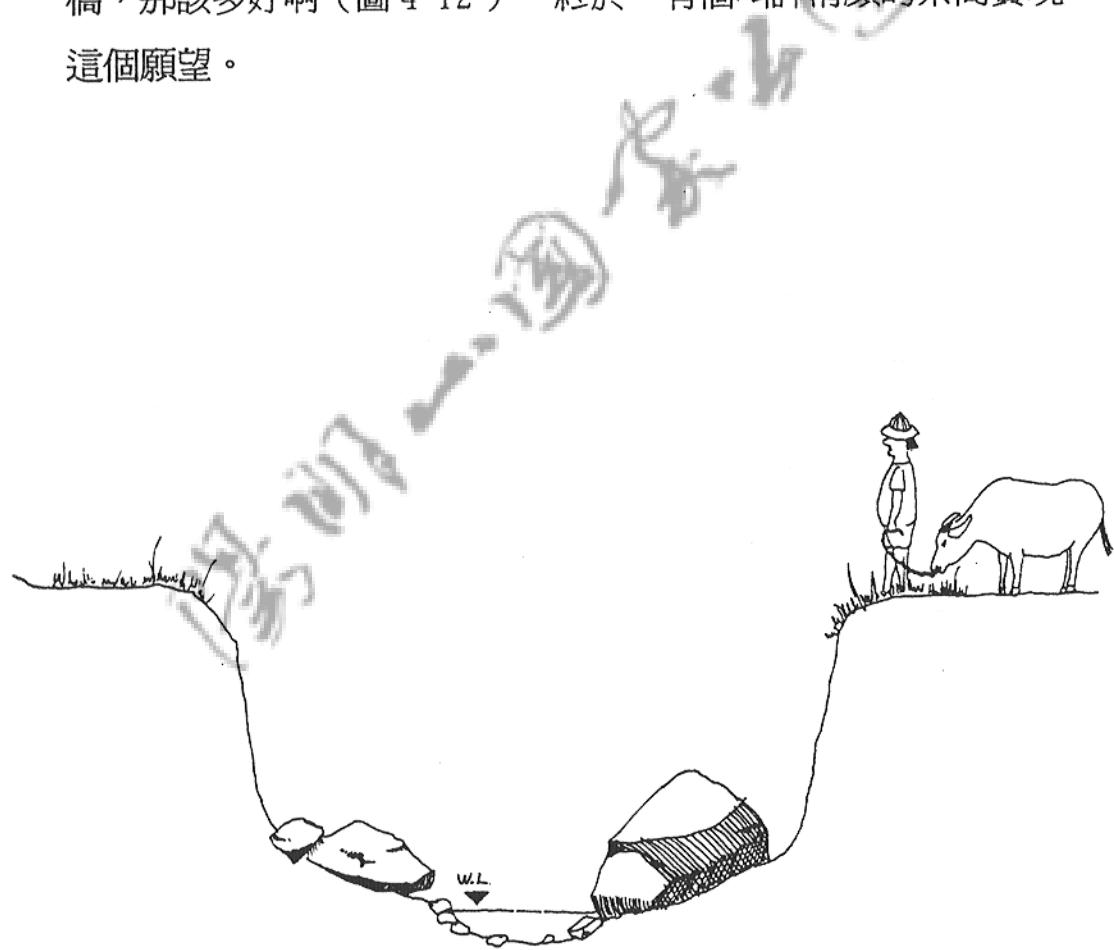
圖 4-12 溪流剖面

上磺溪的水量在冬季與春季特別豐沛，無論是擔茶、擔魚、擔硫磺的人，或是農民牽牛涉渡均甚不便。大家常想，如果有座橋，那該多好啊（圖 4-12）。終於，有個叫許清顏的茶商實現這個願望。

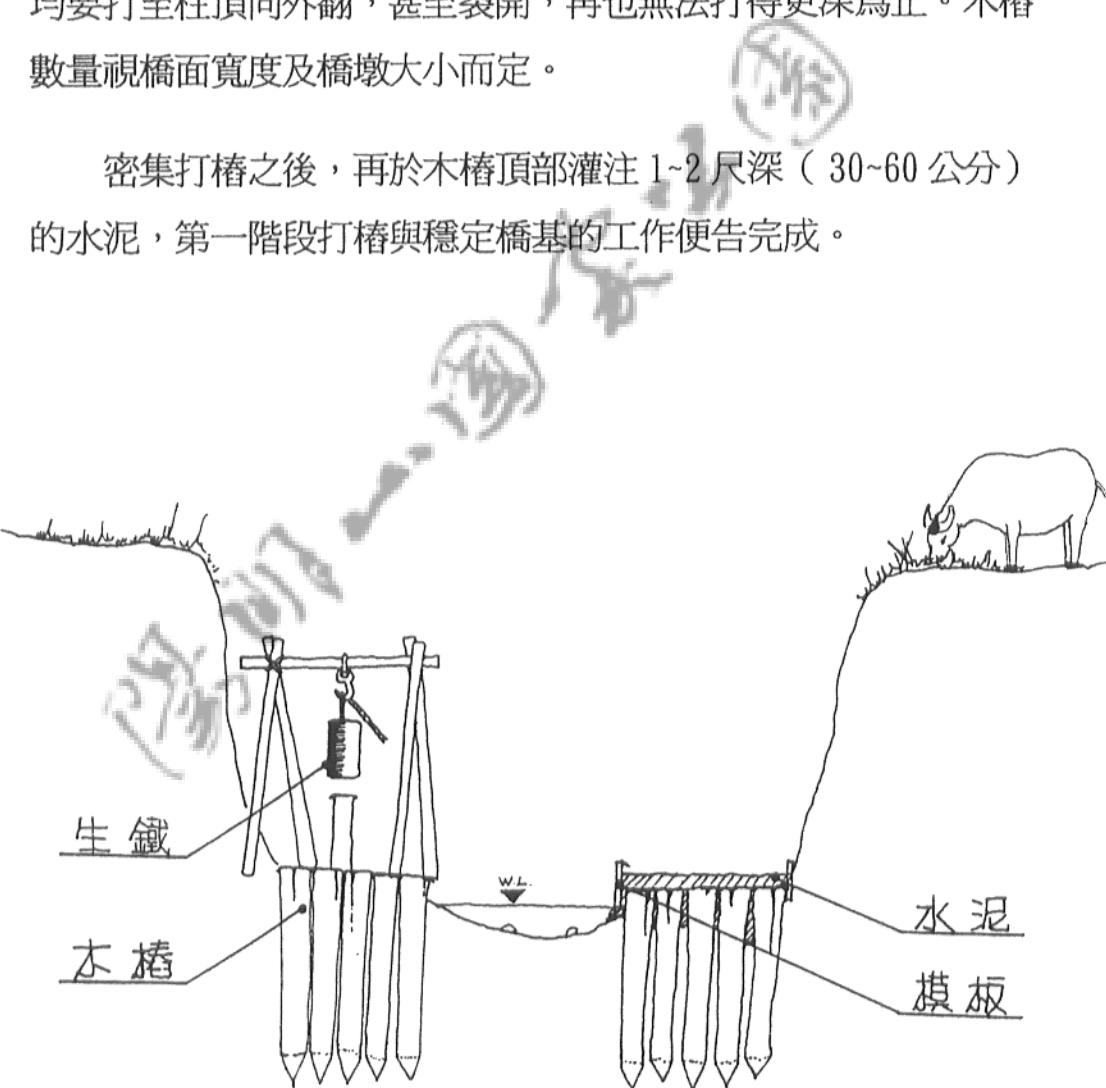
圖 4-13 建造石拱橋的第一步驟—打椿與穩固橋基

1、首先打椿並穩固橋基（圖 4-13）

先將長 1 丈 2 (1 丈 2 = 12 尺，約 360cm)，直徑 5~6 寸 (15~18cm) 的松木或柏木，浸泡白蟻油 (預防白蟻啃食木材用) 後，將一端削尖再以「生仔」 (生鐵) 垂直打入地下。「生仔」是以生鐵製成的圓柱體，高約一公尺，重約 150 公斤，頂端有環鉤。打地基時，用繩索將生仔吊起，3~4 個人施作，每根木椿均要打至柱頂向外翻，甚至裂開，再也無法打得更深為止。木椿數量視橋面寬度及橋墩大小而定。

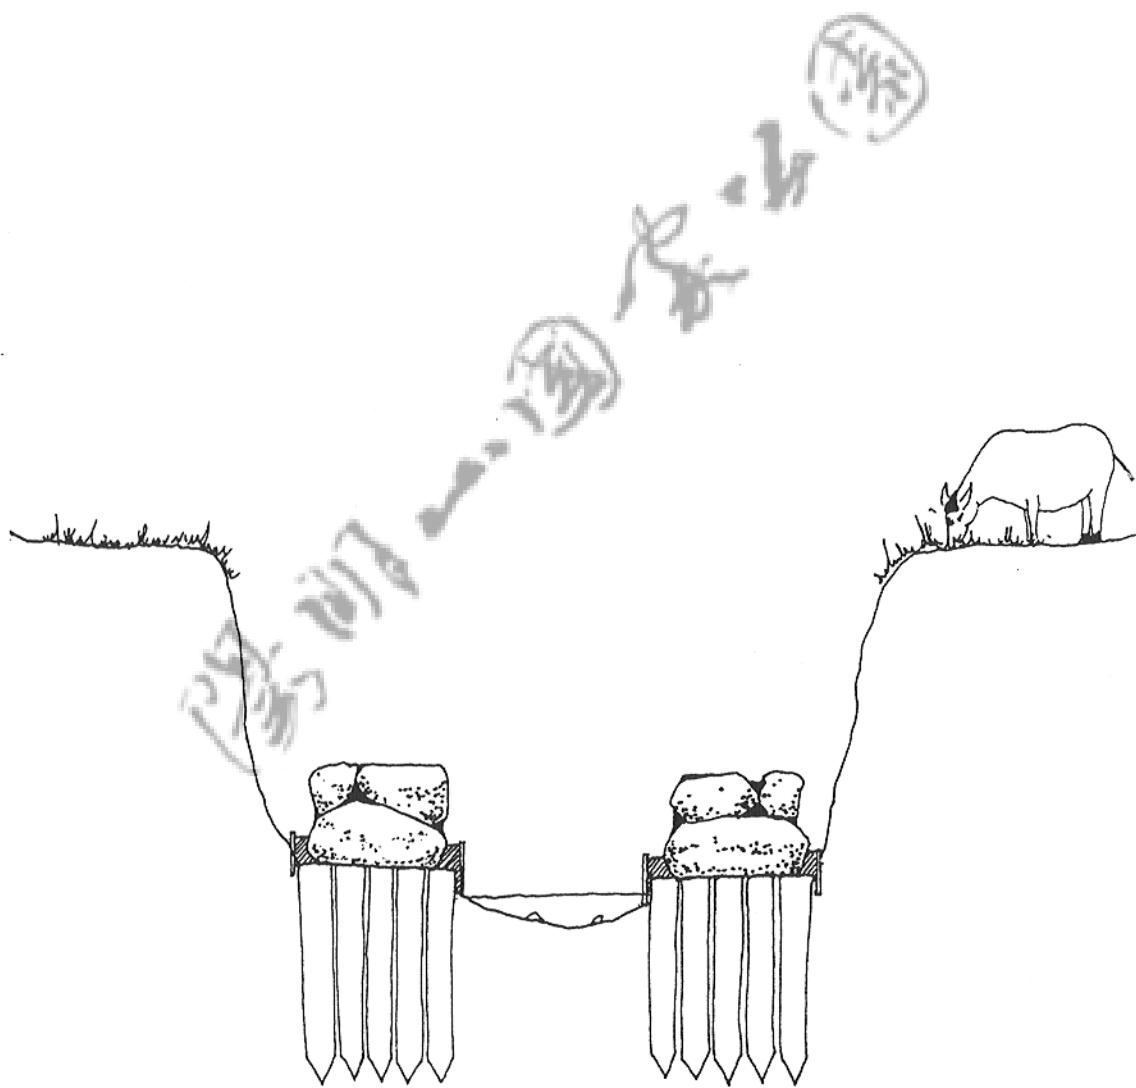
圖 4-14 建造石拱橋的第二步驟—堆疊橋墩

2、堆疊橋墩（圖 4-14）

在水泥未乾前，取長 55cm、寬 40cm、高 30cm 的石材，採用沿的砌法堆疊橋墩。石塊與石塊間以水泥黏合，堆疊的高度視水面和路面的高差而定，並且要考慮彎拱可能的高度。石縫間的水泥乾後，第二階段的堆疊橋墩便告完成。

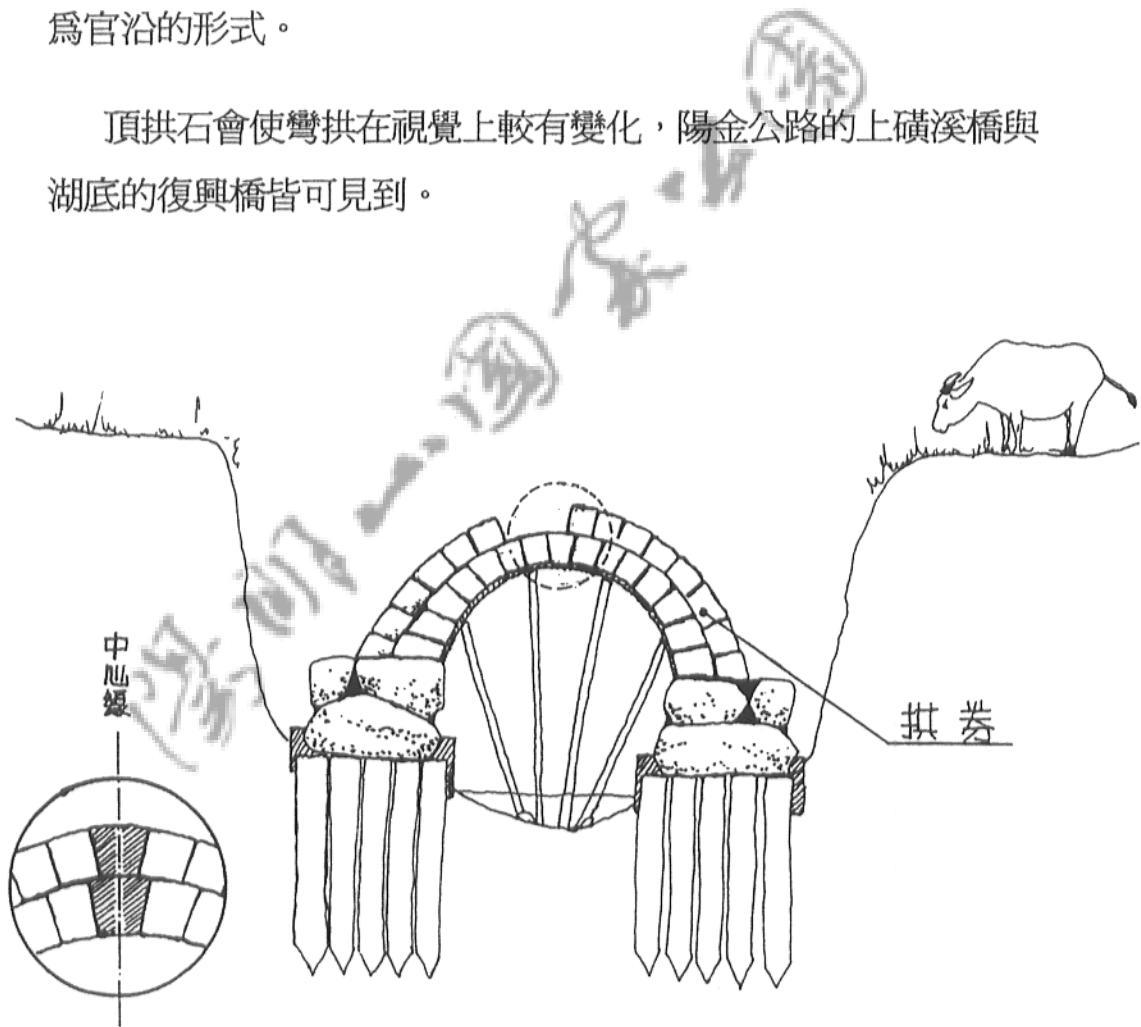
圖 4-15 建造石拱橋的第三步驟—搭設拱架與砌拱

在橋墩上搭設半圓形的拱架（模板），然後進行砌拱（圖4-15）。

砌拱時，由兩側往中央堆疊，拱石之間的縫隙以水泥黏合。使用的拱石須同等大小，以中心線為準，兩側的拱石數須相同。無論是一層或兩層彎拱，中央皆插入一塊頂拱石。彎拱的疊砌多為官沿的形式。

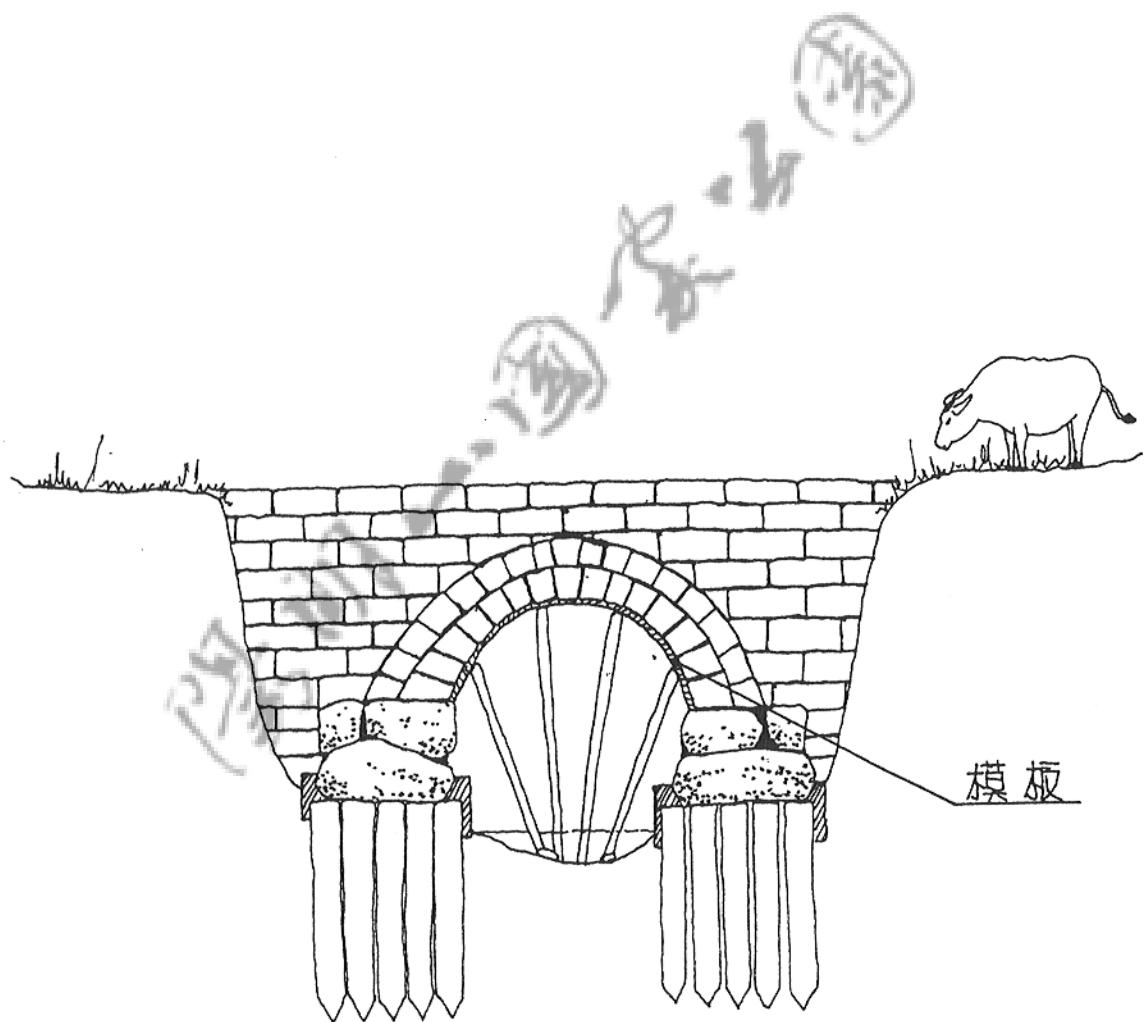
圖 4-16 建造石拱橋的第四步驟—砌築邊牆

4、砌築邊牆（圖 4-16）。

待拱石之間的水泥乾硬後，兩側各砌邊牆。邊牆除了採用官沿的形式外，也可選擇雜卦的砌法。邊牆完成後，兩牆之間填以砂、石或土，並予夯實，再逐漸與兩側道路銜接。

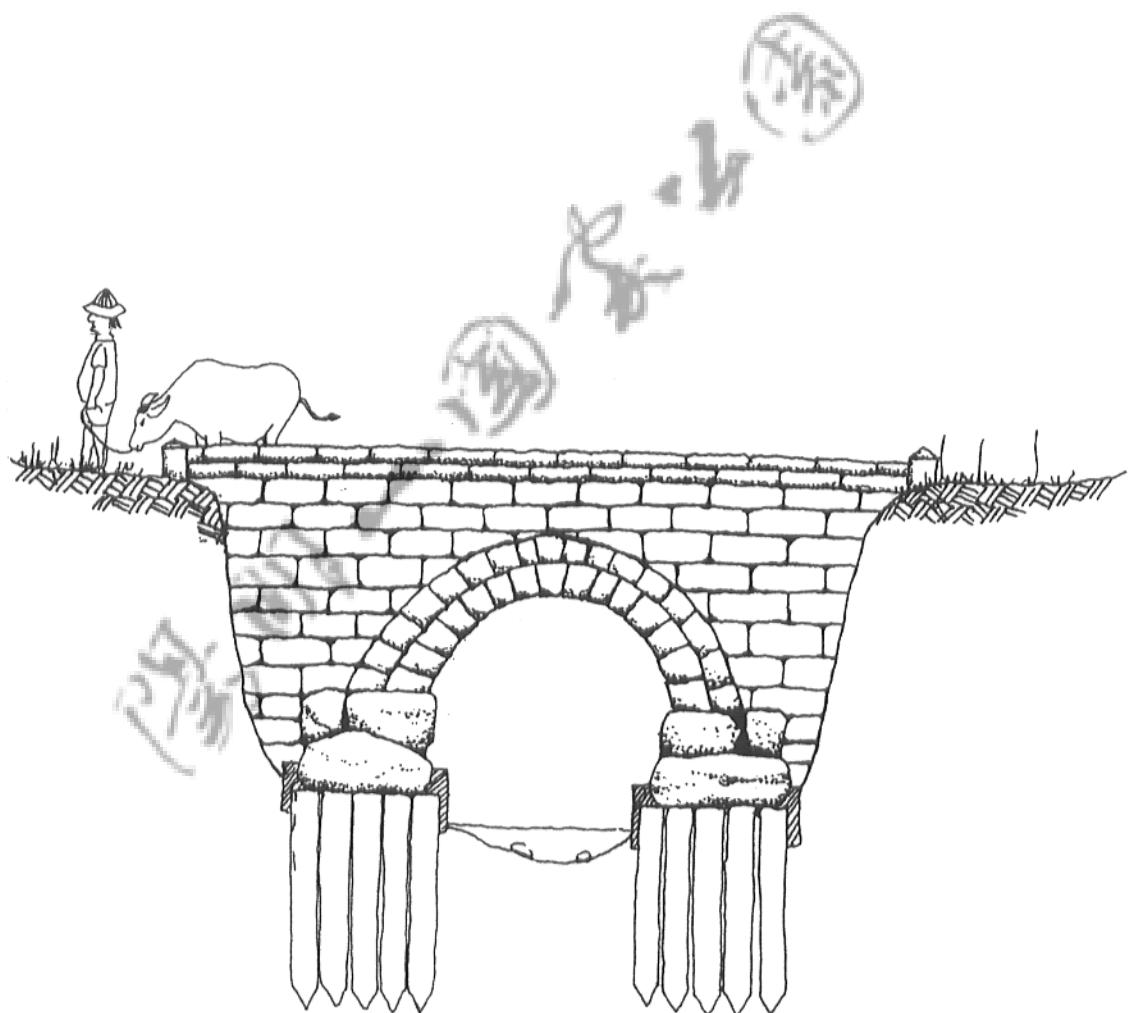
圖 4-17 建造石拱橋的第五步驟—修飾欄杆及橋頭

5、修飾欄杆及橋頭（圖 4-17）

邊牆上方以石塊疊砌約 30 公分高的護欄，兩端並以尖錐頂的四方柱作為橋頭，橋上並舖設石板。於是，一座石拱橋便完成了。

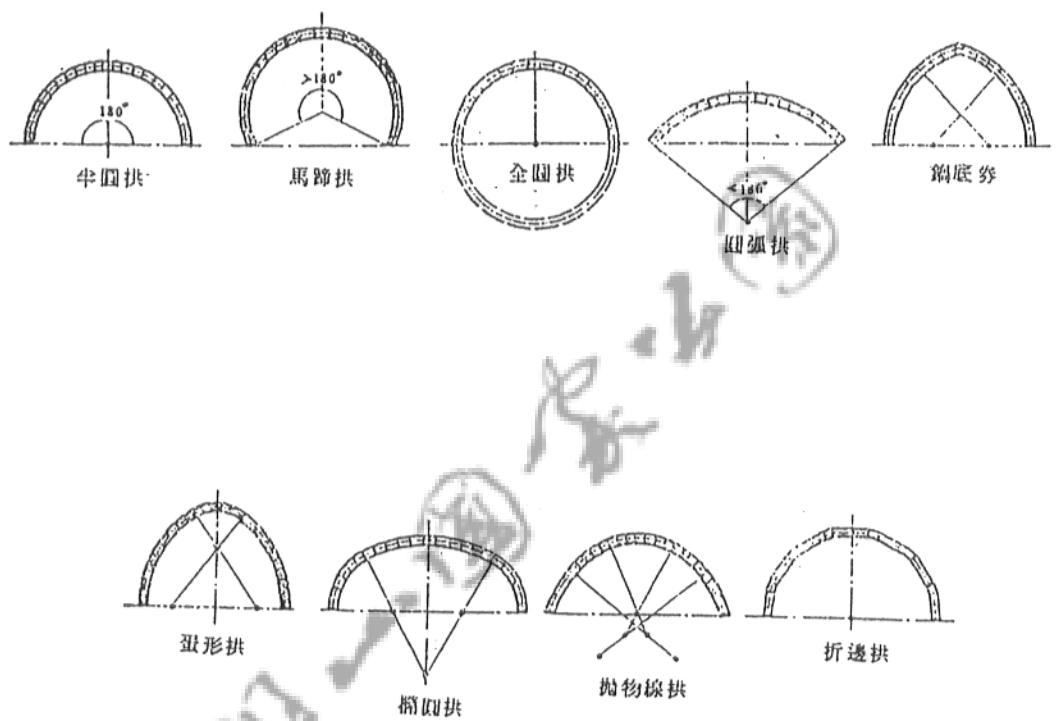
圖 4-18 石拱橋券形種類圖

「石拱橋的券形種類繁多，有半圓、馬蹄、全圓、圓弧、鍋底、蛋圓、橢圓、拋物線及折邊拱等（圖 4-18）。

半圓拱是最普遍採用的拱券。半圓拱之所以拱跨不能過大者，因為橋面將隨之而增高，除非地形合適，否則上下橋殊為困難。江南水鄉的半圓拱，實際上並非半圓，而往往將圓心不明顯地增高於拱腳，拱券略大於半圓，即拱心夾角略大於 180 度，這是出於建築視覺和順的要求。

馬蹄拱是明顯地大於半圓的拱，拱心夾角一般約在 200 度左右，浙江紹興的一些單拱橋都是屬於此種橋型。圓弧拱取圓周上小於半圓的弧段，即拱中角小於 180 度。

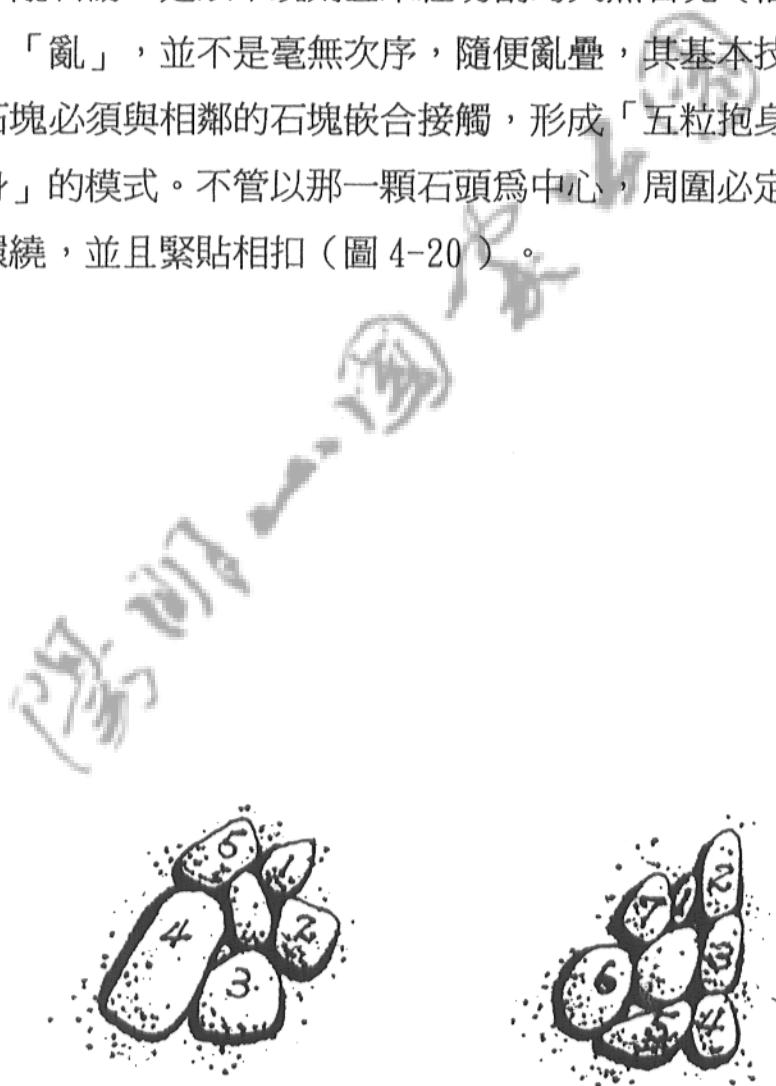
圖4-20 石砌牆身模式圖

亂石砌，是以不規則且未經切割的天然石塊（俗稱野石）砌成。「亂」，並不是毫無次序，隨便亂疊，其基本技巧就是新疊的石塊必須與相鄰的石塊嵌合接觸，形成「五粒抱身」或「七粒抱身」的模式。不管以那一顆石頭為中心，周圍必定有4~7顆石頭環繞，並且緊貼相扣（圖4-20）。
