陽明山國家公園魚路古道規劃

內政部營建署陽明山國家公園管理處委託

中華民國國家公園學會執行

中華民國八十四年十二月三十一日

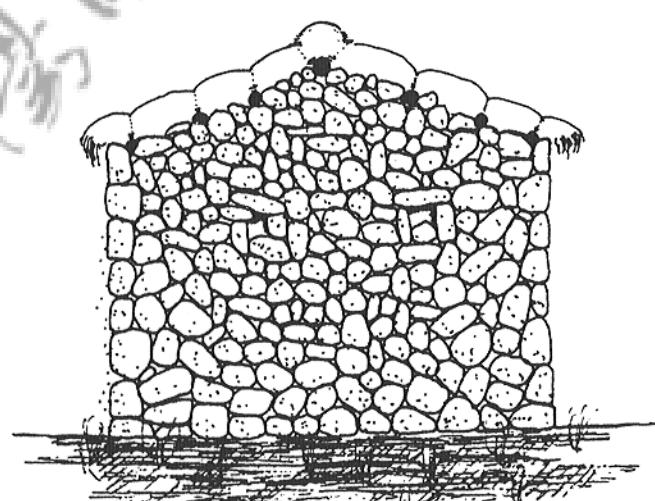
圖 4-21 石砌石牆示意圖

作為屋身的石牆常由二層石塊砌成，上下石塊彼此略有空隙，但內外二層石塊之間還要填塞小石與土漿，目的係將石塊間的空隙填滿，再經夯實之後，便具有防風擋雨的功能（圖 4-21）。至於背倚土坡的石牆，通常只須疊砌一層石塊即可。

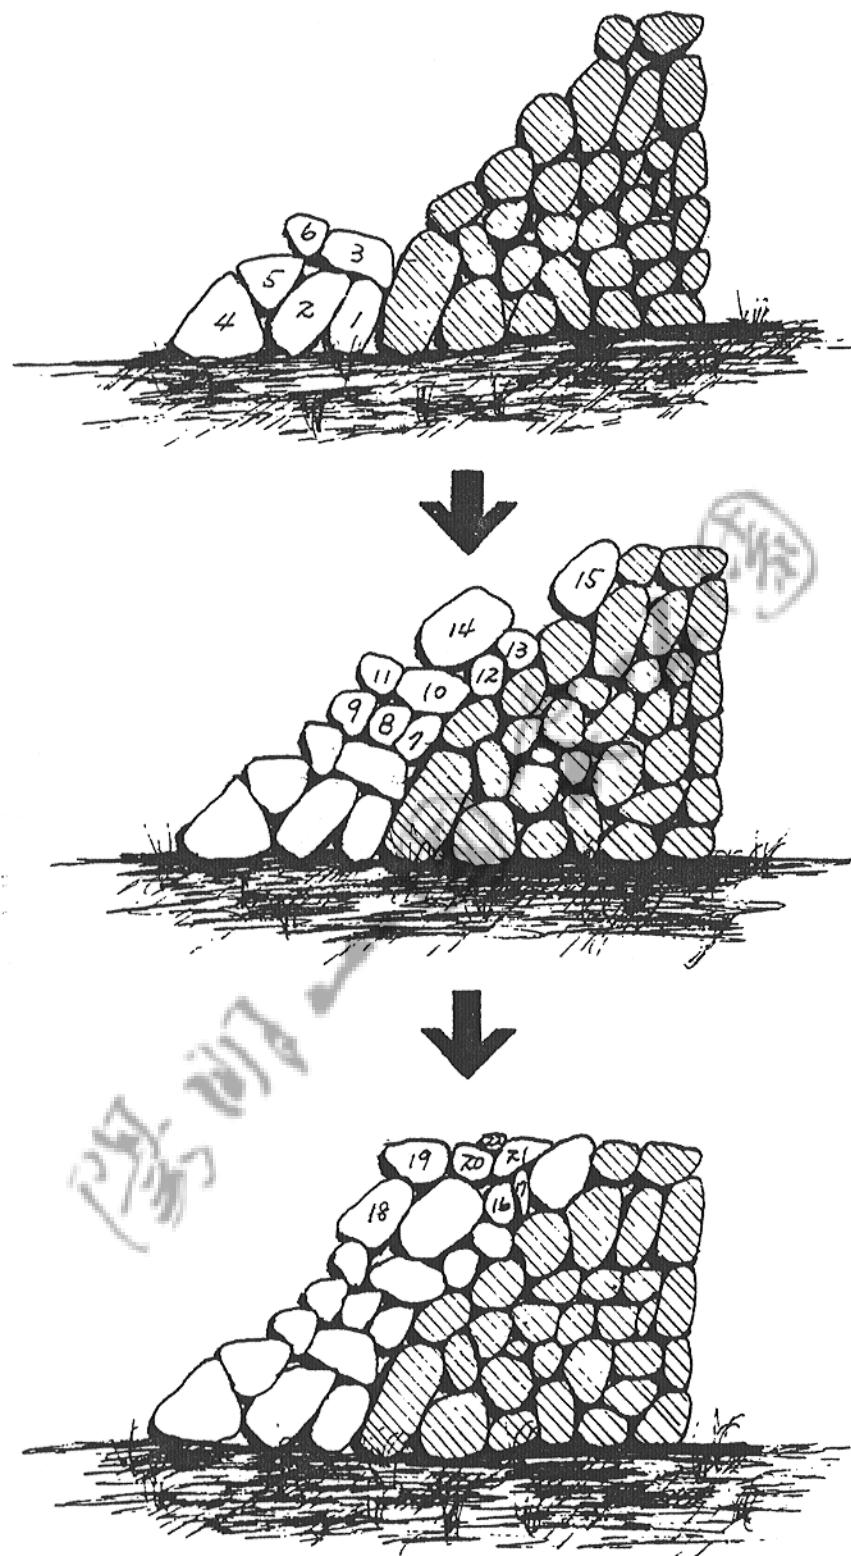
圖 4-22 亂石砌石牆堆疊順序

調查訪談時，巧遇賴在先生正疊砌石牆，我們於是仔細觀察並記錄堆疊順序（圖 4-22）。不規則的野石放置時，必須留意石塊的形狀與大小，使其相互嵌合，才會穩固。

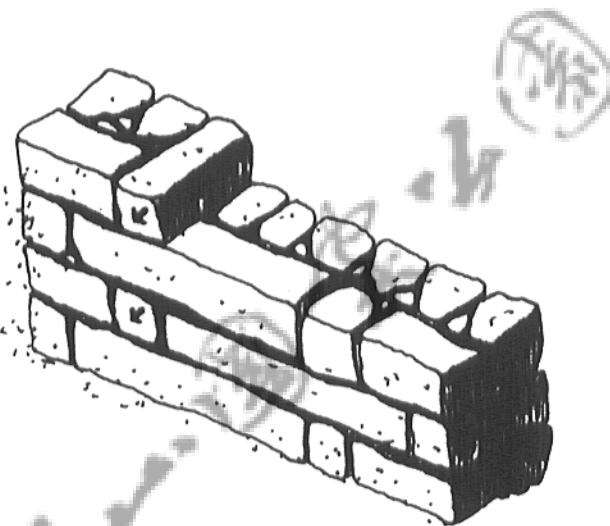
圖 4-23 交疊（交丁）砌成的門框

石屋在每個位置有不同的砌法及選石的原則。門框的石塊常選用較大且四方形的石材，以交疊（交丁）的方式砌成。在一塊寬約 8 寸的石塊上橫跨二塊 4 寸寬的石塊，然後交互變換，連續重覆（圖 4-23）。門楣的部份，通常以一長條石砌成。

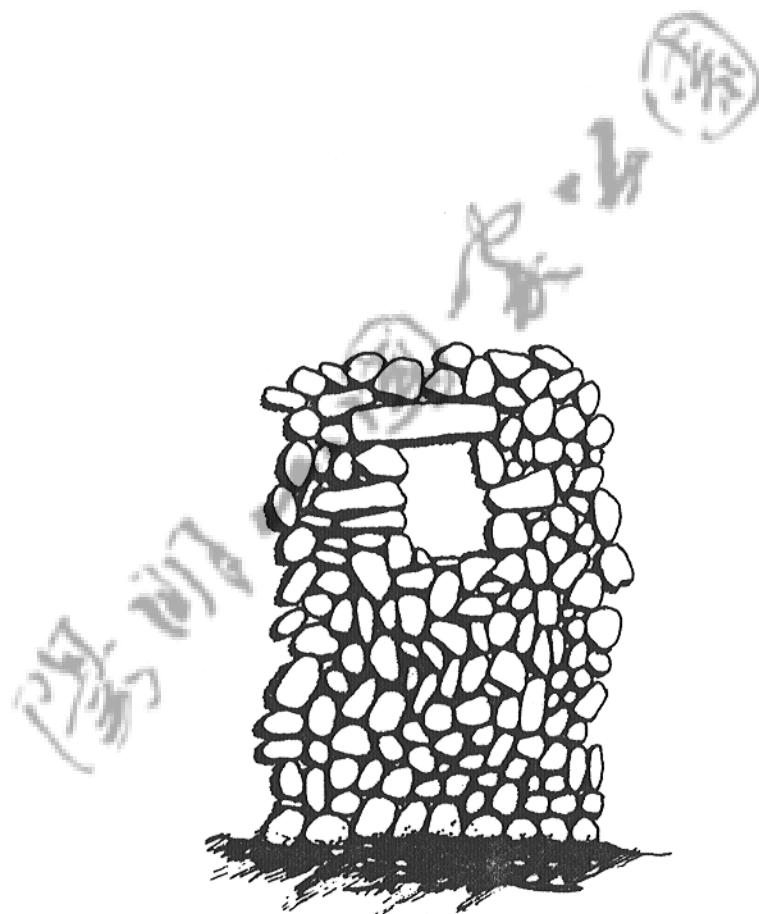
圖 4-24 亂石砌窗戶示意圖

窗的形式與門略同，上方以一長條石橫置，兩側則與砌牆之法相同。窗的大小約為 30×40 公分，窗框離地約 80~90 公分（圖 4-24）。窗戶的目的在通風，洞門小，平日毋需掩蔽，若遇颱風才稍加木板遮擋。廚房灶上通長常有一個小窗，窗框下方的石塊略向外為傾斜，此為方便主婦傾倒廢水的倒水口。

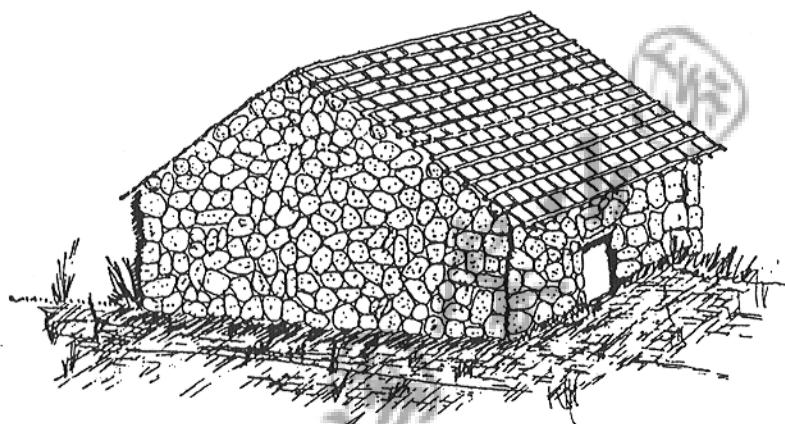
圖4-25 屋頂的第一步驟—橫樑與桷仔

橫樑架好之後，便可繼續葺頂的工作。先鋪上垂直橫樑的竹子，俗稱桷仔竹。桷仔竹常取桂竹為材料，兩枝為一組，各以基部分別朝向屋簷，而以細長的尾端越過中脊，再首尾併合纏緊。越過中脊時，竹材需捶扁，但並不與中脊纏繞固定。桷仔竹與其他橫樑則以藤皮或竹皮纏繞固定。通常廳間約需16組桷仔竹，廂房則需17組。再於桷仔竹上方加鋪平行橫樑的竹子，稱為茅壓仔。茅壓仔與桷仔竹共同形成方格架的外觀，每格約為15cm×24cm(圖4-25)。

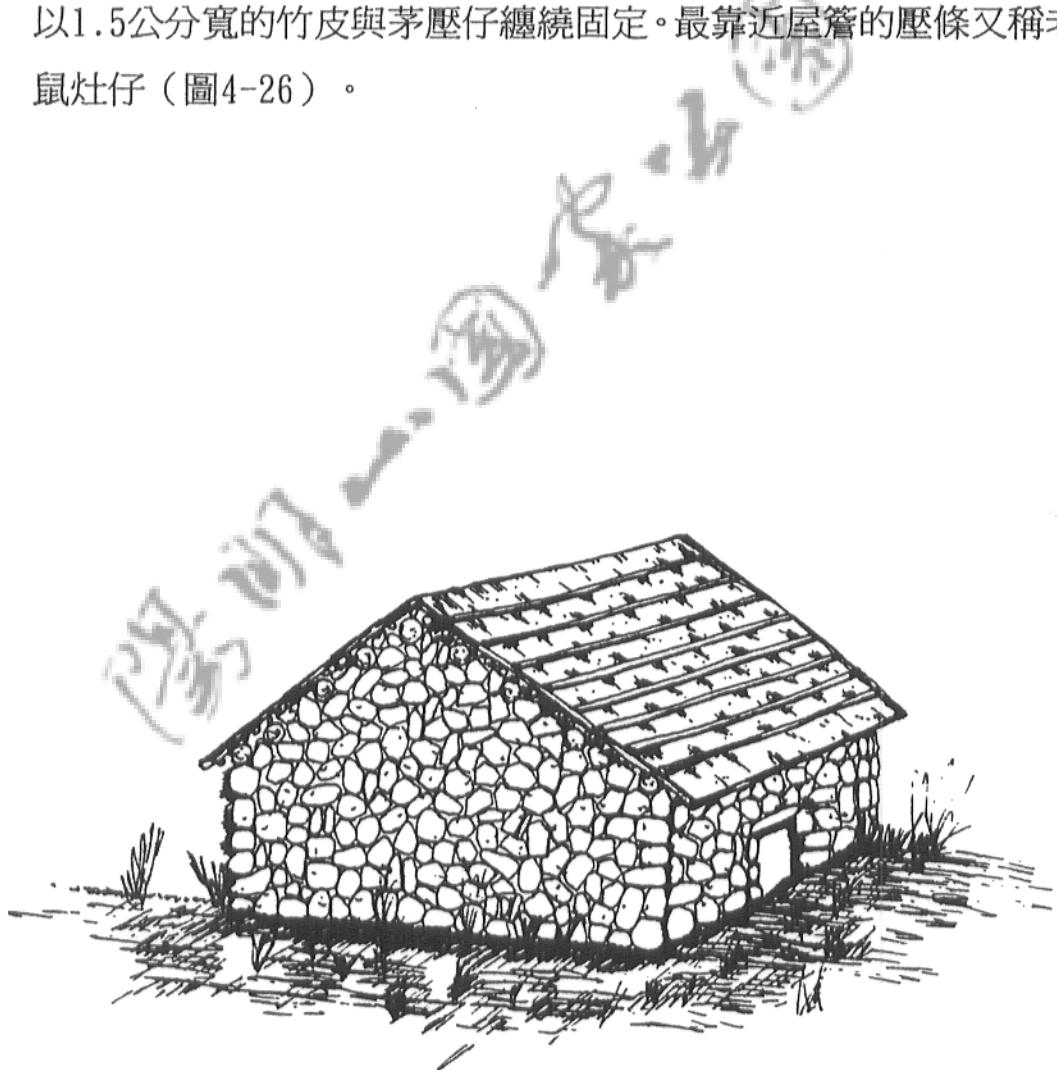
圖4-26 葦頂的第二步驟—鋪底

第二步驟在特別的廳間才有，普通人家的房屋並無這項作法。在垂直屋簷的方向續鋪一層竹^笄（竹身剖裂成片），材料亦是桂竹。桂竹因為竹材較平，受歡迎，而太粗或竹節突起的竹材則效果較差，故較少採用。平鋪的竹稱為鋪底，有時可用芒草、稻草代替。竹^笄之上，平行屋簷的方向放置竹製壓條。自屋簷向上算起二寸多處先放一支壓條，再往上每隔4、5寸再放一支，各以1.5公分寬的竹皮與茅壓仔纏繞固定。最靠近屋簷的壓條又稱老鼠灶仔（圖4-26）。

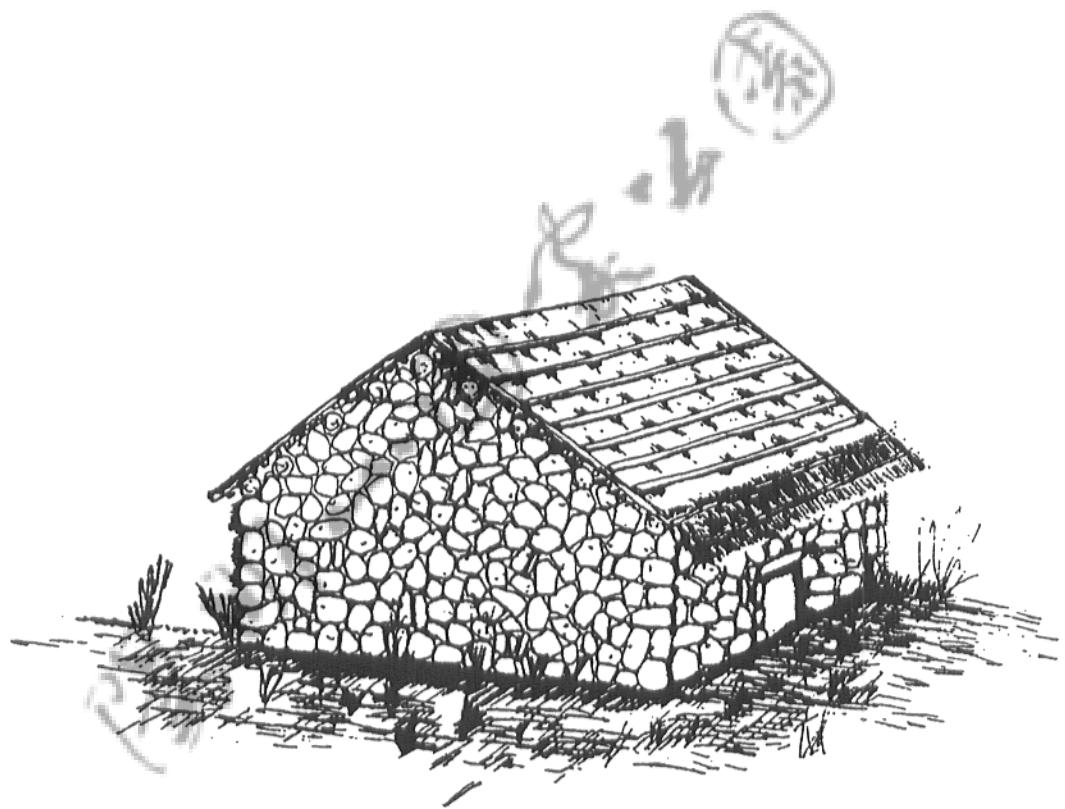
圖4-27 葦頂的第三步驟—鋪第一列芒草

芒草長度約 3-4 尺，方便拿取。鋪時要將芒草撫平呈一斜度，避免蓬鬆或凸翹。通常眾人排成一列，蹲站在樑上。由屋簷朝中脊方向移，對齊屋簷的第一列芒草須稈部朝下，葉尖朝上鋪好，作為基底。第二列芒草的稈部朝上，葉尖朝下，並且突出屋簷併排。此後的芒草列則依 2 尺半的距離，向上推移，逐次疊覆。屋簷須突出牆身不宜過長，使雨水得以洩流，但屋簷若超出牆身一尺則太長，強風吹來容易掀翻，太短則雨水容易滴進屋內。第二列芒草通常參差不齊，所以需要加以切斷，稱為修尾。每列芒草鋪好後，在稈尾與葉尖內側各加一支竹條，壓住芒草，並以竹皮纏繞兩圈旋緊，即告完成。纏繞的竹皮彼此錯落。民間算法是「天地人富貴貧」的次序，將廳間的桷仔竹設為 16 組，居中間的兩組，因為居「人」字的位置，所以不綁。如果是廂房，桷仔竹設為 17 組，由於居於正中央的第九組，也是「人」字位置，所以不綁。其餘的桷仔竹均是綁一支，空一支，交錯排列。（圖 4-27）。

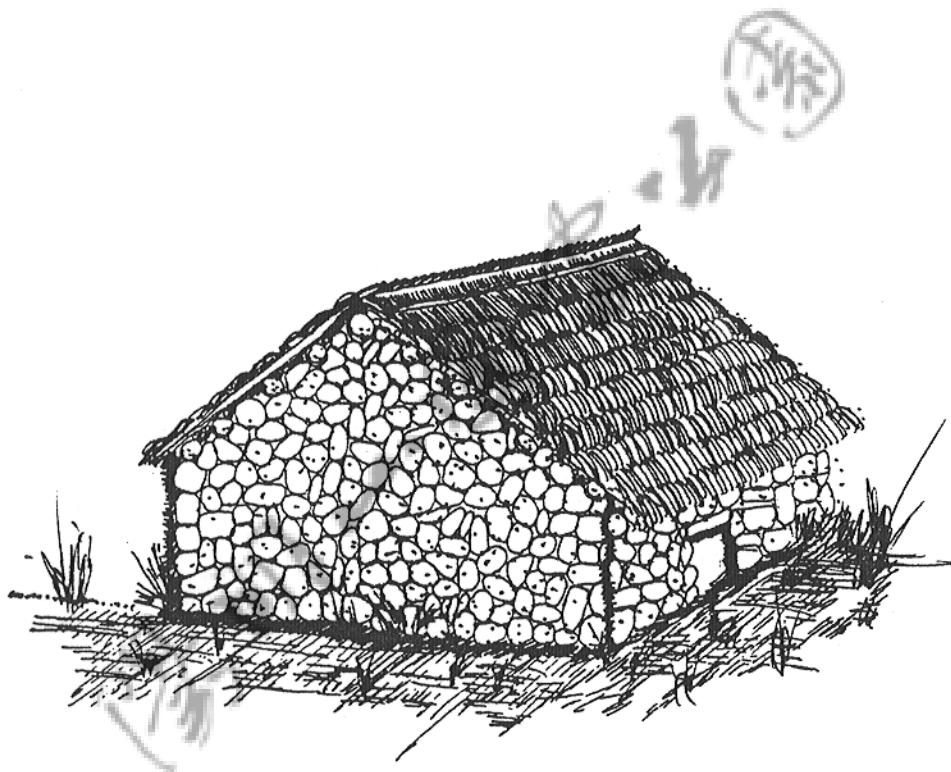
圖4-28 葦頂的第四步驟—梳光茅與魚鱗疊

鋪芒草時若遇葉簇蓬鬆零亂，則可用柴梳加以扒直平順，稱為「梳光茅」。鋪放各列芒草時，要注意葉尖必須覆住前一列芒草的稈部壓條，而且隨後放置的葉端壓條也正好對齊前一列芒草的稈部壓條，也就是旋緊的竹皮同時綁住上下兩支壓條及第一層芒草。芒草排列鋪放、壓條、繫緊，然後逐列上移，依此完成前後斜面的草頂，此種疊覆方式稱為「魚鱗疊」（圖4-28）。

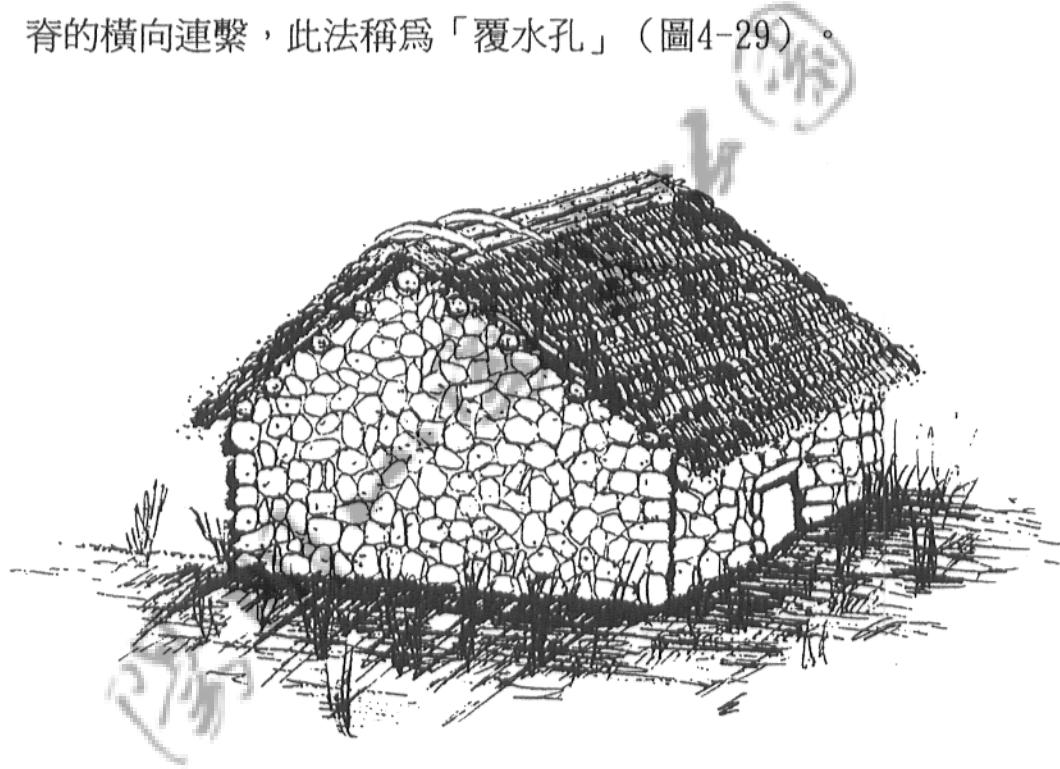
圖4-29 葦頂的第五步驟—合脊

當屋頂的前後斜面都鋪好時，芒草在中脊處終於會合。在中脊處，芒草的鋪設方向先由屋後越過中脊鋪至屋前，再由屋前越過中脊鋪至屋後，如此反覆動作共五次，因此第五次完成後，芒草覆向屋前。每一層芒草均需在中脊前後約放五支壓條，並以竹皮纏繫。由山牆看去，形成「五枝見光」的景況。然後將握掌之量的芒草一束一束分隔，越過中脊，並以竹皮捆紮固定，做為中脊的橫向連繫，此法稱為「覆水孔」（圖4-29）。

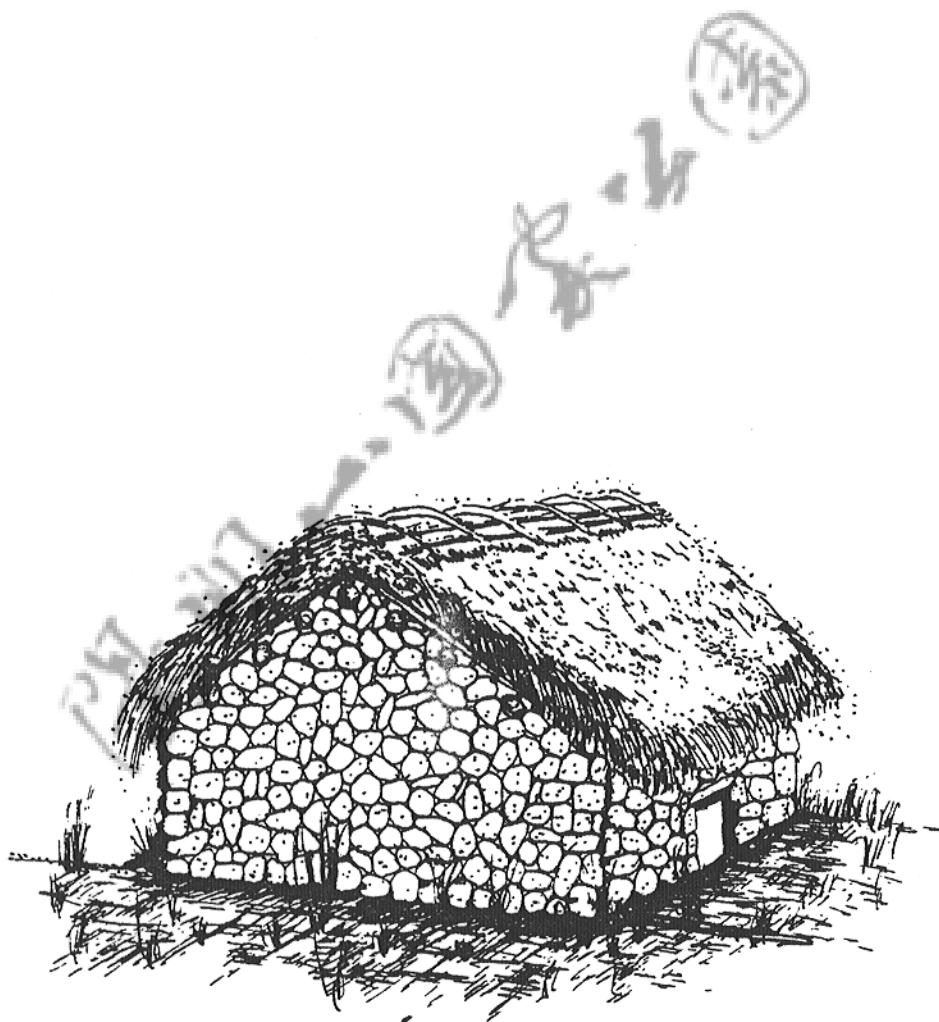
圖4-30 葺頂的第六步驟—覆水孔與葺頂完成

隨著「覆水孔」的完成，屋脊呈現一縷縷的圖案。至此階段，葺頂即告完成。一般在綁桷仔時，竹皮是採簡單的綁法，但在覆水孔時則以「鱗魚骨」綁法，這是一種特殊與略帶技巧的綁法。屋脊上一縷縷的芒草束最好不要六或九的倍數，因為六正好是「貧」的位置所在，而九正好是在「人」的位置，不可綁住，這些都是不吉利的數目，應予避免（圖4-30）。

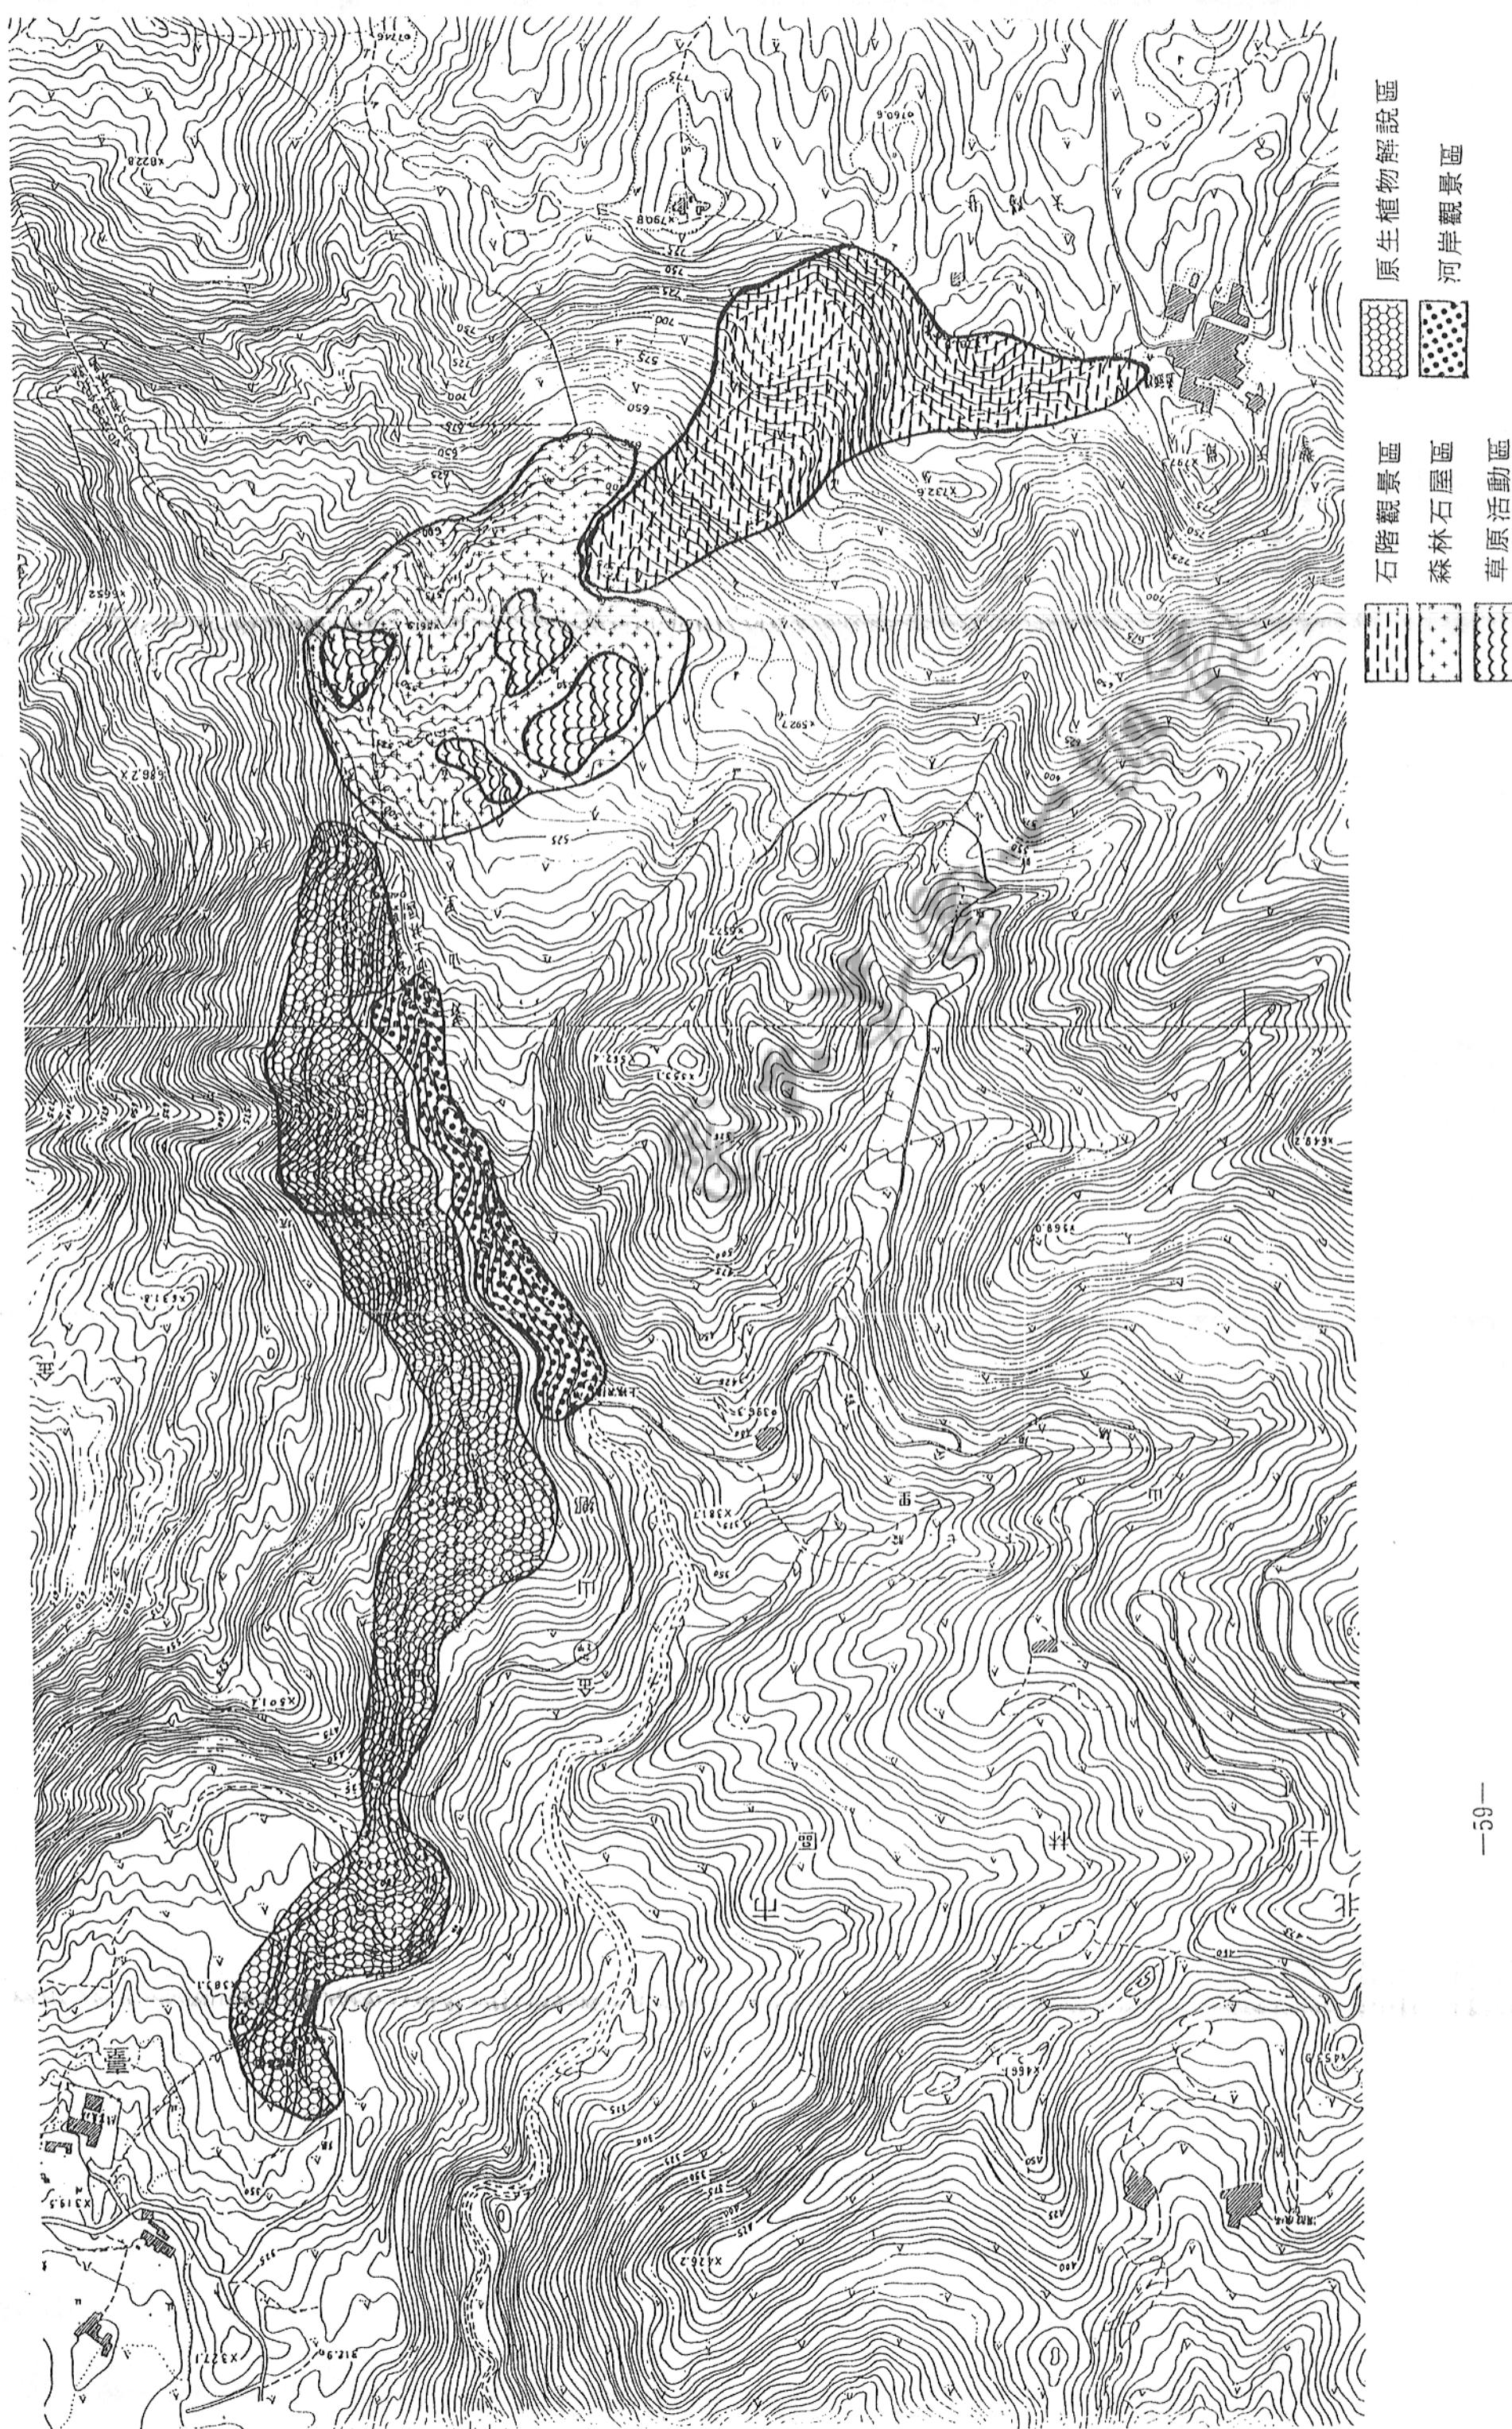
圖 6-2 動線計劃圖

方案一：上磺溪出口
●● 方案二：頂八煙出口

項 目	方案一、上礦溪出口	方案二、頂八煙出口
路 面	需改善	較平緩
里 程	短，約 2.5km	長，約 4km
景觀資源	增加上礦溪河谷景觀	過許顏橋之後，除植物資源外較乏特色
出入口	形成迴圈，可回到出發點	彼此分離，往返費時
傳統路線	稍不符合	較符合
腹 地	大，可規劃停車場、展示室	小，不易規劃停車場、展示室

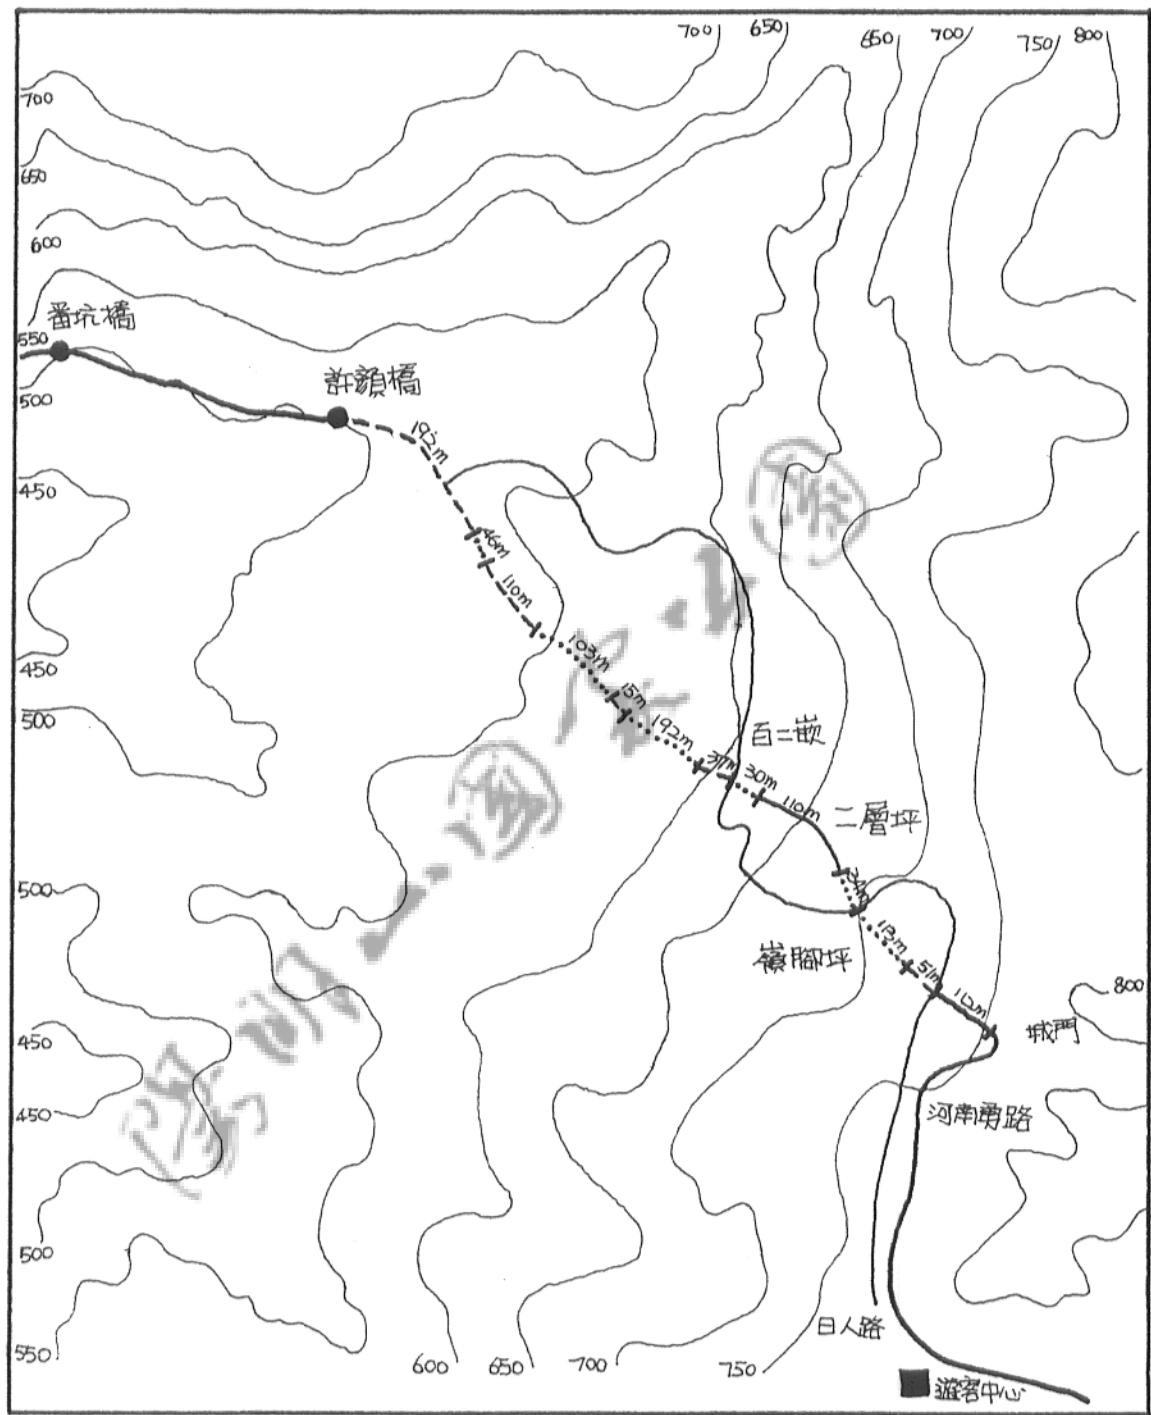
圖 7-1 石道復舊位置圖

主要在百二崁及嶺腳坪附近，原有的石道已經崩壞，必須清理路床、重新整地，並以新的石材鋪設（圖 7-1）。

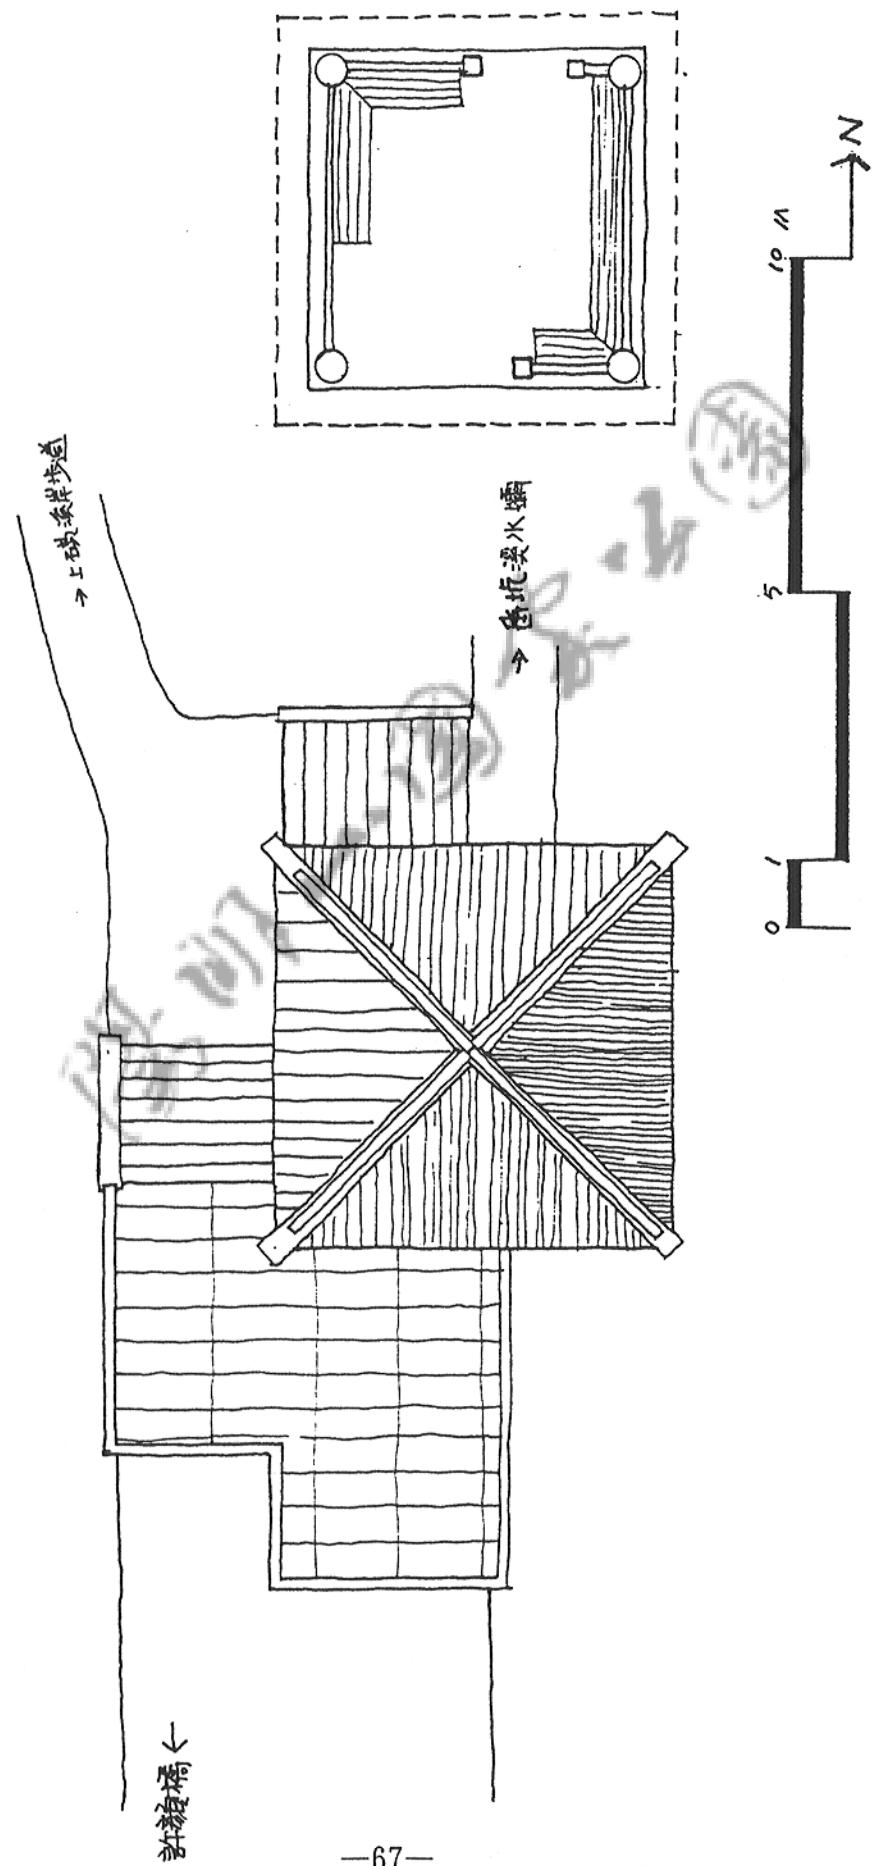
圖 7-2 上礮溪岸迴轉處的涼亭與木棧平臺

(1) 登山便道下降至產業道路的地方，由於動線在此形成一個轉折點，有必要設置涼亭與木棧平台，供遊客駐足停憩，同時又可欣賞上磺溪的水景。休憩木棧平台既具有過渡性質，兼含阻隔遊客順沿水圳上行或下行的作用，因此在水圳的上下游沿岸栽植金毛杜鵑、假柃木等灌叢造成密植效果，將可使焦點轉移至上磺溪出口的方向（圖 7-2）。

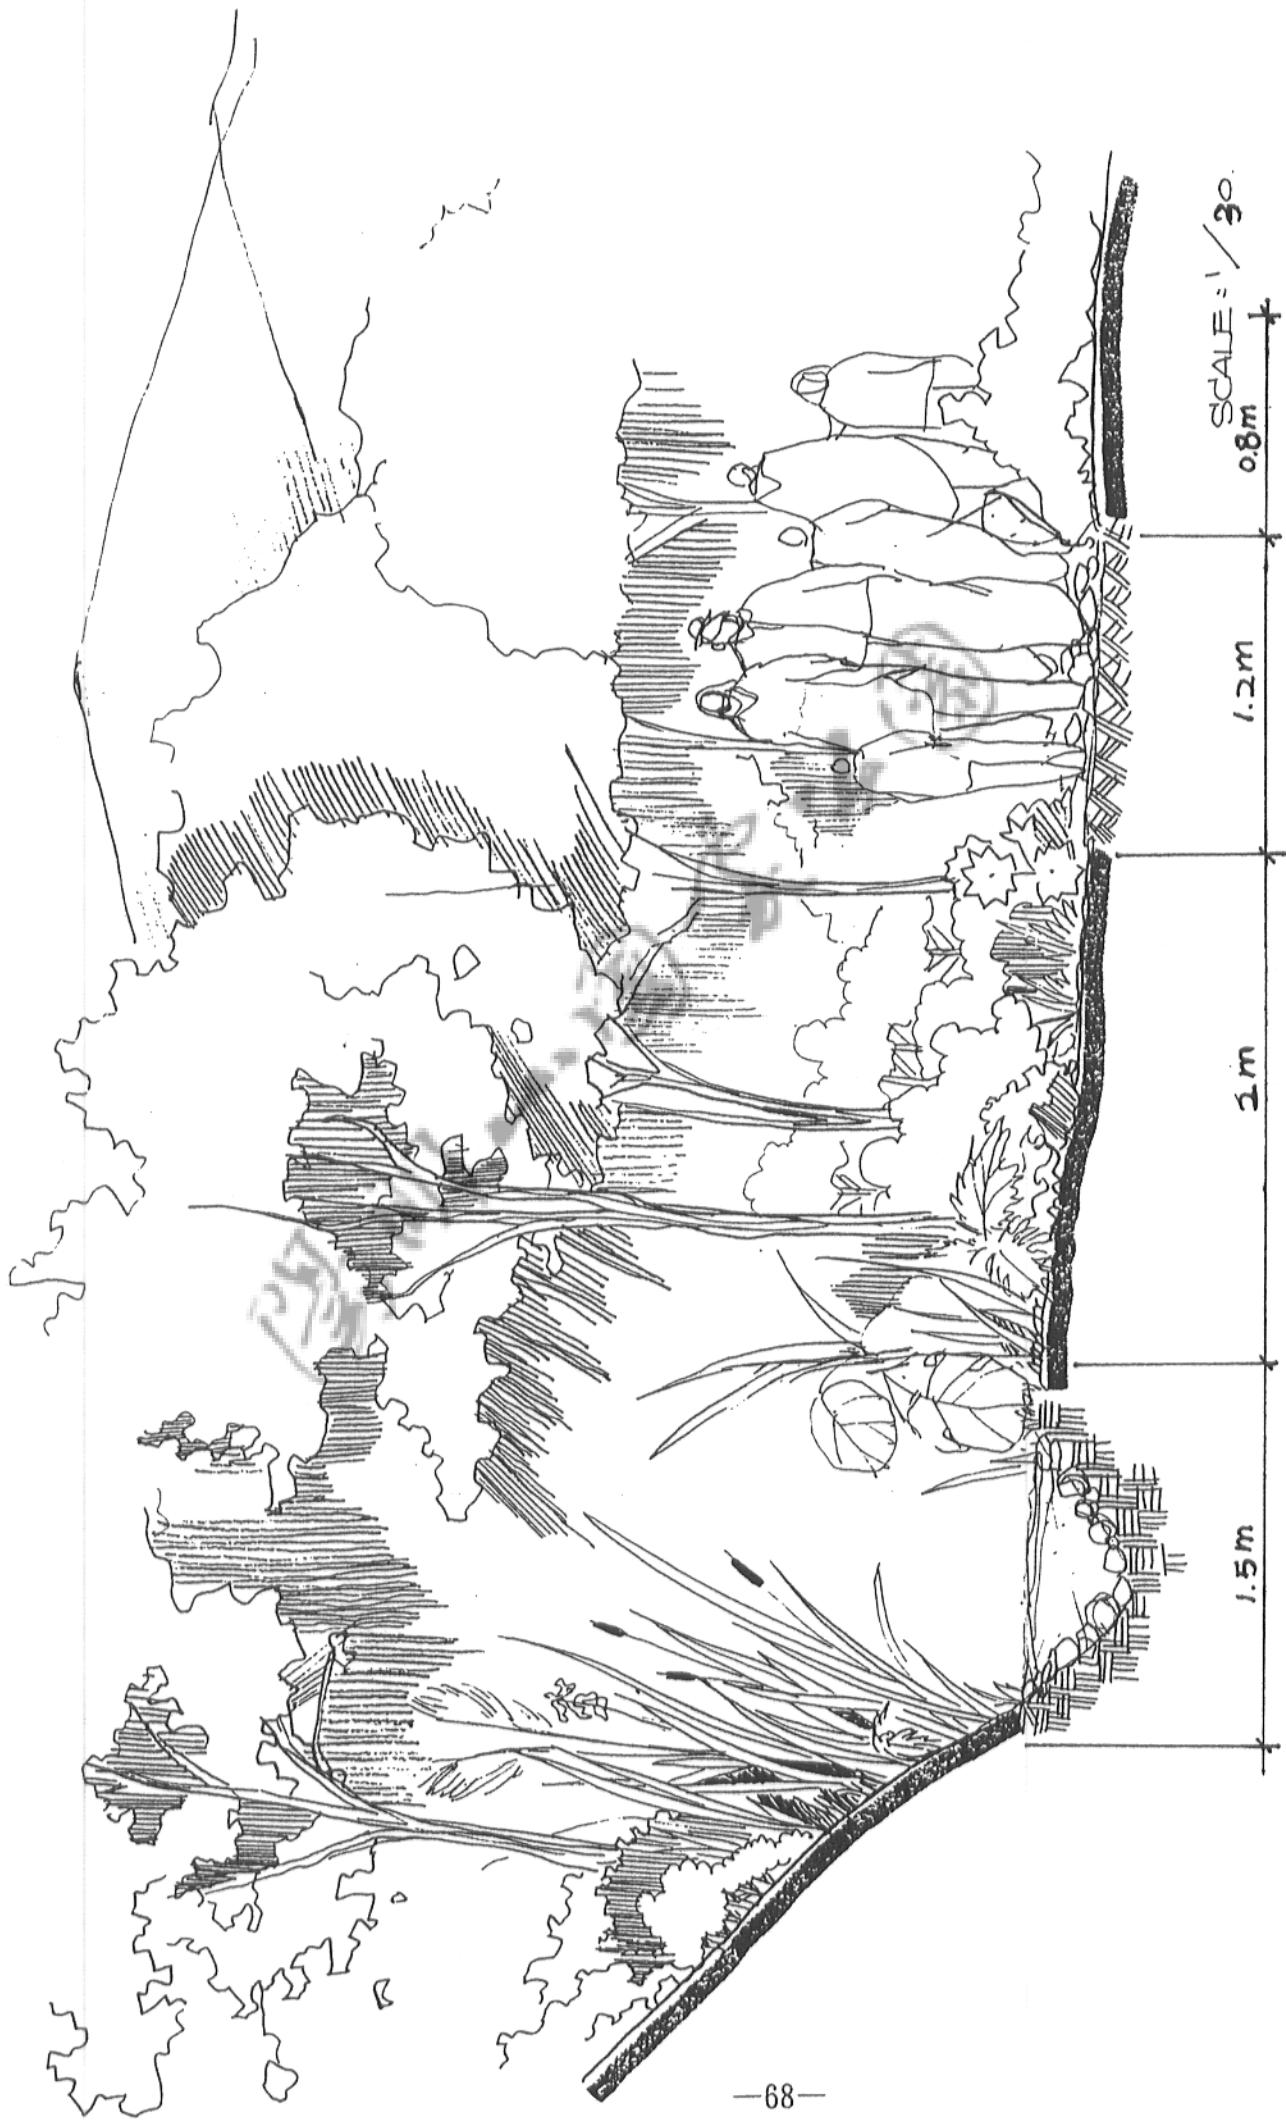
圖 7-3 上礦溪岸的石階步道示意圖

(2) 上磺溪岸的東側緊臨陡坡，且有許多條水道交會，使溪旁的產業道路易受水流侵蝕而破壞，針對此項不利因素，建議將原本 5~6m 寬的道路，分成三道（圖 7-3）。近山壁側為水道，寬度約 1.5m，利用原有小河溝，並清除小河溝裏擁塞的石塊，這樣可使整體景觀較符合自然氣氛與原則。此小河溝主要功能乃匯集邊坡逕流，同時也有創造新的視覺景觀功能；小河溝之旁是 2m 寬的植栽帶，種植青楓、尖葉槭、山臼、山櫻等具落葉色彩、季節性感受的樹種。栽植帶之旁是 2m 寬的石階步道，主要是營造出天然石材與地質環境相配合的氣氛，並藉此與外界

的車道動線作一空間區隔。

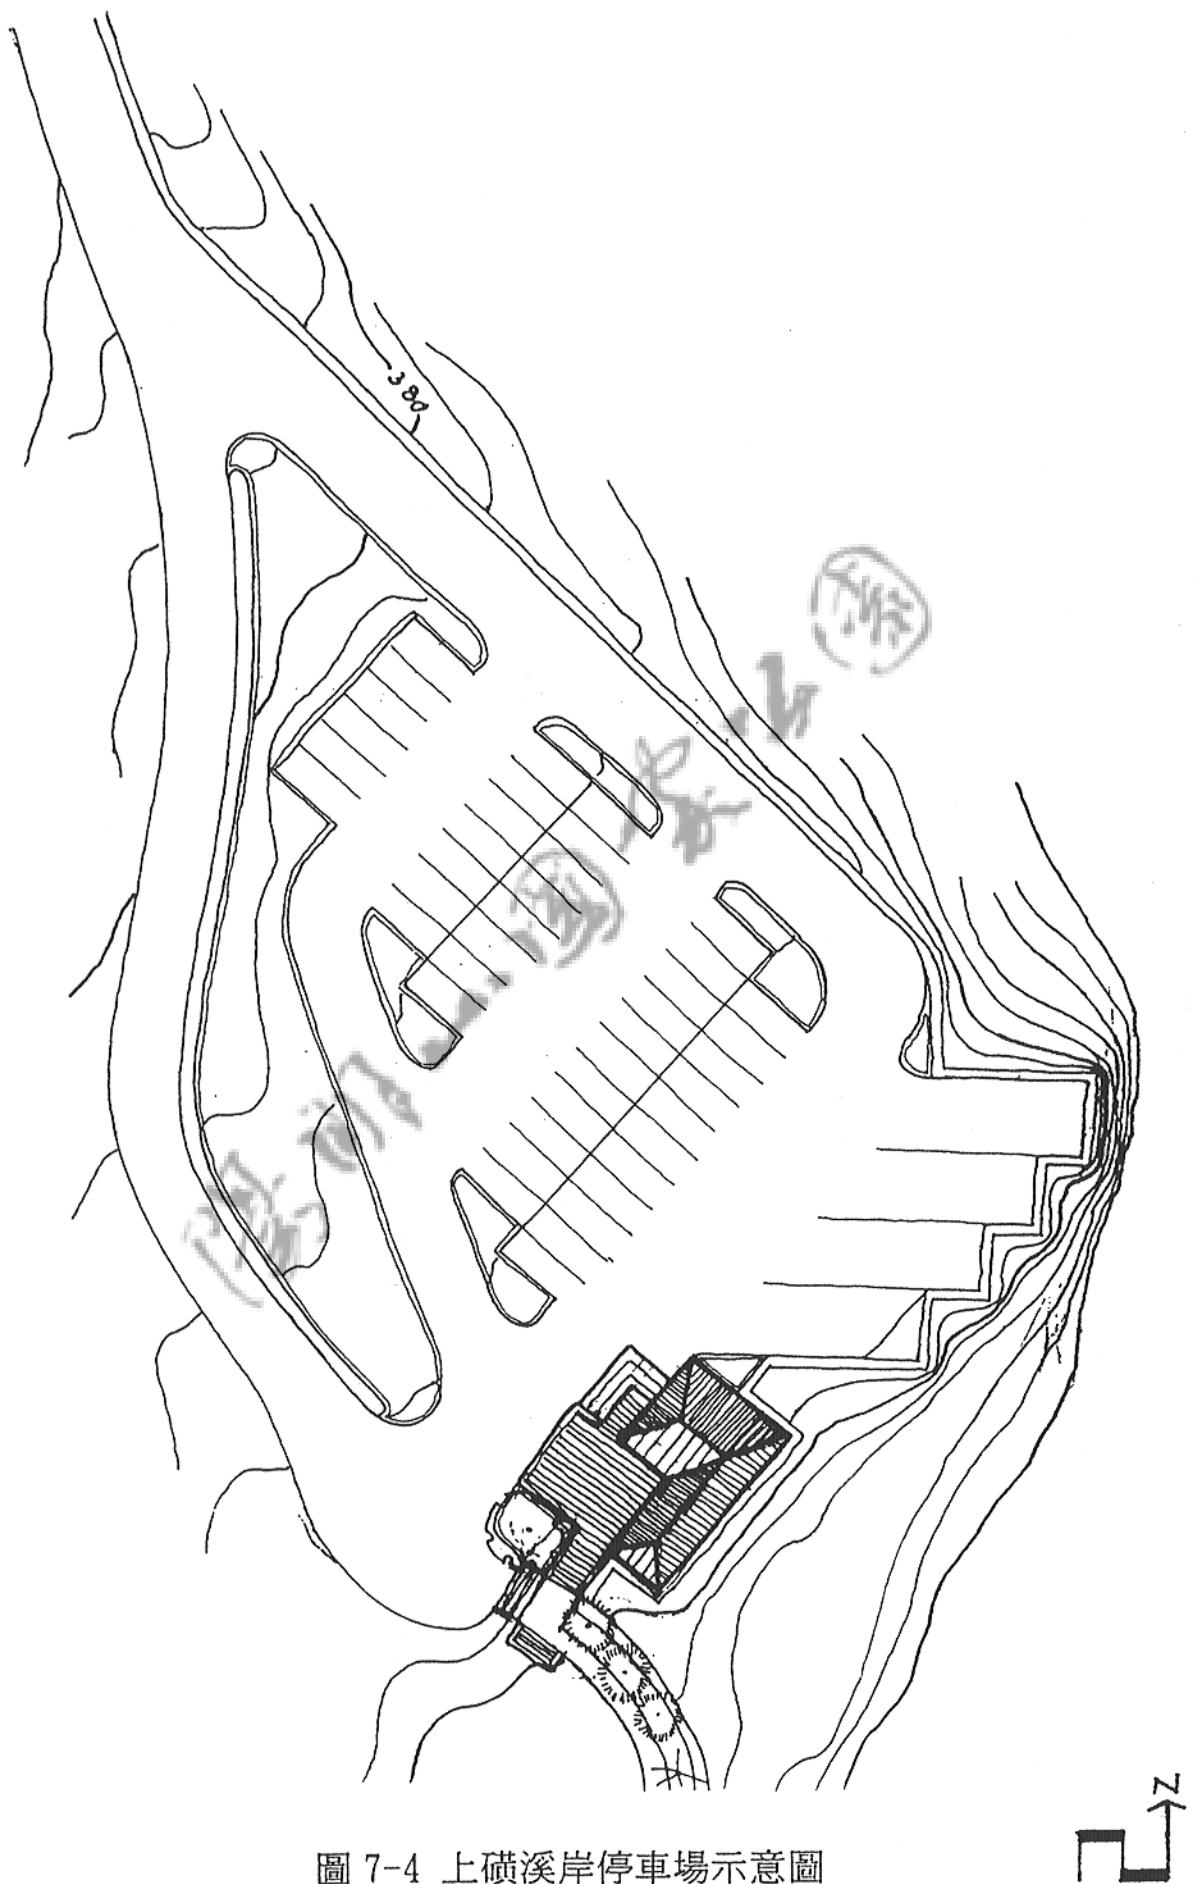
圖 7-4 上磺溪岸停車場示意圖

(4) 向外而行，上磺溪岸有上下二層的平台，地形較緩，為設置停車場的理想地點。停車場規劃為上下兩段，並以緩降的車道圍繞，主要係配合地形走勢所致（圖 7-4）。

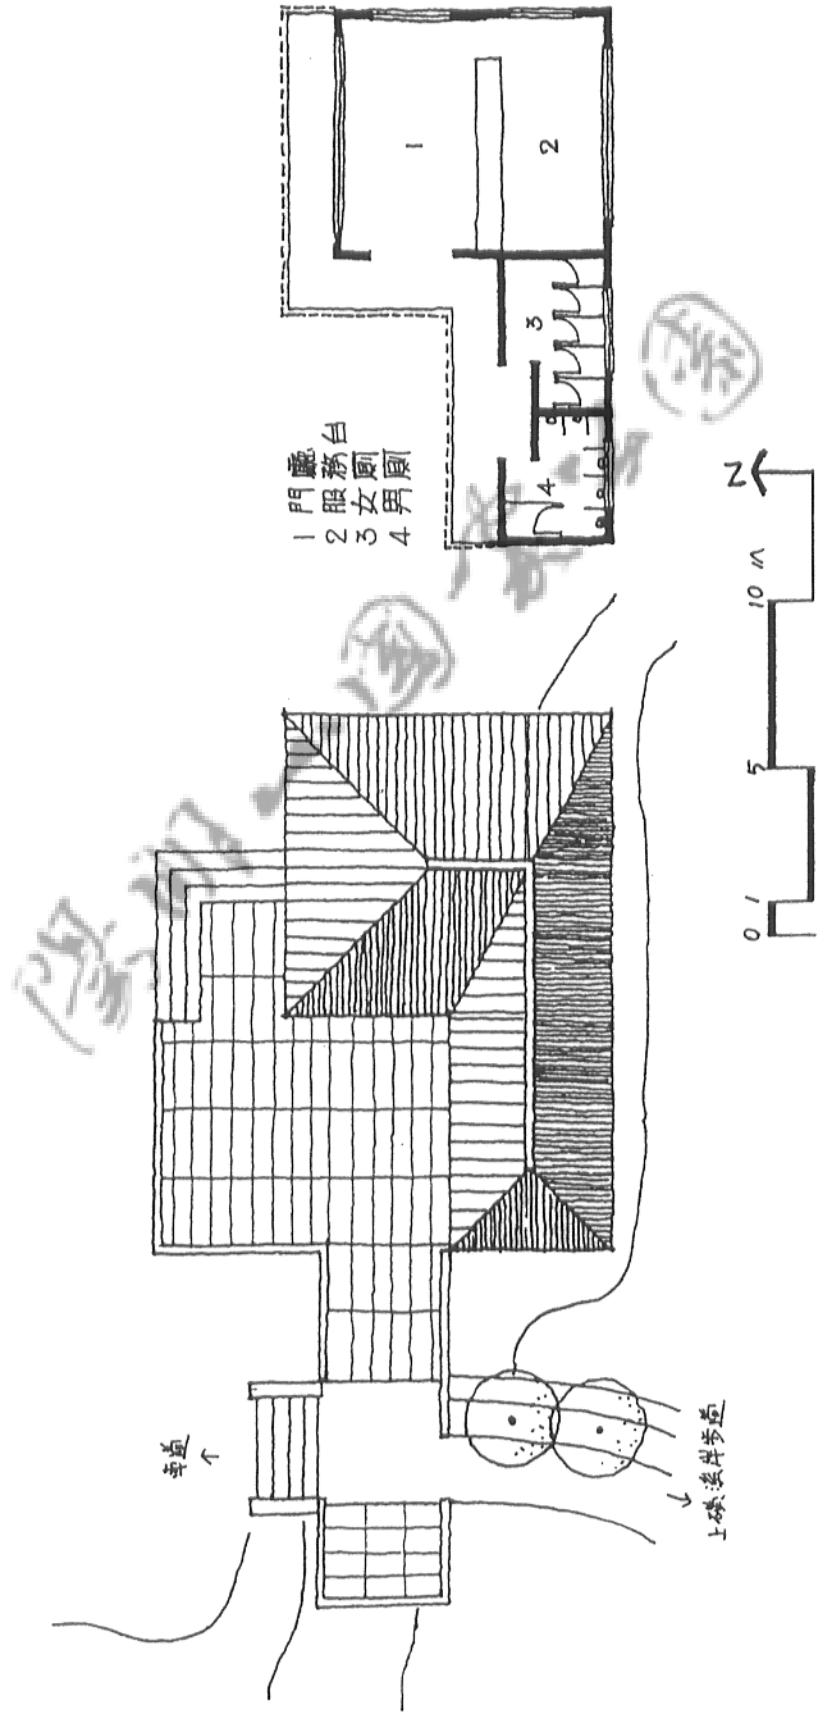
圖 7-5 上礦溪出口展示室圖

(5) 停車場南側臨接石階步道處，設置展示室（兼含廁所），提供遊客有關魚路古道的資訊。步道至此由石階改為柏油車道，展示室則具有入口轉換的性質（圖 7-5）。
