陽明山國家公園魚路古道規劃

內政部營建署陽明山國家公園管理處委託

中華民國國家公園學會執行

中華民國八十四年十二月三十一日

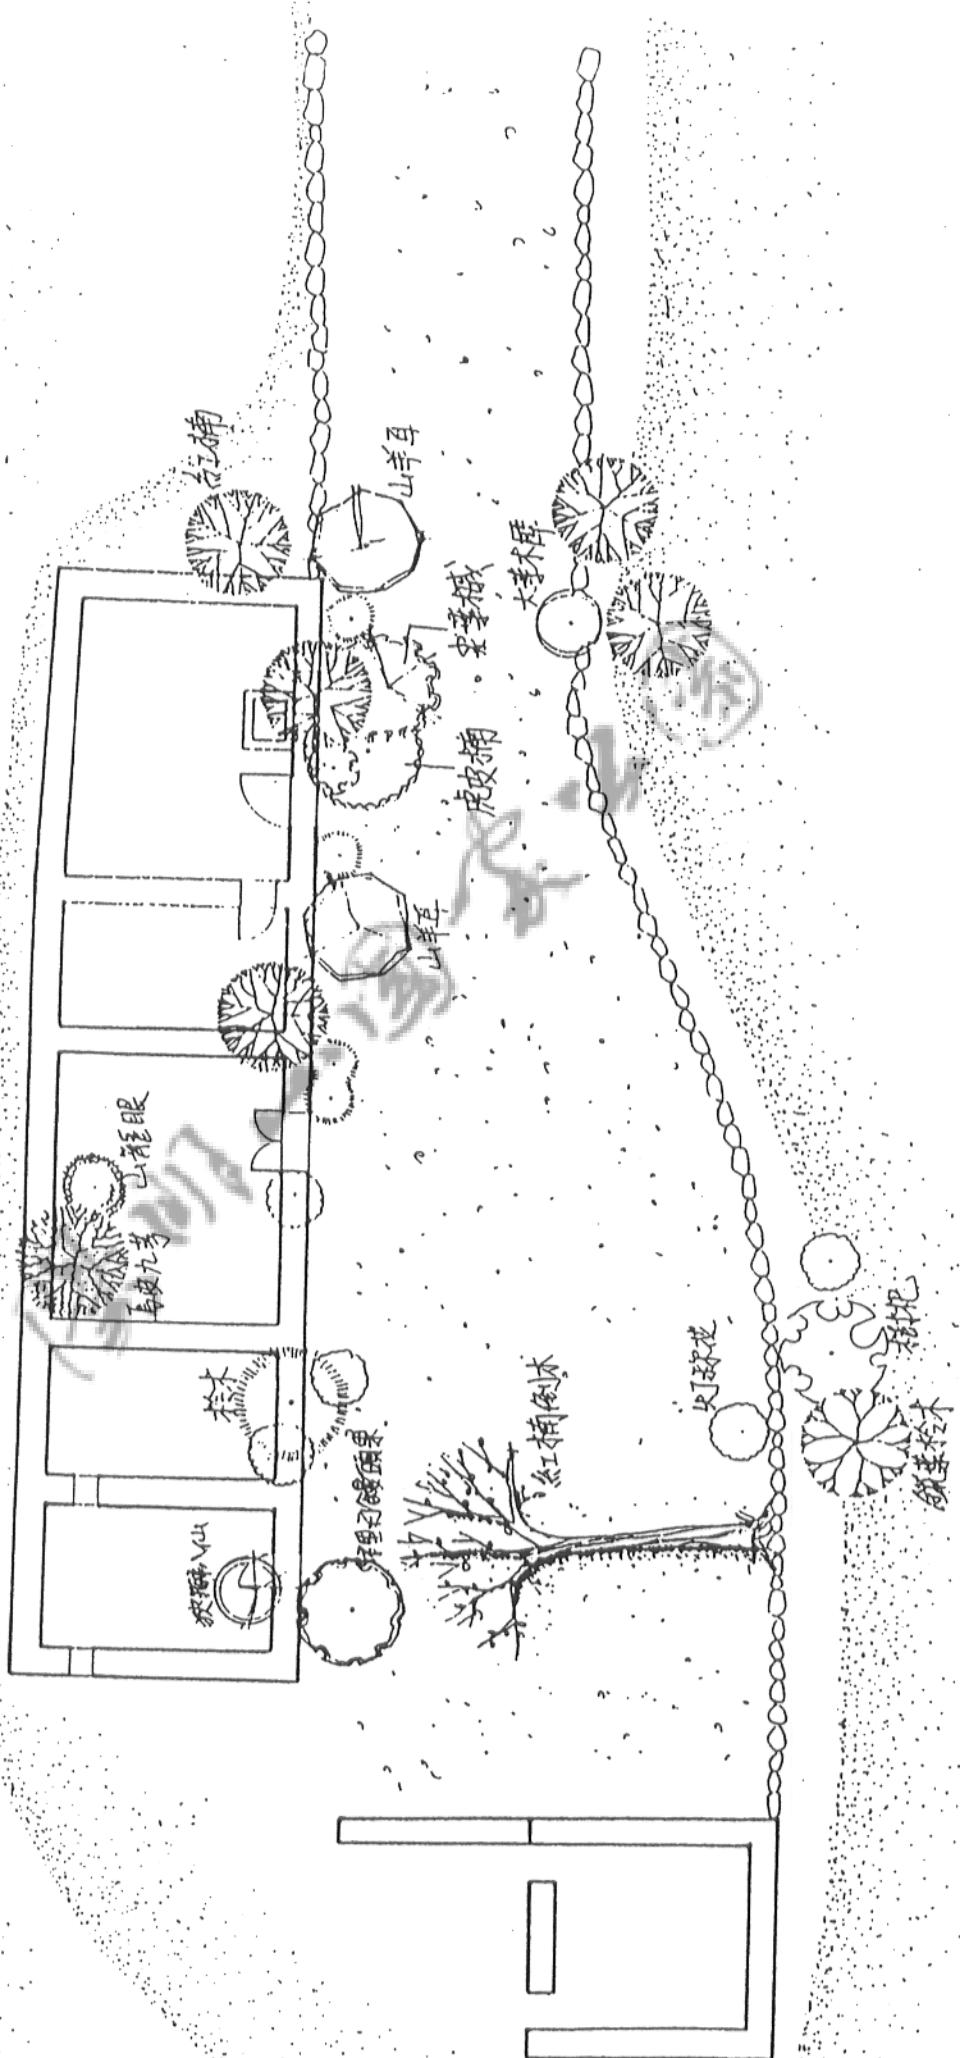
圖 7-6 賴在厝地現況配置圖

(一) 厝地現況 (圖7-6, 圖7-7)

2. 厝地內栗蕨叢生，厝地外地被植物蔓延，綠竹林一叢叢。
3. 牛舍內棄置一石臼，懸鉤子及栗蕨蔓生。
4. 埤以石塊為界。

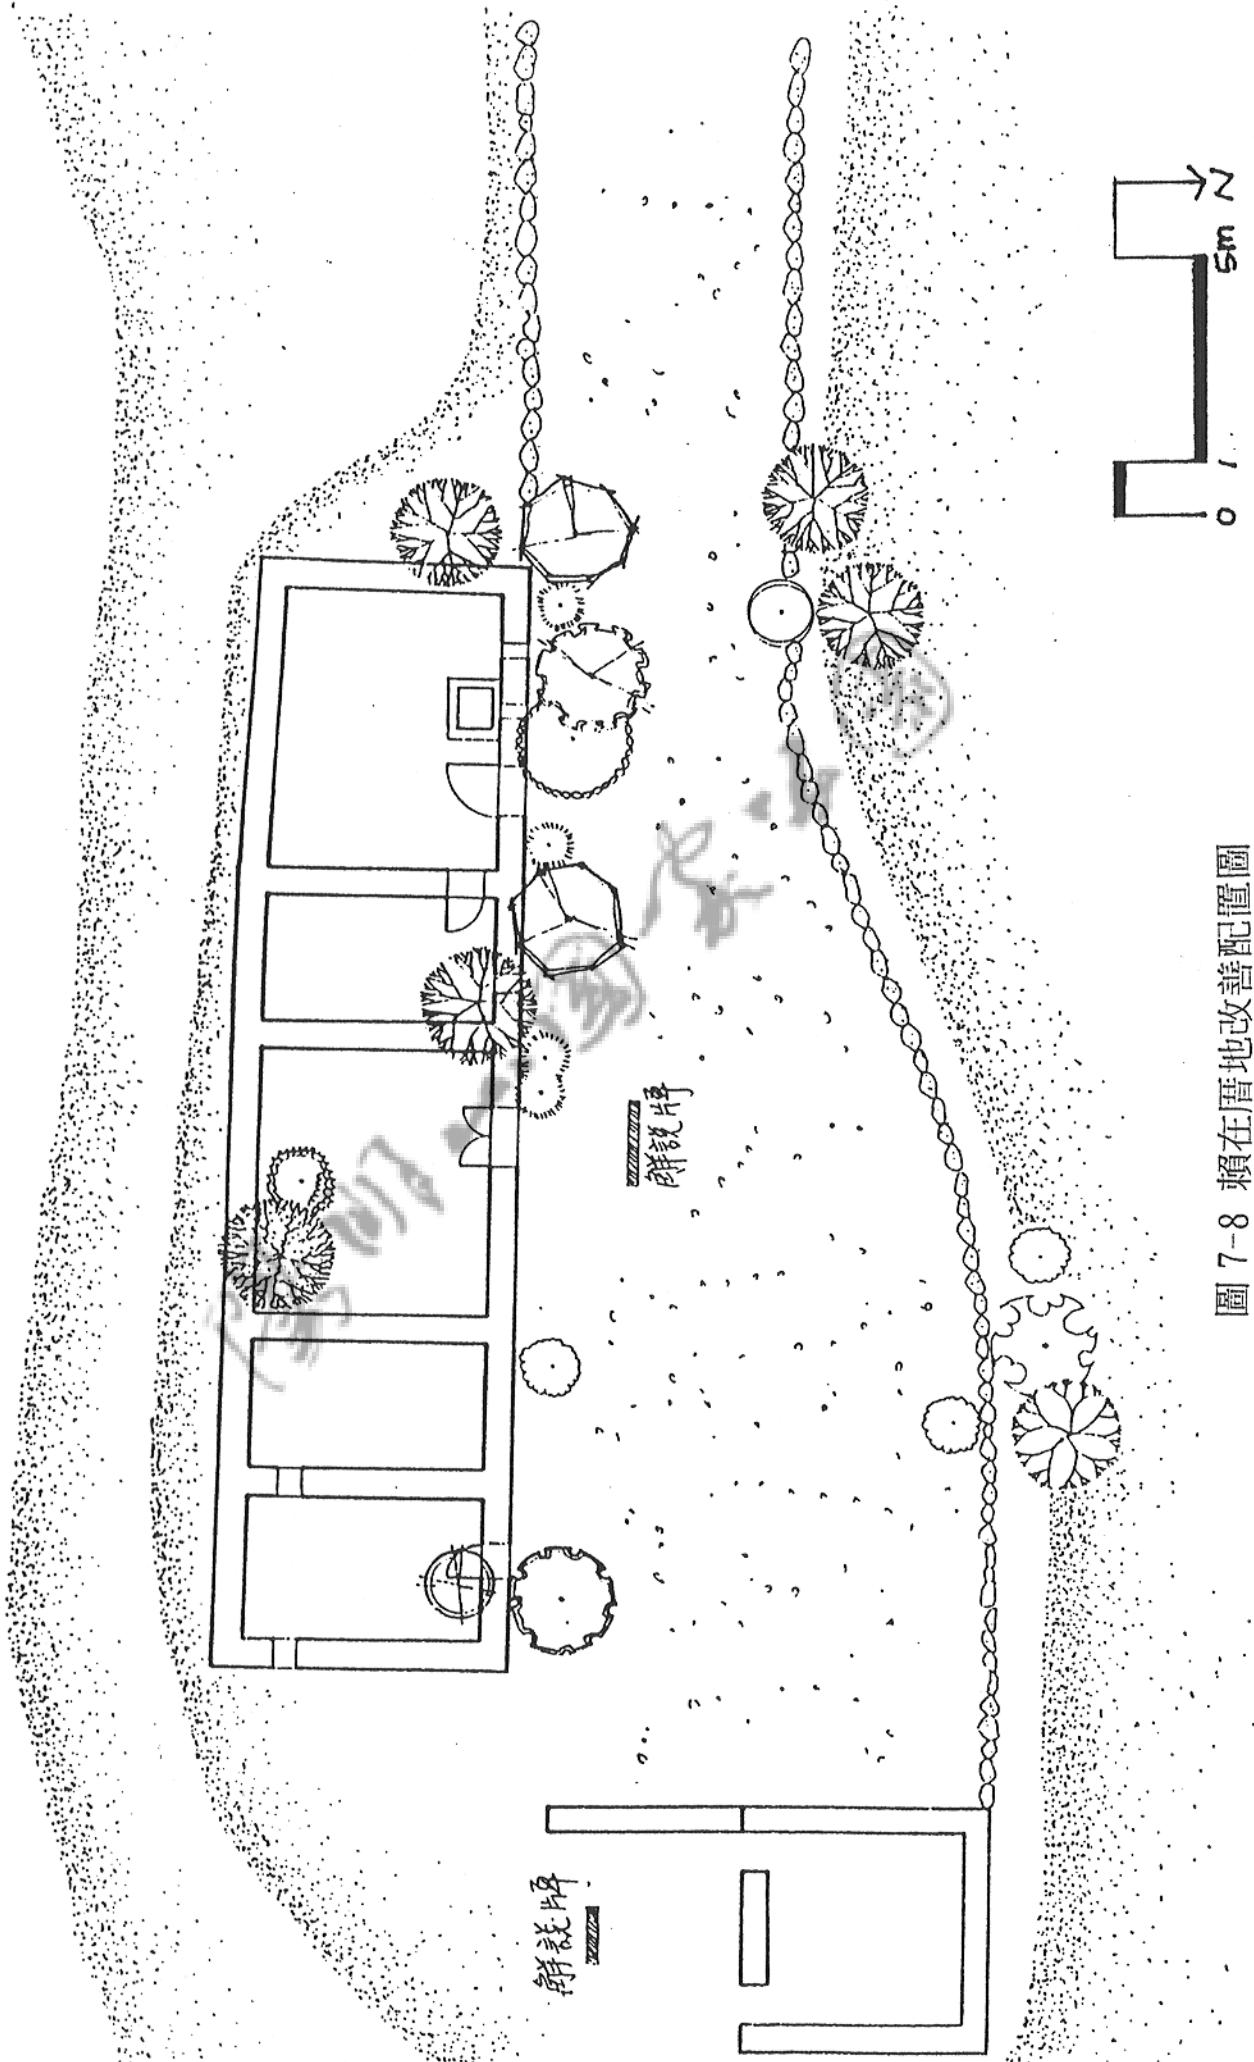
圖 7-8 賴在厝地改善配置圖

(二) 改善配置 (圖7-8)

1. 清除牆身的樹木

2. 因颱風侵襲，埕內有一棵紅楠倒木，應予利用作為天然座椅。
3. 保留厝地內的植栽共四棵，表示屋主離開此地已有多久的歲月。屋內栗蕨清除，並種植類地毯草，呈現清爽的環境氣氛。
4. 設置出入口的導引，藉以聯繫河南勇路、厝前田。
5. 埤內保留裡白饅頭果、燈稱花、山羊耳、虎皮楠、尖葉槭、大葉木犀，其餘植被清除乾淨，亦鋪設類地毯草。
6. 設置解說牌示二面。一面牌示描述石屋砌法，另一面牌示描述牛隻飼養與耕種作息。

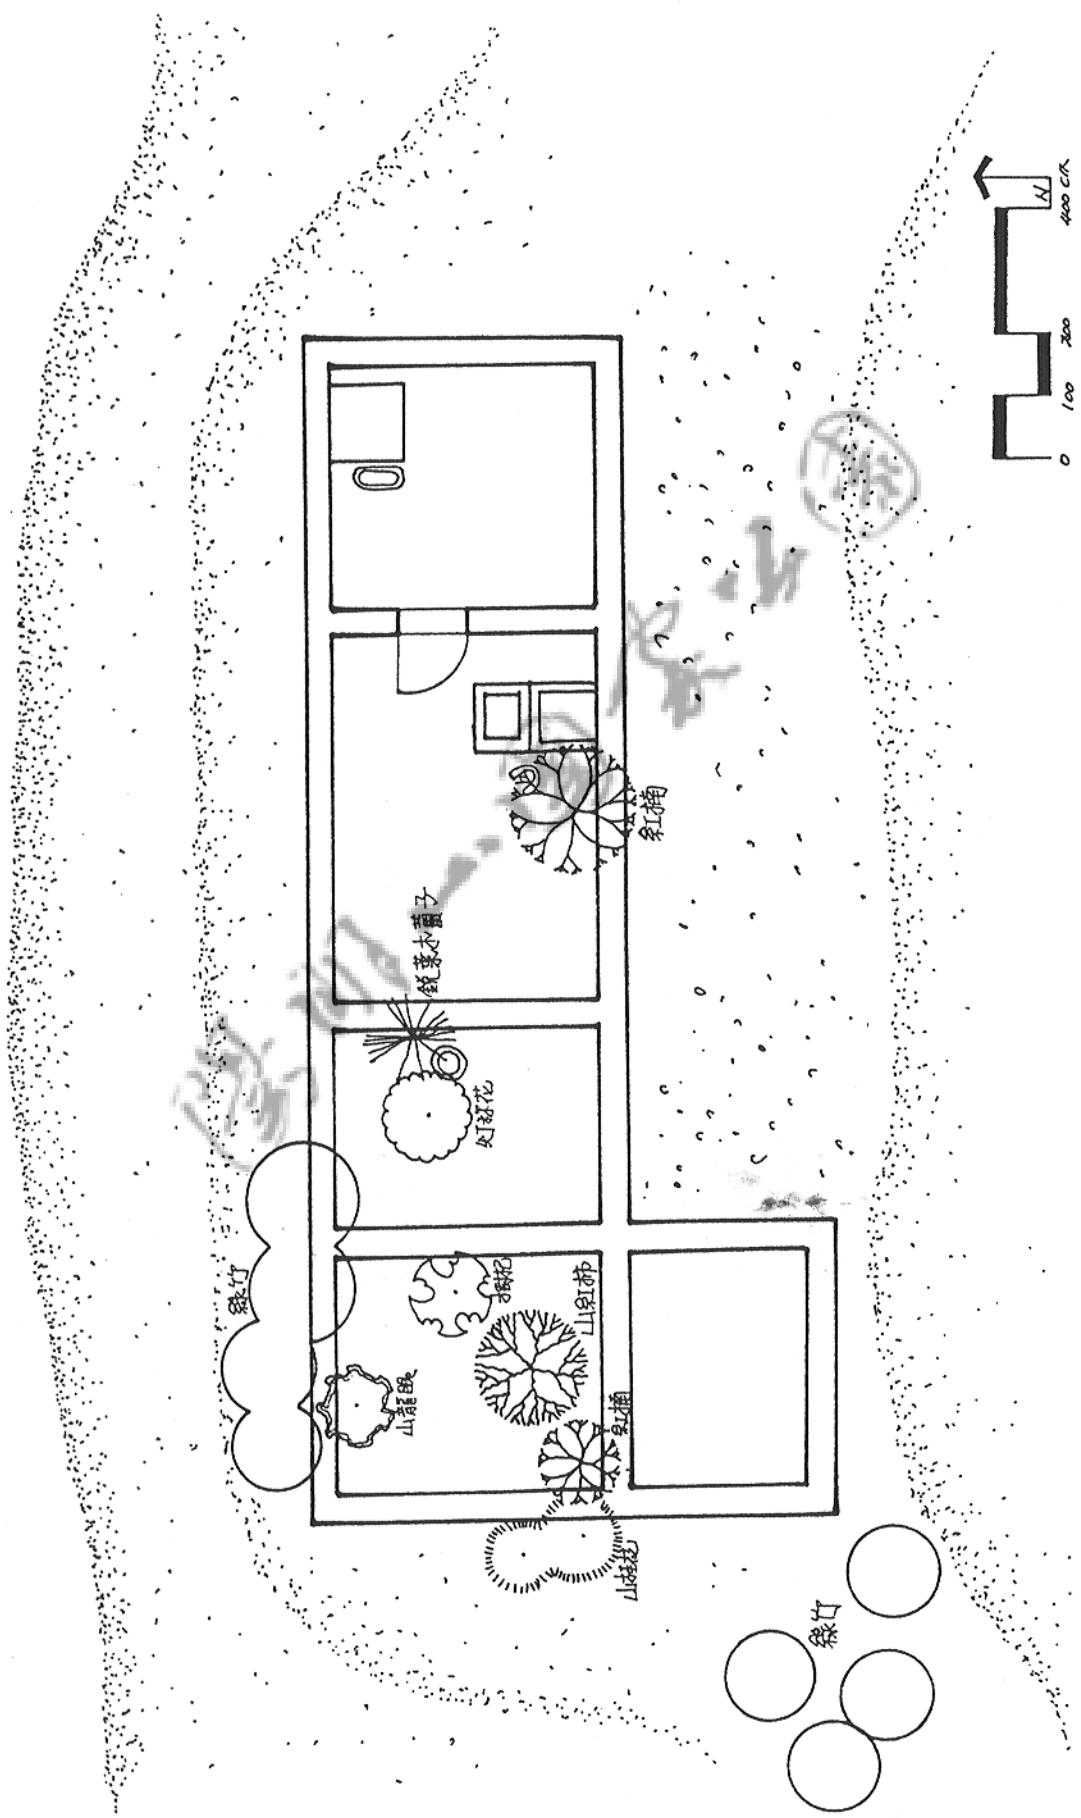
圖 7-9 許仔枝|舊地現況配置圖

(一) 墉地現況 (圖7-9, 圖7-10)

2. 屋內分為五隔間，廚房有一個灶和一個水槽緊密連結一起。灶邊有一畚箕形的石槽，廚房外側是廁所和豬舍，有糞坑和豬槽各一。另有一完整石臼棄置屋內。
3. 屋外雜木密布，現有一步道可抵達。

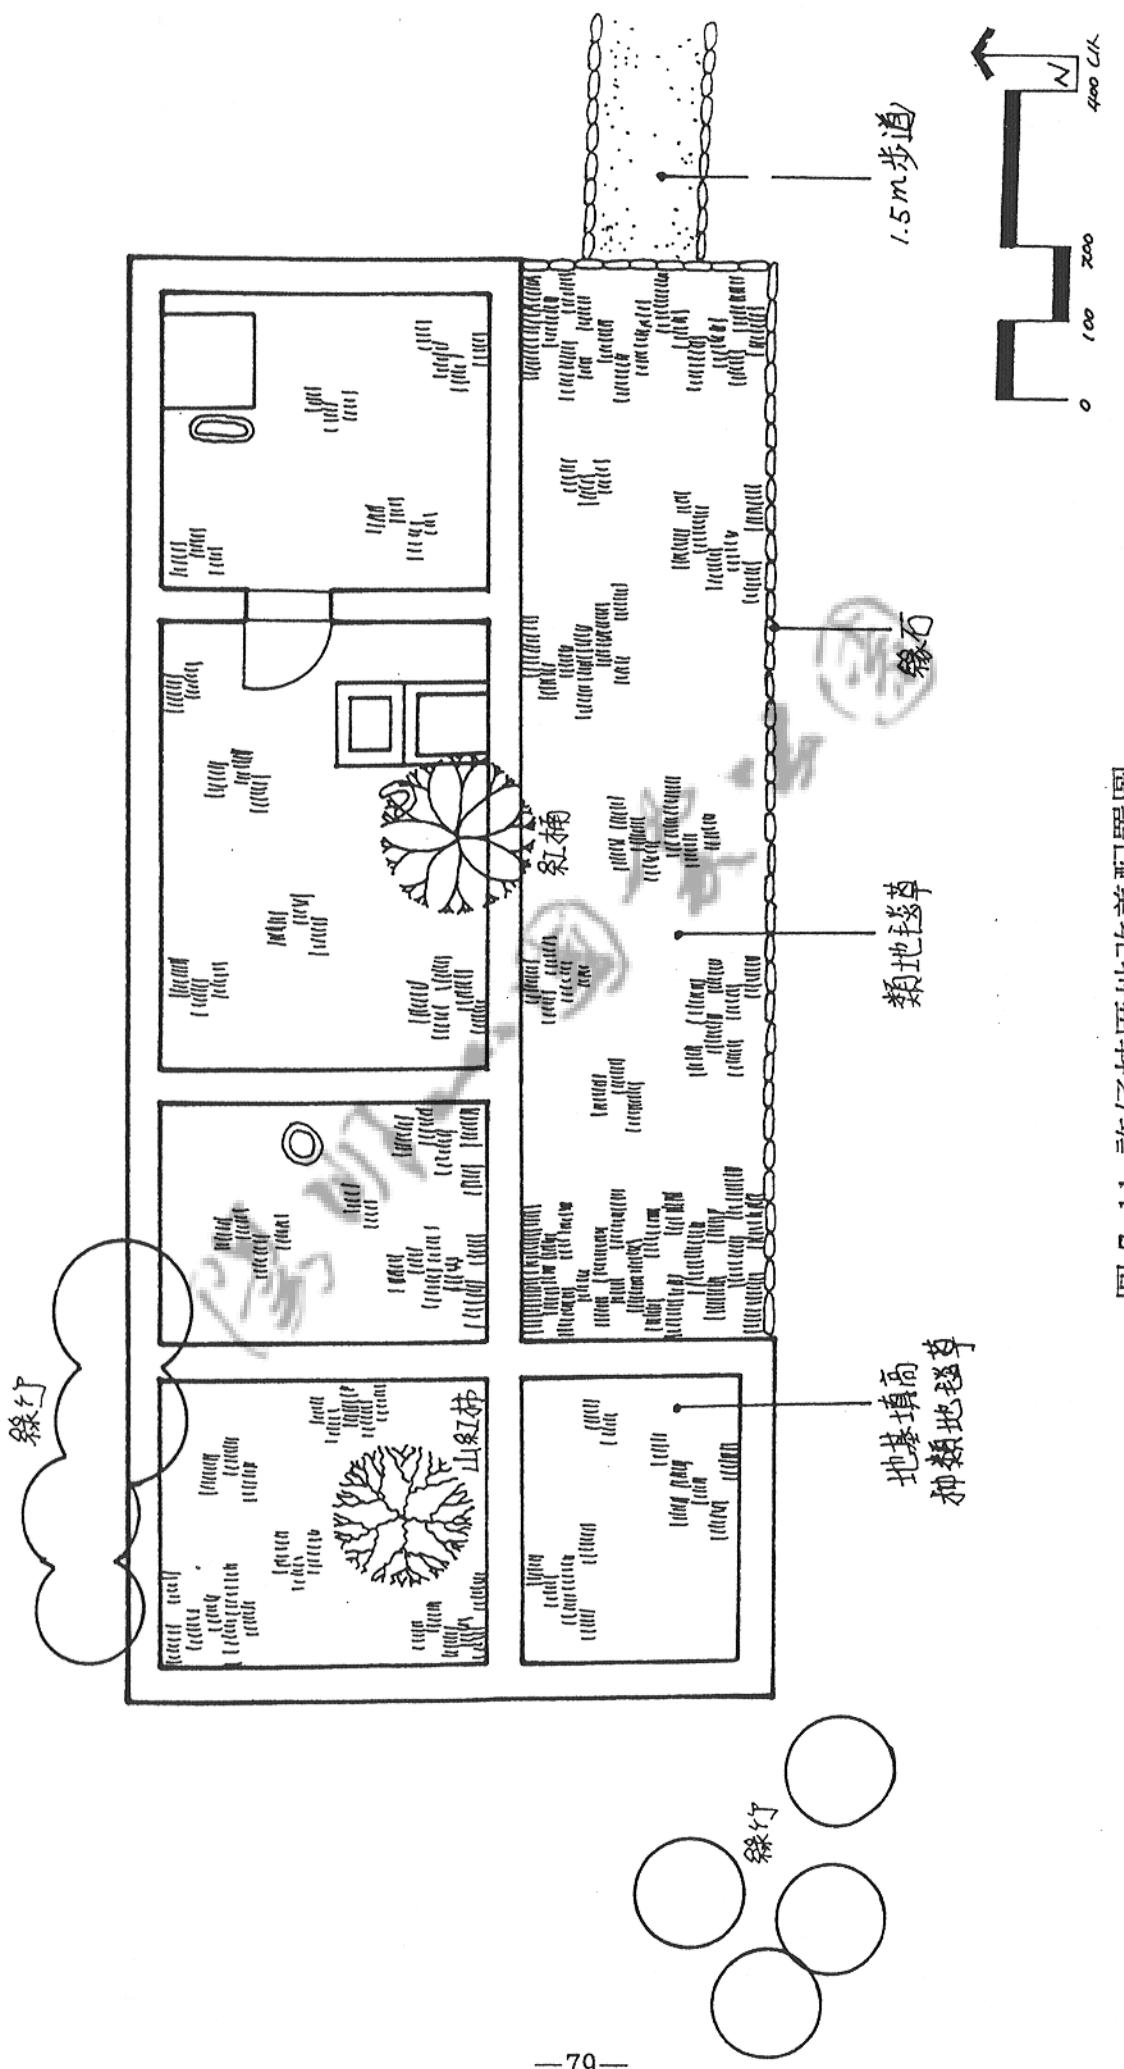
圖 7-11 許仔枝厝地改善配置圖

(二) 改善配置 (圖7-11)

1. 屋內清除藤蔓灌木，只留下紅楠（位於灶邊）及山紅柿（胸徑 18 公分）各一株，屋內種植類地毯草。
2. 石牆不須重砌，只要將生長在石牆附近的灌木清除整理，並將屋內地基填高夯實，與屋外地面有一明顯落差即可。
3. 以緣石圍塑一條寬約1.5公尺步道，聯繫埠仔區。

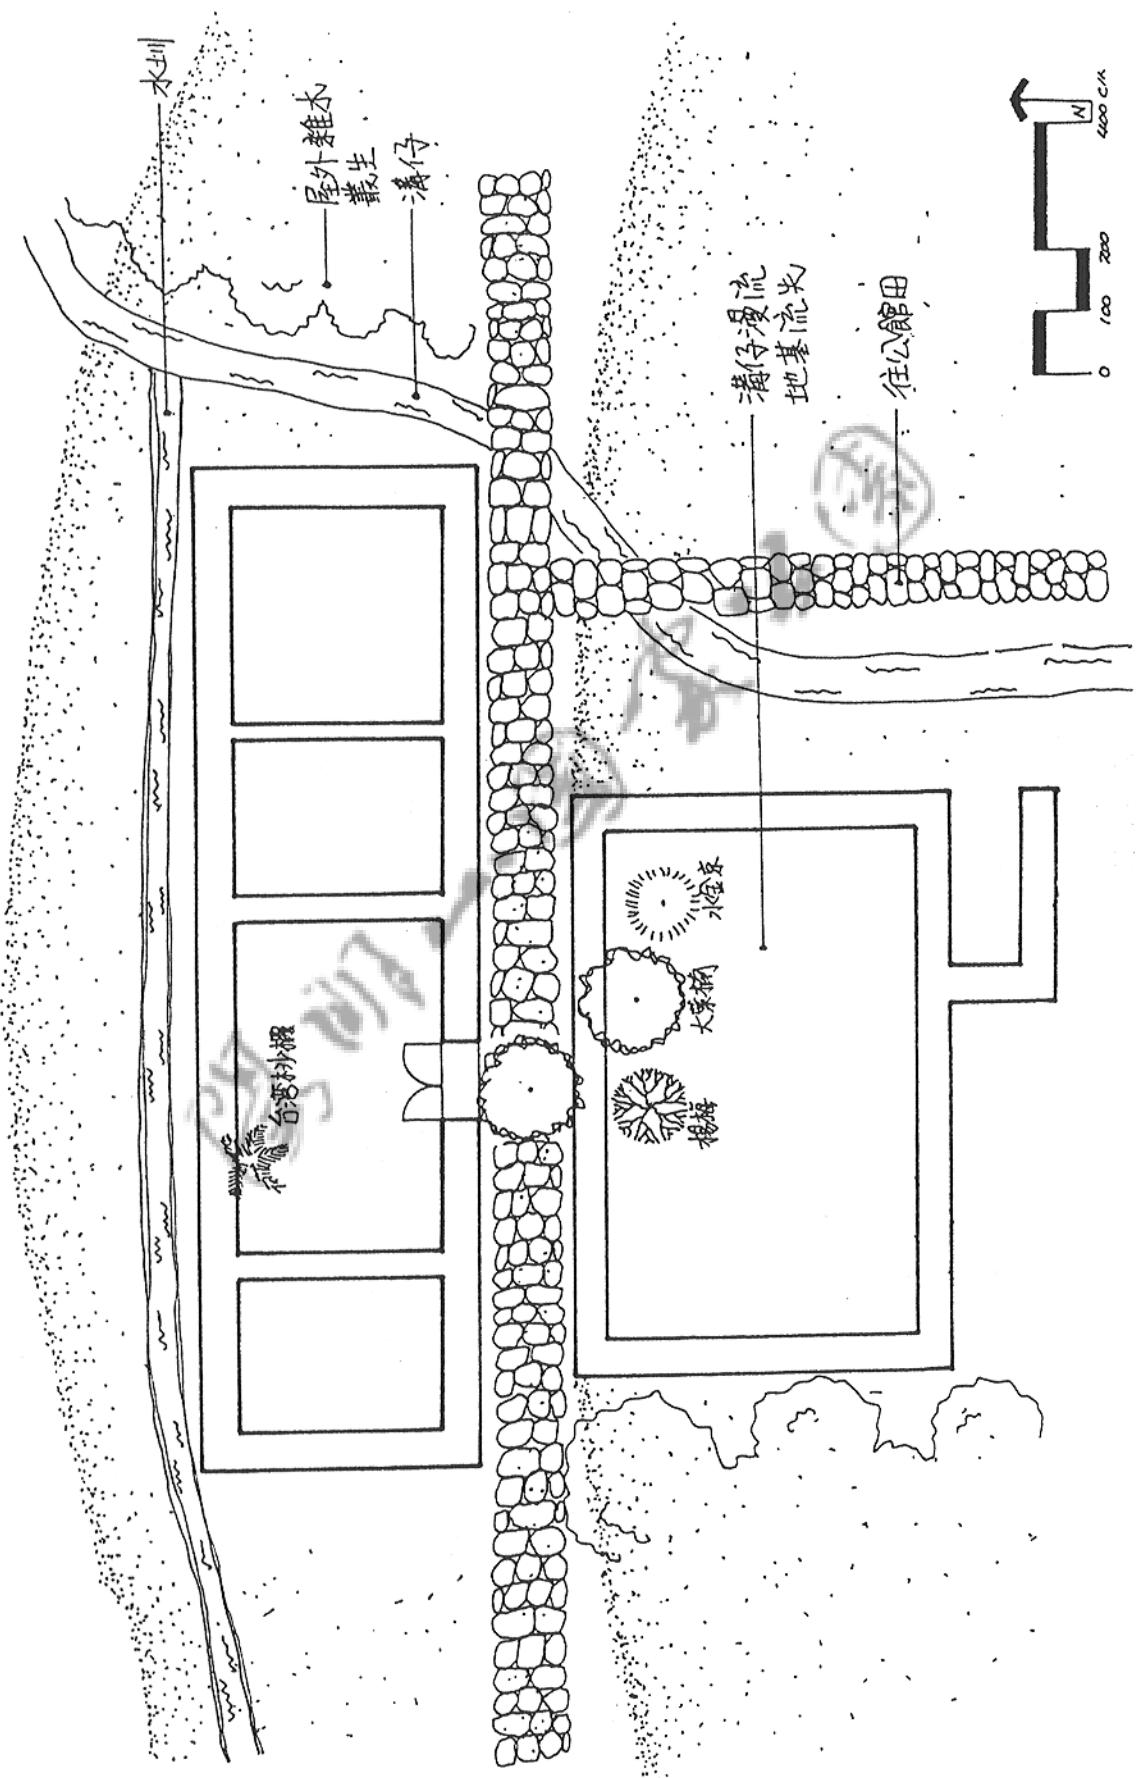
圖 7-12 懸丙厝地現況配置圖

(一) 墉地現況 (圖7-12, 圖7-13)

1. 憨丙厝地緊依河南勇路旁側，為昔日的「店仔地」(雜貨店)，有兩棟，分為頂厝與下厝，頂厝具四隔間，下厝無隔間。
2. 墉地南側有一條「溝仔」經過，由於長久的沖蝕造成下厝的石牆損毀崩塌，流水淹沒，地基沖失嚴重。
3. 墉地周圍生長許多小喬木和灌木，如紅楠、檳木、江某等。

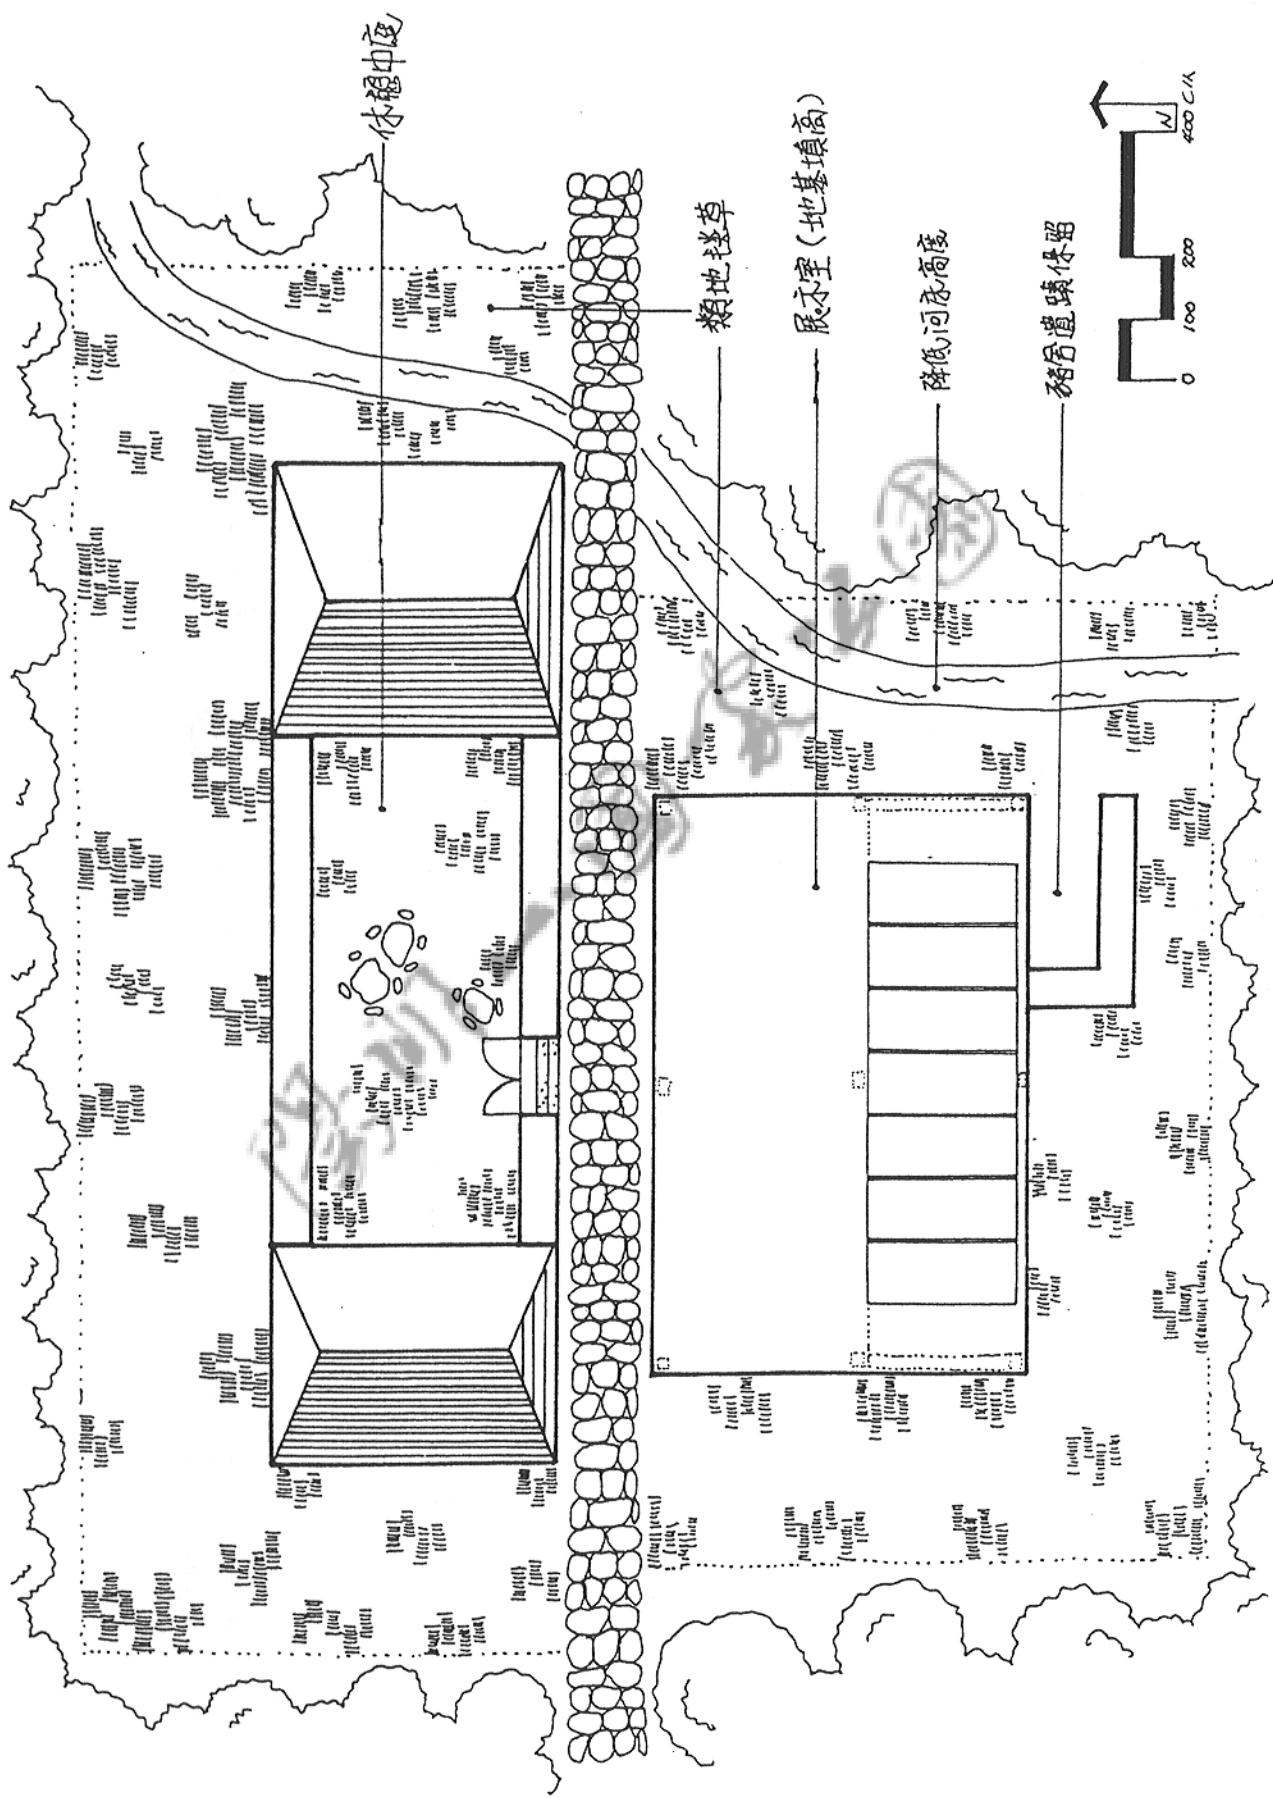
圖 7-14 懿丙潛地改善配置圖

(二) 改善配置 (圖7-14)

1. 墉地南側的「溝仔」，必須降低河床高度，才不會使目前漫流情況持續惡化。
2. 墉地四周向外清除三公尺植物，使環境乾淨清爽。下厝作為現地展示室(圖7-15)，發揮舊有的優勢地理位置(店仔地)。下厝的地基需墊高，但厝後的豬舍維持原狀，作為昔日厝地的殘留證據。
3. 運用亂石砌的特色構築現地展示室，為三面遮蔽，一面開放的「匱」字形建物，不設門窗，屋頂後半斜面使用玻璃材質，自然透光。
4. 將頂厝的地基與河南勇路動線以二個級高(約60公分)區別，形成不同的空間感受。頂厝中央的二個隔間予以合併，並將喬木與灌木清除，種植類地毯草。

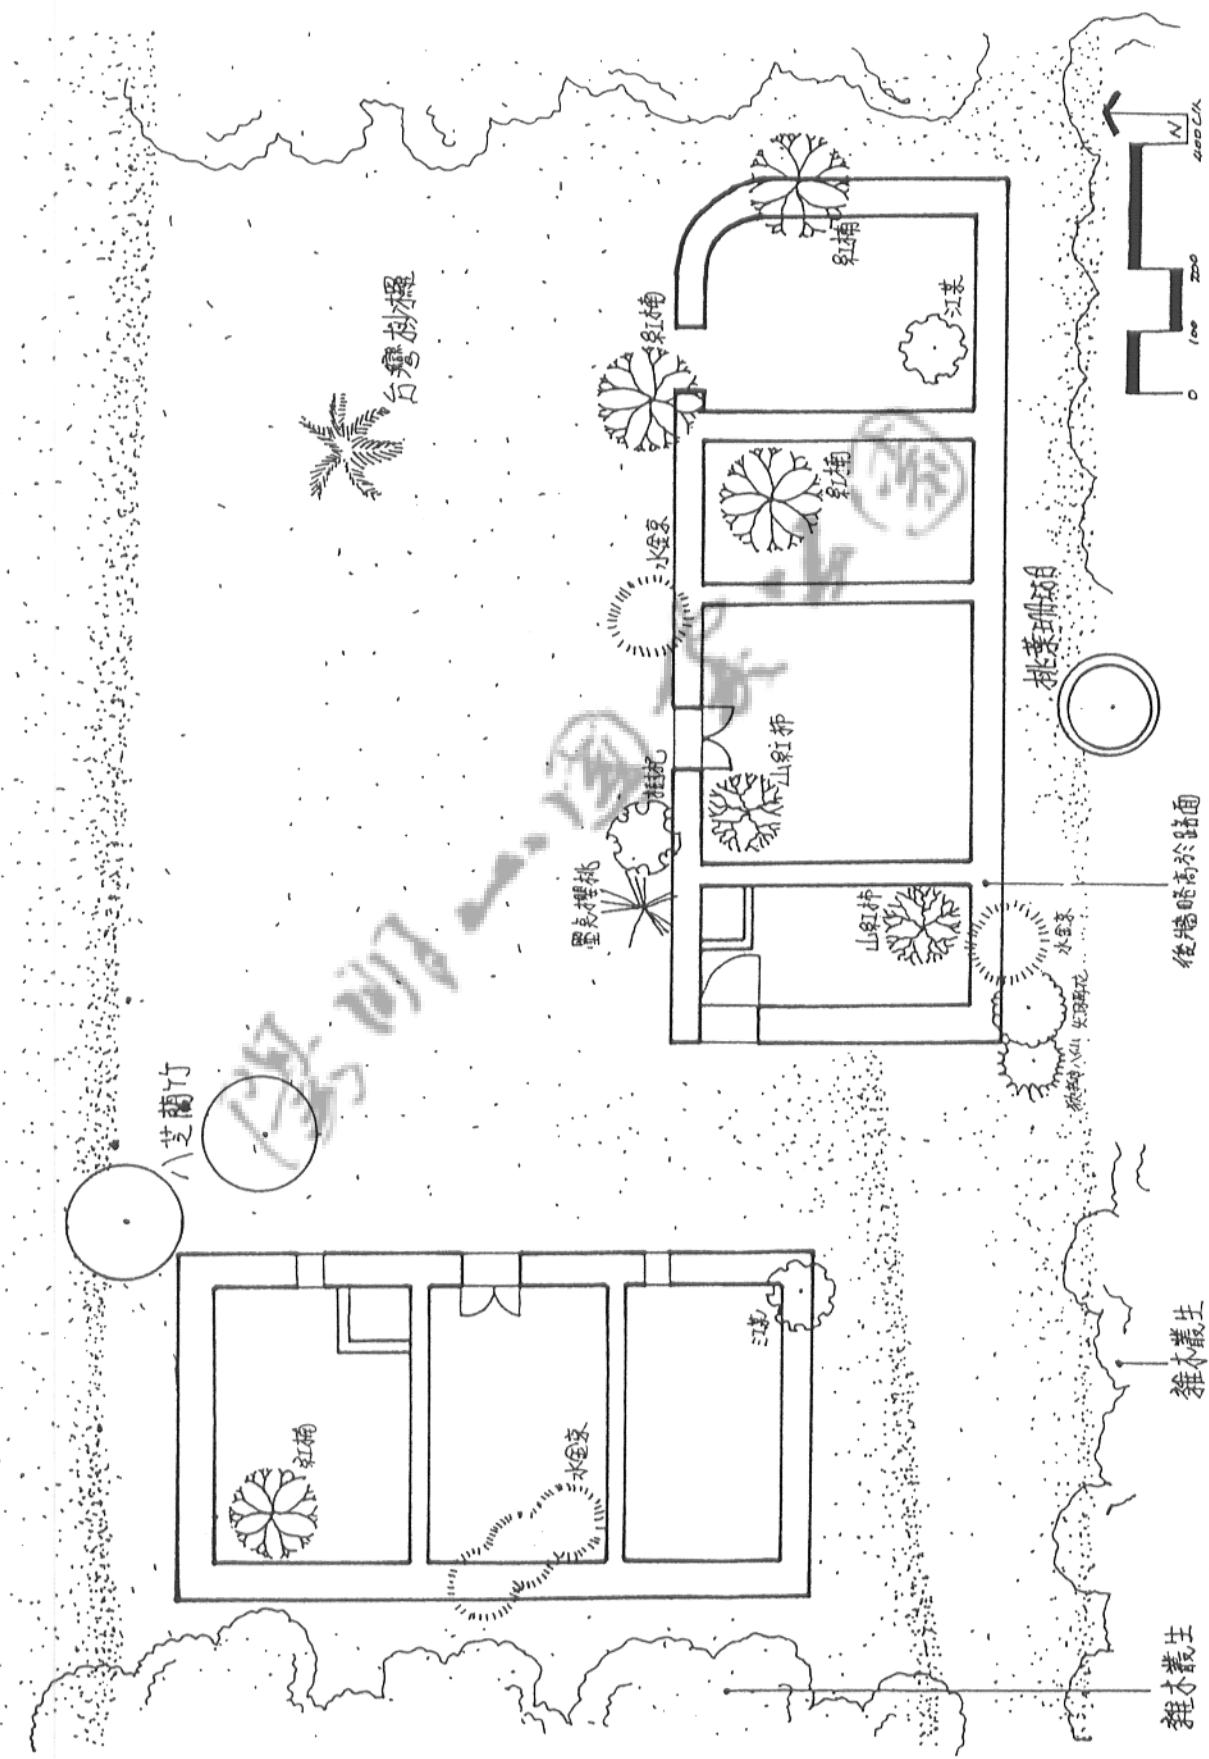
圖 7-16 山豬豐饒地現況配置圖

(一) 墉地現況（圖7-16，7-17）

1. 山豬豐厝地位於日人路旁側，有二棟，分為頂厝與下厝，各具三隔間。
2. 頂厝的牆身與路面等高，緊依路邊，遊客容易一躍而下，造成石牆傾頽。
3. 下厝周圍的植物複雜又凌亂，八芝蘭竹擁塞且遮蔽視線。
4. 頂厝與下厝各有一灶位於左側隔間，格局清楚。

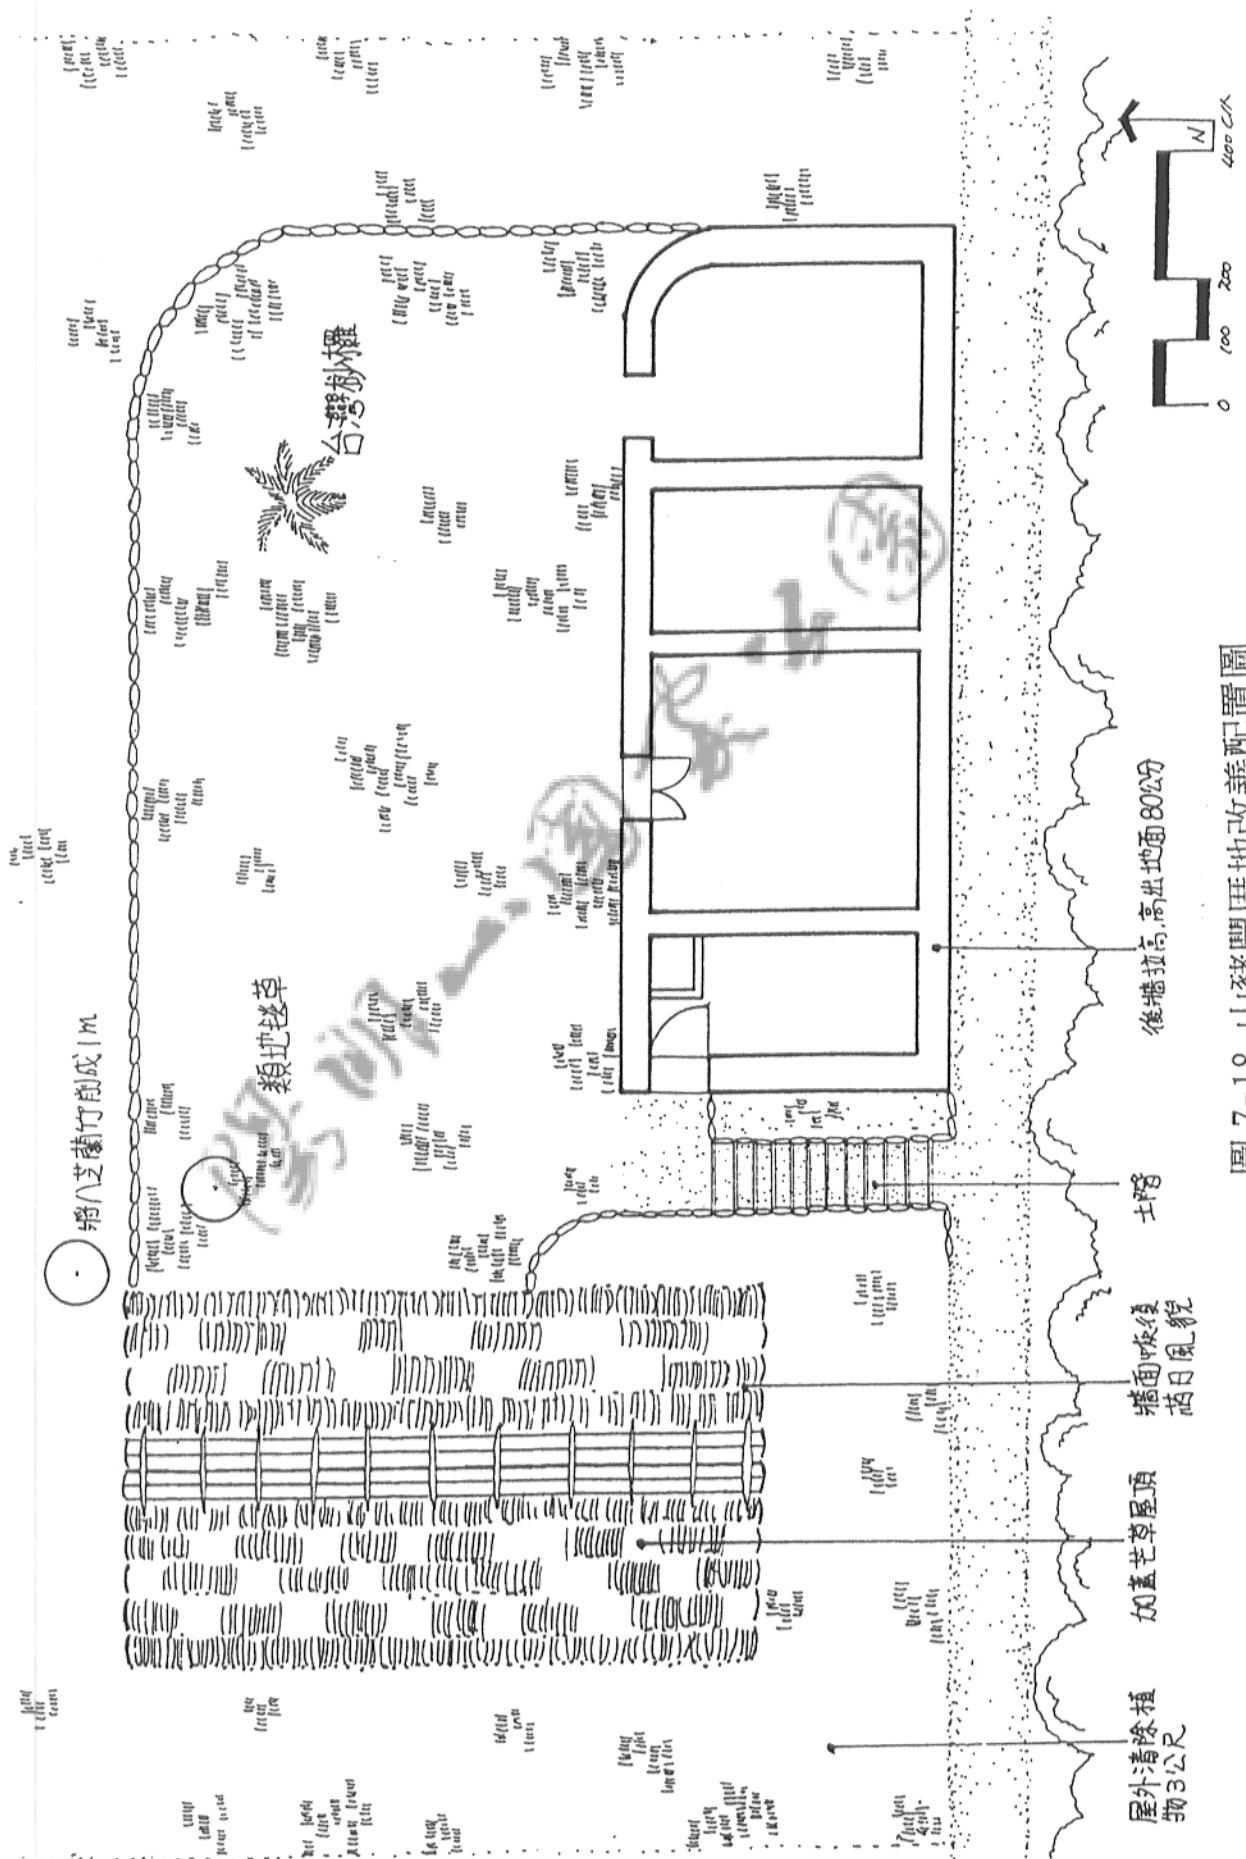
圖 7-18 山豬豐厝地改善配置圖

(二) 改善配置（圖7-18）

1. 頂厝的地基低於日人路約180公分，因此將後牆拉高，超出路面約80公分，以防止遊客直接躍入屋內，除了達到保護牆身的目的，並可呈現屋內完整的格局。
2. 墉地四周向外清除三公尺植物。
3. 墉地至日人路為斜坡，建議以登山便道的形式聯繫。登山便道為泥土路面，取風倒的筆筒樹為階，拾級而上。
4. 頂厝的埕內保留臺灣桫欓一株，其他植被予以清除，並種植類地毯草。下的埕內保留八芝蘭竹二叢，將竹叢削伐呈直徑約一公尺的格局，達到優雅清翠的視覺效果。
5. 下厝或可恢復昔日亂石砌的牆面，並葺芒草屋頂，唯考慮自然採光，蚊虫、蛇鼠滋生等問題，關於建築式樣上，容可稍作調整。

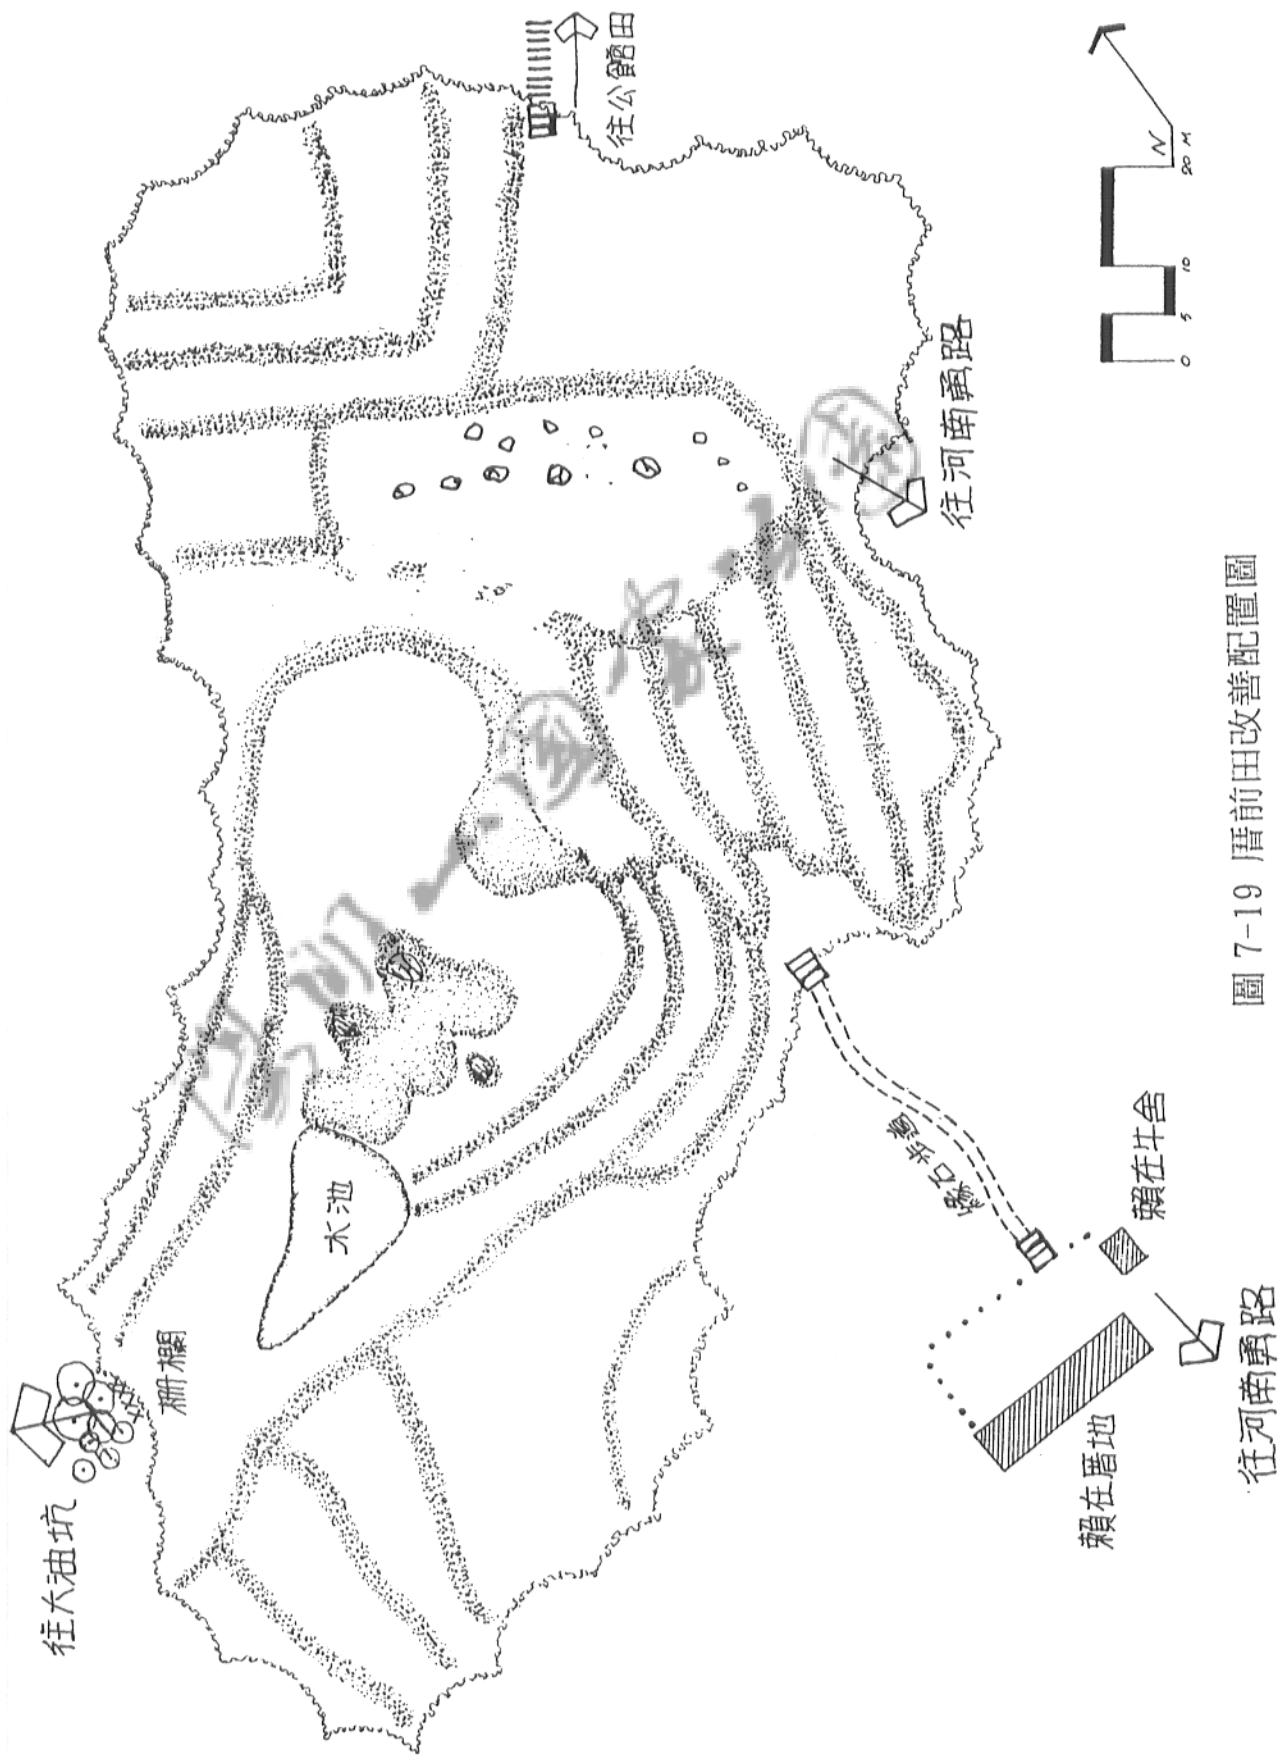
圖 7-19 暫前田改善配置圖

(二) 改善配置（圖 7-19）

1. 除了形成圖案的栗蕨區外，其餘的栗蕨族群予以清除，彰顯這片景緻的視覺特色。
2. 河南勇路的入口以一小段石階形式，作為動線銜接意象，接著再以緣石圍塑一條寬約 1.5 公尺的步道至曆前田（圖 7-20）。
3. 保留原地的天然石塊。
4. 大油坑為地質脆弱區，為了遊客的安全，通往大油坑的入口處宜設置柵欄，並密植矮叢灌木，使遊客無法通行，以免滋生危險。

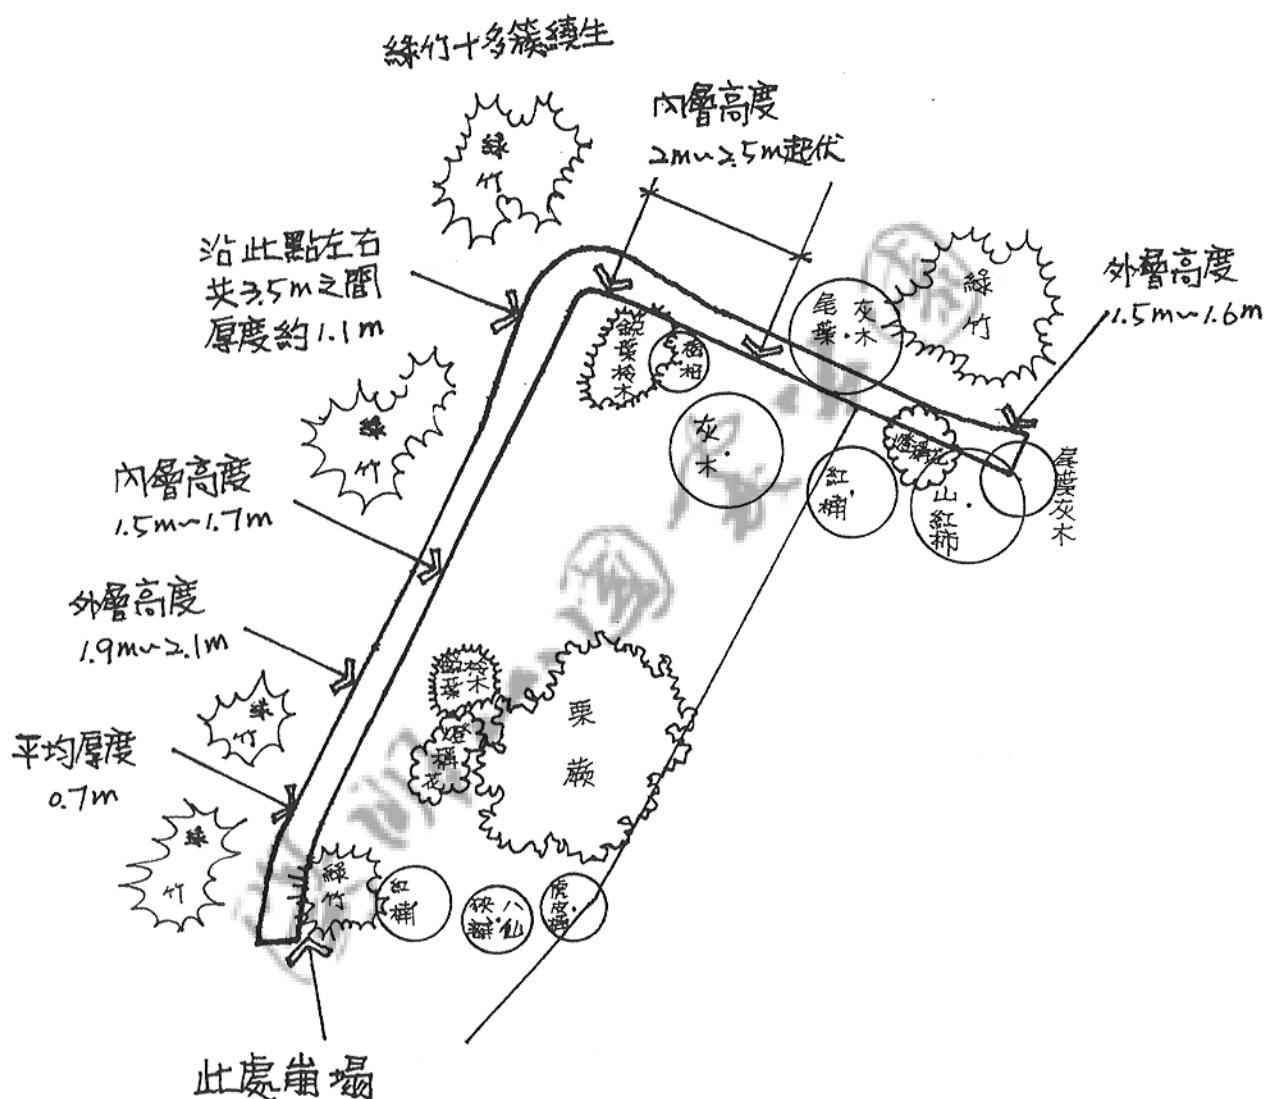
圖 7-21 守礦營地測繪

1. 公館田東側入口處有散置一些人工蜂箱。狹長的谷地，目前皆已覆滿栗蕨，西側邊界殘留清朝時期守礦營地的L形石牆，高度自150～250cm不等，全長約32公尺。西北側為長邊，長度19.5m；東北側為短邊，長度12.5m，兩邊成直角相交。守礦營地的東側，有凹陷的小塊方形窪地（圖7-21）。
2. L形石牆外的西側圓形窪地，昔日曾栽種水稻，如今已是雜草一片。L形石牆外的東北側坡面，在綠竹林內可找到清朝時期的青花碗片。
3. 守礦營地附近的植物種類
 - L形石牆內側：小喬木有紅楠、山紅柿、虎皮楠、灰木。灌木有山桂花、大青。草本有兩耳草、火炭母草、野牡丹、栗蕨、菝葜。
 - L形石牆上：尾葉灰木、柃壁龍、燈籠花、姬書帶蕨。
 - L形石牆外側：綠竹散生，約10～15叢。
4. 守礦營地位處避風好谷地，但缺乏天然的水源，昔日自百二崁坑引水，以備飲用與灌溉。
