陽明山國家公園魚路古道規劃

內政部營建署陽明山國家公園管理處委託

中華民國國家公園學會執行

中華民國八十四年十二月三十一日

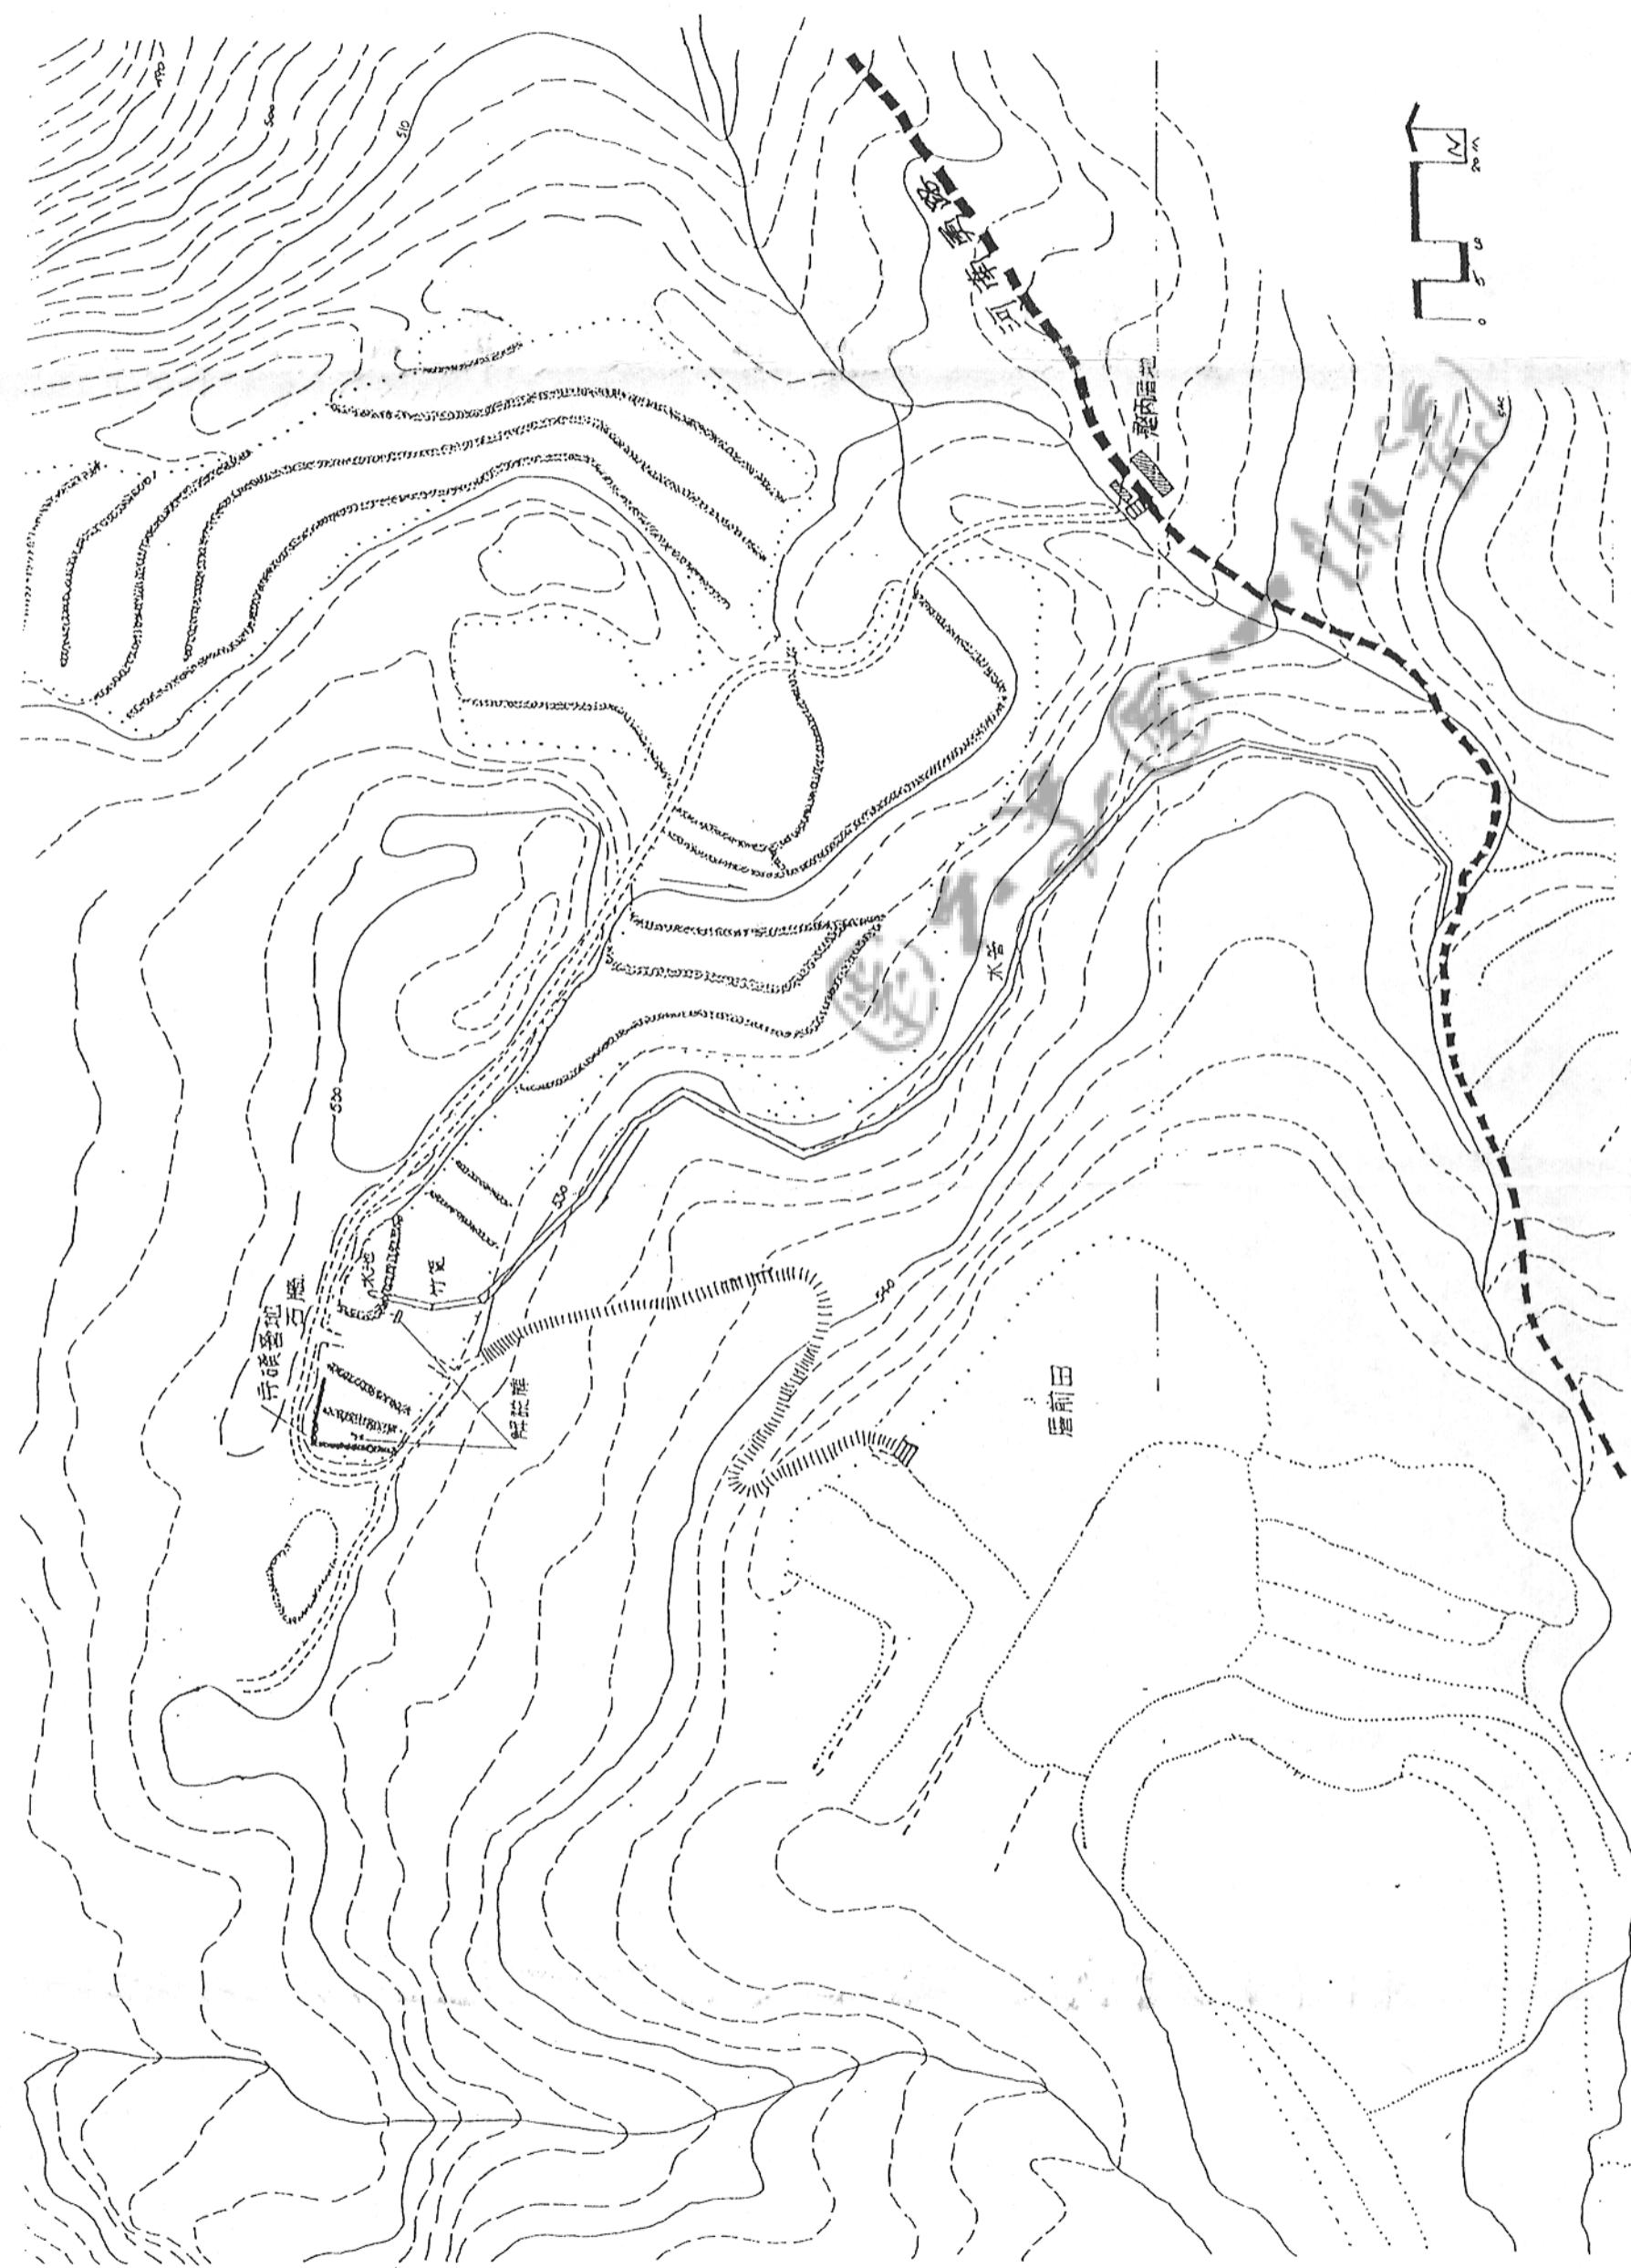
圖 7-22 公館田改善配置圖

1. 厝前田進入公館田的入口，以一小段石階形式，作為動線銜接意象，接著再以登山便道連繫。登山便道為泥土路面，取風倒的筆筒樹為階，逐級而下，依山勢緩降，進入守礦營地。從守礦營地再以緣石作為導引，向東經過狹長谷地接至憨丙厝地，並與河南勇路會合，這同時亦是公館田的東側入口。
2. 恢復昔日引水之法，建議在百二崁坑旁側，導引水源至守礦營地東側的小塊方形窪地。沿山坡而行的水源以暗管處理，進入守礦營地則以高架的竹笕方式展示。
3. 未來可在守礦營地設置解說牌示二面。一面牌示解說守礦營地歷史的緣由，另一面牌示敘述昔日引水之法，藉以反映守礦營地的環境條件與適應措施。

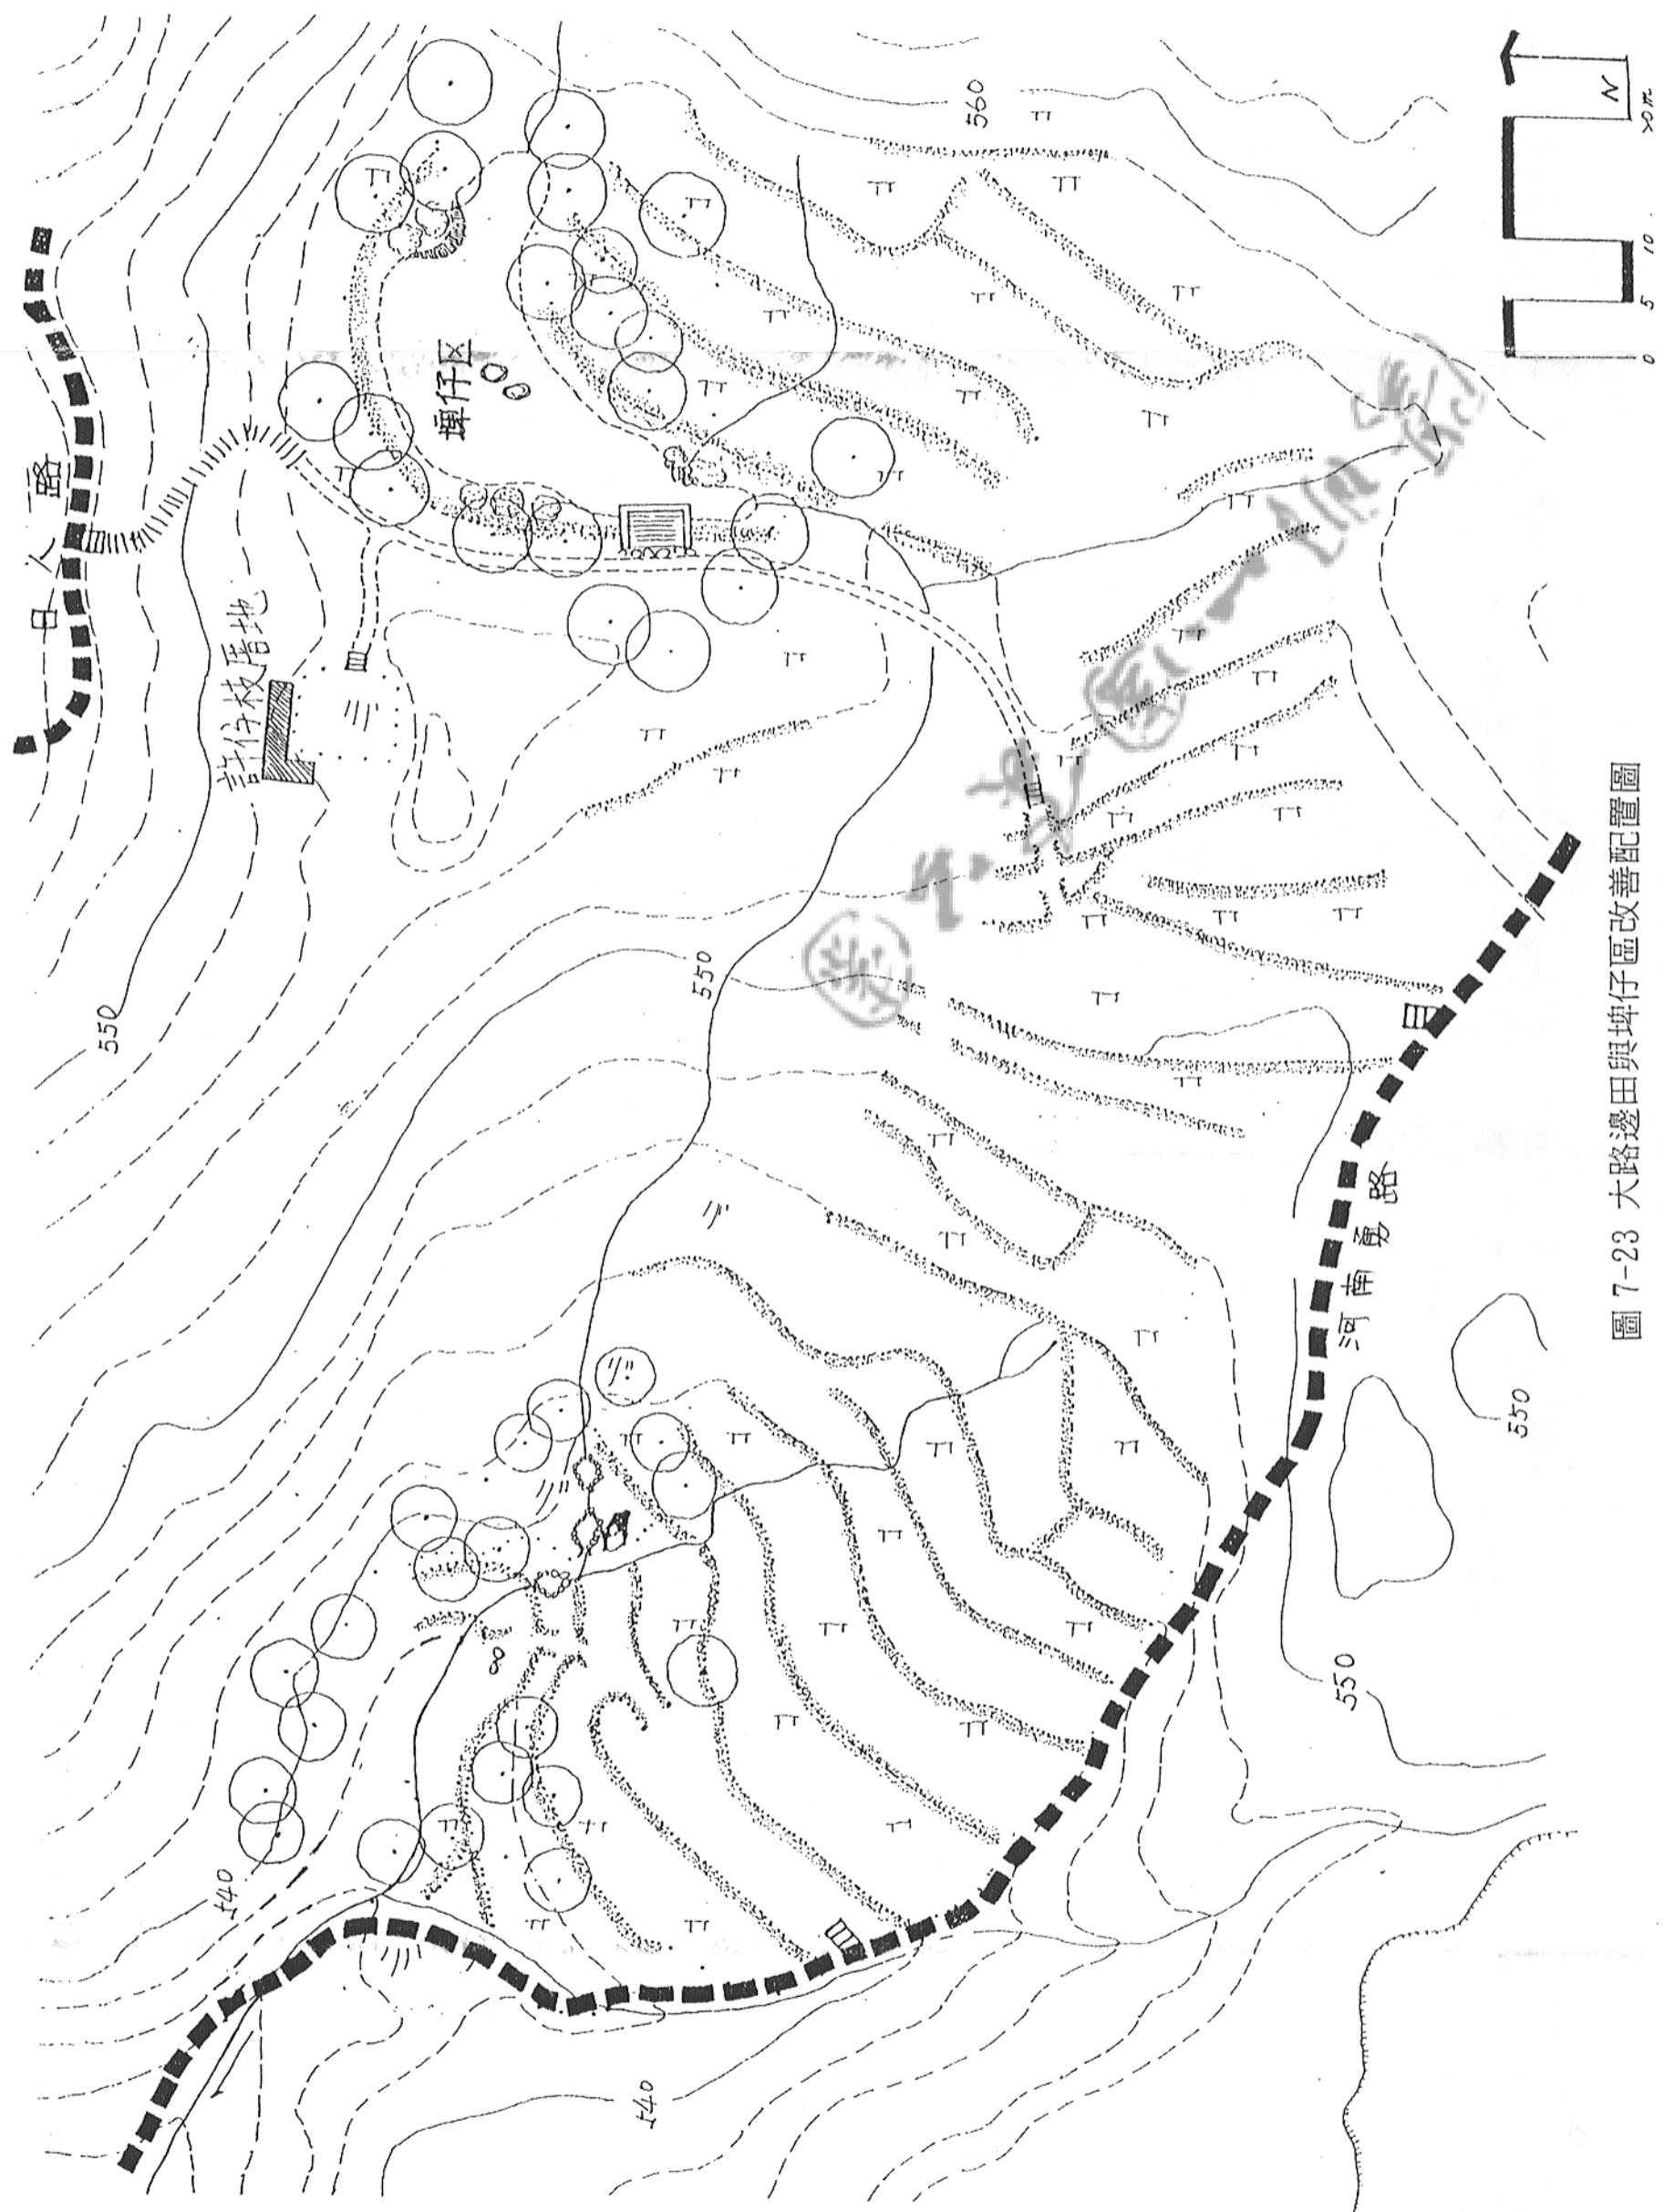
圖 7-23 大路邊田與埠仔區改善配置圖

(二) 改善配置（圖 7-23）

1. 河南勇路的西側入口與日人路的東側入口，除了設置方向牌示外，皆以一小段石階形式，做為動線銜接意象。
2. 埤仔區原為水池，因淤積而形成沼澤環境。建議將埤仔區挖成深約一公尺，面積約 300 平方公尺的新月形水池，除了恢復舊日原貌，亦可創造新的景觀。
3. 水池至河南勇路的部分路段，建議以緣石作為導引。水池至日人路為斜坡，建議以登山便道的形式連繫。
4. 池中放置二、三塊大石，略高於水面，創造變化的視覺效果。西北側的岸邊，設置石製平台，方便遊客駐足停留。西邊的入水口附近加鋪石塊，水流經過石塊落入池中，形成水聲的效果。

5. 水池周邊種植灌叢與樹木，烘托水景與加添綠意。

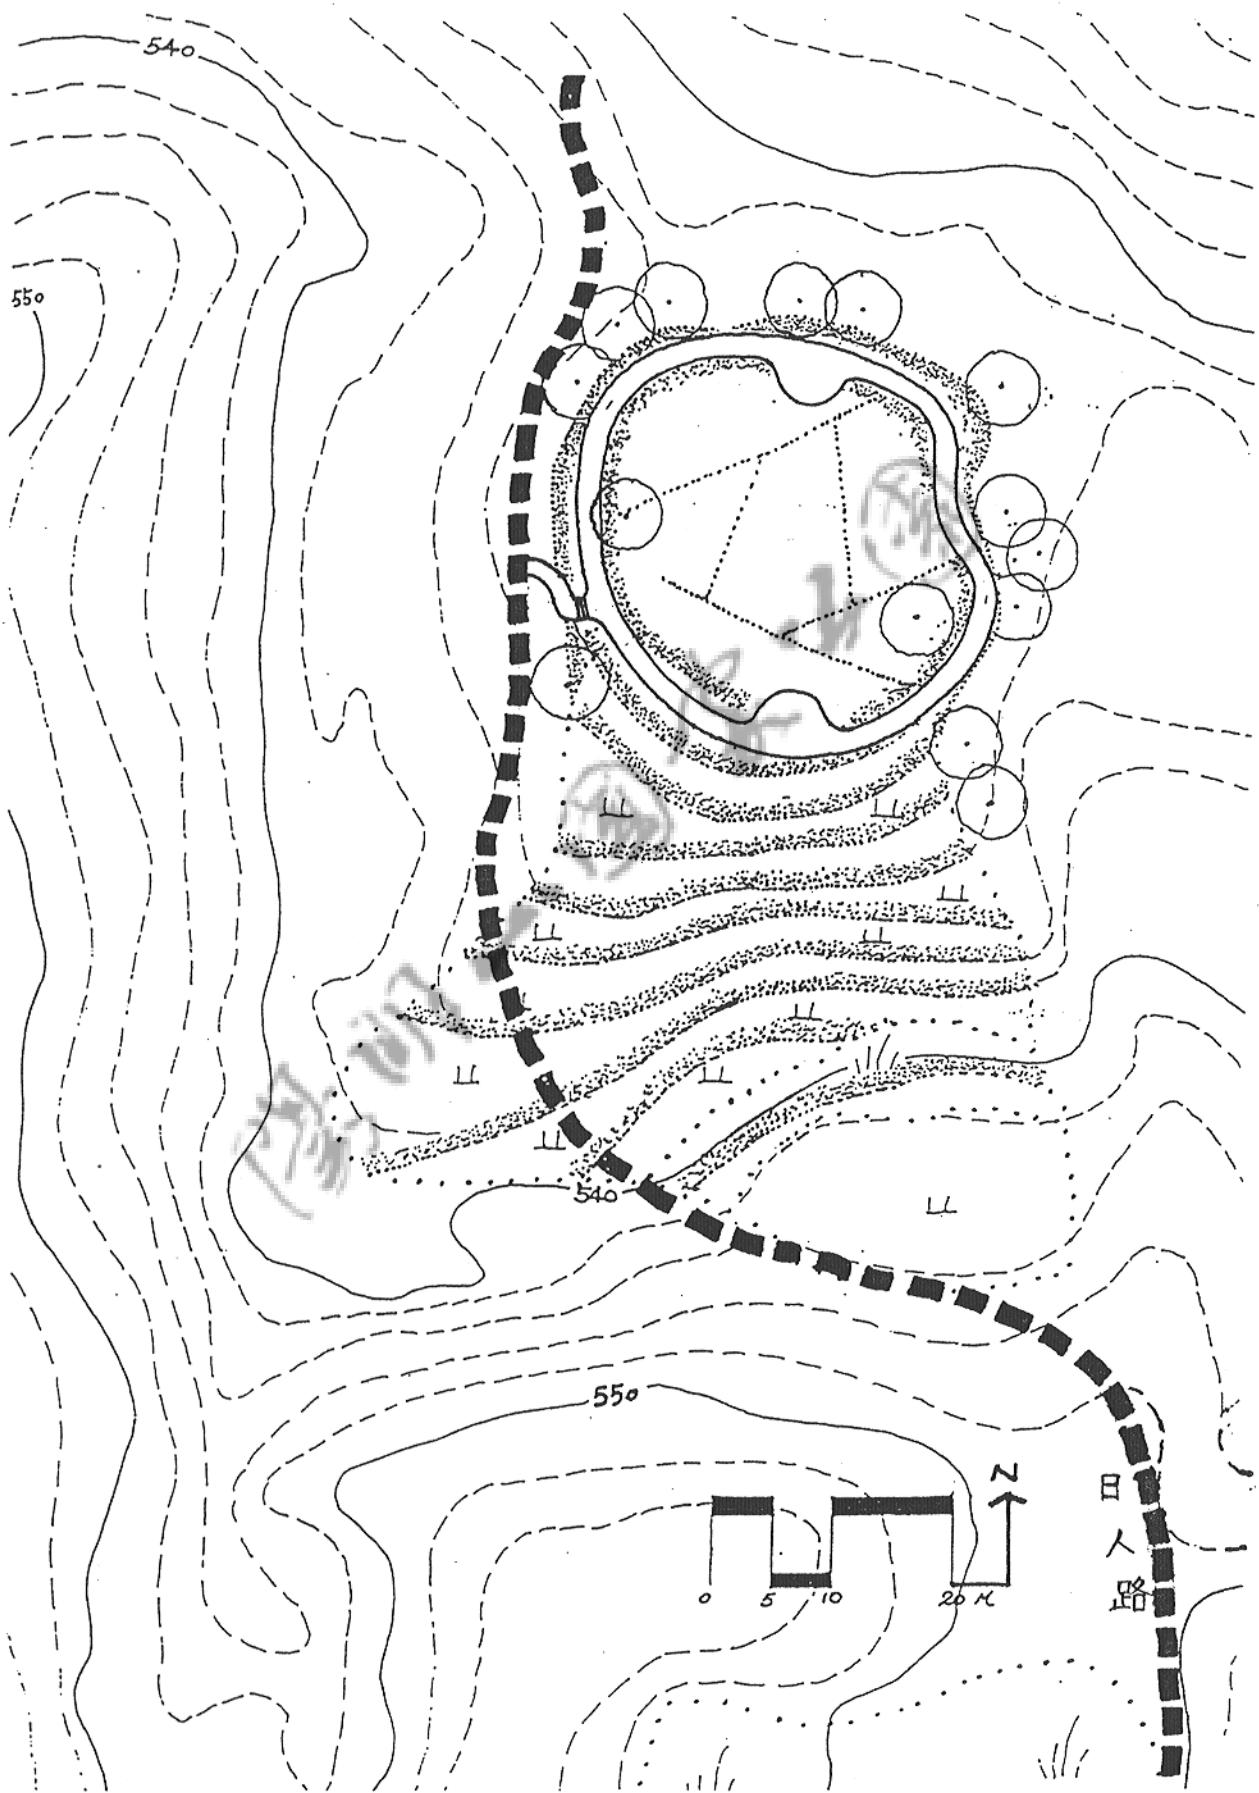
圖 7-24 後湖仔田改善配置圖

(二) 改善配置（圖 7-24）

1. 清理細毛碗蕨等密生地被與紛亂的次生雜木林，但保留上層優形喬木，如食茱萸、九芎等，形成開朗並富造形景觀的空間。
2. 鋪設石道圍繞濫仔區，並以緣石導引至日人路，形成一環形動線（圖 7-25）。
3. 濫仔區有劇場的空間感，可考慮多種戶外活動的設計。

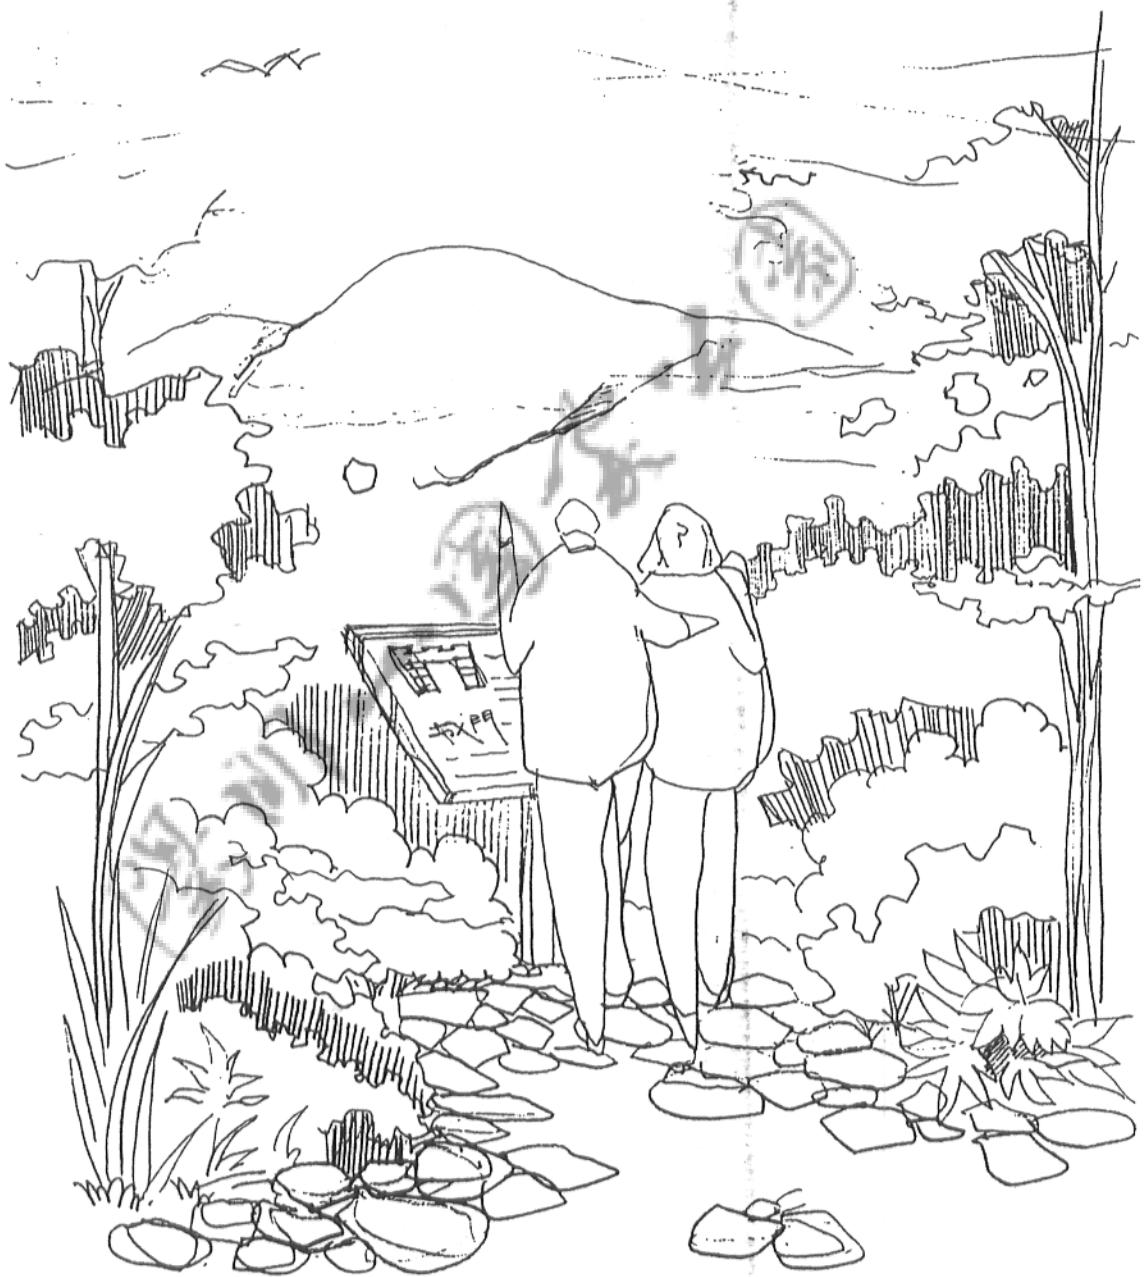
圖 7-26 解說牌示示意圖

走訪魚路古道不只是純粹的爬山與賞景，為了讓遊客來到此地能親身體驗，並進而對魚路古道有更多的了解與認同感，因此設置各種牌示說明本地的人文資源並指引方向與里程。牌示主要包括了解說牌示、方向牌示、植物解說牌示、展示室牌示等（圖 7-26）。另外，製作翔實的解說摺頁與解說手冊，亦是不可缺少的。

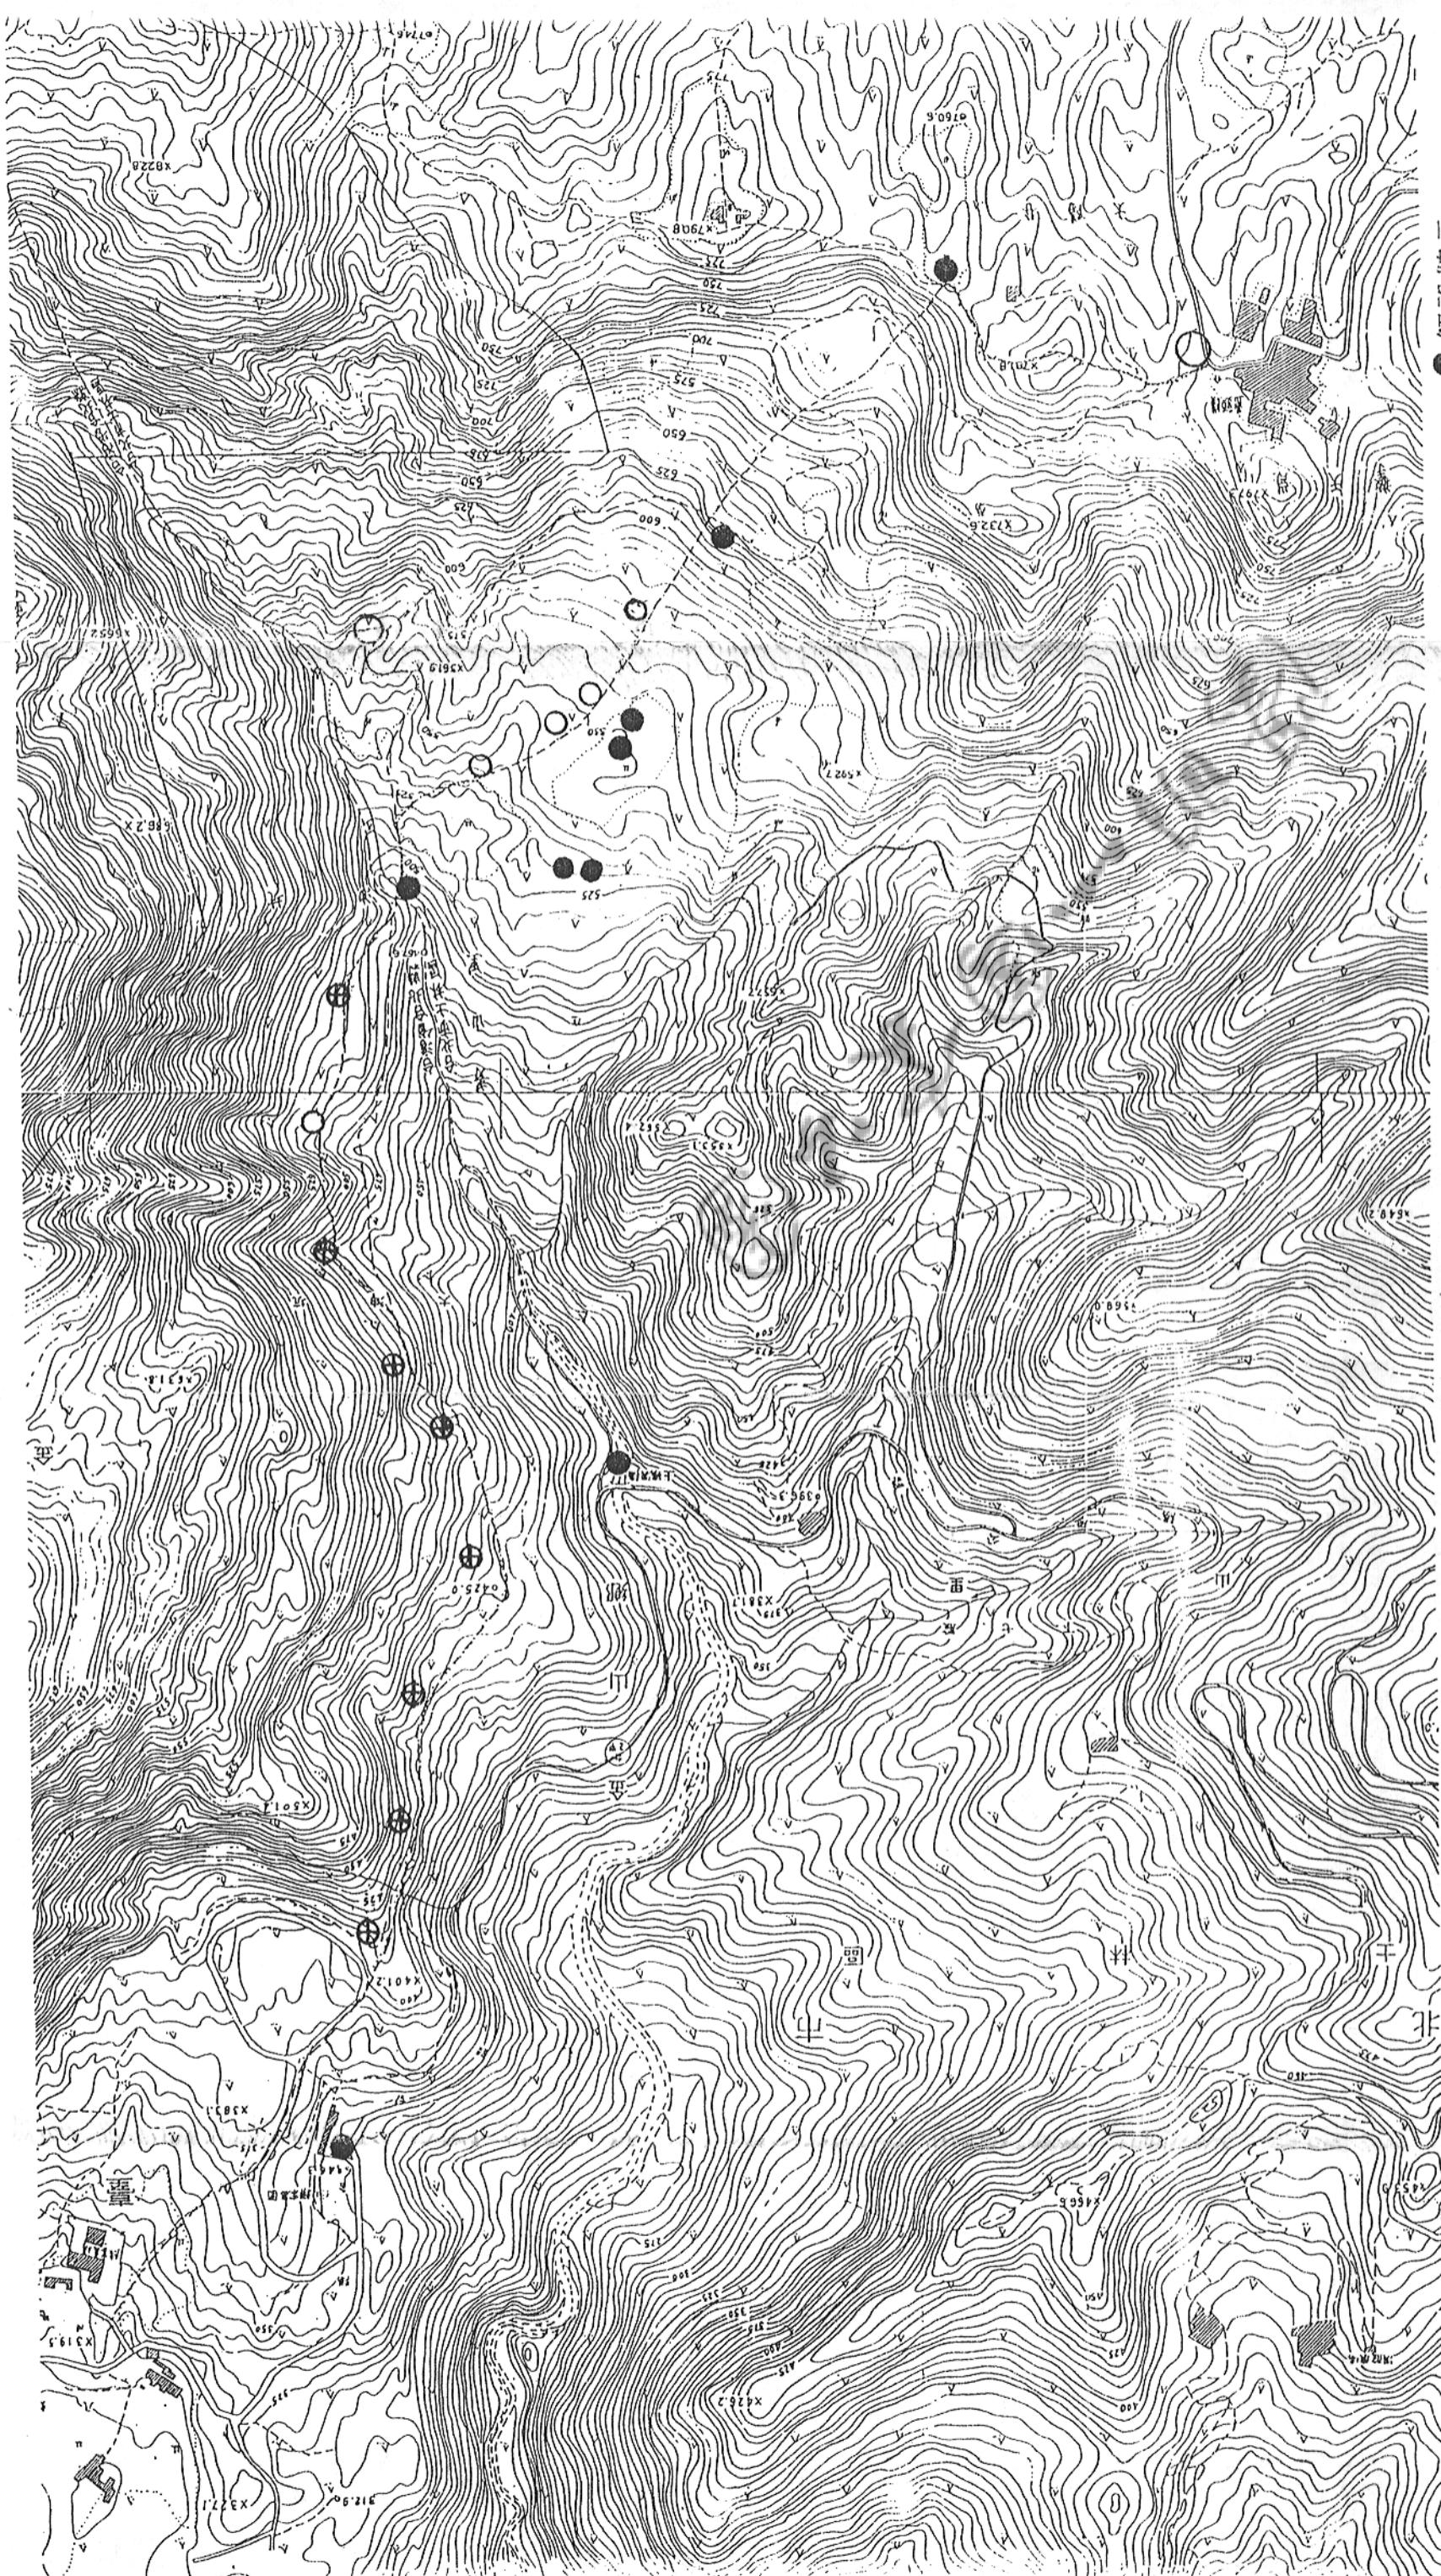
圖 7-27 解說牌示位置圖

（一）解說牌示（圖 7-27，表 7-1）

在城門入口、百二崁、許顏橋、頂八煙出口、上礦溪出口各設立一面解說牌示，而賴在厝地與守礦營地則各設立二面解說牌示。

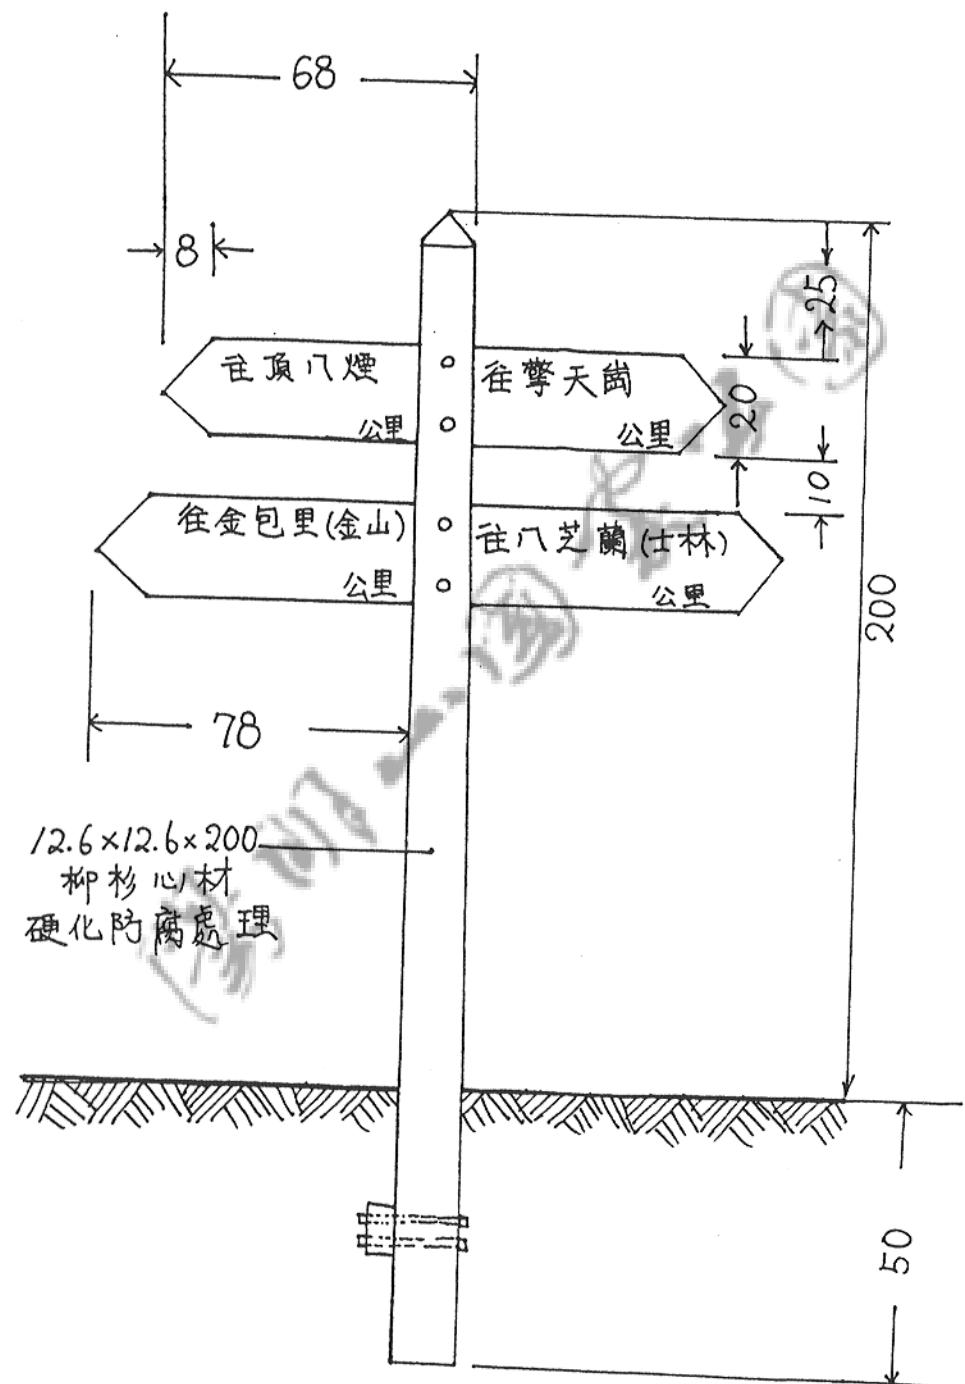
圖 7-28 方向牌示構想圖

方向牌示分為二類。一類具有雙向至多向的地名與里程，形式複雜，形體較大，建議設置三面（圖 7-28）。一類僅具單向的地名指示，形式簡單，形體較小，建議設置四面。

單位：公分

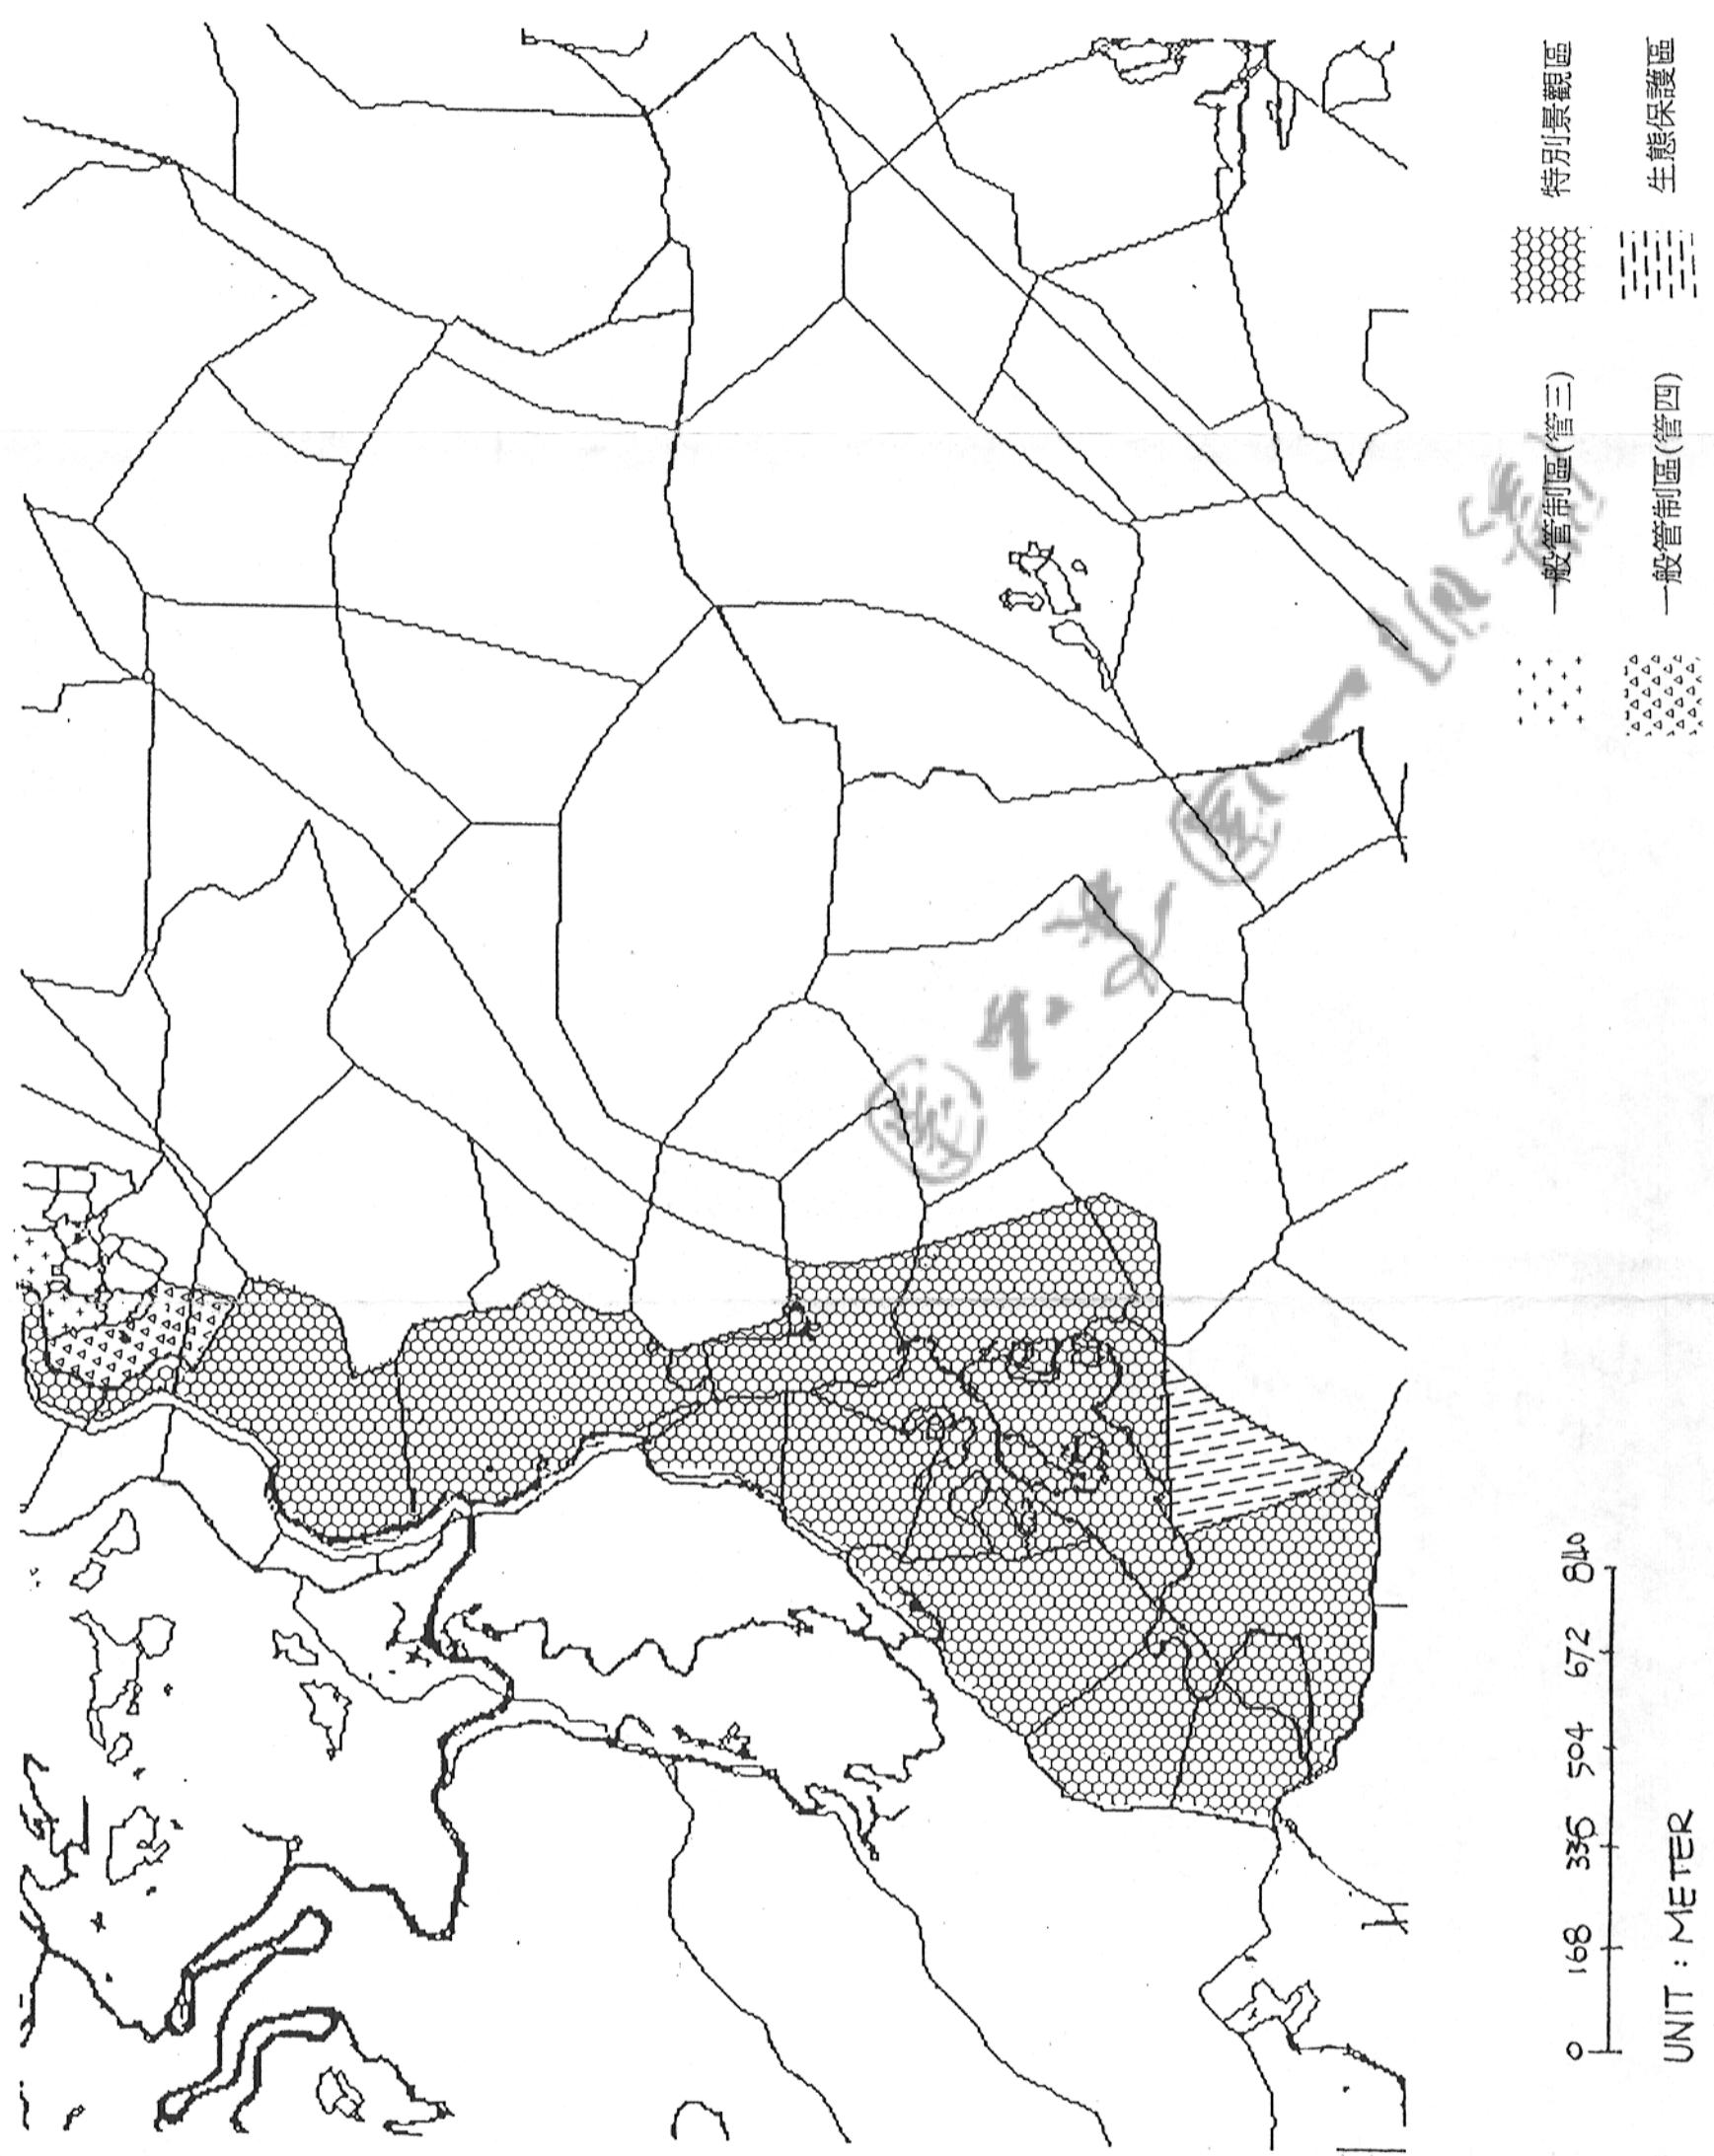
圖 8-2 魚路古道沿線土地使用分區

單位:公頃				
生態保護區	特別景觀區	一般管制區 (管三)	一般管制區 (管四)	總 計
4.6658	91.599	5.6173	2.2630	104.1451

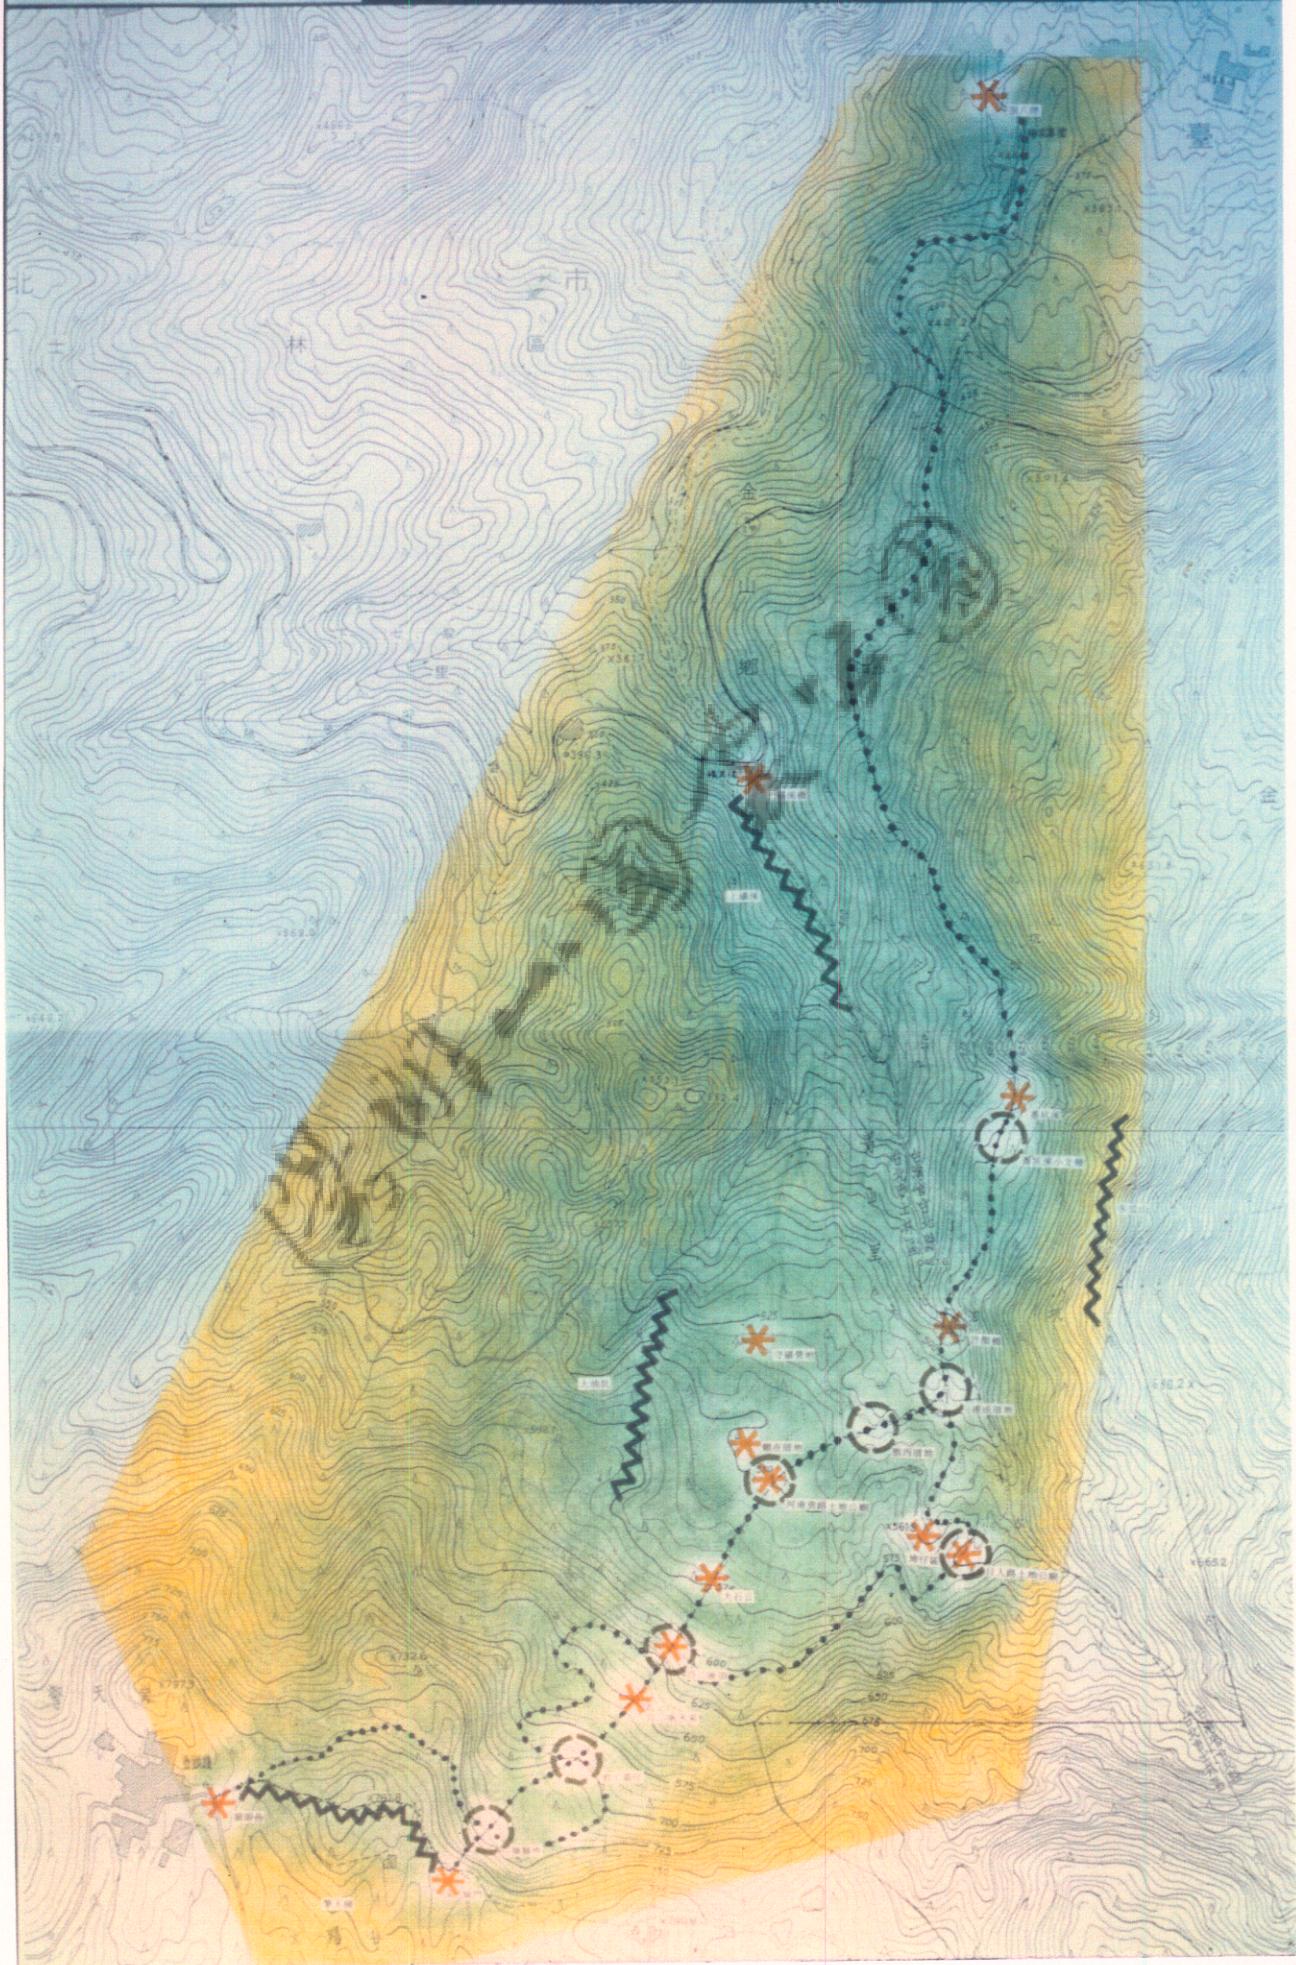
黑路古道分區構想圖

S:1/2500
