陽明山國家公園魚路古道規劃

內政部營建署陽明山國家公園管理處委託

中華民國國家公園學會執行

中華民國八十四年十二月三十一日

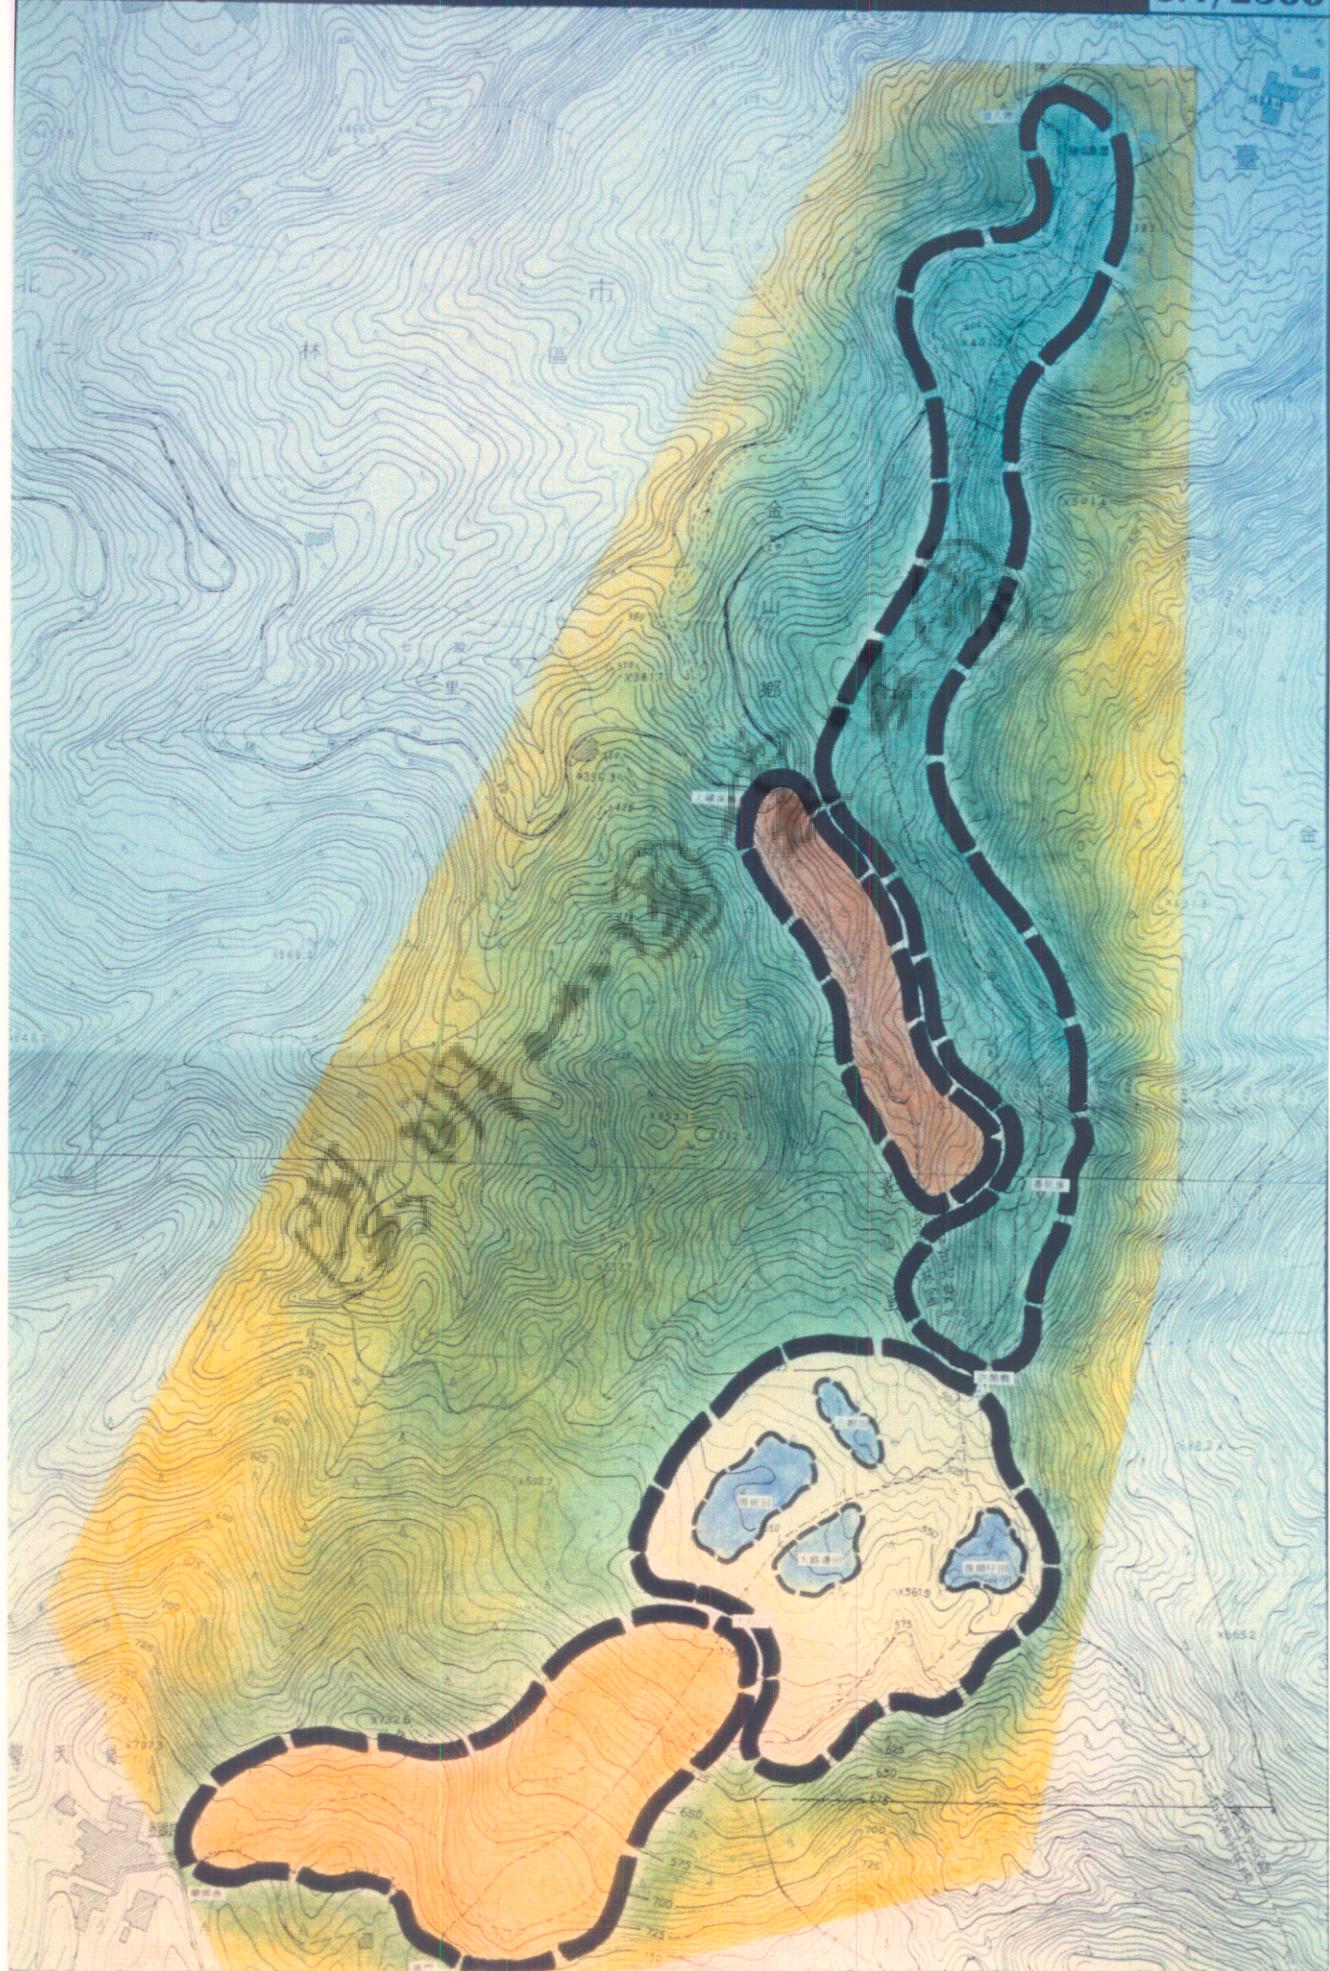
魚路古道草原景觀區

S:1/500

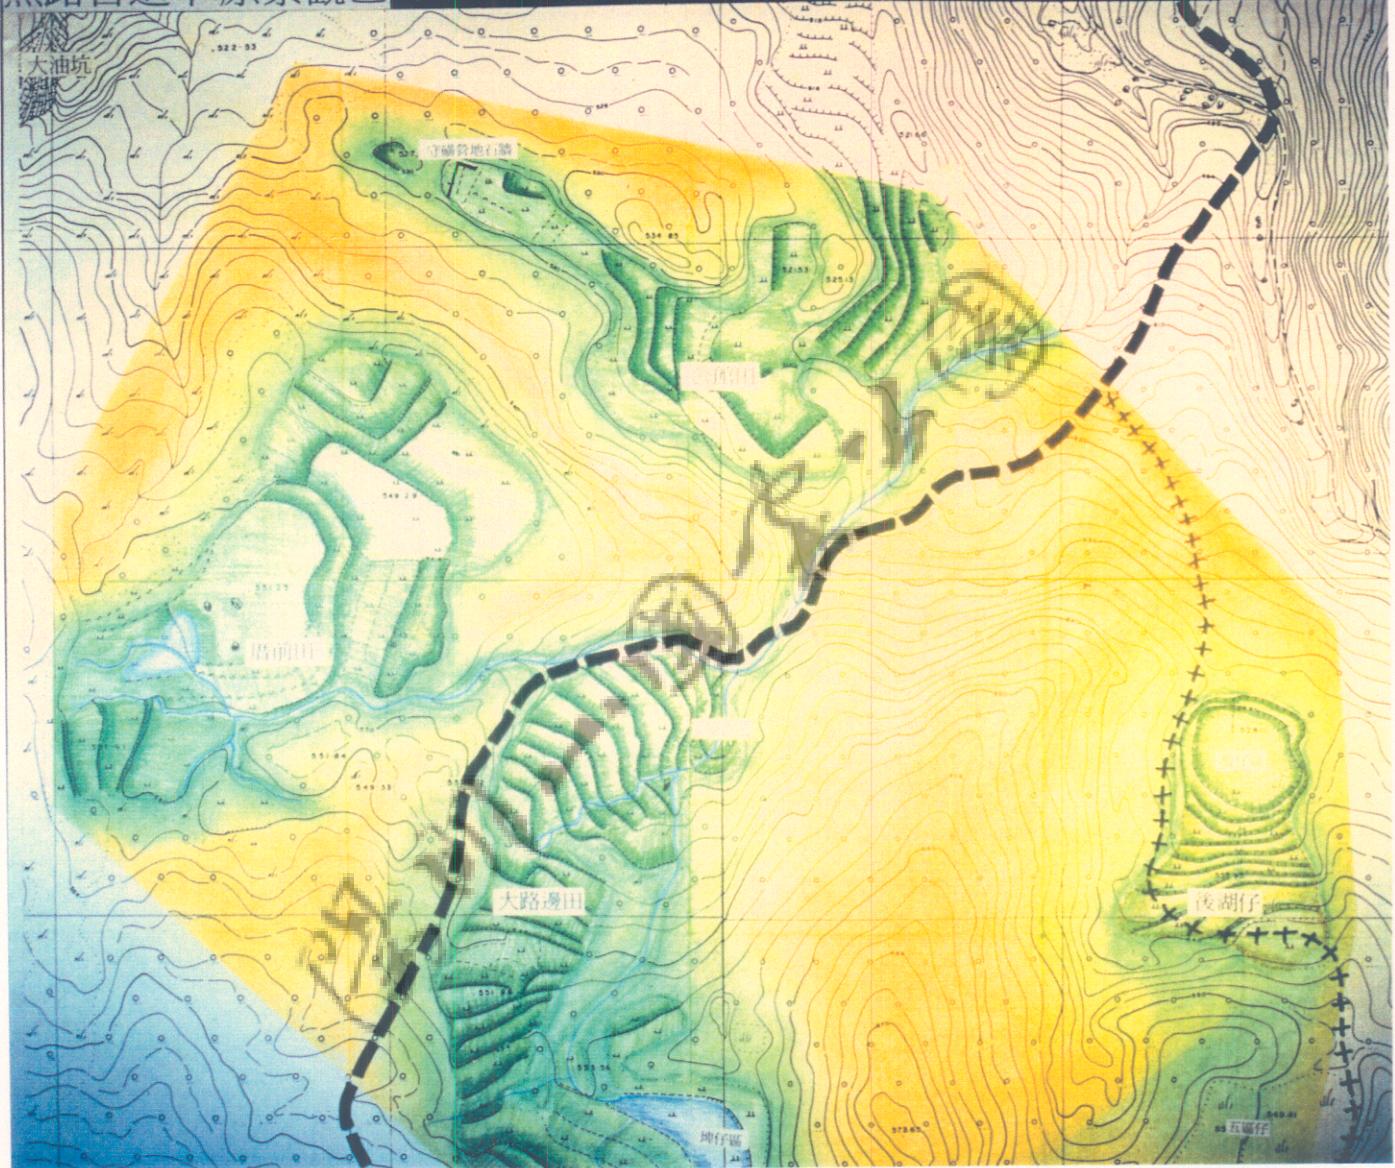
魚路古道上礦溪出口設計構想圖

S:1/500
