內政部建築研究所自行研究報告

Seismic Evaluation of Damaged Reinforced Columns with CFRP Retrofitting

CHI CHUN TAO

December, 2020

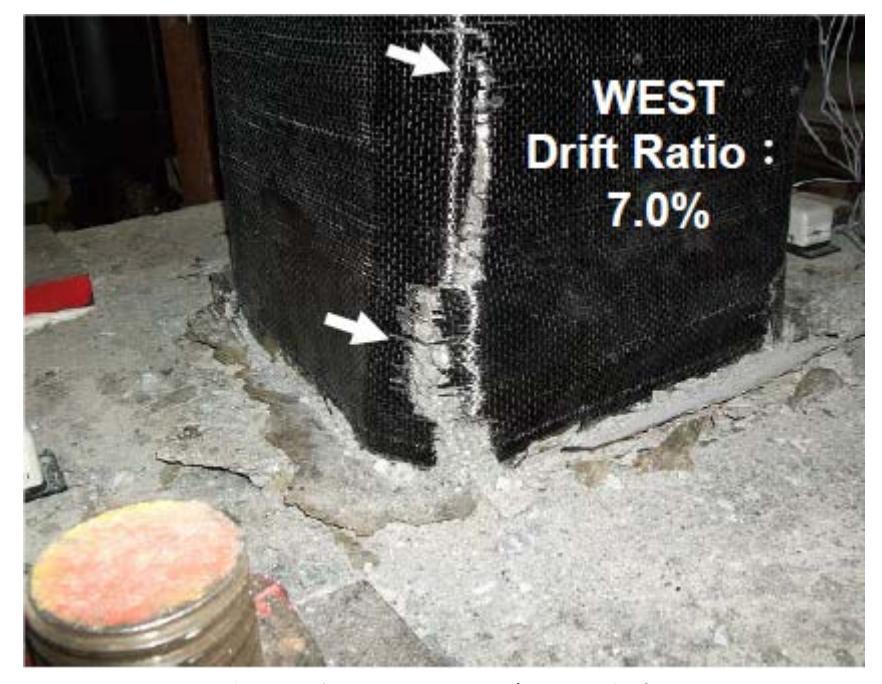
圖 1.5 柱構件之角隅因碳纖維布應力集中致使破壞

由以往研究[11]顯示,採 CFRP 包覆補強之方柱,其效果不若圓柱,原因為 碳纖維布在柱斷面角隅位置,發生應力集中之現象,此將導致 CFRP 貼片提前發 生斷裂。圖 1.5 顯示方柱試體在柱角隅處之碳纖維布,因應力集中而導致 CFRP 貼片提早破壞。在國內亦有圓柱與方柱相關的研究成果,由於國內多數老舊低矮 型 RC 建築物,常將柱斷面規劃為矩形,圖 1.7 即為國內典型沿街店舖式住宅之 平面圖。另外,此類老舊低矮型 RC 建築物,不僅出現許多斷面長寬比較大之矩 形柱,其內部所配置橫向鋼筋之間距,大多低於現行規範[9]之需求,並且柱箍 筋兩端彎鉤之角度,多採 90 度彎鉤,亦不符合現行規範對柱構件指定範圍內, 應配置閉合箍筋及耐震彎鉤之規定。整體而言,此類柱由於橫向鋼筋量不足,將 導致韌性不佳,又常見於老舊低矮型 RC 建築中,因此有必要進行其補強方法之 研究與驗證。對於此類老舊低矮型 RC 建築中,因此有必要進行其補強方法之 不占空間的 CFRP 包覆補強工法,似乎較能提升民眾接受之建築補強之意願,並 且必須在透過專業技師及建築師的評估及監督下,有利於國內階段性補強政策之 正向推廣。

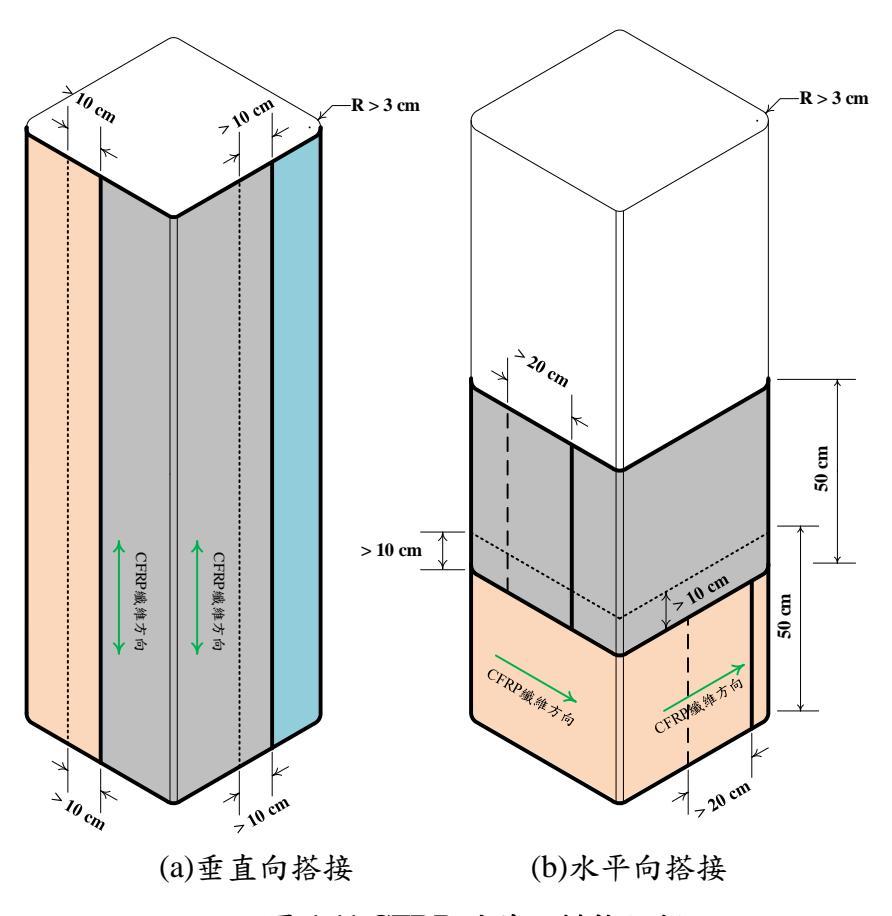
圖 1.11 CFRP 貼片之搭接細部

由於碳纖維(CFRP)貼片補強工法,具有施工容易、快速、不佔建築空間、 載重輕與價格相對較低等優勢,故可提供快速或局部性補強措施的選擇。按以往 包覆 CFRP 鋼筋混凝土柱試體研究結果[21,22]顯示,CFRP 包覆補強工法,可有 效於提升鋼筋混凝土柱塑性轉鉸的韌性,但對柱試體側向強度之提升有限。對於 低矮鋼筋混凝土建築物之柱構件,若採用「韌性」理論進行 CFRP 補強設計及施 作,柱構件塑性轉鉸之變形能力,可滿足相關設計技術規範對於塑性轉鉸能力需 達 3%之要求。另對於矩形鋼筋混凝土柱構件橫斷面四周的角隅處,必須預先打 磨為半徑大於 3 公分的圓弧角,以避免鋼筋混凝土柱斷面角隅處所貼覆 CFRP 貼 片,因斷面應力集中而發生過早之破壞。CFRP 貼片沿纖維方向之搭接長度,建 議應不小於 20 公分,而沿非纖維方向之搭接長度,則建議大於 10 公分,以確保 CFRP 貼片於愛力時,不致過早發生於 CFRP 貼片於搭接處之破壞,進而確保 CFRP 補強工法對鋼筋混凝土柱耐震性能之提升,如圖 1.11 所示。

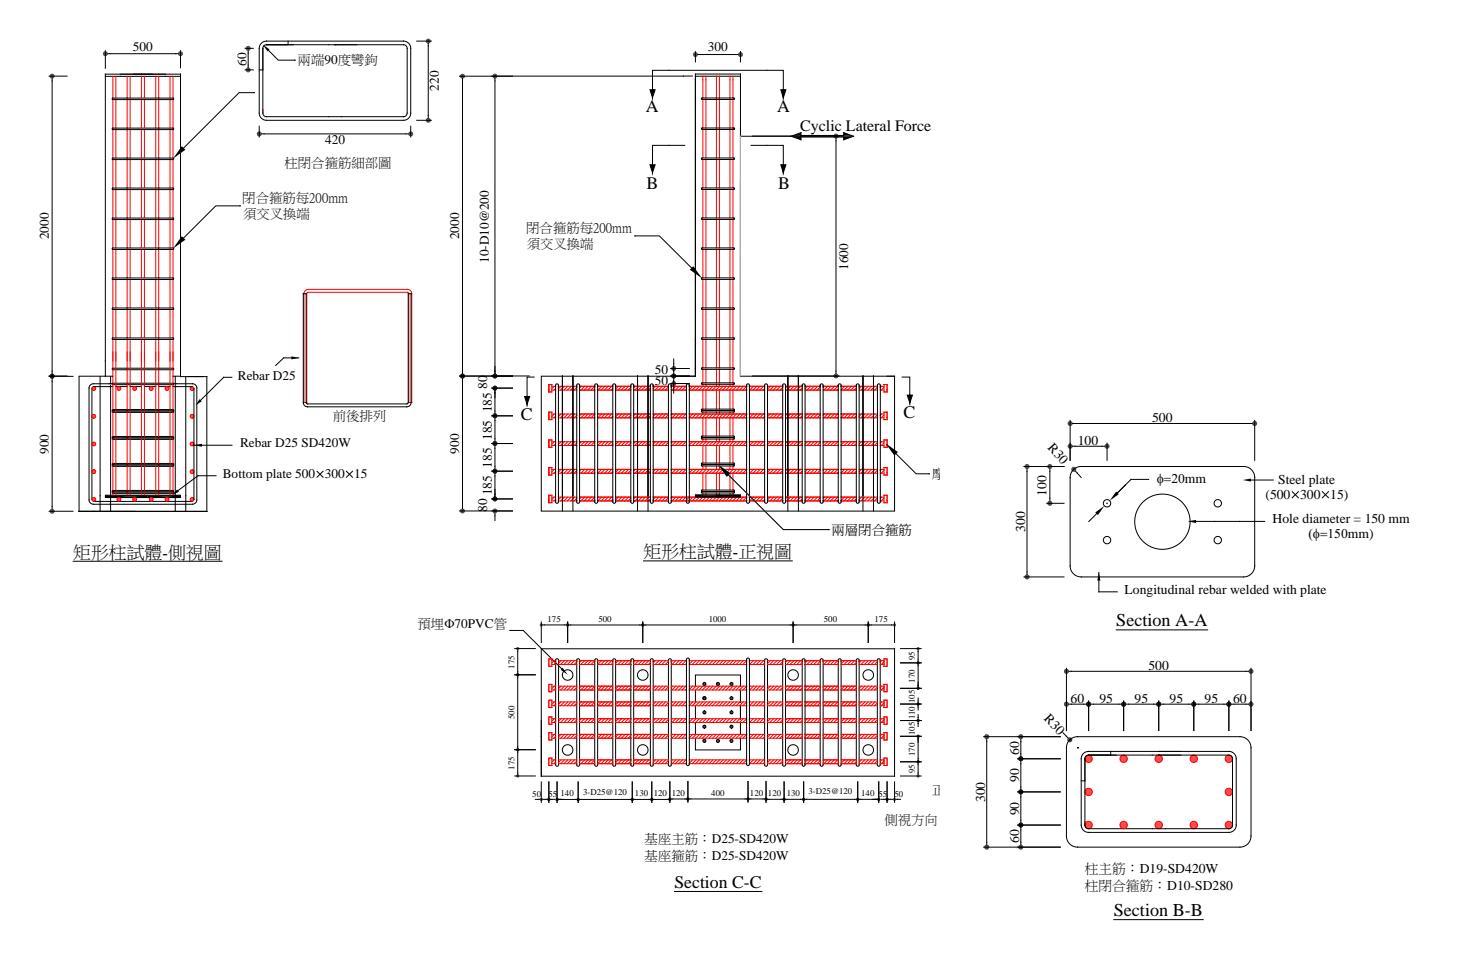
圖 2.4 試體 NDN 之設計圖

試體 NDN 為非韌性配筋柱,其斷面尺寸、橫向箍筋量及箍筋端部彎鉤角度 之選擇,主要以模擬國內典型老舊低矮型鋼筋混凝土建築物底部樓層柱之配筋方 式及斷面尺寸。試體名稱的「ND」二字,表示為「非韌性」,及英文 Non-ductility 的縮寫,即表示為非韌性配筋的柱試體,其後的「N」表示並未貼覆 CFRP,以 及未存有受損裂縫之意,亦即「NDN」試體表示未受損之非韌性配筋柱試體。

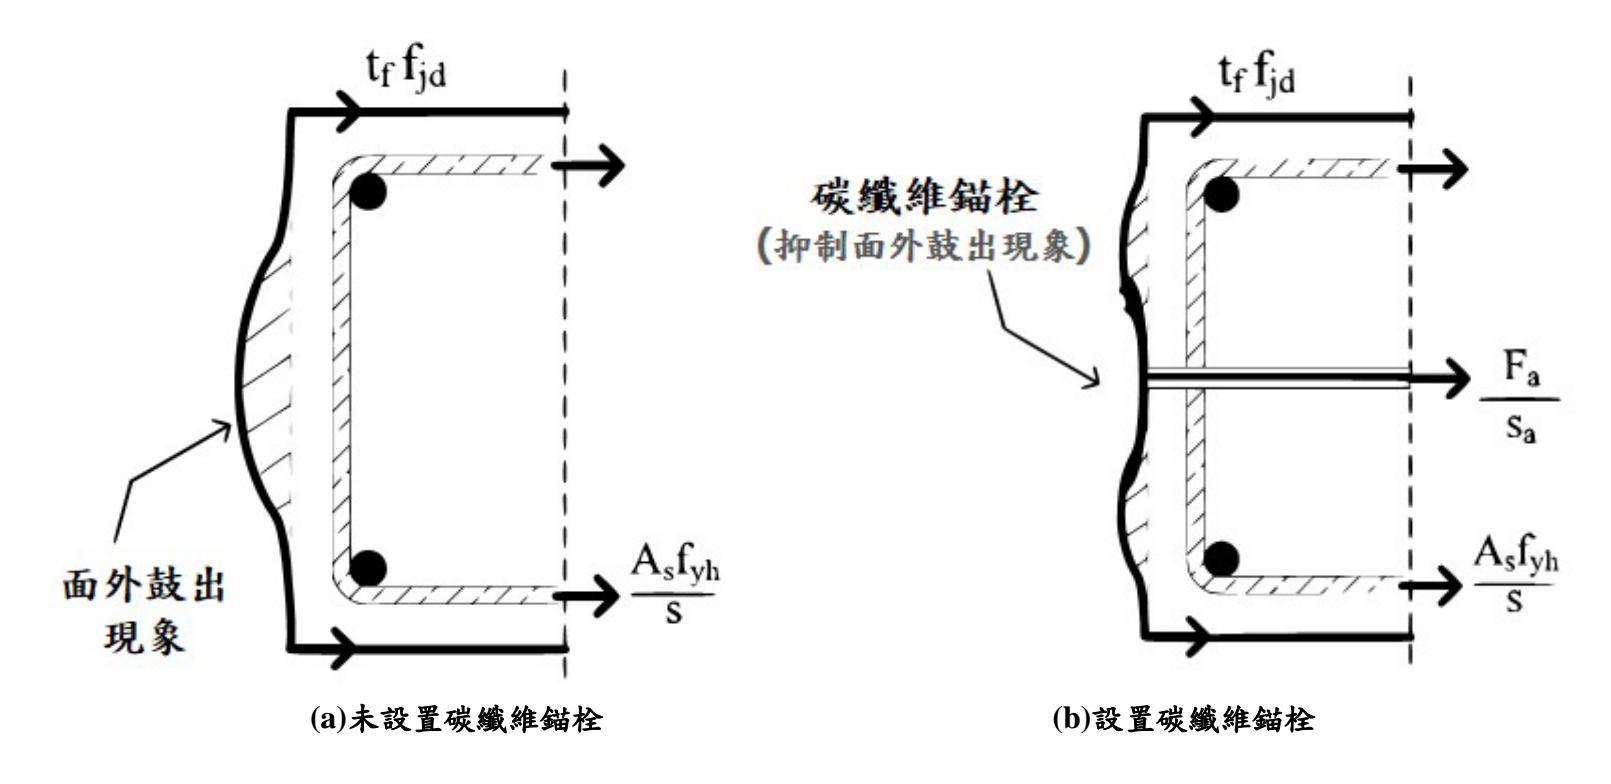
圖 2.8 矩形 RC 柱採碳纖維包覆補強及碳纖維錨栓之情形

非韌性配筋柱在未設置內繫筋的情況下,相關研究[11]顯示:矩形 RC 柱構 件斷面長寬比較大,或者是主筋間距較大之時,斷面外箍筋對於柱內部核心混凝 土的圍束貢獻,恐將不足,如圖 2.8 所示。雖然,有研究建議進行 CFRP 貼覆補 強之時,可再採用碳纖維錨栓(如圖 2.8 及圖 2.9 所示),以抑制柱構件受地震力 之時,過早發生面外鼓出之破壞,並藉以提升對柱內混凝土的圍束效益,如圖 2.8 所示。但是,考量國內低矮建築物多未設置管道間,因此此類建築物部分外 柱之內部,除了一般水電管之外,常設有管徑更大的雨水排放水管,因此若再於 柱構件水平向鑽孔施做碳纖維錨栓,反而又須面對柱內滲漏水的問題,再由國內 CFRP 補強工程實務觀之,亦少採用此種碳纖維錨栓,因此本研究亦未將碳纖維 錨栓之設置納入探討。

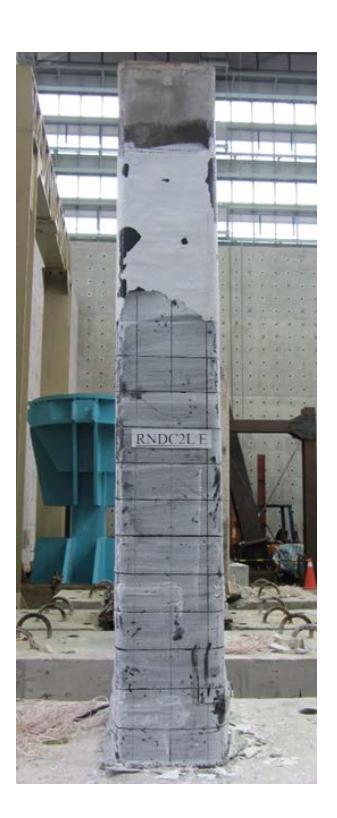
圖 2.10 柱試體有(未)包覆 CFRP 可能影響破壞模式

載過程中,在非預期位置發生破壞,如圖 2.10 所示。研究證實鋼筋混凝土柱斷 面採取研磨為半徑 3 公分之圓角,以及沿碳纖維方向採 20 公分的搭接長度(如圖 2.3 所示),可避免於外層碳纖維貼片,發生非預期之破壞[1],如圖 2.10 所示。

(a)包覆 CFRP 柱
 (b)未包覆 CFRP 柱

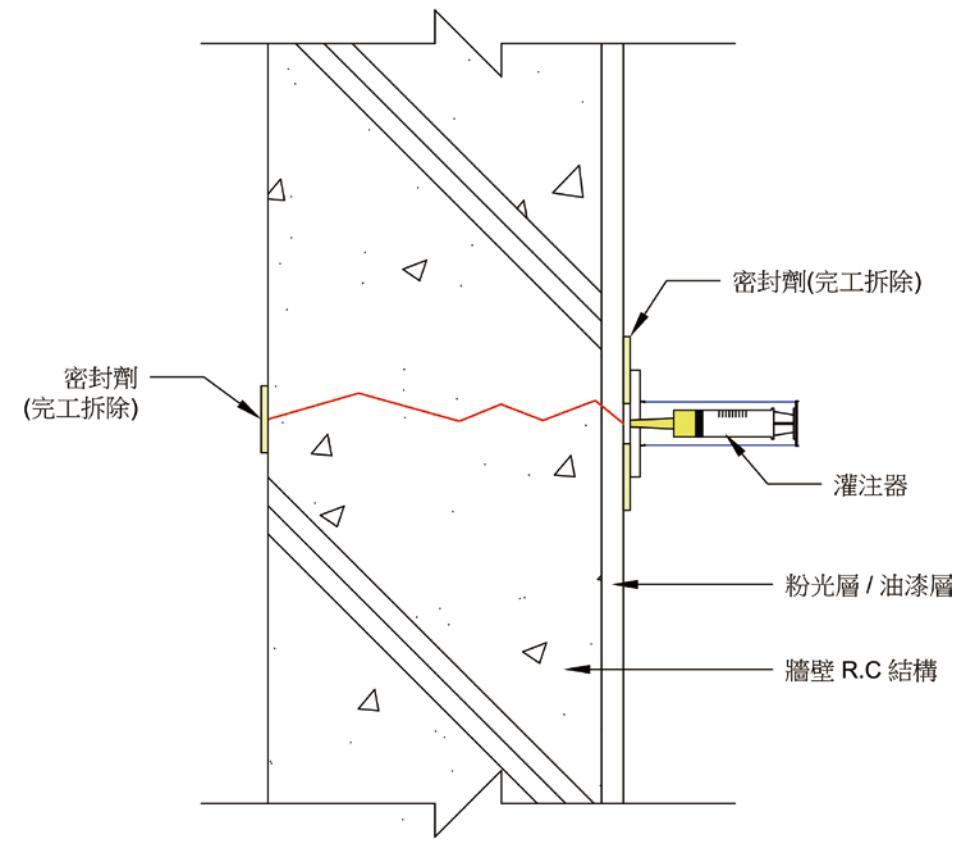
圖 2.11 RC 受損柱採低壓灌注裂縫之施工圖

試體 NDR 與 NDN 等 2 試體鋼筋混凝土柱部分的斷面尺寸、斷面形狀、鋼筋配置及鋼筋與混凝土材料之強度,均為相同之設計。試體 NDR 係先以位移控制進行水平向加載,其層間變位角分別控制由 0.25 %、0.5 %、0.75 %及 1.0% 等4 個位移控制行程,每個控制行程進行 3 個迴圈,最後回到位移零之位置,使柱試體預先受損並產生裂縫,再以高流動性環氧樹脂(Epoxy)進行裂縫低壓灌注之補修,目的為試圖將鋼筋混凝土柱試體,修補至未受損之狀況。因此「NDR」 表示具 1.0% 間變位角之受損裂縫,但完成以環氧樹脂灌注補修之非韌性配筋柱 試體,如圖 2.11 所示。

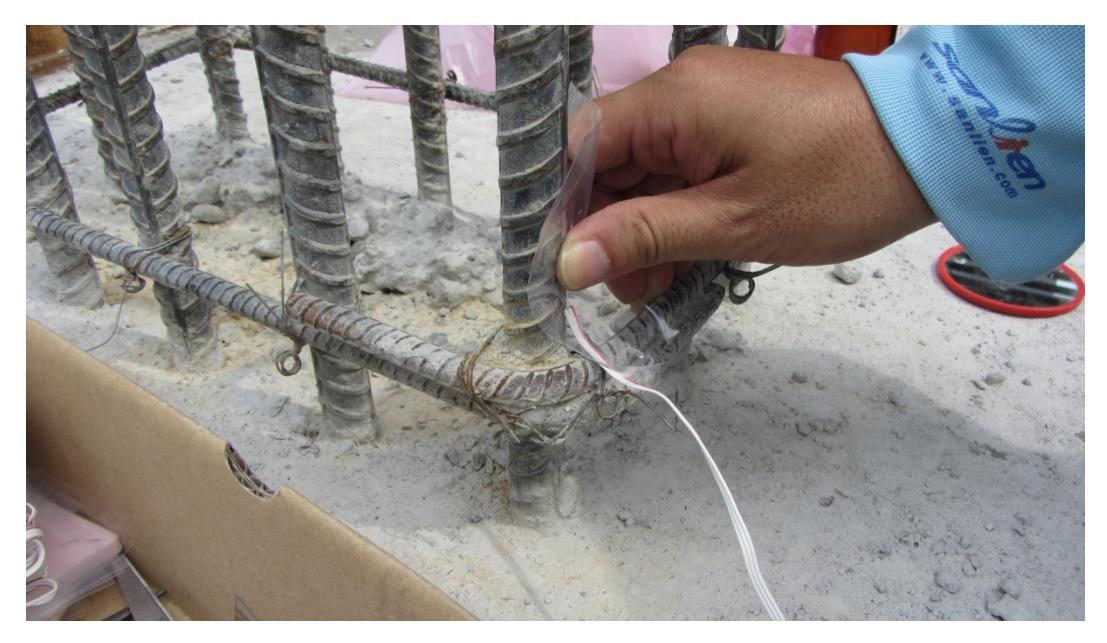
圖 2.23 柱試體應變計之黏貼

試體上方設有厚度為 15 mm 之鋼製頂板,頂板預留直徑為 250 mm 之圓孔, 以利試體由上而下灌漿之用,完成混凝土灌漿後,將鋼製頂板塞回圓孔並銲接固 定,再於混凝土澆置面與鋼頂板下緣間,以無收縮水泥填滿其空間,讓致動器施 加軸壓力時,將應力平均分佈於柱試體之頂端,避免應力集中傳遞而造成非預期 之破壞。本研究 RC 柱試體均採單軸應變計,用以記錄柱試體下部塑性鉸區內部 縱向鋼筋、外箍筋與 CFRP 表面等處之單向應變,單一柱試體內部縱向及橫向鋼 筋共設置 9 組應變計,包覆 CFRP 表面則設置 10 組應變計,詳如圖 2.13 所示; 外掛位移計則量測試體的位移量;試驗裝置有大型試驗構架、600 噸與 200 噸 油壓致動器,進行撓曲試驗,探討非韌性配筋柱與韌性配筋柱之撓曲行為,詳如 圖 2.14 所示。撓曲試驗中所採用的側向位移歷時圖,如圖 2.15 所示。本研究之 試驗流程為首先針對柱試體施加軸力(試驗過程中軸力維持不變),再以位移控制 模式(Displacement Control Mode)進行側向位移歷時,其中側向位移速率為 1 mm/sec。

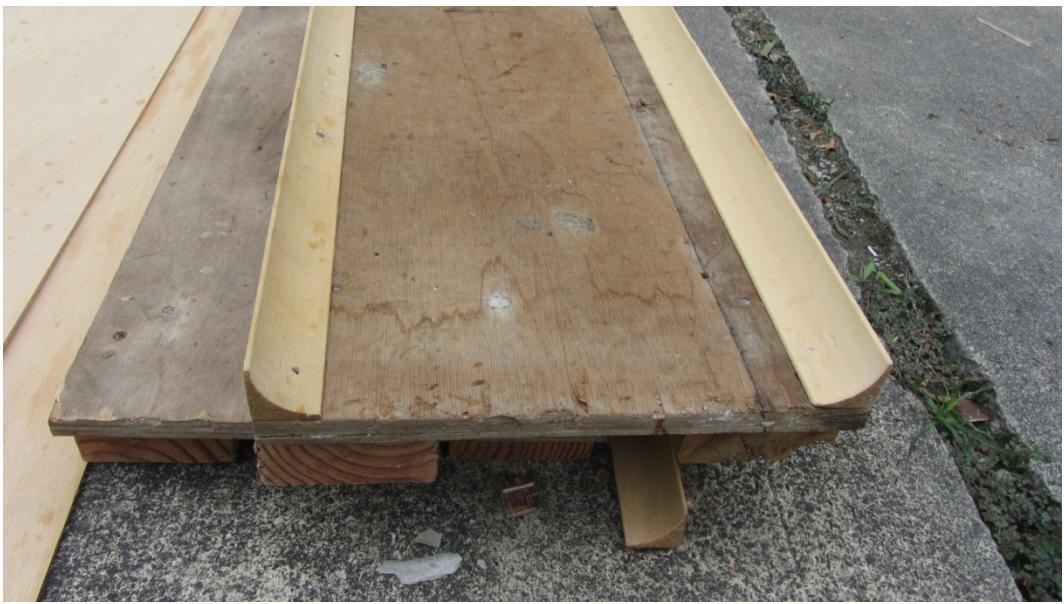
圖 2.26 模板之圓形導角

為防止隅角部碳纖維貼片提早發生應力集中之破壞。隅角部凸角半徑,應大於3公分之圓弧角,若於凸出部分應以切割機或砂輪機將其削除,使 其平順;如於凹角部位時,則須使用樹脂砂漿填平,使其凹面平滑化,以 利碳纖維貼片貼覆及受力強度之發揮。

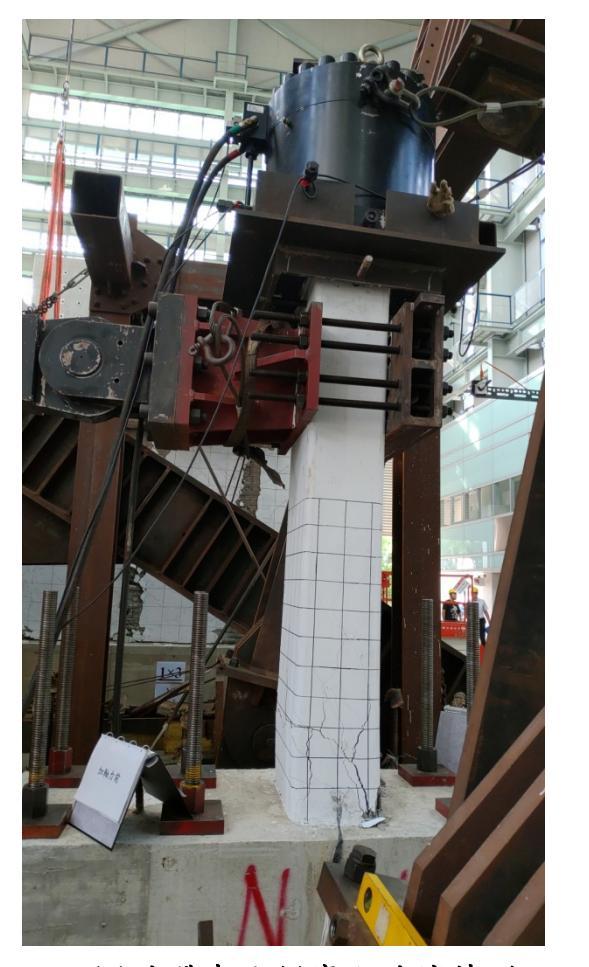
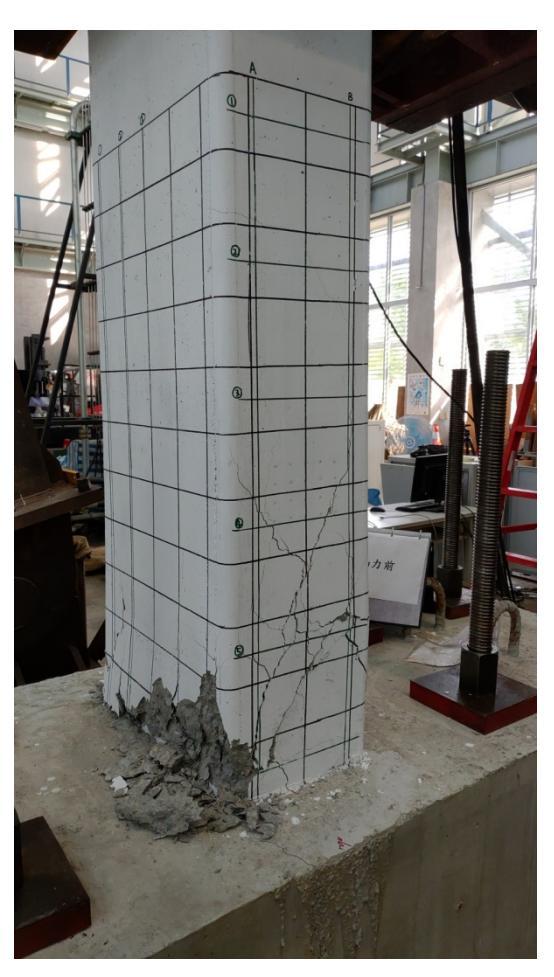
圖 3.1 試體 NDN 實際破壞情形照片

試體 NDN 混凝土的設計強度 fc 為 140 kgf/cm²,主要參考國內 老舊校舍建築於實地進行耐震詳評之鑽心經驗[14,15]。試體 NDN 之設計,如圖 2.5 所示,柱斷面橫向箍筋端部均為 90 度彎鉤,全柱 不配置內繫筋,橫向箍筋間距取 20cm,試體斷面深度為 30 cm,寬 度為 50 cm,以選取較接近於國內歷次震災調查報告,所載老舊低 矮型 RC 建築底層柱常見之破壞型態。惟本研究進行試體 NDN 之加 載試驗時,因水平向致動器之伺服閥發生故障,而導致產生瞬間 121 mm 之水平向位移,即約 7.3%的位移角,而造成試體 NDN 試驗發 生嚴重破壞(如所示圖 3.1 所示),因此試驗失效且無試驗紀錄。

(a)試體東北側實際破壞情形

(b)試體西南側實際破壞情形

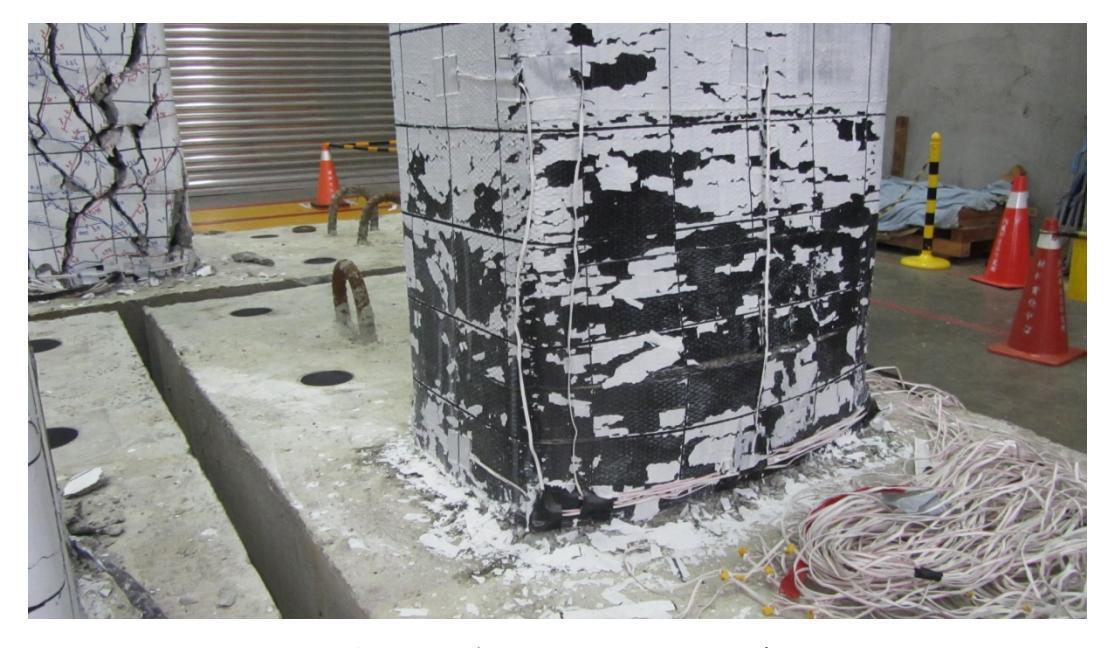
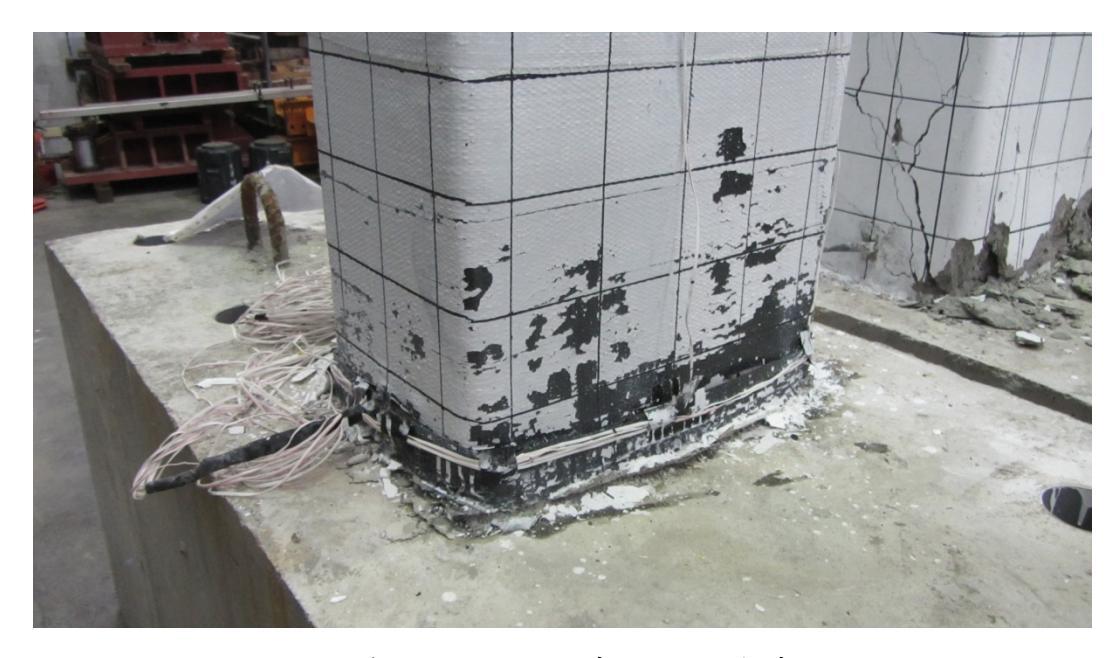
圖 3.4 試體 NDC 於試驗結束之破壞情形

試體 NDC 在位移比於 0.25%時, 試體表面貼覆的 CFRP, 並未 觀察到有裂縫之產生。當位移比為-0.5%的時, 試體北側自底部往上 25 至 30 公分範圍, CFRP 表面出現微小水平裂縫。位移比達-0.75% 時, 試體北側自底部往上 25 至 30 公分範圍及 65 公分處之水平裂縫, 分別水平向延伸至試體東側及西北側角隅。接著當位移比達 1%時, 試體南側及東側自底部往上 25 至 30 公分範圍, 試體表面貼覆的 CFRP, 亦出現微小水平裂縫。接著位移比達 2.5%時, 試體北側自 底部往上約 5 公分處, CFRP 表面發生些微的面外鼓起,後續位移 比達 3.5%時, 試體南側接連出現許多微小水平向裂縫。位移比於 +3.5%時, 對應柱試體達最大承受的側力為+152.30 kN, 如表 3.6 所 示。接著當位移比達 7%時,試體南側表面貼覆的 CFRP,自底部往 上 0 至 60 公分範圍表面貼覆的 CFRP,均有多處水平向裂缝,並於 25 公分處有表面鼓起的現象,另北側自底部往上 0 至 70 公分處, 亦有多處明顯水平向裂缝,裂缝同時延伸至東側及西側面自底部往 上約 0 至 70 公分範圍。此時位移比於-7%時,對應柱試體達最大承 受的側力為-178.28 kN,如表 3.6 所示。後續位移比為 9%時,試體 南側自底部往上 0 至 30 公分範圍明顯鼓起,此時可清楚觀察到混凝 土層碎裂及部分表面 CFRP 貼片,發生纖維破斷。最後,在位移比 10%時,試體側向強度迅速降低,停止實驗。試體 NDC 西奧北側 2 側,於各階段位移比逐步破壞情形照片,如所示圖 3.2。位於東奧 南側 2 側,於各階段位移比逐步破壞情形照片,如所示圖 3.3。圖 3.4 為試體 NDC 於試驗結束之破壞照片。圖 3.5 與圖 3.6 顯示試體 NDC 的遲滯迴圖 (側力與位移歷時曲線)與強度包絡線。

(a)試體 NDC 南側及西側之破壞情形

(b) 試體 NDC 北側及東側之破壞情形

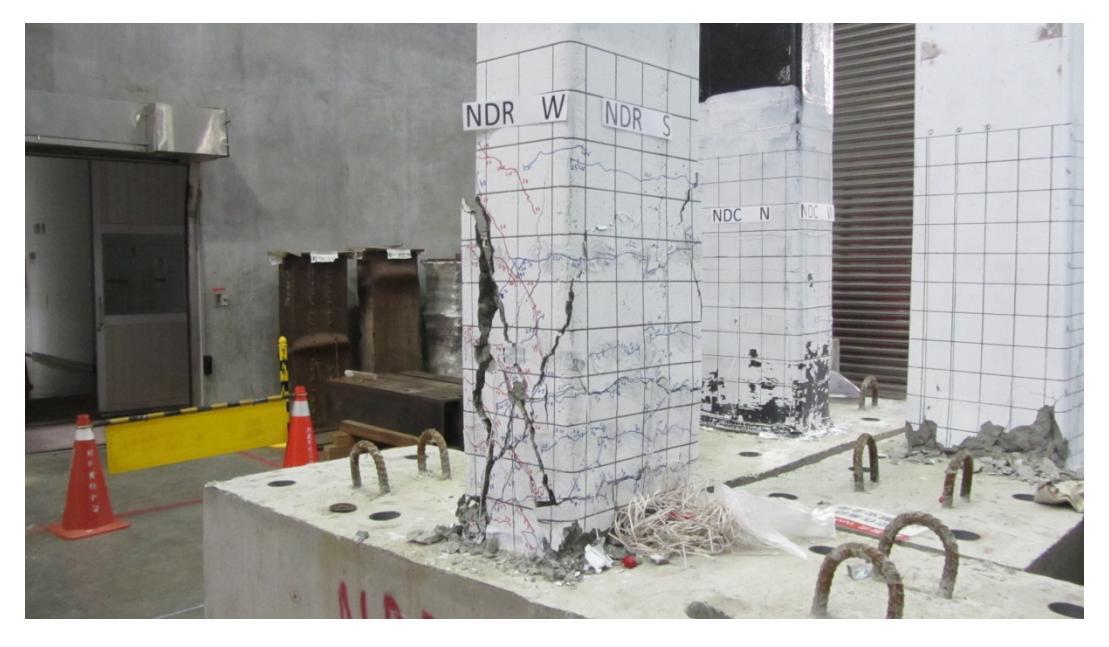
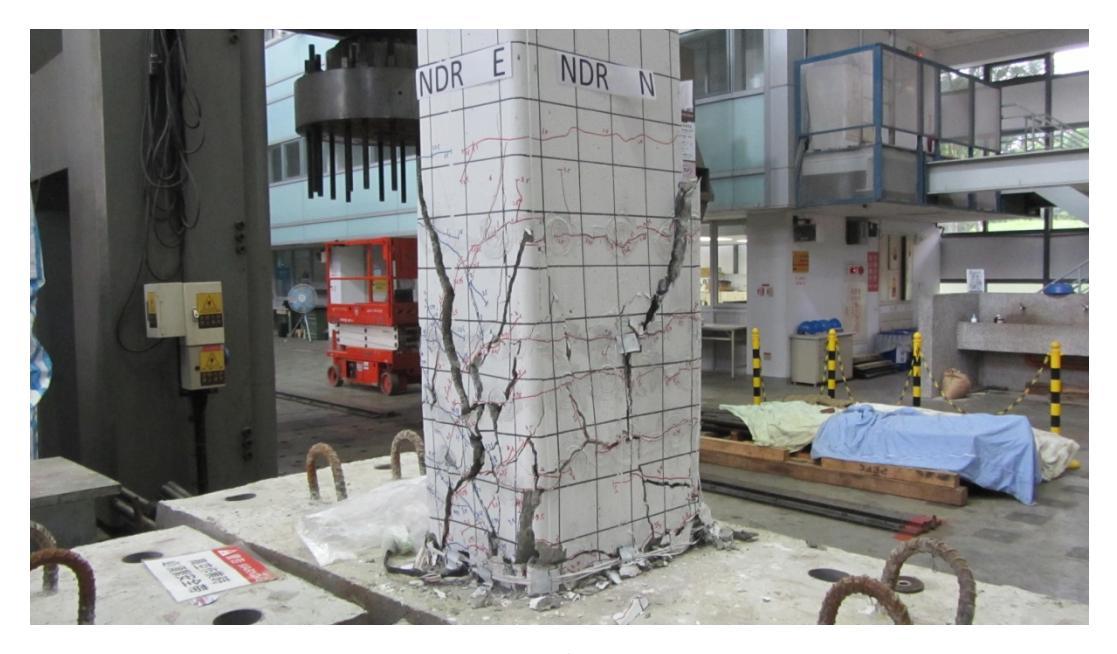
圖 3.11 試體 NDR 於試驗結束之破壞情形

第二階段,俟環氧樹脂硬化後,重新按ACI-374.1-05規範之位 移控制歷時,進行水平向級垂直向加載試驗。由試驗過程可觀察, 經補修後之試體 NDR,在位移比 1.0%範圍內,補修前、後裂縫發 展之趨勢,其損傷狀況大致相似。當位移比達 1.25%時,於試體東 西2側均有微小剪力裂縫產生,在位移比 2%時,東西2側剪力裂 縫產生交錯的現象。位移比達 2.5%時,於東北側角隅處產生垂直裂 縫,此時對應柱試體最大承受側力為 153.77 kN。當位移比達 3.5% 時,東北側角隅些微剝落,此時對應柱試體最大承受側力為-177.11 kN。於位移比 5%時,試體東西2 側發生嚴重剪力破壞,導致強度 迅速降低,停止實驗。試體 NDR 西與北側 2 側,於各位移比逐步 破壞情形照片,如所示圖 3.9。位於東與南側 2 側,於各位移比逐

(a) 試體 NDR 南西側角隅發生 CFRP 貼片斷裂的情形

(b) 試體 NDR 北東側之破壞情形

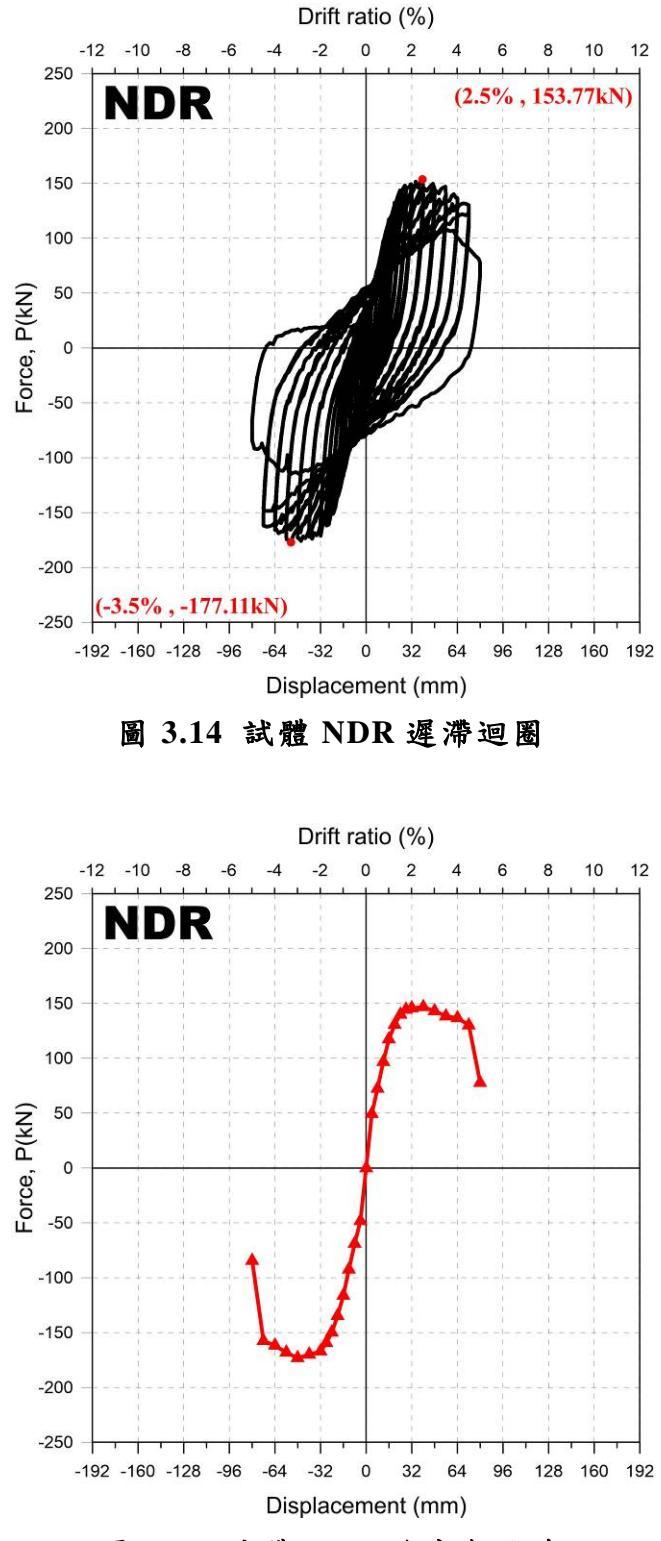
圖 3.15 試體 NDR 強度包絡線

之破壞照片。圖 3.14 與圖 3.15 顯示試體 NDR 的遲滯迴圈 (側力與 位移歷時曲線)與強度包絡線。

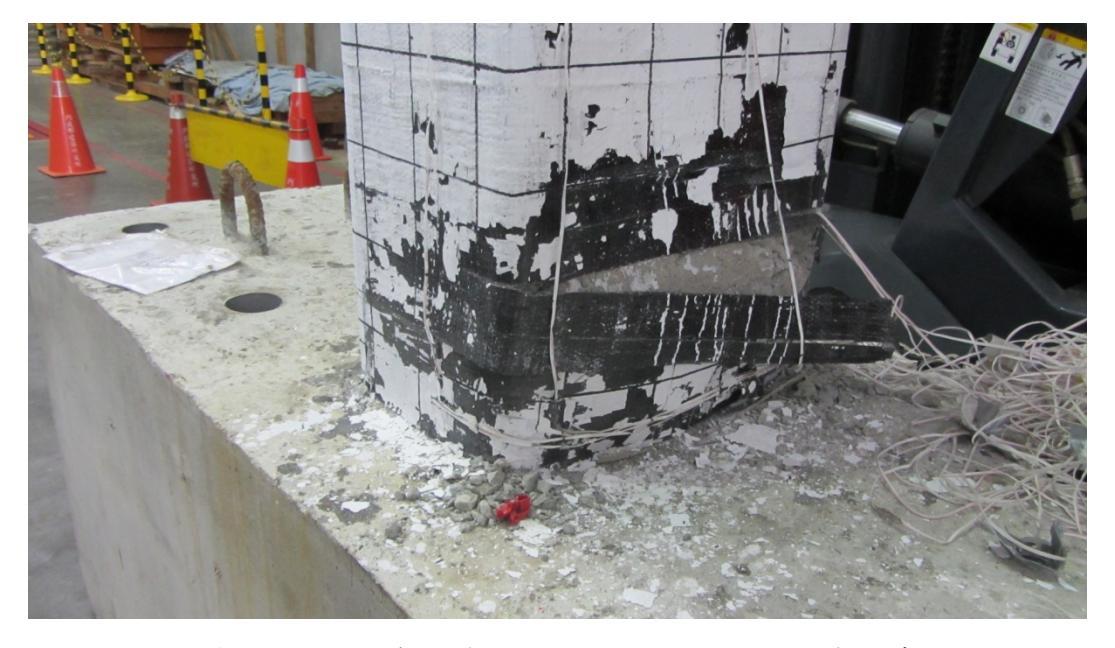
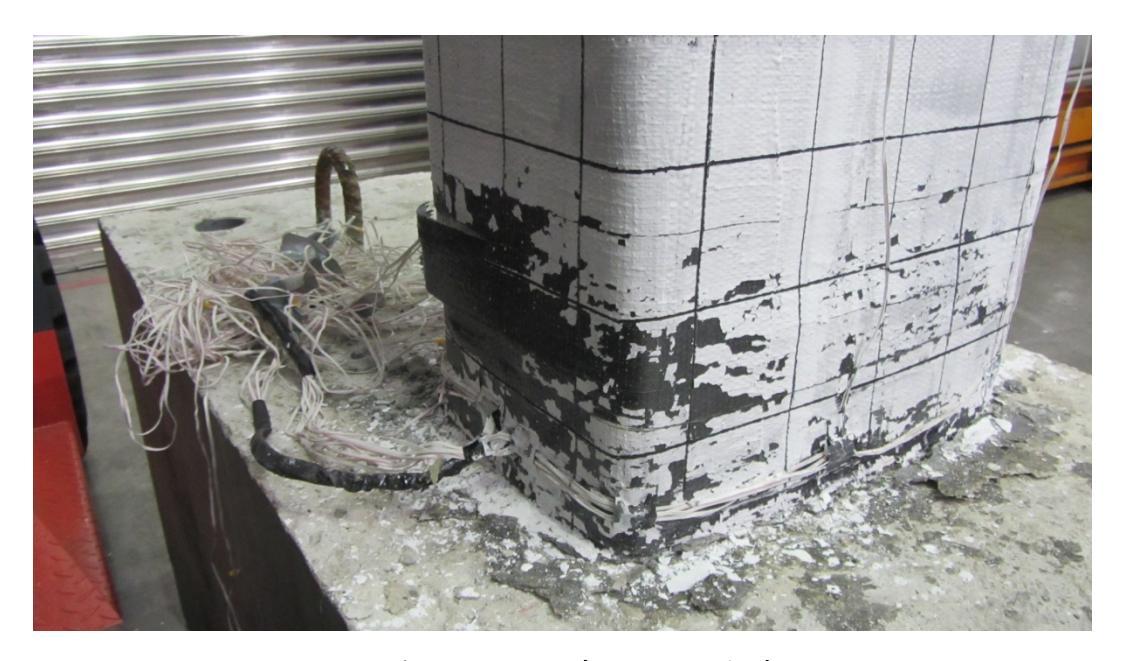
圖 3.20 試體 NDRC 於試驗結束之破壞情形

生。在位移比 0.75% 時,試體南側自底部往上 25 公分處亦出現微小 水平裂縫,並延伸至東側;同時北側自底部往上 25 及 50 公分處產 生微小水平裂縫,並延伸至西側。位移比達 3.5% 時,於南側自底部 往上 15 公分範圍產生些微鼓起的現象,此時對應柱試體最大承受側 力為 144.75kN。當位移比達-7% 時,北側自底部往上約 15 公分範圍 亦發生些微鼓起的現象,此時對應柱試體最大承受側力為-204.67kN, 同時南北 2 側 CFRP 部分發生斷裂的情形。最後在位移比 10% 時, 柱試體南側自底部往上 0 至 30 公分範圍 CFRP 發生嚴重斷裂情形, 導致強度迅速降低,停止實驗。

(a)試體 NDRC 西南側角隅發生 CFRP 貼片斷裂的情形

(b) 試體 NDRC 北東側之破壞情形

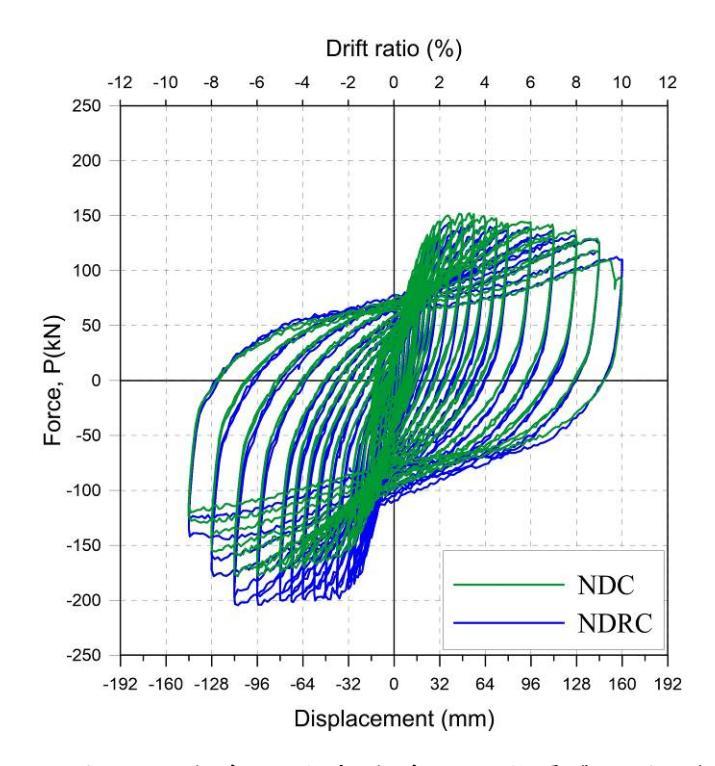
圖 3.27 試體 NDC 與試體 NDRC 遲滯迴圈比較

- 一、在「弱軸」側向加載及20%軸力比軸向加載下,矩形非韌性柱試體NDC之 最大試驗側力強度為165.29 kN(兩方向平均),試體NDRC為174.71 kN。 可觀察試體NDRC的側力強度,僅與試體NDC強度差5.7%,表示約0.2公 分以內受損裂縫,經高流動性環氧樹脂(Epoxy)進行裂縫低壓灌注之補修 後,若以2層CFRP進行補強,對柱試體側力強度之影響不大。
- 二、試體NDC之塑性轉角容量θ_p為 5.93%,試體NDRC則為 6.70%,可發現試體NDRC之塑性轉角容量θ_p,為未受損補修試體NDC之 1.13 倍,表示約
 0.2公分以內受損裂縫,若經高流動性環氧樹脂(Epoxy)進行裂縫低壓灌注之補修後,對貼覆 2 層 CFRP 補強柱試體之韌性,未見不保守之影響。

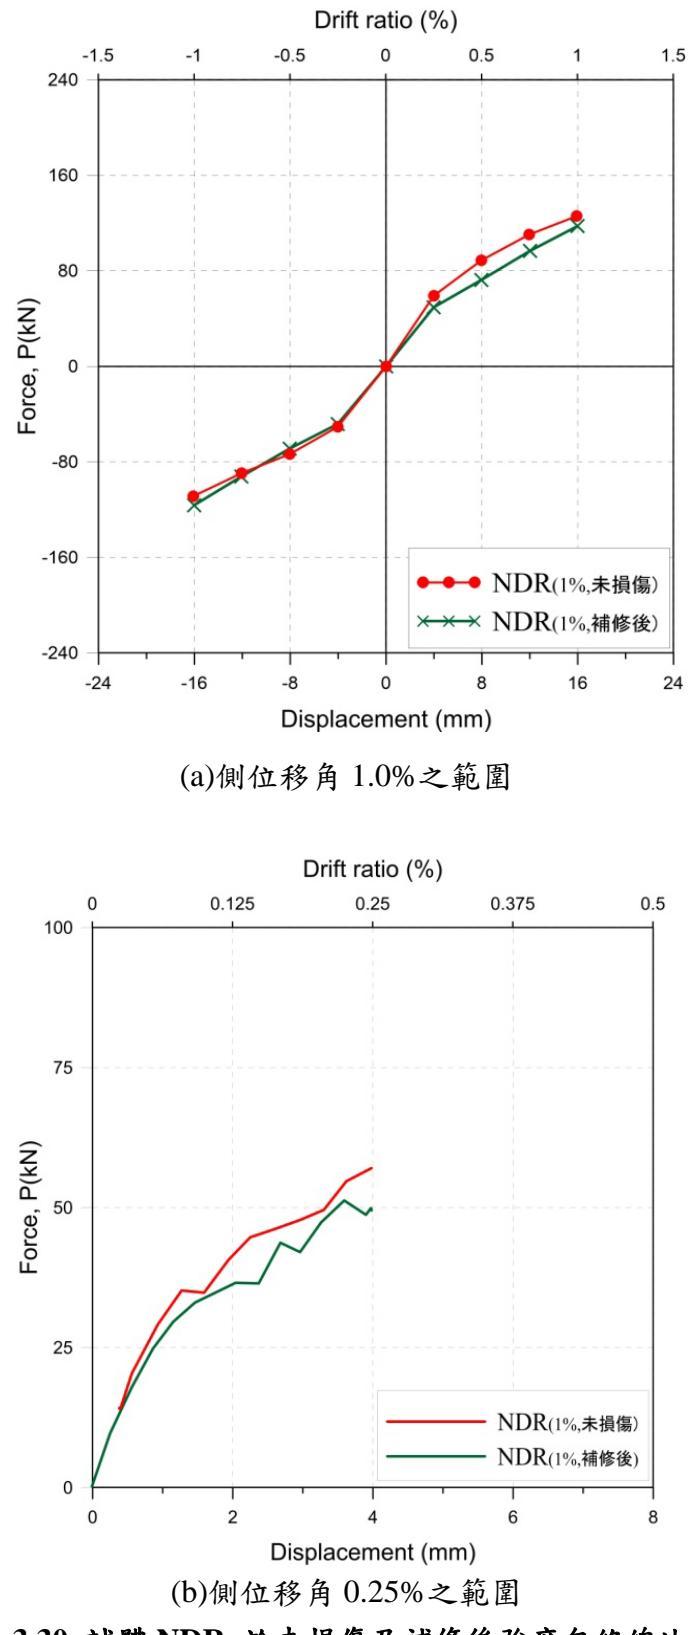
圖 3.30 試體 NDR 於未損傷及補修後強度包絡線比較

試體 NDR 於未損傷階段之平均彈性勁度為 22.3 kN/mm,於損傷補修後平 均彈性勁度為 18.8 kN/mm,兩者彈性勁度差 18.6%,如圖 3.30 所示。表示鋼 筋混凝土柱試體表面若裂縫寬度為 0.2 mm 以內,經高流動性 Epoxy 低壓灌注之 補修後,其彈性勁度略為下降。 並且經補修後,試體 NDR 受力裂縫主要還是 依原裂縫位置發展,如圖 3.31 所示。

三、試體 NDR 於未損傷階段之彈性勁度為 22.3 kN/mm,於補修後彈性勁度為 18.8 kN/mm,兩者彈性勁度差 18.6%。表示 0.2 mm 以內裂縫寬度,經高流 動性環氧樹脂(Epoxy)低壓灌注之補修,其彈性勁度略為下降。

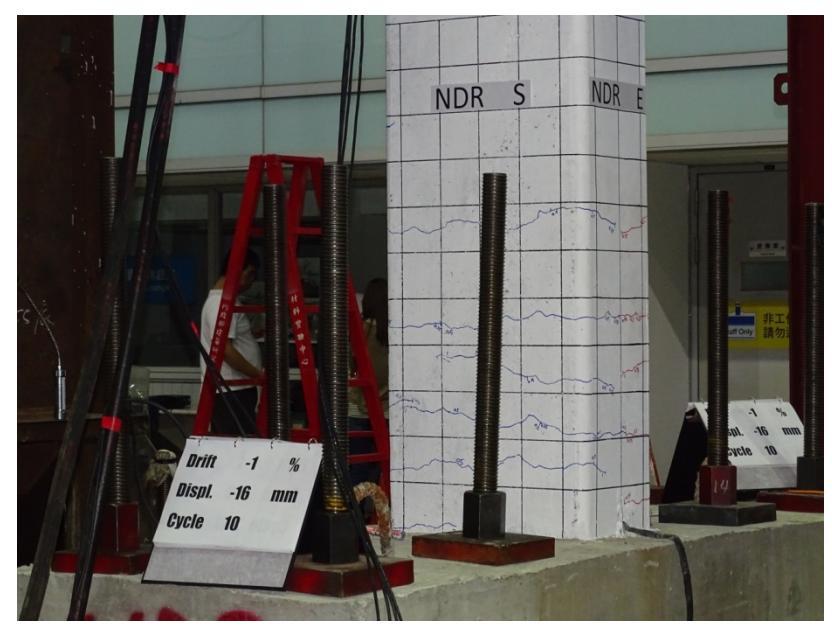
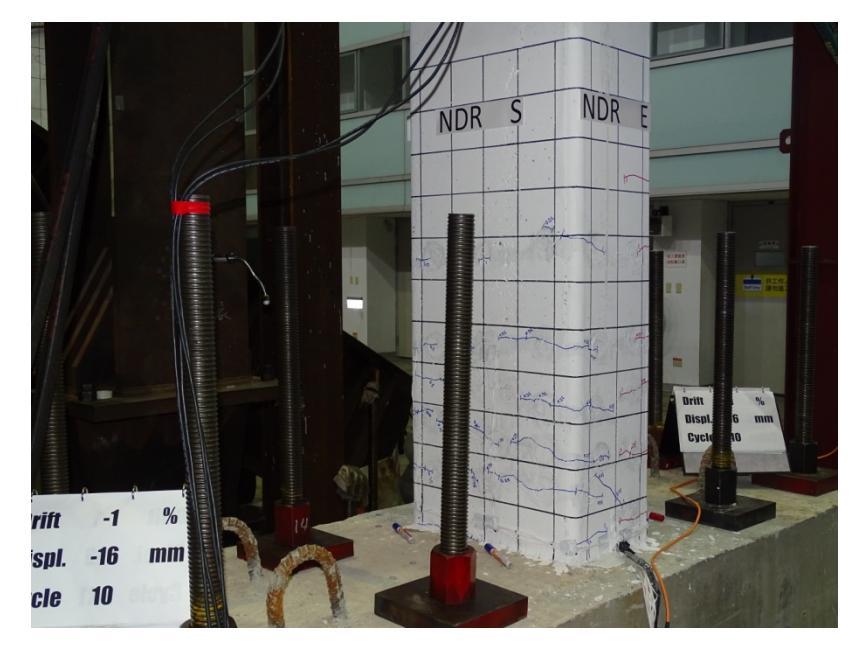
(b)補修後側位移角 1.05%範圍之裂縫發展 圖 3.31 試體 NDR 於側位角 1.0%範圍未損傷及補修後之裂縫發展

(a)未損傷側位移角1.0%範圍之裂縫發展

四、由試體 NDR 受損情形觀察,當 RC 柱若有 0.2 mm 以內之裂縫,經環氧樹脂低壓補修後,其受力裂縫主要還是循原裂縫發展。
