## 內政部建築研究所自行研究報告

研究主持人: 李其忠副研究員研究期程: 中華民國107年2月至107年12月

# ARCHITECTURE AND BUILDING RESEARCH INSTITUTE MINISTRY OF THE INTERIOR RESEARCH PROJECT REPORT

# Influence of Shear Studs on the Fire Resistance of Steel-Deck Concrete Floor

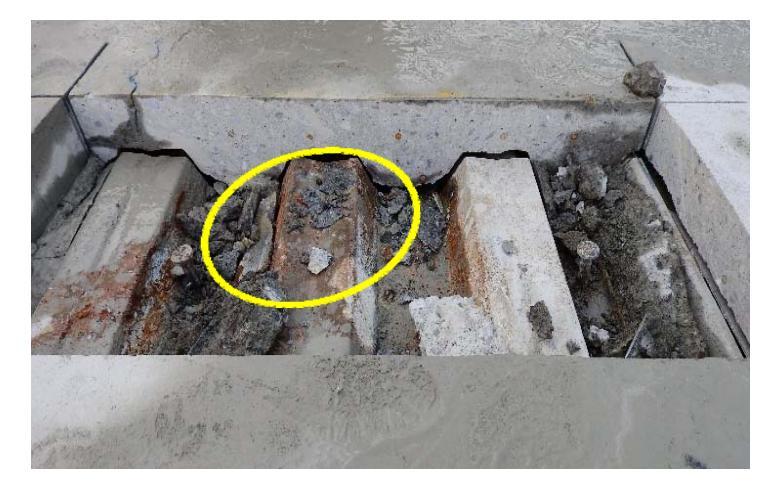
圖1.1小梁剪力釘斷裂照片(1)(本研究整理)

今(107)年度委託研究案「實尺寸鋼構屋切削減弱式接頭鋼梁(RBS)與梁柱接頭 之火害結構行為研究」,針對實尺寸鋼構實驗屋的切削減弱式接頭鋼梁(RBS)與梁 柱接頭來進行真實火害實驗。經由106年修復混凝土鋼承板,發現小梁部份剪力釘 可能受到火害之熱應力與冷卻收縮影響,造成破壞斷裂分離,如圖1.1及圖1.2所示, 致無法達到小梁支撐混凝土樓版功能,更無法與樓版共同作用形成合成梁,達到抵 抗彎矩之要求,有造成樓版塌陷之虞。因此,本研究將與該委託研究團隊合作,探 討剪力釘與受火害修復之混凝土鋼承板之火害結構行為。

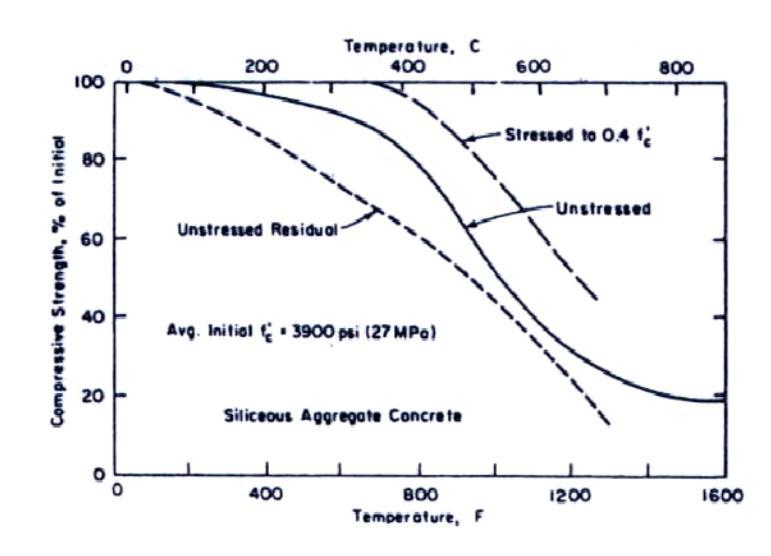
圖 2.1 ACI 216 高溫中矽酸鹽骨材混凝土抗壓強度遞減之關係(參考

ACI 216[11]所建議的有關矽酸鹽混凝土受火害之力學性質的相關規定,如圖 2.1 所示,從矽酸鹽骨材混凝土之抗壓強度與溫度關係中,可發現加溫至400℃後 混凝土的抗壓強度會有比較明顯衰減之現象,由圖中可觀察到加溫至500℃時, 抗拉強度遞減約40%,高溫中加載至0.4 fc'與高溫無加載之混凝土抗壓強度相差 約30%。由圖2.2 中發現,矽酸鹽骨材混凝土之彈性模數在加溫至400℃時,約為 常溫之55%,加溫至480℃後會有明顯衰減之現象。

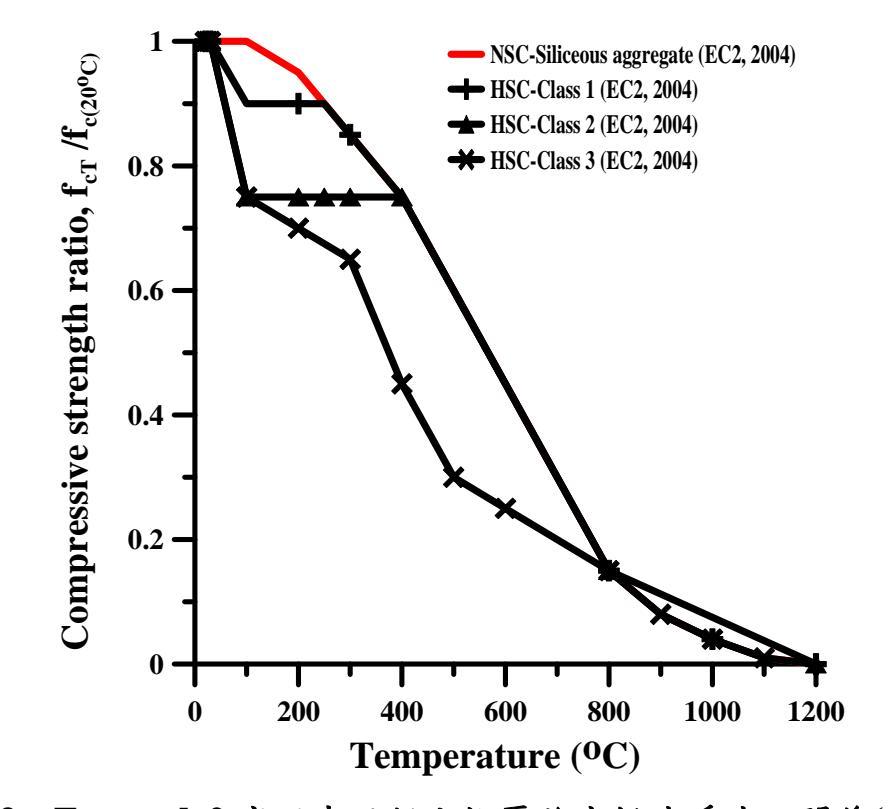
<u>圖 2.3 Eurocode2 高溫中混凝土抗壓強度折減遞減之關係(參考</u>

Eurocode 2 [12]建議普通混凝土(矽酸鹽骨材)由溫度升到 100 ℃時,混凝土 抗壓強度才有遞減之現象,加溫到 400 ℃抗壓強度為常溫抗壓強度 75%,加溫到 800 ℃抗壓強度為常溫抗壓強度 15%,當溫度達到 1200 ℃時,混凝土完全無抗壓 強度。Eurocode 2 [12]將高強度混凝土依據抗壓強度分為三個等級,隨著抗壓強度 增加其折減值愈大,如抗壓強度為 Class 3(C90/105),在溫度升到 100 ℃時,抗壓 強度為常溫抗壓強度 75%,溫度在 400 ℃時,抗壓強度會為常溫抗壓強度 45%, 溫度達 800℃以上與普通混凝土(矽酸鹽骨材)相同,如圖 2.3 所示。圖 2.4 為 Eurocode 2 [12]所建議矽酸鹽骨材混凝土在高溫中之應力應變曲線,由圖中可發現 混凝土之彈性模數會隨著溫度上升而遞減,曲線中應力的最高點所對應之峰值應 變以及極限應變皆會隨著溫度上升而增加,但應力則隨著溫度上升而逐漸降低。

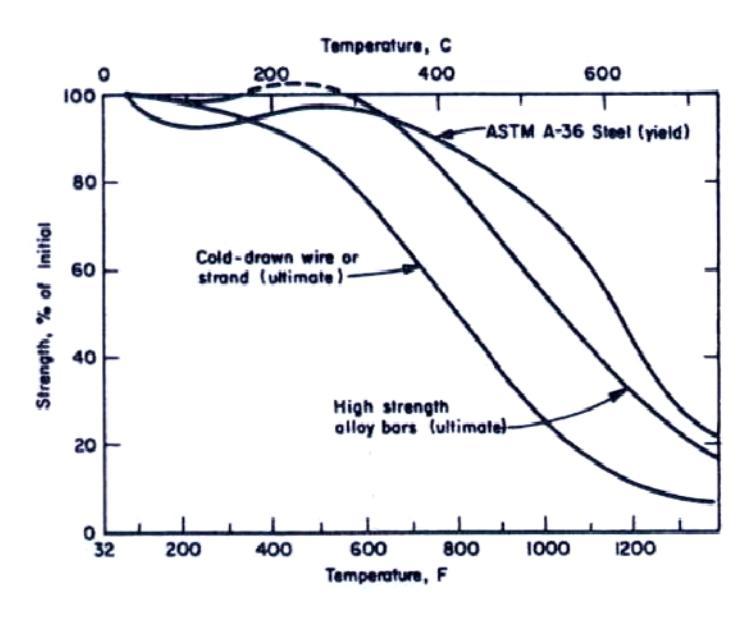
圖 2.5 ACI 216 高溫中鋼筋抗拉強度遞減之關係(參考書目[11])

ACI 216[11]所建議之鋼材在高溫中強度折減情形如圖 2.5 所示,由圖可知鋼筋 在常溫到 100 ℃之間鋼筋強度會隨溫度上升而降低,100℃到 250 ℃之間時降伏強 度會微幅上揚,當溫度上升到 250 ℃後隨著溫度上升鋼筋強度遞減,在 400 ℃時 會遞減至常溫的 90%,在 500 ℃時會遞減至常溫的 60%,在 700 ℃時會遞減至常 溫的 20%。

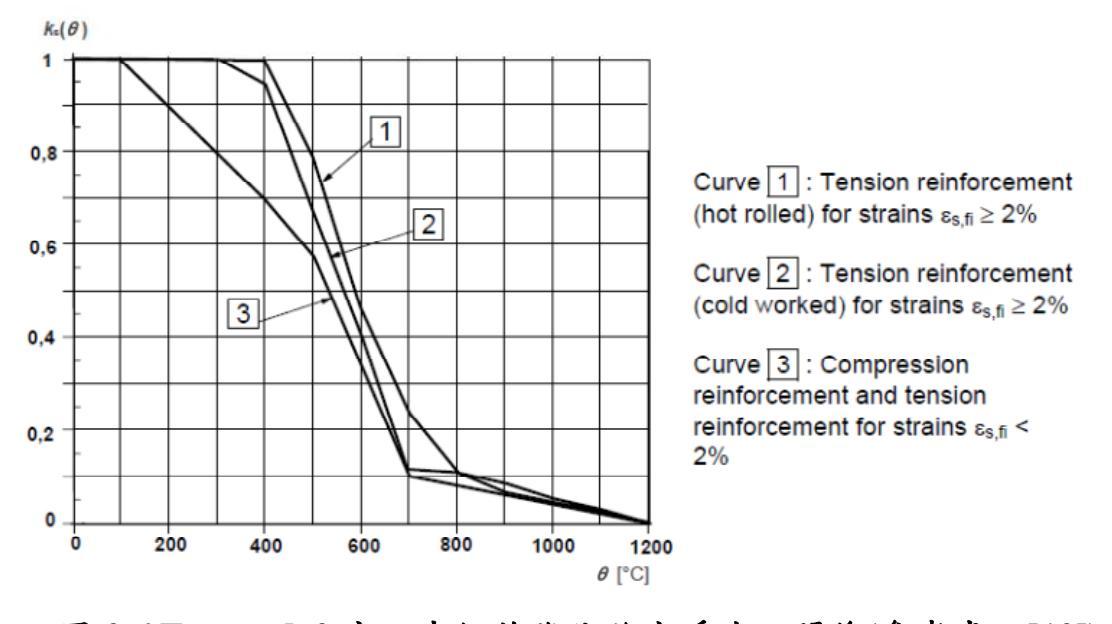
<u>圖 2.6 Eurocode2 高溫中鋼筋降伏強度遞減之關係(</u>參考書目[12])

圖 2.6 為 Eurocode 2 [12]建議高溫中鋼筋降伏強度折減關係圖,當熱軋鋼筋用於 梁或版之拉力筋且鋼筋之應變  $\mathcal{E}_{s,fi} \ge 0.2\%$ 時,拉力鋼筋在溫度在 400℃時,降伏 強度開始出現明顯降低的現象,溫度在 500℃時,降伏強度約為常溫之 80%,溫 度到達 800℃時,降伏強度約為常溫之 10%。

圖 4.11~圖 4.13 顯示拉力鋼筋最高溫度 C33-b2 為 340.1℃、C31-b2 為 326.3℃、C35-b2 為 252.5℃,依 Eurocode 2 [12] 之建議,400℃時,鋼筋降伏強度開始出現明顯降低的現象。溫度鋼筋之溫度最高發生在 C31-t2 處為 190.1℃。
(3) 鋼承板

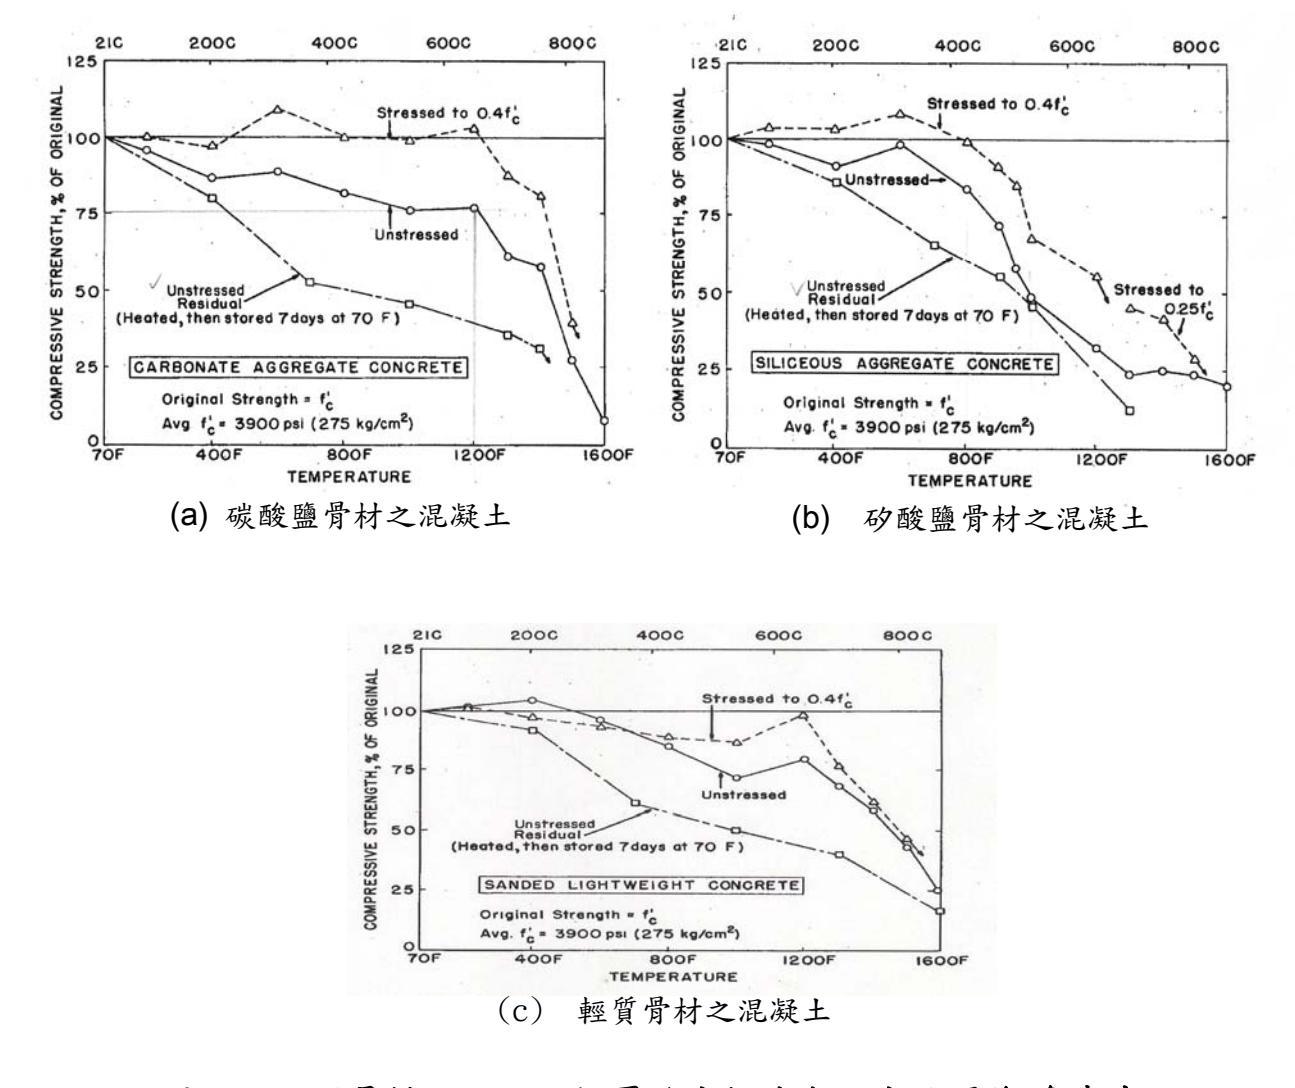
## <u>圖 2.7 不同骨材之混凝土抗壓強度折減與溫度的關係</u>(參考書目 [13])

Abrams[13]針對矽酸鹽、碳酸鹽與輕質骨材之 3x6in 混凝土圓柱試體,先預加不同的軸壓力再分別加熱至不同的溫度後,進行高溫中及待其冷卻至常溫七天後之抗壓 試驗;其實驗結果如圖 2.7 所示。

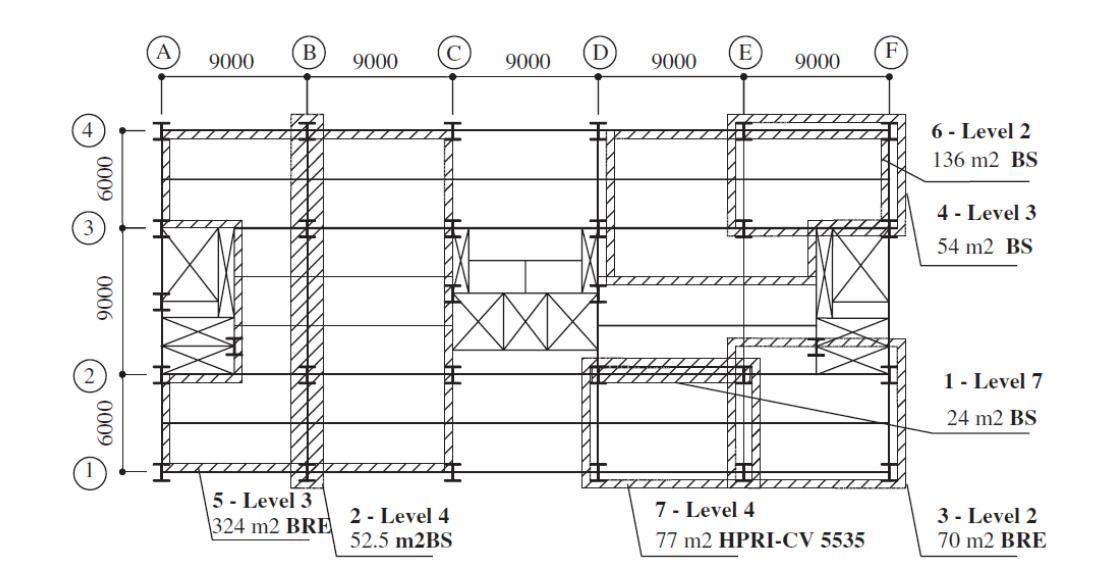
<u>圖 2.10 英國 Cardington 鋼構大樓之七次火害實驗範圍示意圖(</u>參考書目[49])

國內外大多著重研究有關柱、梁、樓版、梁柱接頭等重要構件在火害高溫下 的結構行為,由於實尺寸構造屋的火害實驗所費不貲,規模甚大,需要縝密地設 計、安排與規劃,目前有關實尺寸構造屋的火災試驗研究很少,其中最著名的是 英國 BRE (British Research Establishment) 在 Cardington 建造八層樓實尺寸鋼構架 屋[46-50],此鋼構大樓主要以鋼材與混凝土為建築構材,大樓中包含了電梯井, 及建築物兩側之樓梯牆,而構材的複合是透過剪力釘焊接的方式來完成,混凝土 使用的是輕質材料混凝土(1900 kg/m<sup>3</sup>)。建築物長邊有 5 跨,每跨長度為 9m,總長 45m,建築物短邊有3跨,分別為6m、9m、6m,總長21m,鋼梁使用了四種斷 面尺寸,分別為254UB、305UB、356UB、610UB,柱使用了三種斷面尺寸,分別 為 305UC×198kg/m、305UC×118kg/m 和 254UC×98kg/m,此外於實體結構物,提 供額外之軸向載重,使樓地板載重達 2.5kN/m<sup>2</sup>。此實驗計畫的主要目的在探討多 層鋼構大樓建築於真實火害中之結構行為,並建立數值分析方法,來預測多層鋼 結構建築於火害後結構行為。並於1993年至2003年間進行總共七次火害實驗, 為目前所進行過最大型的實尺寸構架屋火害實驗,各次火害實驗範圍如圖 2.10 所 示,每次實驗所採用的區劃空間面積、火載量、載重如表 2.1 所示,部分實驗佈置 照片如圖 2.11 所示,7次實驗的部分結果如表 2.2 所示。

Cardington 火害實驗發現:混凝土鋼承板的底部和鋼梁沒有防火被覆,鋼柱有 全面防火被覆。試驗的最高溫度超過1100℃,混凝土鋼承板產生很大的垂直位移 (大於跨度的1/20),但結構並沒有出現倒塌。試驗結果發現,火災作用下,雖然 沒有防火被覆的鋼梁溫度超過1100℃,但由於混凝土鋼承板與鋼梁相互作用,鋼 梁所承擔的載重逐漸轉移至混凝土鋼承板,使構件出現較佳耐火性能。為研究火 災下樓版的薄膜效應[51],BRE 進行實尺寸的混凝土鋼承板火災試驗[52,53],混凝 土鋼承板尺寸為9.5m×6.5m,鋼承板的肋高60mm,板厚度為150mm。俟混凝土 澆置完成一段時間後,將混凝土鋼承板下面的鋼承板移除,剩下只有鋼筋網的混 凝土樓版,移除的鋼承板相當於火災時板的強度和剛度損失。板垂直支承於梁和 柱上,水平方向沒有束制。試驗結果顯示四邊簡支承樓版的承載力遠大於依據傳 統降伏線理論計算所得的承載力。

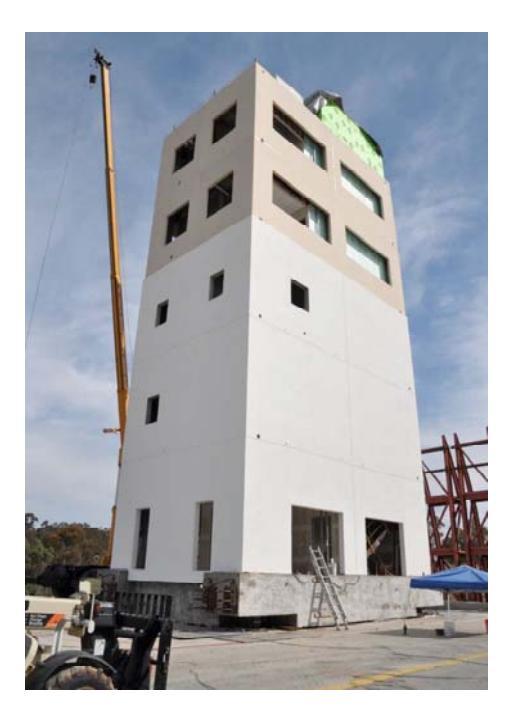
## 圖 2.12 美國加州大學聖地亞哥分校(UCSD) 鋼筋混凝土實驗屋(參考書目[54])

2012年美國加州大學聖地亞哥分校(UCSD)利用其全球獨特之戶外振動台[54], 進行 5 層樓實尺寸鋼筋混凝土實驗屋受地震作用後遭遇火災的實驗,如圖 2.12 所 示,評估非結構構件、維生管線及防火設備在地震破壞後之防火能力與火害行為。

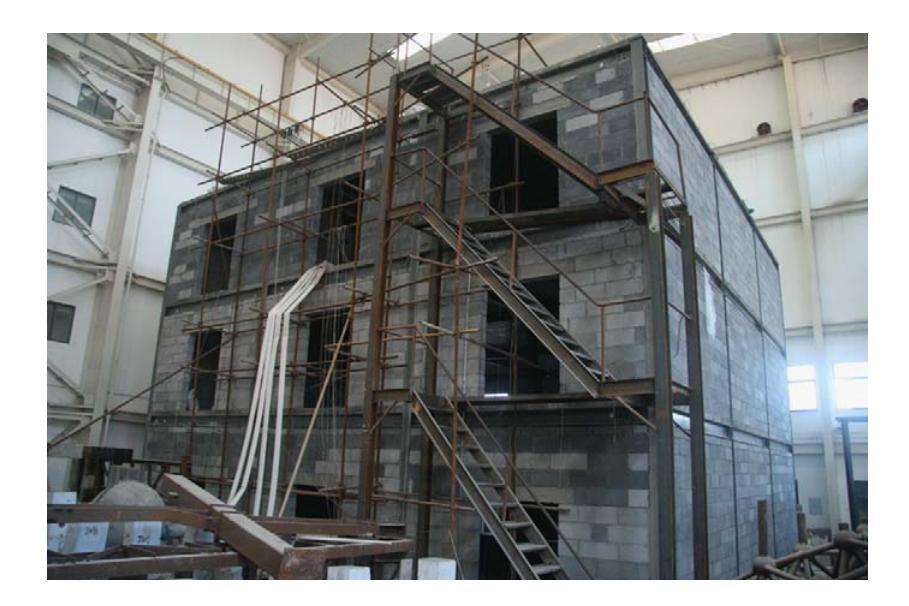
圖 2.13 3 層樓鋼結構實驗屋(參考書目[57])

Dong 等人[55-59]曾藉由 3 層樓之鋼結構實驗屋(由鋼筋混凝土樓版、鋼樑、鋼 柱和磚牆構成,一樓高度 3.5m,二至三樓高 3m,每層為 3×3 跨,每跨 4.5m),依 據 ISO834 進行一系列火害實驗,分別探討鋼筋混凝土雙向板、鋼梁、鋼柱、梁柱 接合等耐火性能,如圖 2.13 所示。Lou 等人[60,61]研究門形鋼構架在真實火災下 連續性倒塌問題,分別建造 36 mx12 m 及 12 mx6 m 門形鋼構架,進行真實火害實 驗與數值模擬,探討火害下門形鋼構架之局部破壞,進而引起連續性倒塌,實驗 結果顯示大約火害時間 15~20 分鐘門形鋼構架,分別出現向內及向外倒塌,經由 適當設計,可阻止火災範圍的蔓延、減少消防隊員傷亡和結構破壞程度,如圖 2.14 及圖 2.15 所示。

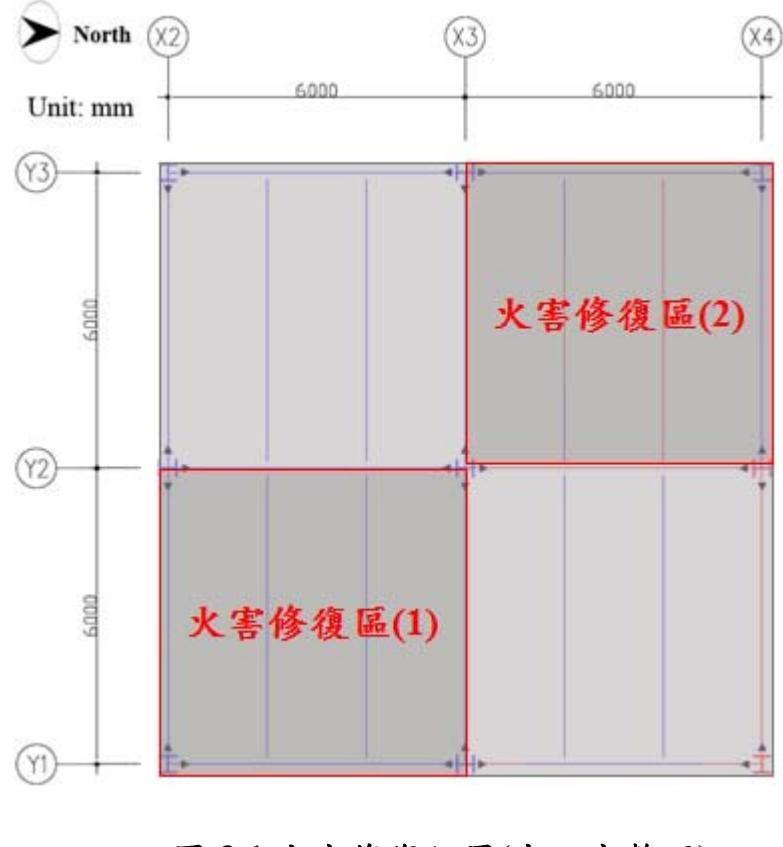
## <u>圖 3.1 火害修復位置</u>(本研究整理)

實尺寸鋼構屋受火害修復區域為105年11月29日第1次火害實驗與106年5月4 日第2次火害實驗,如圖3.1所示,經與106年度委託研究案「實尺寸鋼構屋彎矩連接 與剪力連接鋼梁之火害結構行為研究」研究團隊討論,依據臺灣省土木技師公會99年 3月鑑定手冊,進行火害後之結構安全鑑定與取樣後,將受火害的混凝土鋼承板予以拆 除重新製作,如圖3.2所示。另有關實尺寸鋼構屋受火害之量測項目及檢測試驗結果, 請詳閱委託研究案「實尺寸鋼構屋彎矩連接與剪力連接鋼梁之火害結構行為研究」報 告書[3],本文不再贅述。106年11月16日進行火害修復區(2)之火害實驗,其實驗結 果詳「實尺寸鋼構屋火害後修復混凝土鋼承板之耐火行為研究」報告書[4],今(107)年 將進行火害修復區(1)之火害實驗。

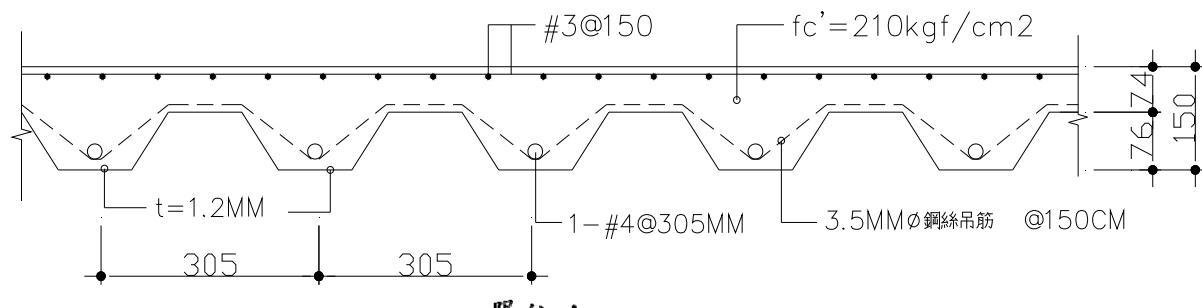
#### 圖 3.3 試體立面圖(本研究整理)

本研究修復混凝土鋼承板試體尺寸為 600 cm×600 cm, 樓版厚度 15 cm, 鋼承板 厚度 1.2mm, 保護層厚度依規範規定為 2 cm, 如圖 3.3 所示。

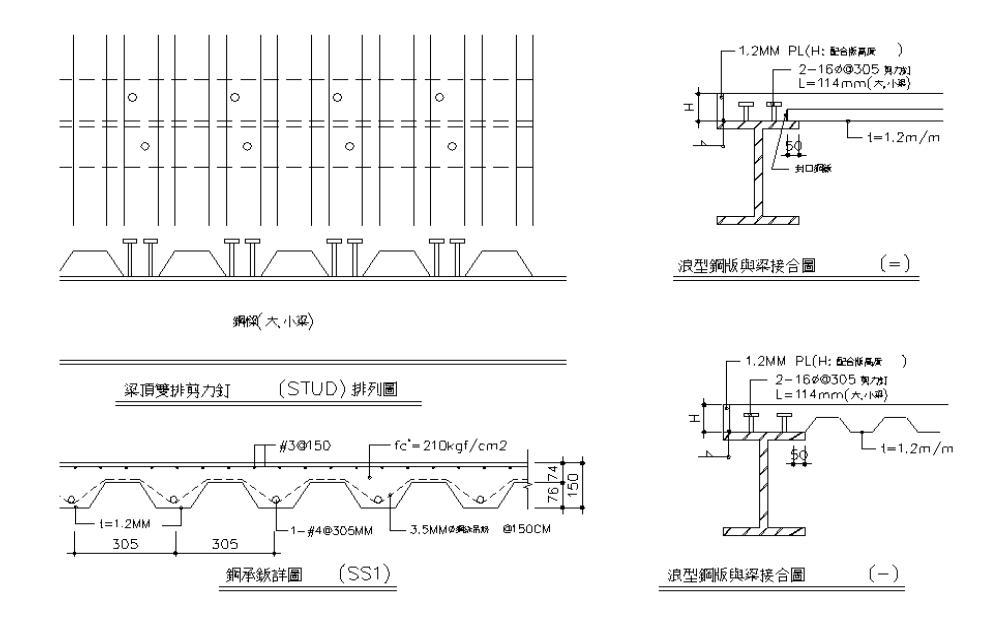
## 圖 3.4 修復混凝土鋼承板試體之剪力釘及鋼承板(本研究整理)

小梁剪力釘長度為 1.5 倍鋼承板凹槽深度,及小梁剪力釘間距縮小一半配設,即 剪力釘直徑取 D = 16mm、長度取 L =  $1.5 \times 76$ mm=114 mm;剪力釘配置於梁軸向取 30.5cm 之一半 ( $\geq 6d$ )、於梁橫向取 15cm ( $\geq 4d$ ),如圖 3.4 所示。

1. 與研究主題相關之文獻回顧完整。	1. 謝謝肯定。
2. 建議說明 105 年度與 106 年度剪力釘配置	2.遵照辦理,已於報告書補充說
情况。	明。
<ol> <li>報告書圖 3.4 剪力釘為 2-16</li></ol>	3.報告書圖 3.12 照片已更換。
3.12 照片顯示每鋼承板凹處僅有一支剪	4.遵照辦理,已於報告書補充說
力釘,其差異為何?	明。
4. 建議探討105年度與106年度造成樓版與	
鋼梁間剪力釘破壞之受力情形。	
鍾教授興陽:	
1. 本案對鋼承樓板與鋼梁在火害中與火害	1. 謝謝肯定。
後之複合行為的重點元件剪力釘進行研	2. 遵照辦理。
究,由於剪力釘在火害中與火害冷卻後所	3. 遵照辦理。
受之力量與常溫不同,因此本案有其重要	
性,可驗證雙倍數量剪力釘是否足夠維持	
樓板與小梁之複合行為。	
2. 由於本次實驗和前次實驗之火害時間不	
一定相同,建議可用位移-溫度曲線進行比	
較。	
3. 修補方式所造成之影響在比較時需注意。	
陳技師正平:	
1. 剪力釘火害剪斷現象是僅發生在小梁?	1. 本案修復混凝土鋼承板發現
還是大梁也有相同現象?	小梁的剪力釘有剪斷現象。
2. 混凝土採用之粒料的 E 值,國內比 ACI	2. 謝謝指教,可納入後續研究。
公式計得者低,是否會降低剪斷現象的機	3. 本案剪力釘剪斷是發生在有
率?	考慮合成效應處。
3. 剪力釘剪斷是否發生在有考慮合成效應	4. 本案設計混凝土鋼承板與小
者?	梁時有考慮合成效應。
4. 本研究小梁與鋼承板是否有考慮合成?	5. 報告書圖 3.8 及圖 3.9 照片已

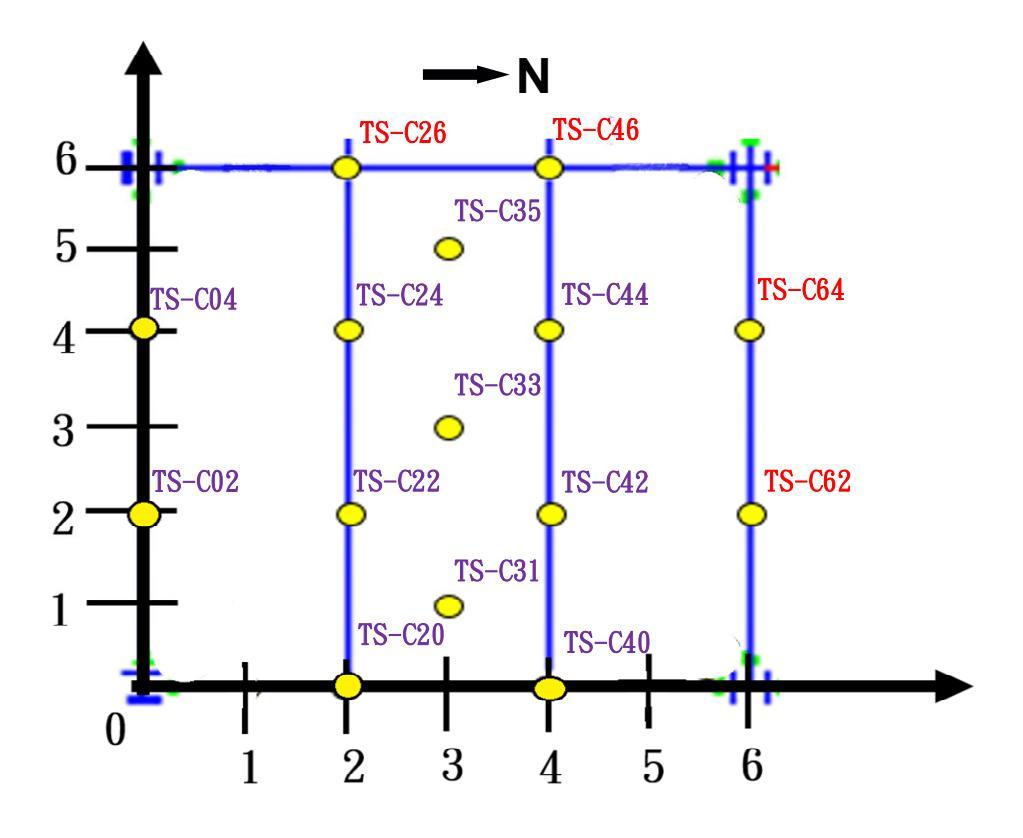
圖 3.5 試體熱電偶線配置示意圖(本研究整理)

為量測修復試體混凝土、鋼筋及鋼承板之溫度,於試體內預先埋設K-Type型式的 熱電偶線,以量測試體加熱期間混凝土、鋼筋與鋼承板溫度變化及分佈情形,可提供 後續數值分析及其他相關研究用,如圖 3.5 所示,其相關量測位置與原混凝土鋼承板試 體一致,但限於經費與人力,量測數量將酌予減少,分為4種形式,(1)單純樓版,如 編號 TS-C31、TS-C33、TS-C35(2)小梁上方樓版,如編號 TS-C22、TS-C24、TS-C42、 TS-C44(3)外大梁上方樓版,如編號 TS-C02、TS-C04、TS-C20、TS-C40(4)內大梁上 方樓版,如編號 TS-C26、TS-C46、TS-C62、TS-C64。

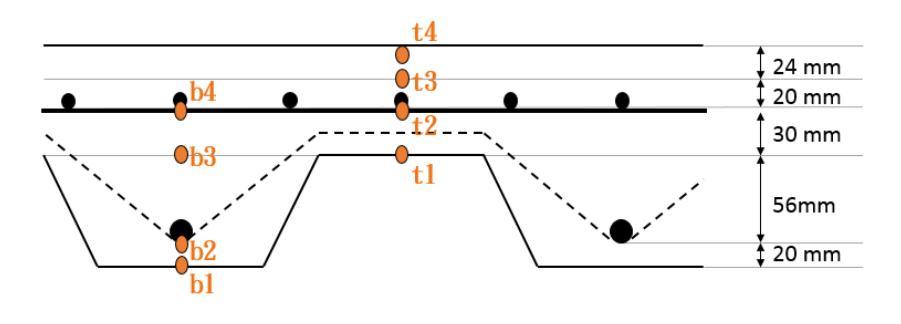
圖 3.6 單純樓版熱電偶線配置圖

圖 3.6為單純樓版熱電偶線配置情形,此斷面包含兩處平面位置:肋底及肋高各一, 總計有 8 個測溫點。在肋底處之厚度方向佈有 4 點(b1~b4),分別在鋼承板表面(b1)、 下層主鋼筋表面(b2)(即混凝土保護層)、鋼承板肋高之混凝土(b3)、下層溫度鋼筋底表 面(b4);在肋高處之厚度方向配置有 4 點(t1~t4),分別在鋼承板表面(t1)、下層溫度 鋼筋底表面(t2)、鋼承板肋高上方 5 公分處混凝土(t3)、混凝土表面(t4)。

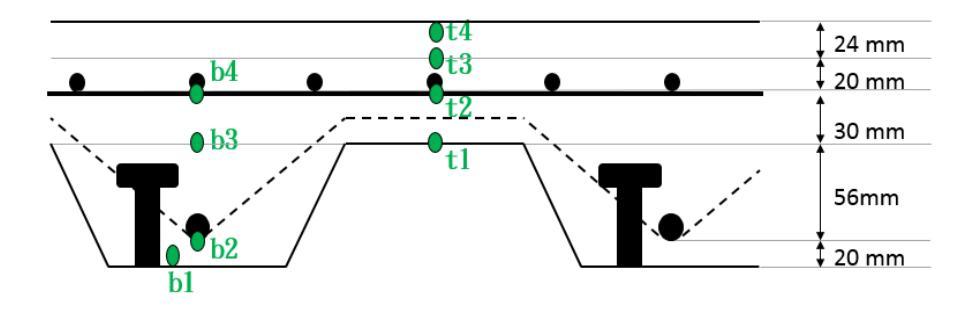
圖 3.7 小梁上方樓版熱電偶線配置圖

圖 3.7 為小梁上方樓版熱電偶線配置情形,該斷面包含兩處平面位置:肋底及肋高 各一,總計有 8 個測溫點。在肋底處之厚度方向佈有 4 點(b1~b4),分別在剪力釘周 圍之鋼承板表面(b1)、下層主鋼筋表面(b2)(即混凝土保護層)、鋼承板肋高之混凝土(b3)、 下層溫度鋼筋底表面(b4);在肋高處之厚度方向佈有 4 點(t1~t4),分別在鋼承板表面 (t1)、下層溫度鋼筋底表面(t2)、鋼承板肋高上方 5 公分處混凝土(t3)、混凝土表面(t4)。

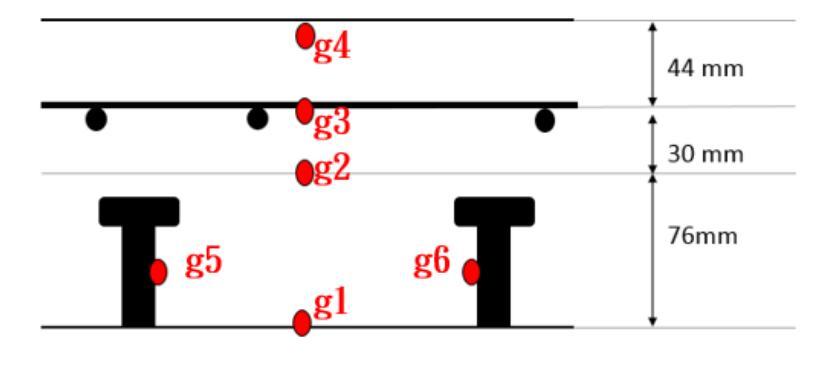
#### 圖 3.8 外大梁上方樓版熱電偶線配置圖

圖 3.8 為外側大梁上方樓版熱電偶線配置情形,該斷面總計有6個測溫點(gl~g6)。

5. 報告書圖 3.8 及圖 3.9 剪力釘未突出肋梁。	更换
郭教授詩毅(書面意見):	
1. 文獻回顧研究增加有剪力釘的混凝土承	1.遵照辦理,已於報告書補充說
板破壞討論。	明。
2. 留意實驗過程中的點位佈設、數據收集及	2. 謝謝提醒實驗時會留意點位佈
實驗終止條件控制。	設、數據收集及實驗終止條
	件。
中華民國全國建築師公會 楊建築師勝德:	
1. 設計實務上,鋼承板當作模版使用,若為	1. 遵照辦理,已於報告書補充說
複合版,則應有防火被覆作防火需求。這	明。
現象可以作為「前言」之說明。	2. 謝謝指教,可納入後續研究。
2. 實務上版厚 150mm 提高為 200mm, 是否	3. 謝謝指教,本案將於拆除混凝
下次研究應考量不同厚度。	土鋼承板及小梁時統計剪力
3. 不曉得剪力釘破壞的比例是多少?	釘破壞數量。
4. 建議將剪力釘的密度改變,可得到不同驗	4. 謝謝指教,可納入後續研究。
證結果。	
中華民國土木技師公會全國聯合會 陳技師	
建民:	
1. 建議樓版之位移計在三跨小梁與小梁或大	1. 謝謝指教。
梁間皆等間距佈設。	2. 謝謝指教,可納入後續研究。
2. 建議日後亦可同時考量不同剪力釘長度	
之影響。	
主席:	
本研究擬持續建立實尺寸鋼構屋火害實驗資	遵照辦理。
料庫,建議將所要補充資料庫的內容項目予	
以說明。	
(三)、期末審查會議紀錄與回應

2.	剪力釘剪斷現象係因鋼梁與 RC 版差異膨	3. 遵照辦理,已於報告書修正。
	脹量產生,若剪力釘依剪力梯度計算剪力	4. 謝謝肯定。
	釘數量,應可減低剪力破壞的現象。	
3.	圖 3.8 及圖 3.9 的剪力釘高度劃得太短,	
	未突出鋼承板肋峯。	
4.	本研究成果可供結構設計者實務設計參	
	考。

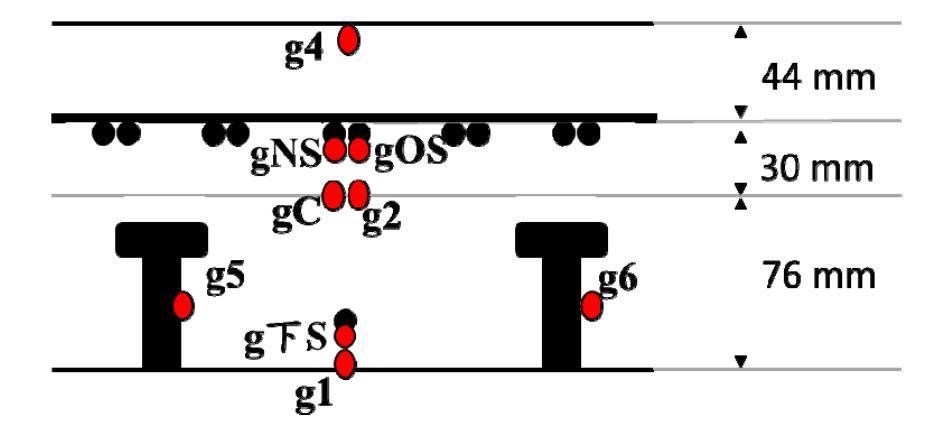
圖 3.9 內大梁上方樓版熱電偶線配置圖

圖 3.9 為內側大梁上方樓版熱電偶線配置情形,由於處於新舊混凝土交界面, 測溫點數較外大梁多,該斷面總計有9個測溫點。

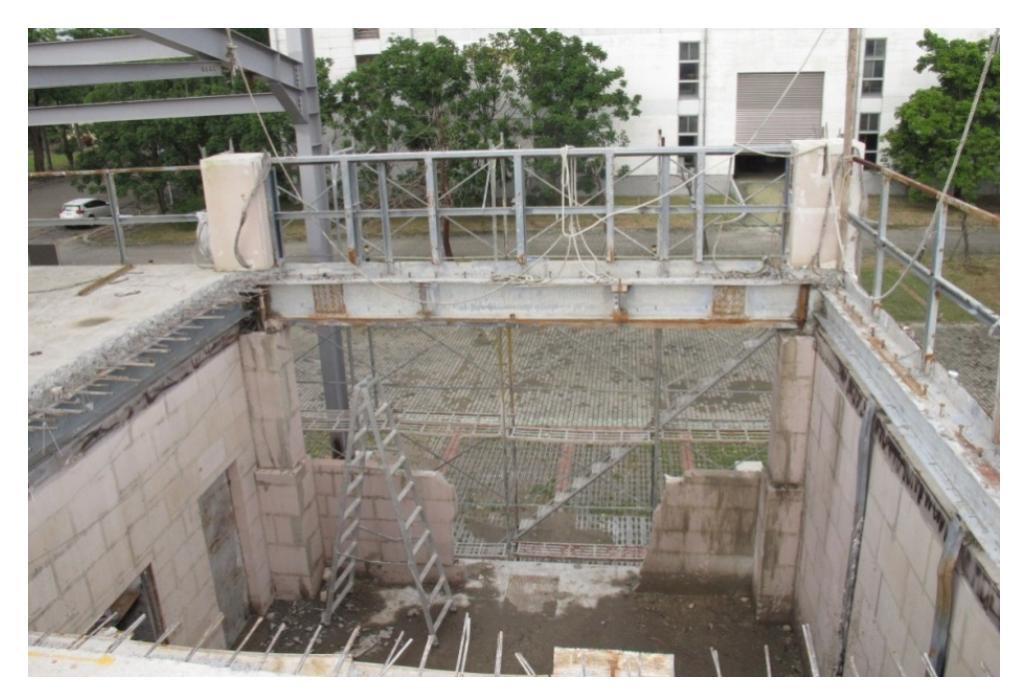
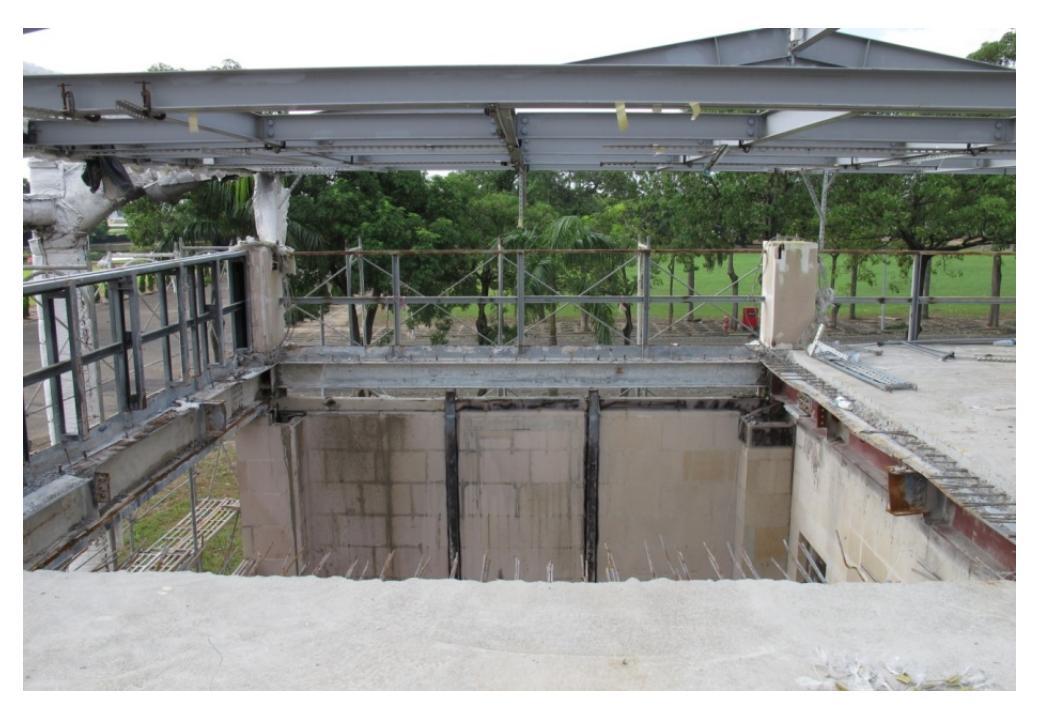
圖 3.10 火害實驗區之混凝土鋼承板拆除(本研究整理)

本研究試體修復製作過程簡述如下:將受火害之樓版打除,重新吊裝新的小梁, 再依序進行鋼承板鋪設、剪力釘植銲、新舊樓版介面植筋、鋼筋配設及熱電偶線埋設 等,另為避免移除混凝土表面細砂及灰塵影響新舊混凝土黏結力,以高壓水槍將移除 混凝土表面細砂及粉塵去除,以利新舊混凝土之接合。預拌混凝土澆置前,新舊混凝 土黏結界面,分別在火害修復區(1)以水泥漿添加海菜(主要成份為甲基纖維素(Methyl Cellulose),運用在水泥或砂漿中時,可增強附著性、保水性及工作性);火害修復區 (2)以環氧樹脂黏結材料施作(已於 106 年進行火害試驗),探討兩者受火害之差異,如 圖 3.10~圖 3.15。

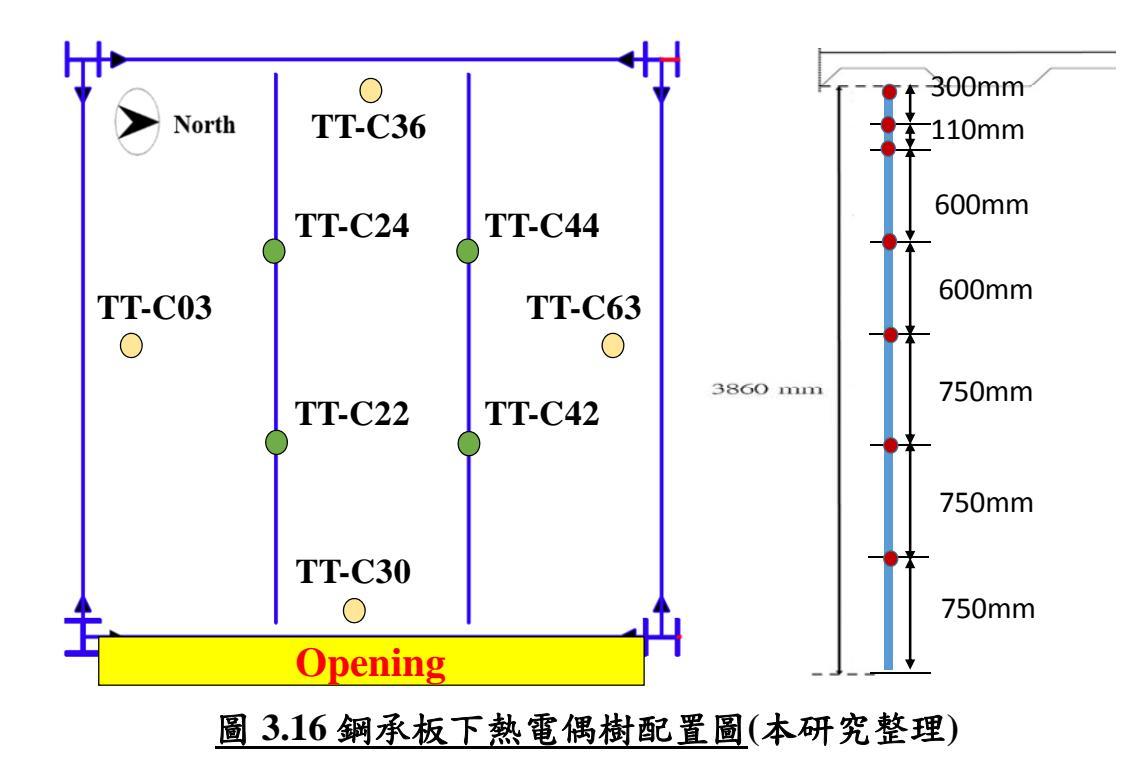
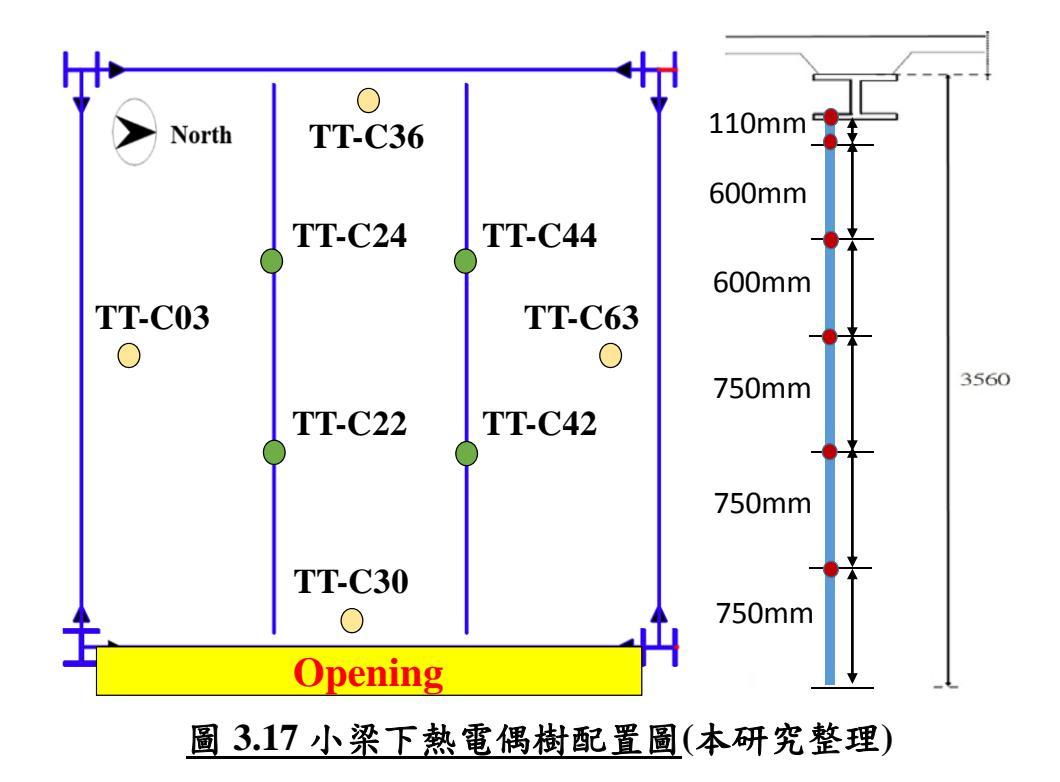
為瞭解火害實驗區間溫度的分布及傳遞,與之前火害實驗相同將配置熱電偶樹, 分成2種,一種為配置在鋼承板下方,設計在靠近牆邊1/2 跨距的位置,該位置在垂直 高程上佈有7個測溫點,另一種則配置於小梁下,設計在1/3 梁長的位置,該位置在垂 直高程上佈有6個測溫點,火害實驗區的熱電偶樹配置圖,如圖3.16 及圖3.17 所示。

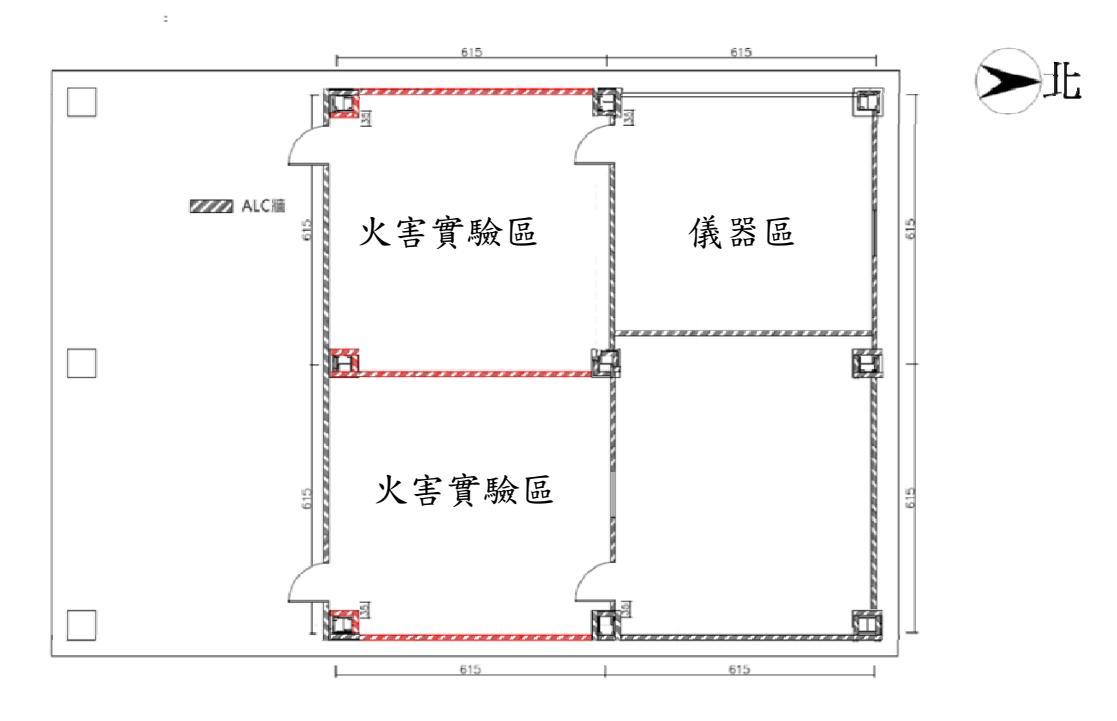
圖 3.18 火害實驗之隔間平面圖(本研究整理)

本研究火害實驗之隔間工程採用高壓蒸氣養護輕質混凝土(Autoclaved Lightweight Concrete),簡稱 ALC, ALC 具有 1~2 小時的防火時效。本次火害實驗之隔間牆分成 雨部分,第一部份先以 ALC 磚牆進行隔間,將 2 跨×2 跨之鋼構實驗屋分隔出火害實驗 區及儀器區,第二部分將鋼柱和部份大梁以 ALC 板包覆,藉此對鋼柱與大梁形成雙重 防火保護,如圖 3.18 及圖 3.19 所示。本次火害實驗區內的鋼柱與大梁並非實驗構件, 並考量實驗安全,火害實驗區內所有鋼柱與大梁,先在 ALC 隔間工程進行前,施做 2 小時防火時效的濕式蛭石防火被覆。

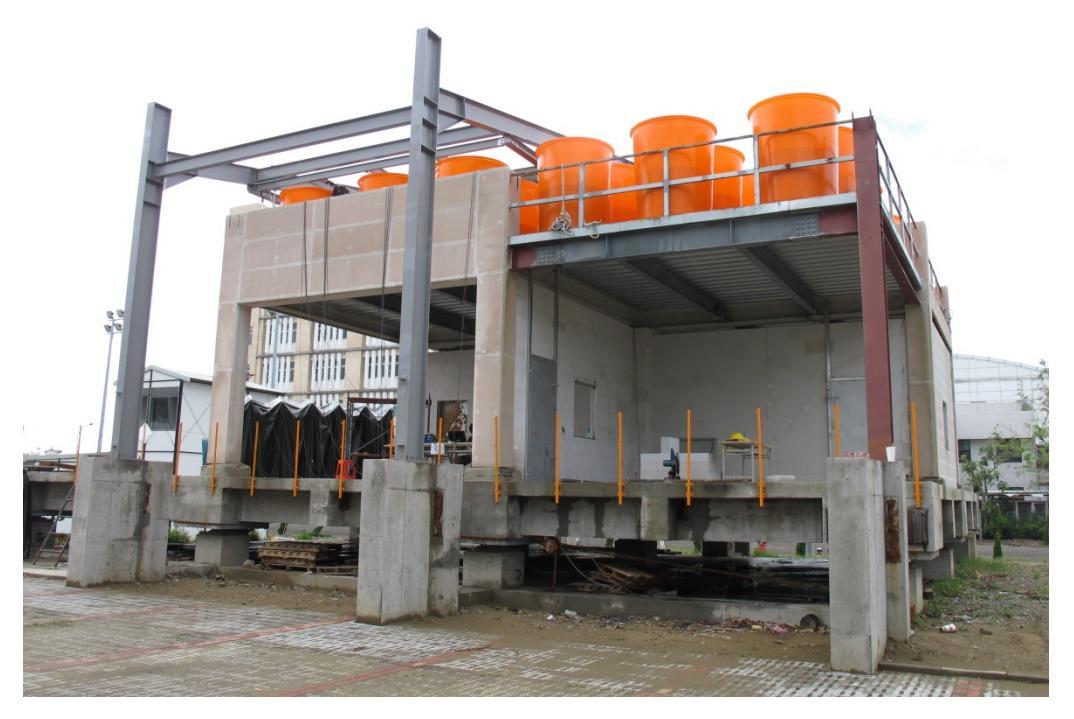
圖 3.20 火害實驗加載用水桶

本研究將採用(1.0D+0.4L)的載重設計,鋼構實驗屋結構設計時的靜載重 D=380 kgf/m<sup>2</sup>,活載重 L=832f kg/m<sup>2</sup>,目前實驗屋已承載靜載重 D=380 kgf/m<sup>2</sup>,火害實驗時以 48 個水桶加載至 333 kgf/m<sup>2</sup>,如圖 3.20 所示。

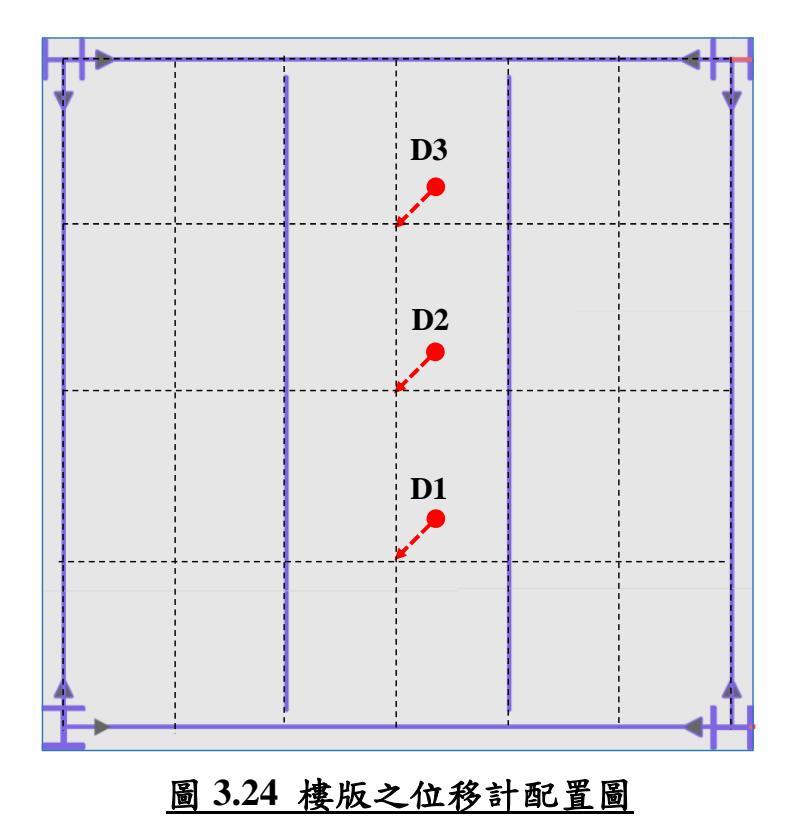
樓版位移量測位置,如圖 3.24 所示,樓版變形僅考慮垂直變位,量測位置為中垂線上均佈 3 個測點,測點與測點之間的距離為 1/4 的跨距,總計有 3 點。

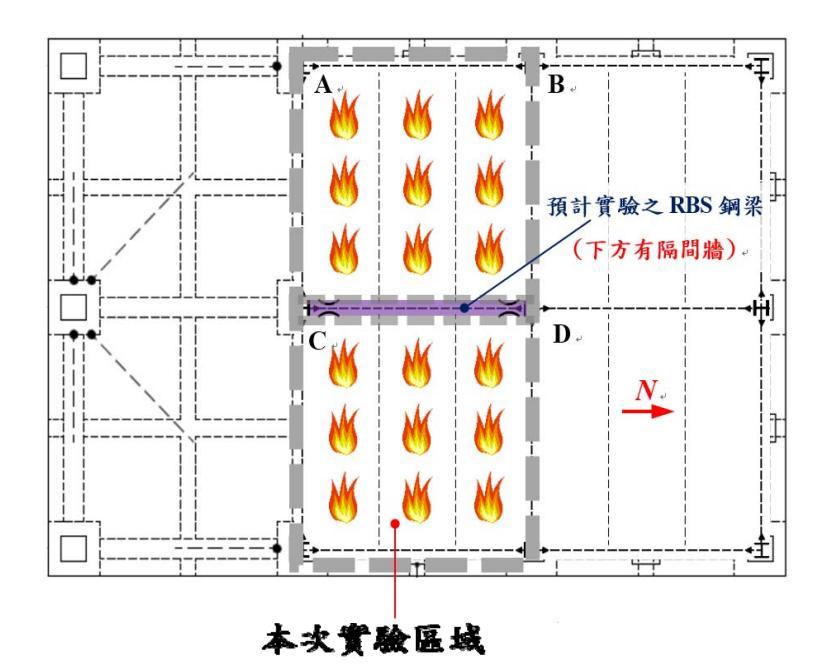
圖 3.25 本次火害實驗區範圍(本研究整理)

本研究火害實驗為定載升溫與降溫的現地真實結構火害實驗,與本(107)年度委託 研究案「實尺寸鋼構屋切削減弱式接頭鋼梁(RBS)與梁柱接頭之火害結構行為研究」共 同進行火害實驗,為維護實驗安全,協調台南市消防局在旁支援待命,量測儀器與攝 影設備開始記錄,隨即依序點燃本次火災區劃空間內的木燃料,如圖 3.25 所示,進行 火害實驗,由於本研究實驗的標的為混凝土鋼承板,實驗的中止條件將參考 CNS 12514-1[5]第 10.2.1 節承重能力之(a)項,對撓曲構造的規定,其規定之最大撓曲量(D) 與最大撓曲速率(dD/dt)如下:

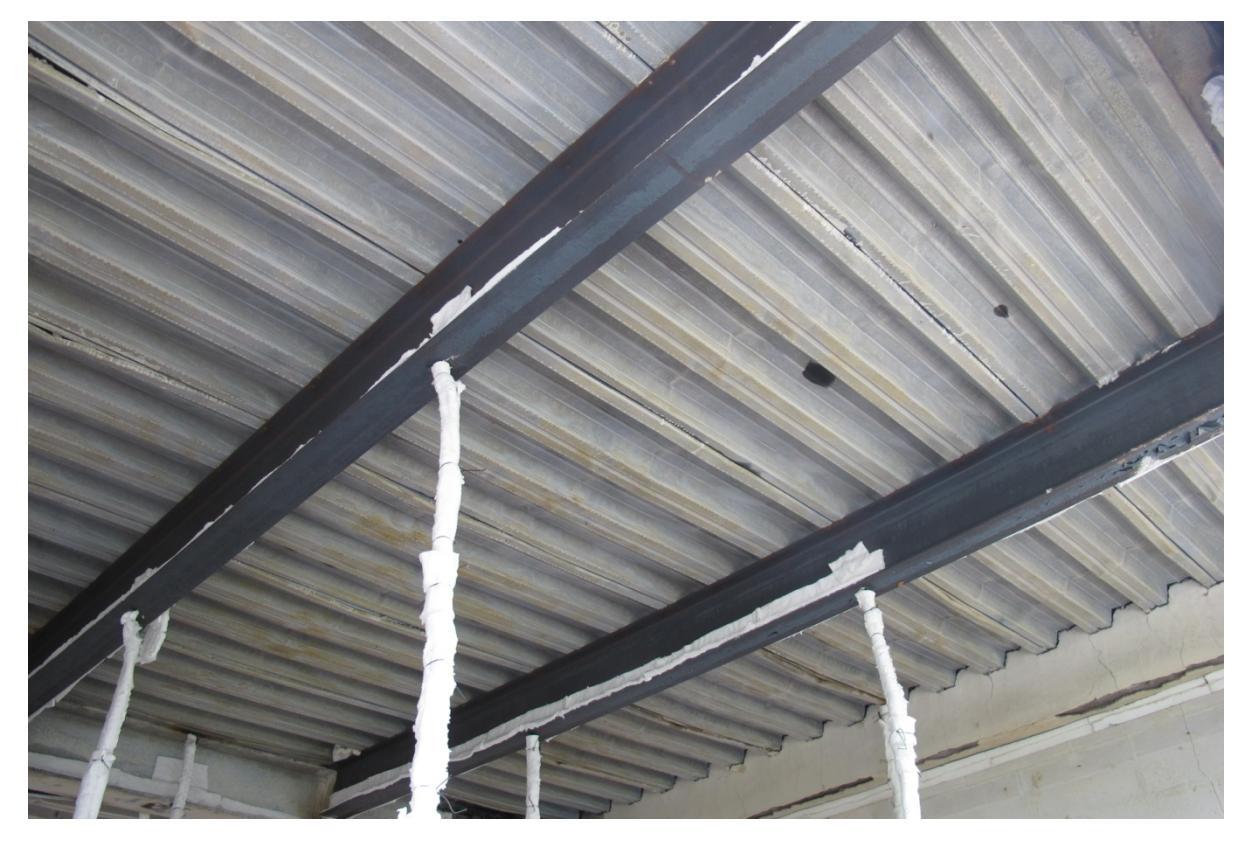
<u>圖 4.6 火害實驗後照片(1)</u>

圖 4.6 及圖 4.7 為火害實驗後照片,可發現混凝土鋼承板與小梁些許燻黑,且鋼承 板接縫處出現分離之情況,小梁於靠近內牆處產生側向扭轉挫屈。

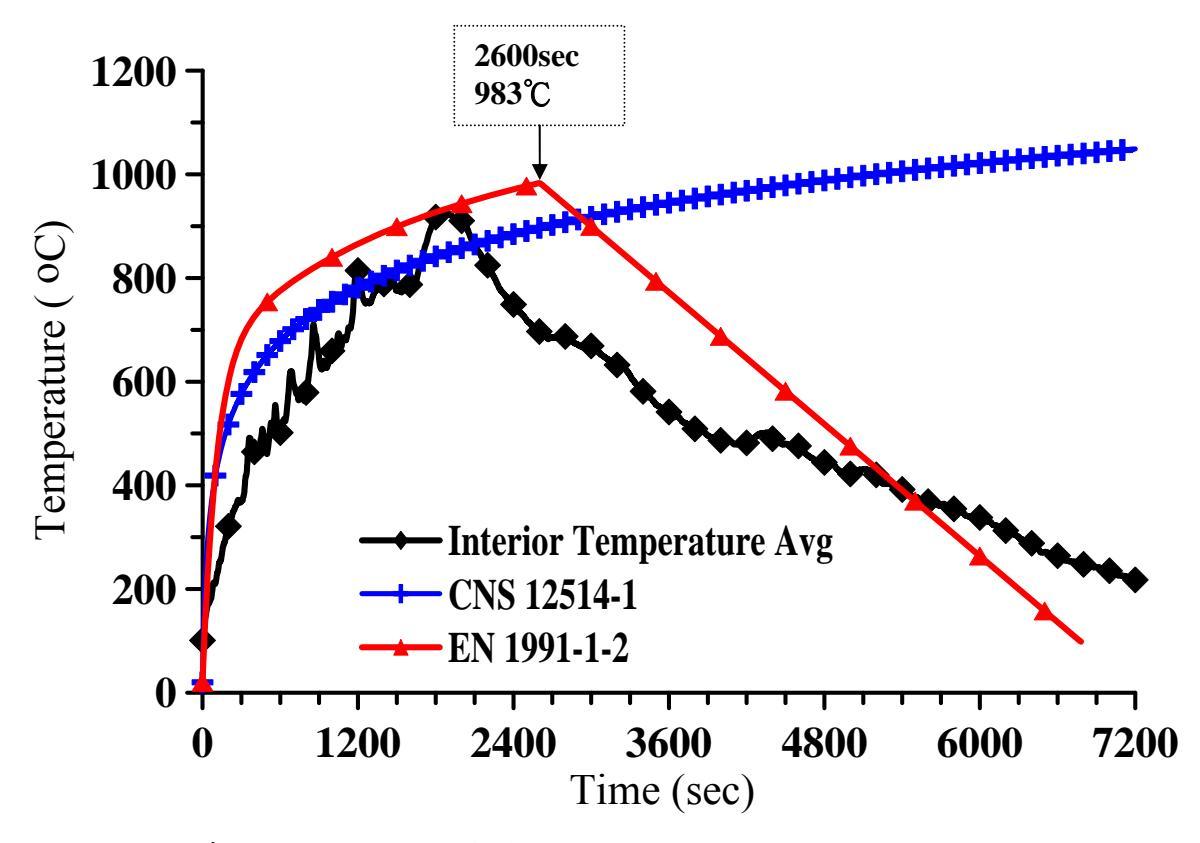
<u>圖 4.10 火害實驗空間平均溫度與 CNS12514-1 及 EN 1991-1-2 比較圖</u>(本研 究整理)

各熱電偶樹平均溫度,如圖 4.8 所示,可發現約前 260 秒為引燃期,260 秒後室內 溫度明顯快速上升,925 秒時天花板平均溫度已達 600°C,此時發生閃燃(以室內平均 溫度 600 °C 為閃燃發生的判定),後持續上升至約 1500 秒時達到一處平台區,1900 秒 時溫度急遽上升,在 2050 秒至 2250 秒時,室內總平均溫度達到高峰約 922°C,隨後室 內溫度開始下降進入衰退期,最高溫度發生於內牆面(TT-C44)在 2231 秒時平均溫度為 1030.5°C。圖 4.9 為室內總平均溫度與僅考慮接近天花板的平均溫度比較,火害引燃期 兩者溫度差異不大,260 秒後接近天花板的平均溫度較室內總平均溫度高,兩者最大相 差約 149°C。圖 4.10 為室內總平均溫度與 CNS 12514-1 及 EN 1991-1-2 火場模擬時間溫 度曲線的比較,由於實驗區劃空間溫度在木堆引燃後,緩慢的溫度上升,此為火災的 起火期與成長期,然而,CNS 12514-1 及 EN 1991-1-2 火場模擬時間溫度曲線為火災的 閃燃及全盛期,因此,將火害實驗區劃空間平均溫度向左平移,發現實驗 260 秒室溫 急遽上升與 CNS 12514-1 類似,火害實驗高溫期較 CNS 12514-1 高,但比 EN 1991-1-2 略低, CNS 12514-1 未考慮火災的衰退期,溫度持續上升。EN 1991-1-2 有考慮火災的 衰退期, 然而火害實驗降溫速率剛開始較快,後期則較為緩慢。

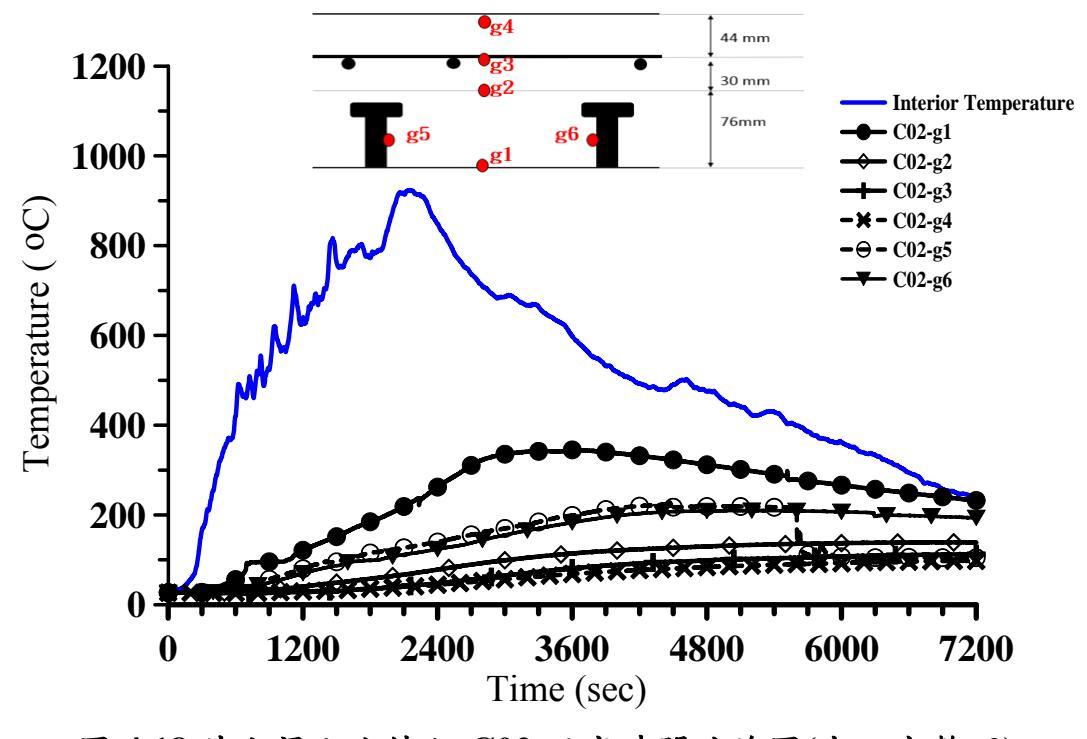
圖 4.18 外大梁上方樓版 C02 溫度時間曲線圖(本研究整理)

圖 4.18 至圖 4.21 為外大梁上方樓版溫度變化,大梁並無噴塗防火被覆,可發 現在大梁上方樓版鋼承板最高溫度為緊貼大梁上翼版之位置(g1),分別為(C04)處 480.2 ℃、(C40)處 354.2 ℃、(C02)處 345.1 ℃、(C20)處 325.4 ℃,剪力釘(g5、g6) 之溫度最高為 271.3 ℃,依 Eurocode 4 [90] 之建議,400 ℃時,剪力釘降伏強度開 始出現明顯降低的現象,越接近混凝土表面則溫度越低。另外樓版試體內的最高 溫度不是發生在火災結束時,而是在冷卻過程中出現,原因同前不再贅述。

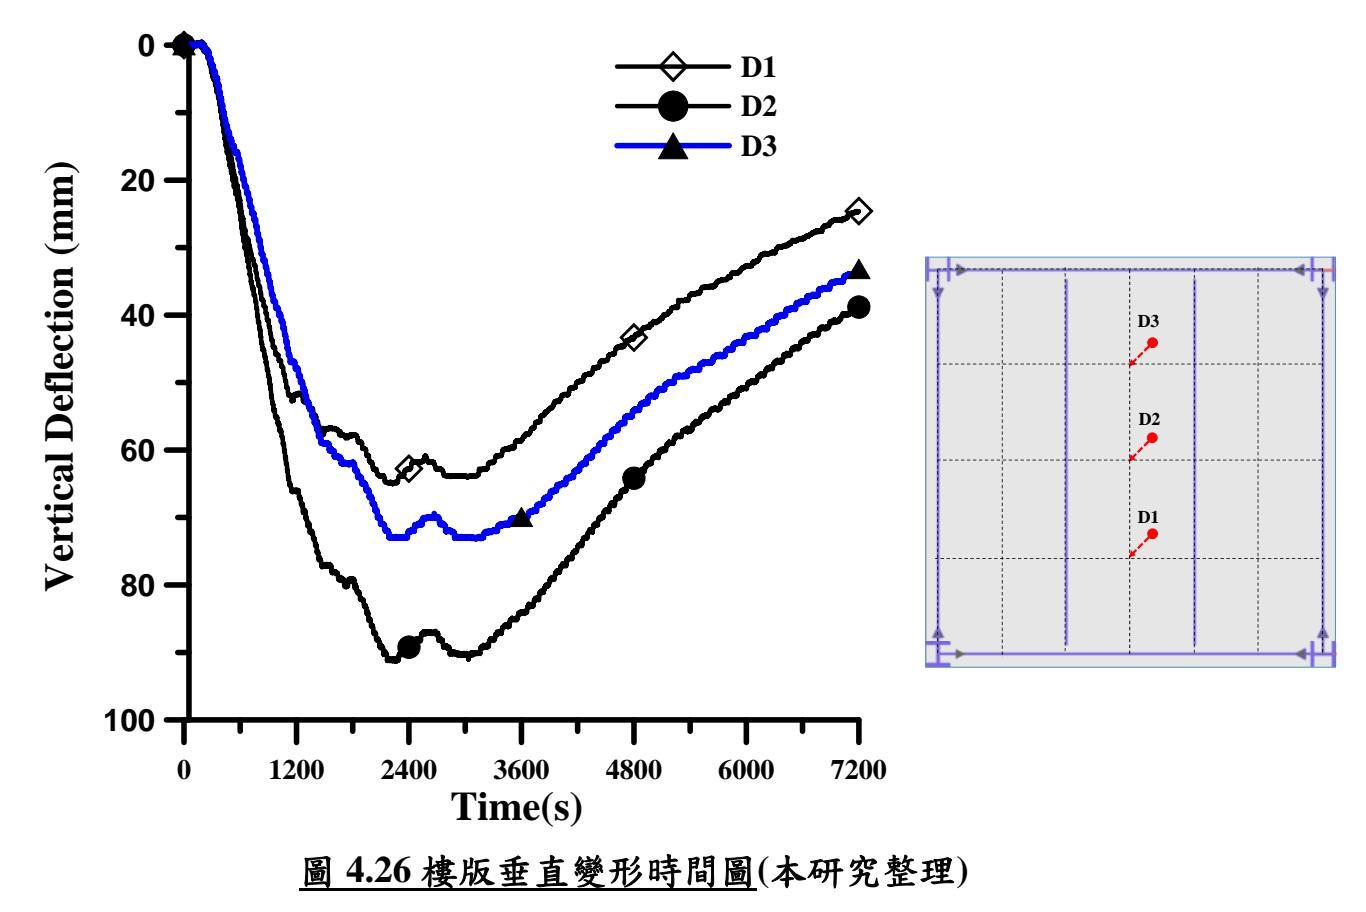
圖 4.26 為混凝土鋼承板之垂直變形,發現小梁因高溫導致鋼材強度降低, 混凝土鋼承板垂直變形隨溫度增加而逐漸變大。樓版中央(D2)變形量最大,內牆 處 (D3)變形次之,靠近室內開口處(D1)最小,並顯示變形趨勢大致相同,大約 在 200 秒後開始有明顯向下增加,至約 2268 秒時樓版中央(D2)產生最大變形約 91.35 mm,D1 處超過 64 mm,D3 處超過 72mm。在 2280 秒至 2680 秒樓板中點 產生約 4.5mm 的向上變位,後又繼續向下變形,約 3170 秒樓板隨實驗區溫度降 低而漸漸向上回升,冷卻階段樓版持續向上回升,於 7200 秒時,樓版中央(D2) 約向上回升至 38.82 mm,靠近室內開口處(D1) 約向上回升至 24.58mm,內牆處 (D3) 約向上回升至 33.17 mm。
