## 內政部建築研究所自行研究報告

研究主持人: 李其忠副研究員研究期程: 中華民國107年2月至107年12月

# ARCHITECTURE AND BUILDING RESEARCH INSTITUTE MINISTRY OF THE INTERIOR RESEARCH PROJECT REPORT

# Influence of Shear Studs on the Fire Resistance of Steel-Deck Concrete Floor

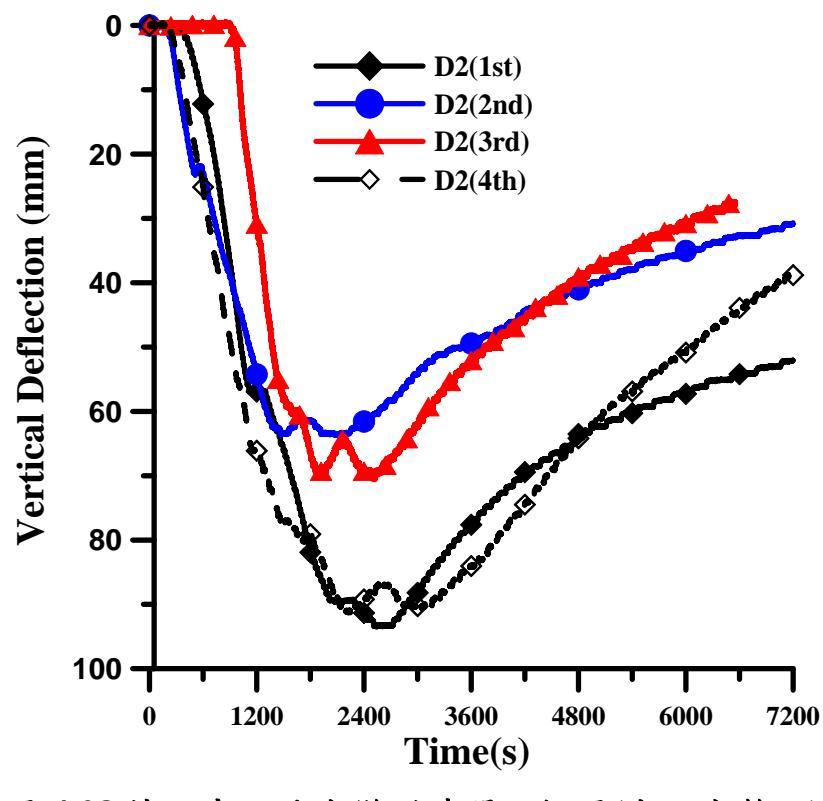
圖 4.28 樓版中心垂直變形時間比較圖(本研究整理)

圖 4.28 為 4 次火害實驗之樓版中心垂直變形時間比較, 普通鋼小梁支撐之 混凝土鋼承板試體(第 1 次)明顯有較大之變形,其試體中心變形為 93.49 mm, 修復的普通鋼小梁支撐之混凝土鋼承板試體(第 4 次,新舊混凝土黏結界面,以 水泥漿添加海菜施作) 次之,為 91.35mm,修復的普通鋼小梁支撐之混凝土鋼 承板試體(第 3 次,新舊混凝土黏結界面,以環氧樹脂黏結材料施作)為 70.6mm, 耐火鋼小梁支撐之混凝土鋼承板試體(第 2 次)最小,為 63.82 mm。

當試體冷卻到室溫後,普通鋼小梁支撐之混凝土鋼承板試體(第1次)樓版中 心殘餘變位最大,為40.87 mm,修復的普通鋼小梁支撐之混凝土鋼承板試體(第 4次,新舊混凝土黏結界面,以水泥漿添加海菜施作)次之,為38.82mm,耐火 鋼小梁支撐之混凝土鋼承板試體(第2次)樓版中心殘餘變位為23.36 mm,修復 的普通鋼小梁支撐之混凝土鋼承板試體(第3次,新舊混凝土黏結界面,以環氧 樹脂黏結材料施作)有較小的殘餘變形為21.85mm,另耐火鋼小梁之混凝土鋼承 板試體除有效降低受高溫所產生變形外,並能以較高的回升比率,在冷卻至室 溫時產生較小的殘餘變形。 圖4.29為4次火害實驗之樓版中心垂直變形與火害實驗空間平均溫度比較, 樓版中心垂直變形隨火害實驗空間平均溫度上升變大,修復的普通鋼小梁支撐 之混凝土鋼承板試體(第4次,新舊混凝土黏結界面,以水泥漿添加海菜施作)之 樓版中心垂直變形下降較大,且由於高溫期持續時間較短,致較其他3次實驗 在最高溫度時無明顯下降現象,修復的普通鋼小梁支撐之混凝土鋼承板試體(第 3次,新舊混凝土黏結界面,以環氧樹脂黏結材料施作)之樓版中心垂直變形初 期無變化,直到火害實驗空間平均溫度約900℃始變大,可能量測位移計卡住 所致。

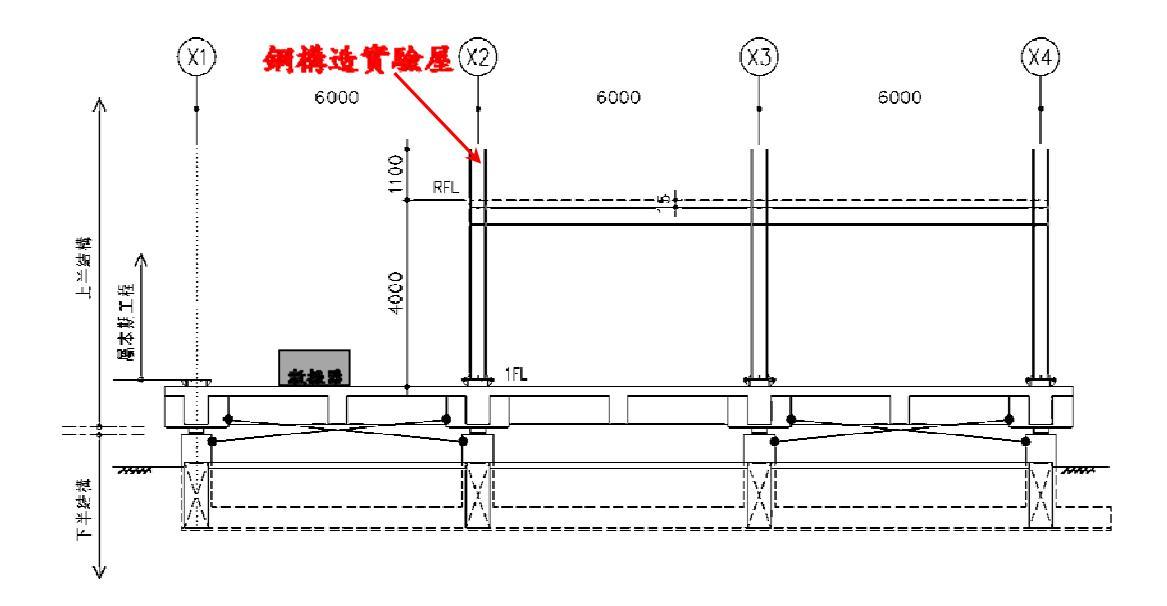
<u>圖 A1 上部結構設施所規畫一層樓鋼構造實驗屋之立面設計圖(</u>參考書目[91])

本研究團隊中的專業技師依照國內建築法規、鋼結構規範、耐震規範以及國 內常用之鋼構建築型式,所設計之一層樓鋼構實驗屋的立面圖與平面圖如圖 A1 與圖 A2 所示,此鋼構造實驗屋為 2 跨×2 跨的一層樓建築,樓層高度 4m,其平 面 X 方向有 2 跨,每跨 6m,總長 12m,其平面 Y 方向有 2 跨,每跨 6m,總長 12 m。所有鋼柱下端底板將以高強度錨定螺栓固定於上半結構 RC 底座,鋼柱上 端將延伸至一樓頂版上方 1.1m 處,以利後續增建與加載之用。此一層樓鋼構實 驗屋之梁、柱、版構件尺寸如表 A1 所示。
