無障礙勘檢人員說明會

勘檢任務/程序及注意事項分享

公共建築物無障礙設施勘檢作業

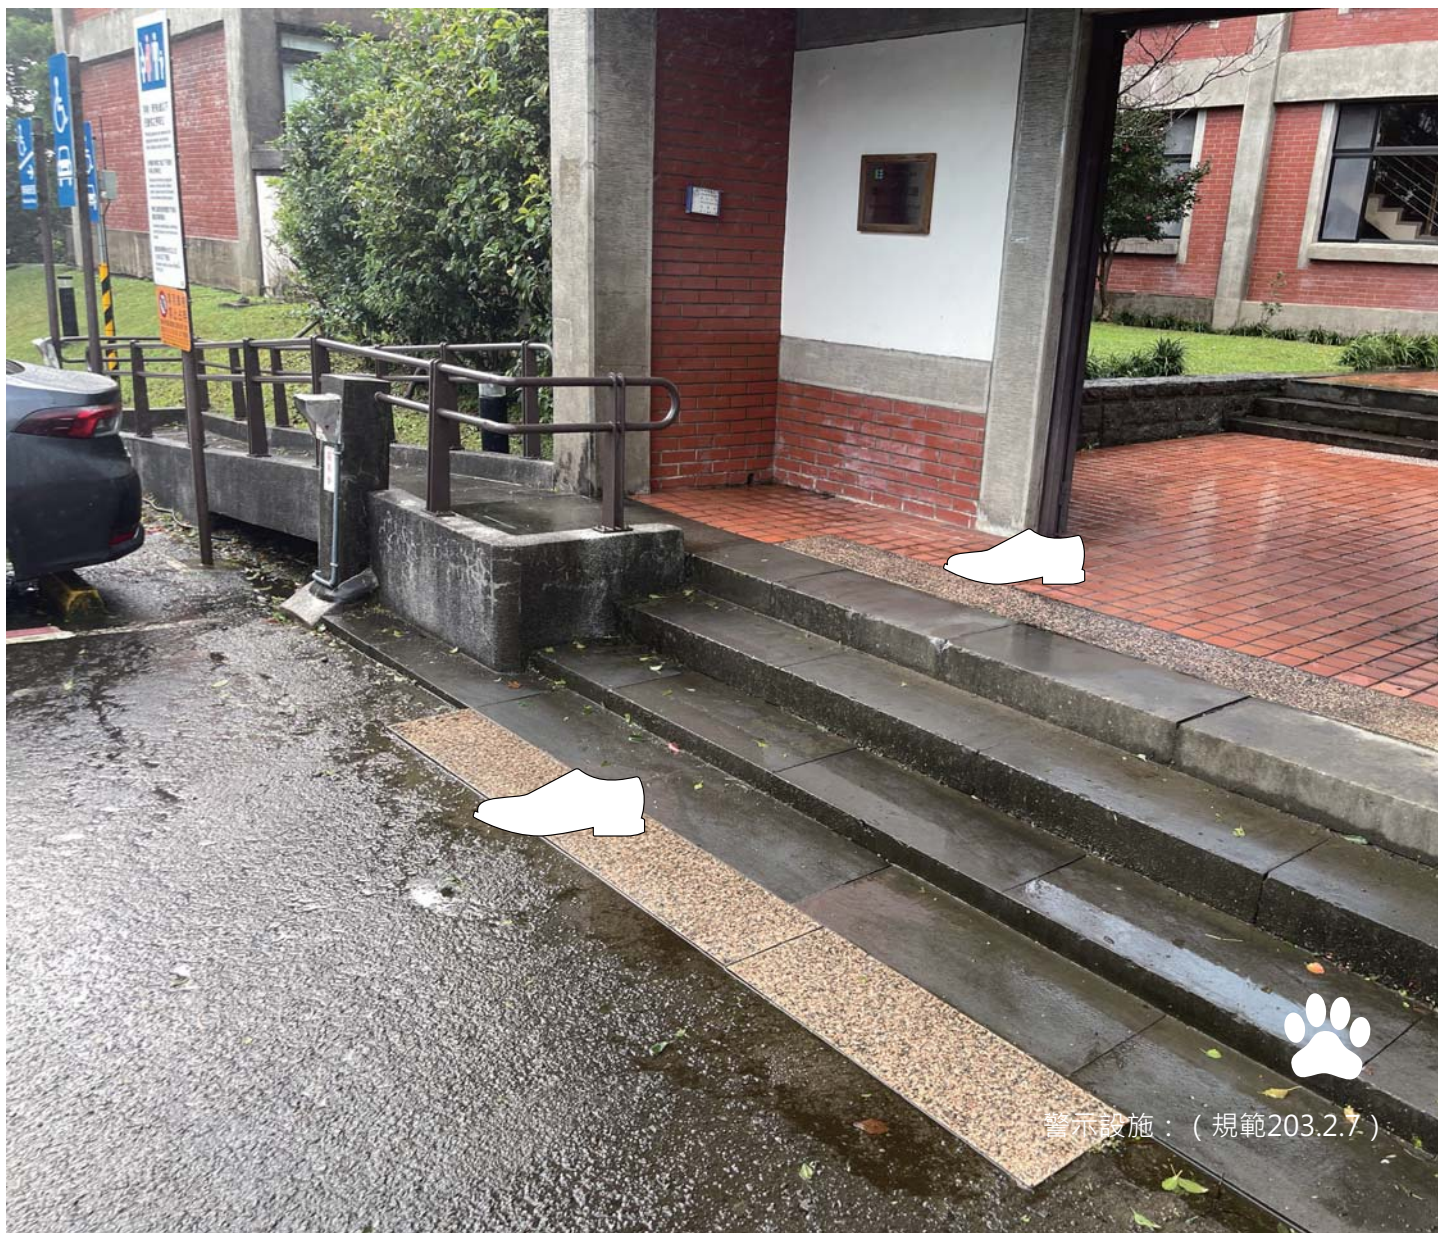
警示設施：(規範203.2.7)

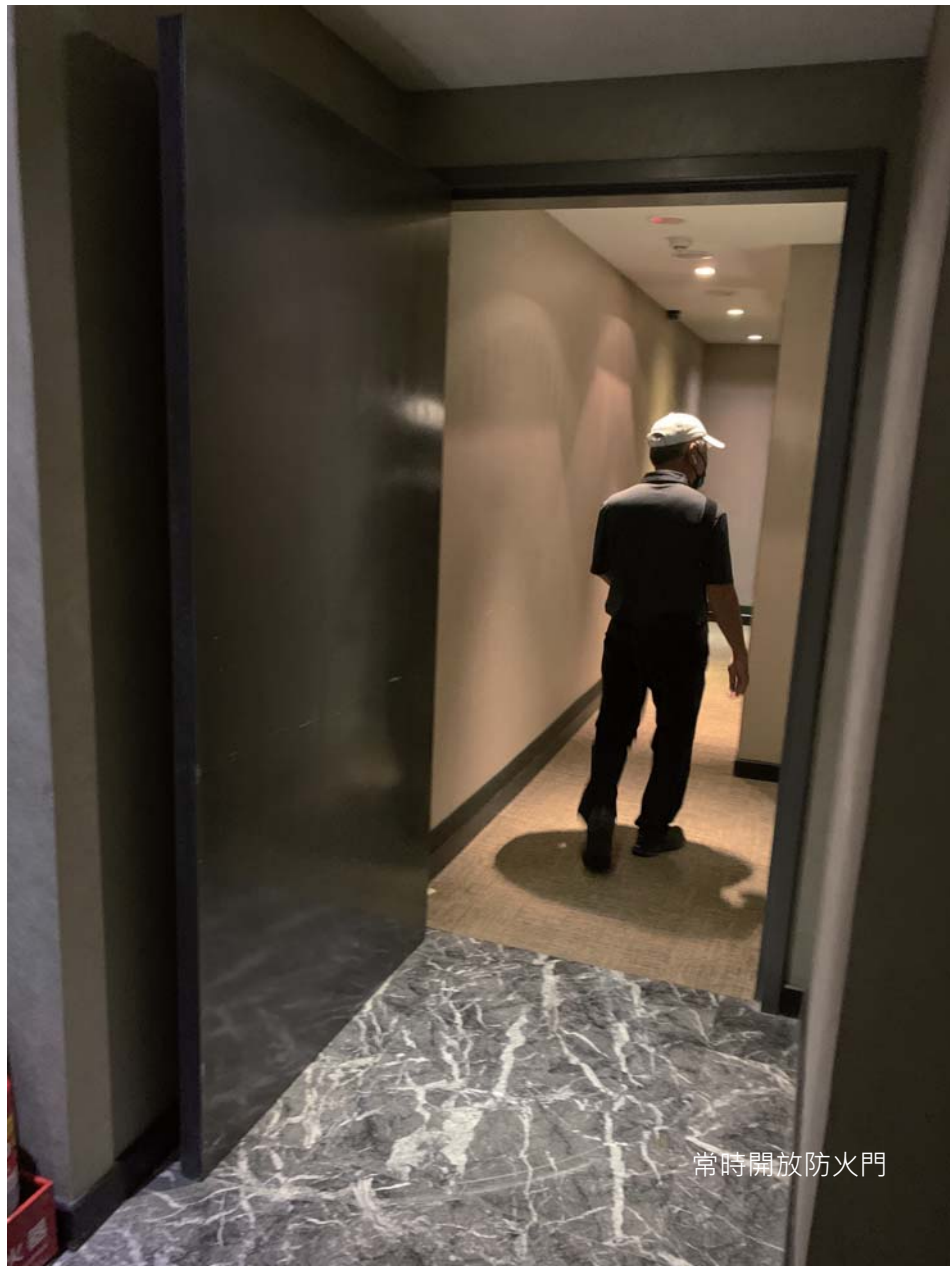
常時開放防火門

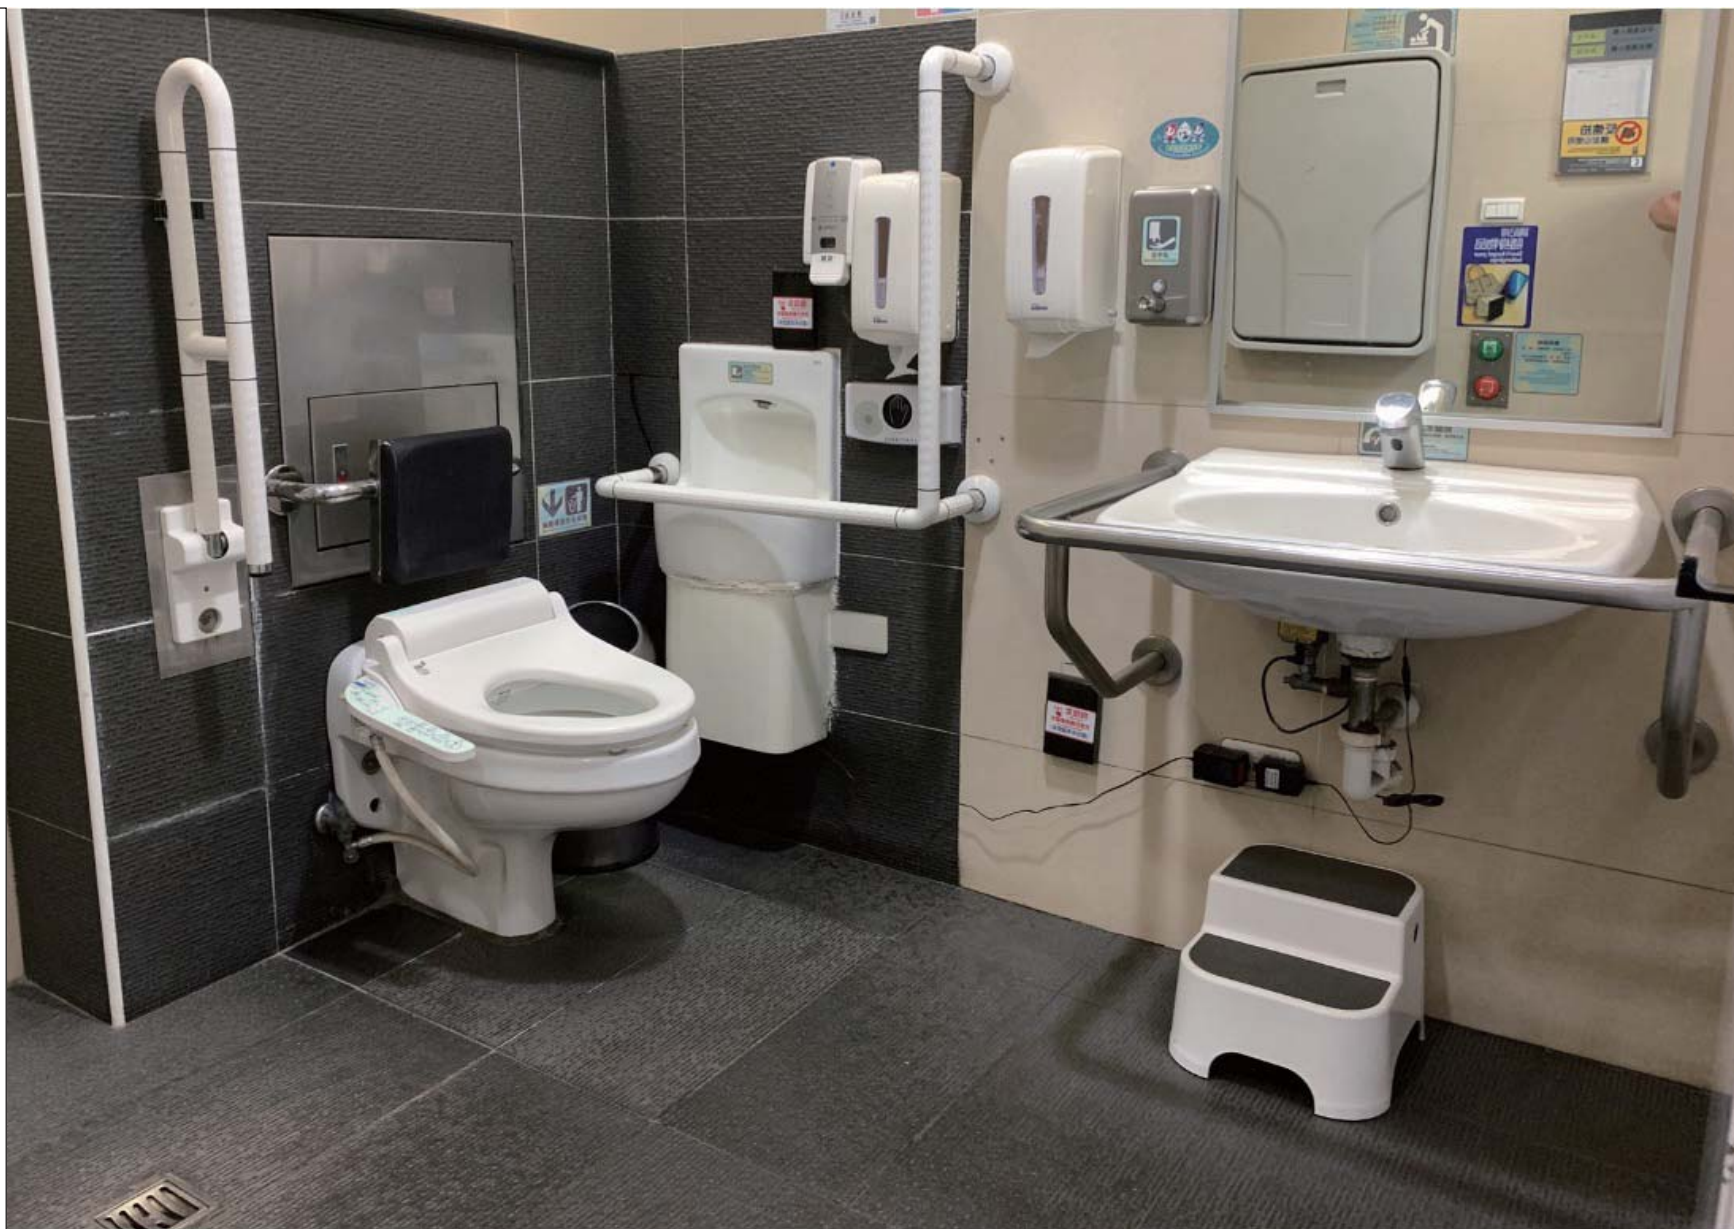
504
廁所盥
洗室

505 馬桶及扶手

504.3 鏡子

504.4 求助鈴

507 洗面盆

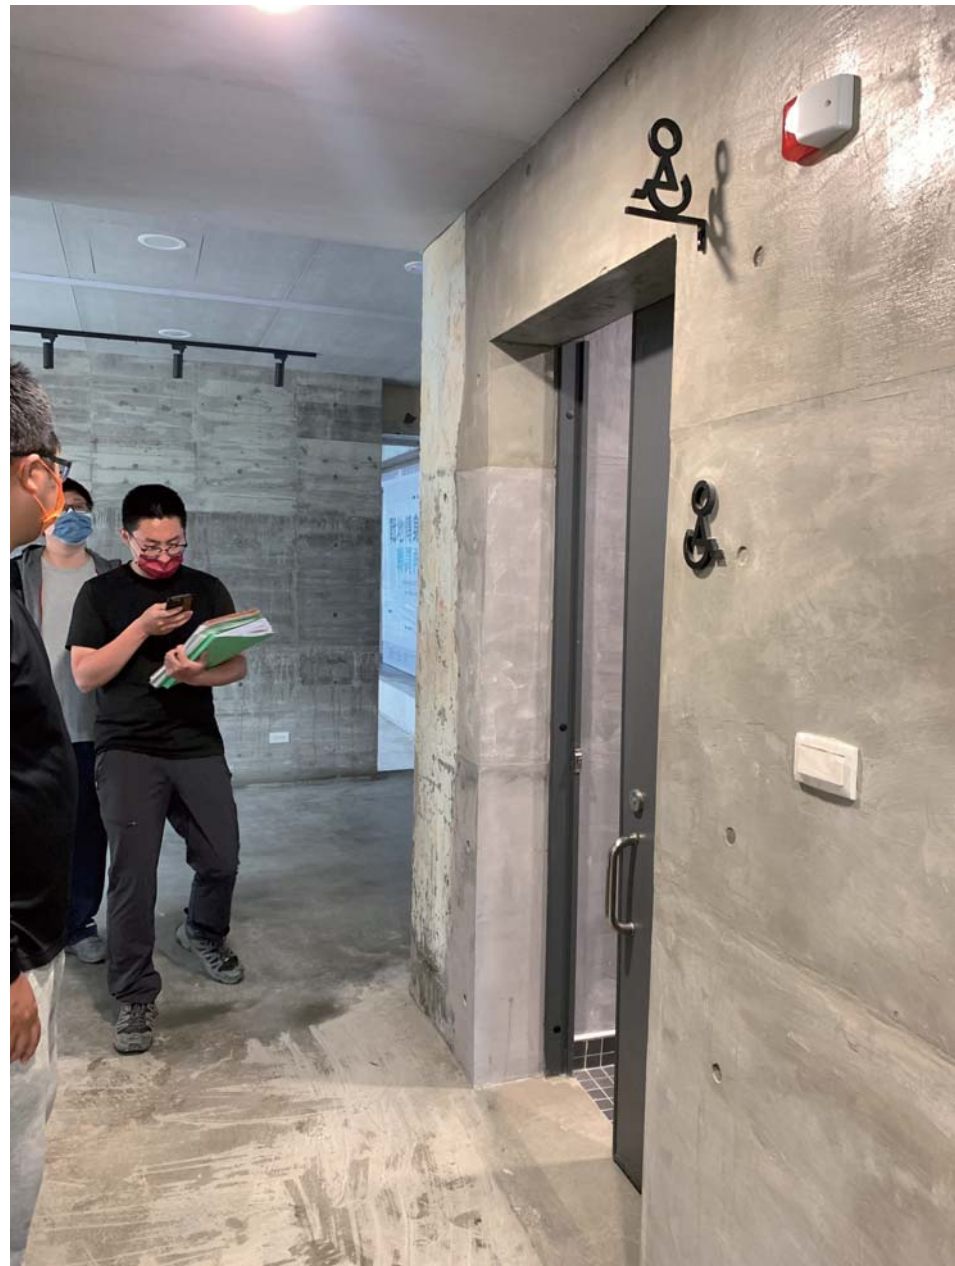
902.1 標誌：無障礙標誌應符合圖902.1規定之比例。
