# 太魯閣國家公園管理處新聞

## 攜手修復新花二線：太管處與秀林鄉公所重建美好家園！

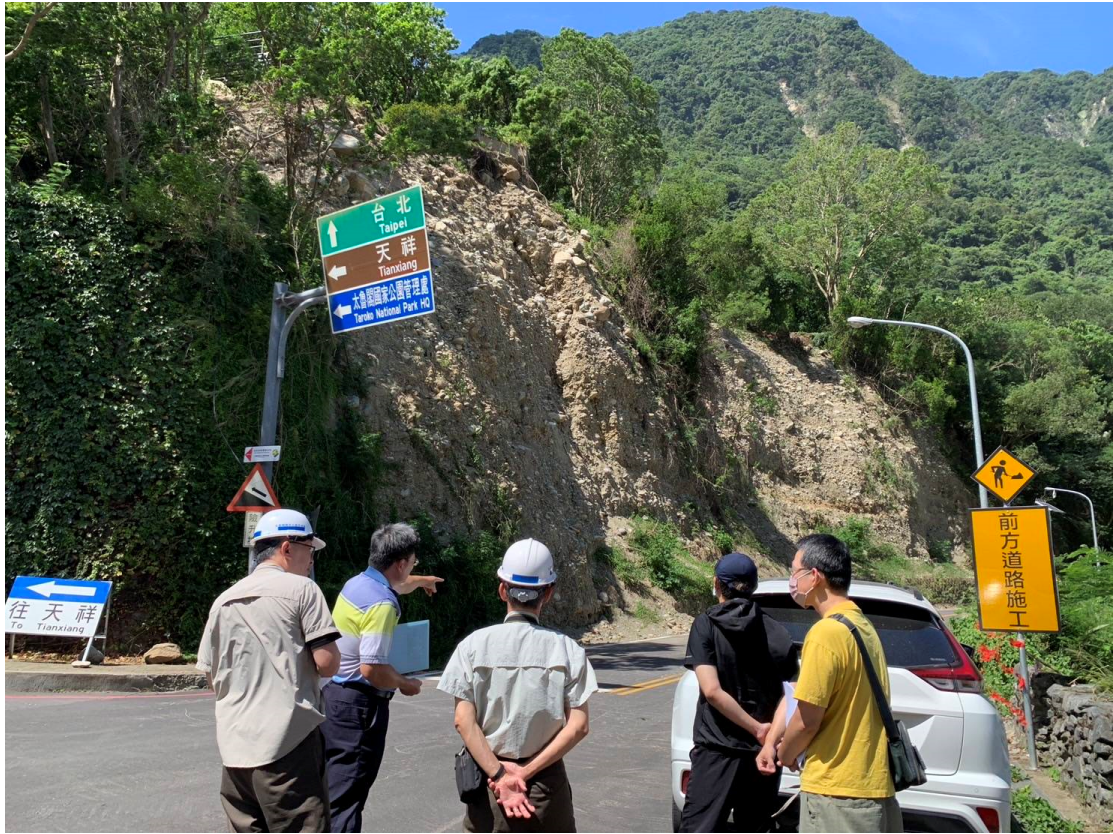
圖一 地震後本處與鄉公所人員共同會勘邊坡損壞情形

因應 0403 地震造成秀林鄉「新花二線」公路邊坡嚴重崩塌，太魯閣國家公園管理處（以下簡稱太管處）與花蓮縣秀林鄉公所攜手合作，積極展開災後修復工作。秀林鄉公所計劃於 113 年年底進行公路邊坡修復工程，為求安全及景觀的盡善盡美，經過協商太管處承諾將負擔部分的經費，全案預算共計約 2,800 萬元。

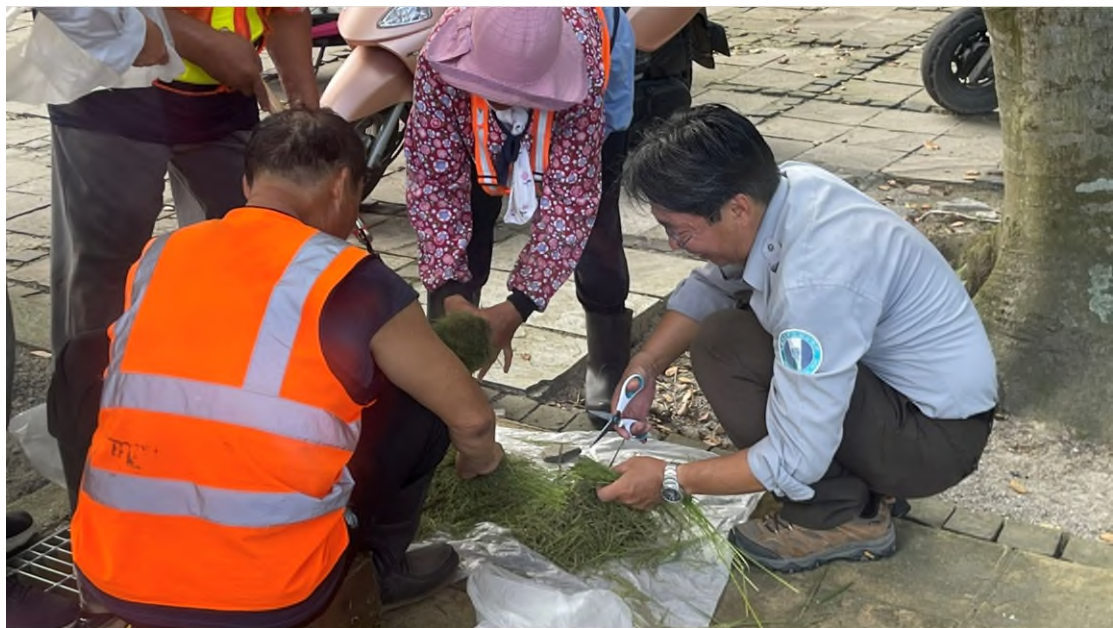
圖二 本處同仁及清潔人員一同收集撒草籽及種植蔓藤小苗

在鄉公所正式施作之前，太管處即迅速行動，運用掛網工程對坍塌邊坡進行初步護坡作業。最初預定以帆布覆蓋以阻擋雨水沖刷，但因帆布迎風面過大容易揚起，恐有安全顧慮。太管處劉守禮處長表示為了施工人員安全及施作之便利性，改以穩妥且有效的掛網方式護坡，並由太管處保育巡查員同仁在崩塌邊坡周圍播撒草籽及種植蔓藤小苗；蘇花管理站黃瑞諒主任說：同仁們每日在懸崖邊輪班澆水促進植被生長，使致現場的竹葉草、葛藤、七里香、薜荔、構樹等原生種植物長生良好。

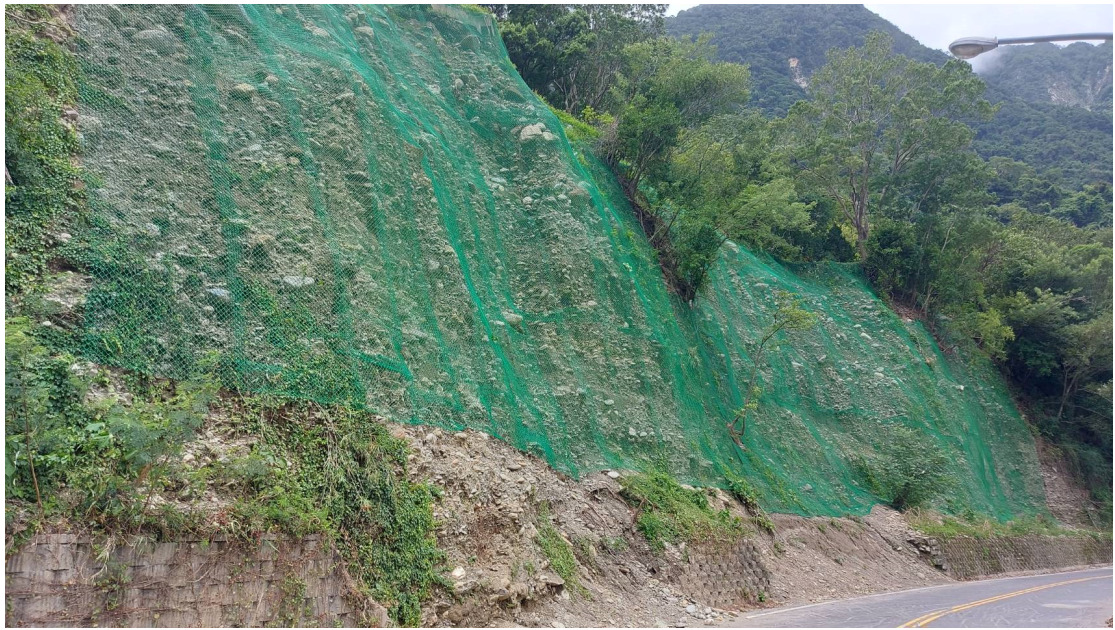
圖三 廠商邊坡掛網情形

這種掛網措施不僅有效穩定了邊坡，還能顯著減少土壤侵蝕，增強植物根系的固定作用，從而提升整體護坡的有效性。簡易掛網有效初步保護土壤並促進植物生長方面的雙重作用，使得邊坡在未來更具抗災力。此外，這一方法成功爭取了鄉公所護坡工程規劃設計及正式發包施作前的寶貴時間，顯著降低了重複災害的風險，充分展現了掛網配合播種的巨大優勢及其在邊坡穩定中的重要性。

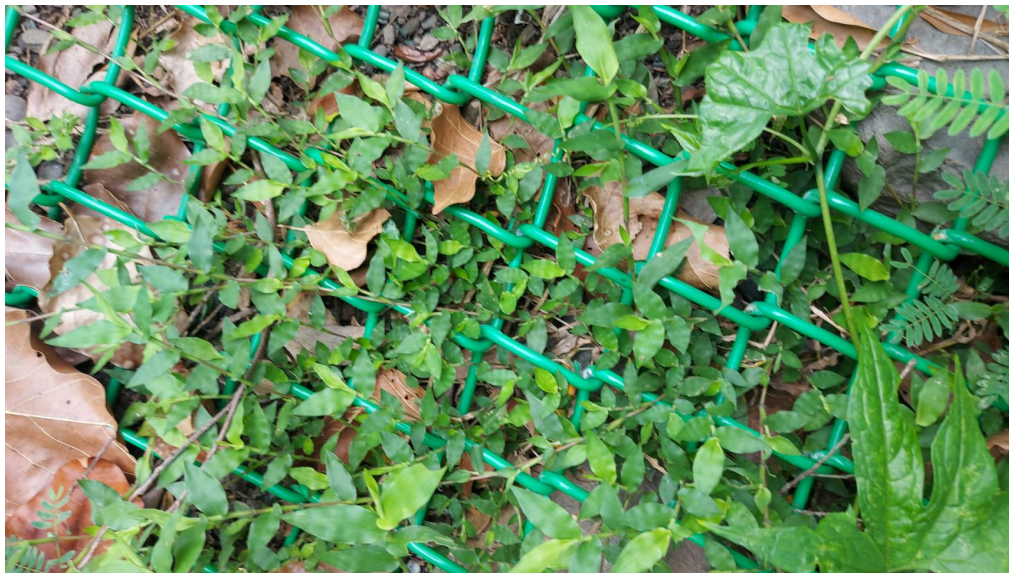
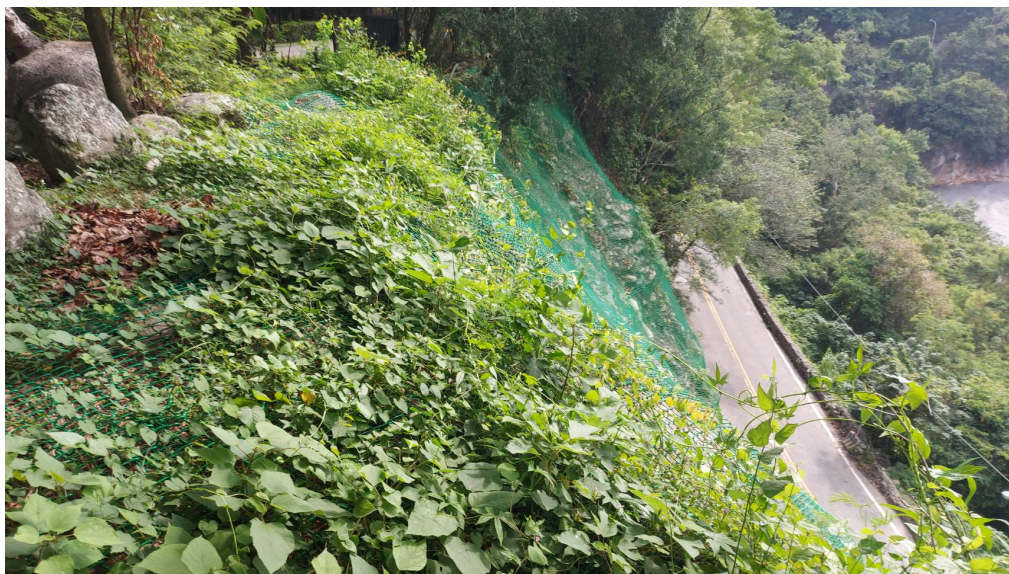
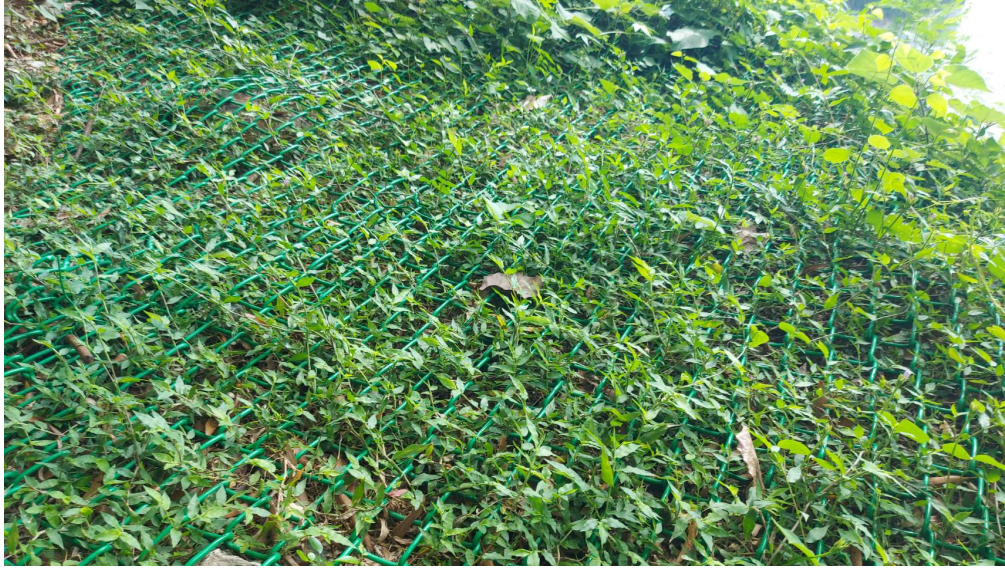
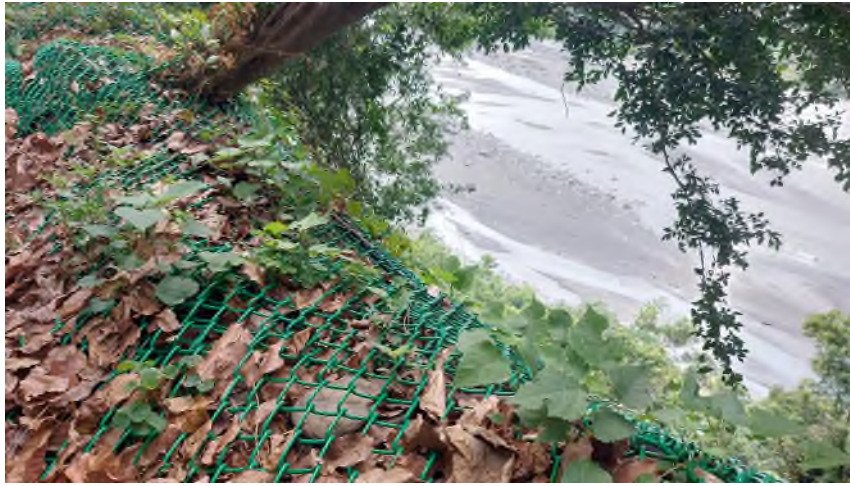
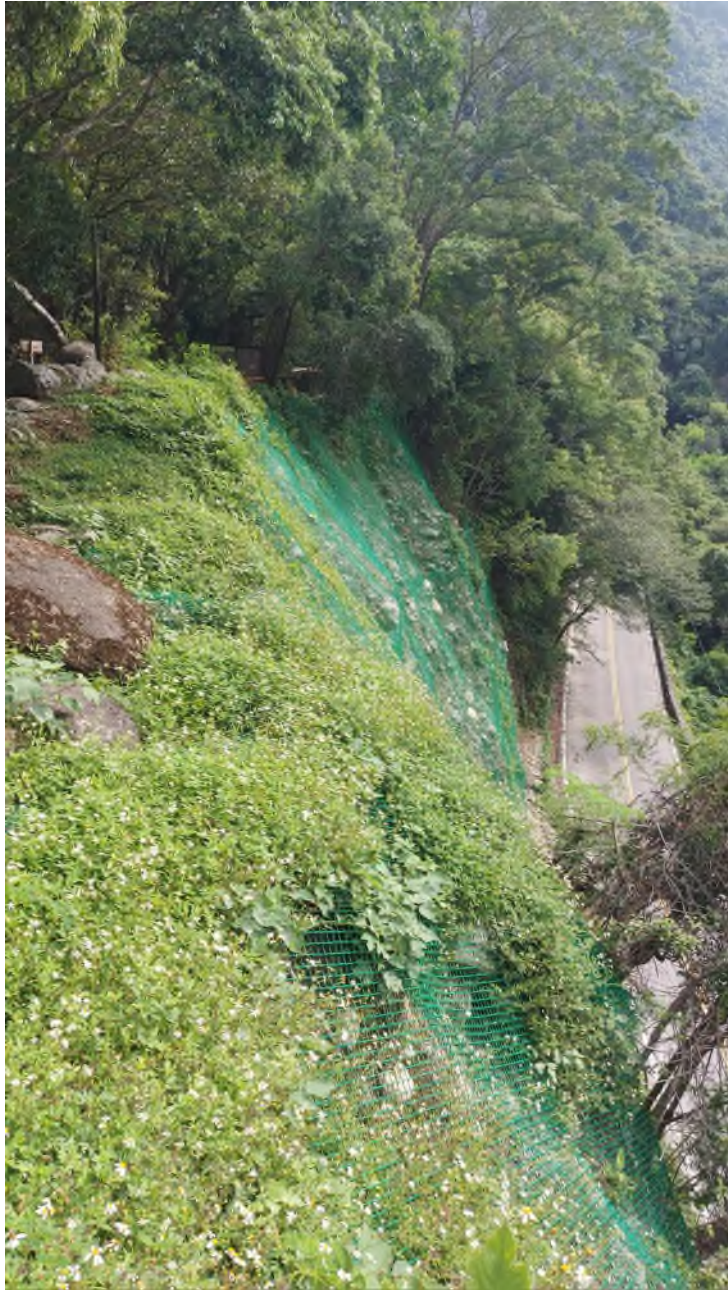
圖四-八 播撒草籽及種植蔓藤小苗情形
