104 年度發展無人飛行載具系統測 繪作業

工作總報告

主辦機關：內政部國土測繪中心

執行單位：經緯航太科技股份有限公司

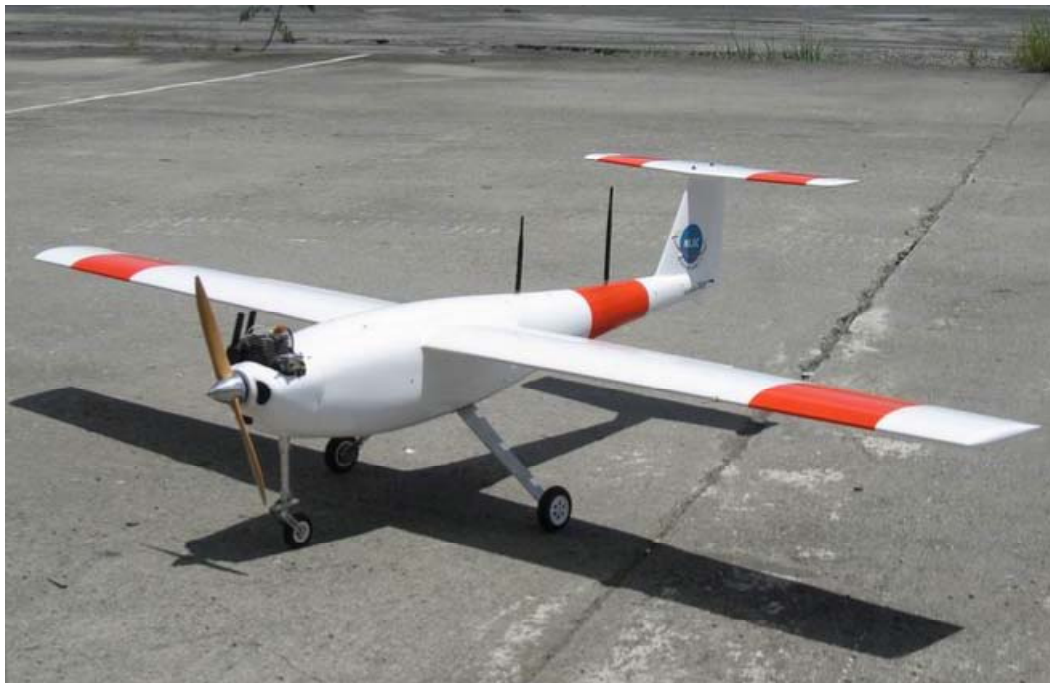
圖 2-2 國土測繪一號定翼型 UAS

UAS 航拍之作業規劃，配合國土測繪中心需求採用國土測繪一號定翼型 UAS 進行航拍(圖 2-2)。國土測繪一號採用複合材料機身，翼展長 3.3 公尺，展弦比達 11，具有優越的滑降比與抗風性能，及 5 公斤的酬載能力，同時飛行時間可達 2 個小時以上。

機體設計為可拆式機翼，方便收納與運輸，並搭載控制自主飛行之飛行控制系統及 Canon 5D MKII 全片幅相機，相機並搭配相容之 20mm、24mm 或 50mm 焦距鏡頭以因應不同任務的需求。動力系統設計為螺旋槳前拉式動力系統，採用 62cc 二行程引擎，實際測試之最大飛行高度達 3600 公尺。數位通訊資料鏈可傳輸 30 公里距離，類比影像傳送距離可達 15 公里。國土測繪一號 UAV 架構詳如圖 2-3 所示：

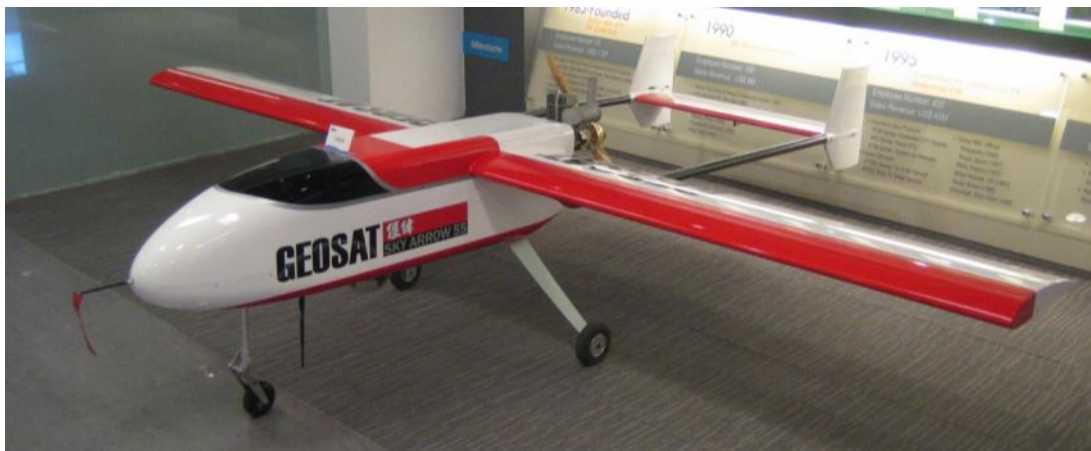
圖 2-4 Sky Arrow 55 UAS

Sky Arrow 55 為一款中航程後推式定翼型 UAS 載具，機體設計為後推式引擎設計(如圖 2-4)，可避免傳統前置式引擎運轉時產生之廢氣隨氣流向後汙染儀器與相機鏡頭之慮，在機身設計上除符合空氣動力學效率外，兼具酬載重量大與酬載空間寬敞，可快速更換不同酬載構型。載具基本規格資料如表 2-4 所示。

Sky Arrow 55 UAS 在飛控電腦的控制下，可進行視距外遠距長程自主飛行。微波指令鏈路範圍可達半徑 60 公里以上，可供隨時更新飛航任務(On-The-Fly Command, OTFC)，加上長達 3.5 小時以上之有效滯空時間與針對航遙測應用最佳化的性能設計，使得 Sky Arrow 55 UAS 成為最適合航遙測應用的飛行載具。此型式的 UAS 的酬載重量與空間可依任務需求做彈性調整，使任務的調度更為靈活，表 2-5 為本機型特色。

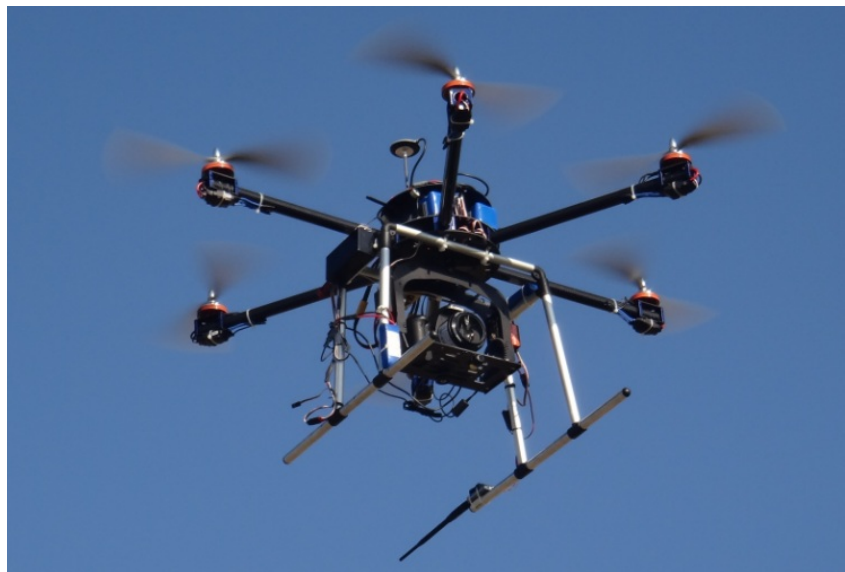
圖 2-5 旋翼型 UAS

本團隊另視不同需求採用六旋翼型 UAS(如圖 2-5)進行航拍，全機直徑約 120cm，標準酬載設備可搭載 1800 萬畫素以上之數位相機（含影像發射模組）。旋翼型 UAS 的操作高度可達 500m，每次滯空拍攝作業時間可達 20 分鐘，可有效拍攝小範圍區域之高畫質影像。基本規格資料如表 2-6 所示。

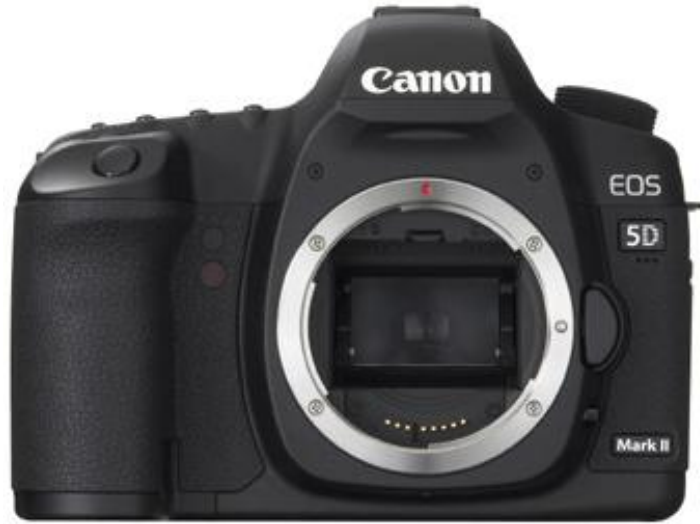
圖 2-9 Canon 5D Mark II 數位相機

國土測繪一號搭載高解析度全片幅數位單眼相機 (DSLR) - Canon 5D Mark II(如圖 2-9), 並且視不同航拍需求搭配相容之 20mm、24mm 或 50mm 焦距鏡頭並經過相機率定程序, 詳細規格如表 2-6。

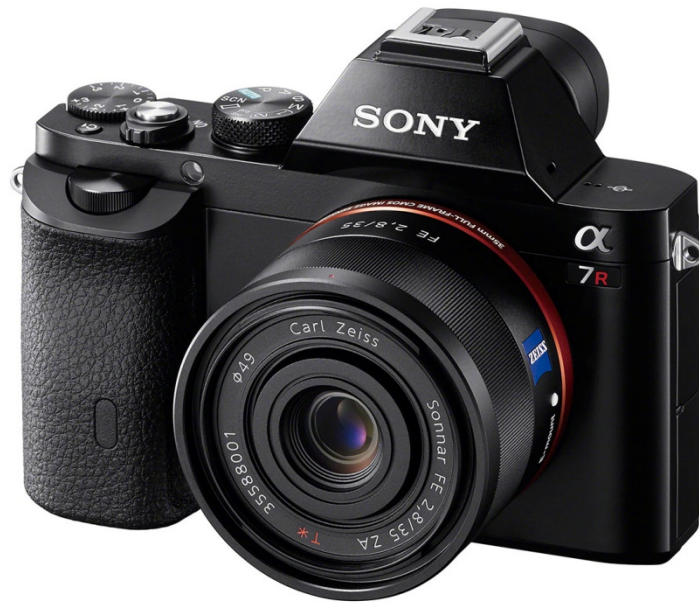
圖 2-10 Sony α7R 全片幅數位相機

除國土測繪一號原有之數位單眼相機外, 為提升無人飛行載具系統測繪作業之效率與拍攝影像品質, 並可提供第二套相機設備備援。本團隊將引入第二款全片幅數位相機 Sony α 7R (圖 2-10), 其感光元件同樣為全片幅尺寸(24mm*36mm)規格, 但有效畫素提高較國土測繪一號原本採用的 Canon 5D Mark II 增加 70%, 在相同 GSD 的航線規畫下, 可比原有 Canon 相機涵蓋更大的拍攝範圍。相機詳細規格如下表 2-8。

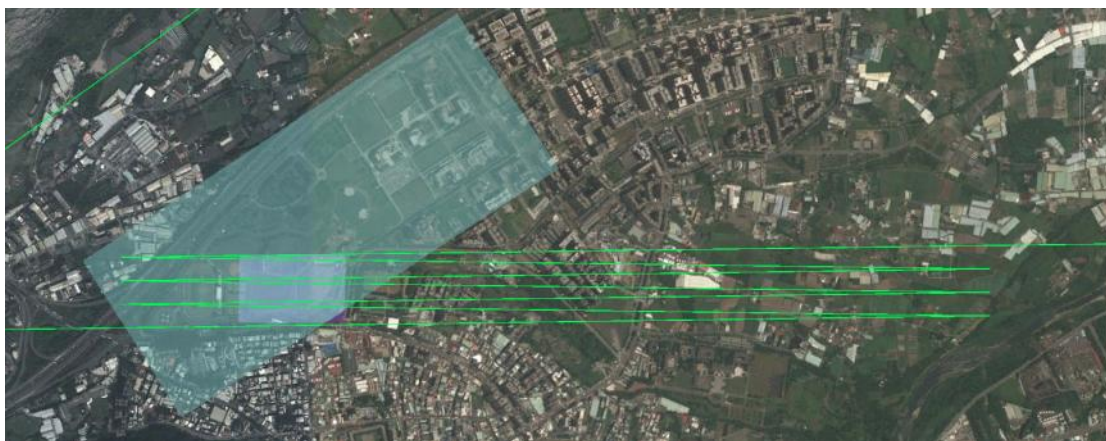
圖 2-18 S 模式航線範例圖

- S 模式：單向折返。如單一方向有山脈，可採此飛行方式。

而 GCS 介面的航線設定，本團隊已有開發航點產生工具，只要輸入特定參數，如範圍坐標、航帶間隔等參數，即可規劃出航線。軟體另有繪圖與標註、航線規劃(S、O、Z 模式)、航線延長縮短、航線位移、空拍重疊率及航線匯出/匯入等功能。軟體共可提供 3 種不同模式航線規劃：

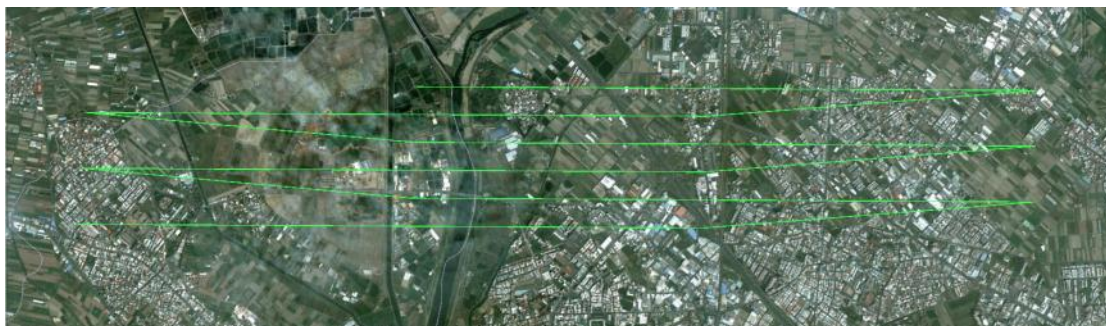
圖 2-19 Z 模式航線範例圖

- Z 模式：雙向折返。條件相同情況下（相同範圍與航高設定），所需航程，約為 S 飛法的一半左右。

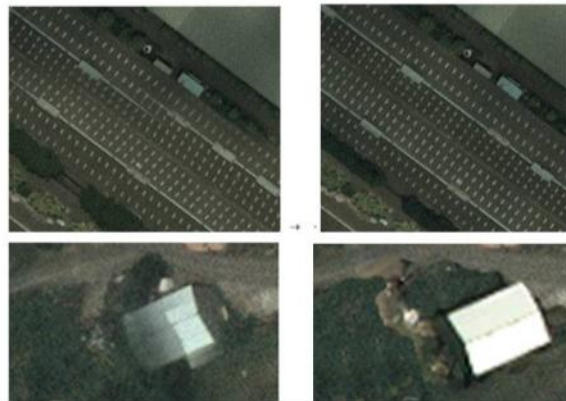
圖 2-31 正射影像編修前後比較（左：編修前、右：編修後）

(四) 正射影像鑲嵌後如造成疊影、錯位、扭曲、雲遮蔽等狀況，都必須再行編修處理，如圖 2-31。

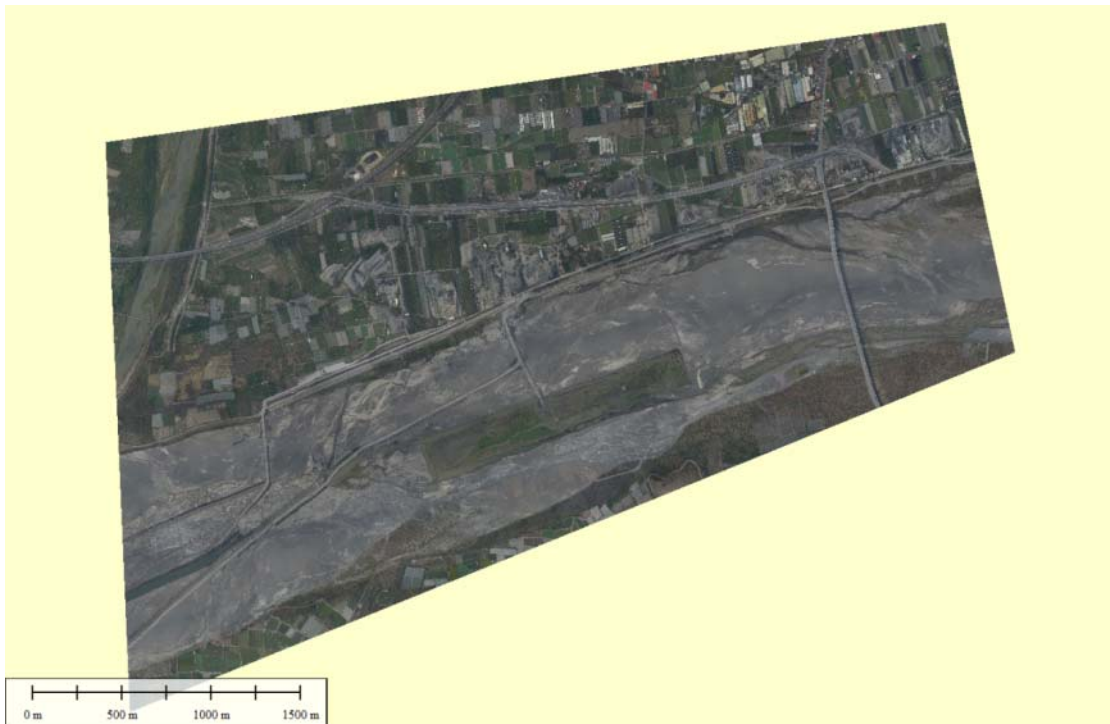
圖 3-7 屏東縣里港鄉正射鑲嵌影像成果

正射影像產製解析度為 25 公分，首先製作單張正射，再拼接為全區正射影像（如圖 3-7）。

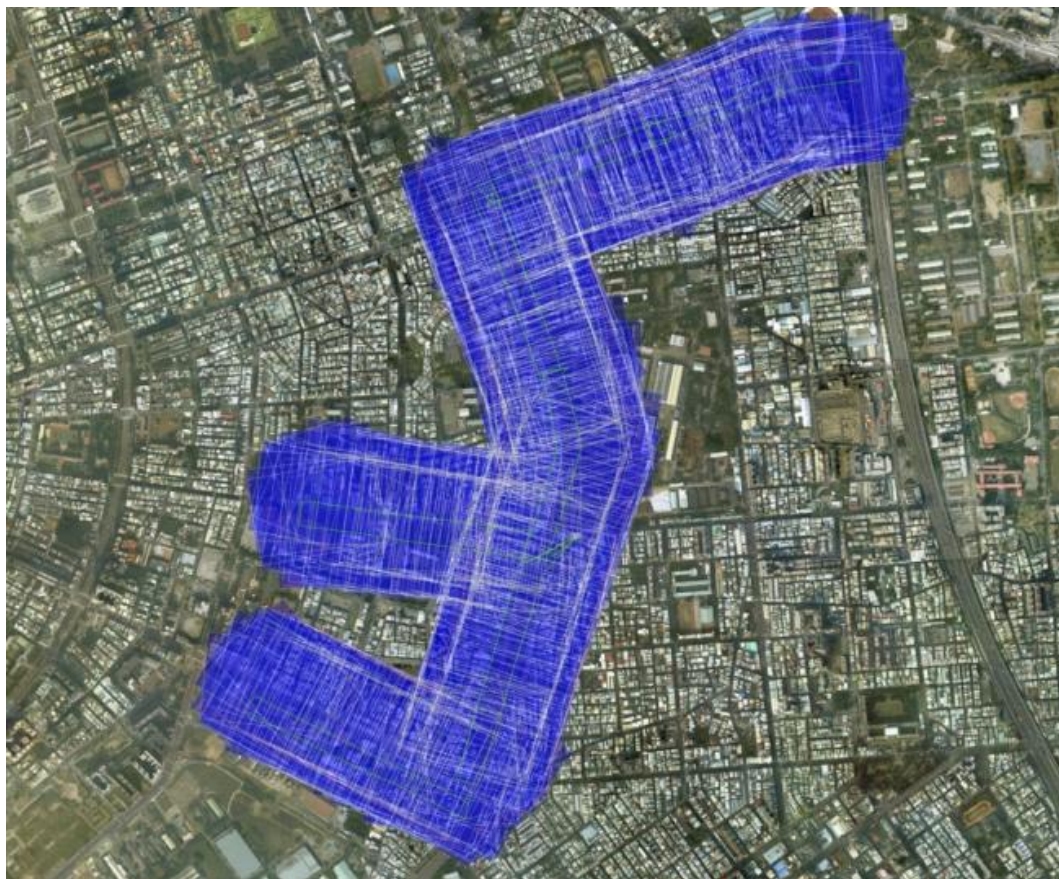
圖 3-10 高雄市前鎮區（氣爆災點）UAS 分布圖

高雄市前鎮區(氣爆災點)航拍區範圍約 200 公頃，地表高程約 0 公尺。航拍任務規劃使用 Canon EOS 5D II 數位相機(像元大小為 $6.40\mu\text{m}$)搭配 20mm 焦距鏡頭，航高為 200 公尺，影像前後重疊率約 80%、側向重疊率約 50%，共需拍攝 2 條航帶，拍攝影像數量合計 462 片，影像分布如圖 3-10，地面解析度(GSD)約 6.5 公分。

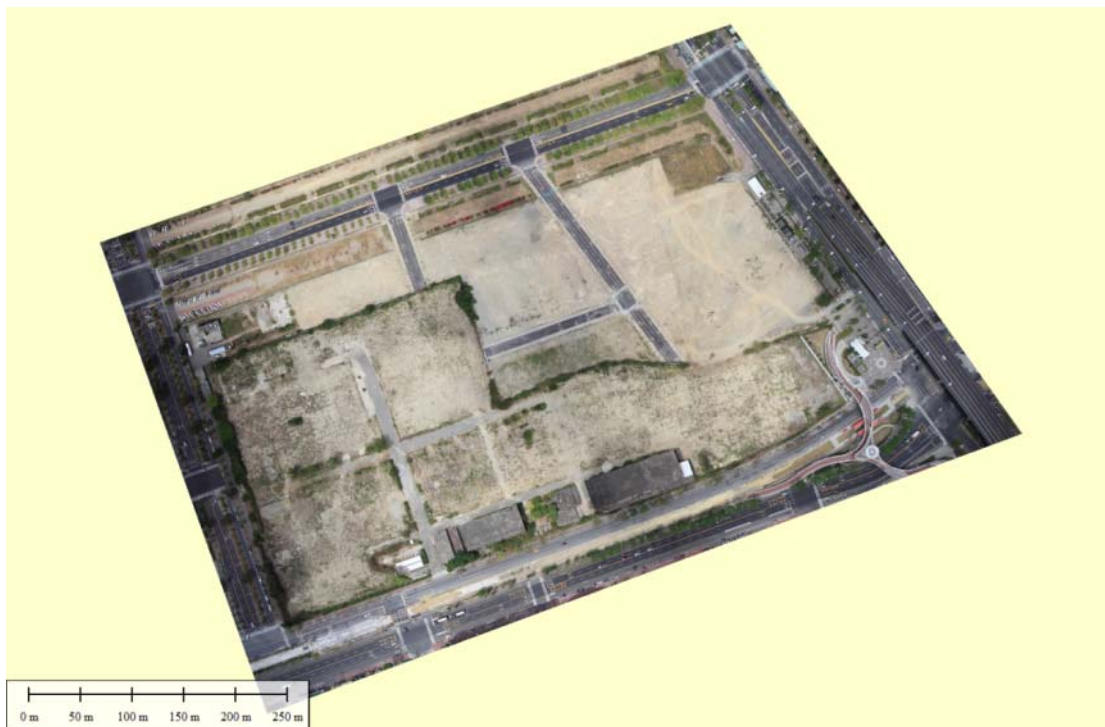
圖 3-19 高雄市前鎮區（經貿園區 65 期）正射鑲嵌影像成果

正射影像產製解析度為 25 公分，首先製作單張正射，再拼接為全區正射影像（如圖 3-19）。

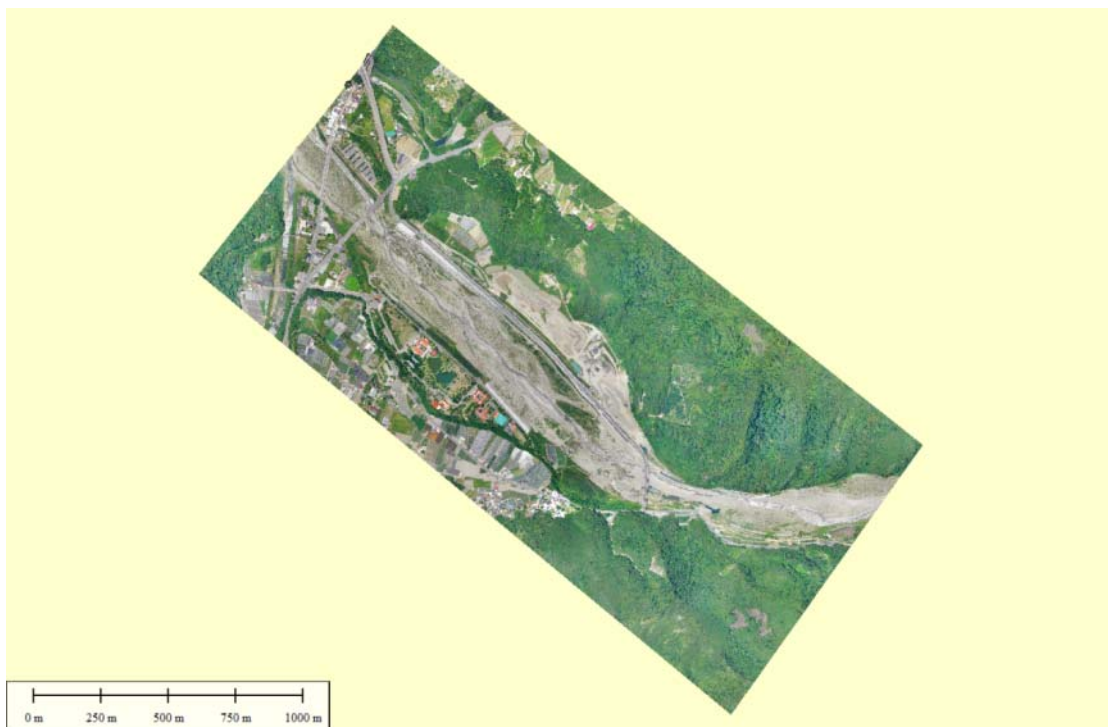
圖 3-25 苗栗縣獅潭鄉（汶水橋）正射鑲嵌影像成果

正射影像產製解析度為 25 公分，首先製作單張正射，再拼接為全區正射影像（如圖 3-25）。

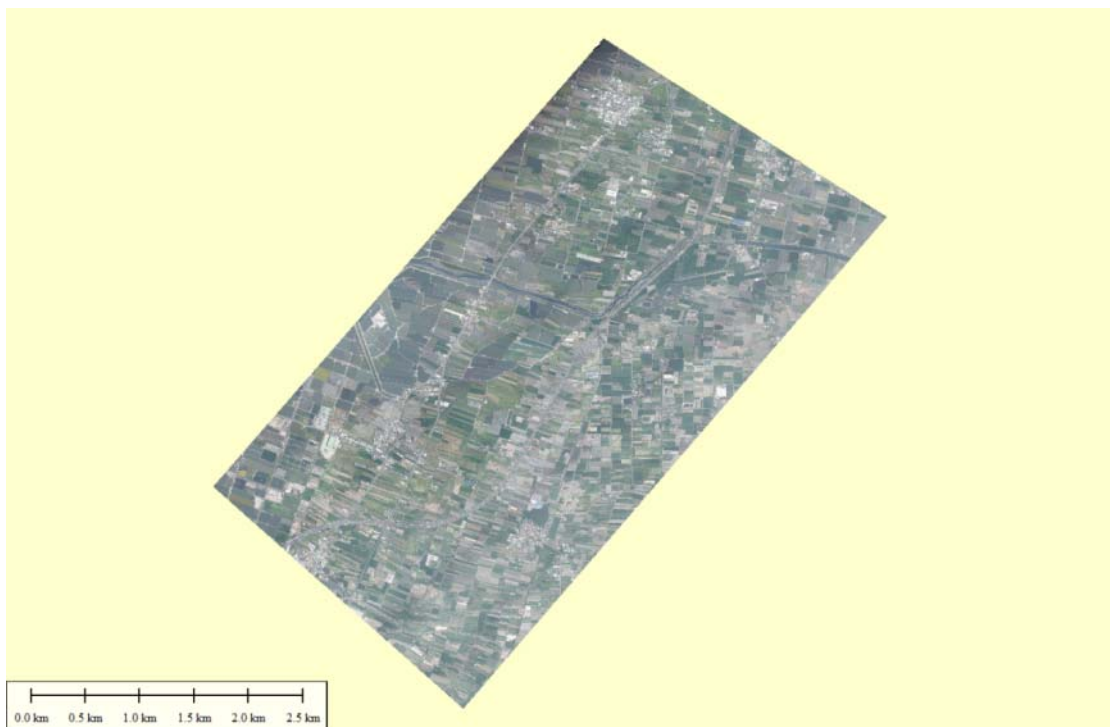
圖 3-31 彰化縣芳苑鄉（台 61 線）正射鑲嵌影像成果

正射影像產製解析度為 25 公分，首先製作單張正射，再拼接為全區正射影像（如圖 3-31）。

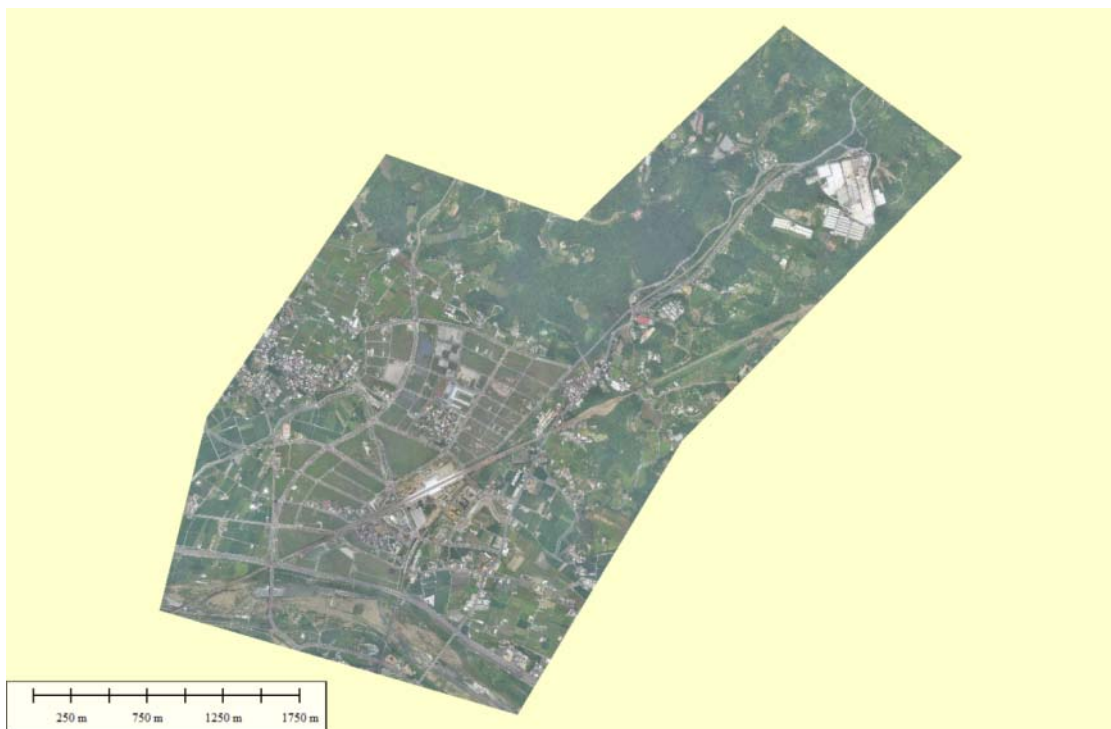
圖 3-44 苗栗縣造橋鄉（台 13 甲線）正射鑲嵌影像成果

正射影像產製解析度為 25 公分，首先製作單張正射，再拼接為全區正射影像（如圖 3-44）。

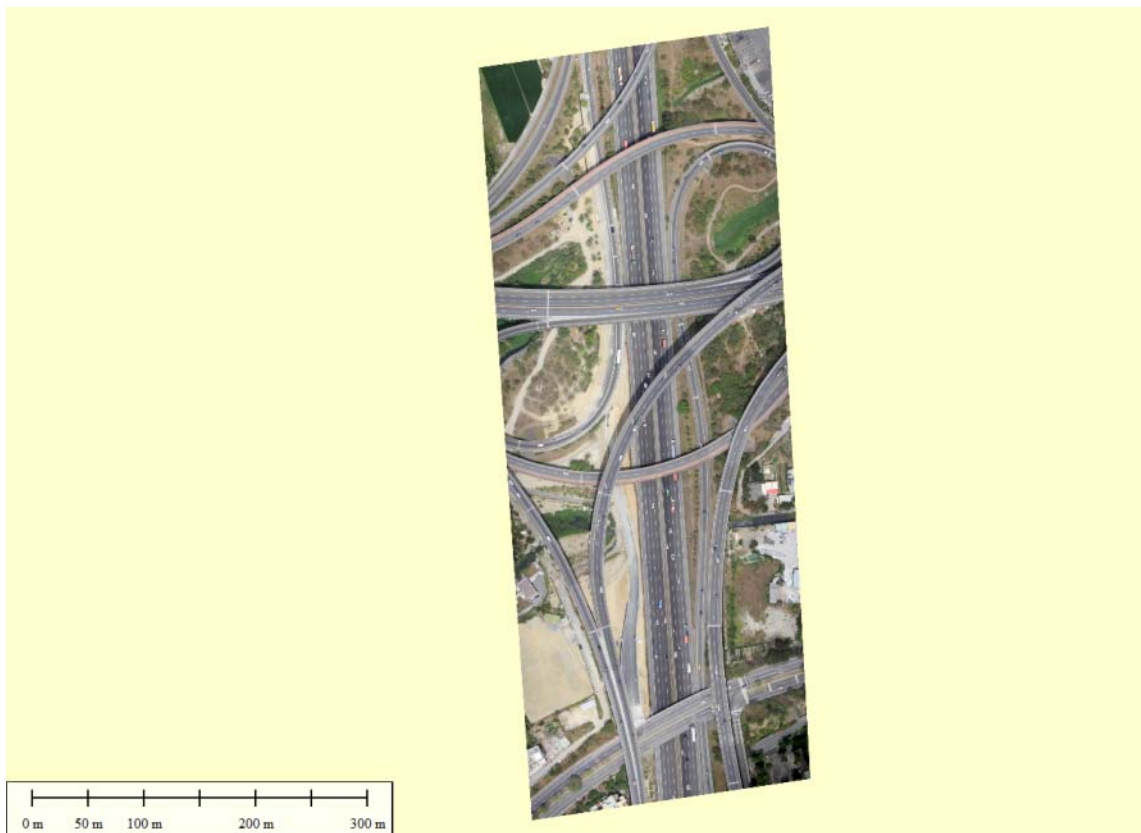
圖 3-50 高雄市仁武區（國 1 鼎金交流道）正射鑲嵌影像成果

正射影像產製解析度為 25 公分，首先製作單張正射，再拼接為全區正射影像（如圖 3-50）。

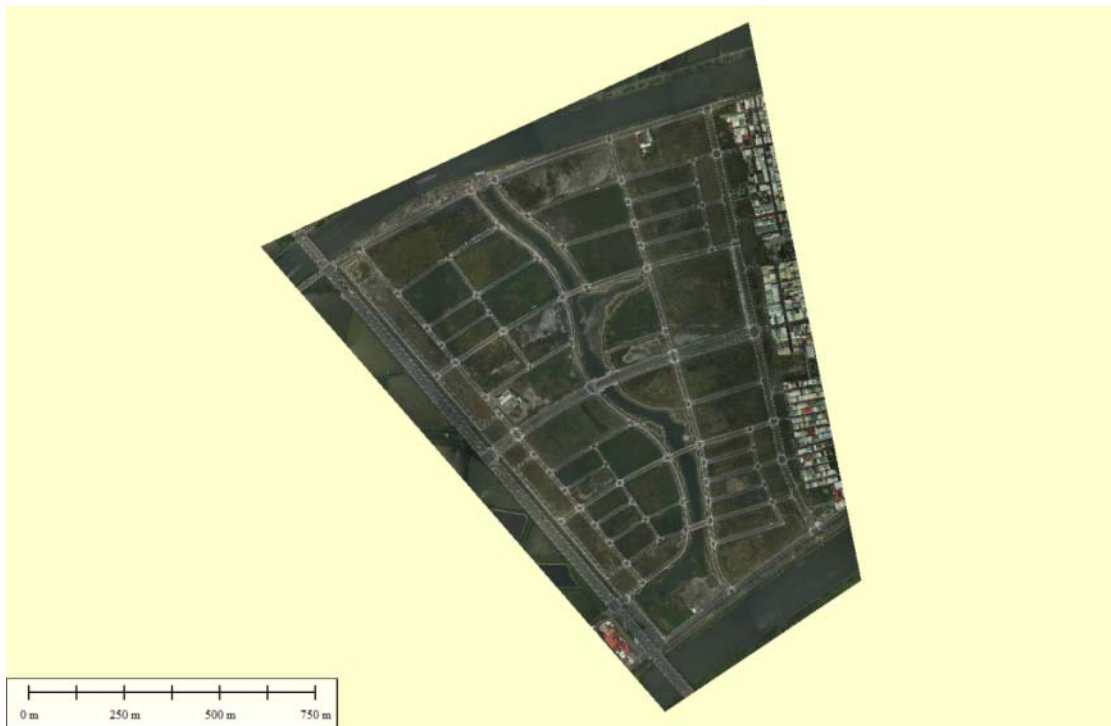
圖 3-62 臺南市安南區（九份子重劃區）正射鑲嵌影像成果

正射影像產製解析度為 25 公分，首先製作單張正射，再拼接為全區正射影像（如圖 3-62）。

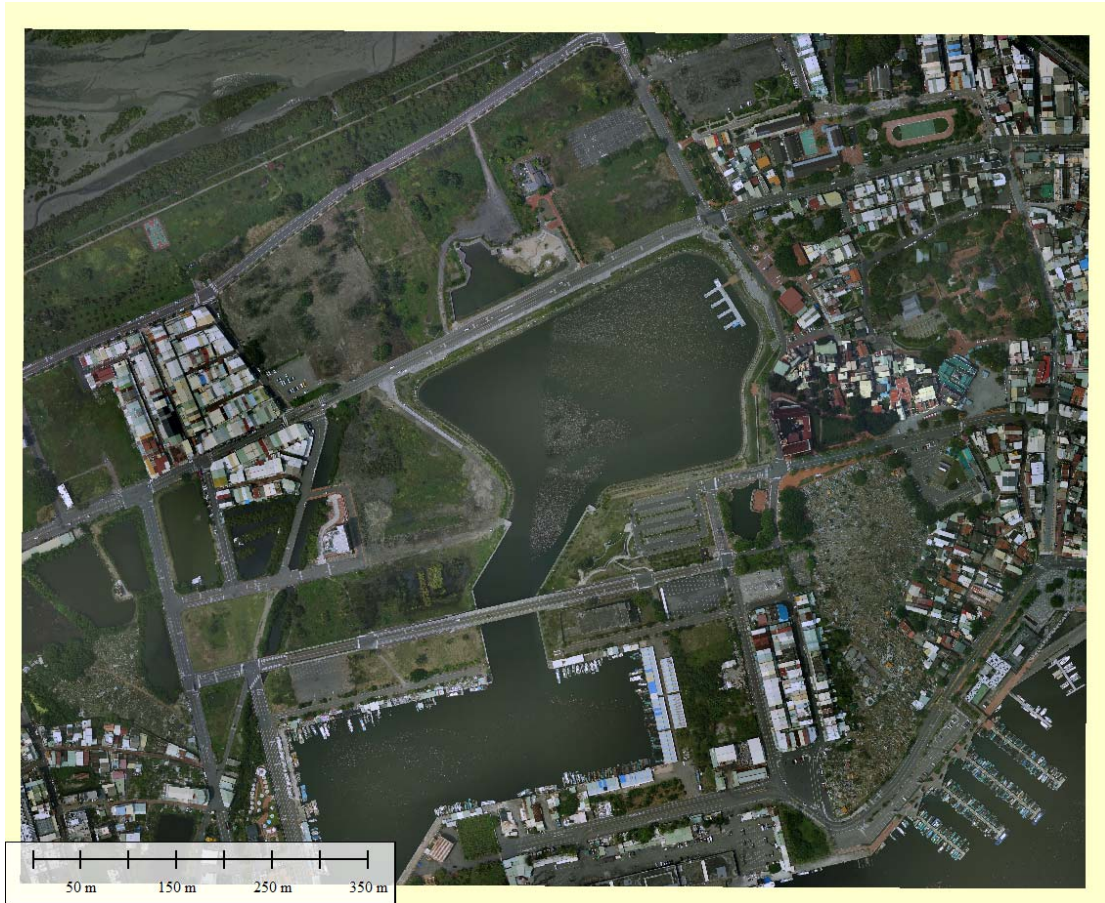
圖 3-67 臺南市安平區正射鑲嵌影像成果

正射影像產製解析度為 25 公分，首先製作單張正射，再拼接為全區正射影像（如圖 3-67）。

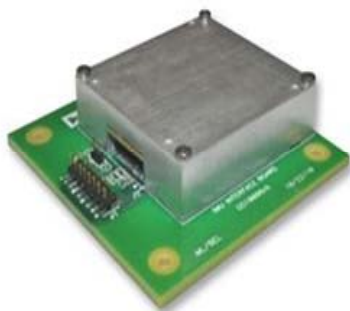
圖 5-4 ADIS16488 規格表

慣性測量單元 IMU 為 POS 中兩大次系統中主要單元之一，該測量單元可提供三軸加速度數值、三軸陀螺儀等慣性資料，透過這些資料再搭配韌體程式進行三度空間的姿態計算便能提供慣性導航系統 IMU 資訊。隨著 MEMS IMU 的技術不斷的進步，MEMS 等級的 IMU 漂移量已可達到每小時小於 10 度，同時價格也愈來愈低。因此本系統選用之 IMU 為 ADIS16488，其相關資訊如圖 5-4 所示，該 IMU 系統採用 SPI 通訊，並具有 Accelerometer、Gyroscope、Magnetometer、Pressure 與 Temperature 感測資訊。本系統將整合該 IMU 所提供之感測資訊，並將該資料與 GPS 時間同步，開發出高精度 POS。

Item	ADIS 16488
Function	Accelerometer and Gyroscope
Communication port	Its own PIN design
Sample rate	100 Hertz
Voltage	10 V ~ 30 V
Dimension	47 x 46 x 14 mm ³

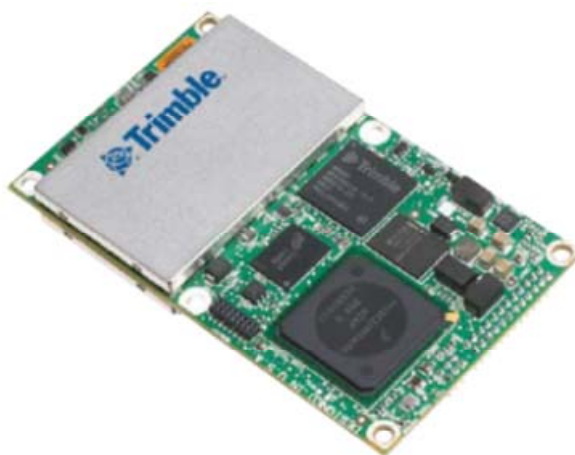
圖 5-5 Trimble BD970 雙頻 GNSS

本系統採用之全球衛星定位系統將採用 Trimble BD970 雙頻 GNSS (圖 5-5)，該全球衛星定位可支援北斗獨立計算與航向解算之功能，並具有 RTK、低角度追蹤技術與多路徑抑制，為一套可達釐米級定位之全球衛星定位系統。POS 將 Trimble BD970 與 ADIS16488 進行整合，系統中使用雙頻 GNSS 所提供之 GPS 資料與時間對 IMU 資料進行同步並提供相機 Trigger 時脈，使定位資料、相機姿態與拍照時間完全同步，提升系統進行航空攝影測量之準確性能有效提高，且後製處理可擁有更準確之測量資訊。

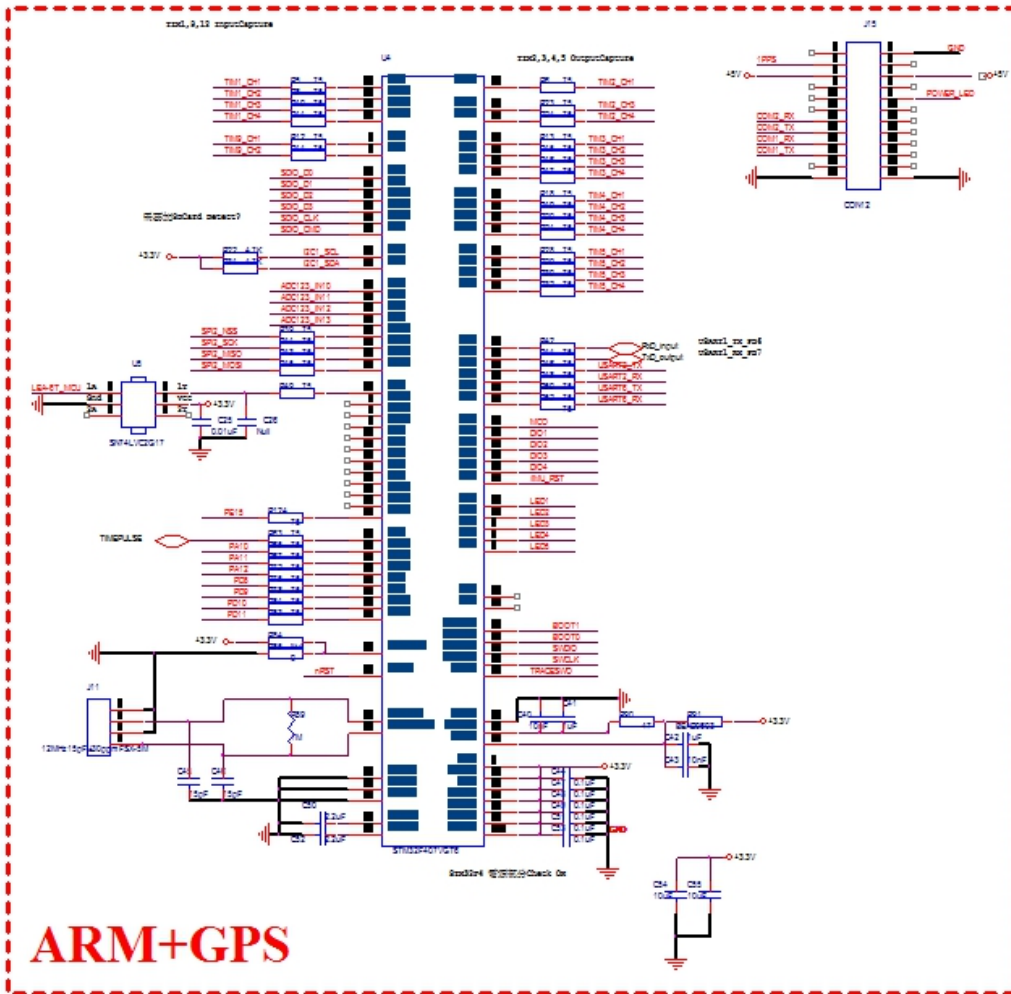
圖 5-6 ARM+GPS 電路設計圖

根據系統功能規格及架構圖，電路圖主要分五項，如圖 5-6 至圖 5-10，依序分別為 ARM + GPS、PWM、IMU、LED 及 Micro SD。系統中使用之中央處理器與各感測器依規格不同需要 3.3V 與 5V 兩種電壓，因此，於電路設計中設計兩組電壓轉換 IC，分別輸出不同之電壓，以符合本系統之需求。其中 PWM 主要適用於控制 POS 啟動與否，使用遙控器發送控制訊號至 POS 中的接收機進行接收，因接收機為 PWM 訊號，所以該電路架構中設計一 PWM 接收控制電路，透過該電路取得接收機所收到之控制訊號進而驅動 POS。

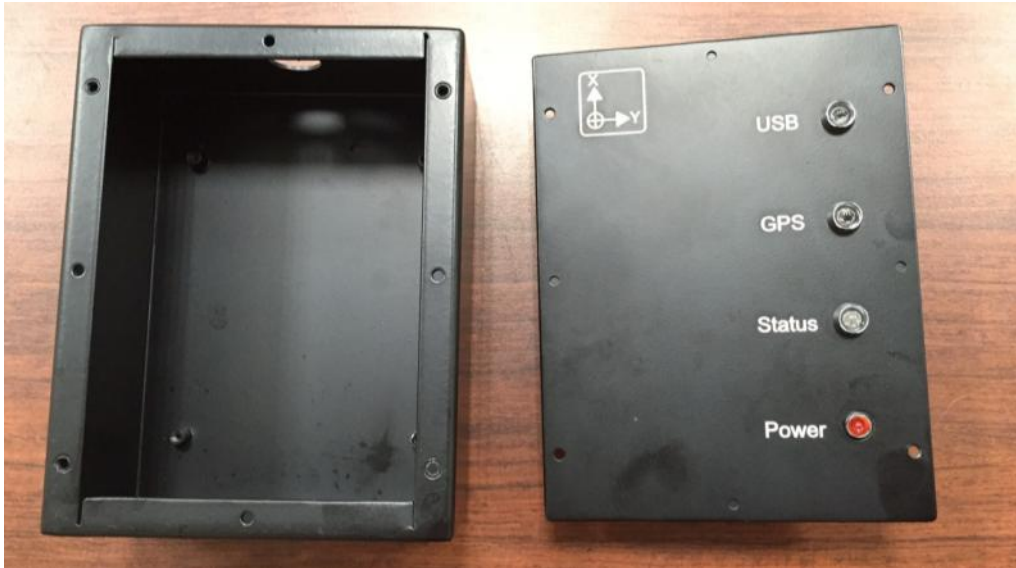
圖 5-11 POS 外殼與上蓋實體圖

外殼設計將以方便組裝與簡便為主要訴求，為了可平整裝載於 UAS 酬載空間，採用方形之設計，並於上蓋上標註定位方向，以確保安裝方向正確，如圖 5-11、圖 5-12 所示。外殼前後皆有功能開口，分別為 I/O、S、M 與 mini USB。其中 I/O 開口主要用於電源、Trigger

及 PWM 訊號線，而 S 與 M 為雙頻 GNSS 使用之天線外接口，mini USB 則用於讀取記憶卡資料。以往研究之 POS 硬體原型設計，若要讀取 micro SD 記憶卡內的 POS 資料須拆除上蓋才可使用，本次設計之外殼可透過該 mini USB port 直接讀取記憶卡資料，資料取得更為便利。

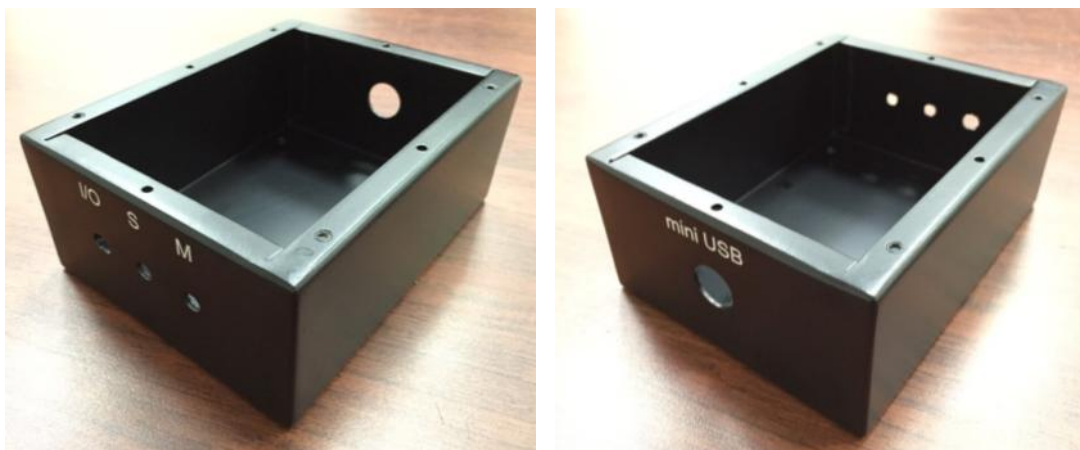
圖 5-12 POS 外殼實體圖

而上蓋除左上方之方向標示外，並提供四顆 LED 訊號指示燈，分別為 USB、GPS、Status 及 Power。USB 指示燈用於確認 USB 是否連結，當連結成功會亮起；GPS 訊號將依照 1PPS 之時間進行閃爍，每一次 1PPS 訊號進來則會亮一次，藉此確認系統正常工作；Status 為 POS 狀態指示，只要 POS 持續儲存資料至 micro SD 便會進行閃爍，若無閃爍代表資料沒有進行儲存；Power 為上電指示燈，系統開啟即會亮起。

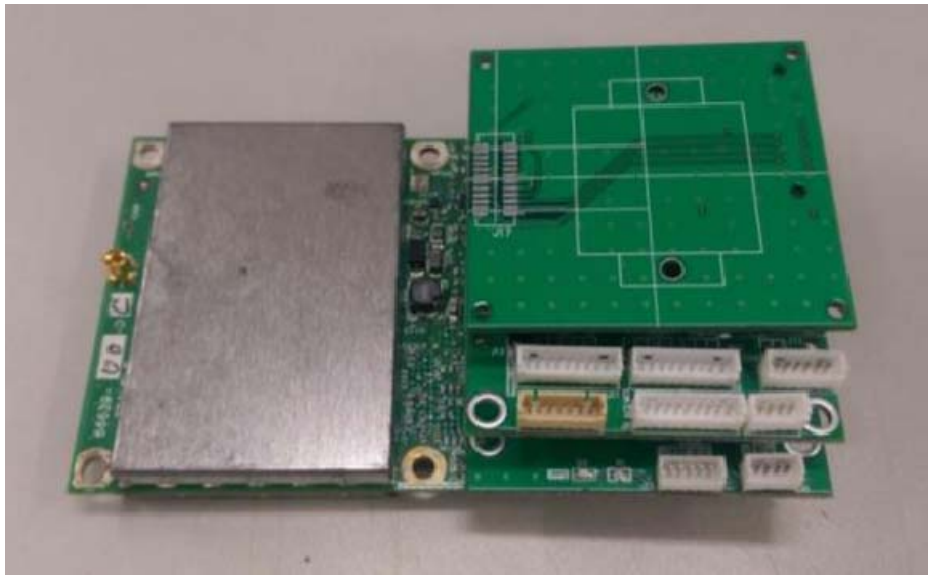
圖 5-13 直接地理定位模組電路板空間架構示意

本系統基於研究與開發相對低價位航拍系統，研究 UAS 搭載整合 GNSS/IMU 的 POS。感應器的機電整合是利用整合高精度 IMU 與具備雙頻 GNSS 相位接收所組成的 POS，以利航拍解算之用，目前機電整合項目裝置於定翼型 UAS 中進行實驗。圖 5-13 與圖 5-14 分別為本研究所使用的直接地理定位模組及其於機艙內分布情形，詳細說明如下。

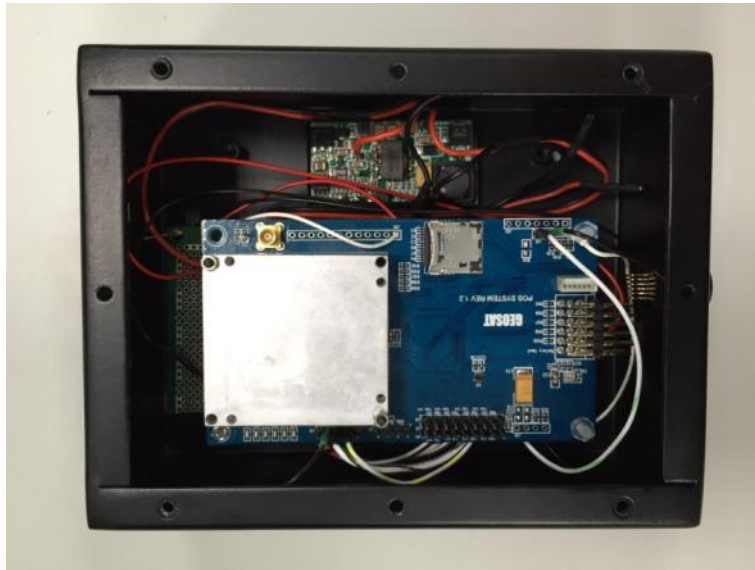
圖 5-16 系統整合硬體-電子電路整合外殼

當所有系統電路完成後，接下來則是所有硬體電路版與外殼進行整合，如圖 5-16 所示，於最下方為雙頻 GNSS 硬體電子電路，而藍色電路板為 IMU 與 ARM 電子電路之整合電路板件，位於上方綠色小型電路板為電流轉換電路，因 BD970 模組板需使用將近 2 安培的電流才可使用，該電流轉換電路主要針對 BD970 模組板設計。電路板與外殼整合完成後便可將上蓋鎖上，即為完整之 GNSS 與 IMU 機電整合 POS。

GNSS 與 IMU 機電整合之硬體將採用 12V 電源進行供電，而 ADIS 16488 與 BD 970 所使用之電壓非 12V，因此，該硬體終將具備電壓轉換電路，可將輸入 12V 電壓轉換為 ADIS 16488 與 BD 970 可使用之 3.3V。其中本系統將以 10 Hz 之 update rate 對資料進行更新，因此，1 秒鐘可取得 10 筆資料之精確度，可有效提升資料準確性，且該硬體系統將彙整於同一套系統中，電路採用雙層設計結構，可降低體積並可快速將 POS 組裝至 UAS 中，使其使用更加便利。

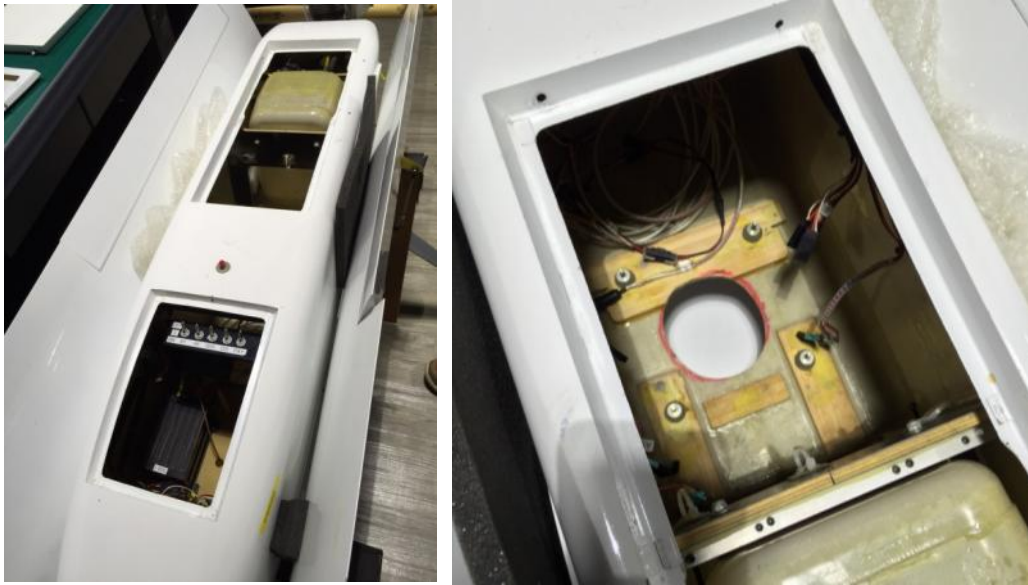
圖 5-19 UAS 機身圖(a)

POS 完成後將裝載於 UAS 中，裝載之 UAS 如圖 5-19(a)所示，因 UAS 須配合機身配重選擇裝載位置，本機型分為前艙與後艙，前艙為 UAS 所需之飛行控制系統等元件，而後艙則為油箱、相機與 POS。

該 POS 裝載空間如圖 5-19(b)，下方圓形孔洞為相機鏡頭掛載位置，POS 將裝載於相機上方，透過該掛載位置可有效偵測相機之姿態，圖 5-20 為 POS 安裝完成圖片，該 POS 離相機位置越靠近且平整對於航空攝影測量之誤差越小，因此本系統裝載於相機上方降低位置所產生之誤差。

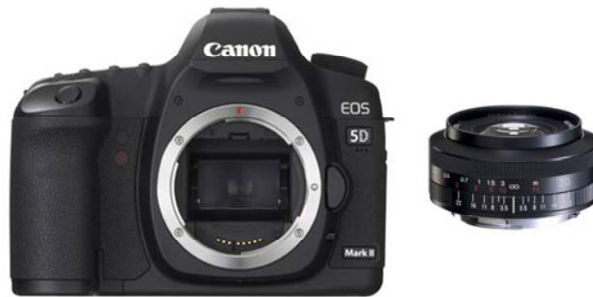
圖 5-22 相機 EOS 5D Mark II

圖 5-22 所示為本研究選用的相機 EOS 5D Mark II。

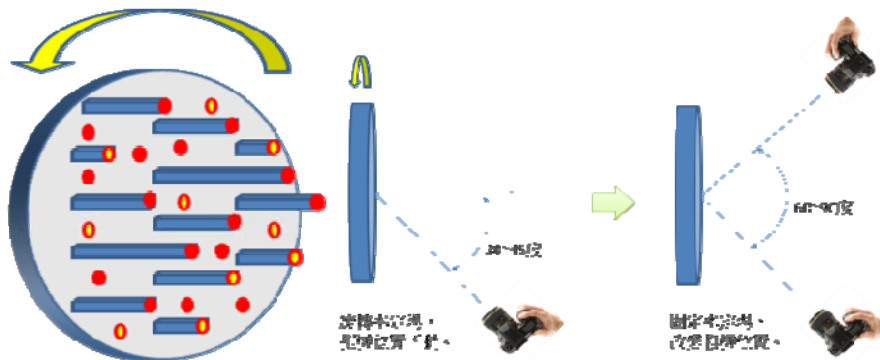
圖 5-23 單相機率定法拍攝方式示意圖

相機率定部分，本團隊設置有一室內率定場，研究中設計一可旋轉的圓盤率定場，其上均勻佈置了不同高度的木柱與 Australis 編碼過之人造標(Fraser and Edmundson, 2000)，拍攝時每旋轉圓盤 30°~45° 拍攝兩張相片，一張正拍，一張旋轉相機 90° 以避免參數間之高相關性。經過此種拍攝程序後，其效果如同環繞此圓盤四周以交會式拍攝的效果，可達到由軟體全自動解算相機率定參數的目的。圖 5-23 為拍攝程序之示意圖。圖 5-24 則為控制場上一點被所有相機拍攝後光束交會情形。

由於每個標上是由八個特殊排列的白點所組成，因此軟體能透過白點之間的相對關係自動辨識出每個標的代碼，減少人工辨識的時間。除此之外，將部分的特殊標固定在長短不一柱子上，以產生三度空間的率定場，提高焦距率定之精度，而在拍攝時也考慮交會幾何強度，讓平差成果較穩定可靠且提高定位精度。相機拍攝時要考慮特殊標在影像中的位置，除了旋轉相機以外也要盡量使整個像幅佈滿標，以提供影像外圍之座標觀測量，適切的描述透鏡畸變狀況。

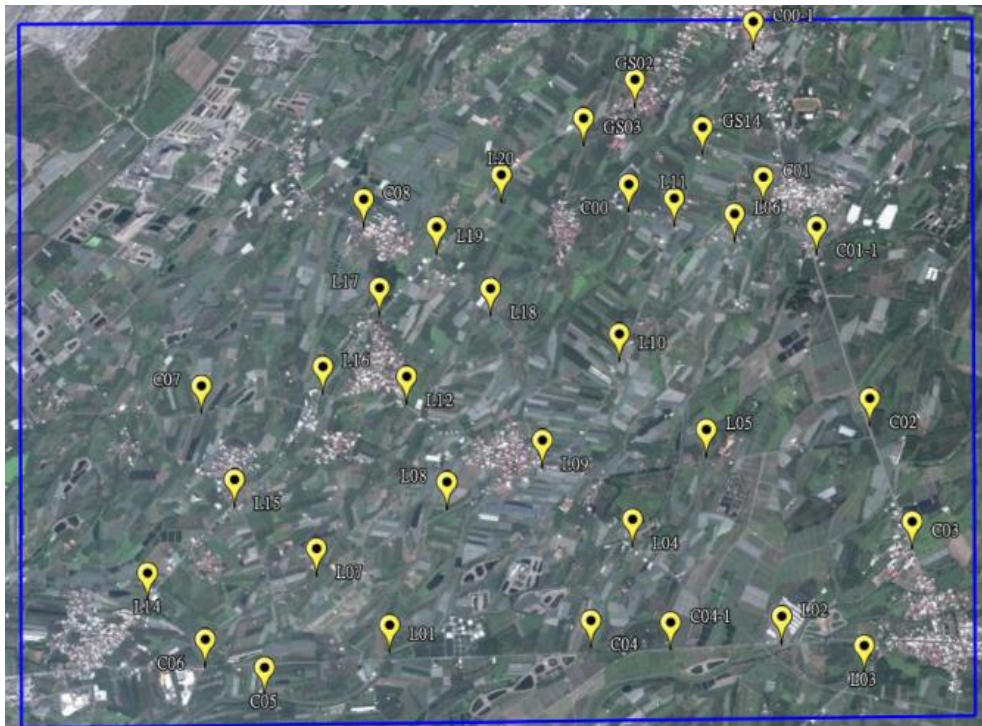
圖 5-25 屏東里港地面控制場

此控制場範圍大小約 4 公里乘以 3 公里，如圖 5-25 所示。每隔 400 公尺左右設置控制點當作率定控制點與檢核點，控制點標形照片如圖 5-26。此控制場之選擇考量到足夠的透空度，減少 GNSS 訊號受到遮蔽或多路徑效應的影響，同時行人車輛稀少，控制點較不易被破壞。而在控制場控制點之三維坐標量測是以 GNSS 控制測量網形平差計算得到，其標準差約為 0.3 公分。

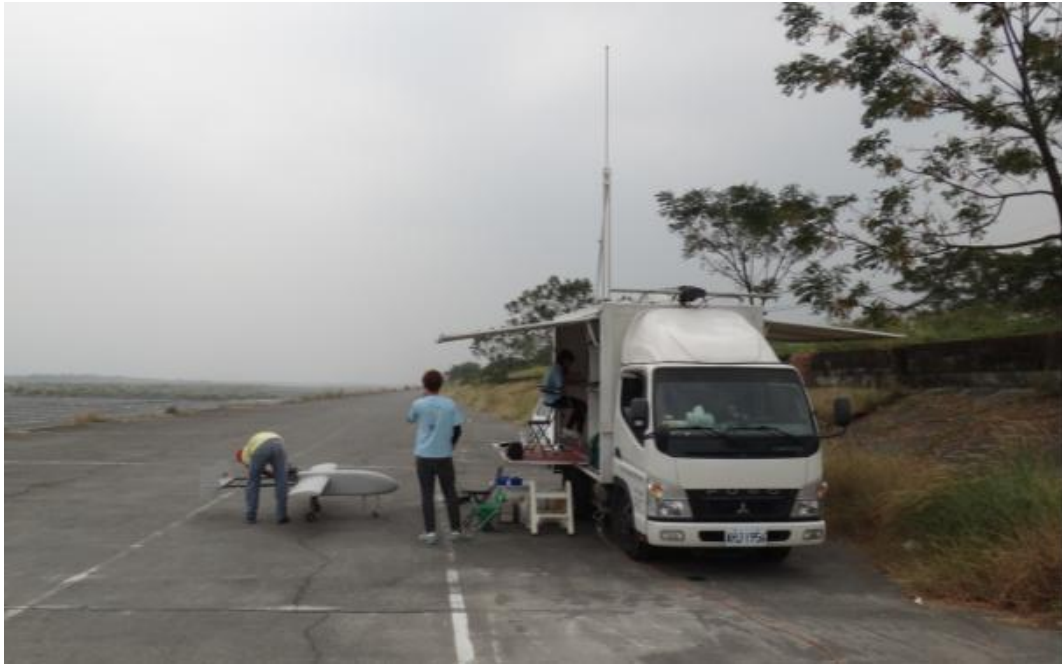
圖 5-29 航拍測試準備情形

航拍任務執行概況如表 5-3，本次測試航拍拍攝影像數量合計 3818 片，航拍影像分布如圖 5-28，地面解析度(GSD)約 6.8 公分。現

場作業情形如圖 5-29、圖 5-30 所示。

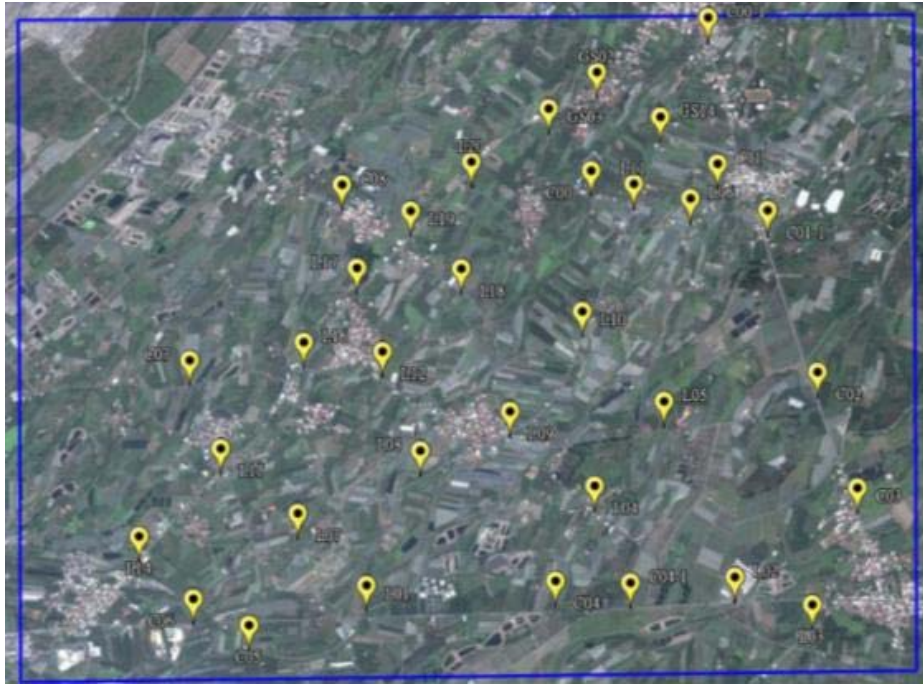
圖 5-31 控制點/檢核點分布圖

本區空三成果計算總計使用相片數量 344 張，本區使用控制點 17 點、檢核點 17 點，點位分布如圖 5-31。空三網形圖如圖 5-32。

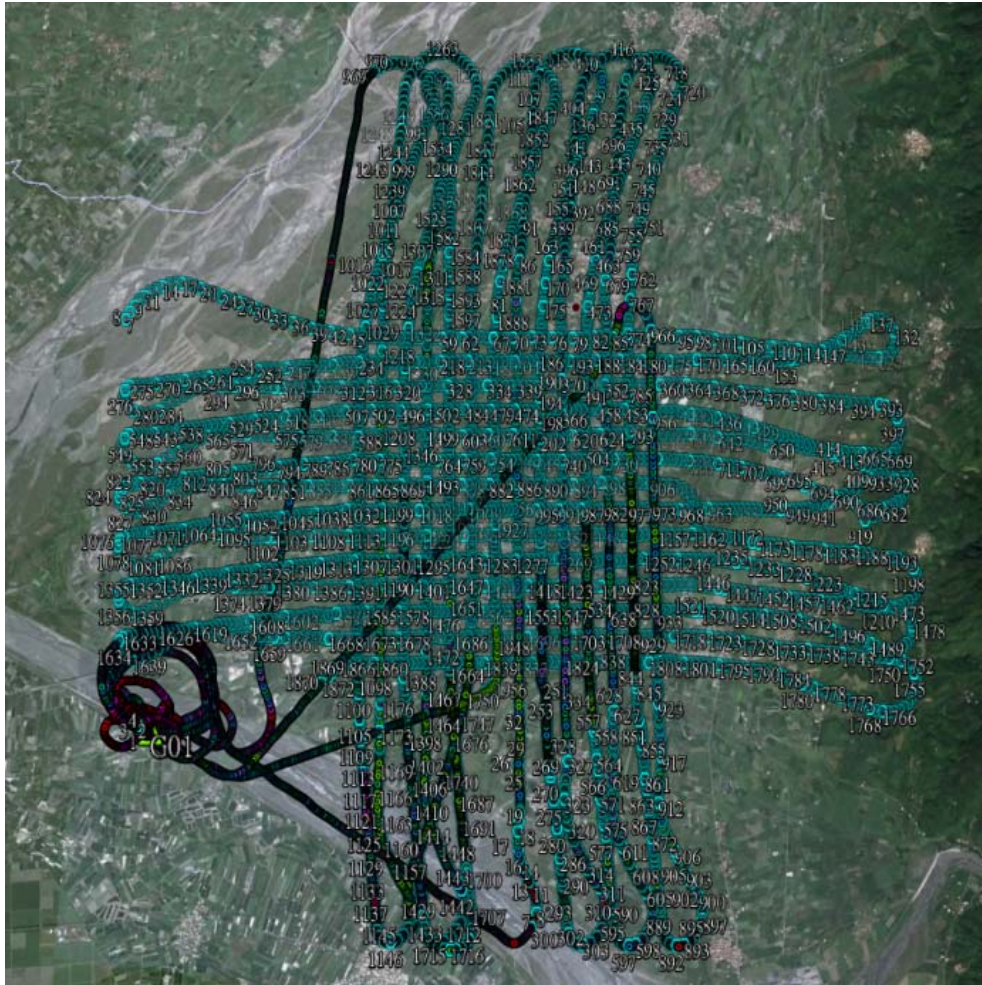
圖 5-35 整合 GNSS/IMU 之飛行軌跡

圖 5-35 所示為整合 GNSS/IMU 的 POS 飛行軌跡。藉由兩者之間外方位資料比較，獲得固定臂及軸角率定成果，如表 5-4。

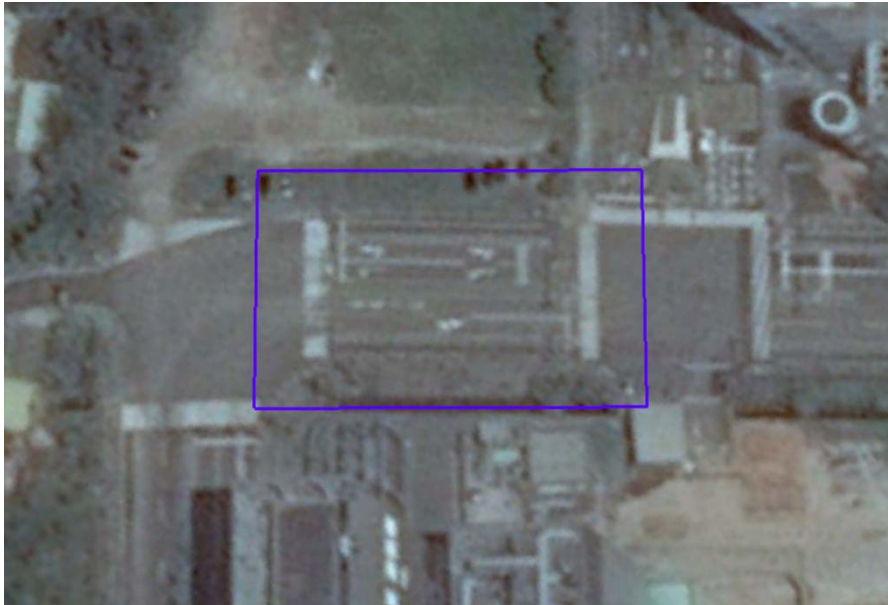
圖 5-36 本團隊台中地面控制場

完成固定臂與軸角率定實驗後，之後進行系統直接地理定位能力評估，作為 GNSS/IMU 機電整合優化成果之重要評估指標。系統直接地理定位能力測試於本團隊台中中科廠房週邊所設立的地面控制場進行(圖 5-36)，範圍大小 60×40 公尺，並架設 GPS 主站(圖 5-37)。

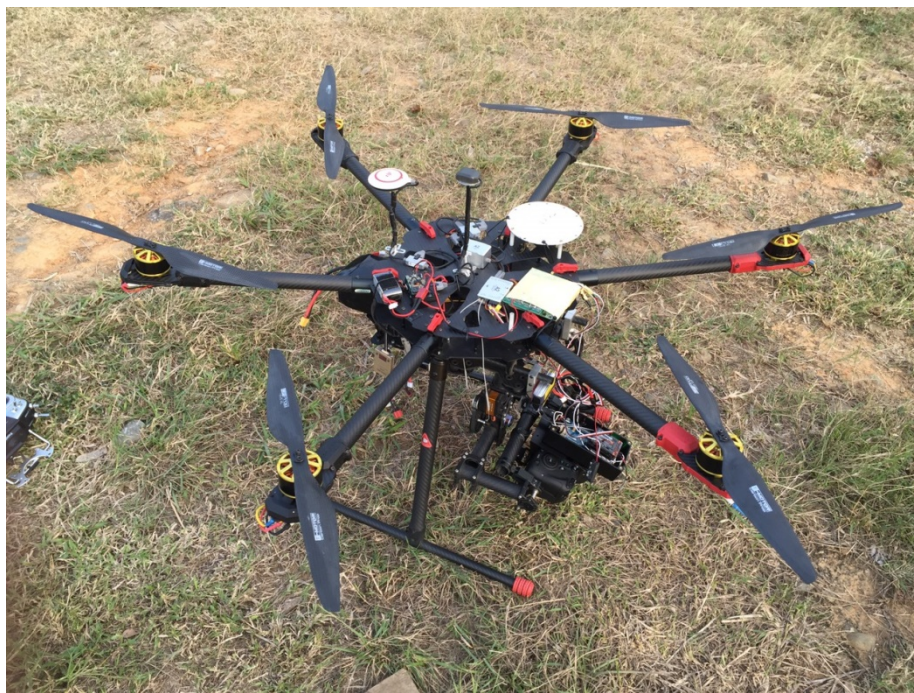
圖 5-38 旋翼型 UAS 及 GNSS/IMU 機電整合模組

本次驗證航拍作業概況同 5.3.2 小節表 5-3 成果，本次測試航拍拍攝影像數量合計 80 片，飛行高度為 60 公尺，地面解析度(GSD)約 2.0 公分。所使用的為旋翼型 UAS，安裝測試用 GNSS/IMU 機電整合模組的情況如圖 5-38。

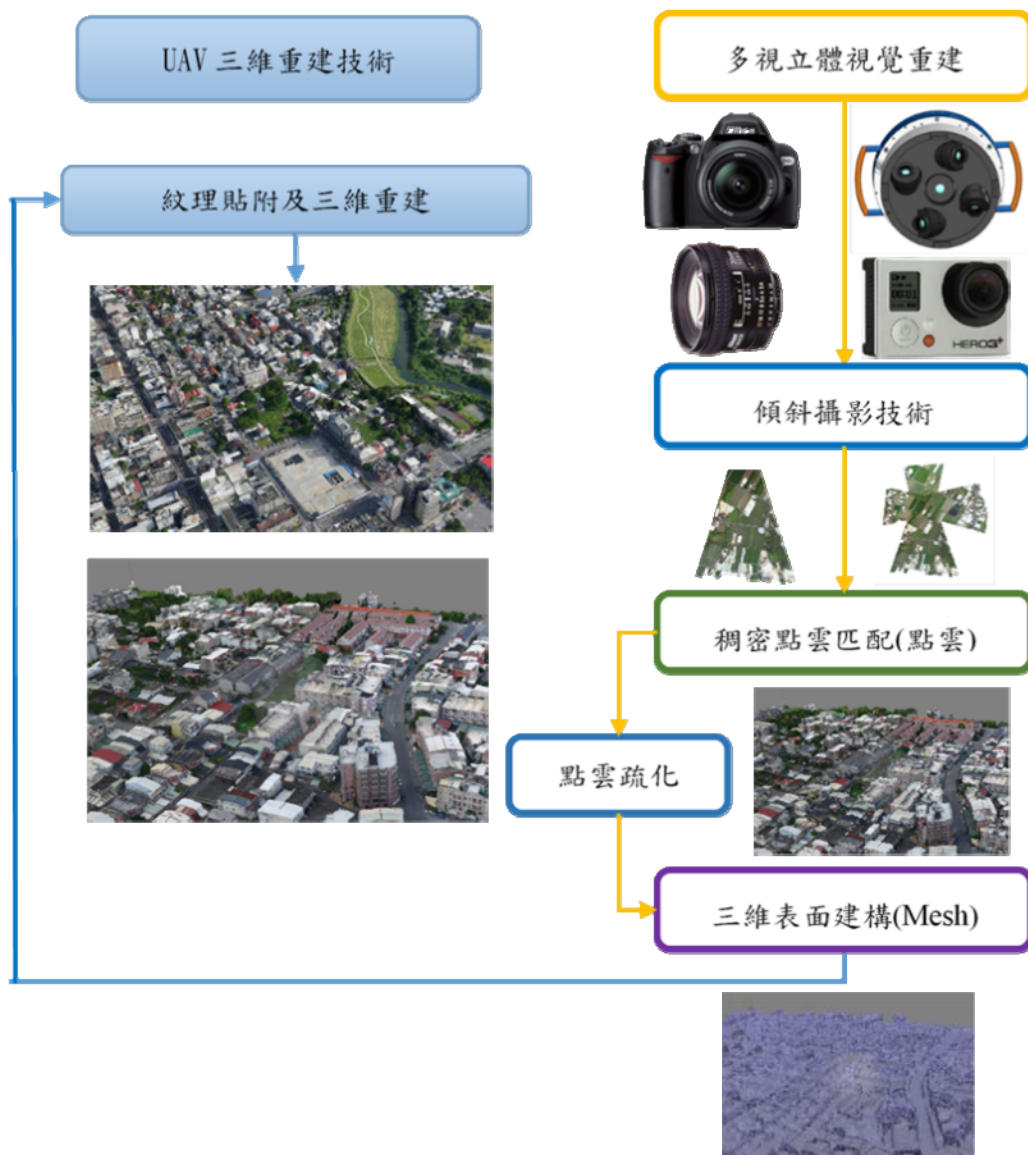
圖 6-1 實驗步驟及規劃流程

傾斜攝影三維重建可依據圖 6-6 之流程圖，依據多視立體視覺三維重建技術選擇傾斜相機，再依序完成 SfM 解算、稠密點雲計算、點雲疏化、三維表面建構(Mesh)及最後完成紋理貼附及三維重建。
