104 年度發展無人飛行載具系統測 繪作業

工作總報告

主辦機關：內政部國土測繪中心

執行單位：經緯航太科技股份有限公司

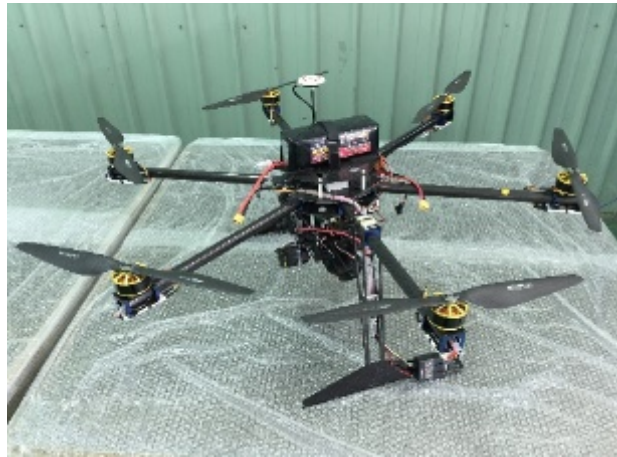
圖 6-2 多相機組合雲台攝影系統設計圖

本實驗使用六旋翼型 UAS 搭載本團隊自行開發設計的多相機組合雲台(如圖 6-2)，旋翼機直徑約 120cm，飛行操作高度可達 500m，每次滯空拍攝作業時間達 20 分鐘，可搭載多相機組合雲台拍攝需求範圍區域之高畫質傾斜影像。基本規格資料如表 6-2 所示。

五台多相機組合雲台可同時獲取對地垂直拍攝及對地四個方位各 45 度角拍攝之傾斜攝影，此設計主要用於解決建物密集地區，要進行精密三維建模計算時，因影像拍攝容易受到建築物高度影響，導致航片覆蓋率不足之問題。另外加上四方向傾斜攝影可補足建築物側面資訊不足之問題，完成較完美之三維建模。

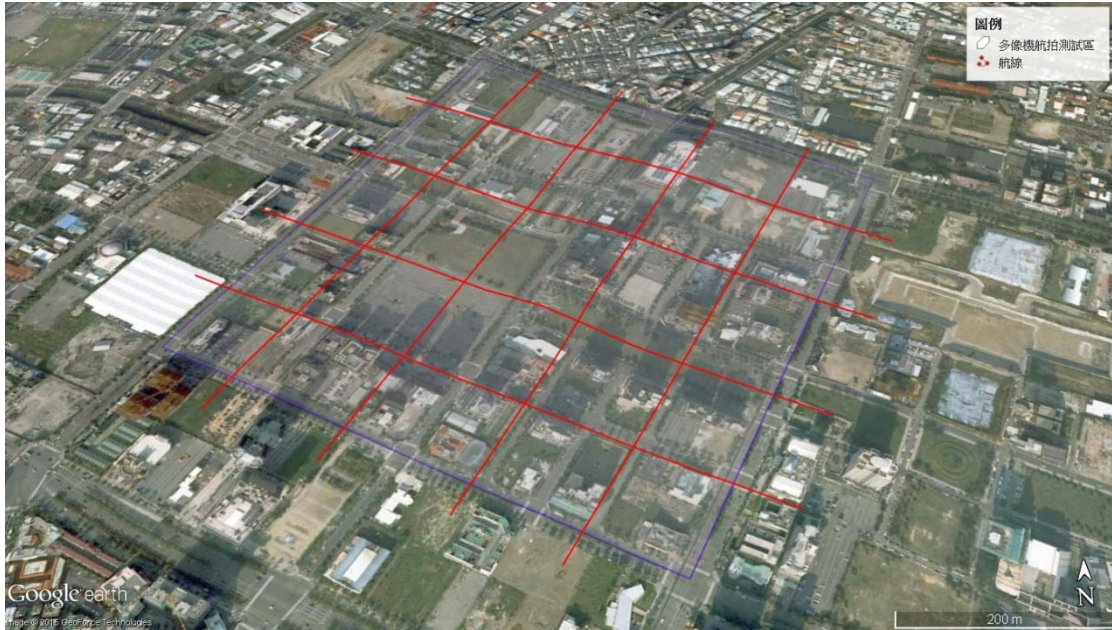
圖 6-9 實驗區範圍圖

本實驗選定台中歌劇院周圍作為實驗示範區，實驗範圍如圖 6-13 所示，紫色為實驗範圍，紅色為多旋翼型 UAS 拍攝路徑，規劃拍攝高度為 230 公尺，拍攝地面解析度為 6 公分/像素，總拍攝面積約為 1.16 平方公里，拍攝採用前述自行研發之多相機組合雲台進行拍攝，共計拍攝 4 航次，獲取 2369 張相片。

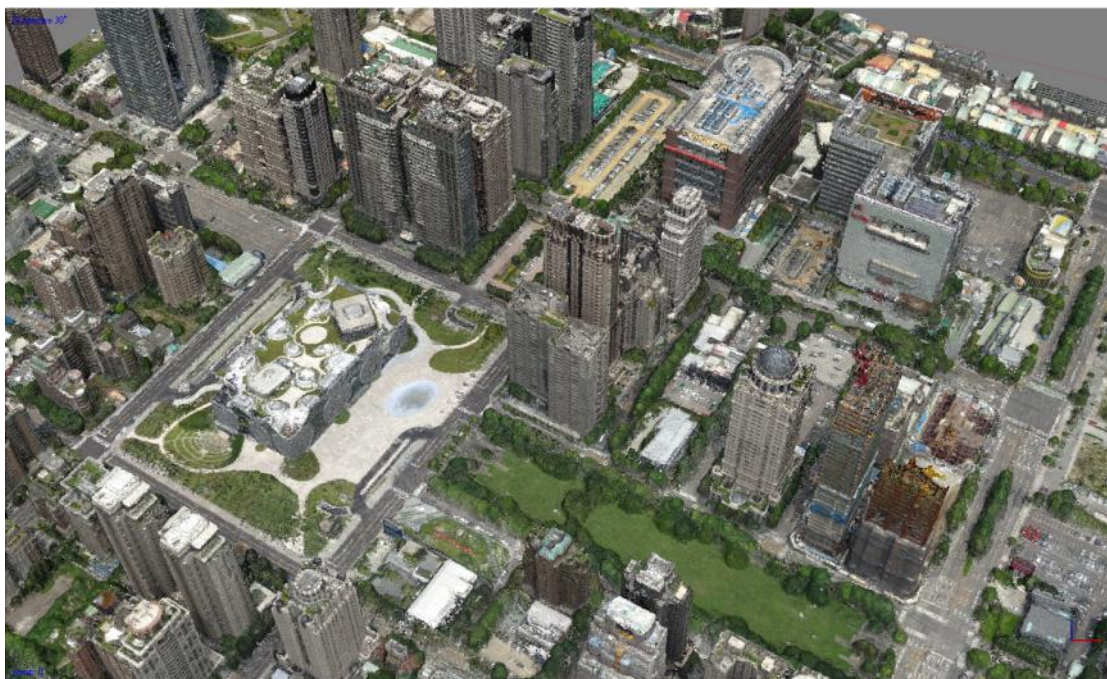
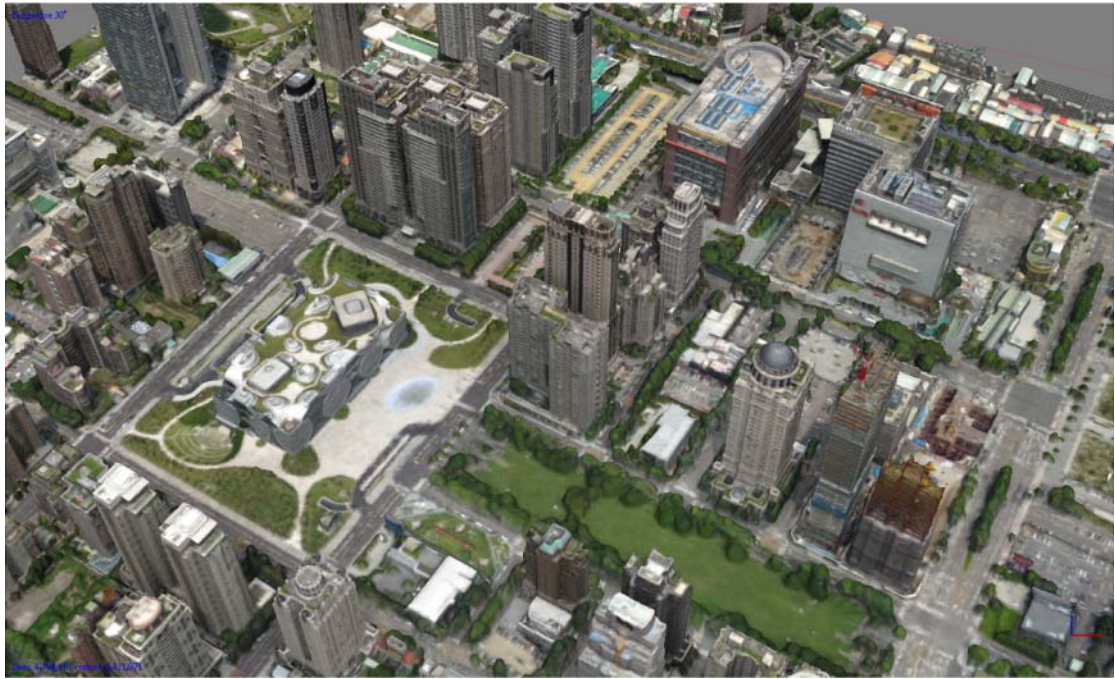
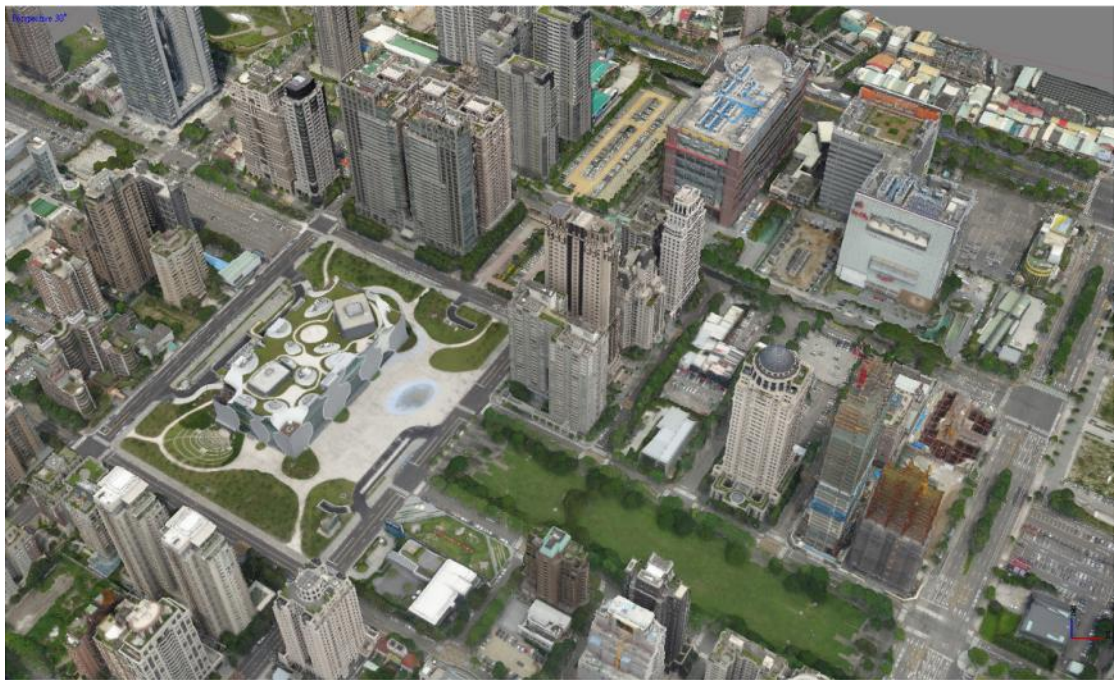
圖 6-12 台中歌劇院三維重建模型(視角 1)

傾斜攝影三維重建成果如圖 6-12~圖 6-15 所示。三維建模成果總計產生 1,325,311 個組合面。依成果顯示，透過傾斜攝影拍攝方式，可提高建築物側面資訊，並透過點雲疏化動作，可順利降低表面三維資訊，讓三維建模瀏覽速度可以有所提升。

在比較多相機傾斜攝影與原有僅有單一正射角度拍攝，以及不同航向傾斜拍攝的方式的比較。若將井字型航線，以五鏡頭拍攝為最佳組合面數為依據，三維重建成果共計產出組合 1,325,311 個面。僅採用正射拍攝之重建共計產出組合 808,260 個面，比較可知僅採用正拍拍攝的完整度，約為多相機組合雲台井字型航線完整拍攝之 60.99%。於重建的模型影像上可看到有大量明顯的破碎區域，無法有效進行重建建築物側面資訊。

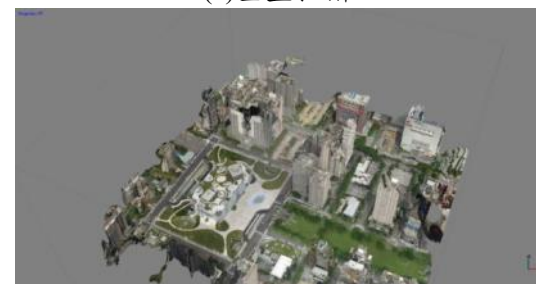
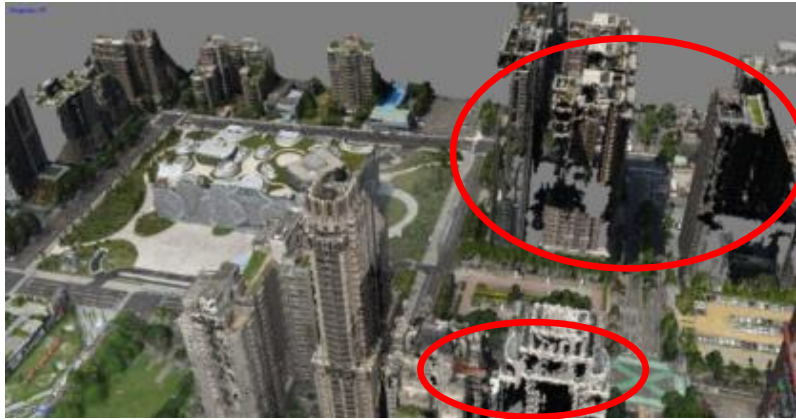
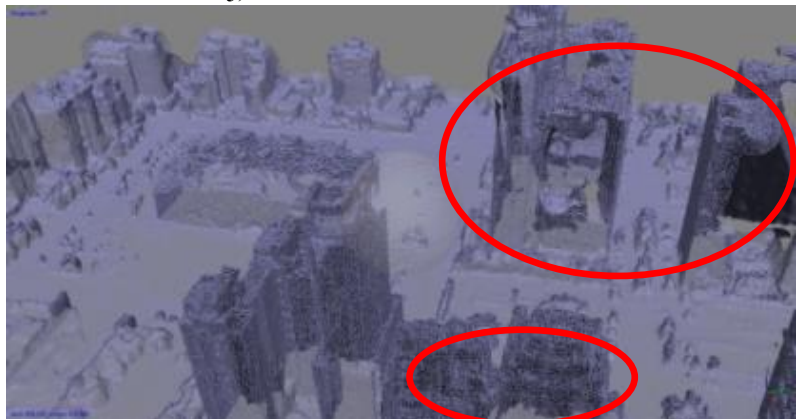
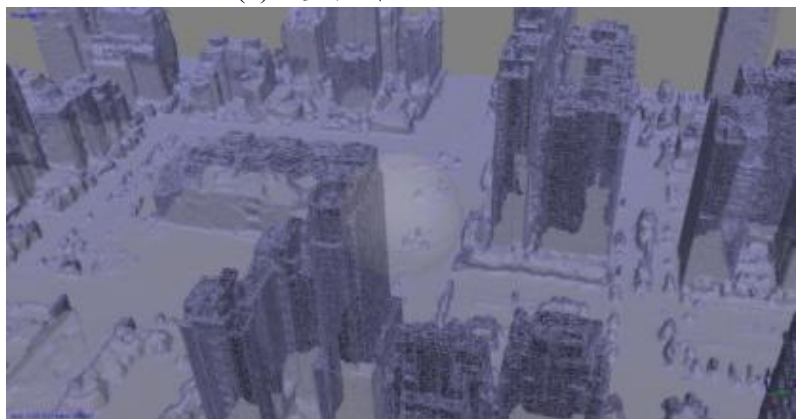
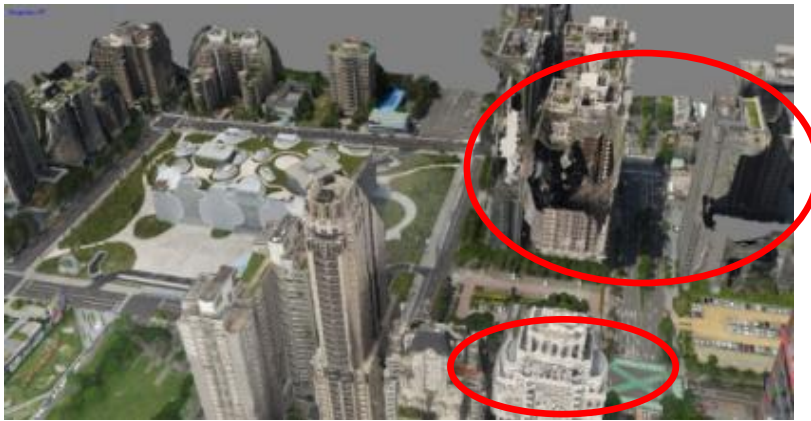
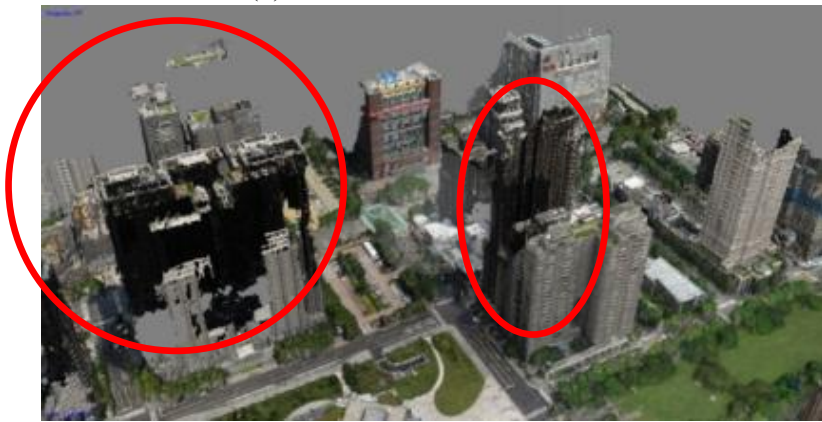
圖 6-16 正拍與傾斜攝影建模拍攝成果比較

因此建築物側面資訊將無法有效進行重建，於重建的模型影像上可看到有大量明顯的黑色破碎（紅線標註）區域。反觀傾斜攝影組合因可大量獲取側面資訊，對於建築物三維重建上會有較佳之表現成果。

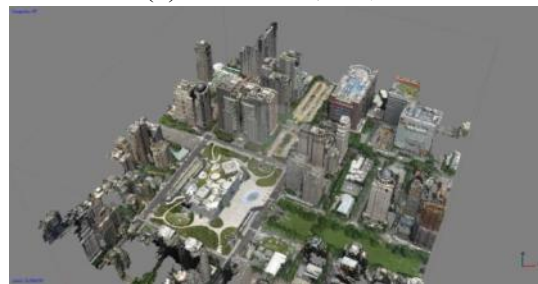
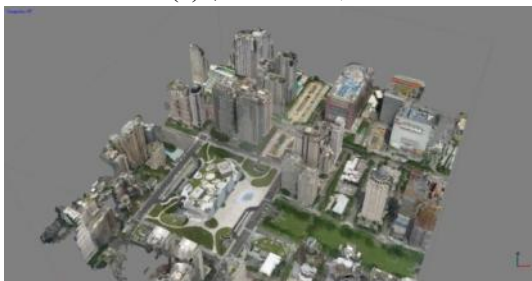
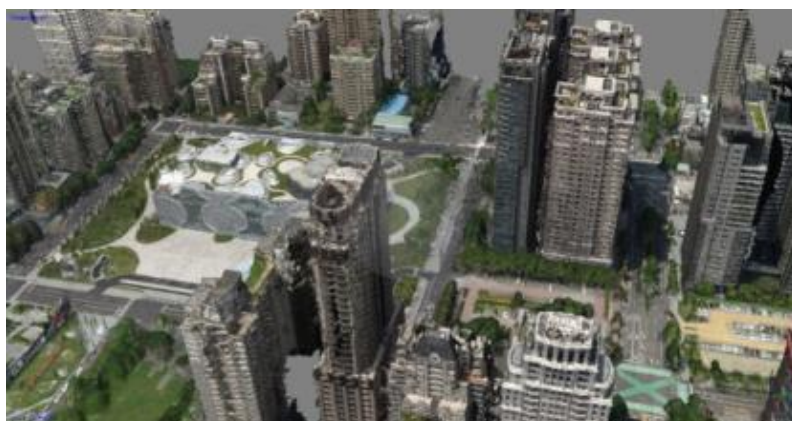
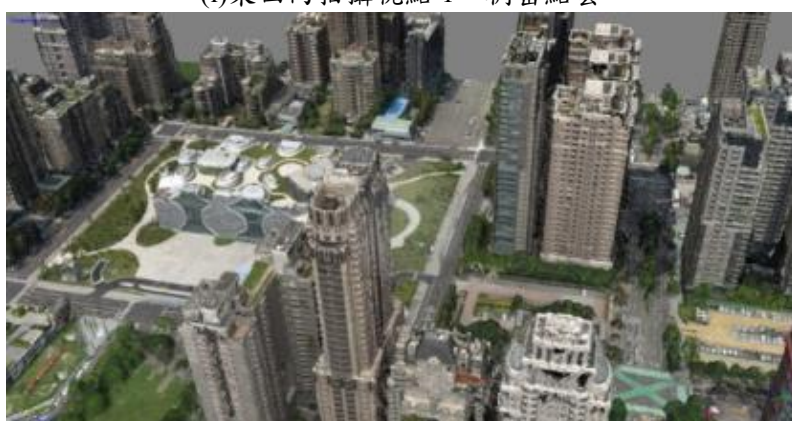
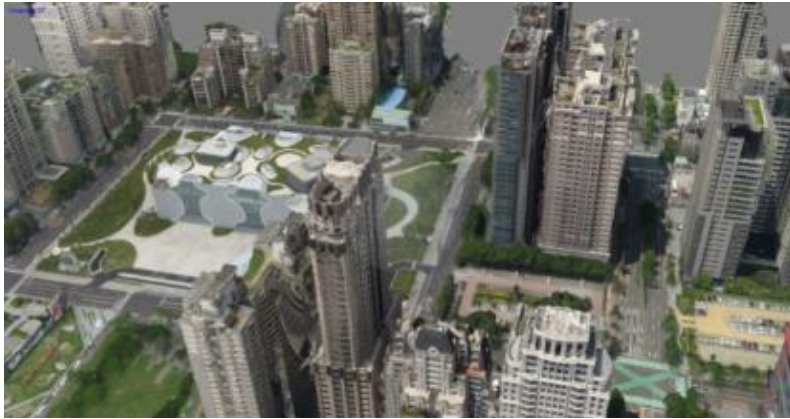
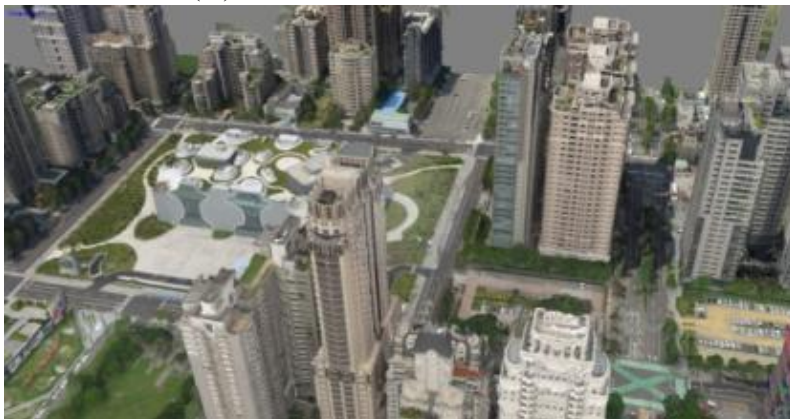
而南北航向傾斜攝影拍攝共計產出組合 1,094,151 個面，東西航向傾斜攝影拍攝共計產出組合 1,109,171 個面，南北航向的完整度約為 82.56%，東西航向的完整度約為 83.69%。其完整度在視覺呈現上已差異不大，僅有少數部分因拍攝角度關係，有些許破碎。由此可知，多相機組合雲台拍攝的確可以取得建築物側面資訊，並建構出更多三維計算面。

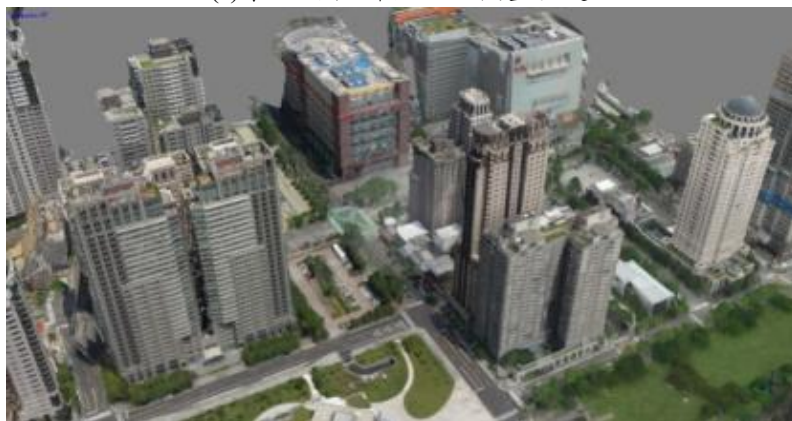
圖 6-17 東西向與南北向傾斜攝影建模拍攝成果比較

(t)南北向拍攝視點 2 模型重建

經上述成果照片顯示，僅採用南北向或東西向的單一航向影像，所進行傾斜攝影三維建模成果差異不大。比較建模成果數據，南北航向拍攝所產製模型，共計產生組合 1,094,151 個面，東西航向拍攝所產製模型，共計產生組合 1,109,171 個面，兩個航向的拍攝建模成果比較，差異僅 1.3%。

若以井字型航線拍攝共計產出組合 1,325,311 個面作為依據，使用南北航向產製之模型完整度約為 82.56%，東西航向產製之模型完整度約為 83.69%。其完整度在視覺呈現上已差異不大，但仍僅有少數部分因拍攝角度關係，覆蓋率不足而導致表面模型重建依然有少數空洞的現象發生。因此在建物密集區預，若要完成精密建模，在作業時間允許下，仍建議井字型交叉航向飛行方可達到最佳建模之成效。

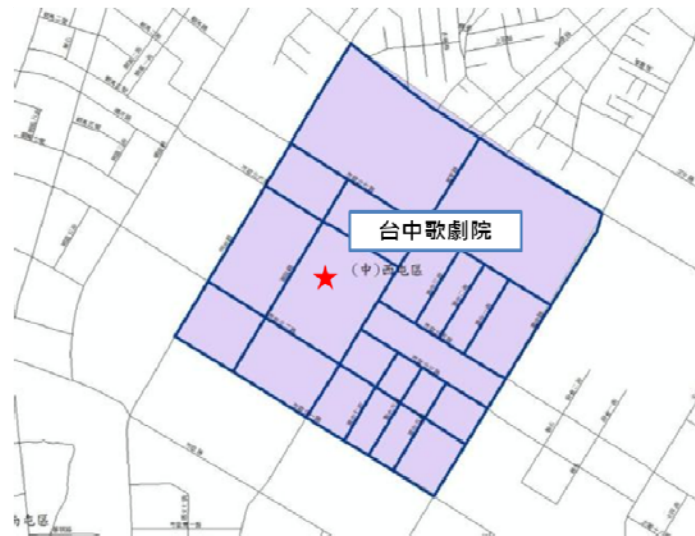
圖 6-18 街景資料蒐集範圍

本項目針對整合自空中及地面等不同拍攝角度之影像資料進行產製 3D 影像模型研究。所使用的地面影像為本團隊自有之 MMS 測繪車所裝載的工業相機，蒐集本次實驗區台中歌劇院周邊的道路街景。作業路線位於臺中國家歌劇院周圍道路，於 104 年 10 月 11 日進行外業拍攝，總計拍攝路線長約 7.516 公里，作業範圍分別如圖 6-18。

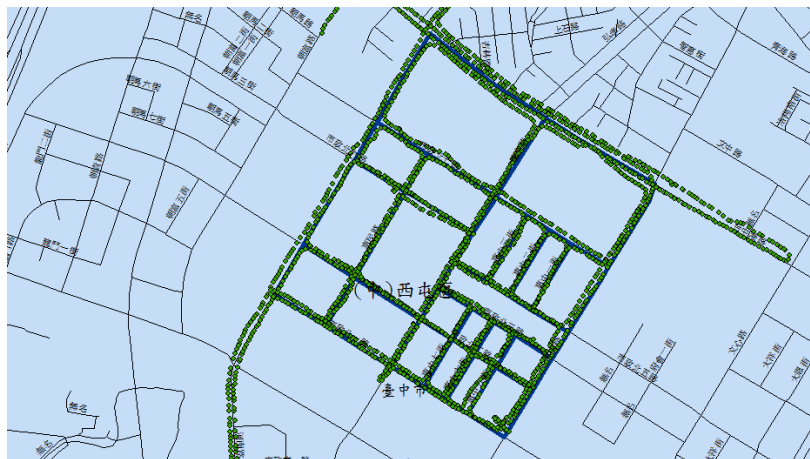
圖 6-19 街景資料軌跡

透過本團隊自行開發工具針對每 10 公尺擷取影像並進行 JPEG 格式轉換，影像解析度為 3200 萬畫素(寬 8000x高 4000)，作業軌跡分別如圖 6-19 所示，以街景資料影像資訊進行中繼資料製作及建立影像位置連結，包含影像檔名、三維坐標、拍攝日期及拍攝時間，並轉為 SHP 格式自動生成 DBF 檔案(如圖 6-19)。

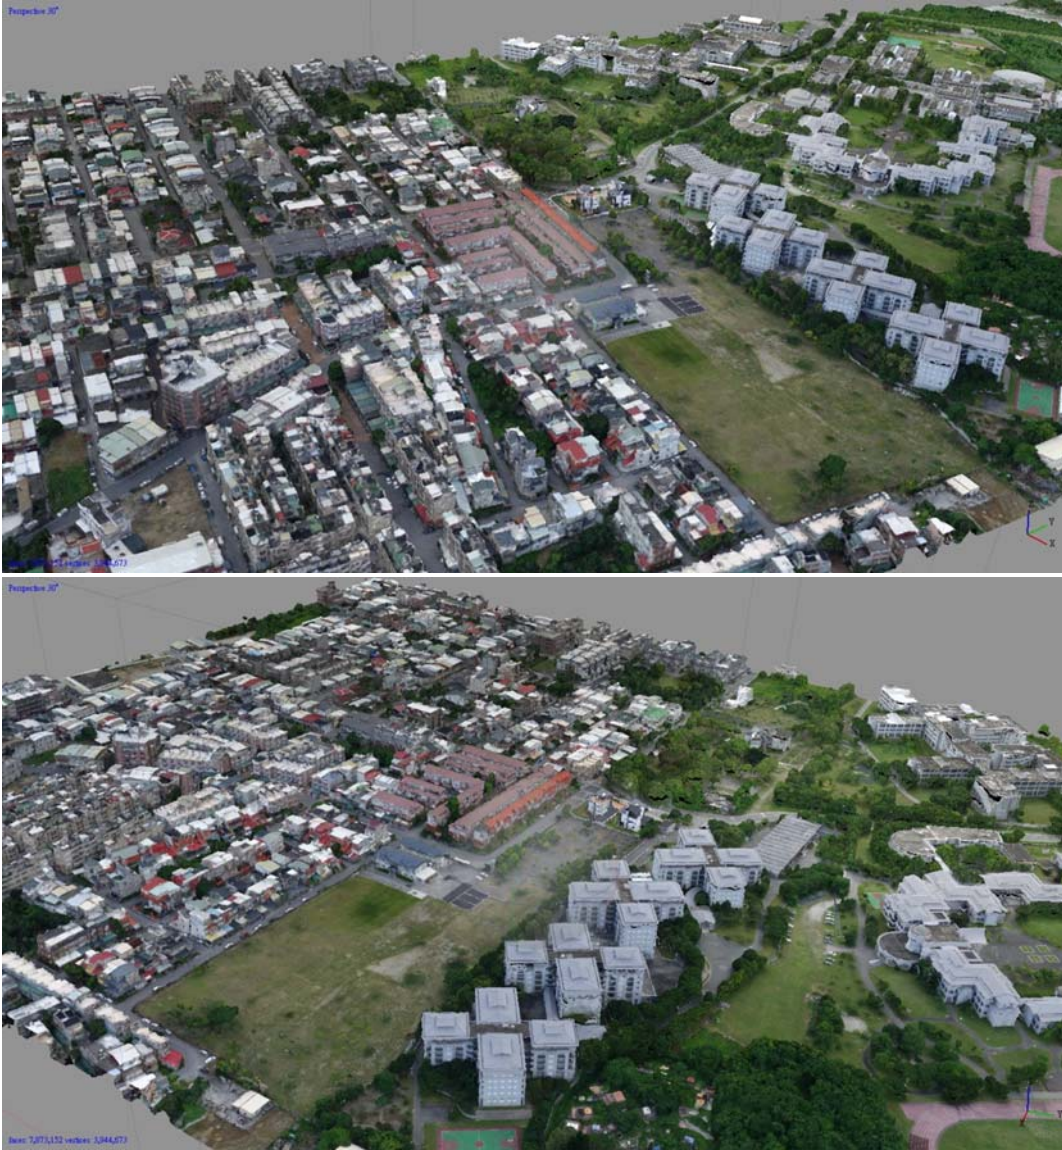
圖 6-24 單一航向較低建築三維建模成果示意

圖 6-24 為本團隊於挑選建築物較低的測試區（花蓮地區），採用單一航向拍攝建模之測試成果，就視覺呈現上其完整度已幾乎沒有破碎情形。

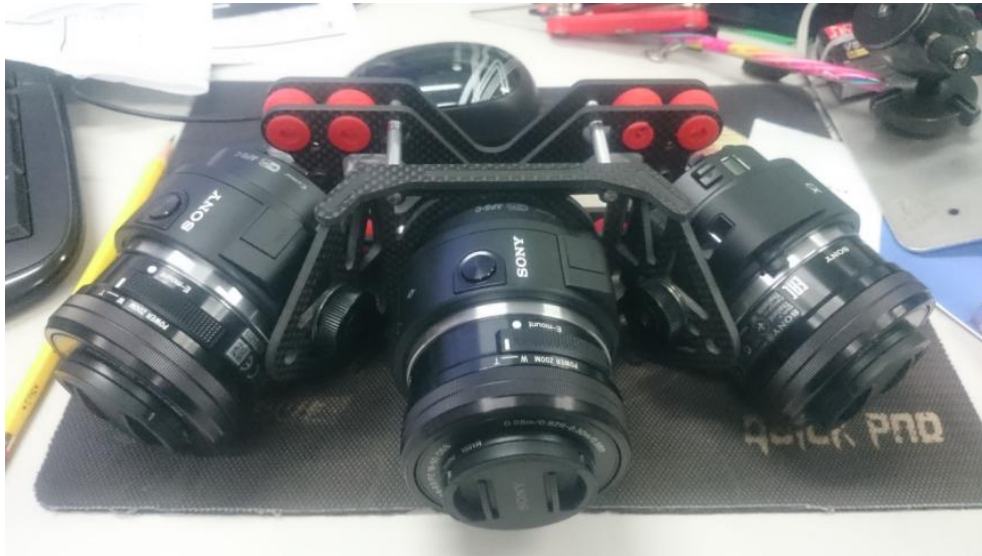
圖 6-25 三顆傾斜攝影相機架構設計示意

本次研究所開發傾斜攝影系統是採用 Sony QX10 相機進行改裝，該相機為 Sony 入門型數位相機，因此相機功能不多，也無法調整成固定焦距拍攝，後續可採用本研究團隊中提出之另三鏡頭傾斜攝影方式，該攝影鏡頭採用 Sony QX1 數位相機，該數位相機可搭載 Sony E mount 鏡頭，機身架構為單眼相機，可設定手動對焦，自動對焦，拍攝快門速度等功能，COMS 採用 APS-C 大小，可取得更加畫質，後續將採用此鏡頭進行測試，期待於拍攝數量及拍攝畫質可取得更佳之

效果，也可對三維重建成果獲取更佳之成效，本研究團隊所設計三顆傾斜攝影架構如下圖 6-25 所示。
