金門國家公園古寧頭區  
戰地文化景觀資源價值評估與分級治理先期規劃

成果報告書

中華民國111年11月

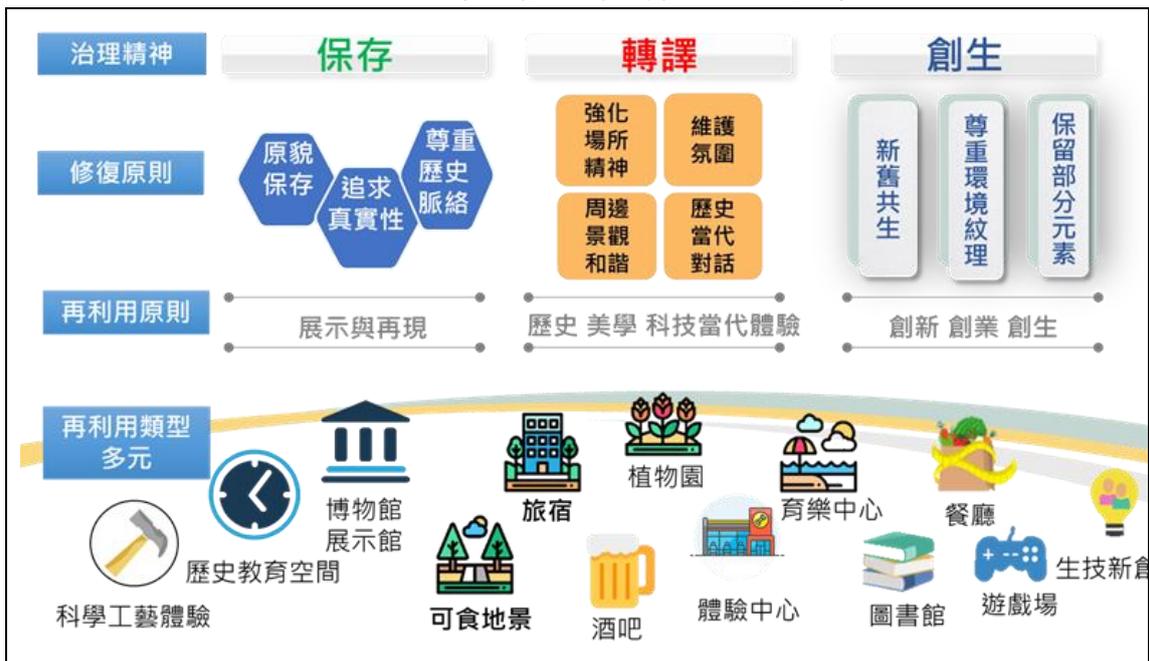
圖 3-1 金門戰地文化景觀分級治理構想

有關第二級戰地文化遺產之再利用手法，建議以「多感融合體驗」為原則，結合科技工藝、美學或藝術體驗等方式，使造訪者能夠於戰地文化資源中體驗軍事科技與科普知識的結合，或浸濡感受藉以提升美學素養。具體之再利用方式，包括將生態與生物資源融入，作為與戰地資源共生的植物園、可食地景。另外，軍事科技一直以來都是各種科學或工藝的先驅，因此也極為適合利用原先之遺產資源場域，轉化為科學或工藝體驗園區；亦可作為美學與藝術基地，如：碉堡圖書館、美術館營區、實驗劇場、音樂廳等。而上述空間之經營管理建議可以 ROT、OT 等經營形式，藉此促進民間參與。

有關第三級戰地文化遺產之再利用手法，建議以「創新、創業至創生」作為原則，透過創意經營、產業活化的方式，如引進新興產業及相關技術，或納入商業強度較高的經營手法，將旅遊經營元素納入戰地文化資源中。具體之再利用案例包括：利用戰地文化遺產周遭之自然資源做為生技新創基地，或者是發展旅遊產業，如：露營場、民宿旅館、酒吧餐廳。另外，也可以發展新興產業，如：電競場、婚宴場館等。而上述空間之經營管理建議可以 ROT、OT 等經營形式，藉此促進民間參與。

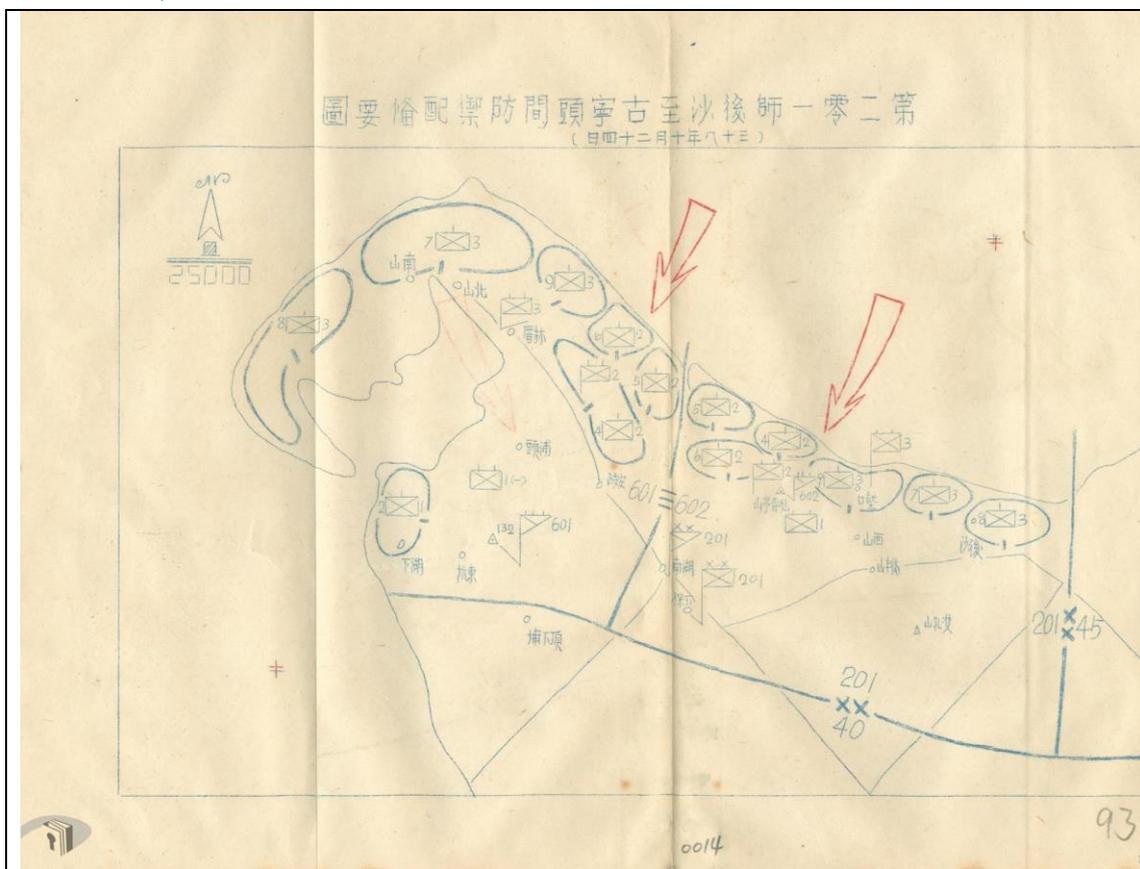
圖 4-6 古寧頭戰役第二零一師防禦配備要圖

當時后沙至古寧頭海岸之防禦，係由國軍二零一師之六零二團及六零三團擔負。25 日凌晨，因應共軍逼近，國軍靜待其進入標定之防禦範圍，即以強力火線交織成綿密火網，對來犯共軍給予痛擊。<sup>68</sup>

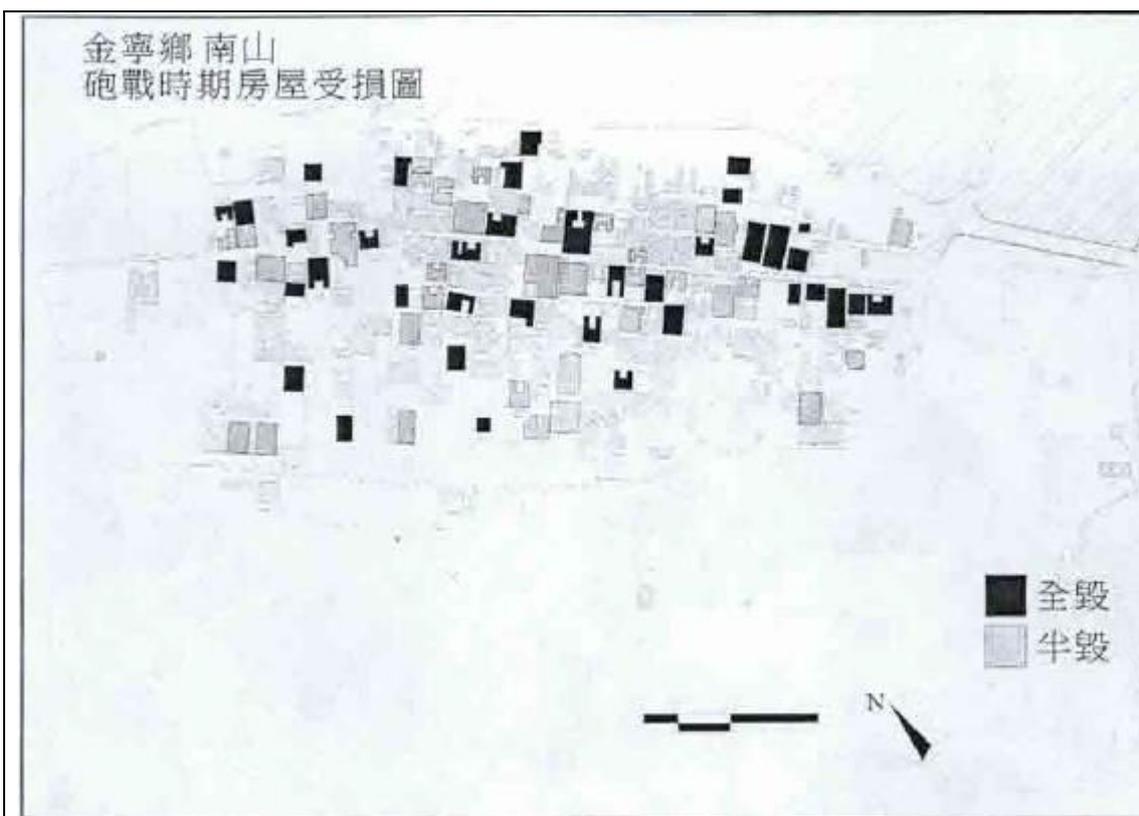
圖 4-18 南山聚落砲戰時期受損房屋圖

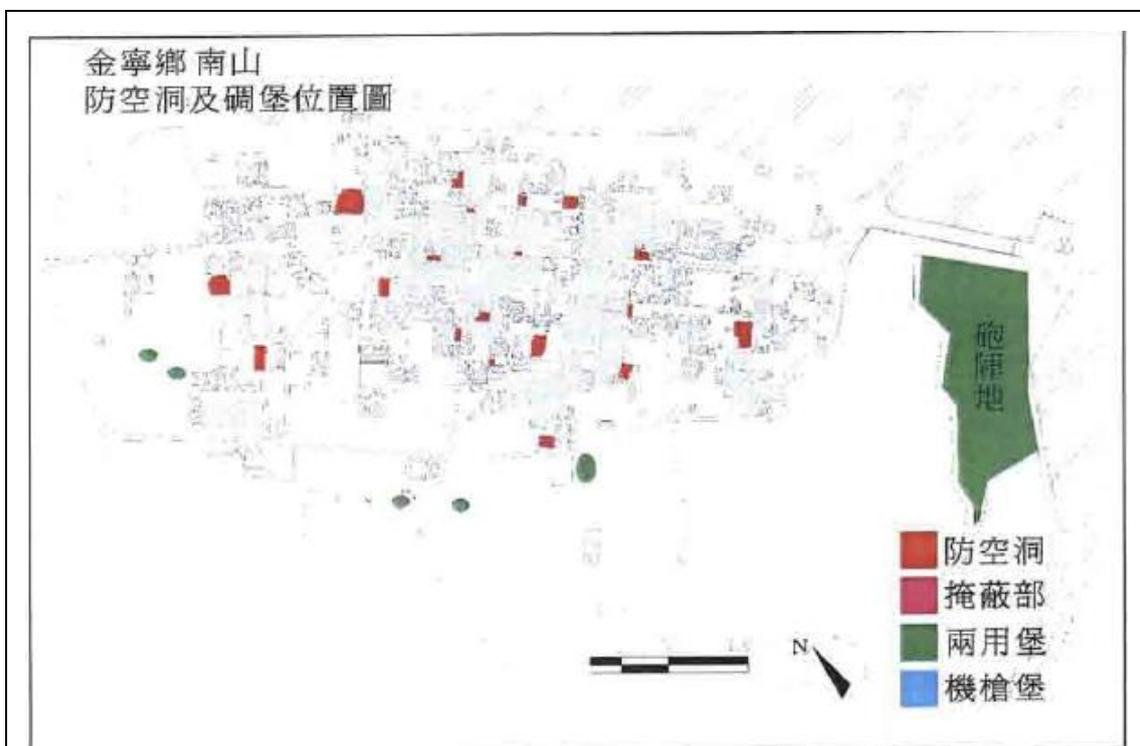
圖 4-20 南山聚落防空洞及碉堡位置圖

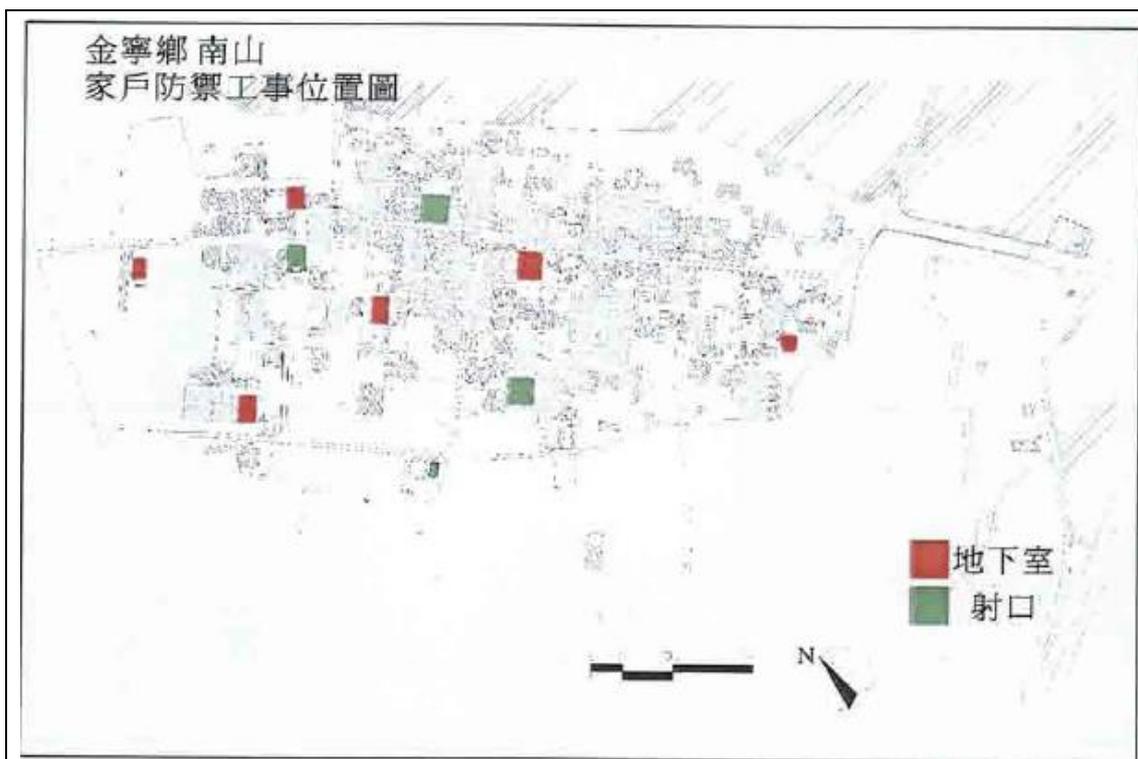
圖 4-21 南山聚落家戶防禦工事位置圖

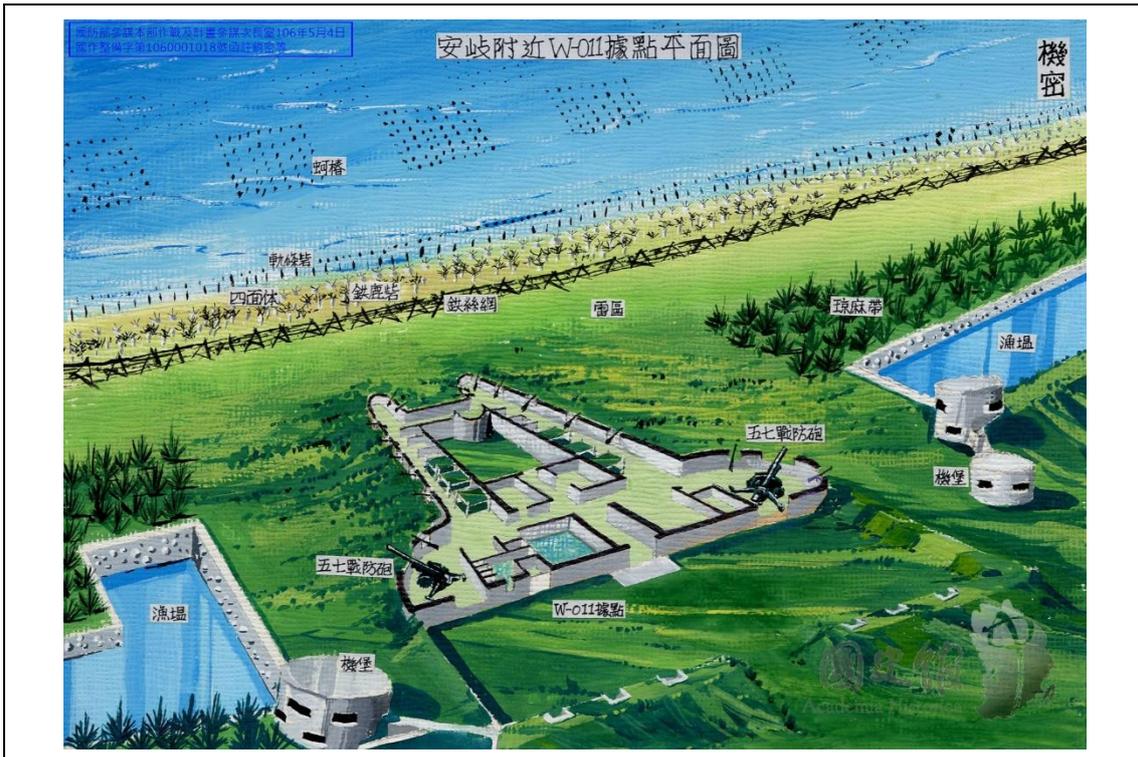
圖 4-25 安岐附近 W-011 據點平面圖

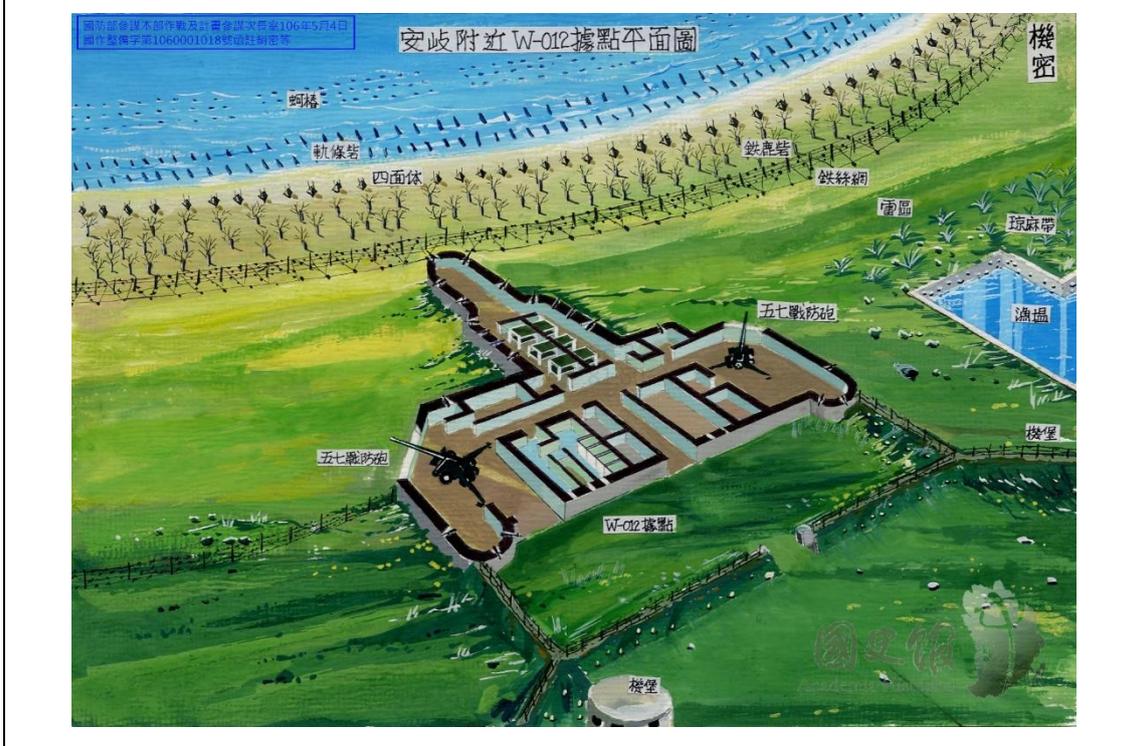
圖 4-26 安岐附近 W-012 據點平面圖

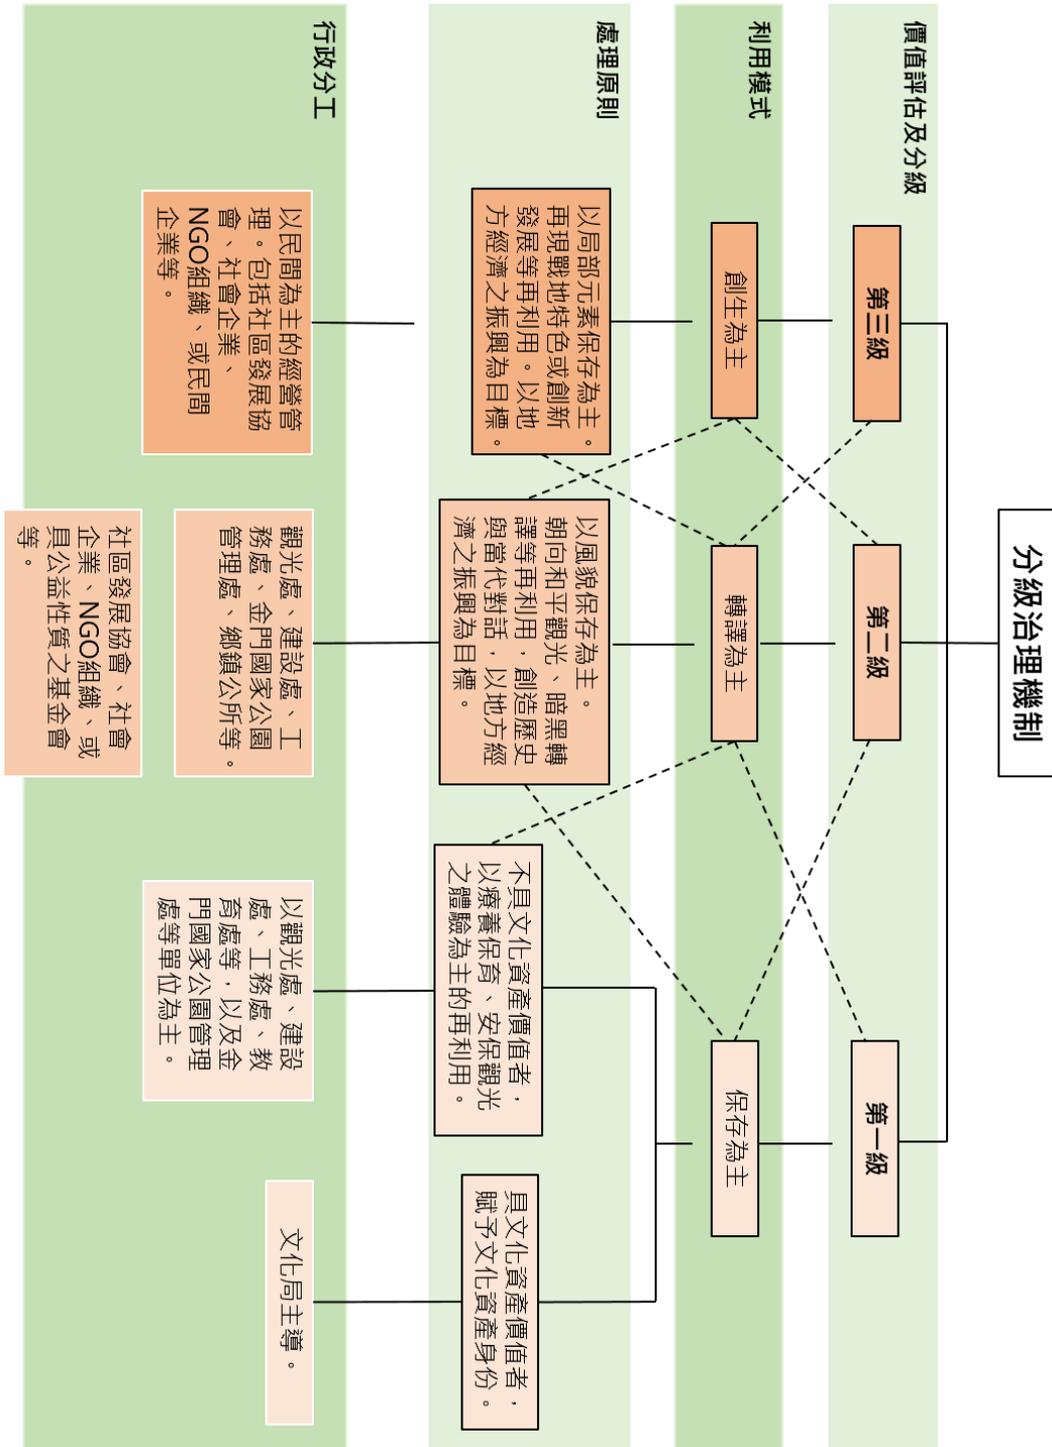
圖 4-46 古寧頭範圍戰地文化景觀分級管理機制建議圖

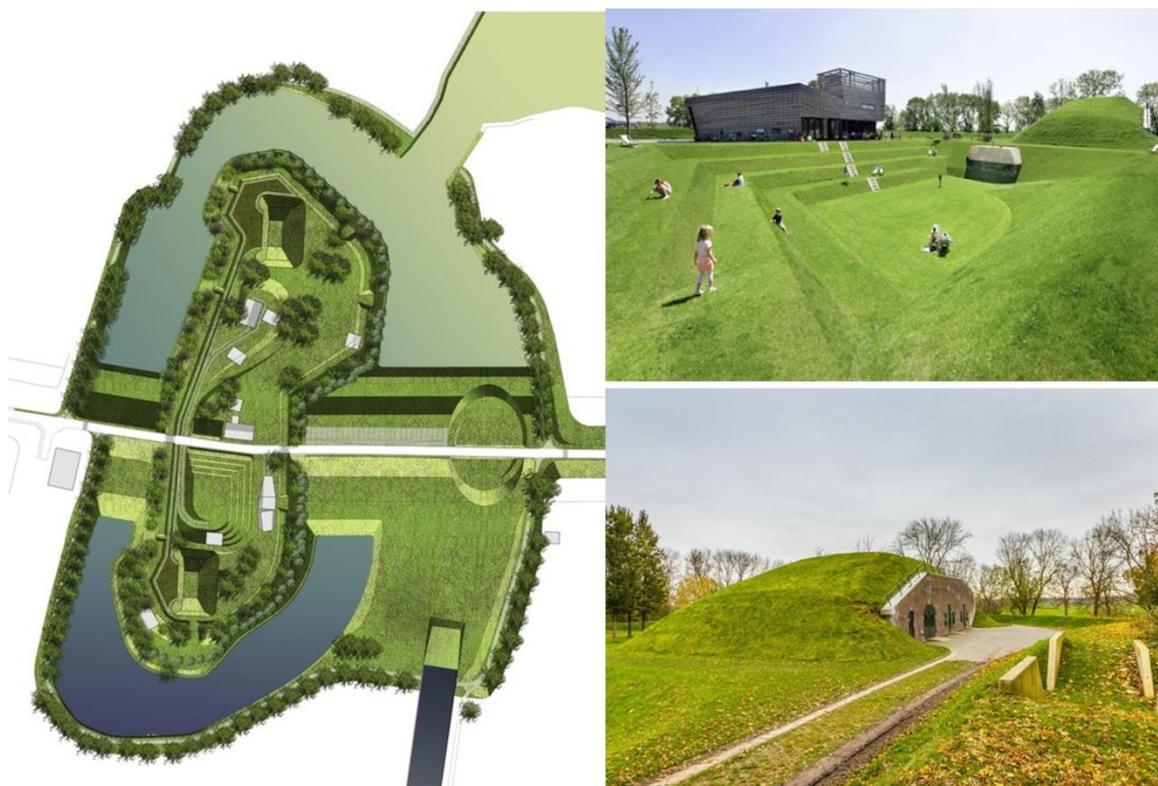
作為當時監測洪水的警戒保壘，Werk aan't Spoel 為水線上的戰略防禦要。在除役後，透過其原有場地內下凹的護坡空間，以及現存的軍事掩體建築打造成為符合現代意義的文化中心與戶外劇場，並結合簡量設計的草坪雕塑，為市民提供一處美麗又具備文化價值的景觀場域。

圖 4-51 Werk aan't Spoel 堡壘文化景觀圖（資料來源：網絡搜尋）

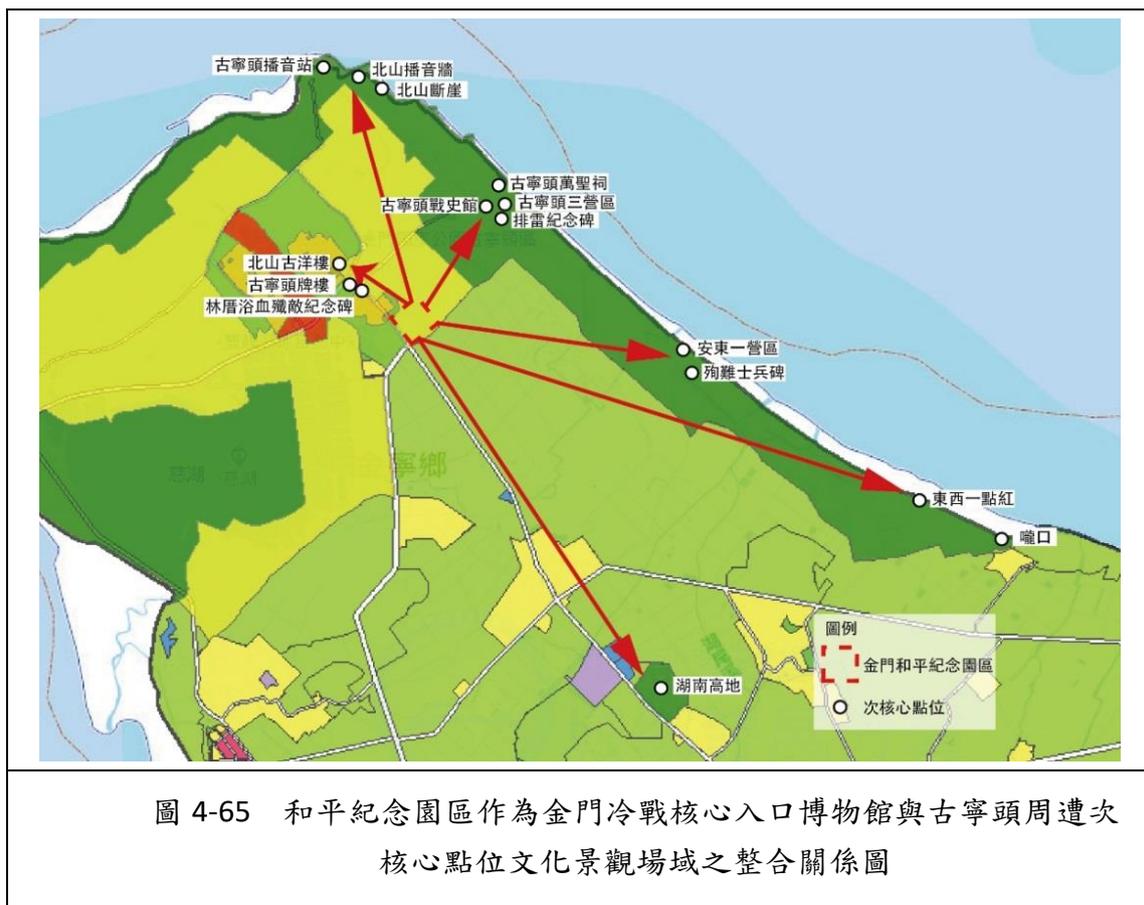
圖 4-65 和平紀念園區作為金門冷戰核心入口博物館與古寧頭周遭次核心點位文化景觀場域之整合關係圖

本計畫將林厝砲陣地（金門和平紀念園區）定位為「金門冷戰核心博物館」，作為全金門戰地博物館系統的核心，同時，因其歷史、地理位置及周邊規劃，亦適合設定為古寧頭戰役主題的觀光起點及資訊站，結合現有之觀光路線，重新規劃古寧頭戰役史蹟線遊程。

古寧頭戰役的主戰場，現規劃為金門和平紀念園區，不論就歷史意義抑或當代所賦予的和平意象，適合定位為「金門冷戰核心博物館」，作為認識金門冷戰之入口，扮演整合的角色。
