# 108 年度臺灣通用電子地圖、國土利用調查成果更新維護及基本地形圖修測監審採購案

2019 Maintenance of Taiwan Electronic Map、National Land-use Investigation and Supervision of Base Topographic Map Modification Procurement Project

## 108 年度臺灣通用電子地圖更新維護作業品質監審工作總報告 Final Report of 2019 Maintenance of Taiwan Electronic Map

主辦機關：內政部國土測繪中心

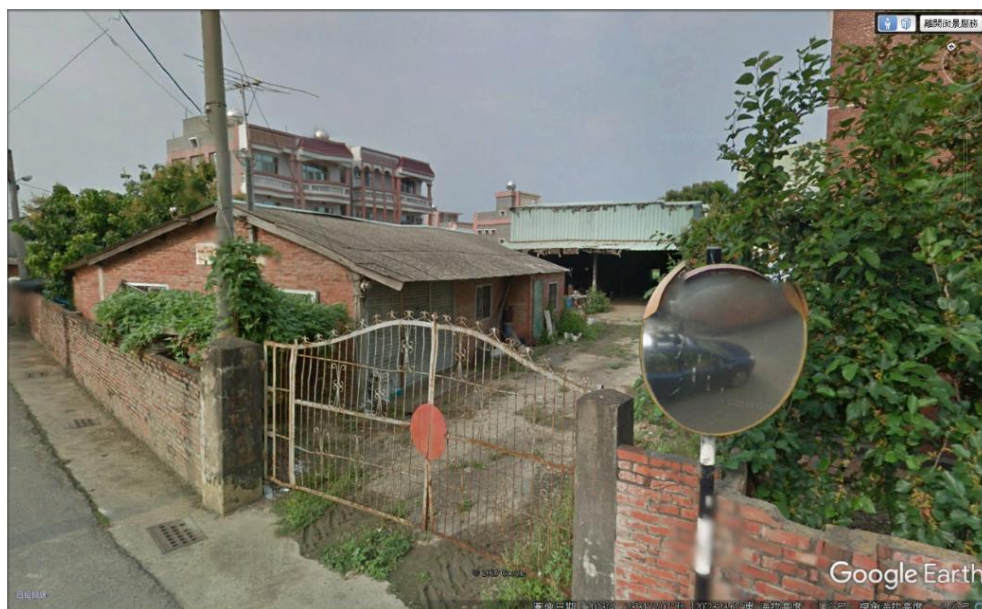
圖 6-3、國土路網回報(BR)錯誤案例

國土利用調查成果作業過程如發現臺灣通用電子地圖道路成果與現況不符情形，則將道路變動處記錄，並提供電子地圖建置廠商檢視及辦理後續修正事宜，但其中若認知有出入，則會增加釐清時間與溝通成本，造成電子地圖建置廠商修訂上的困難。以國土路網回報門禁(BR)相關項目為例，發生多筆為國土路網回報誤判的情形，為此於第 6 次工作會議決議「針對回報為現場有門禁/現場為區塊內道路等類似情形者，應再以電子地圖作業標準重新檢視確認（若為私人道路或其他非屬電子地圖要繪製的道路，應該加以刪除，而非改 BR），非完全依照路網回報情形進行修訂」。如圖 6-3 案例，國土雖然回報「現場有門禁，路網連通情形錯誤(BR)」，但實際上應非屬電子地圖要繪製的道路(建議應該加以刪除，而非改成 BR)。

- 「現場有門禁，路網連通情形錯誤(BR)」
