# 燕子口步道

## ● 歷史災害

## ● 燕子口步道 初步評估

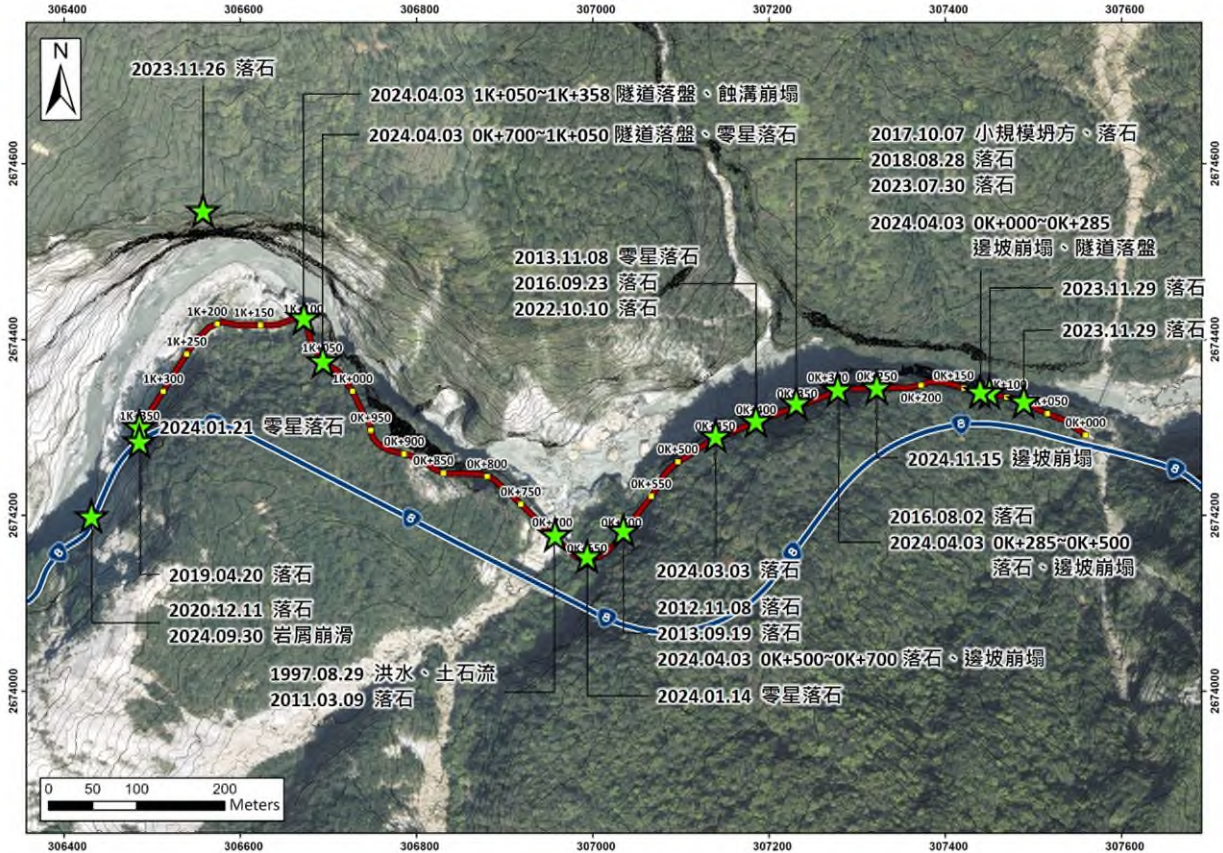
歷年災害分布

➤ 燕子口步道於地震前即為落石好發區域，其中又以0K+000~0K+450與靳珩公園路段最為頻繁。

- 0403地震造成步道幾乎全線皆有落石、邊坡崩塌與隧道落盤等災害發生，步道護欄與防護設施嚴重損壞，橫坑口亦遭土石掩埋。
- 天兔颱風導致0K+250處岩楔破壞崩塌，步道至今仍完全中斷。
