綠水文山步道

● 綠水文山步道初步評估

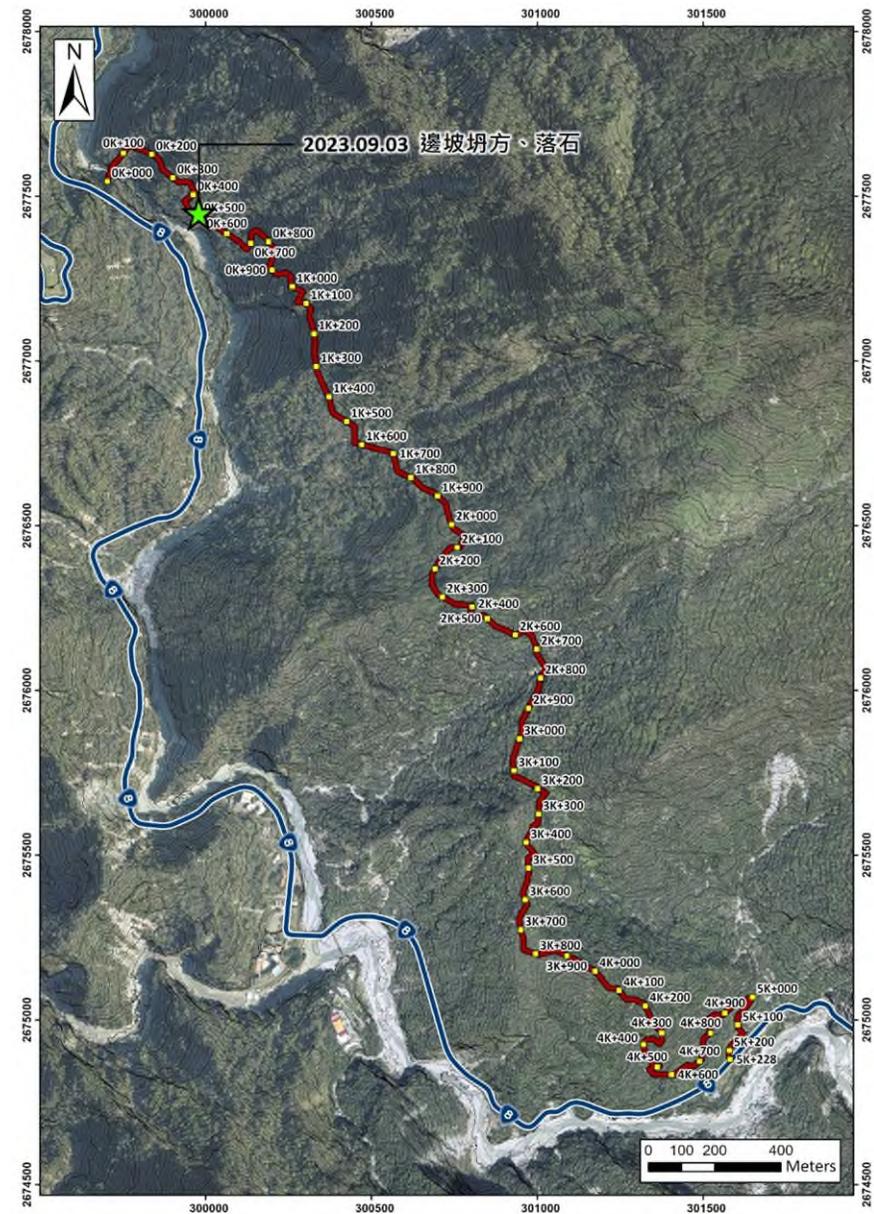
歷年災害分布

- 2015年8月蘇迪勒颱風期間，步道沿線曾出現多處路基流失與倒木等情形。
- 2023年9月海葵颱風侵襲時，於0K+500處發生邊坡坍方與落石，造成步道中斷，並損壞欄杆與階梯等設施。
- 歷史山崩目錄顯示，0K+500~0K+600與1K+600路段皆有多次崩塌記錄。另於1K+700至2K+300路段，亦有數次崩塌歷史，由於步道直皆橫跨此區域，一旦災害發生可能對步道造成直接衝擊。
