# 台9線步道及遊憩區

大清水

## ● 大清水遊憩區初步評估

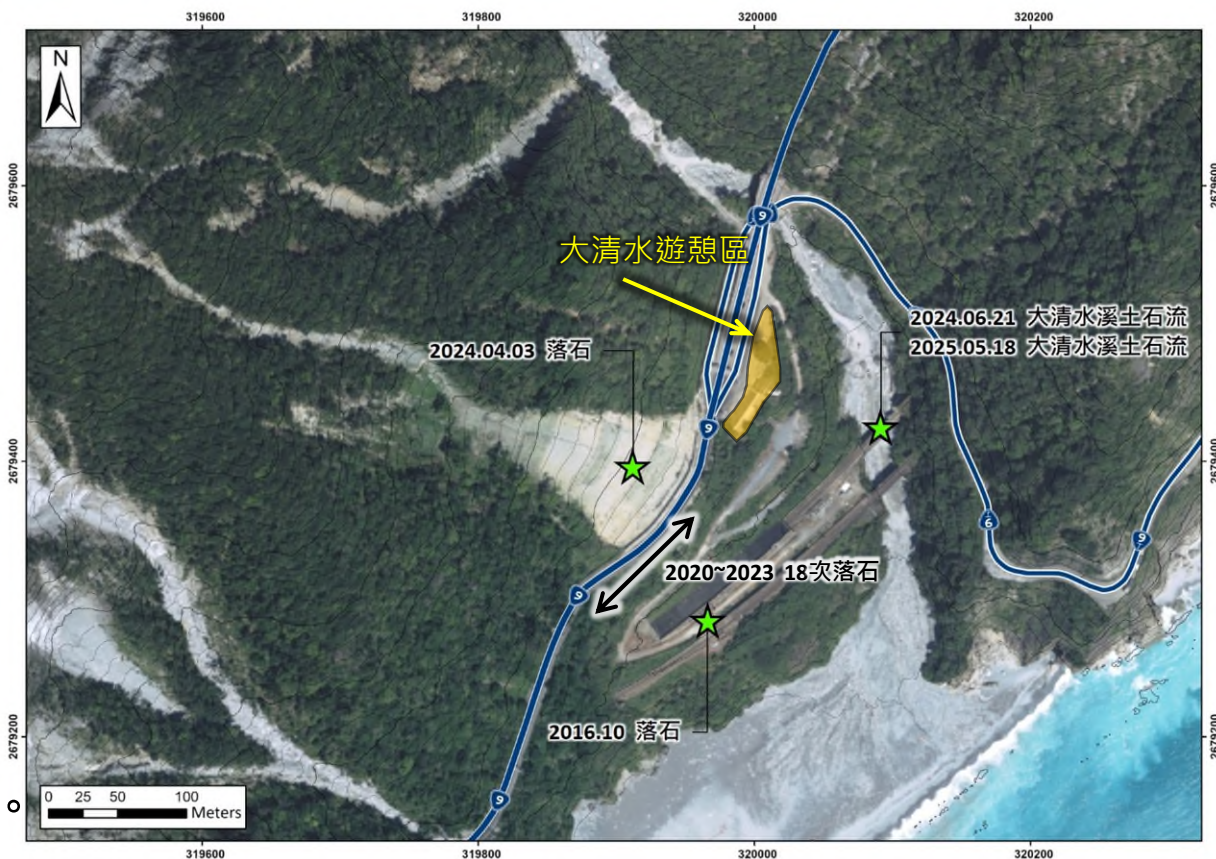
歷年災害分布

- 此處主要災害類型皆為落石災害，於2016年有一巨大落石滾至台鐵明隧道旁；0403地震時落石導致大清水遊憩區與明隧道受損。
- 台9線158K+300~158K+400路段，於2020~2023年間發生18次落石事件
- 遊憩區北側大清水溪發生數次土石流災害，對下方鐵路造成影響。
