● 歷史災害

➤ 近期災害

● 天祥遊憩區初步評估

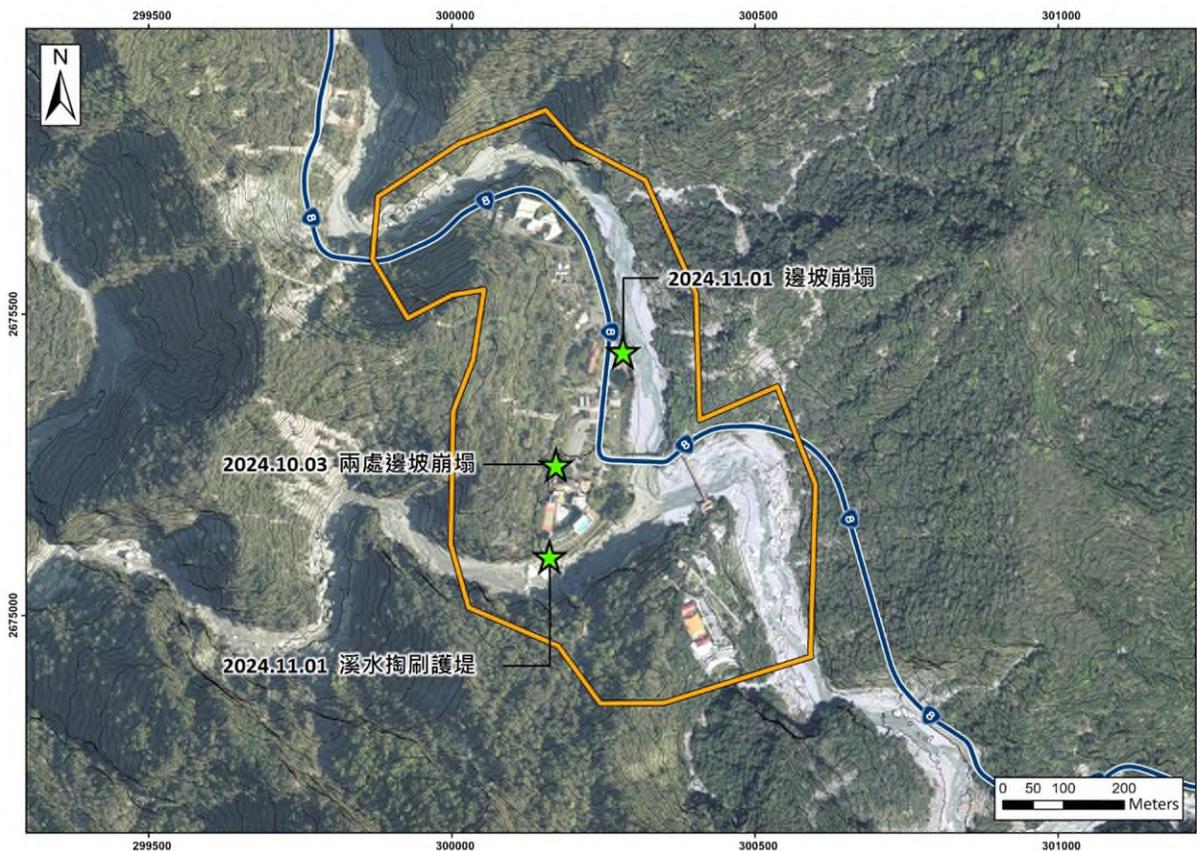
歷年災害分布

時間	災害位置	致災原因	災害類型
2024/10/03	天祥大停車場旁 晶英酒店	山陀兒颱風	2處邊坡邊坡崩塌
2024/11/01	立霧溪側護堤 上福園邊坡	康芮颱風	溪水淘刷 邊坡崩塌

- 天祥地區上游曾於2014~2015年間出現兩次的堰塞湖，後續皆自然溢流消失。
- 天祥停車場2處邊坡於山陀兒颱風來襲時發生**崩塌**；上福園邊坡則於康芮颱風時發生崩塌。
- 康芮颱風時，立霧溪**溪水暴漲**，沖毀晶英酒店護堤長達60~70 m。
