● 歷史災害

● 巴達岡步道初步評估

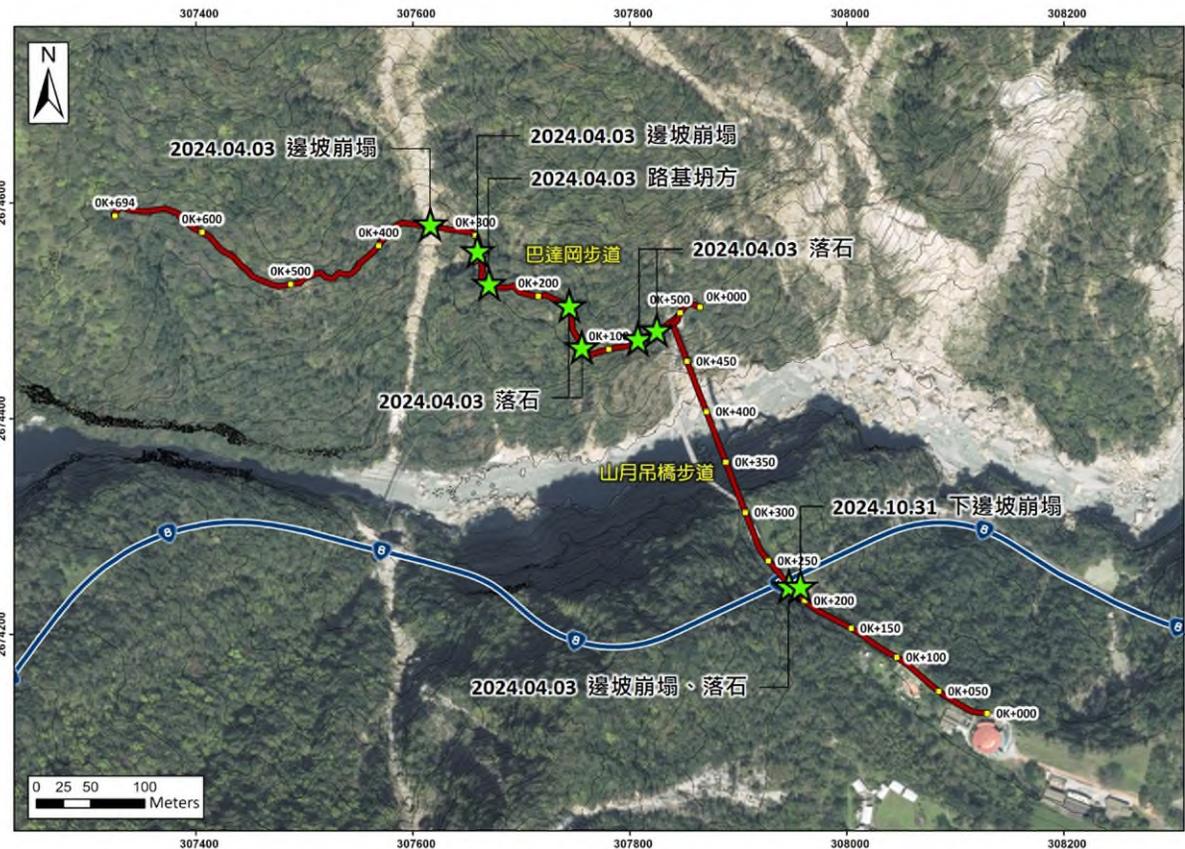
歷年災害分布

時間	災害位置	致災原因	災害類型
2024/04/03	吊橋步道0K+220	0403地震	邊坡崩塌、落石
	巴達岡步道0K+050、0K+070		落石
	巴達岡步道0K+130、0K+168		落石
	巴達岡步道0K+250~0K+254		路基坍方
	巴達岡步道0K+254~0K+292		邊坡崩塌
	巴達岡步道0K+292~0K+360		邊坡崩塌
2024/10/31	山月吊橋步道0K+200	康芮颱風	下邊坡崩塌

➤ 0403地震時，吊橋步道於0K+220路段上邊坡發生崩塌與落石，造成棧道、護欄損壞。

➤ 康芮颱風時，下邊坡發生崩塌災害，對步道基礎或下方的伊達斯步道造成影響。

➤ 巴達岡步道沿線多處落石與邊坡崩塌災害，其中因崩塌導致巴達岡一號橋與0K+245之桁架橋完全損毀，步道中斷。
