● 歷史災害

➤ 近期災害

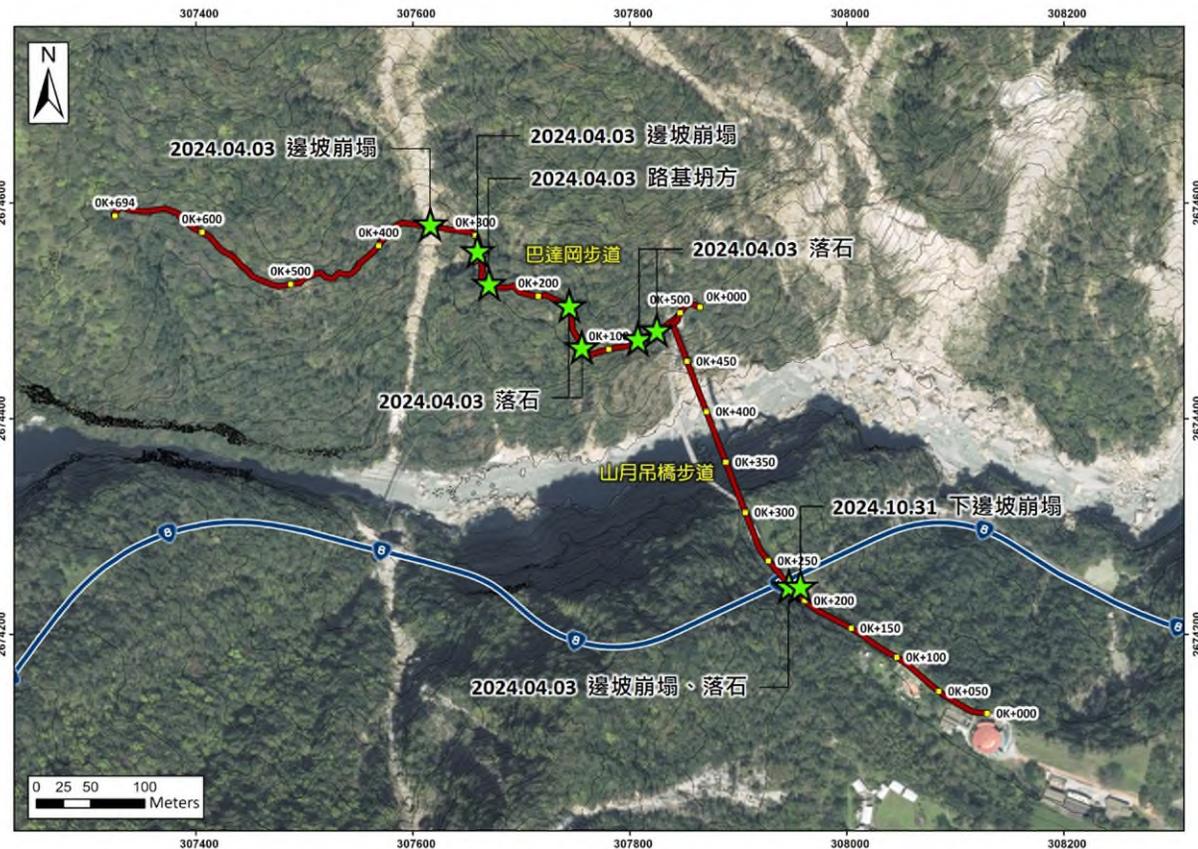
歷年災害分布

➤ 0403地震時，吊橋步道於0K+220路段上邊坡發生崩塌與落石，造成棧道、護欄損壞。

➤ 康芮颱風時，下邊坡發生崩塌災害，對步道基礎或下方的伊達斯步道造成影響。

➤ 巴達岡步道沿線多處落石與邊坡崩塌災害，其中因崩塌導致巴達岡一號橋與0K+245之桁架橋完全損毀，步道中斷。
