雪霸國家公園生態工法 模式之建立(二)

內政部營建署雪霸國家公園管理處

委託研究報告

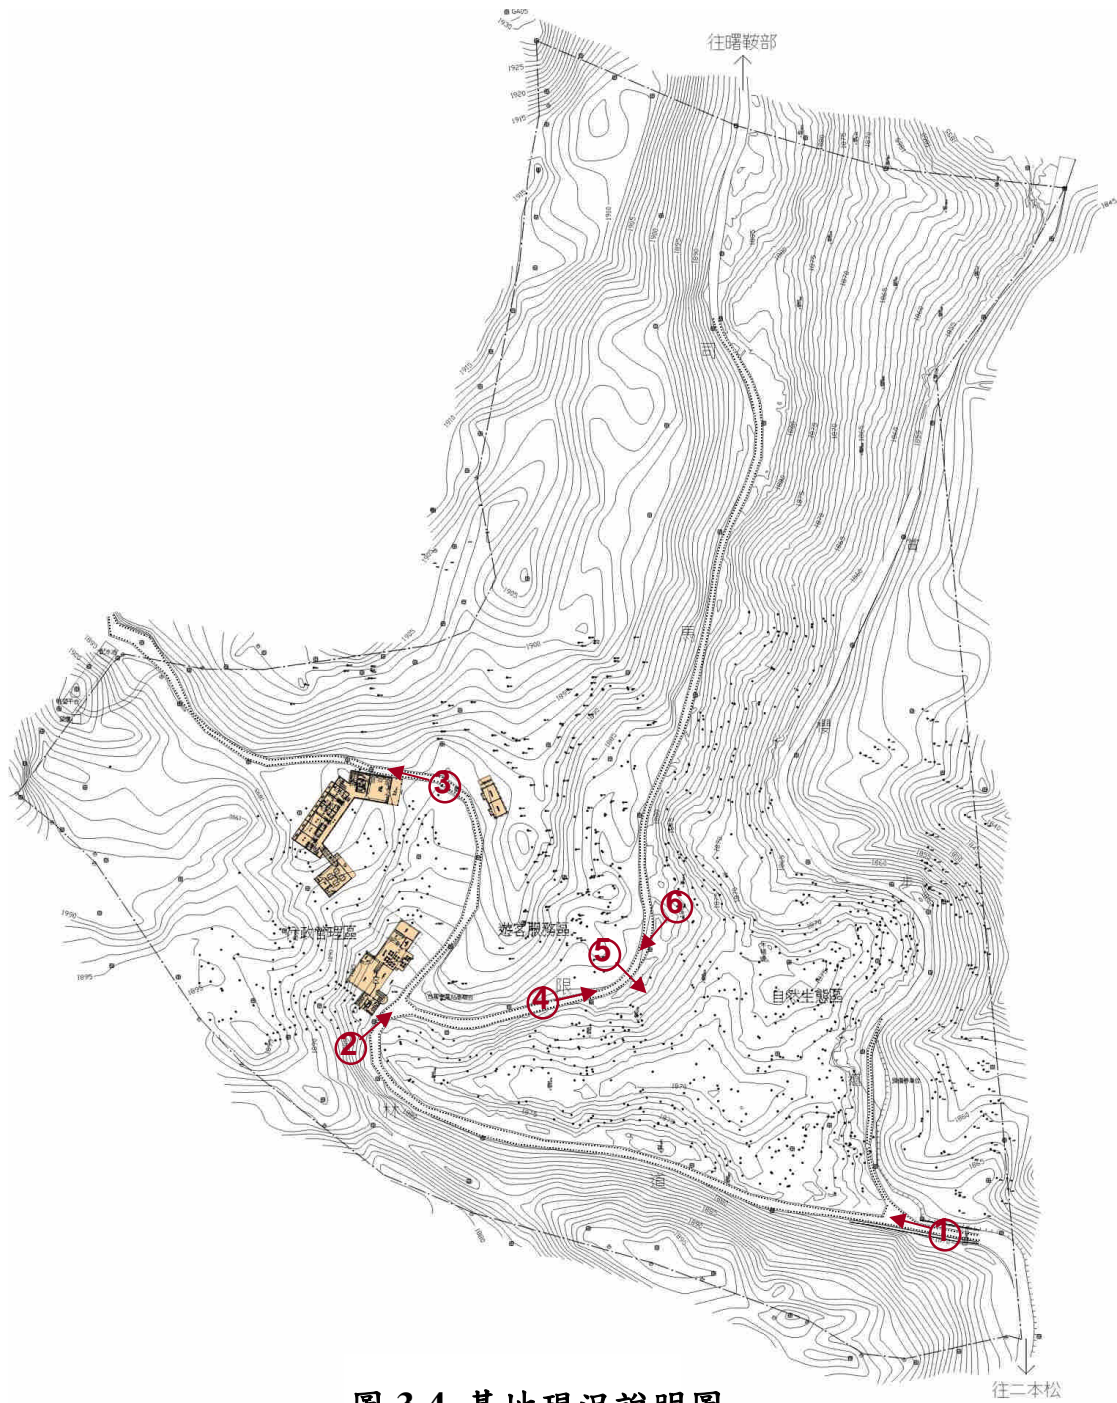
圖 3-4 基地現況說明圖

工程基地現況如圖 3-4 說明。

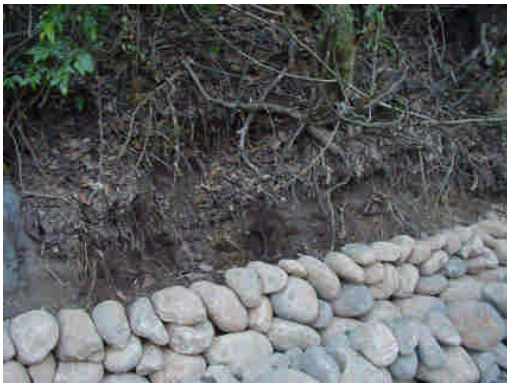
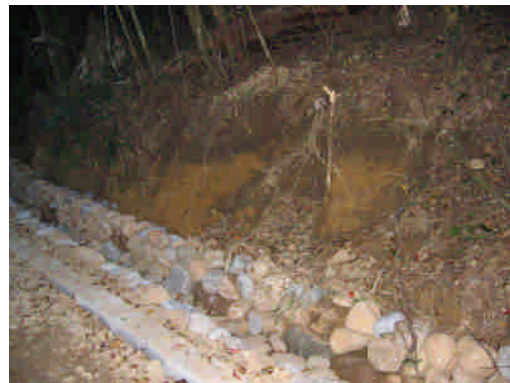
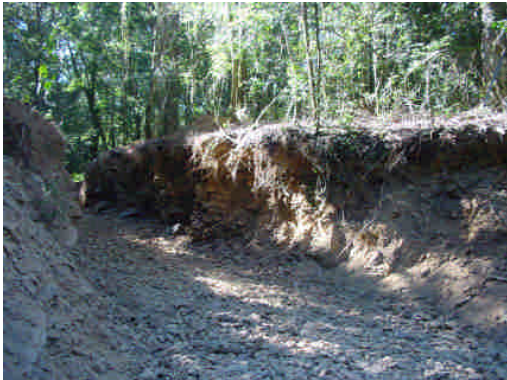
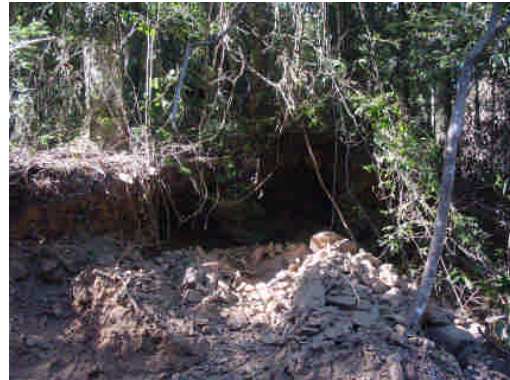
於研究調查期間發現，工程施工人員並未具備生態工法及其相關生態保育概念，施工相關人員若無生態工法或相關理念，則現場生態環境容易於施工期間遭受破壞，如照片 5-1~5-6 中因施工而導致植物根系遭受破壞。

承包廠商應於開工前對相關工程人員進行職前教育，施工時應盡量避免不必要之破壞。

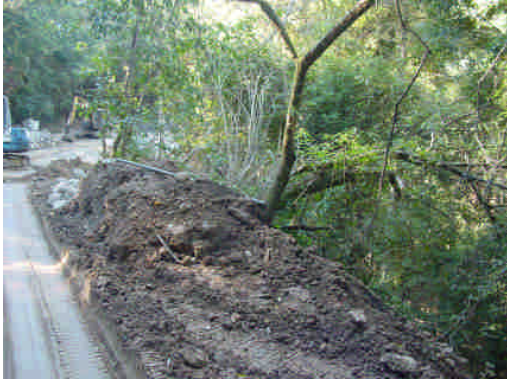
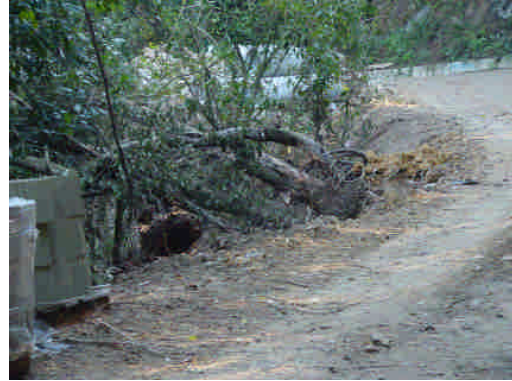
工程於甲方定期查驗期間發現，部分工程施作時未按圖施工，而導致施工品質不佳，如照片 5-7 及 5-8 及因未按圖施工，將原設計 4m

之道路過度拓寬導致原樹種遭破壞。

生態環境保持不易，如未經許可，施工廠商不應任意開挖造成原有環境破壞，建議監造單位應確實監督施工廠商按圖施工，如有需要大面積開挖應先徵求主管機關核准，方可施工。

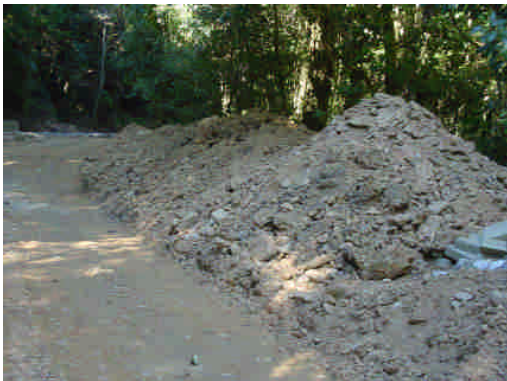
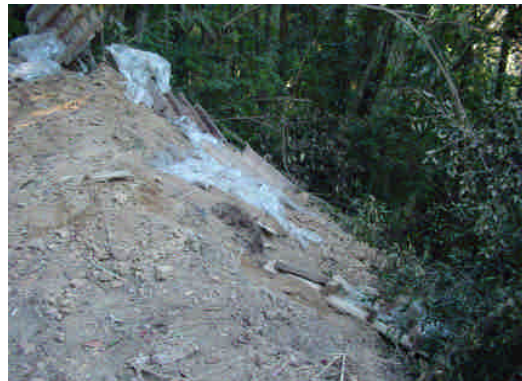
施工廠商將挖起土方任意於路邊堆置，破壞原有植被，甚至破壞少部分之樹種，未對原有生態環境盡最大保護之責，如照片 5-9 及 5-10。

廠商應針對工區配置、材料堆置、施工動線、施工路徑及機具放置等問題於施工前作詳細之施工計畫說明書，以維護工區施工動線順暢及維護生態環境，不讓不當的施工行為破壞自然之生態環境。

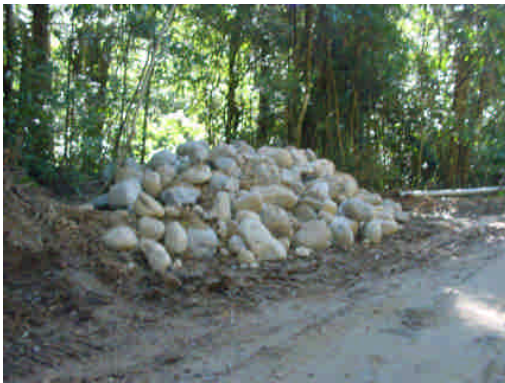
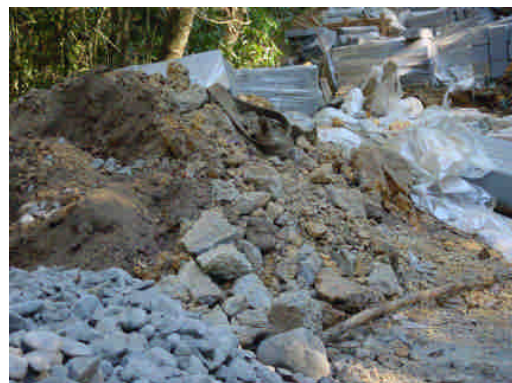
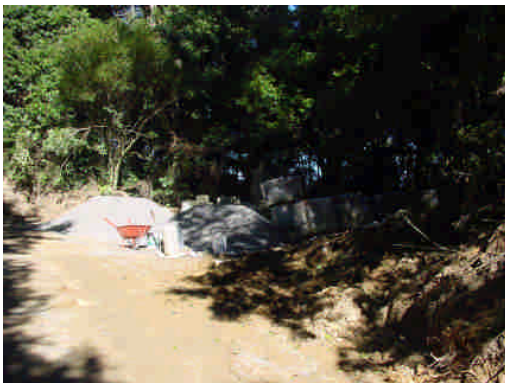
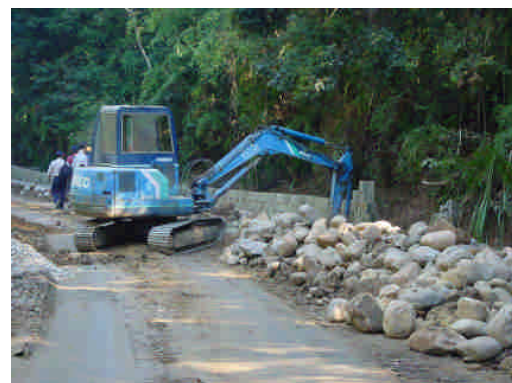
施工材料任意於路邊堆置，未將施工所需材料在一定的範圍內整齊放置，如照片 5-11~ 5-14。

建議施工包商對施工所需材料及機具作完整施工動線之規劃，不讓任一堆置的施工材料破壞原有生態。

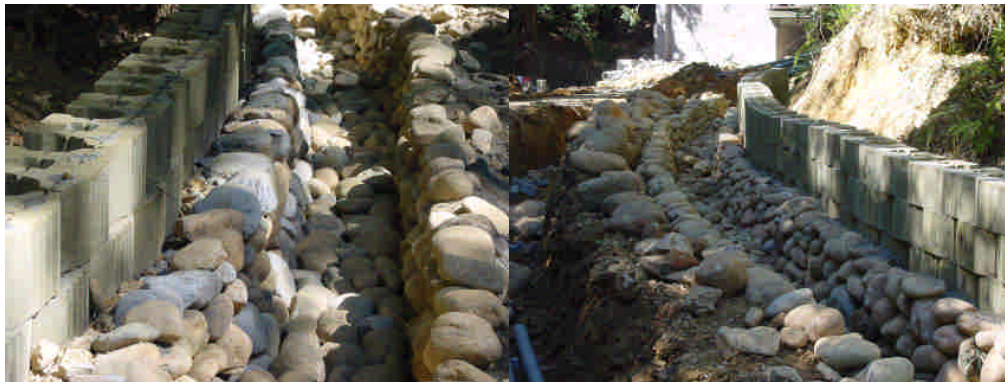
圖 6-5 路廊排水設施之案例

階段	準則內容
設計階段準則	路廊排水之生態功能	1. 『路肩邊溝應採簡易草溝之形式設計，俾利原生草花及蜜源植物之立足。』 2. 『道路排水廊道之設計時，除滿足基本排水功能外，應考量其生態功能。故溝壁應考量以砌石構築，或於溝底堆置消能石塊以營造多孔質空間。（參見圖6-5）』
	邊坡形式之選擇與生態綠化	1. 『邊坡形式，應以路堤填築及人造土丘為優先考量。』 2. 『邊坡植生應採生態綠化之方式進行，樹種之選擇應以附近林地之潛在優勢種為對象，以加速演替之進行，減少人為干擾達到極盛相之原貌，樹種之選擇亦應考量多樣性俾免形成單一群落。』 3. 『地表表土於應予保留，並依規範審回填於邊坡，且應與原地表密接，不應以混凝土封底，俾利立足植物生長。（參見圖6-6）』

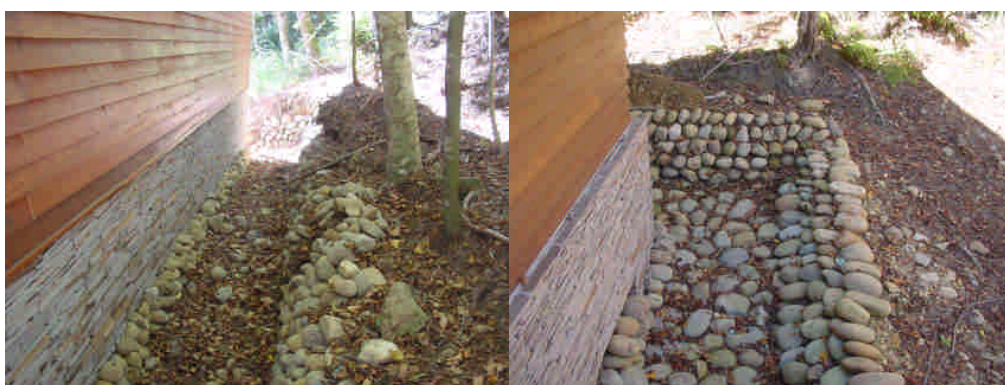
圖 6-6 邊坡表土之設計手法之案例

說明：邊坡之表土不應以混凝土封底，俾利立足植物生長
