# 110年度水利數值地形資料 檢核與監審工作

## 工作總報告

Report on Quality Assurance and Quality Control for  
Mapping Hydraulic Topography Dataset in 2021

主辦機關：內政部國土測繪中心  
執行單位：國立成功大學

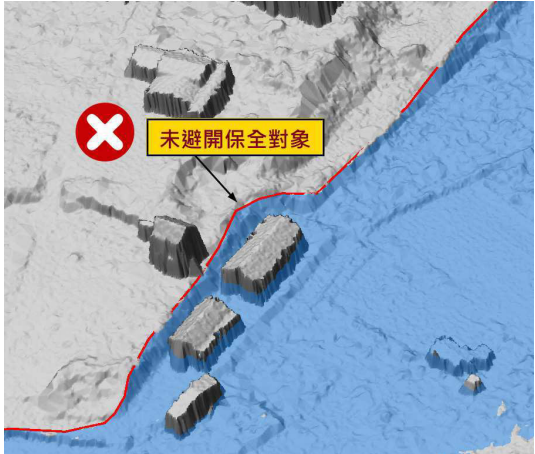
6.繪製位置未避開保全對象	<p>繪製時應避開保全對象，即溢堤線之封閉面內不可有保全對象。保全對象主要指民眾商業活動、生活居住之建物區，不含臨近河川堤外區域及設施等，如：防洪功能之河濱公園、臨時工寮等...並非保全對象。</p>

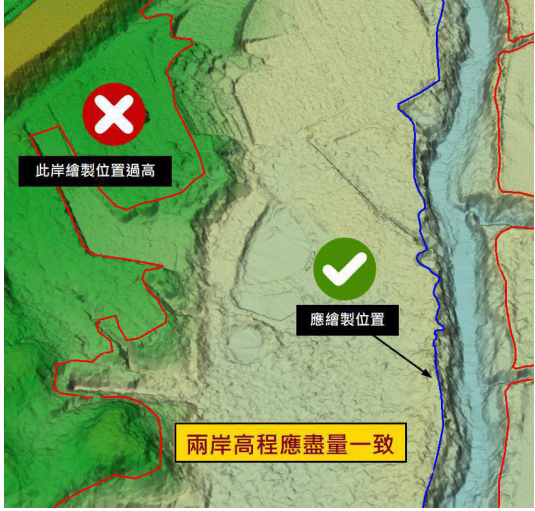
錯誤樣態	說明	範例
7.流域兩側溢堤線位置落差過大	<p>針對自然邊坡溢堤線繪製時，原則上流域兩側之溢堤線高度應相近，不可落差過大(兩側選擇相近高度之地形特徵處繪製)。若兩岸實際地形即有明顯落差時，則可依實際情況呈現其落差。</p>

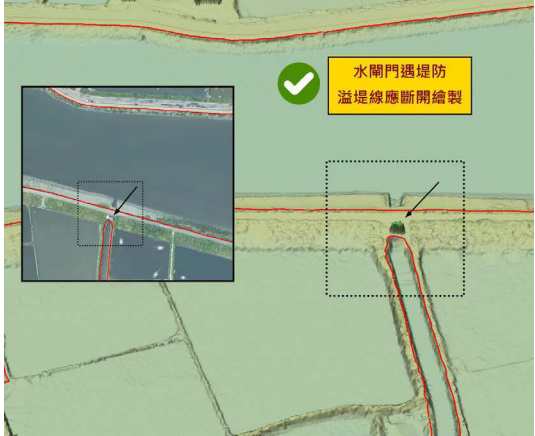
8.遇水閘門之判定	<p>如遇水閘門應連通，保持水流通性。若水閘門遇堤防，則須保持堤防完整性。</p>

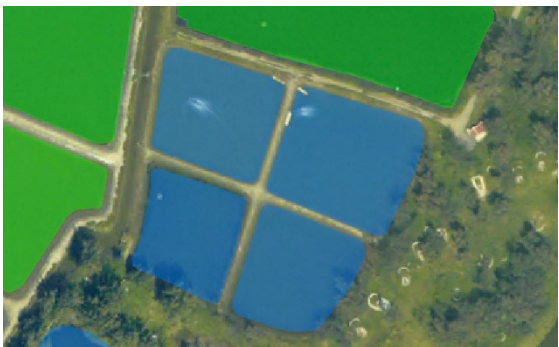
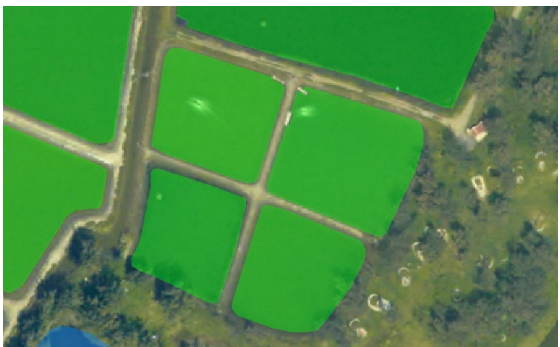
廠商：台灣世曦	測區編號：3-1-2	圖號：94194075
錯誤類型：應歸類為[養殖池](50-2)		
修正前	修正後

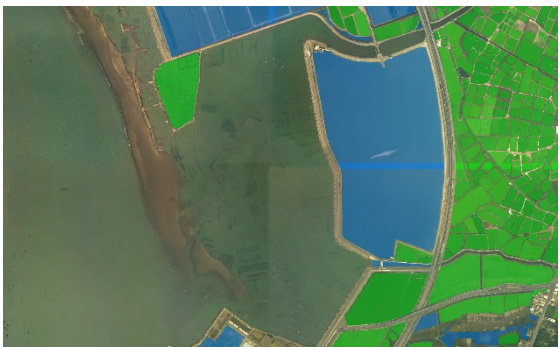
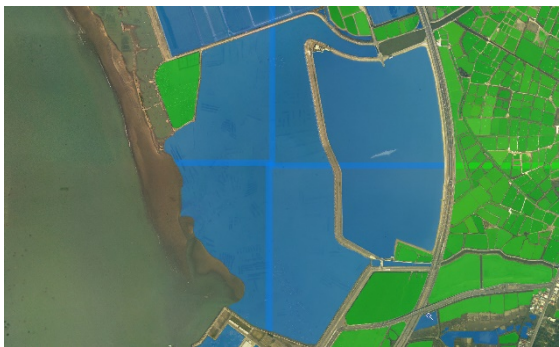
廠商：台灣世曦	測區編號：3-1-2	圖號：94194036
錯誤類型：補繪水域(50-5)		
修正前	修正後

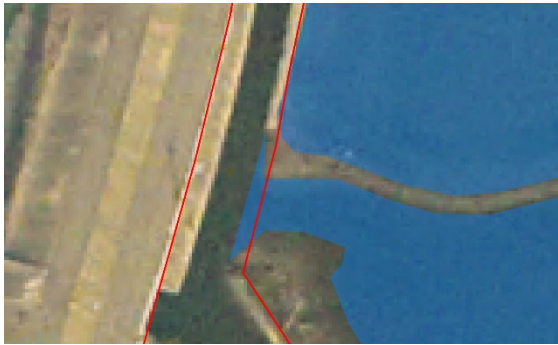
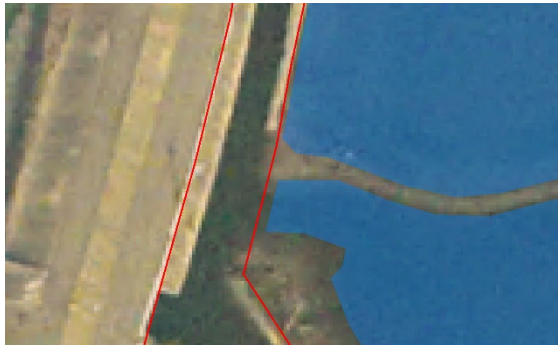
廠商：台灣世曦	測區編號：3-1-2	圖號：94194036
錯誤類型：物件[重疊](90-2)		
修正前	修正後

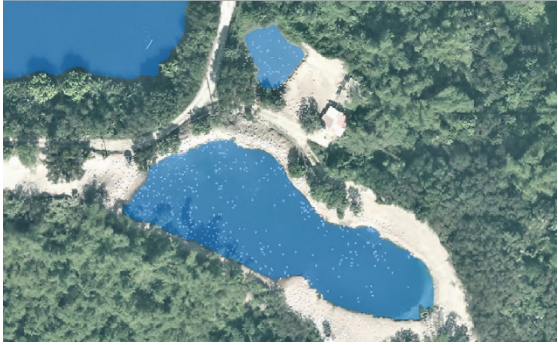
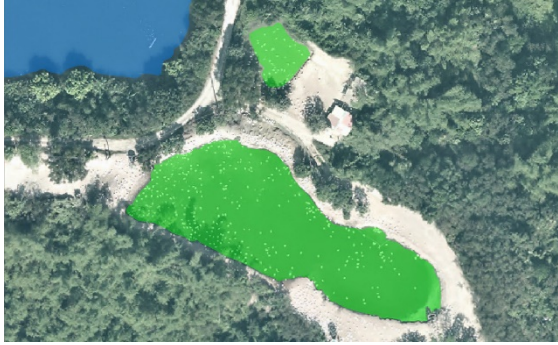
廠商：中興測量	測區編號：3-2-1	圖號：94181008
錯誤類型：應歸類為養殖池(50-2)，池內明顯有鴨群		
修正前	修正後

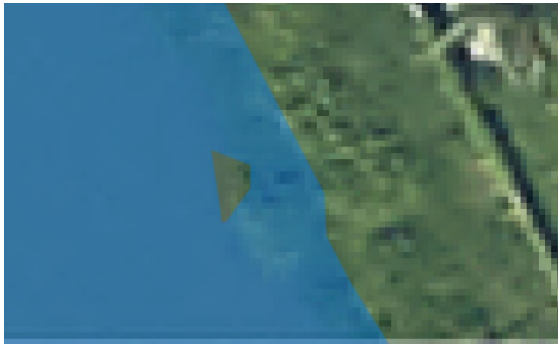
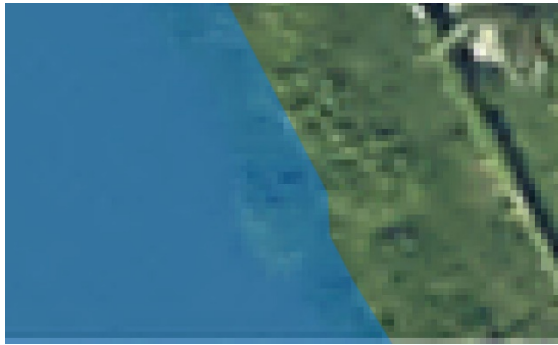
廠商：中興測量	測區編號：3-2-2	圖號：94182001
錯誤類型：去除水域內沙洲(50-7)		
修正前	修正後

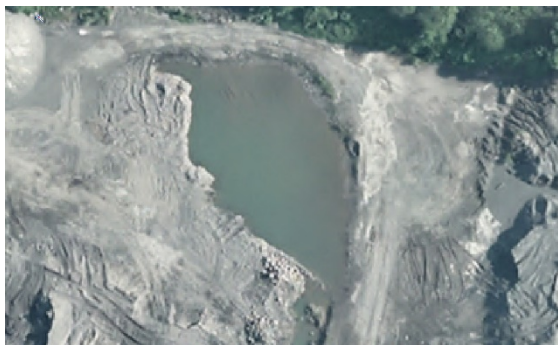
廠商：中興測量	測區編號：3-2-2	圖號：94182024
錯誤類型：移除水域[非蓄水功能](50-4)		
修正前	修正後

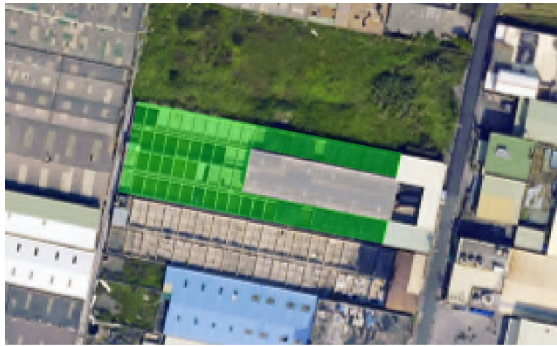
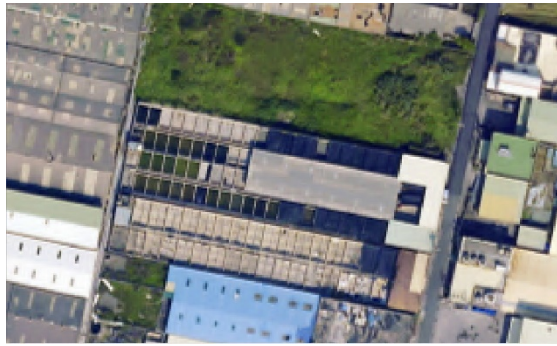
廠商：詮華國土	測區編號：3-3-2	圖號：94171005
錯誤類型：移除水域[非蓄水功能](50-4)		
修正前	修正後

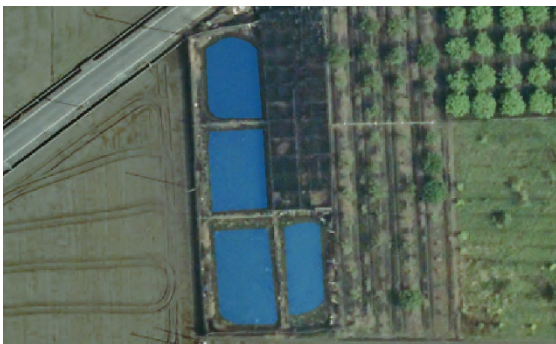
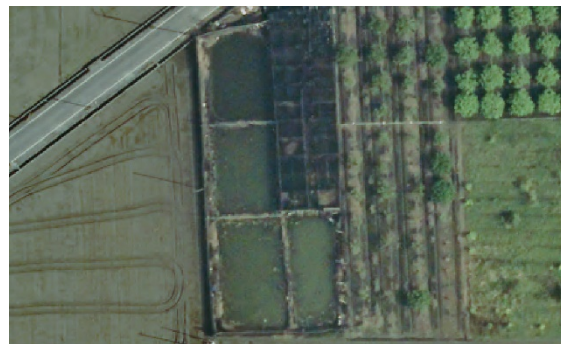
廠商：自強工程	測區編號：3-4-2	圖號：94171009
錯誤類型：移除水域[非蓄水功能](50-4)		
修正前	修正後

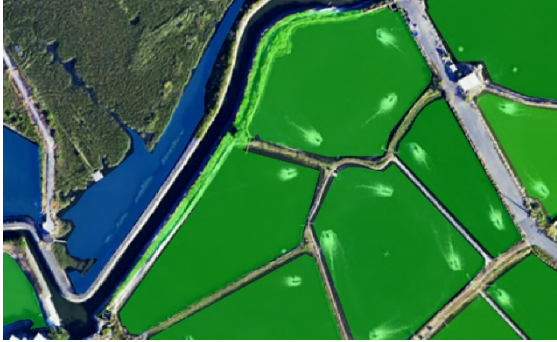
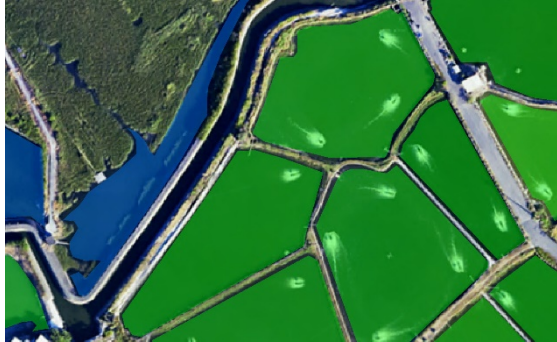
廠商：自強工程	測區編號：3-4-2	圖號：95174043
錯誤類型：修正水域(50-6)		
修正前	修正後

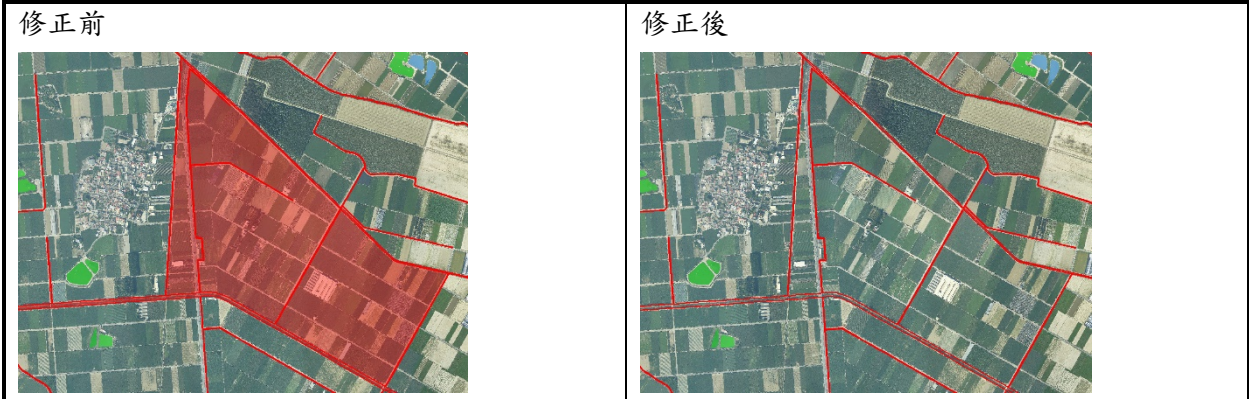
廠商：台灣世曦      測區編號：3-1-2      圖號：94194050

錯誤類型：物件[重疊](90-2)
