金門傳統建築修復工作紀錄

以前水頭得月樓及黃輝煌洋樓修復工作紀錄報告書為例

工程名稱：前水頭得月樓及黃輝煌洋樓修護工程

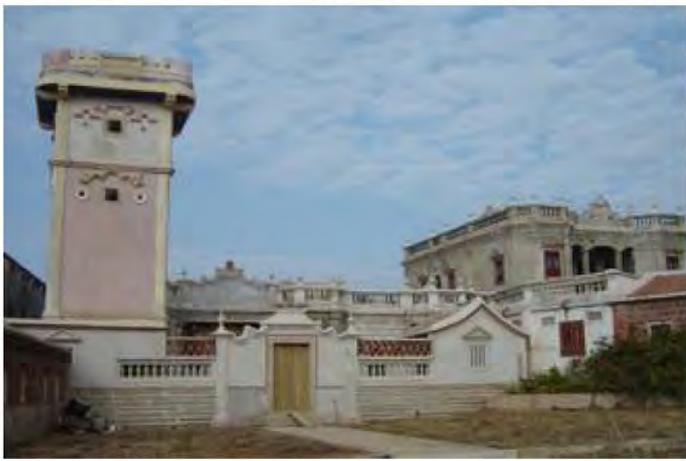
說明：正立面完成。

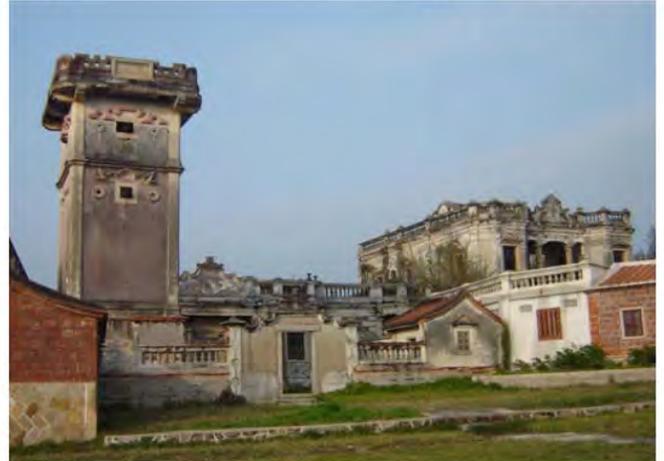
說明：正立面修復前。

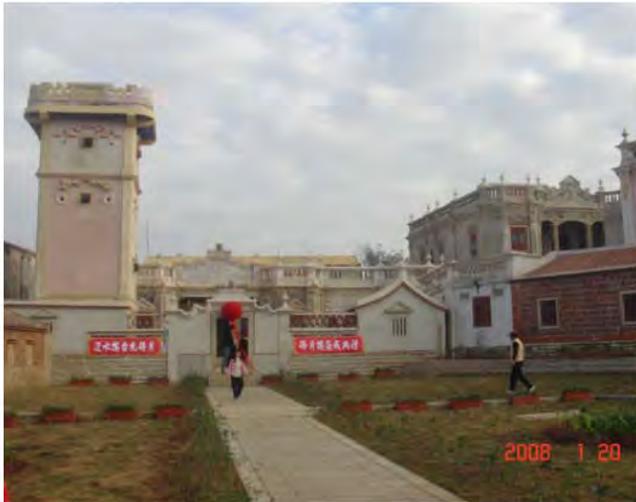
說明：正立面完成。

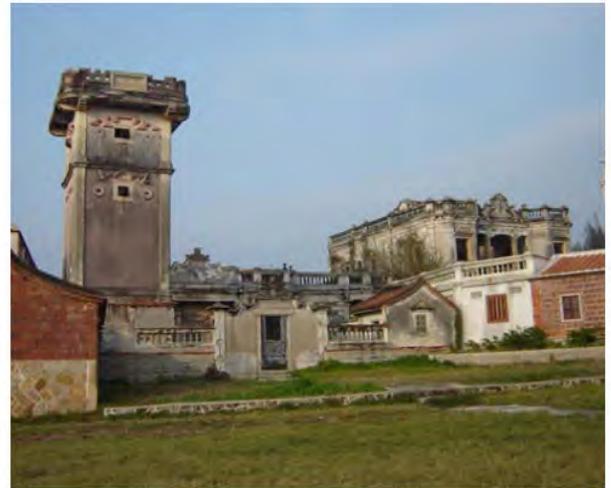
說明：正立面修復前。

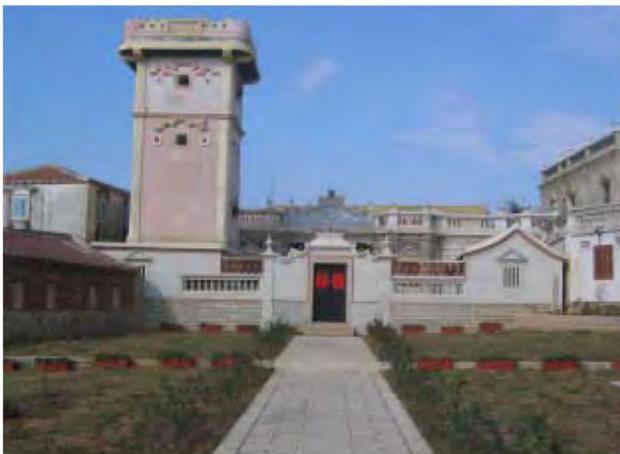
說明：正立面完成。

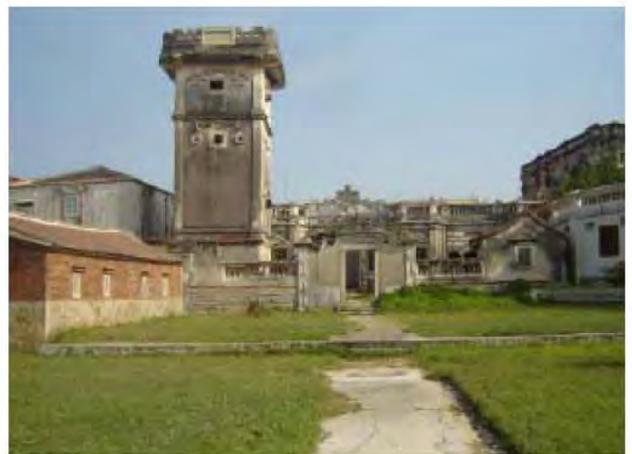
說明：正立面修復前。

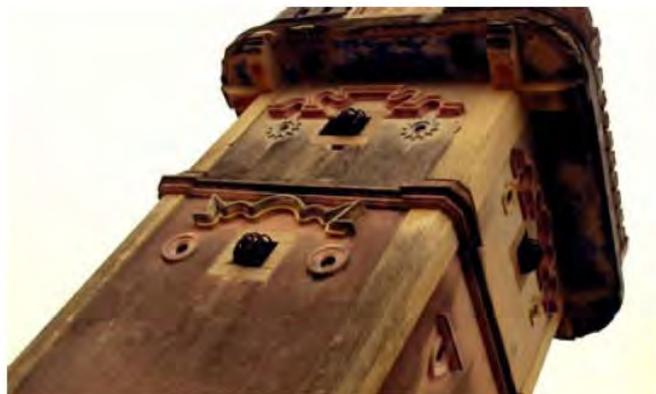
說明：得月樓外觀修復前。

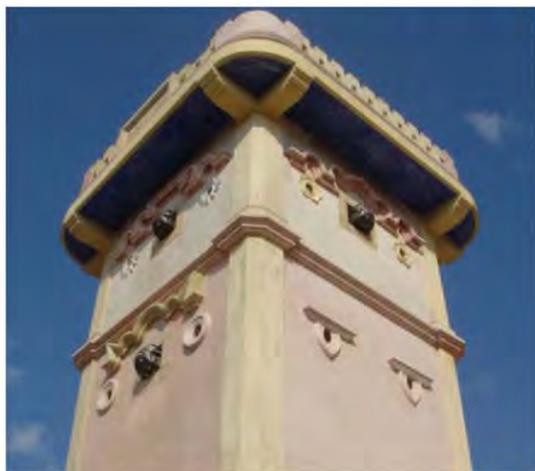
說明：得月樓外觀修復後。

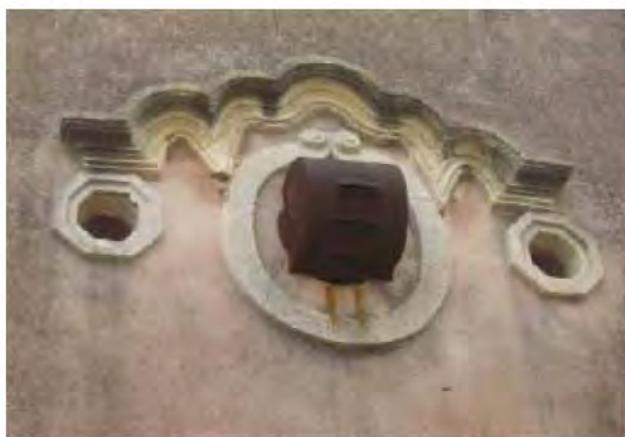
說明：得月樓外觀裝飾修復前。

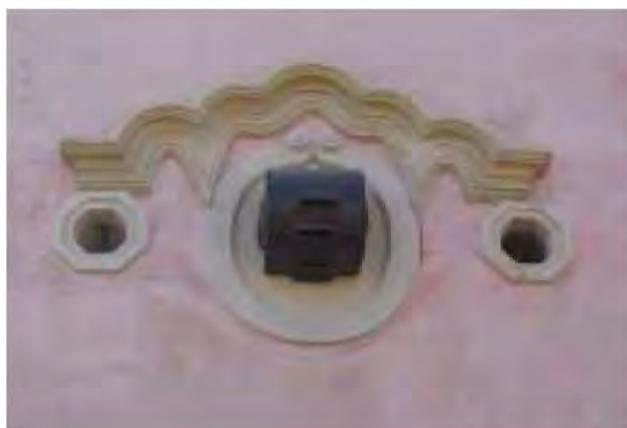
說明：得月樓外觀裝飾修復後。

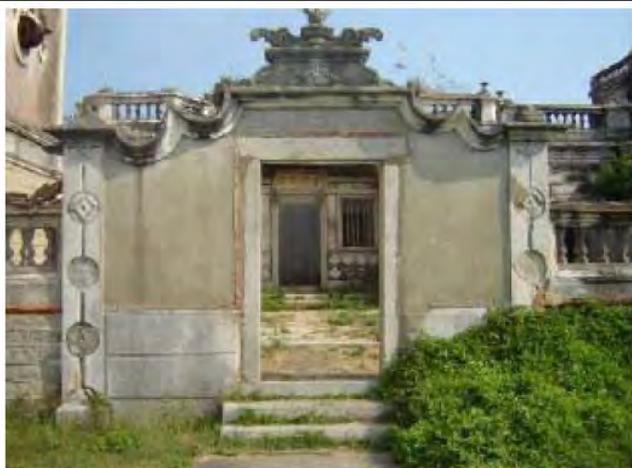
說明：外牆外觀修復前。

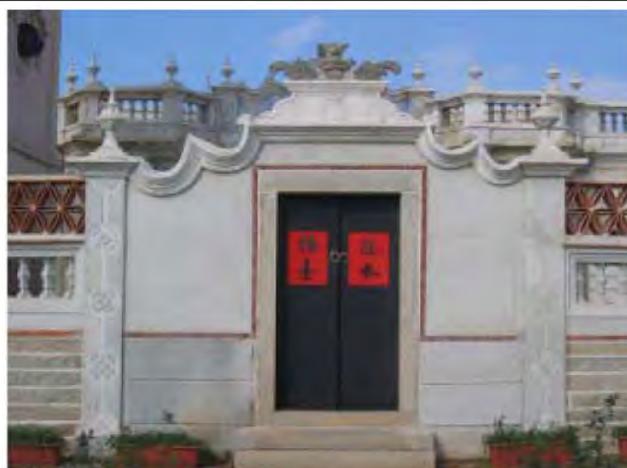
說明：外牆外觀修復後。

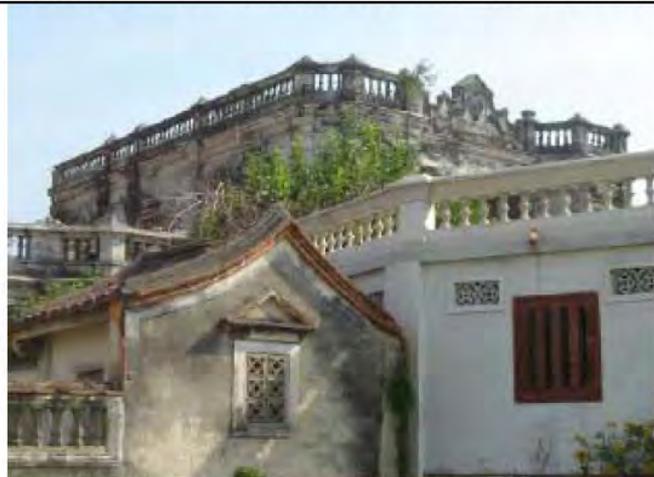
說明：洋樓外觀修復前。

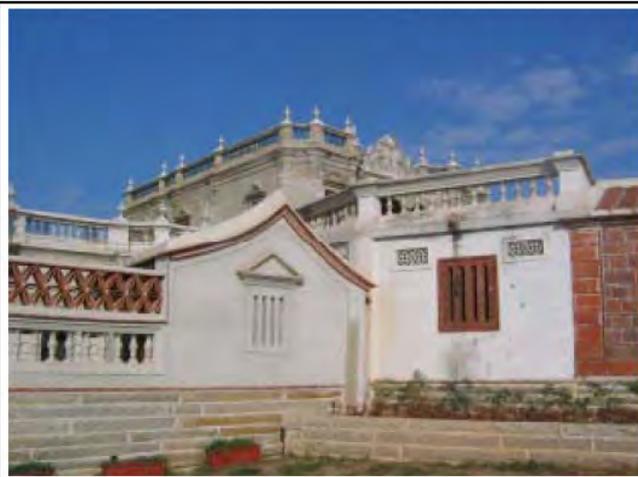
說明：洋樓外觀修復後。

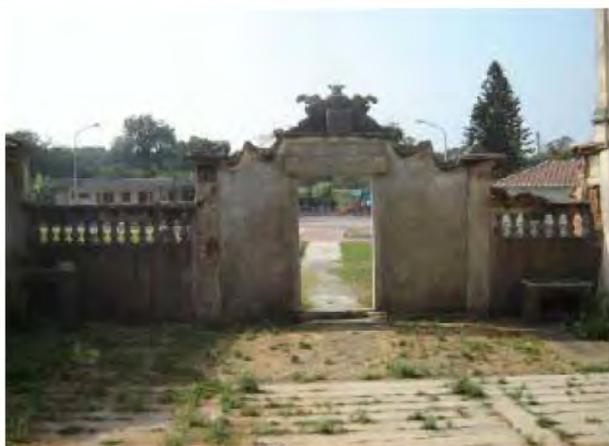
說明：內埕深井修復前。

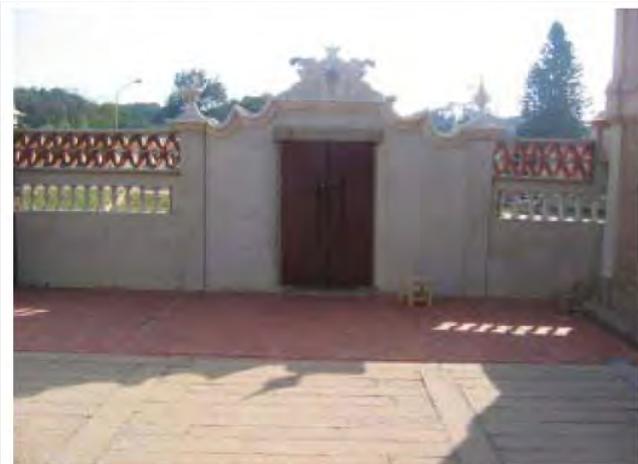
說明：內埕深井修復後。

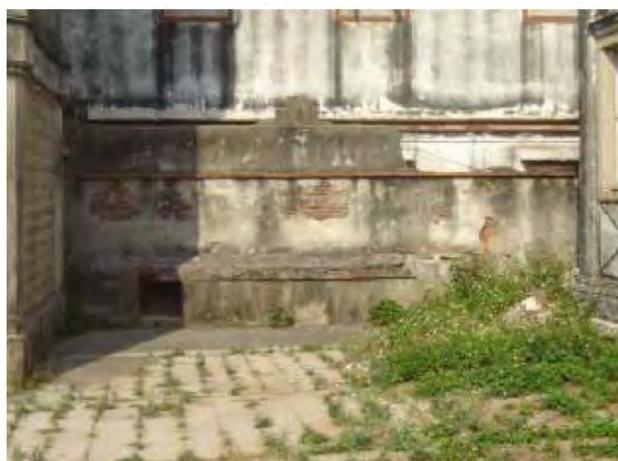
說明：圍牆完成前。

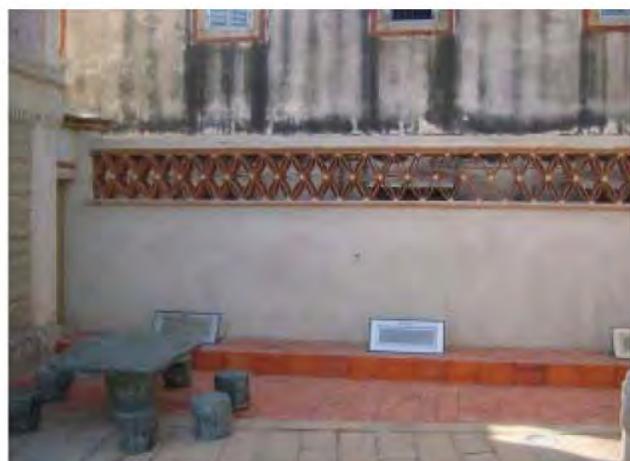
說明：圍牆完成後。

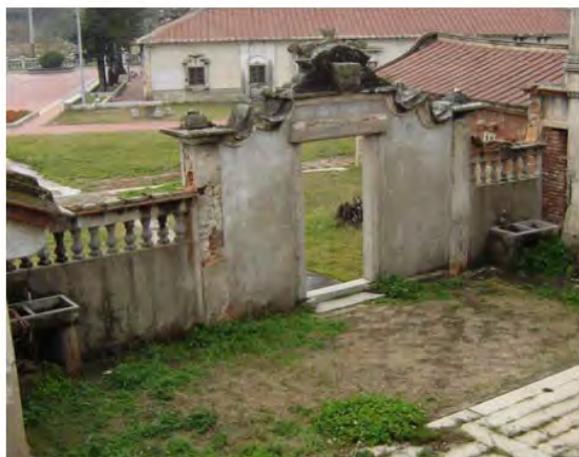
說明：圍牆完成前。

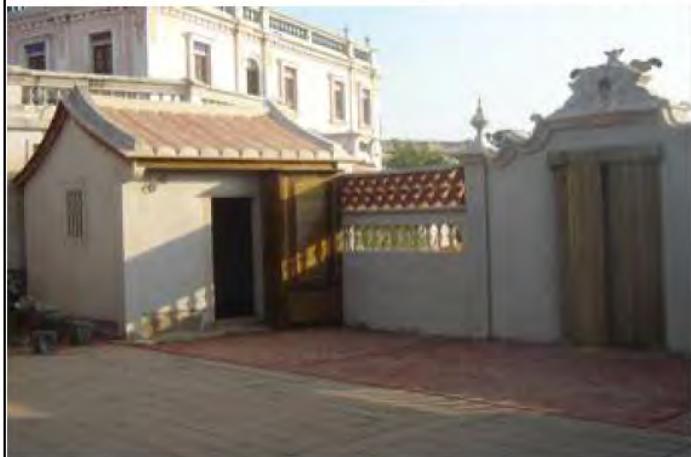
說明：圍牆完成後。

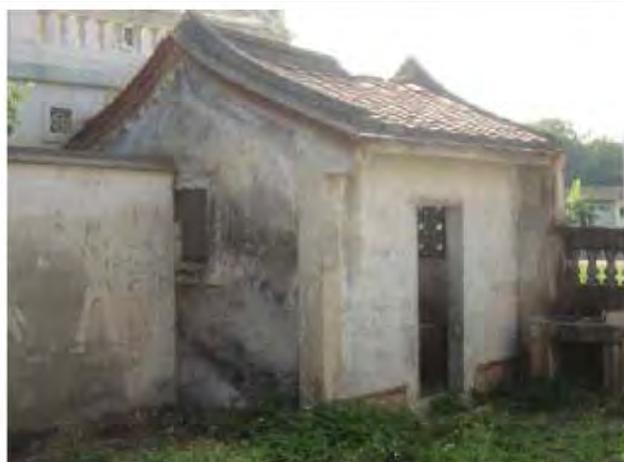
說明：洋樓前房修復前。

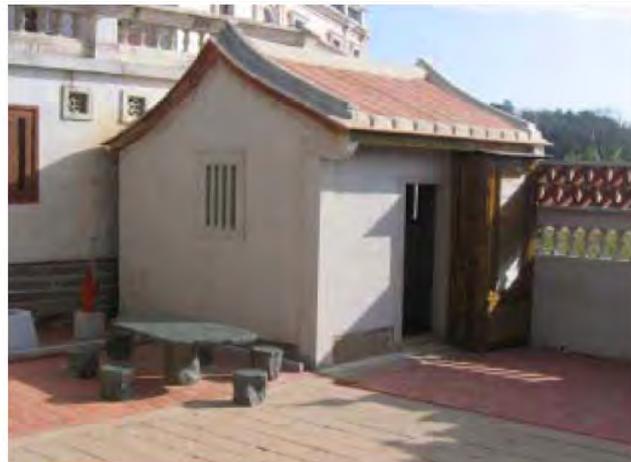
說明：洋樓前房修復後。

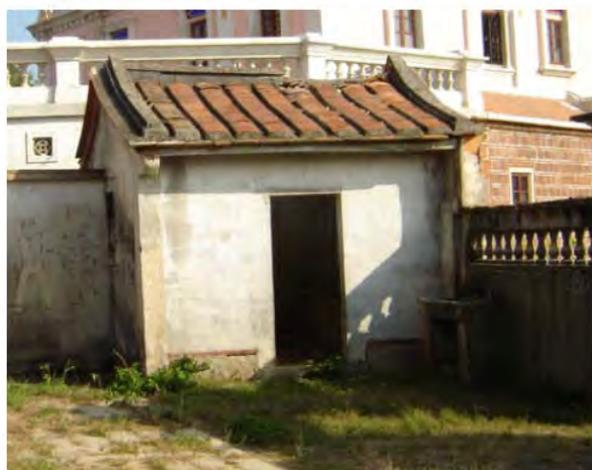
說明：洋樓前房修補前。

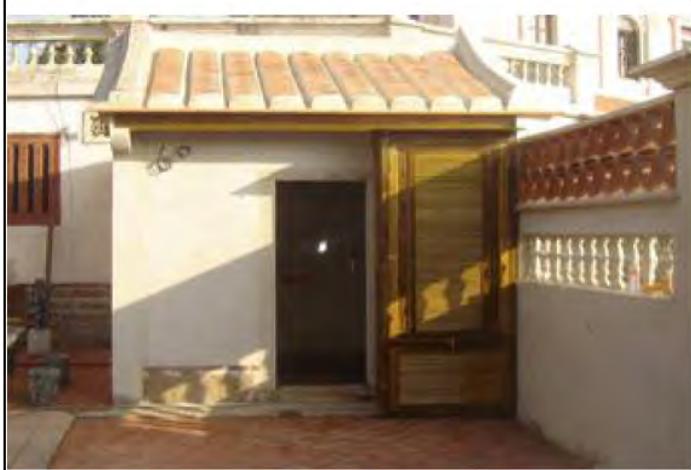
說明：洋樓前房修補後。

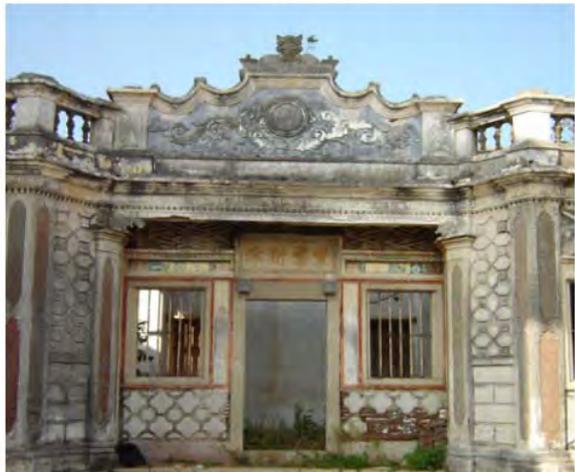
說明：正立面修復前。

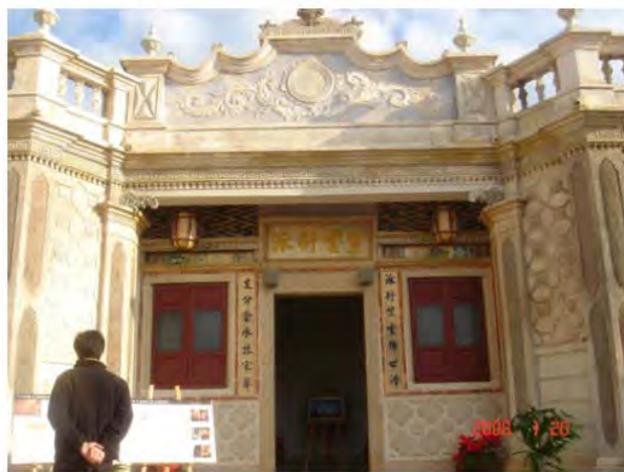
說明：正立面修復後。

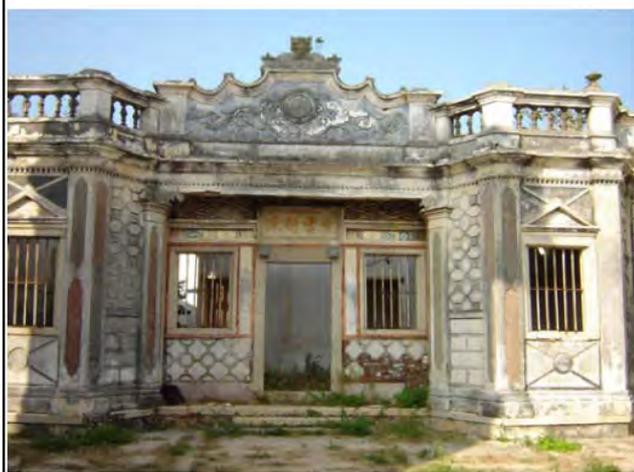
說明：假樓正立面修復完成前。

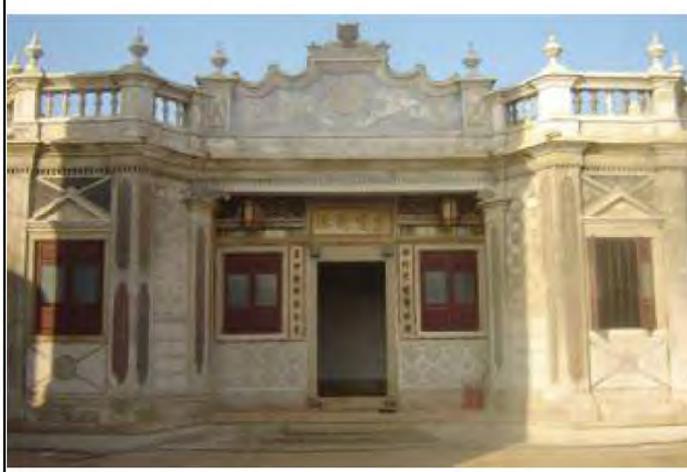
說明：假樓正立面修復完成後。

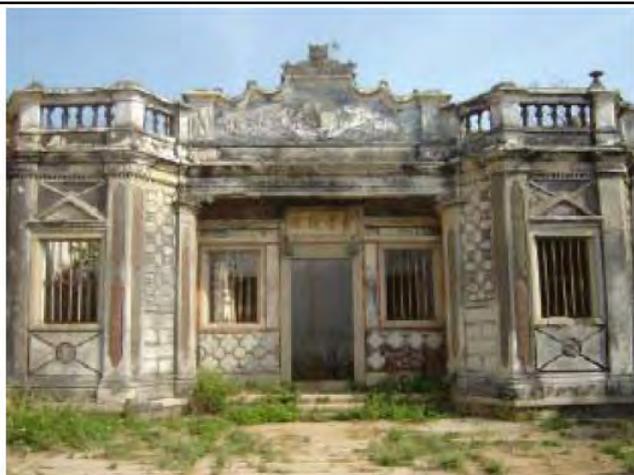
說明：假樓及洋樓正立面完成前。

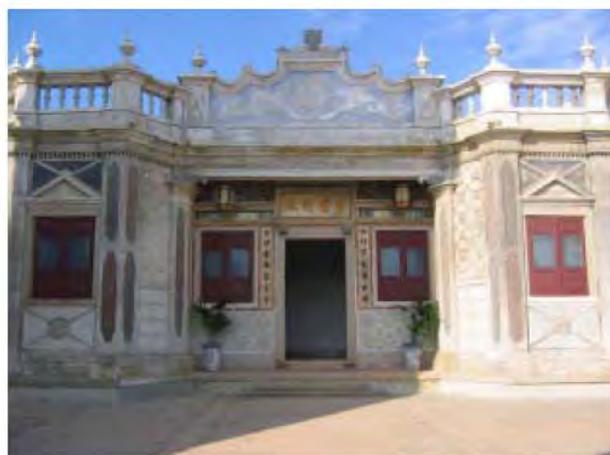
說明：假樓及洋樓正立面完成後。

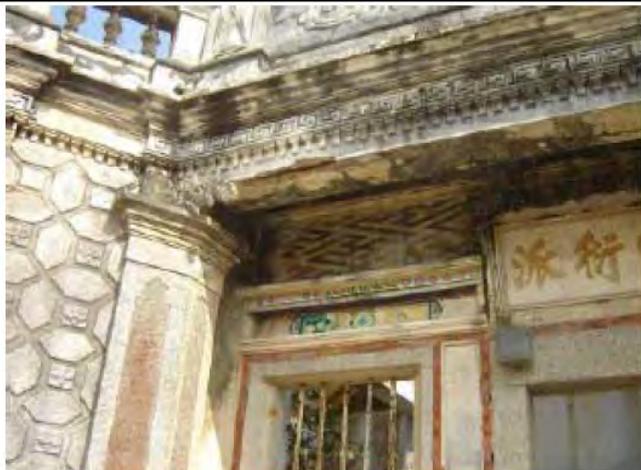
說明：洋樓外牆修復前。

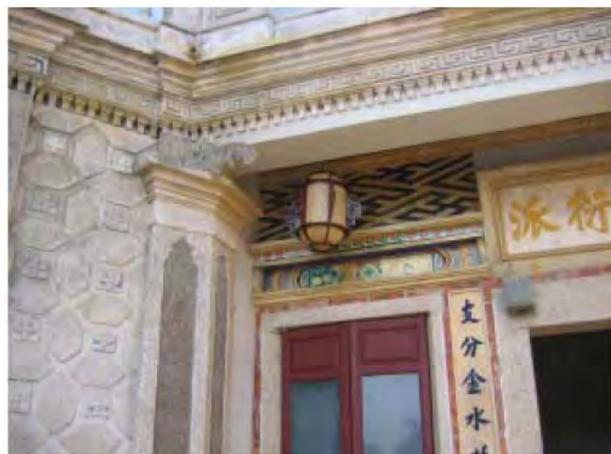
說明：洋樓外牆修復後。

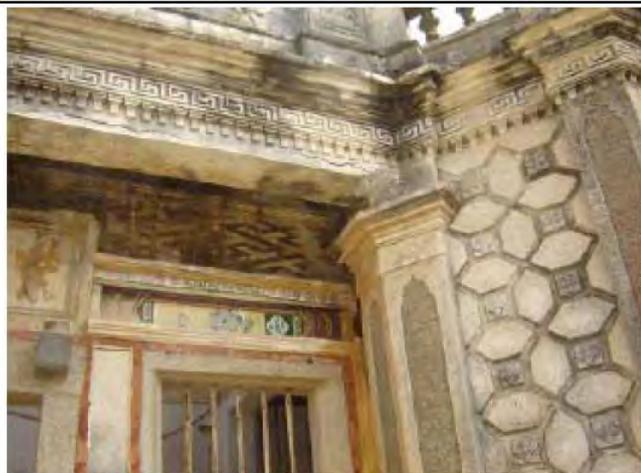
說明：洋樓外牆修復前。

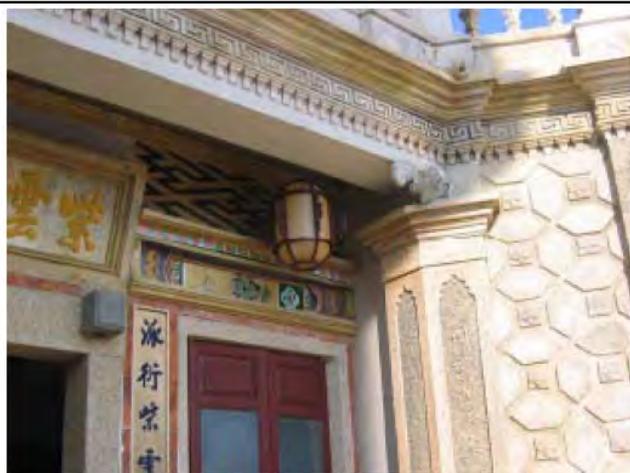
說明：洋樓外牆修復後。

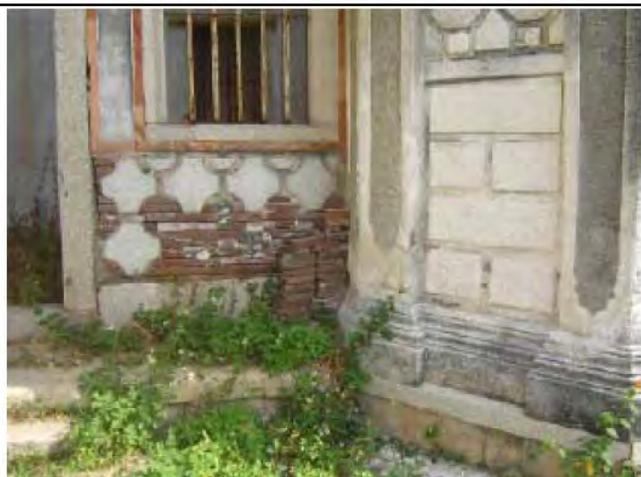
說明：洋樓外牆修復前。

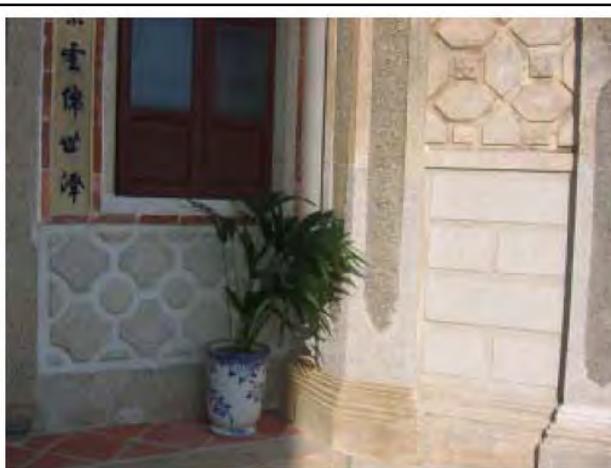
說明：洋樓外牆修復後。

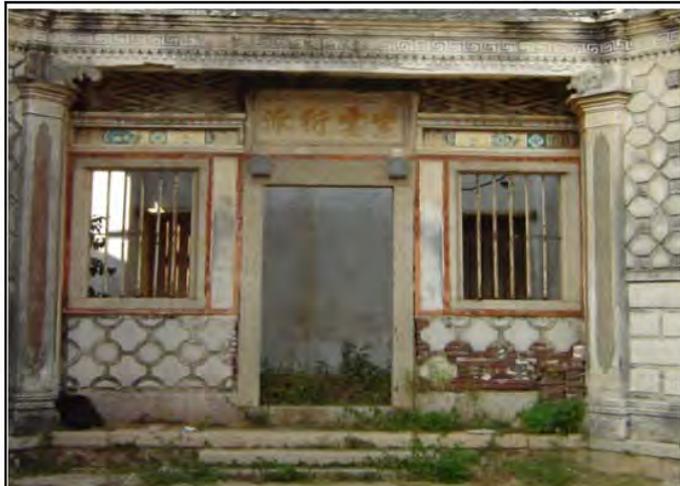
說明：洋樓屋面完成前。

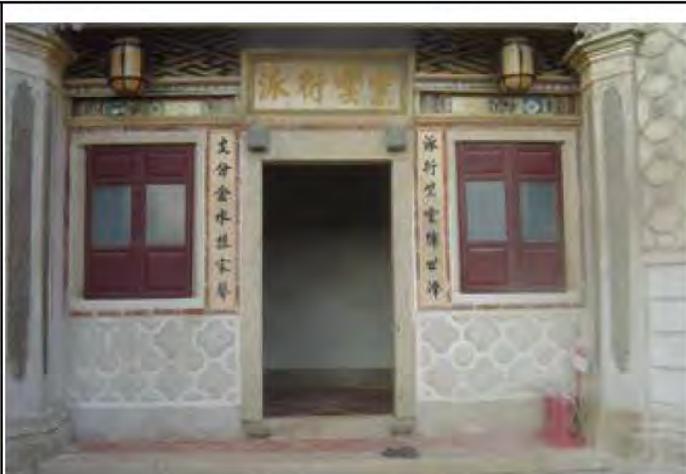
說明：洋樓屋面完成後。

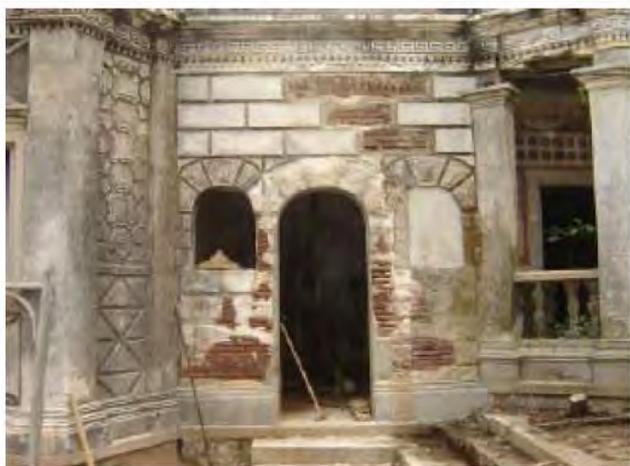
說明：外牆磚面修復前。

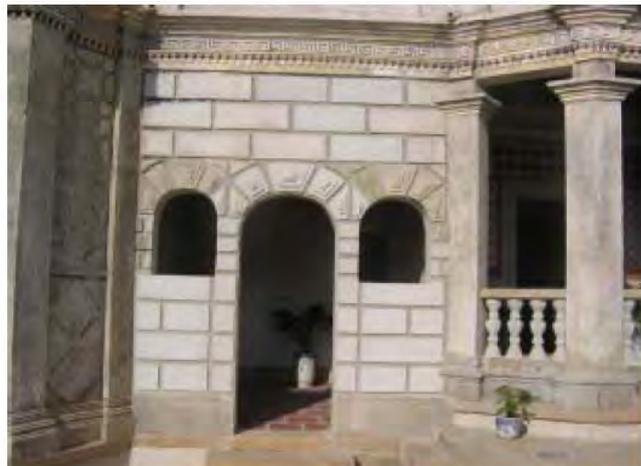
說明：外牆磚面修復後。

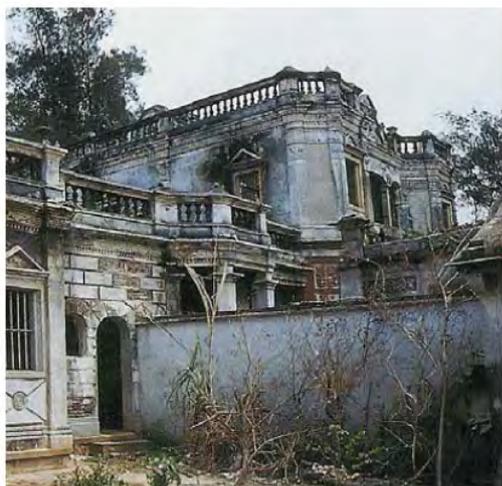
說明：。側邊圍牆拆除修復前

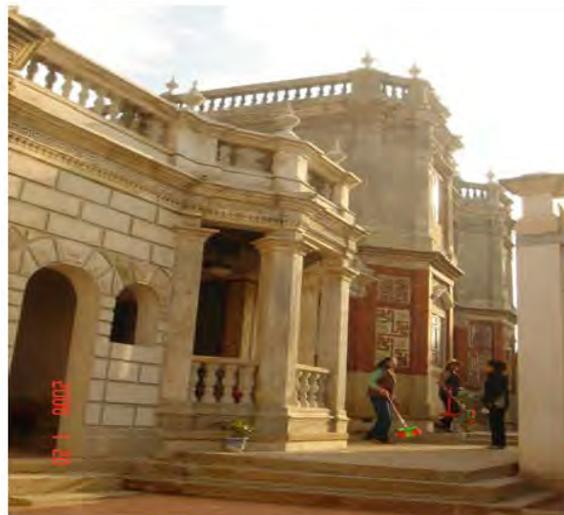
說明：側邊圍牆拆除修復後。

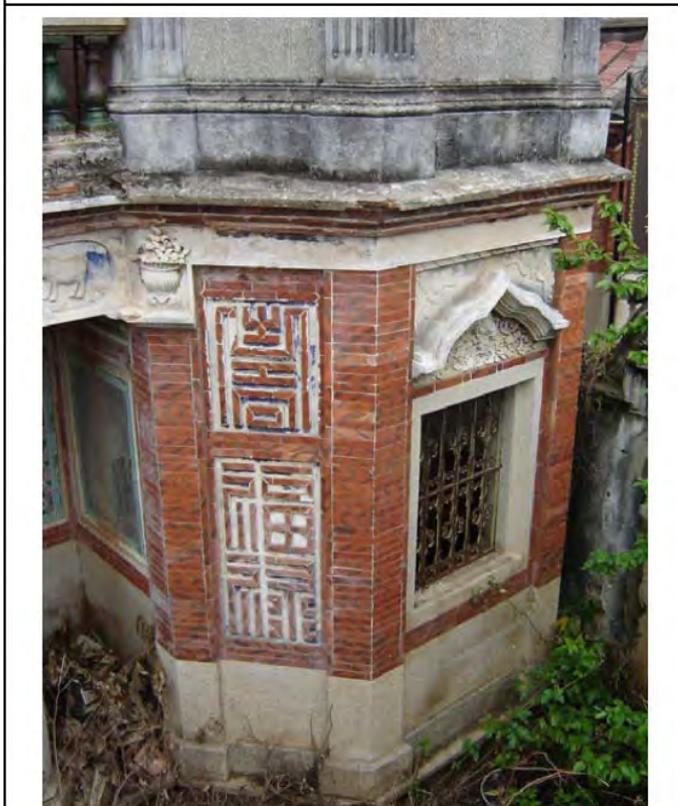
說明：外牆及窗戶修復前。

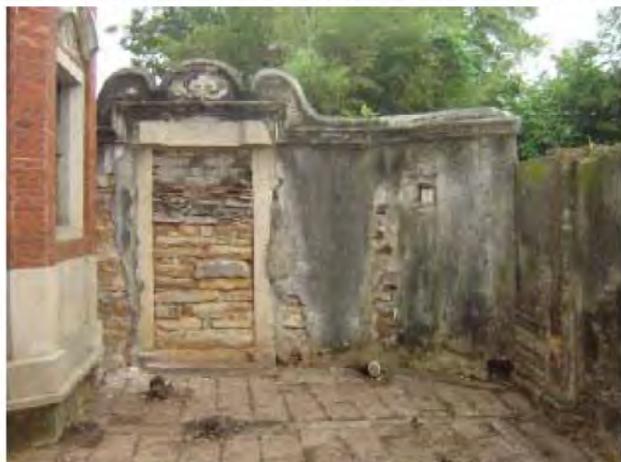
說明：洋樓側門圍牆修復前。

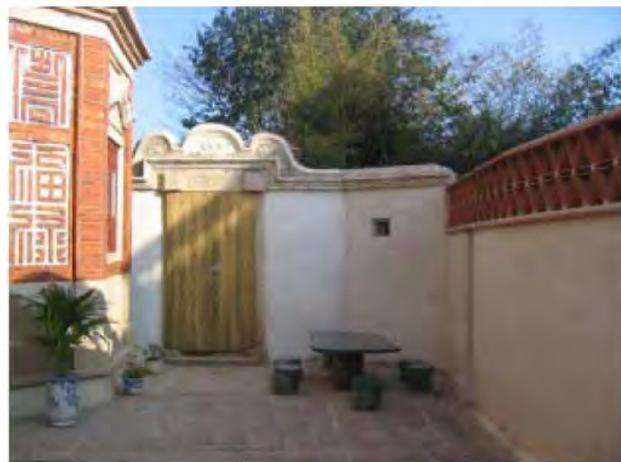
說明：洋樓側門圍牆修復後。

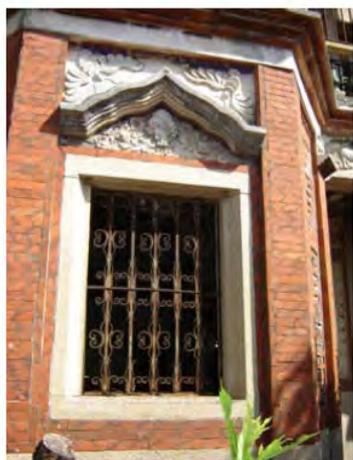
說明：窗戶整修前。

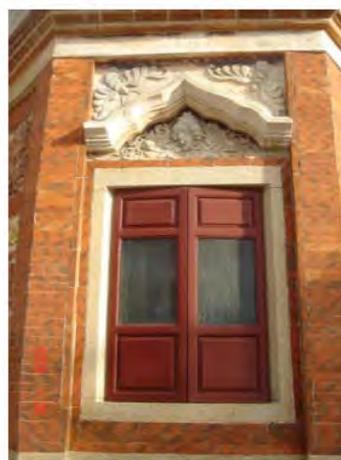
說明：窗戶整修後。

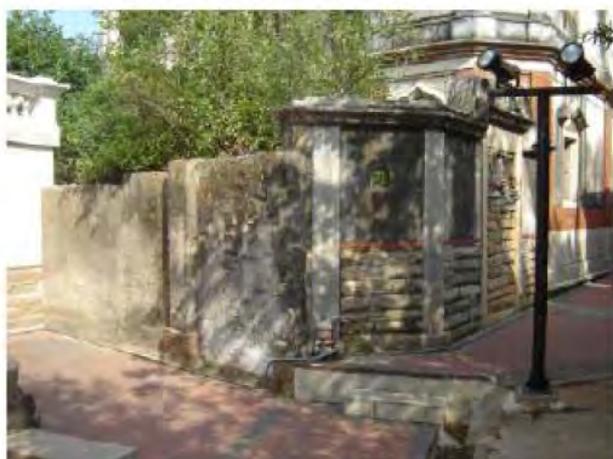
說明：洋樓正立面完成前。

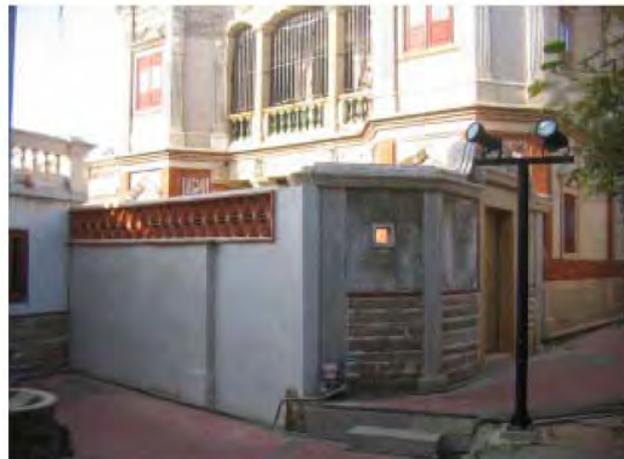
說明：洋樓正立面完成後。

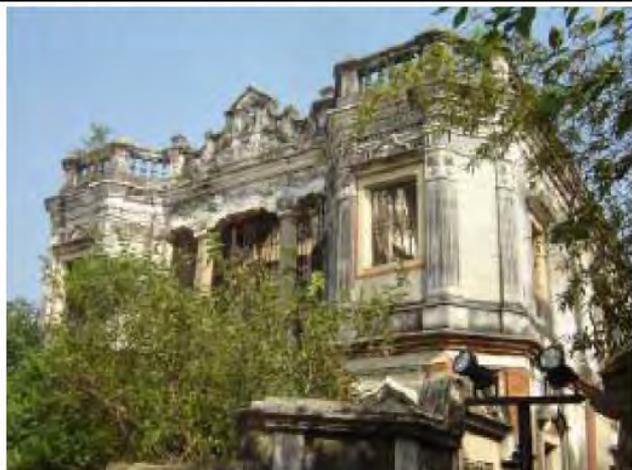
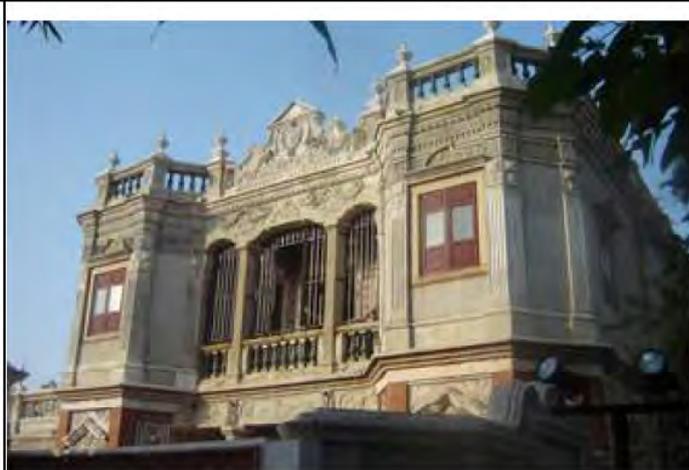
說明：洋樓正立面完成。

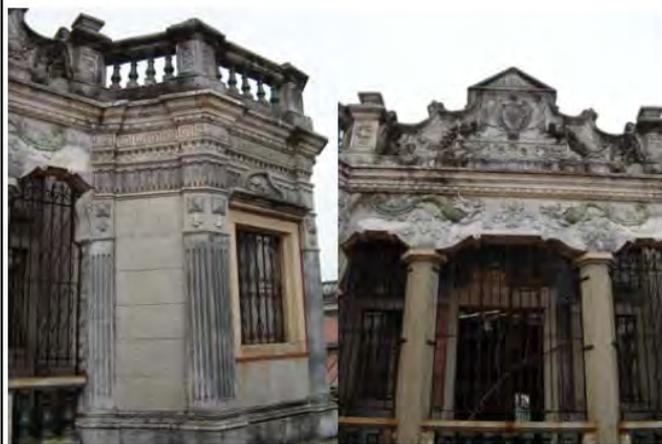
說明：假樓及洋樓正立面完成前。

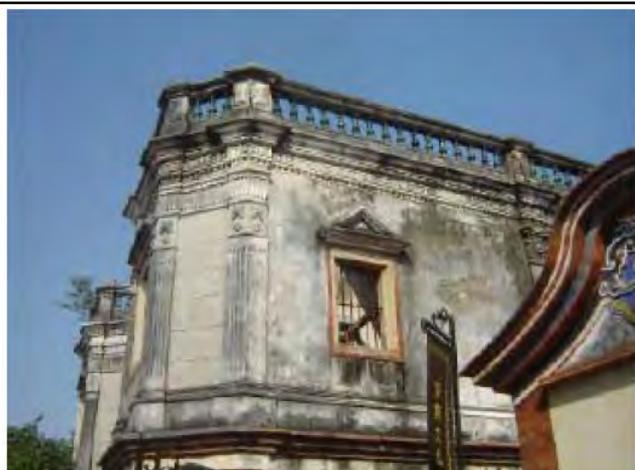
說明：假樓正廳正立面完成前。

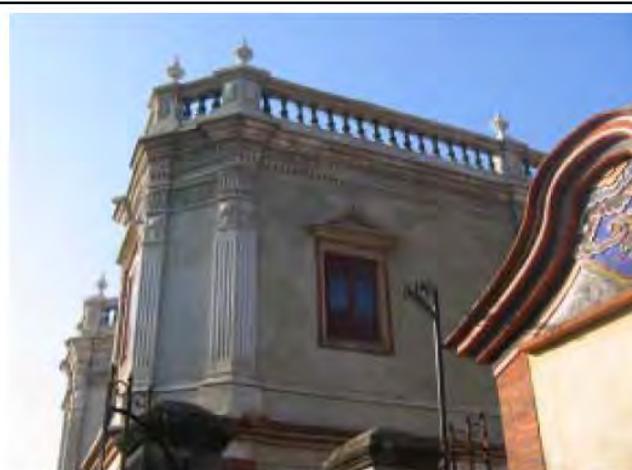
說明：假樓正廳正立面完成後。

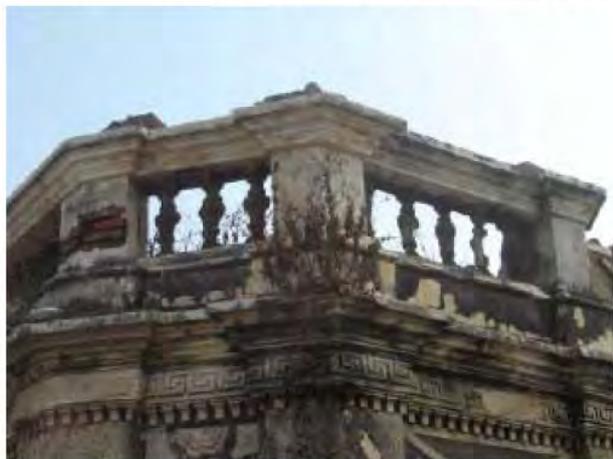
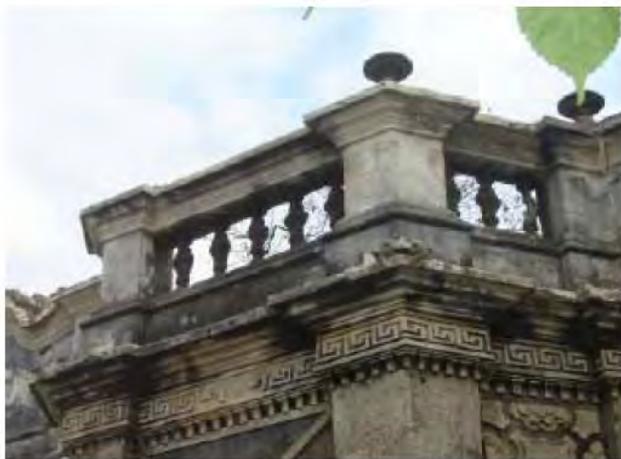
說明：洋樓柵欄修復前。

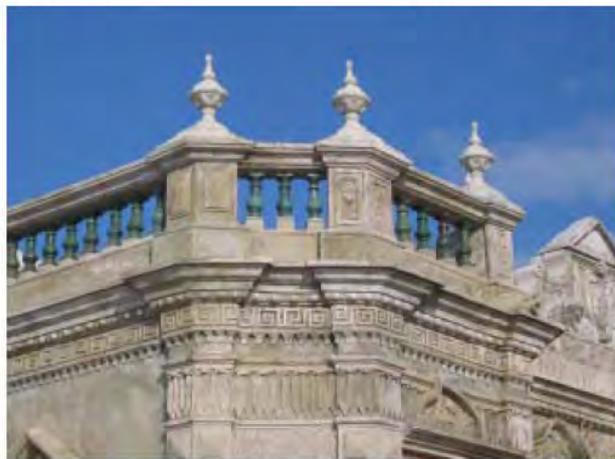
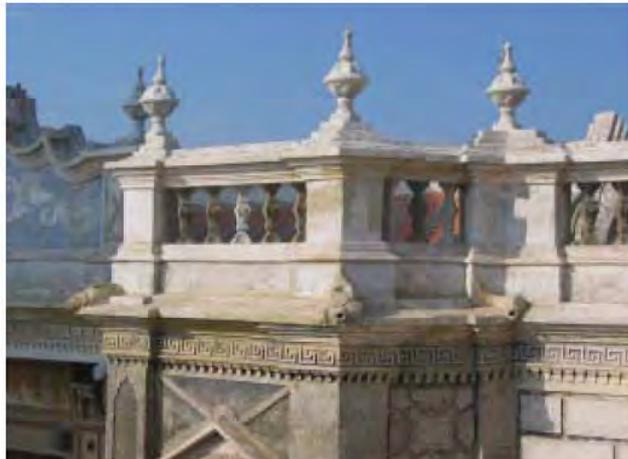
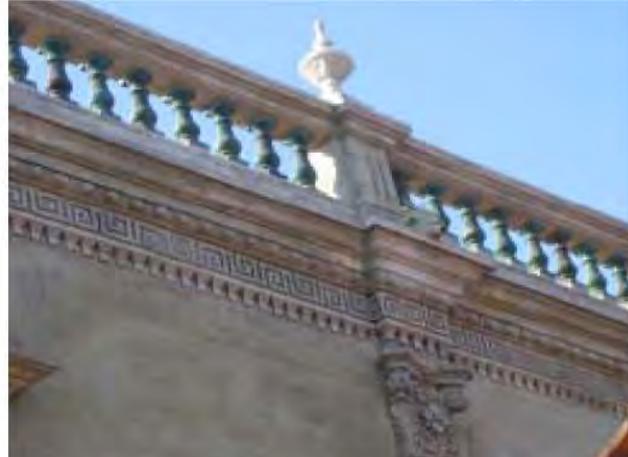
說明：洋樓柵欄修復後。

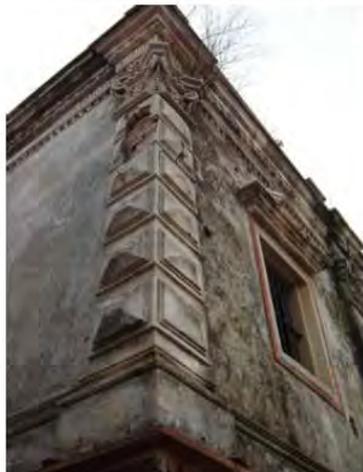
說明：洋樓立面完成前。

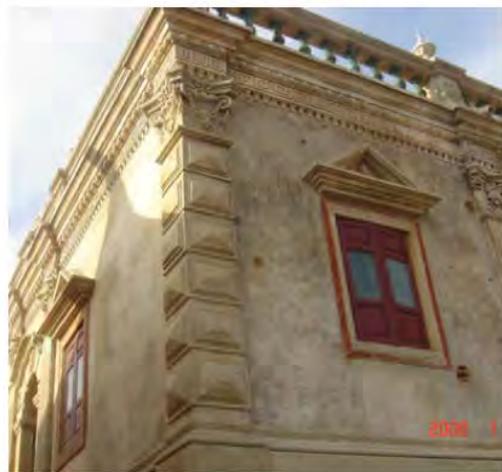
說明：洋樓立面完成後。

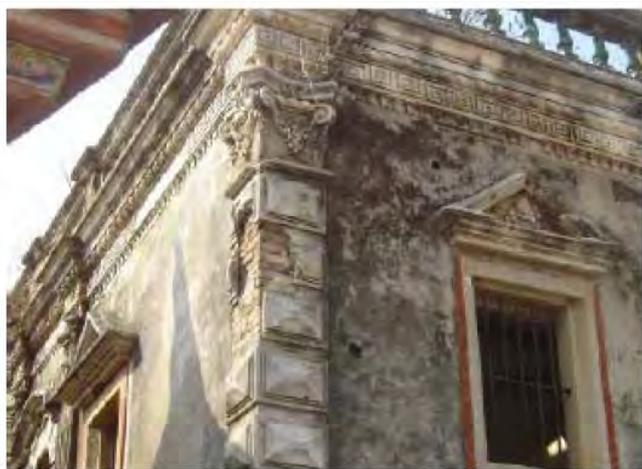
說明：左後柱整理完成前。

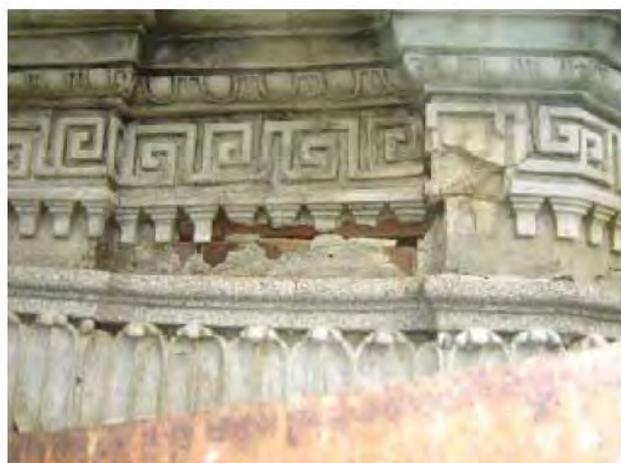
說明：泥塑線腳修復前。

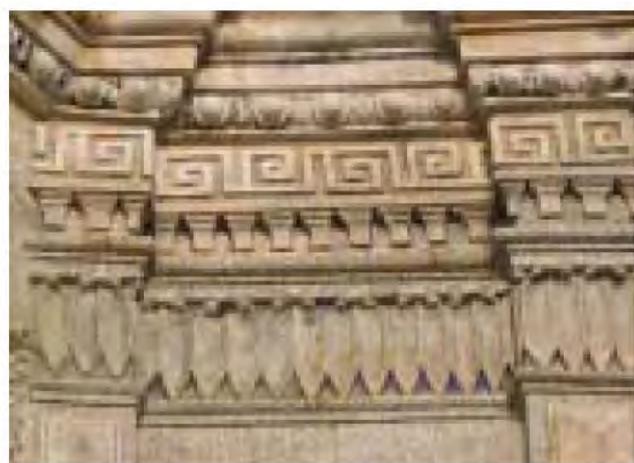
說明：泥塑線腳修復後。

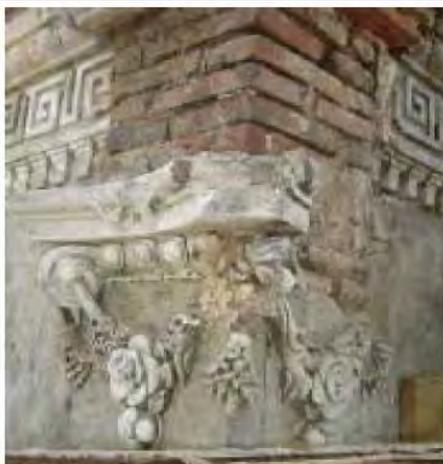
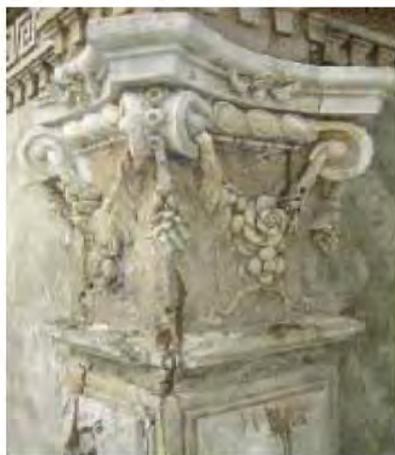
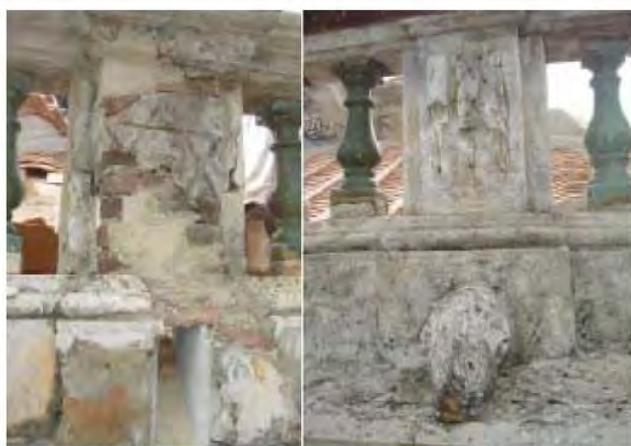
說明：屋頂雕塑修復前。

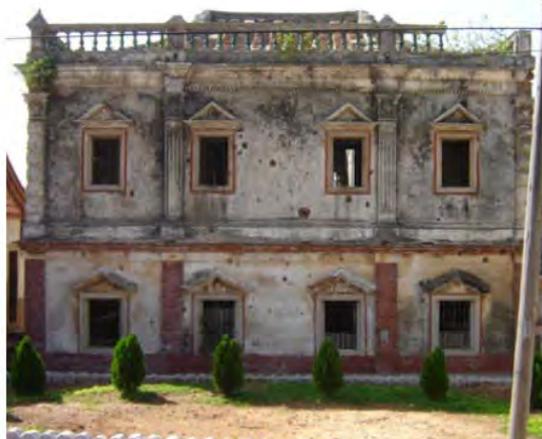
說明：洋樓背面外牆修復前。

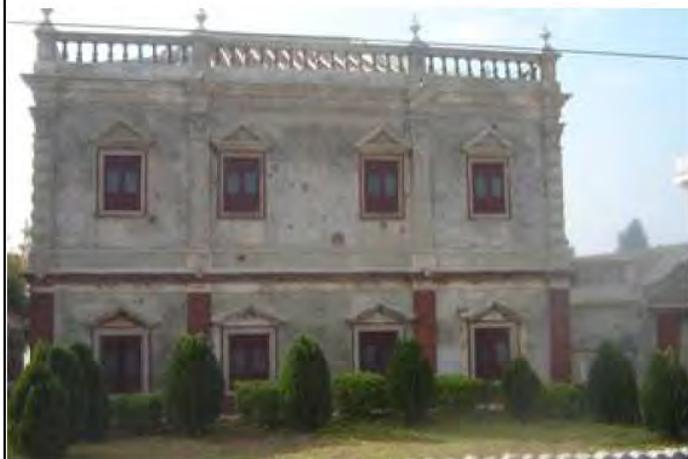
說明：洋樓背面外牆修復後。

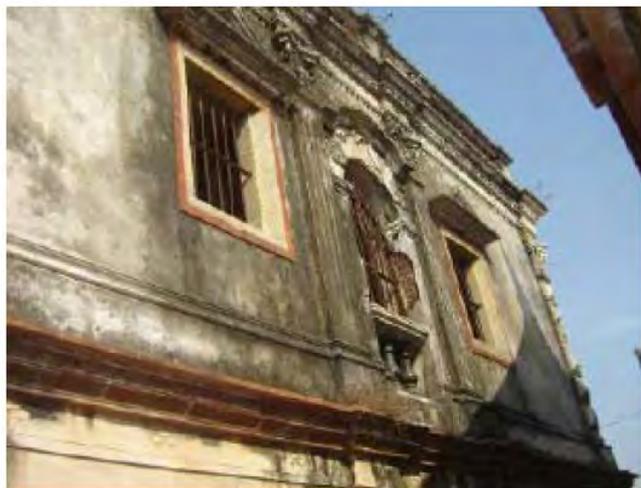
說明：洋樓側面外牆修復前。

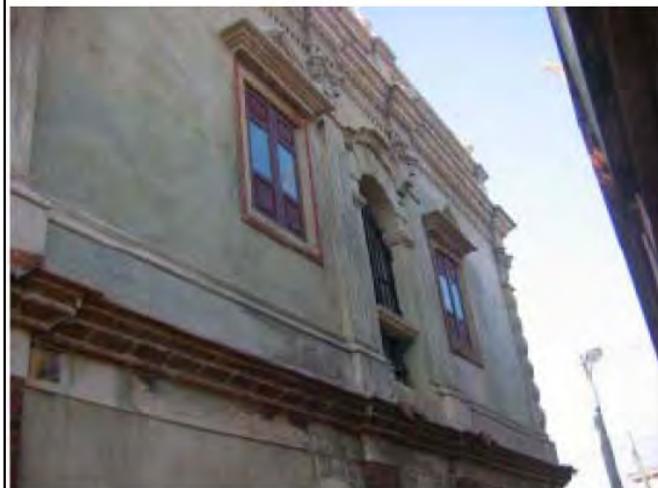
說明：洋樓側面外牆修復後。

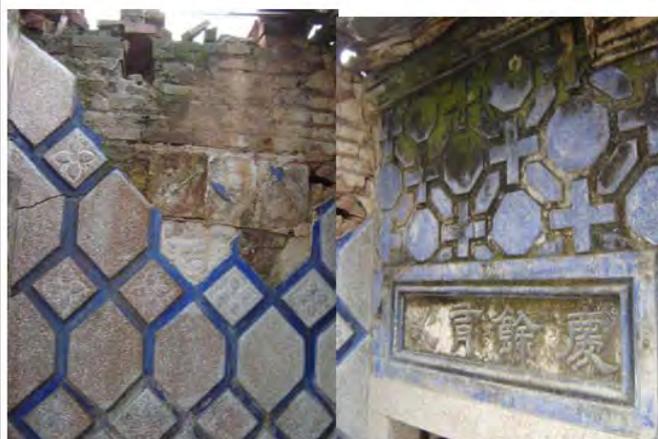
說明：壁堵彩繪修復前。

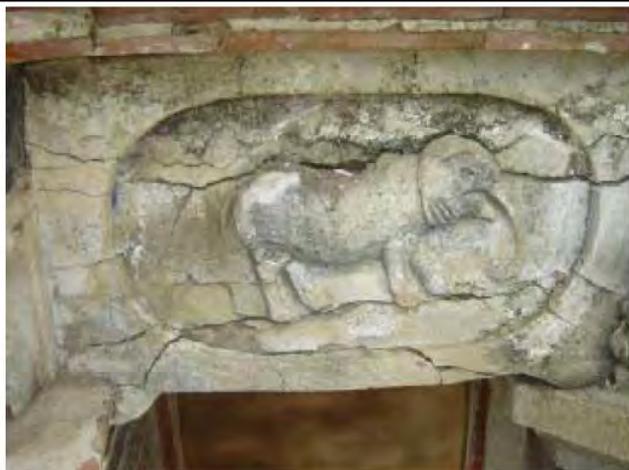
說明：泥飾雕塑修復前。

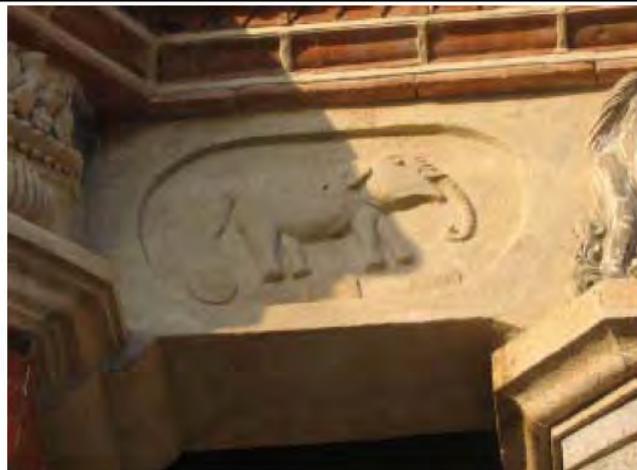
說明：泥飾雕塑修復後。

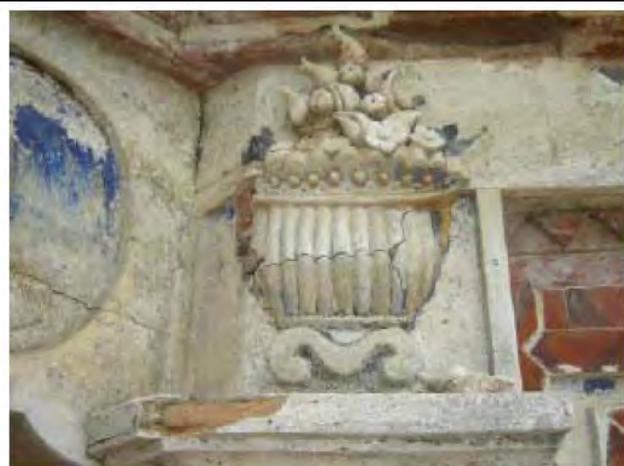
說明：泥飾雕塑修復前。

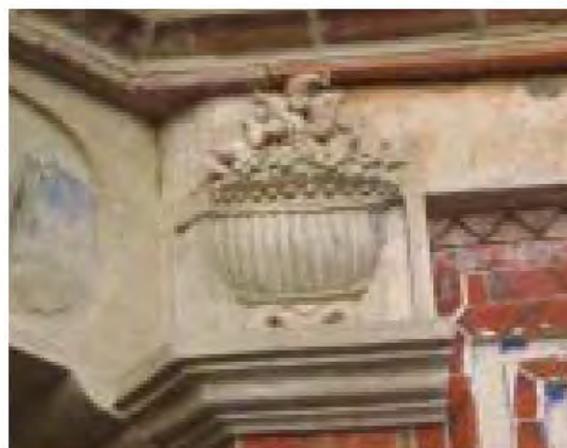
說明：泥飾雕塑修復後。

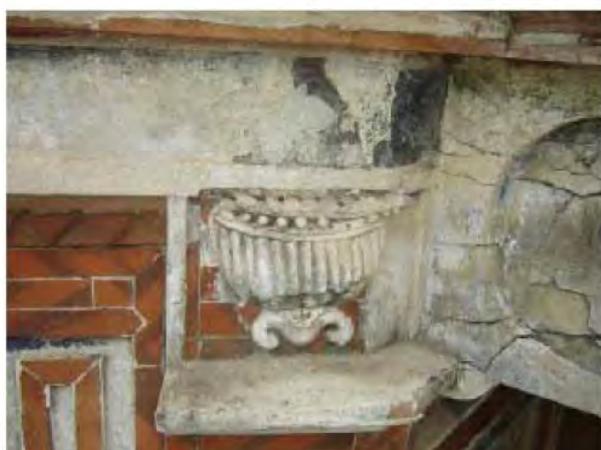
說明：泥飾雕塑修復前。

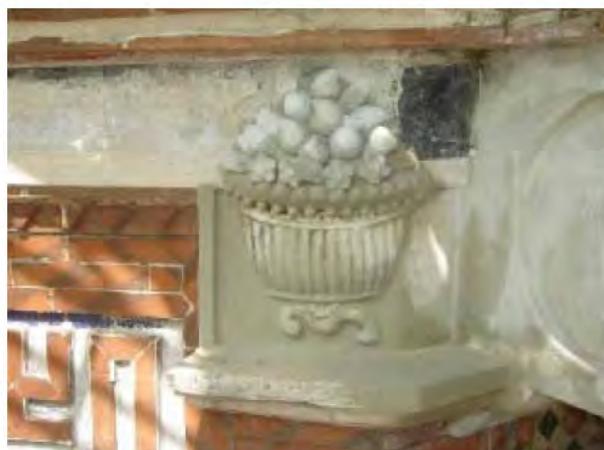
說明：泥飾雕塑修復後。

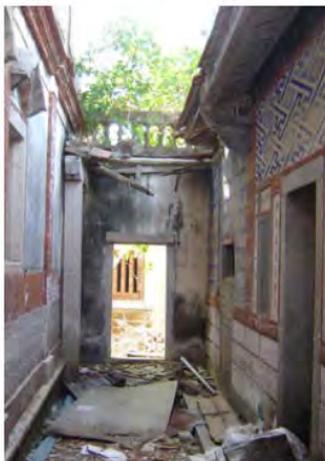
說明：過水廊修復前。

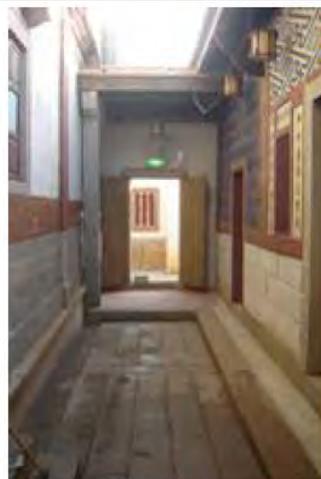
說明：水廊修復後。

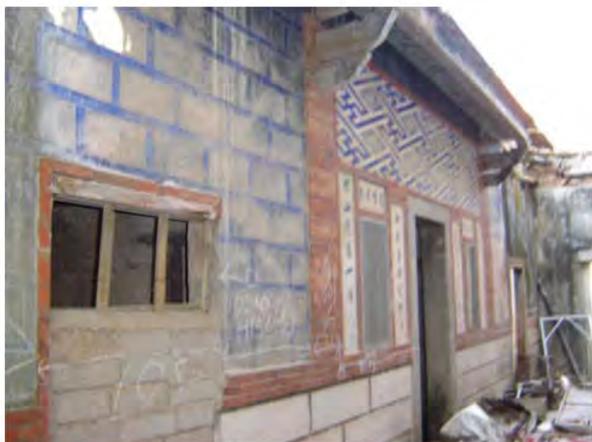
說明：護龍正立面整理完成前。
