金門傳統建築修復工作紀錄

以前水頭得月樓及黃輝煌洋樓修復工作紀錄報告書為例

工程名稱：前水頭得月樓及黃輝煌洋樓修護工程

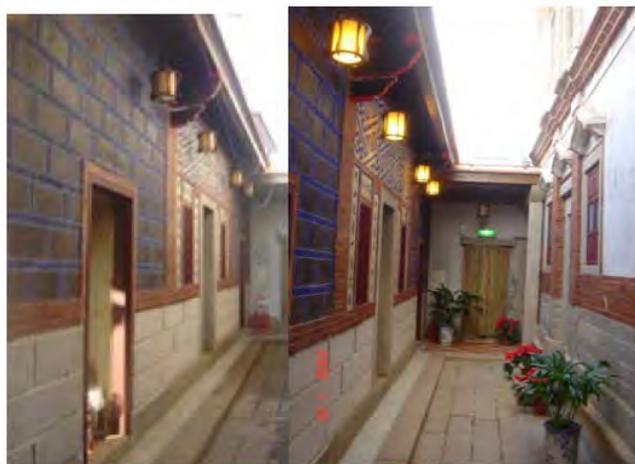
說明：護龍正立面整理完成後。

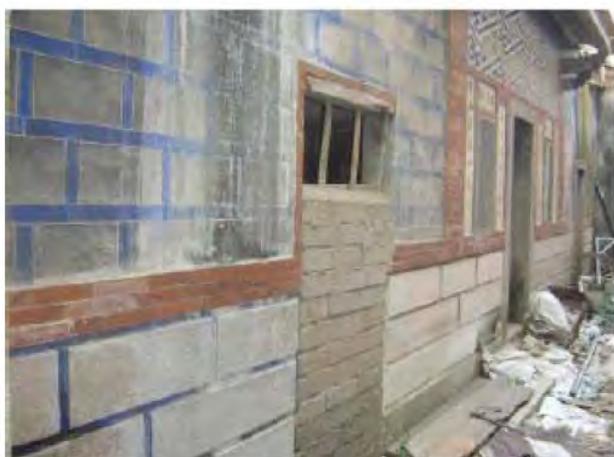
說明：前廊口正立面完成前。

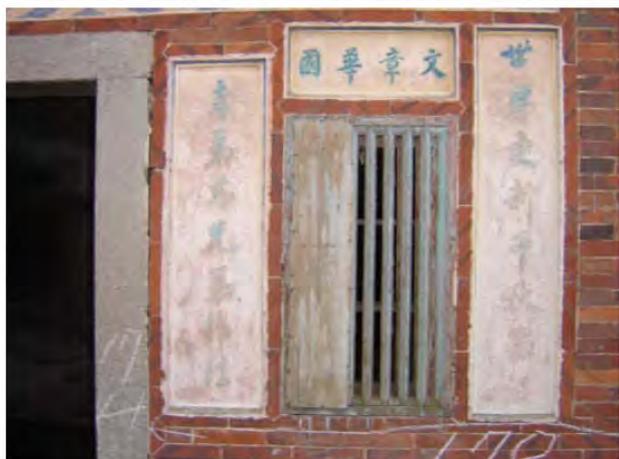
說明：馬鼻窗修復前。

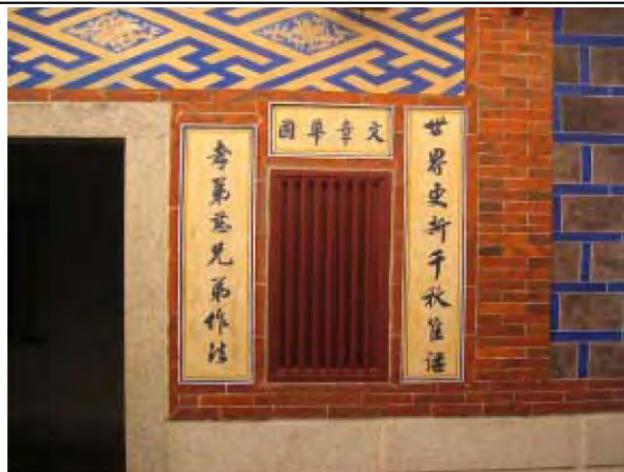
說明：馬鼻窗修復後。

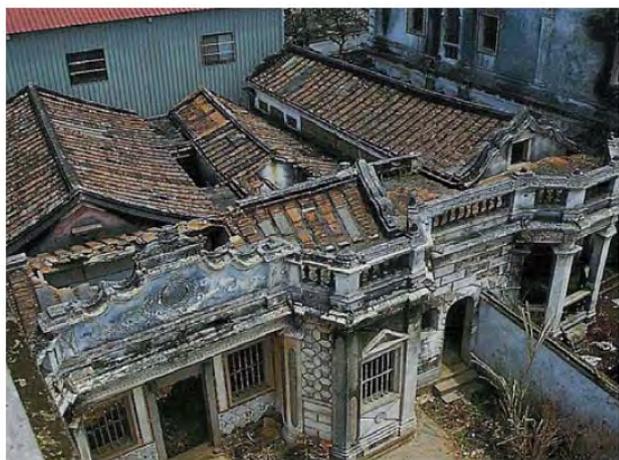
說明：洋樓屋頂修復前。

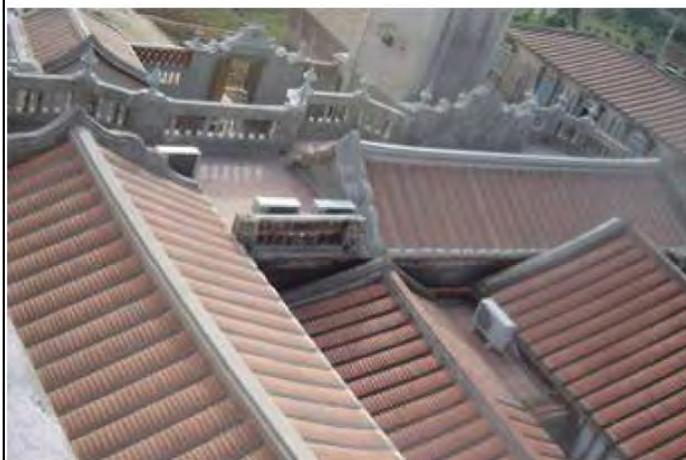
說明：洋樓屋頂修復後。

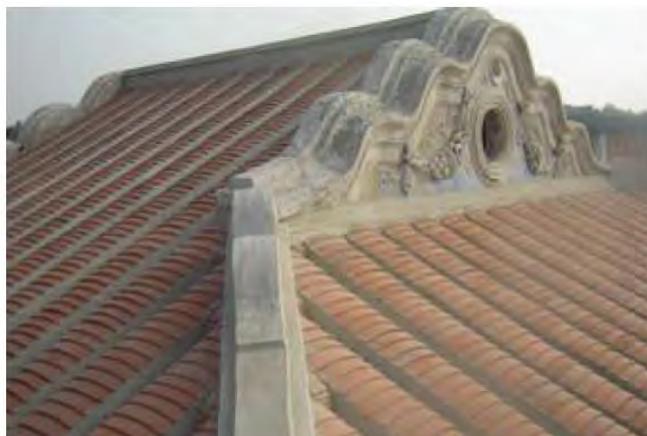
說明：山牆修復後。

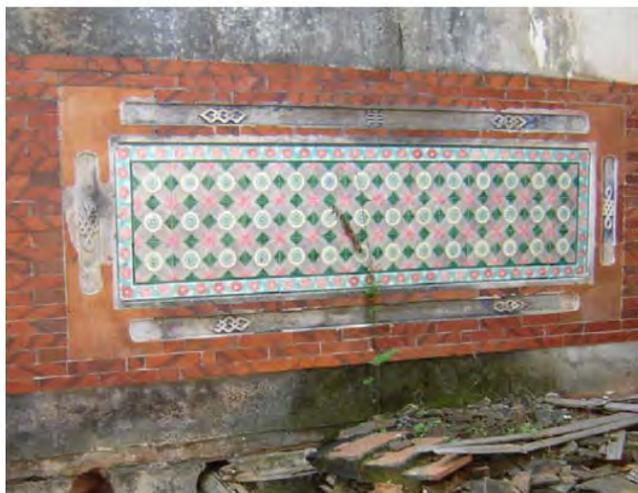
說明：彩繪磁磚整修前。

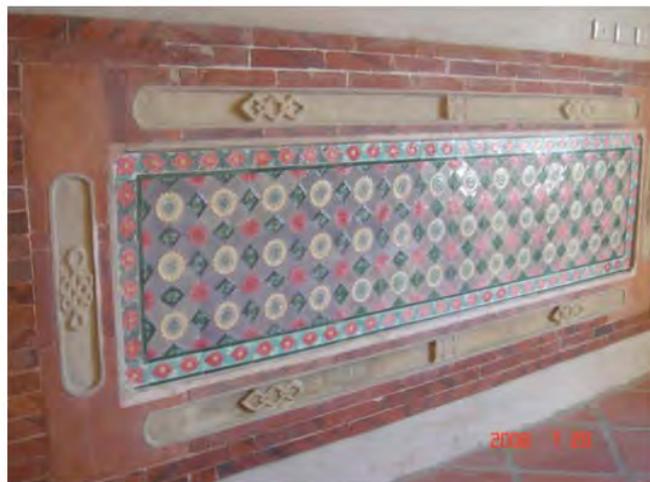
說明：彩繪磁磚整修後。

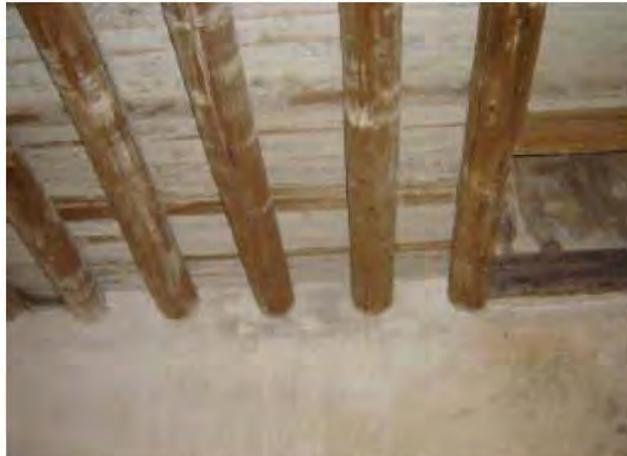
說明：楹樑檐板整修後。

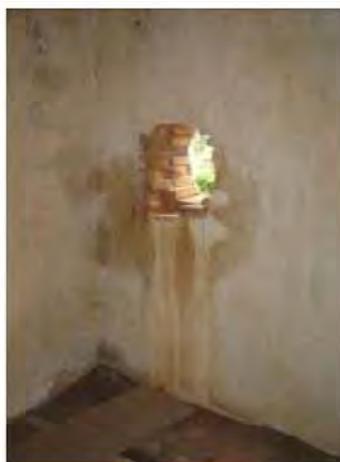
說明：牆面整修前。

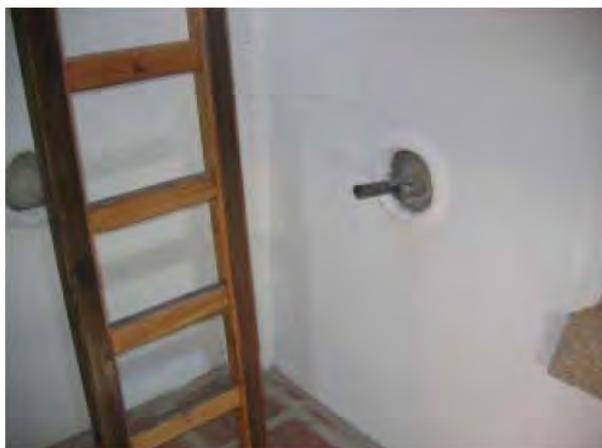
說明：牆面整修後。

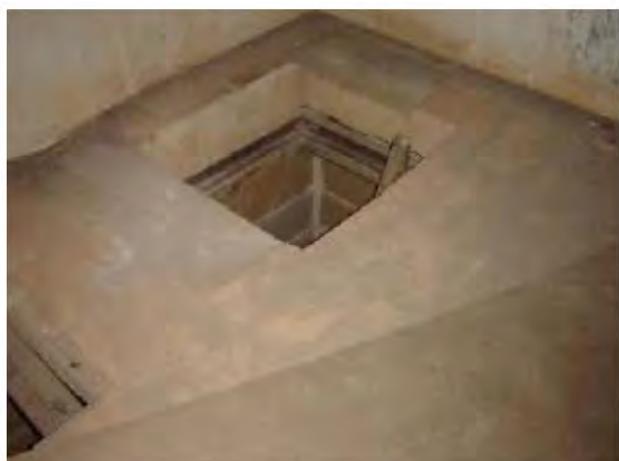
說明：塔樓內部整修前。

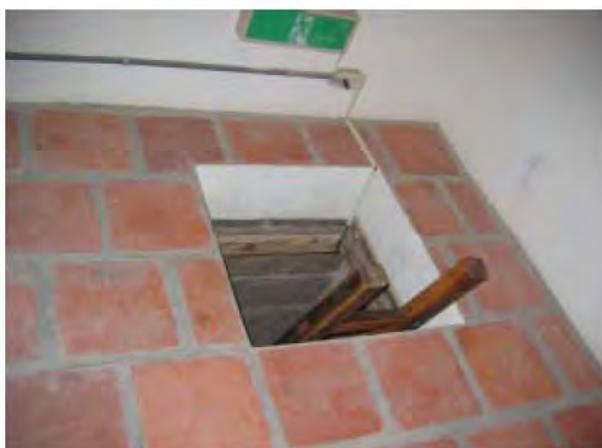
說明：塔樓內部整修後。

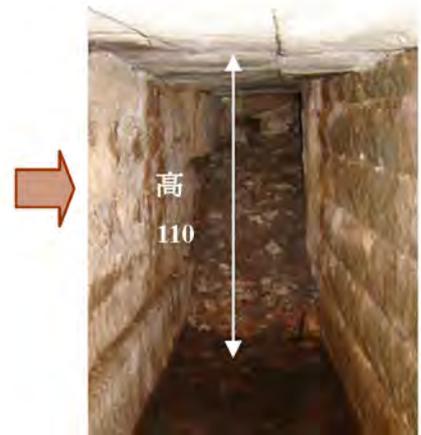
▲圖 4-5 坑道內部現況—土堆及積水

坑道內部土堆中，發現夾雜著許多「紅磚塊」及「板磚」碎片以及「洋灰塊」，部份洋灰並有銹鐵痕跡；因此，研判應為原有坑道頂版遭敲除而順勢棄入坑道內所致。

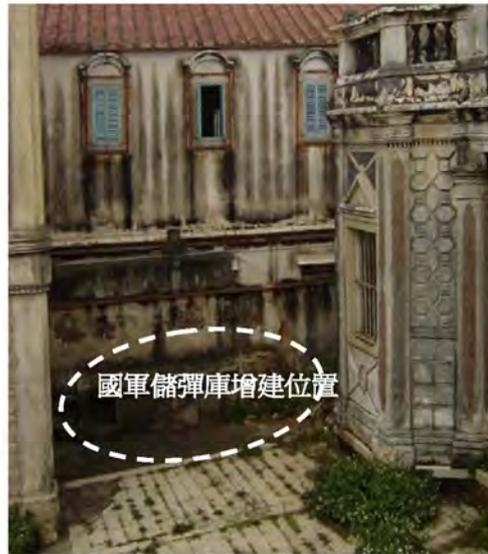
▲圖 4-6 民 36 年國軍增建儲彈

據了解民國三十六年間，國軍曾駐紮於此，因軍事需要採取局部變更構造。從坑道內土堆棄置的斜度研判，應於坑道動線之延伸線上方，為了增建儲彈庫而將殘破之坑道頂版敲除，順勢鏟入坑道內所堆置形成。

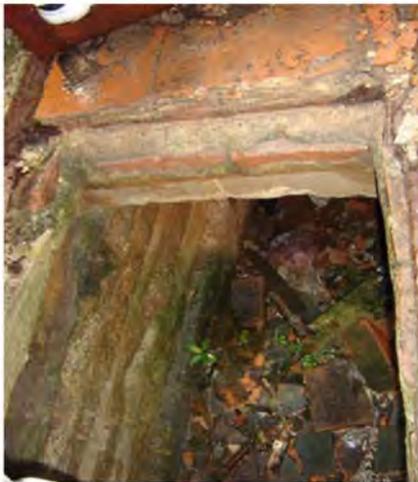
▲圖 4-7 從坑道入口看頂版構造

從坑道入口的照片中顯示，坑道頂版之斷面構造由下而上分別是：洋灰裹生鐵(RC)、灰泥砂漿、紅磚 12×21、灰泥砂漿、30×30 紅板磚。

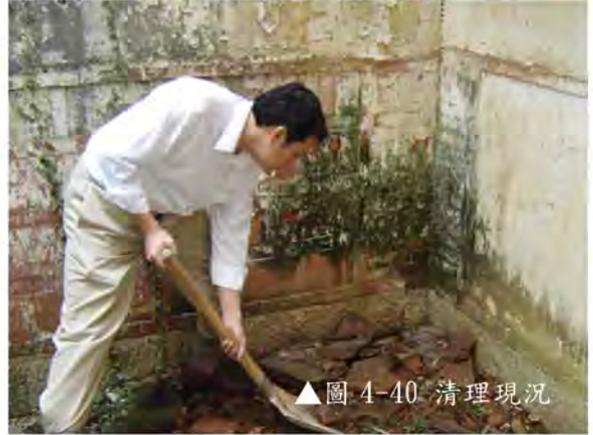
▲圖 4-40 清理現況

在進行「右前廂房」的表層清理後，發現地坪鋪面材，仍為完整紅板尺磚，並無期待中的坑道出入口；同時也敲擊地面，聽其聲響反應，也呈現實心構造的聲響。不過，並不意謂無坑道在此空間下方，因為也有可能為後來使用者，所填實覆蓋，因此仍待進一步挖掘探勘行動。

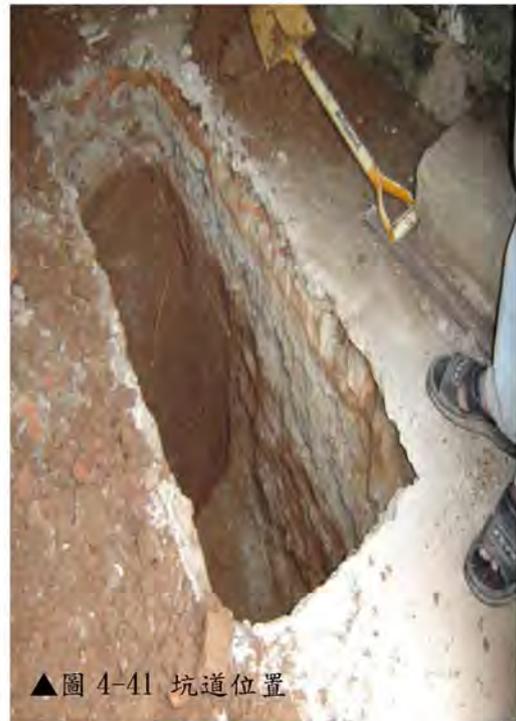
▲圖 4-41 坑道位置

位於兩棟洋樓間之「川房」，為地下坑道必經之處，因此採取橫截面試掘(即垂直坑道方向)，開挖深度以大於地樑之 80cm 為主。

開挖過程中，表層為後期施作粉刷，第二層亦為後期磚塊，第三層水泥達 40cm 也是後期建材，最後才是紅土層。為避免錯過坑道位置，向下挖掘深度達一公尺，卻仍未發現傳聞中的坑道頂板或牆體痕跡，難道傳聞中的坑道，真的只有十米長嗎？諸多種種，真的只是謠傳嗎？

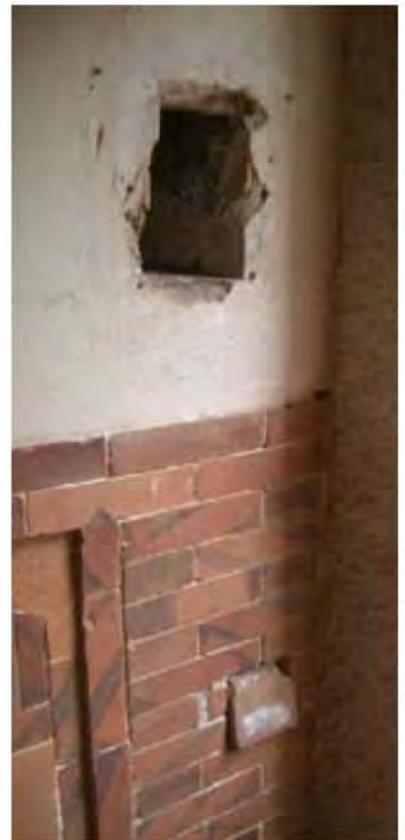
▲圖 4-47 橫擋木栓孔(後期加作)

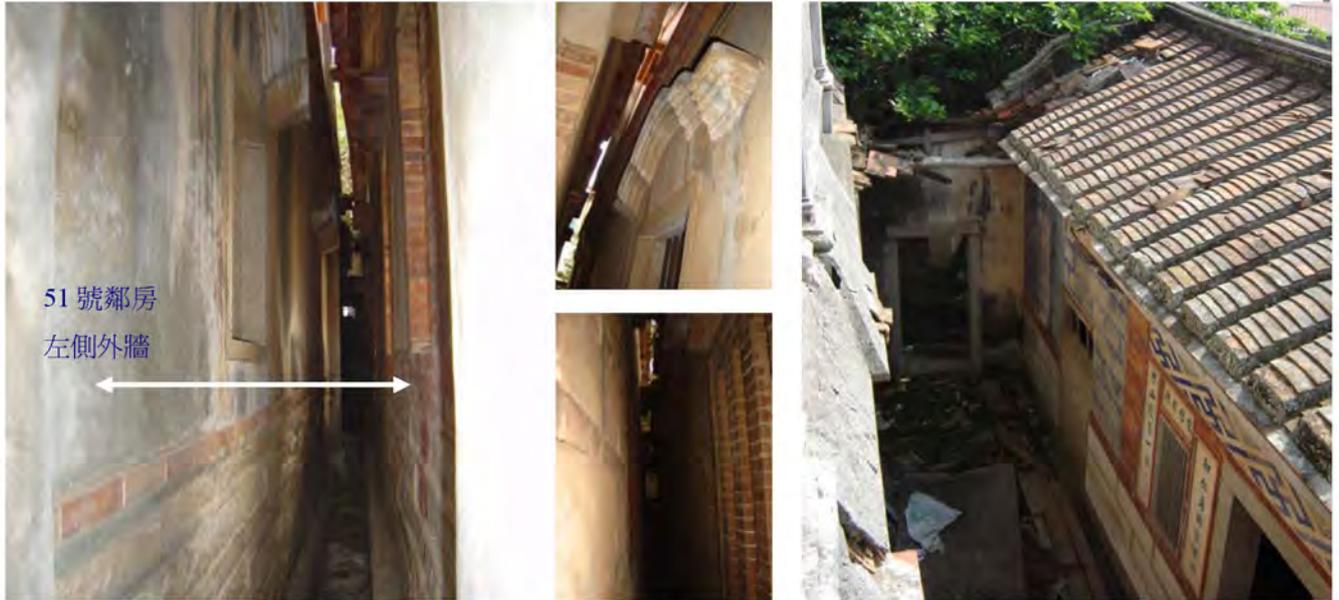
主體洋樓與鄰房(前水頭 51 號大九架古厝)，相距僅四十五公分，並不具備施工粉刷空間，也就是說：具有「蠟殼灰漿粉刷」外牆表面之 51 號鄰房，應該是較先完成的建築；而黃輝煌洋樓的外牆，則採取斗子砌磚的完成面形式。此點，亦有相關史料所佐證：前水頭 51 號屋主黃○，起造於清·○○年間，為水頭聚落最早興建之大九架古厝。

▲圖 4-58 45cm 之鄰棟間距，並不具備粉刷施工空間

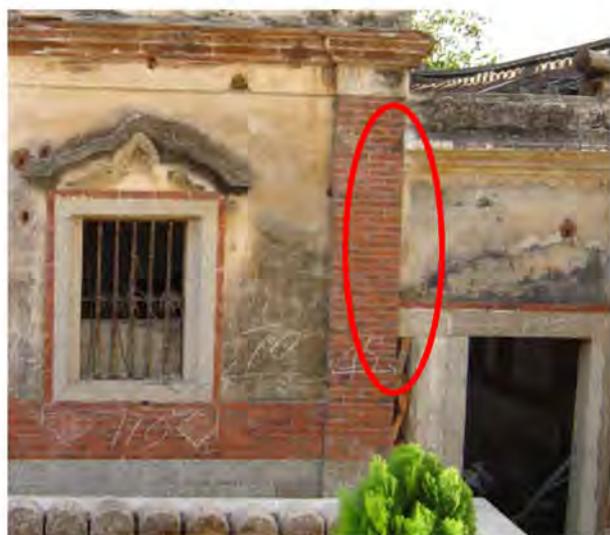
▲圖 4-66 考證接合處，應不屬同時期建造。(若同期建造，則統一為顏只收邊)

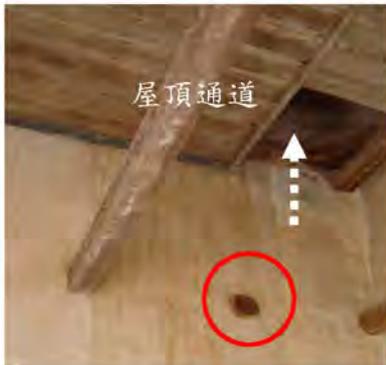
- (一) 樓板活動開口：從二樓側房牆壁，楹樑被截斷的痕跡，判讀出是爲了方便上方活動口出入而切斷的；另外開口的活動蓋板木料，也和既有楹樑、樓板所使用的木料有所不同。
- (二) 后廳天花板：在一樓後方 后廳 的位置，上方樓板爲了增加一座瞭敵口，新製薄鐵片浪板，天花作法僅直接以鐵釘釘入楹樑，至於瞭敵開口的尺寸，也遷就原有楹樑間距而設成。
- (三) 后廳屏堵：金門屏板堵的設置規制，採中板堵彩繪、左右側堵雙開窄門，以出入屏堵後方的壽堂後。原壽堂後的空間，上方樓板應僅開人孔大小，供直立木梯攀爬，後來改建爲整座折梯形式，不過也因此而形成，左堵窄門剛好是折梯平台位置的窘境。

▲圖 4-67 牆壁中被截斷的楹樑痕跡

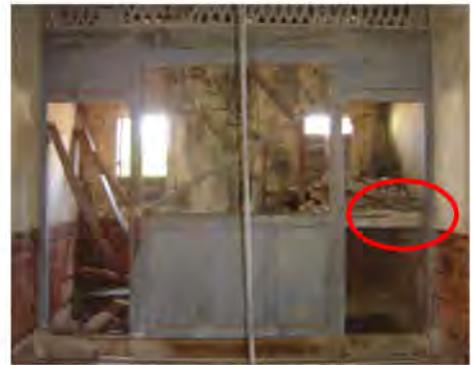
▲圖 4-69 側堵門剛好是折梯平台的位置

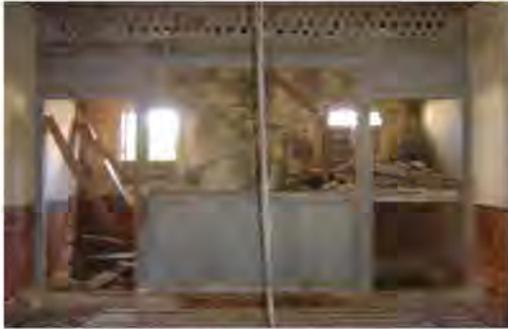
▲44 號洋樓之木樓梯

破壞原因	受損情況	修復建議
樓梯	日曬雨淋 腐朽崩塌	木作樓梯全數崩塌 地板鐵捲門鏽蝕嚴重	木作樓梯及扶手重新仿作 地板鐵捲門除鏽清理保留
臺度	日曬雨淋 白華嚴重	斗子砌磚局部破裂 潮濕嚴重白華	破裂脫落處復原補砌 檢測後施作防蟲噴劑

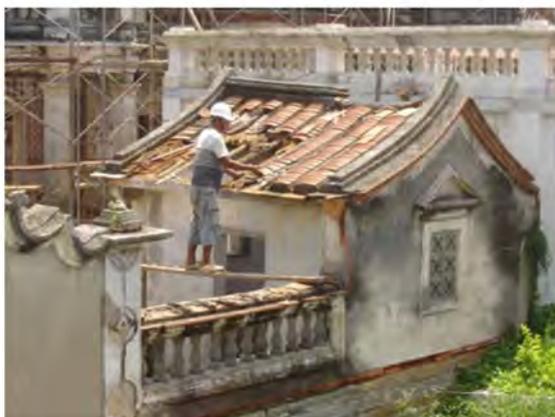
▲ 坍塌屋面拆卸整理

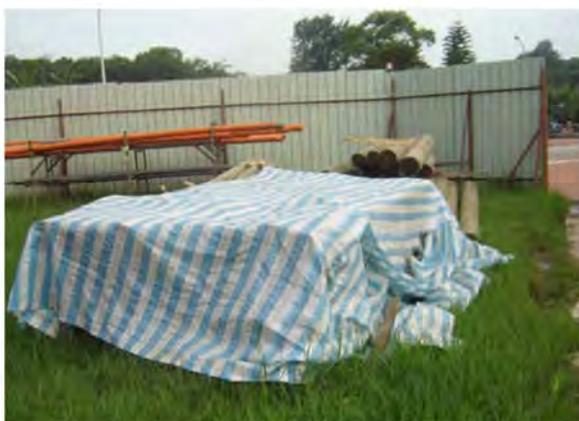
▲ 杉料樑木進場後帆布被護

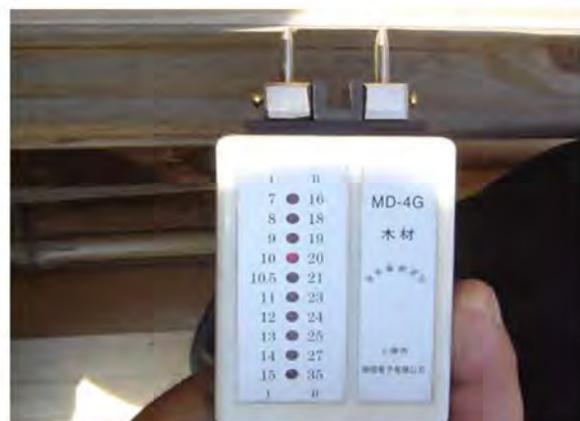
▲ 杉料樑木檢測儀鑑測

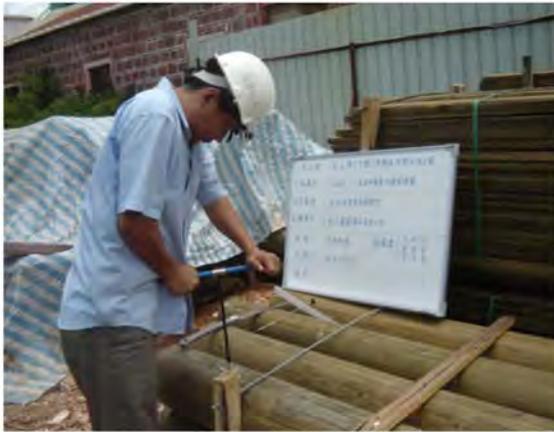
▲ 鑽心取樣以了解 ACQ 藥劑滲入情形

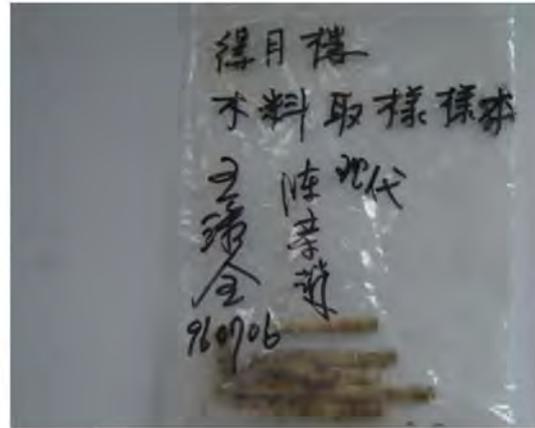
▲ 取樣後之木塞(顏色深淺判別)

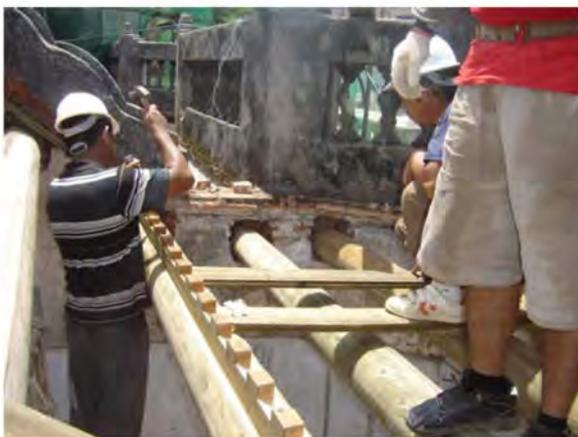
▲ 得月樓左次平頂杉木桁木更換 $\phi 20 \times 320 \text{cm}$

督導日期	96年7月10日			10時00分
工程執行進度	預定進度	27.770%	實際進度	27.779%
施工項目及工程進度之概述	1. 建物廢棄物及雜草清除。 2. 得月樓左次平頂杉木桁木更換 $\phi 20 \times 320 \text{cm}$ 。 3. 管線工程(管路開挖，廢土運棄)。			
督導項目

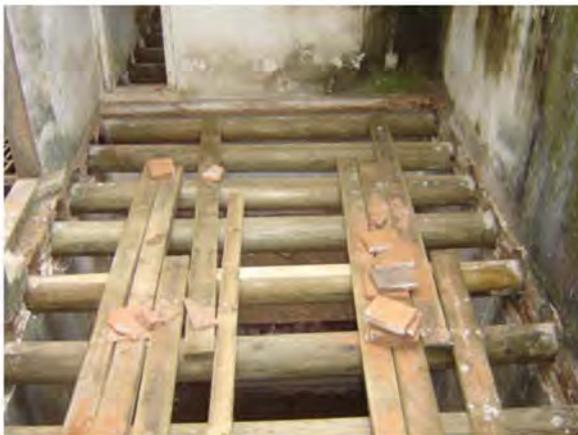
▲ 右廂房杉木桁木更換

督導日期	96年7月16日		11時00分	
工程執行進度	預定進度	31.16%	實際進度	31.96%
施工項目及工程進度之概述	1. 得月樓左廂房歸帶出簷磚風化抽換。 2. 得月樓正廳凹壽杉木桁木更換。 3. 管線工程(管路開挖，廢土運棄)。 4. 得月樓左右房杉木桁木更換。			
督導項目	一、廢棄物應運至有合格廢棄物場。			
	二、桁木抽換應注意原有桁木之間間距。

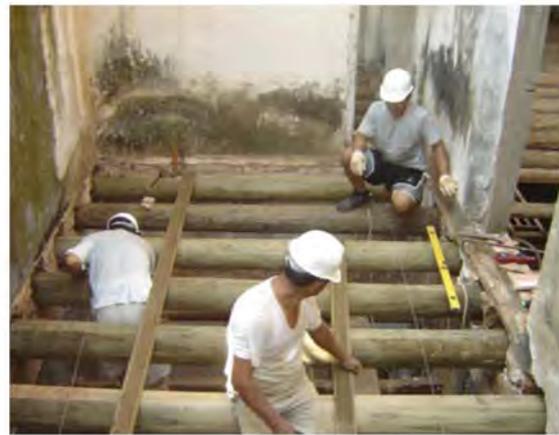
▲ 左右房杉木桁木更換

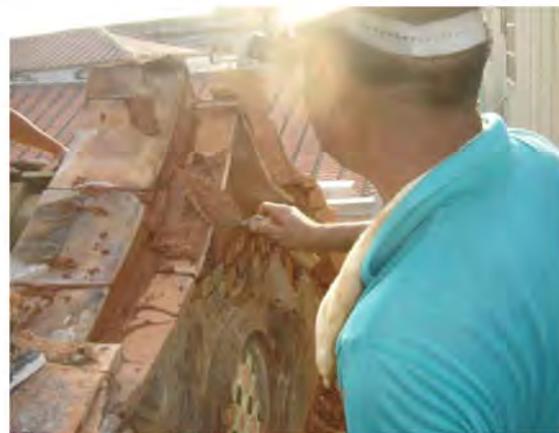
▲ 歸帶出簷磚風化新作

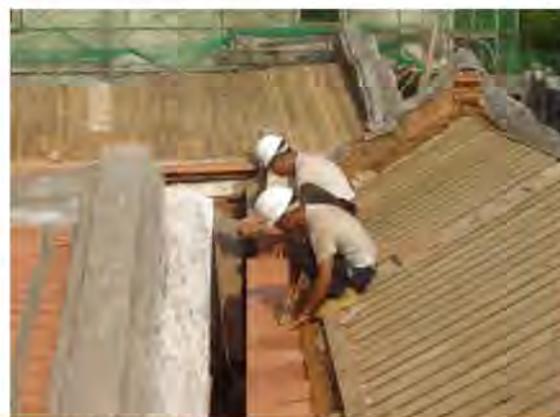
▲出簷線板修補

督導日期	96年7月23日			10時00分
工程執行進度	預定進度	34.64%	實際進度	34.64%
施工項目及工程進度之概述	1. 得月樓正廳正立面出簷線板修補。 2. 得月樓次間左女兒牆壓頂出簷線板修補。 3. 管線工程(得月樓正廳及次間配管路)。			
督導項目	一、廢棄物應運至有合格廢棄物場。			
	二、地下挖管路完成，未埋PVC管前應用模板覆蓋。			
	三、出簷線板修補，灰漿顏色應依原有灰壁相近。

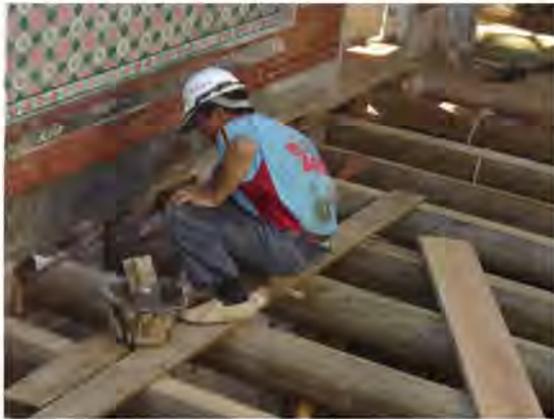
▲ 黃輝煌洋樓凹壽桁木抽換。

督導日期	96年7月26日		11時00分	
工程執行進度	預定進度	35.69%	實際進度	35.77%
施工項目及工程進度之概述	1. 得月樓左右房歸帶清洗整理。 2. 黃輝煌洋樓凹壽桁木抽換。 3. 管線工程(得月樓正廳及次間配管路)。 4. 護龍明間屋頂板瓦拆除重作(鋪養瓦及三合土)。			
督導項目	一、廢棄物應運至有合格廢棄物場。			
	二、洋樓凹壽桁木抽換應注意週邊瓷磚。			
	三、屋面鋪設瓦養黏結料三合土，應依施工規範配比拌合。

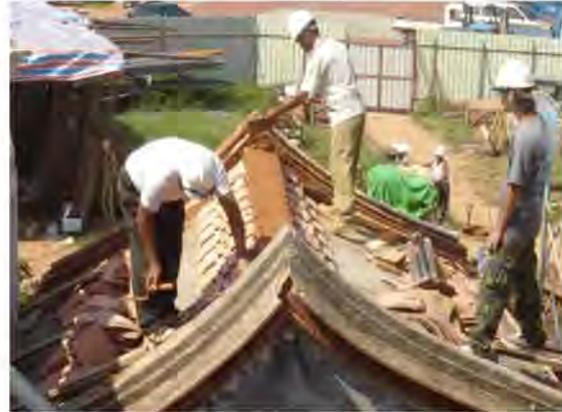
▲ 護龍明間屋頂板瓦拆除重作(鋪瓦養及三合土)。

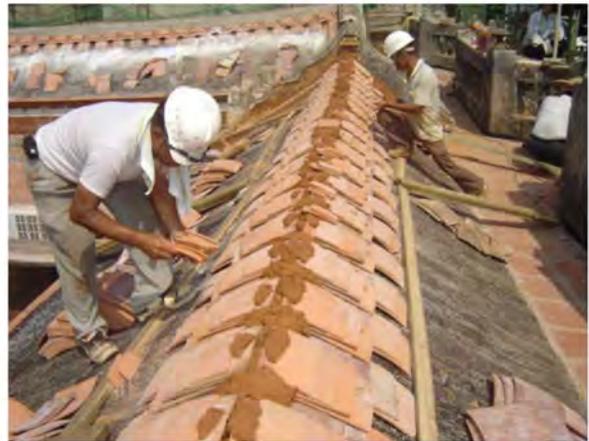
▲馬路脊拆除重作

督導日期	96年8月03日				11時20分	
工程執行進度	預定進度	37.64%	實際進度	37.66%		
施工項目及工程進度之概述	1. 得月樓2樓正廳凹壽桁木抽換。 2. 得月樓正廳內牆面蟻殼灰敲除。 3. 管線工程(得月樓正廳配管路)。 4. 護龍明間馬路脊拆除重作(灰砂漿粉刷)					
督導項目	一、廢棄物應運至有合格廢棄物場。					
	二、護龍後過水廊，後牆埋設管路，埋設管路打除過深。

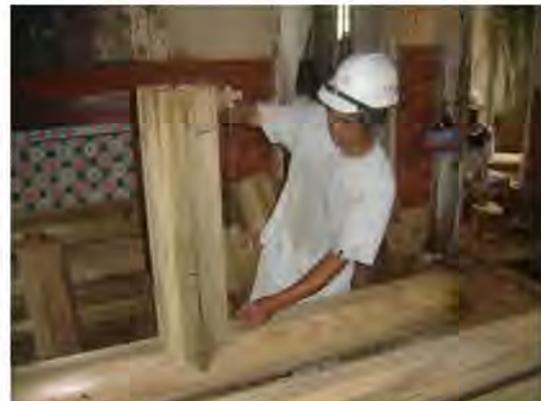
▲ 黃輝煌二樓四導水木構架仿作。

督導日期	96年8月24日		10時30分	
工程執行進度	預定進度	42.28%	實際進度	42.38%
施工項目及工程進度之概述	1、黃輝煌二樓四導水木構架仿作。 2、杉木屋頂桁木抽換。 3、護龍前廊口內牆面螞蟻殼灰漿敲除。 4、水電工程(埋設電線管)。			
督導項目	一、廢棄物應運至有合格廢棄物場。			
	二、埋設開關盒有連接在同一區，應排成同高程。			
	三、四導水木構架施作應依原有仿作。

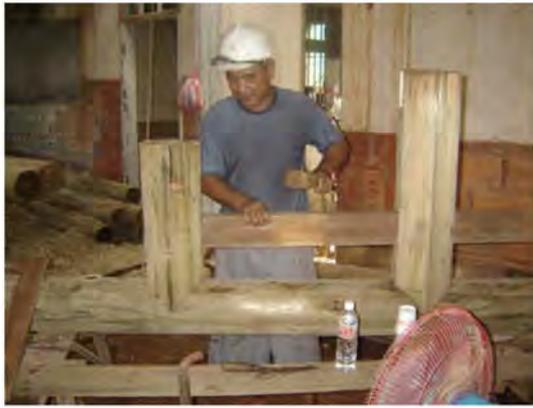
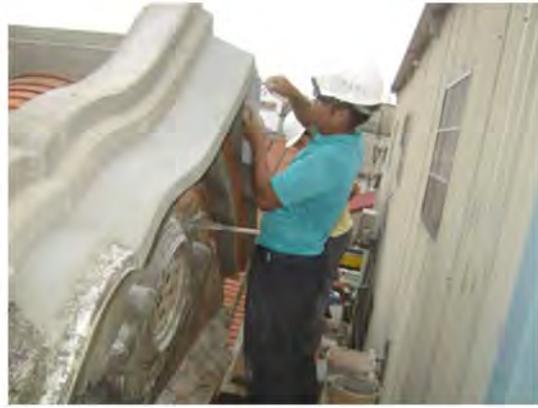
▲ 黃輝煌二樓四導水木構架仿作。

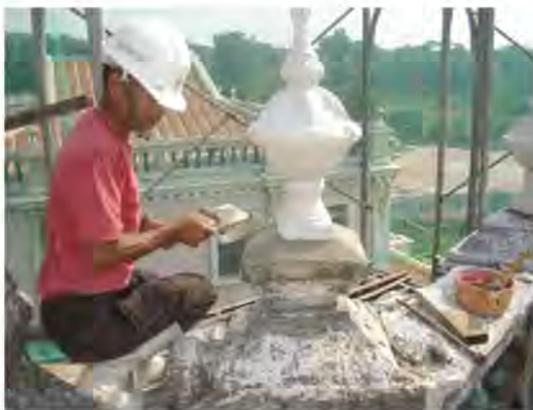
▲樓正廳女兒牆欄杆頂造型裝飾損毀修補。

督導日期	96年9月07日		15時00分	
工程執行進度	預定進度	47.20%	實際進度	47.39%
施工項目及工程進度之概述	1、樓正廳女兒牆欄杆頂造型裝飾損毀修補。 2、建物廢棄物及雜草清除。 3、管線工程(黃輝煌洋樓配管路)。			
督導項目	一、廢棄物應運至有合格廢棄物場。			
	二、2樓正廳女兒牆欄杆頂造型裝飾，安置應排列整齊。

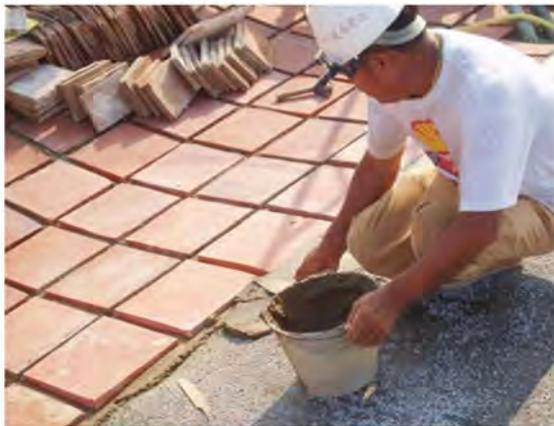
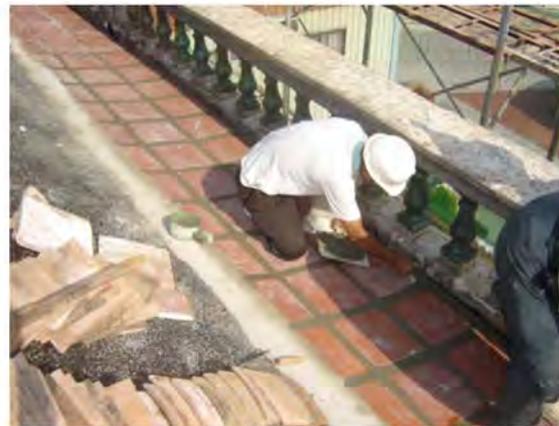
▲前段平屋頂鋪兩層尺磚勾縫2.5cm

督導日期	96年9月11日		16時00分	
工程執行進度	預定進度	49.36%	實際進度	49.37%
施工項目及工程進度之概述	1、前段平屋頂鋪兩層尺磚勾縫2.5cm。 2、建物廢棄物及雜草清除。 3、管線工程(黃輝煌洋樓配管路)。			
督導項目	一、廢棄物應運至有合格廢棄物場。			
	二、前段平屋頂鋪兩層尺磚，應注意四周洩水坡度。

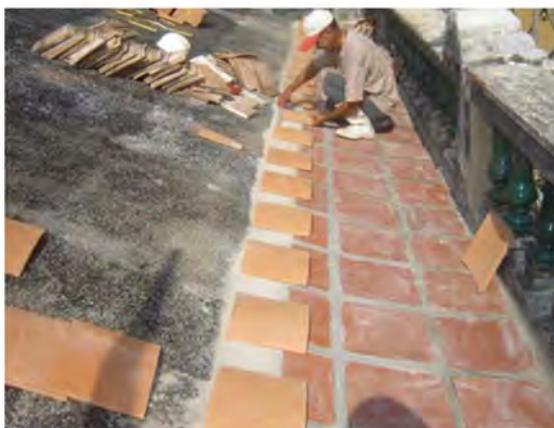
▲黃輝煌洋樓2樓屋頂板瓦重作

督導日期	96年9月14日			10時30分	
工程執行進度	預定進度	50.25%	實際進度	50.97%	
施工項目及工程進度之概述	1、黃輝煌洋樓2樓屋頂板瓦重作 2、建物廢棄物及雜草清除。 3、管線工程(塔樓配管路)。				
督導項目	一、廢棄物應運至有合格廢棄物場。				
	二、屋面鋪設板瓦，應注意試水路是否規中、板瓦平順、瓦槽溝灰路要填實。

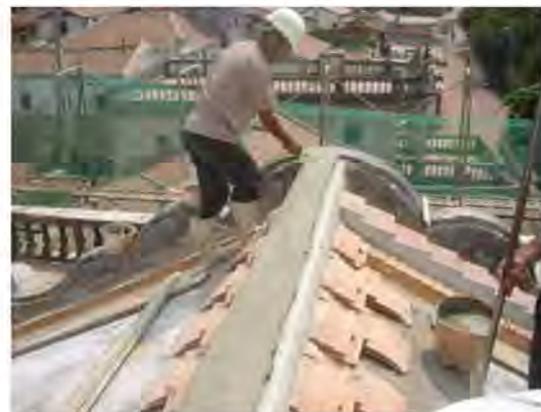
▲ 洋樓二樓屋頂馬路脊施作

督導日期	96年9月18日			11時00分	
工程執行進度	預定進度	52.47%	實際進度	52.50%	
施工項目及工程進度之概述	1、得月樓正廳左次間正立面門框三合土打底 2、黃輝煌洋樓四導水葫蘆造型馬路屋脊粗坯打底。 3、管線工程(塔樓配管路)。 4、牆面防蟲蟻噴塗。				
督導項目	一、廢棄物應運至有合格廢棄物場。				
	二、洋樓2樓屋頂規帶修補，修補顏色誤差。應試作不同灰漿配比，等乾燥後再修補。缺失改善後應檢附前中後照片。				
	三、四導水葫蘆造型馬路屋脊粗坯打底，應注意弧度平順。

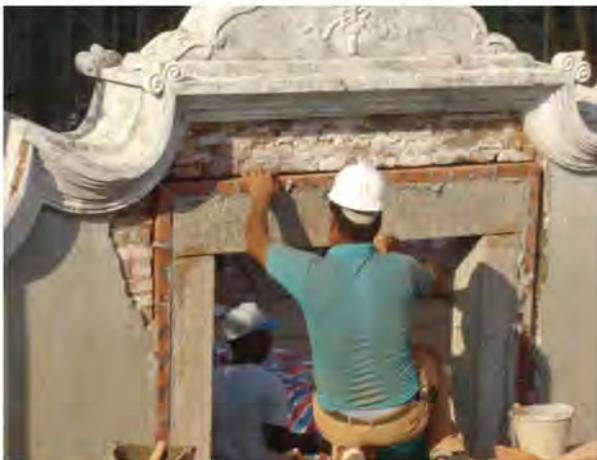
督導日期	96年9月26日			10時00分
工程執行進度	預定進度	56.95%	實際進度	57.00%
施工項目及工程進度之概述	1、前埕及圍牆兩側腰帶燕尾磚風化抽換整理。 2、前埕及圍牆兩側,右側圍牆台度花崗石勾縫整理。 3、二樓正廳及後廳內牆面三合土打底。			
督導項目	一、廢棄物應運至有合格廢棄物場。			
	二、圍牆兩側腰帶燕尾磚風化抽換整理,磚縫應用三合土填實。			
	三、牆面三合土打底,應用導尺掃平。

▲ 前埕及圍牆兩側腰帶燕尾磚風化抽換整理。

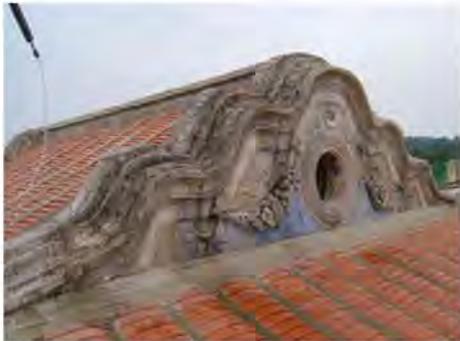
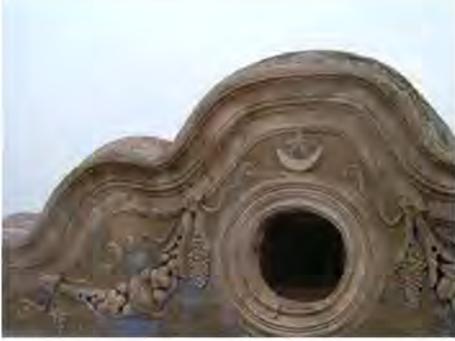
表 6-1 洋樓側邊山牆及正面山牆內側

1. 施作目的：由於原始材料持續暴露於風吹雨淋，加上酸雨等現象，污染物不斷堆積造成碳化及苔蘚植生等破壞本體現象，故以磚石材清洗劑徹底洗淨污染，恢復原石材之透氣性及其原貌。
2. 施工材料：磚材：CLEANING PASTE (REMMERS, GERMANY)
石材：STONE QUEST (SCI U.S.A)
灰材：CLEANING PASTE (REMMERS, GERMANY)
水泥漿去除：REMOVALL 120 (NAPIER, CANADA)
國內使用案列：國定古蹟總統府、台北賓館、華山藝文特區…等。
3. 施工紀錄：清洗施工前 A. 苔蘚植生；B. 積碳

▲洋樓側邊山牆	▲洋樓側邊山牆
	清洗施工前：灰壁嚴重髒污、苔蘚類污染。

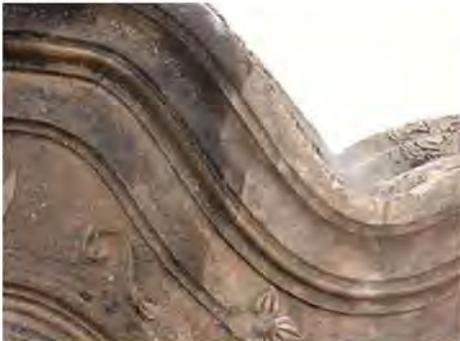
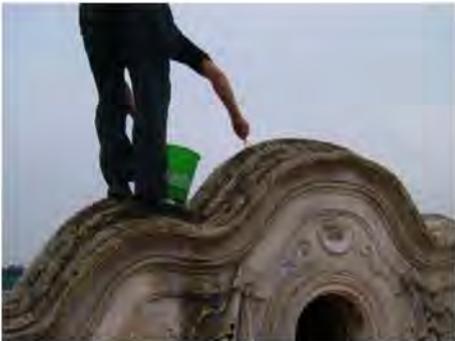
▲山牆以清水淋濕	▲上清洗藥劑
以清水充分淋濕，屋凸塗抹清洗藥劑。

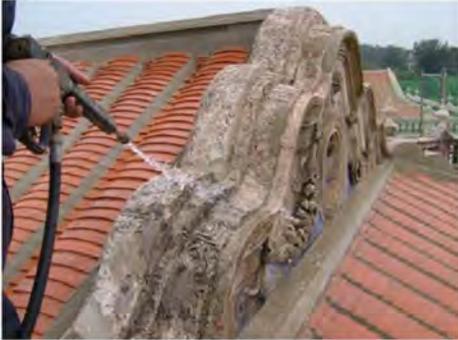
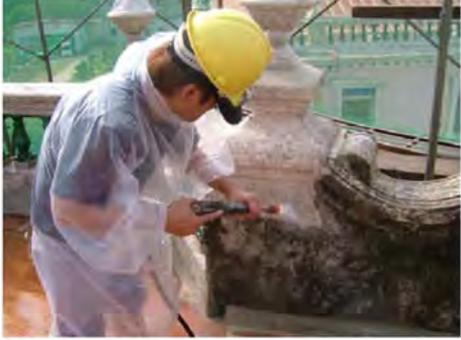
表 6-2 洋樓側邊山牆及正面山牆內側

<p>▲清洗側邊山牆</p>

<p>▲清洗洋樓正面山牆內側</p>
	<p>以清水沖洗方式移除山牆之污染物。</p>	
清 洗 後

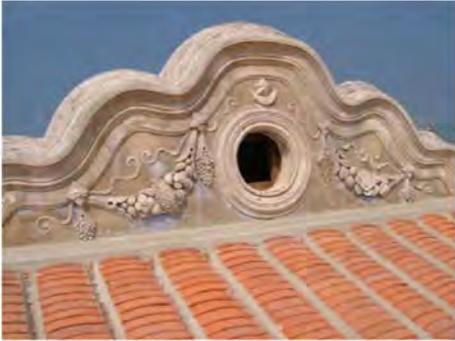
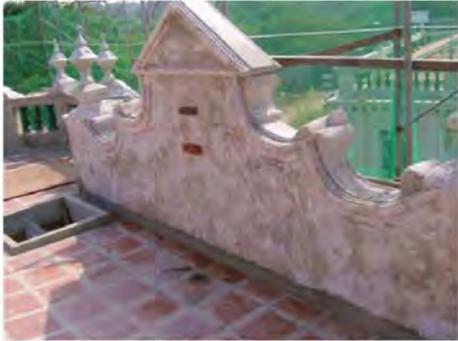
<p>▲清洗完成側邊山牆</p>

<p>▲清洗完成正面山牆內側</p>
	<p>山牆上之污染物清除模樣。</p>

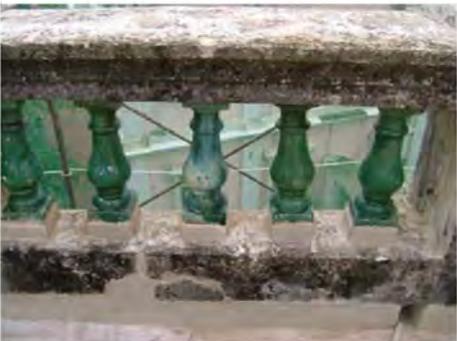
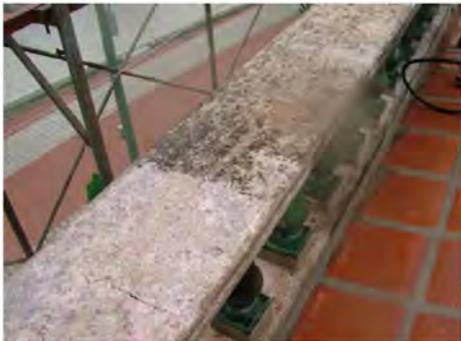
表 6-3 洋樓欄杆

<p>▲洋樓欄杆青苔及碳化</p>

<p>▲欄杆上方清洗前</p>
	<p>以清水沖洗方式移除欄杆之污染物。</p>

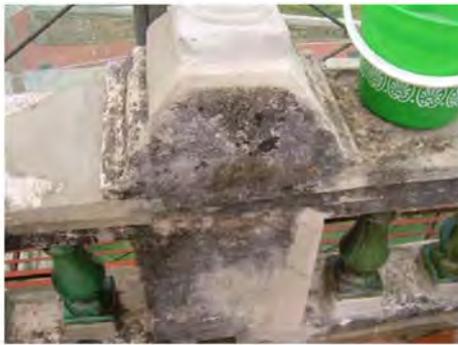
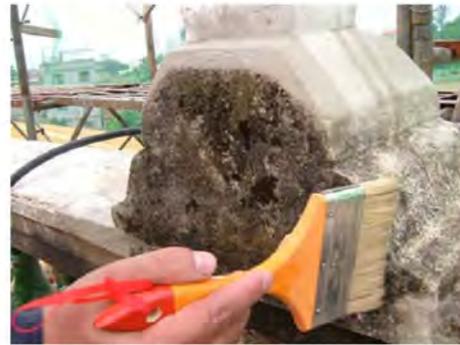
表 6-4 洋樓欄杆

▲洋樓欄杆淋濕

▲洋樓欄杆上清洗劑

- 1.表面以清水充分淋濕。
- 2.塗抹膏狀清洗藥劑(塗抹厚度約為汙染物厚度的兩倍)。

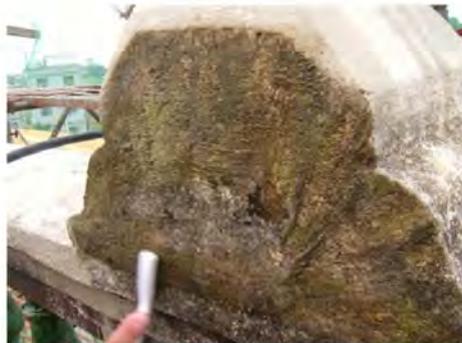
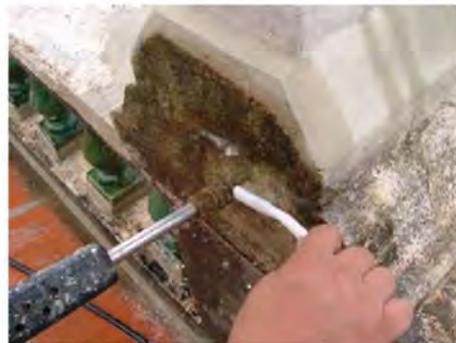
▲輕刷洋樓欄杆

▲清洗洋樓欄杆

以軟毛刷輕刷汙染物，再以清水邊刷邊沖洗方式移除汙染物。

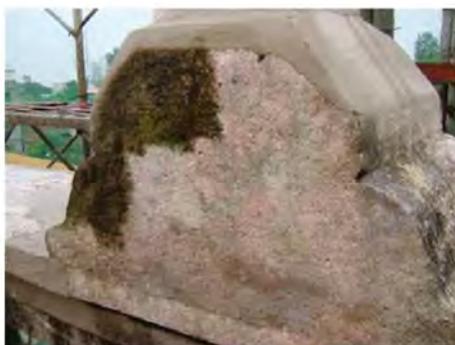
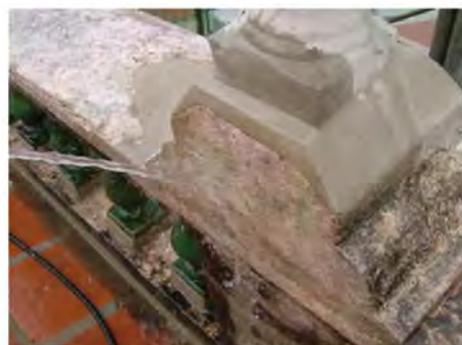
▲未清洗完成面

▲清洗完成面

汙染物清除前後對照。

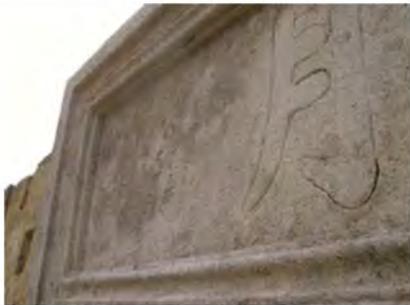
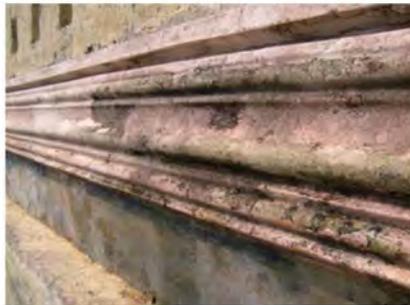
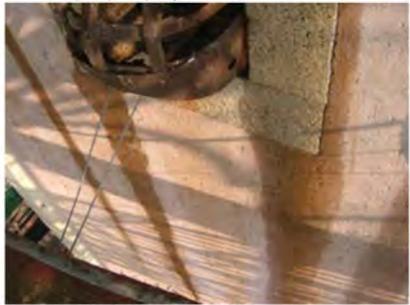
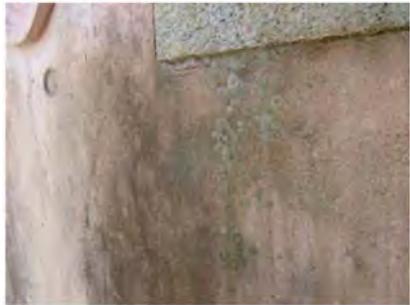
表 6-5 得月樓

<p>▲得月樓清洗前</p>

面層嚴重汙染。		
清 洗 中

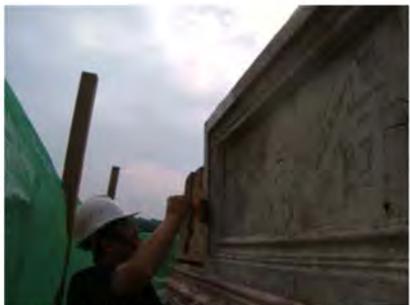
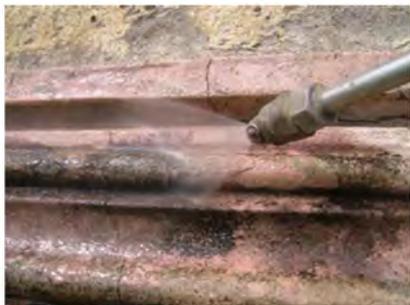
<p>▲清洗藥劑塗抹</p>

<p>▲噴霧氣清洗中</p>
	清洗藥劑的塗抹後，以清水沖去污垢。	
清 洗 後

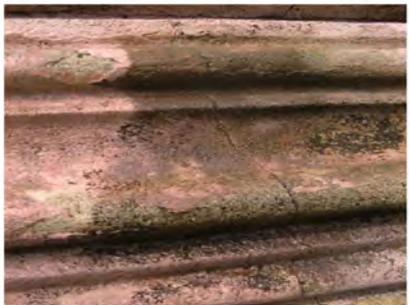
<p>▲清洗前</p>

<p>▲清洗後</p>
	清洗前後之對照。

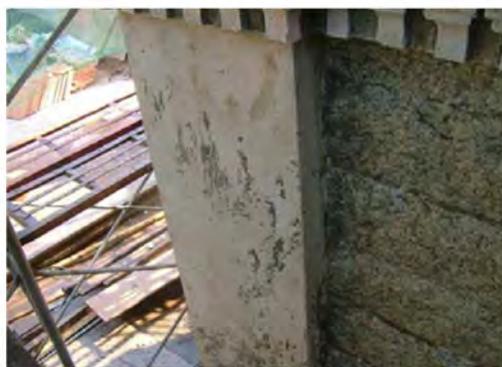
表 6-6 得月樓塔柱

▲得月樓塔柱清洗前

得月樓塔柱水泥漿汙染。

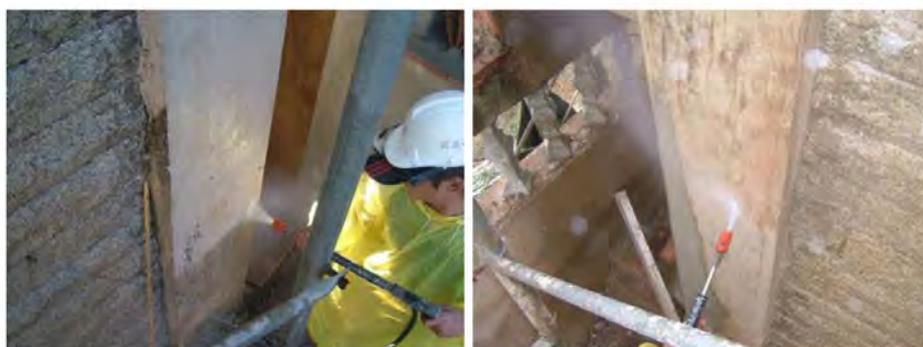
▲得月樓塔柱清洗中

清洗藥劑的塗抹後，以噴水器清水沖去污垢。

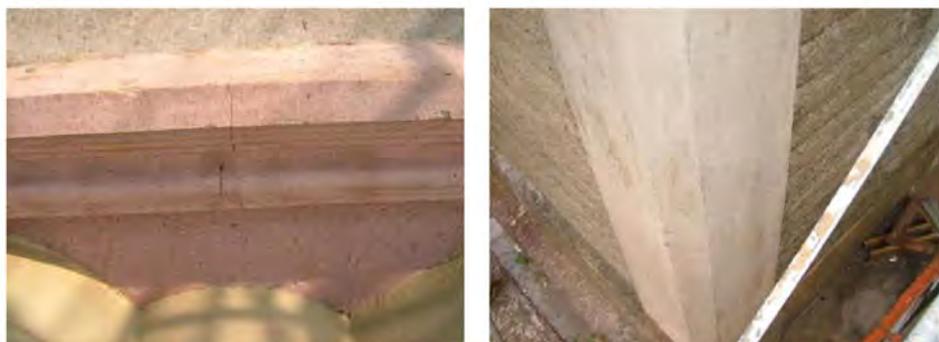
▲得月樓塔柱清洗後

得月樓塔柱清洗完成面。

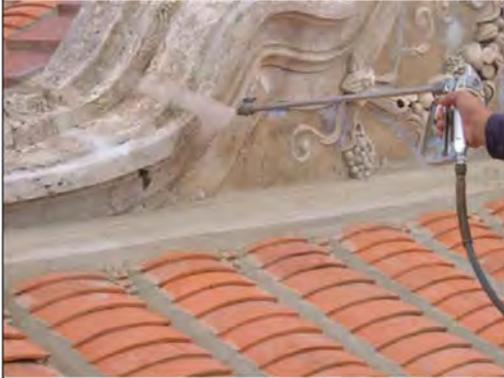
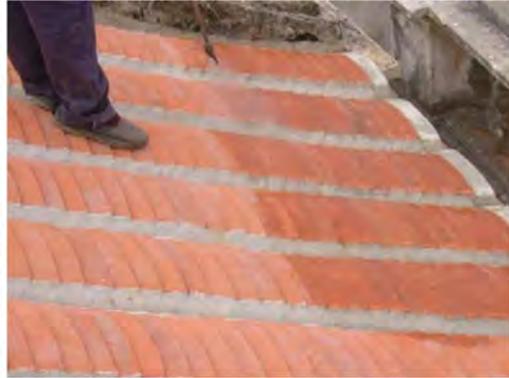
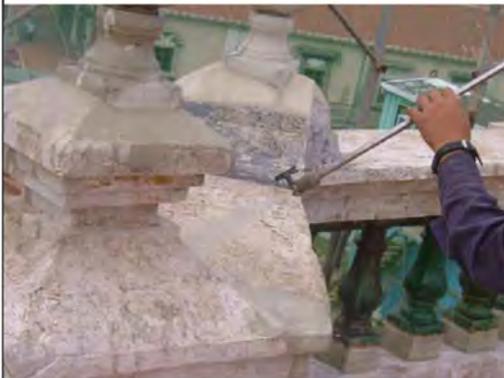
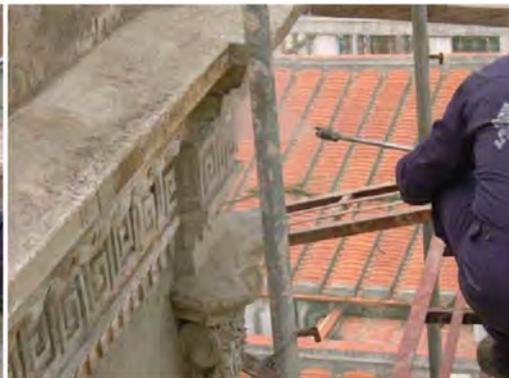
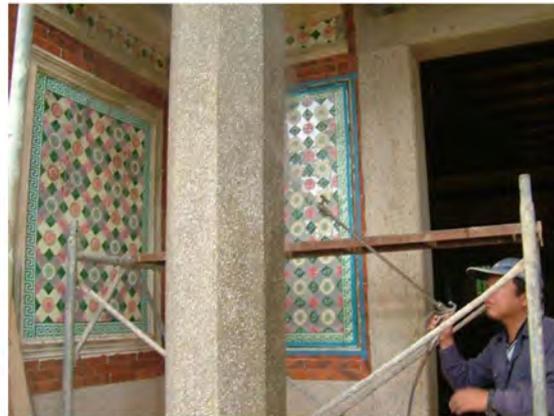
表 6-7 黃輝煌洋樓防護施工紀錄表

▲洋樓屋凸灰材防護施工

▲屋瓦防護施工

▲洋樓屋頂欄杆防護施工

▲洋樓外牆防護施工

▲洋樓洗石柱防護施工

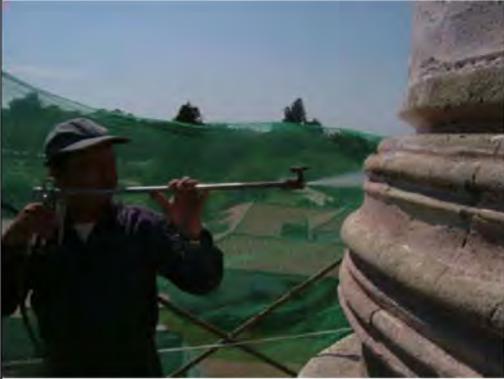
▲得月樓塔頂防護施工	▲得月樓塔頂外牆防護施工

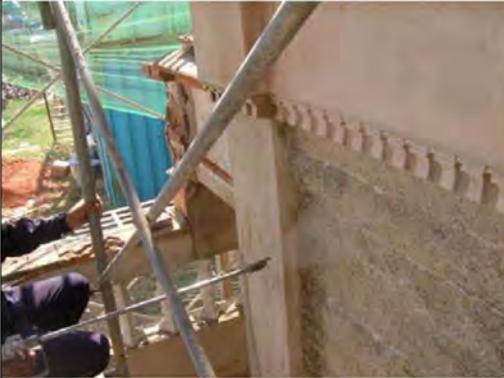
▲得月樓花崗石防護施工	▲得月樓塔身防護施工

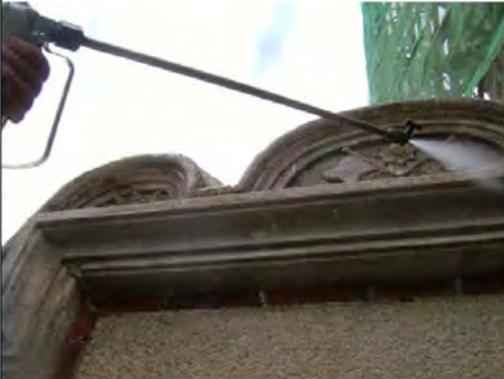
▲圖 6-43 牌樓泥塑防護施工	▲圖 6-44 牌樓外牆防護施工

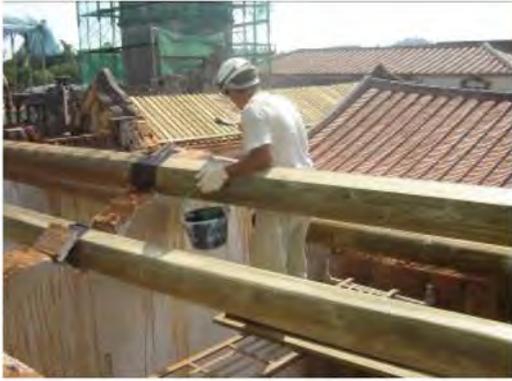
▲圖 6-18 拆卸時，須留意楹端之蟲蝕狀況

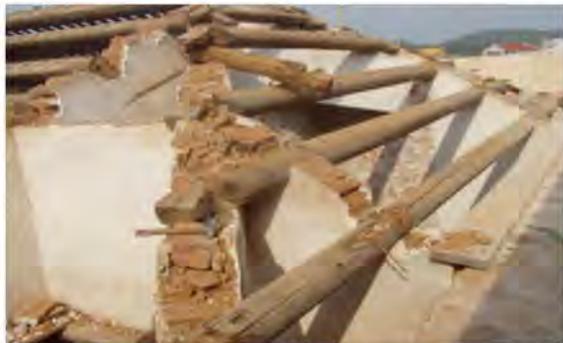
▲圖 6-25 屋面拆除時，須保留原有櫳孔部份

1. 屋面拆卸時，保留櫳架牆孔部位，將原有櫳孔位置作整修補強。
2. 中脊抽換時，依傳統需先彩繪八卦，完成後以紅布裹紮。
3. 將保護漆塗佈於已完成之櫳端部位。
4. 將所有櫳仔依序上架（先不定位），櫳仔的柴向要「樹頭向樹尾發」，放置原則為：
 - (1) 正廳的櫳仔，樹頭需安放左邊（大邊），樹尾放右邊（小邊）。

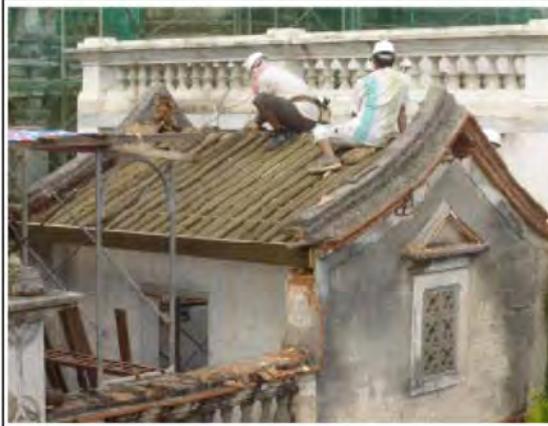
說明：左廂房釘椽條及木樣。

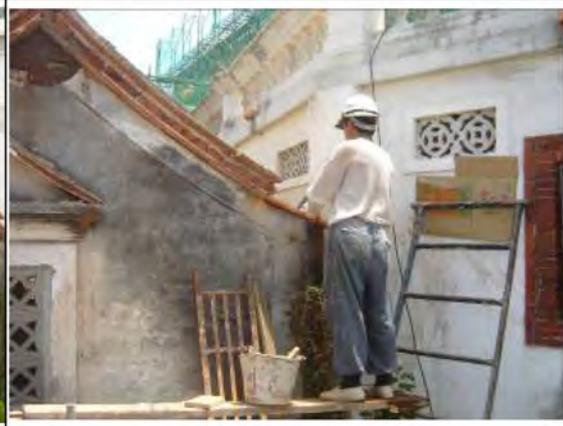
說明：左廂房出簷磚風化抽換。

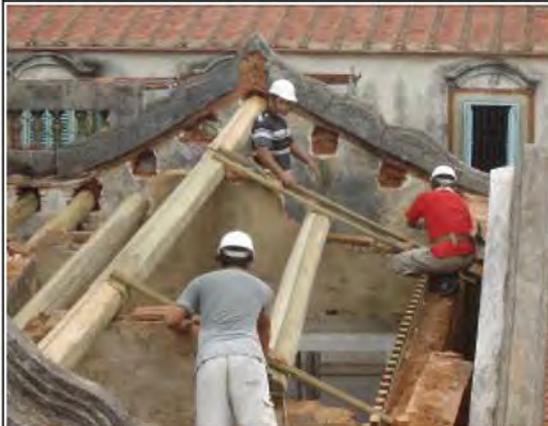
說明：得月樓正廳及左右房桁木上架

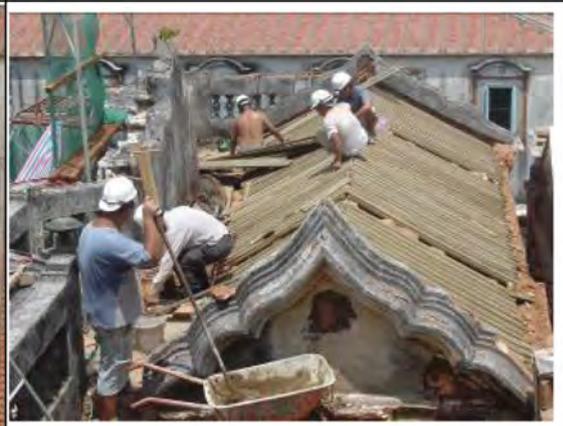
說明：得月樓正廳及左右房釘椽條、木樣

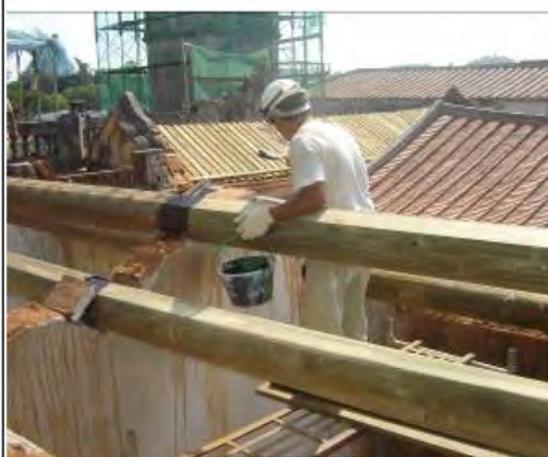
說明：護龍桁木樁頭塗刷防蟲藥劑。

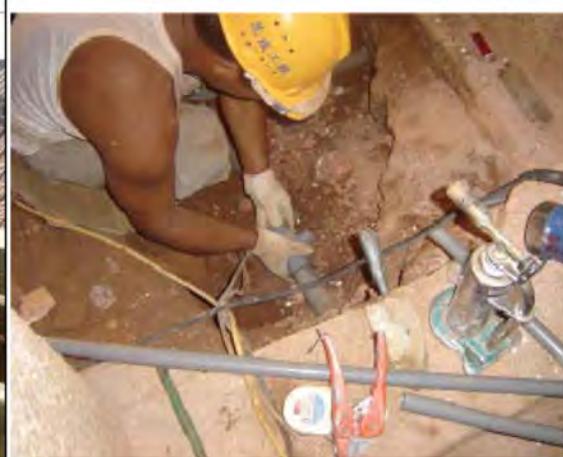
說明：水電埋設空調排水管。

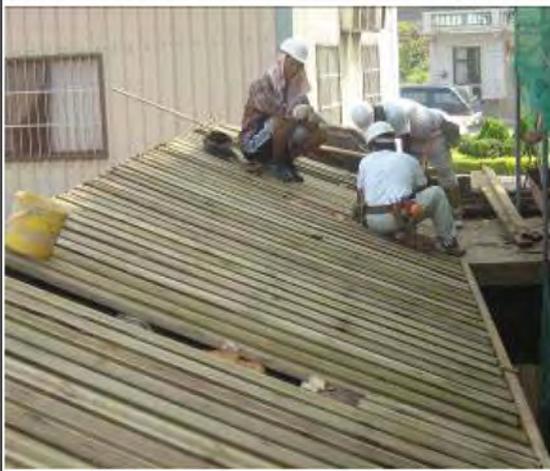
說明：護龍屋面釘椽條。

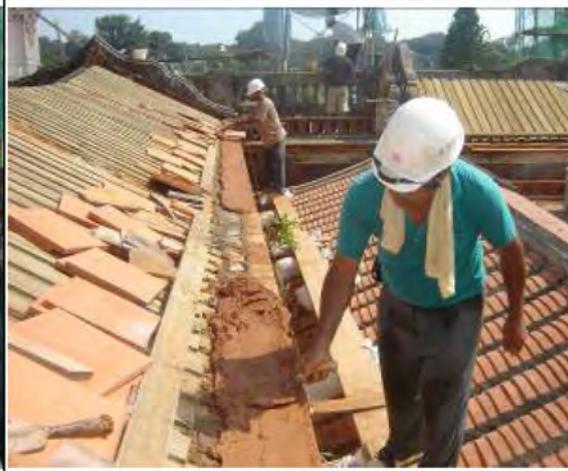
說明：護龍施作出簷磚。

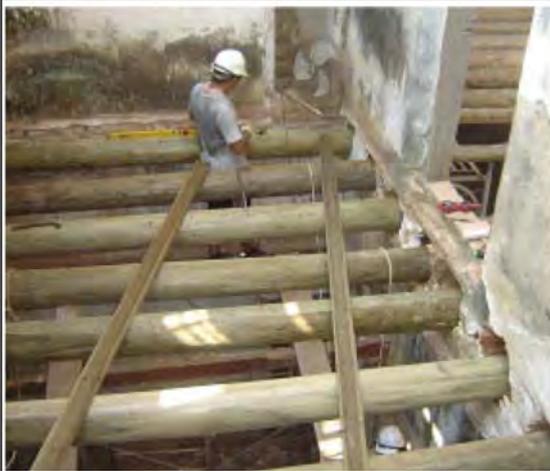
說明：黃輝煌洋樓一樓桁木抽換。

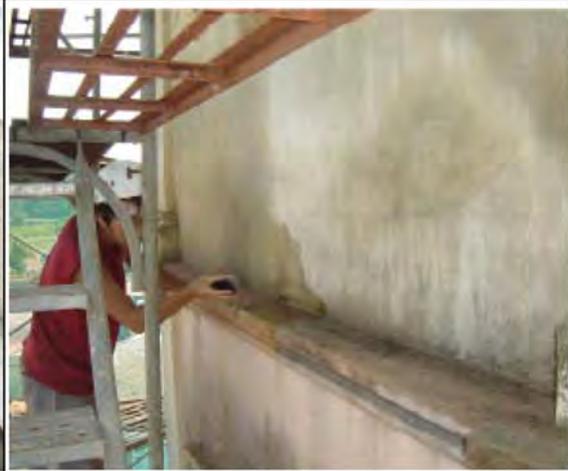
說明：塔樓牆面清洗。

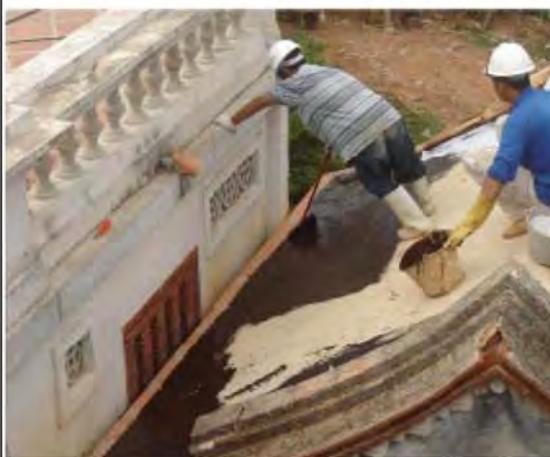
說明：左廂房屋頂鋪設防水層。

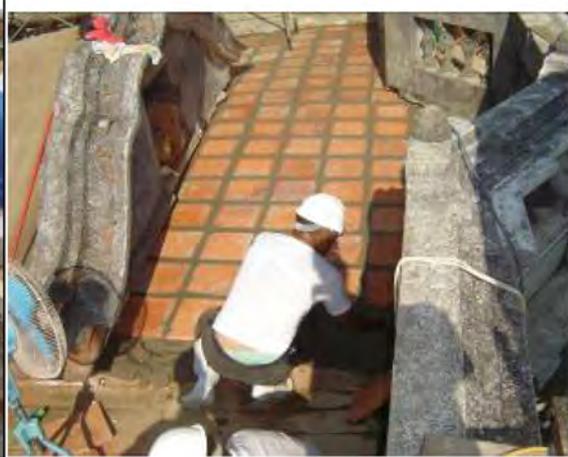
說明：前廊口坪頂鋪設第一層尺磚。
